**PIATTAFORMA AEROSPAZIO
Lotto 1: lavori di demolizioni e scavi**

PROGETTO DI FATTIBILITÀ TECNICA ED ECONOMICA

**RELAZIONE SULLO STATO DI
CONSISTENZA DEI FABBRICATI**
**ARC
RTS
001**

Servizio di progettazione di fattibilità tecnica ed economica e definitiva dei lavori per la realizzazione di un centro di ricerca tecnologica fondamentale ed applicata in tema di aerospazio sul sito del cosiddetto fabbricato 37 e dei limitrofi fabbricati minori (38, 39, 97 e 103)

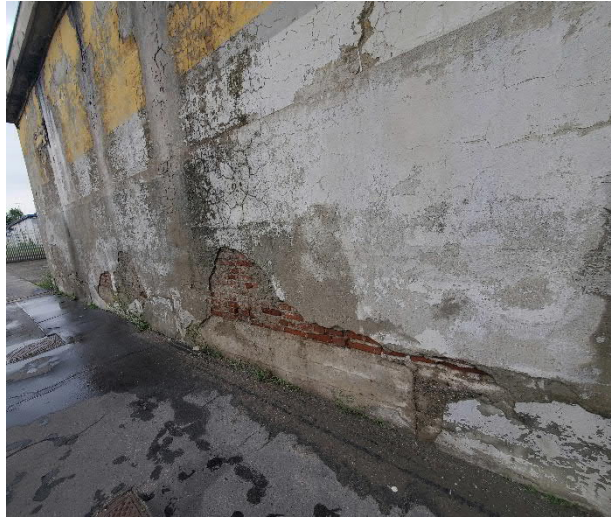
Figura 7: Esterno

I rilievi effettuati sui corpi dei manufatti hanno permesso di constatare che dal punto di vista delle finiture, l'immobile è caratterizzato da fenomeni infiltrativi che hanno avuto origine nel tempo. L'analisi del degrado ha evidenziato la presenza di differenti patologie come l'alterazione cromatica, presenza di macchie ed il distacco dell'intonaco per lo strato superficiale con l'espulsione del copriferro e, la conseguente ossidazione delle armature esposte ai fenomeni degli agenti atmosferici. La causa principale di questi degradi è da imputare alla presenza di acqua e alla relativa esposizione agli agenti atmosferici e alla mancata manutenzione.

Sulla porzione ad ovest si trovano tamponamenti in muratura a cassa vuota e, proprio per la presenza del fenomeno del distacco dell'intonaco, è possibile intravedere il laterizio sottostante in un discreto stato di conservazione.

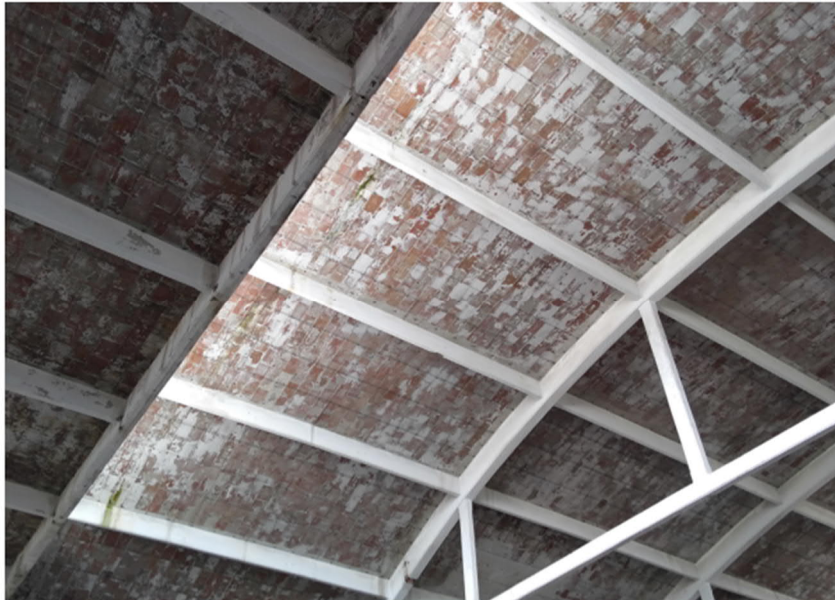
Figura 9: Interno Fabbricato principale n.37

I fenomeni di degrado presenti all'interno dei manufatti sono così riassumibili:

- Risalita capillare di umidità;
- Macchie;
- Esfoliazione;
- Patina biologica;

Inoltre sono riscontrabili anche situazioni di distacco dell'intonaco.

I solai di copertura del tipo SAP, hanno subito nel tempo locali fenomeni di sfondellamento a seguito dei quali sono state installate reti di intradosso fissate con tasselli. Il rischio di sfondellamento deriva dalla tipologia stessa costruttiva e da blocchi in laterizio non efficacemente legati al cls, per cui, non si possono escludere ulteriori distacchi locali di porzioni di laterizio.
