SCR PIEMONTE S.p.a.		CITTA' DI TORINO
LIVELLO PROGETTUALE		PROGETTO ESECUTIVO
CUP C13D21002930001	TITOLO INTERVENTO "TORINO, IL SUO PARCO, IL SUO FIUME: MEMORIA E FUTURO" INTERVENTI DI RIQUALIFICAZIONE E RECUPERO AREE VERDI DEL PARCO DEL VALENTINO	
CODICE OPERA 22043D02		
Tavola n. 104	TITOLO TAVOLA PE - RELAZIONE TECNICA DI RESTAURO ELEMENTI IN ROCAILLES	
DATA 01 DICEMBRE 2023	SCALA VARIE	AREA PROGETTUALE ARCHITETTURA
FORMATO ELABORATO A4	CODICE GENERALE ELABORATO 22043D02_0_0_E_OS_00_CB_104_0	
NOME FILE 22043D02_0_0_E_OS_00_CB_104_0.pdf		
VERSIONE	DATA	DESCRIZIONE
0	01 dicembre 2023	Prima redazione
RTP PROGETTAZIONE   AG&P greenscape srl (mandataria) via Savona 50 20144 Milan - Italy   m t a ASSOCIATI (mandante) Via Benedetto Marcello 10, 20124 Milano		TIMBRI - FIRME Responsabile del progetto: Arch. Paolo Palmulli Responsabile progetto architettonico: Arch. Antonio Troisi
RTI ESECUZIONE   CONSORZIO STABILE A.L.P.I. scari Viale Rimembranze 28 - 20045 Lainate (MI)

1. Descrizione

1.1 Identificazione del bene, ubicazione e situazione vincolistica

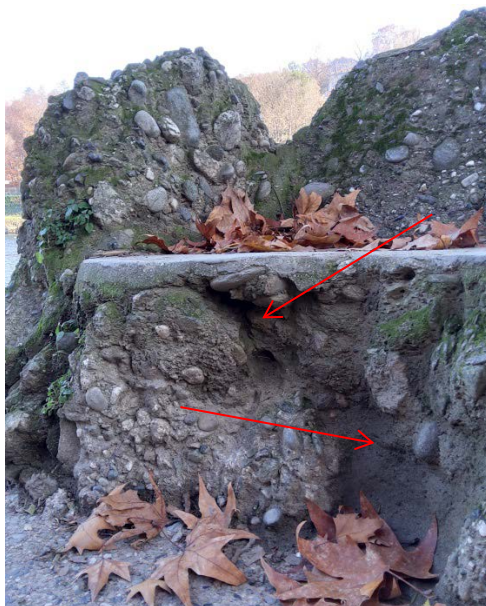
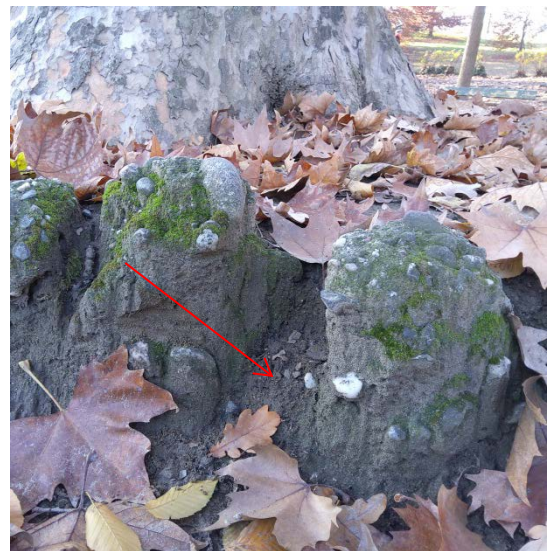
Disgregazione
malta di
allettamento

- ✓ disgregazione della malta di allettamento, provocata dalle sostanze corrosive prodotte dal metabolismo dei microrganismi ;
- ✓ formazione di piccole crepe o fessure dovute all'azione dei licheni endolitici, tale da permettere l'accesso di acqua meteorica all'interno;
- ✓ dislocamento o scarsa stabilità di alcune pietre o parti di esse, dovuti alla penetrazione nel substrato degli apparati radicali macroscopici;
- ✓ ossidazione di elementi metallici (parapetti o perni di precedenti interventi manutentivi);

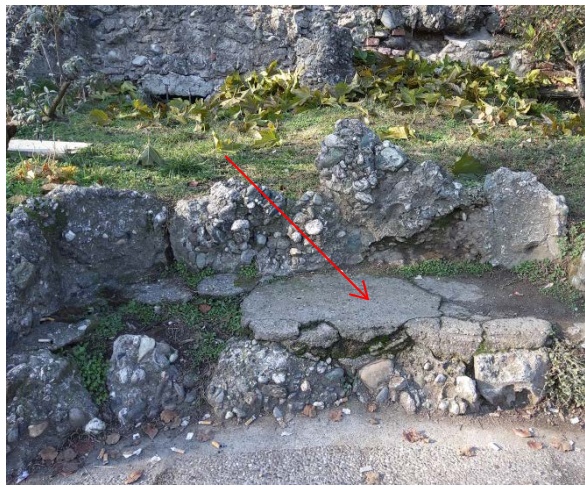
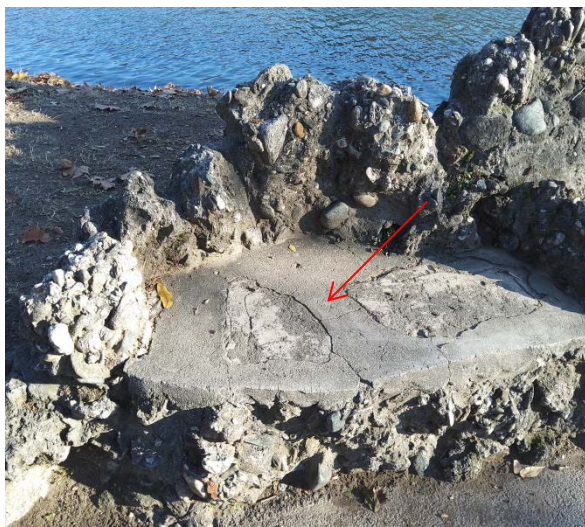
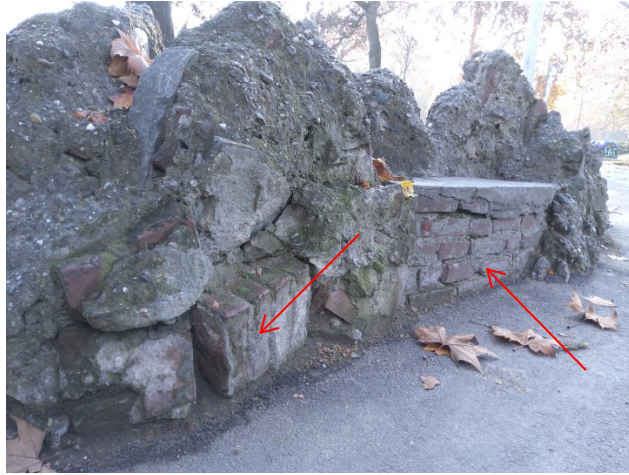
Rifacimenti

Oltre al diffuso biodeterioramento, è stata riscontrata sulla superficie la presenza di rifacimenti, integrazioni e stuccature eseguiti con materiali diversi, per lo più cemento ed inerti grossolani (ghiaia di grossa pezzatura), riconducibili a precedenti interventi manutentivi; tali integrazioni in materiale incongruo risultano maggiormente evidenti nei gruppi rocciosi eseguiti in roccia di origine naturale, mentre si mimetizzano meglio nelle rocailles già eseguite in partenza in impasto. In alcune rocailles nel tratto meridionale del Parco, si è fatto ricorso in passato a integrazioni con mattoni vecchi, per colmare mancanze di grande entità o per ripristinare il supporto della seduta venuto a mancare.

Le sedute che presentano invece rifacimenti cementizi in precario stato conservativo (fenomeni di sollevamenti e/o disgregazione) verranno sottoposte ad accurata rimozione meccanica del materiale

incongruo e ripristinata la complanarità della seduta con una copertina di rivestimento in malta di calce idraulica desalinificata ed inerti di granulometria media, in modo da ottenere una superficie dall'aspetto rustico in armonia con l'apparato circostante, e non dissonante come risultano invece i vecchi rivestimenti in malta cementizia lisciata.

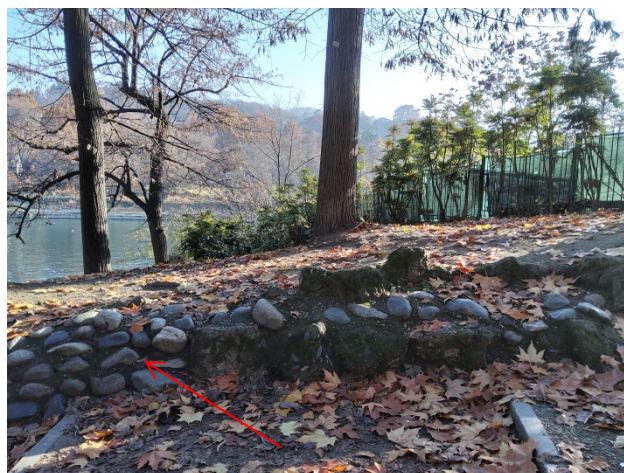
integrazione incongrua e la sua sostituzione con elementi in roccaglia di fattura analoga. La foto ben evidenzia infatti il contrasto della reintegrazione con la componente a rocaille originale sulla destra.

Altro invece il caso di mancanze di rocailles lungo le bordature perimetrali a terra: al fine di delimitare i percorsi e contenere la terra di riporto all’interno di alcune aiuole (es. aiuola all’incrocio con Viale delle Medaglie d’Oro), si propone la reintegrazione puntuale con elementi rocciosi di analoga fattura. Da evitare assolutamente interventi di reintegrazione con materiale non coerente con l’aspetto storico del sistema a rocailles, quale a titolo d’esempio il rifacimento della bordatura che fiancheggia una delle due rampe all’Imbarco del Re, eseguito con grossi ciottoli di fiume annegati direttamente nella terra del pendio, senza alcun supporto in malta: sbagliata tale reintegrazione sia in termini materici sia in termini tecnici di esecuzione; risulterebbe sensato e filologicamente corretto una risistemazione di tale tratto con materiale roccioso idoneo: e in tale direzione si muove pertanto la proposta d’intervento, prevedendo la rimozione manuale di questa

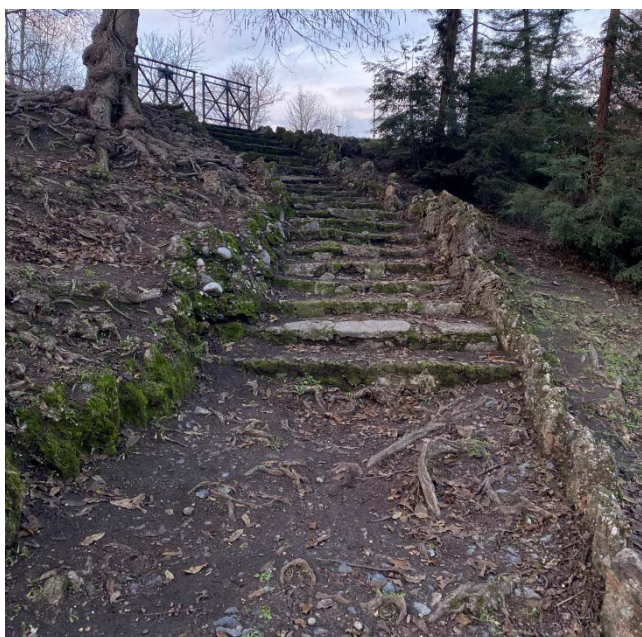
Assai critica invece la situazione riscontrata nella scalinata di collegamento tra Viale Virgilio e Viale Crivelli, attualmente non accessibile: l'azione delle poderose radici della pianta pterocaria ha stravolto infatti la complanarità di molti gradini, invadendo in maniera massiccia e irreversibile alcuni tratti di terreno, a tal punto che la municipalità ha dovuto rimuoverne una parte ed interdire il passaggio pedonale per questioni di sicurezza.

radici della pianta, che andrà inevitabilmente sempre più peggiorando, si è deciso di non rifunzionalizzarla,

per sollevare la municipalità da eventuali problemi e responsabilità: la scala rimarrà con lo sbarramento attuale, rimanendo comunque come memoria del parco. Il restauro verrà pertanto limitato alla sola pulizia delle rocailles di bordatura e dei gradini rimasti, senza prevedere alcuna reintegrazione o riallettamento in asse di questi ultimi non dovendo garantire la sicurezza del passaggio pedonale; sono gradini d'altronde destinati inesorabilmente ad essere sollevati dalla pressione delle radici della limitrofa pterocaria.
