TRATTO MERIDIONALE DEL PARCO LUNGO VIALE VIRGILIO

DOCUMENTAZIONE FOTOGRAFICA A COLORI

COMMITTENTE <b>SCR PIEMONTE S.p.A.</b>	COMUNE <b>CITTA' DI TORINO</b>	
<b>PROGETTO DI FATTIBILITA' TECNICO ECONOMICA</b>		
TITOLO INTERVENTO <b>"TORINO, IL SUO PARCO, IL SUO FIUME: MEMORIA E FUTURO"</b> <b>INTERVENTI DI RIQUALIFICAZIONE E RECUPERO AREE VERDI DEL PARCO DEL VALENTINO</b>		
Elaborato n. <b>401</b>	TITOLO ELABORATO <b>PFTE - MAPPATURA DEGRADO ED INTERVENTO ELEMENTI IN ROCCALLES - TAVOLA 2</b>	
DATA <b>22 FEBBRAIO 2023</b>	SCALA <b>INDAGINI E RILIEVI</b>	
FORMATO ELABORATO <b>A0</b>	CODICE GENERALE ELABORATO <b>22043D02[0][0]F[05][00]BF[401]2.0</b>	
NOME FILE <b>22043D02_0_0_F_06_00_BF_401_2.0.pdf</b>		
VERSIONE	DATA	DESCRIZIONE

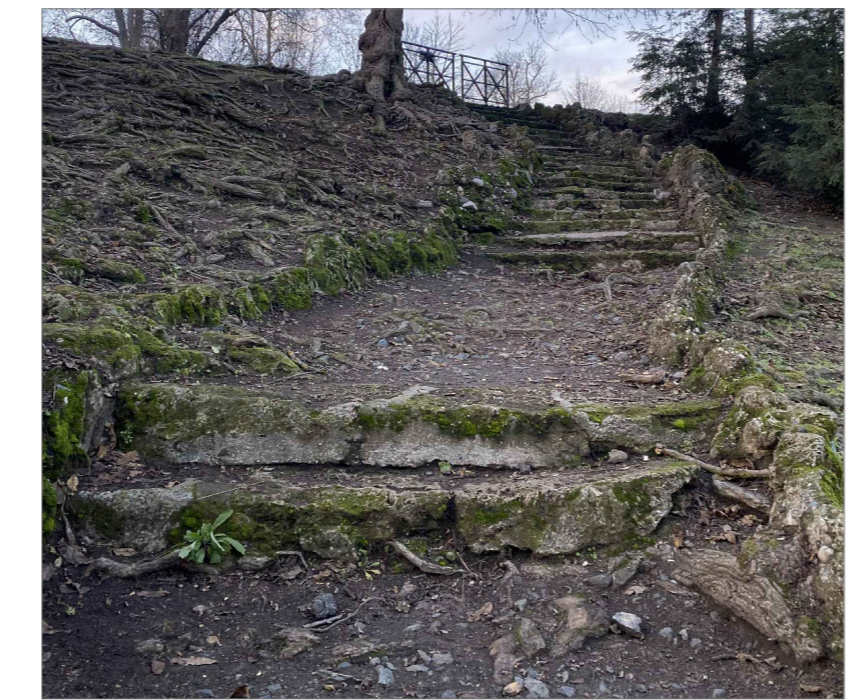
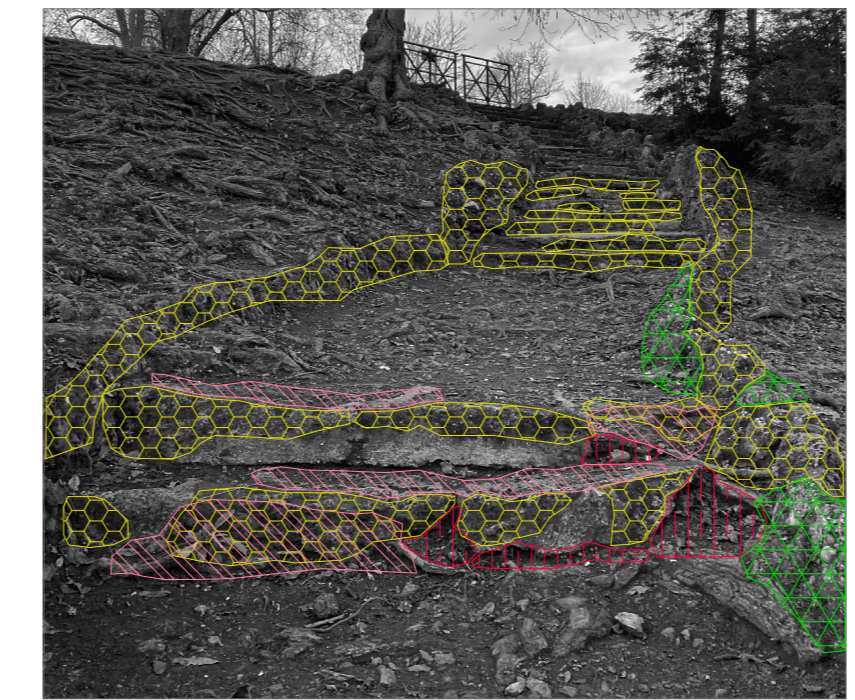
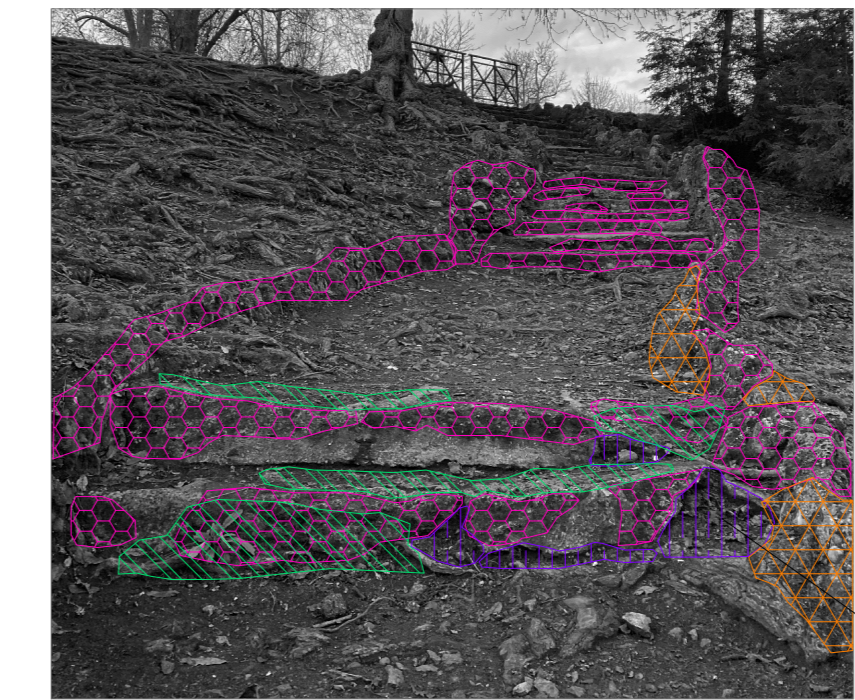
Ripresa cono ottico n.8

A CAUSA DELL'AZIONE INVASIVA DELLE RADICI DELLA FTEROCARIA, CHE NON SONO PREVISTE INTERGRAZIONI IN CORRISPONDENZA DI MANICAZIE, NON DOVENDO RENDERE AGIBILE LA SCALINATA.

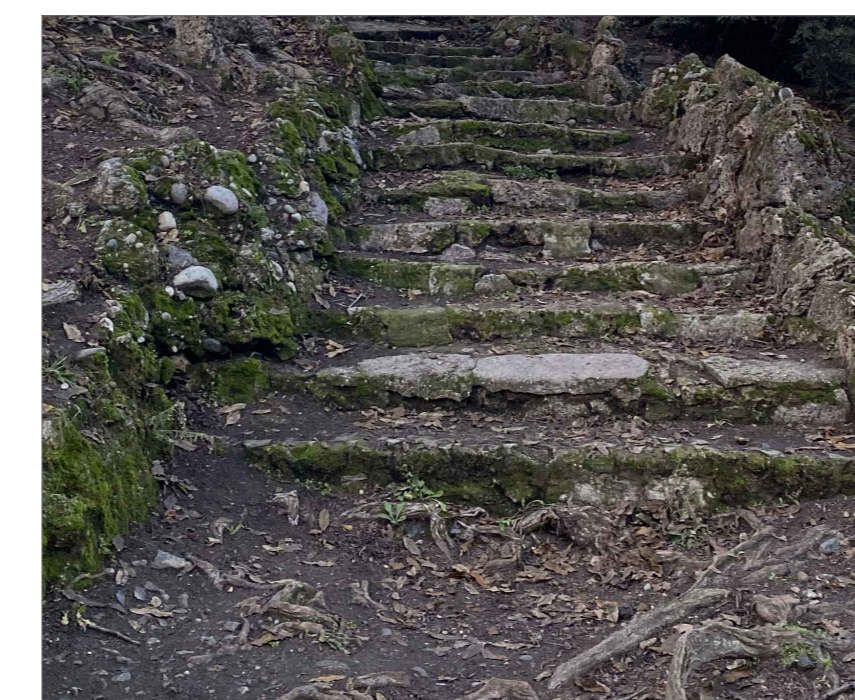
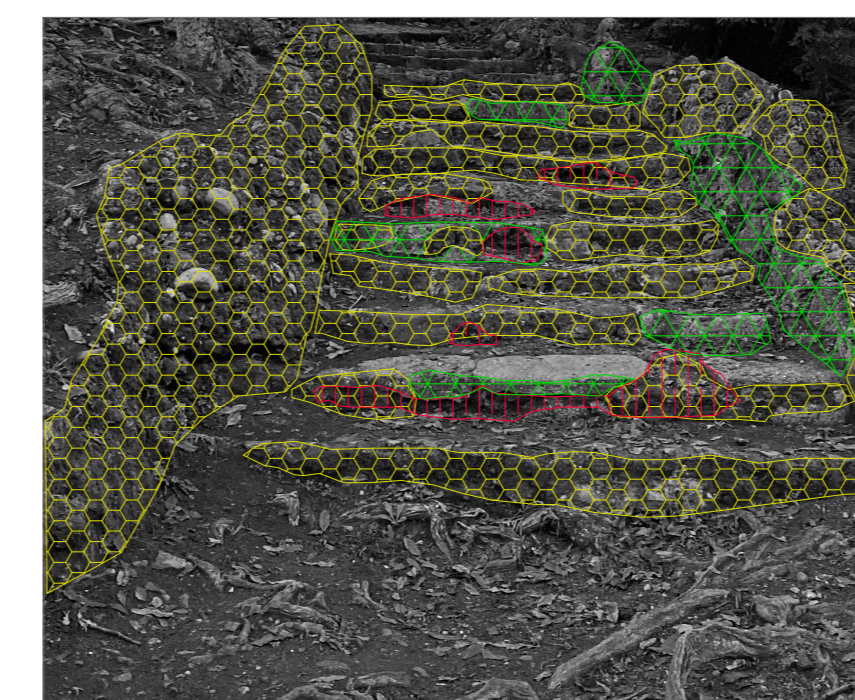
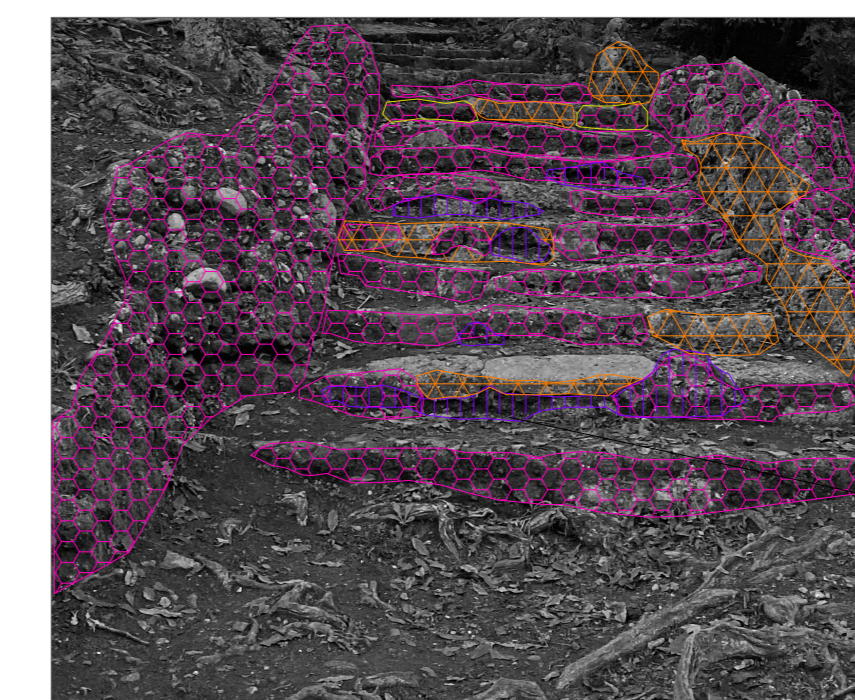
Ripresa cono ottico n.9

A CAUSA DELL'AZIONE INVASIVA DELLE RADICI DELLA FTEROCARIA, CHE NON SONO PREVISTE INTERGRAZIONI IN CORRISPONDENZA DI MANICAZIE, NON DOVENDO RENDERE AGIBILE LA SCALINATA.
