DIREZIONE OPERE PUBBLICHE

COMMITTENTE <b>SCR PIEMONTE S.p.a.</b>		COMUNE <b>CITTA' DI TORINO</b>	
LIVELLO PROGETTUALE		<b>PROGETTO DI FATTIBILITA' TECNICO ECONOMICA</b>	
CUP <b>C13D21002930001</b>	TITOLO INTERVENTO <b>"TORINO, IL SUO PARCO, IL SUO FIUME: MEMORIA E FUTURO" INTERVENTI DI RIQUALIFICAZIONE E RECUPERO AREE VERDI DEL PARCO DEL VALENTINO</b>		
CODICE OPERA <b>22043D02</b>			
Elaborato n. <b>104</b>	TITOLO ELABORATO <b>PFTE - RELAZIONE TECNICA DI RESTAURO ELEMENTI IN ROCAILLES</b>		
DATA <b>22 FEBBRAIO 2023</b>	SCALA -	AREA PROGETTUALE <b>OPERE D'ARTE MINORI</b>	
FORMATO ELABORATO <b>A4</b>	CODICE GENERALE ELABORATO <b>22043D02 0 0 F OS 00 CB 104 1.0</b>		
NOME FILE <b>22043D02_0_0_F_OS_00_CB_104_1.0.pdf</b>			
VERSIONE	DATA	DESCRIZIONE

# Sommario

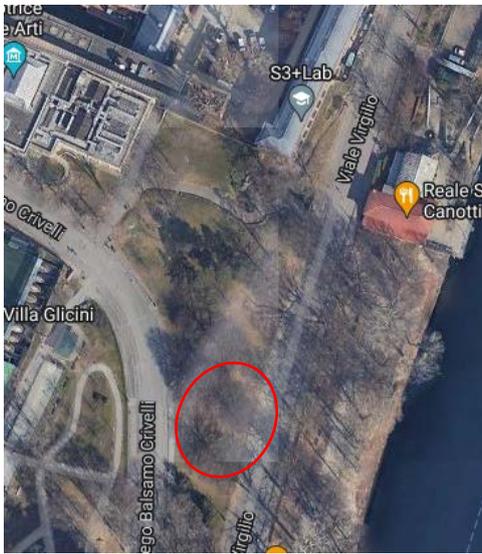
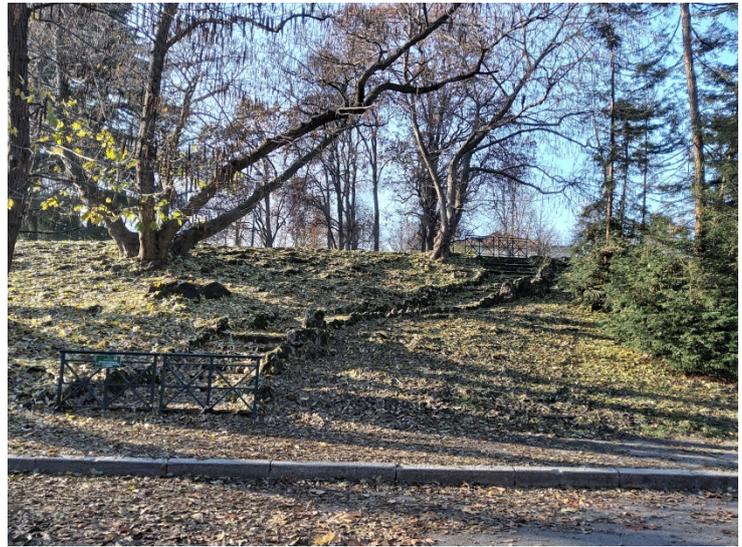
La scalinata situata a sud del Castello del Valentino, di collegamento – attualmente non accessibile – tra Viale Virgilio e Viale Crivelli, presenta anch'essa elementi a rocailles che ne costeggiano i lati; diversamente dal dirimpettaio tratto meridionale, citato nel paragrafo precedente, qui il materiale costitutivo è roccia di origine naturale, analogamente alla vicina Fontana del Castello. Dato il materiale costitutivo, la realizzazione di tale scalinata, nonostante la dislocazione nella parte meridionale, è presumibilmente ascrivibile alla prima fase di edificazione del parco.

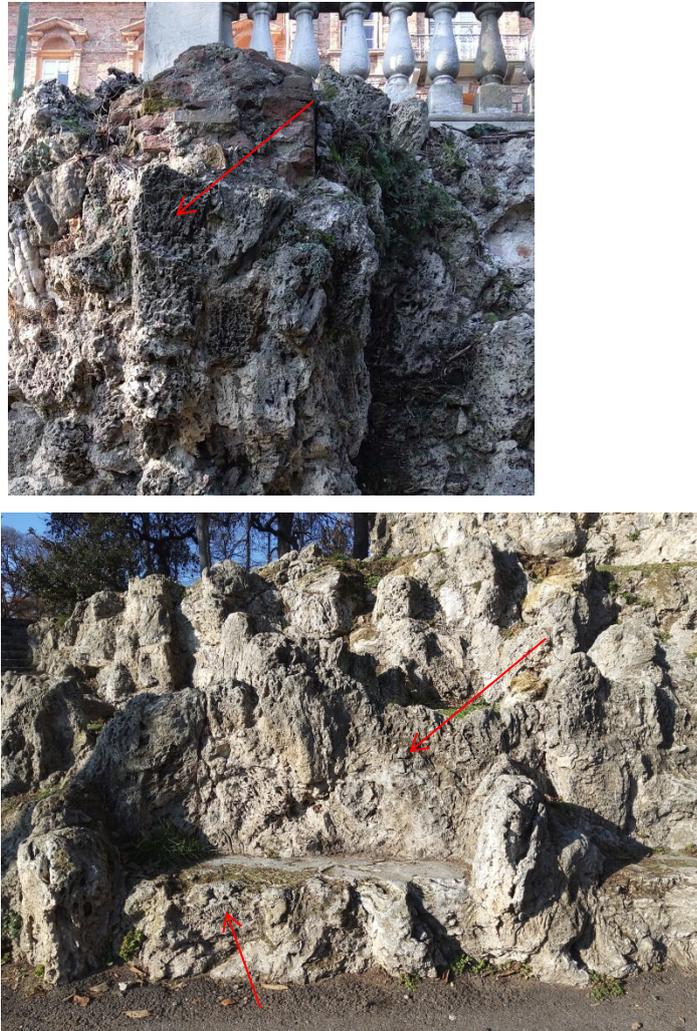
ROCAILLES:	
Forma di degrado	Documentazione fotografica
Patina biologica

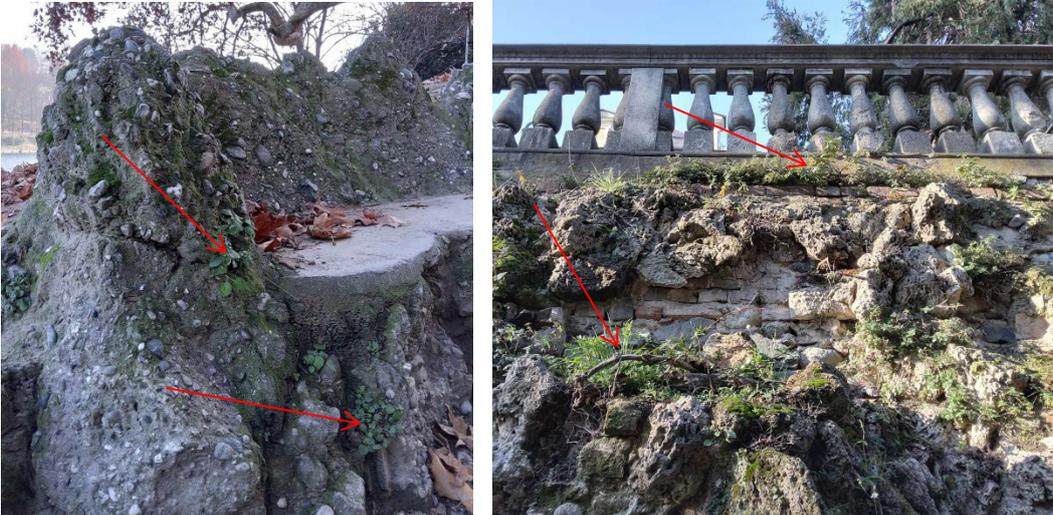
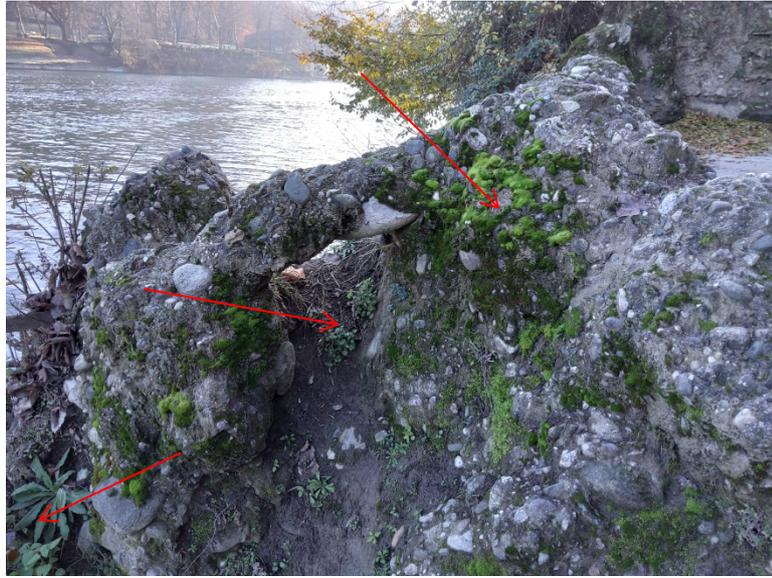
Vegetazione superiore

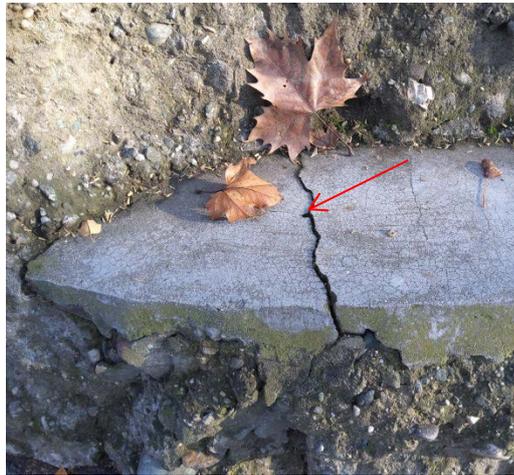
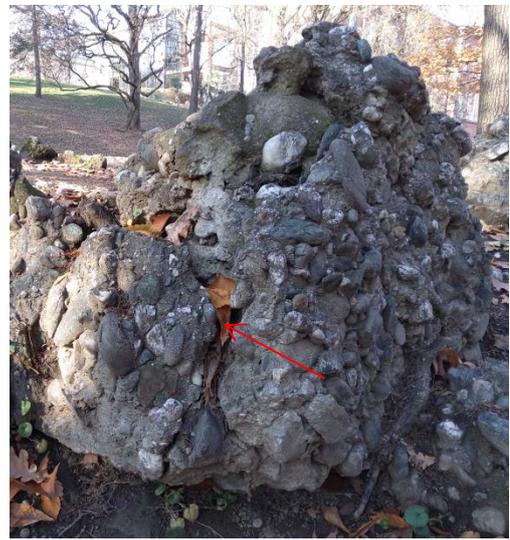
Fratture/  
fessurazioni

stabilizzato e da ritenersi pertanto trascurabile. Verranno sigillate crepe e fessurazioni mediante malta a base di calce idraulica desalinificata; l'operazione potrà essere eventualmente preceduta, ove ritenuto necessario, da iniezioni di malta fluida riempitiva da eseguire nelle crepe di maggior profondità.

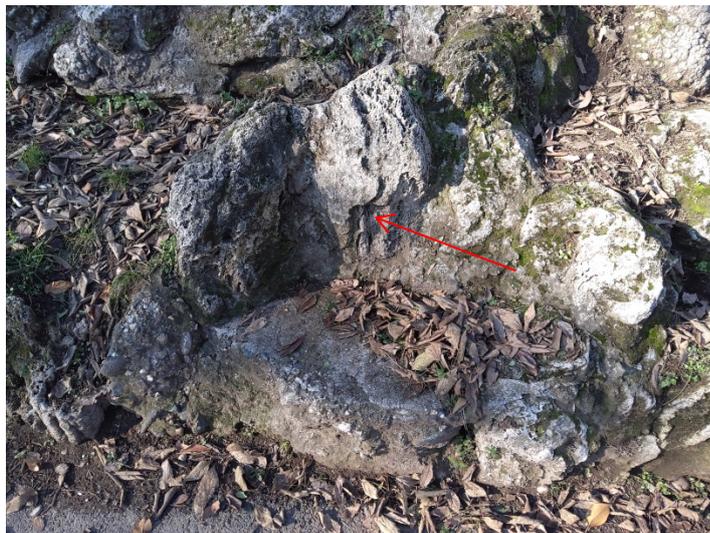
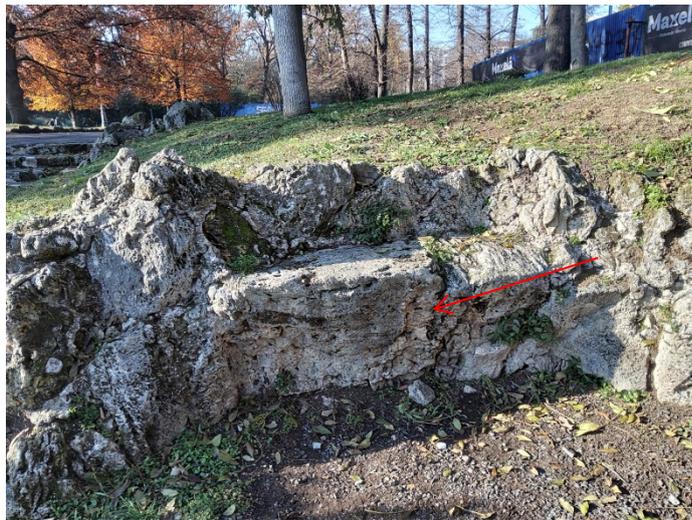
Erosione

Per contrastare invece i fenomeni di erosione, o degradazione differenziale, localizzati in alcuni punti maggiormente esposti (gli schienali di alcune sedute con vie preferenziali di percolamento dell'acqua meteorica o le sedute stesse per il permanere di depositi di natura organica), si ritiene indispensabile un risarcimento puntuale di queste irregolarità materiche mediante **stuccatura** a livello a base di calce idraulica desalinificata ed inerti di appropriata granulometria; l'intento non è assolutamente quello di saturare ogni irregolarità creatasi, ma di operare in maniera selettiva in modo da evitare il protrarsi dell'erosione a danno del materiale litoide stesso, andando cioè a sigillare eventuali vie di probabile penetrazione dell'acqua.

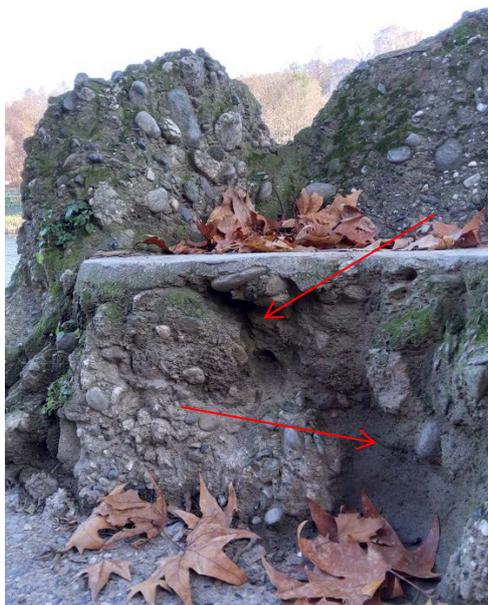
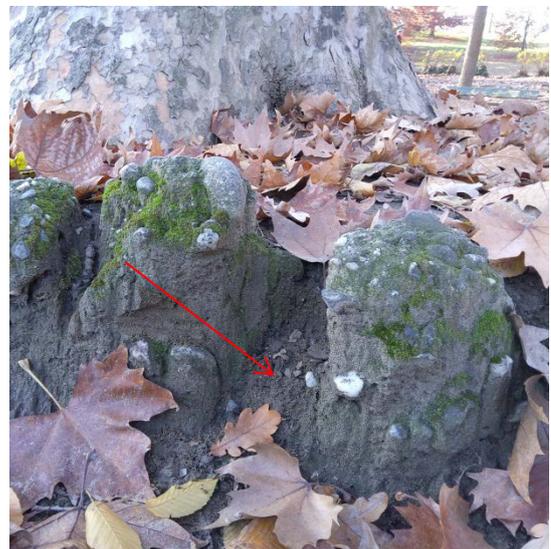
Disgregazione  
malta di  
allettamento

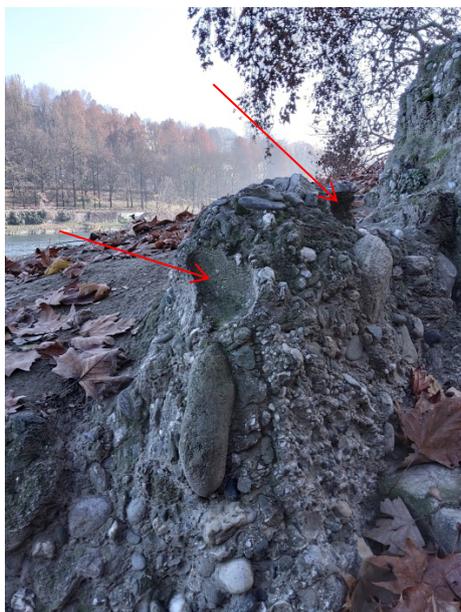
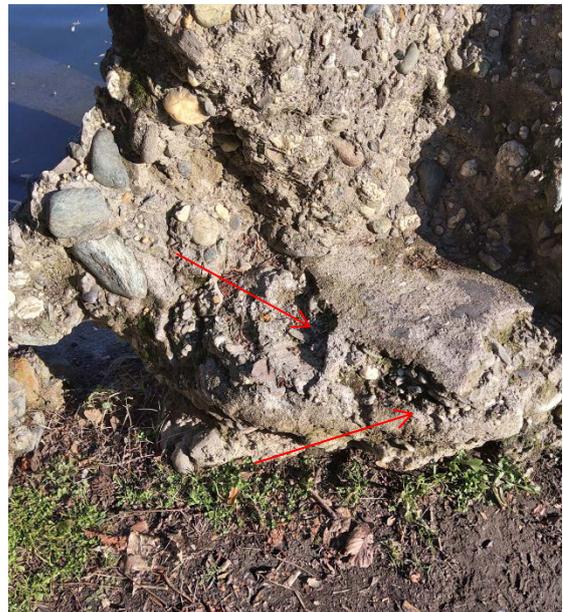
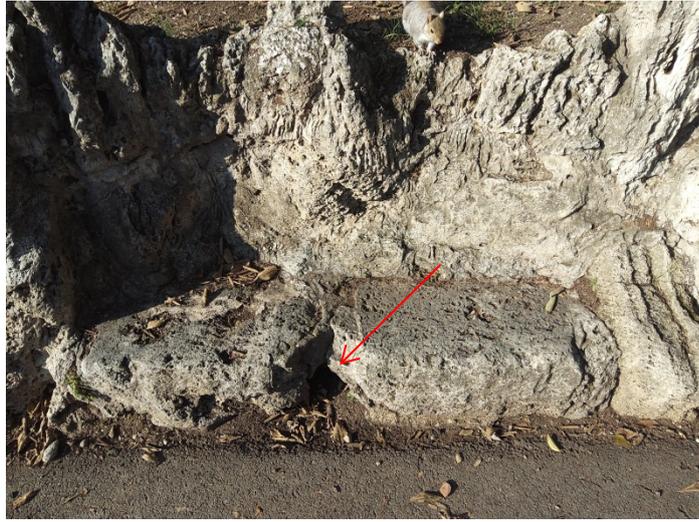
Dislocazione  
frammenti/  
mancanza

L’intervento di restauro sulle rocailles termina infine con il riposizionamento di eventuali elementi distaccati nel corso dei lavori, o recuperati a terra nei pressi, mediante inserimento di perni in acciaio inox fissati con resina epossidica bicomponente. Nel caso di totale mancanza si valuterà attentamente la reintegrazione o ricomposizione volumetrica, che dovrà rispondere ad esigenze funzionali, e non solo puramente estetiche: su gruppi rocciosi strutturati o a parete (vedasi a titolo d’esempio la parete di sostegno della terrazza all’Imbarco del Re), si prevede la reintegrazione solo se questa consentirà una maggior stabilità e solidità al corpo d’insieme, altrimenti la mancanza verrà risarcita mediante la sola stuccatura in presenza di crepe o fessurazioni.

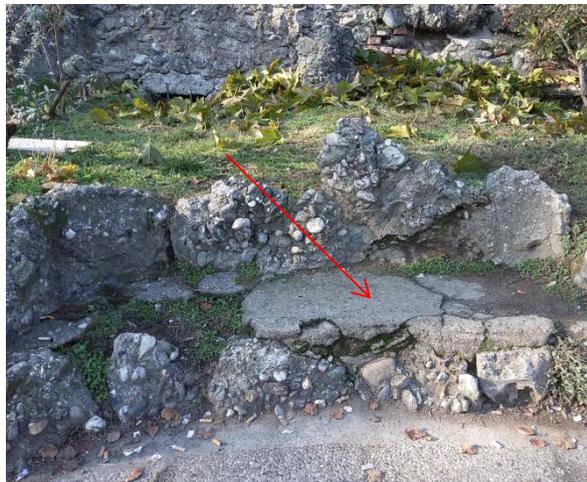
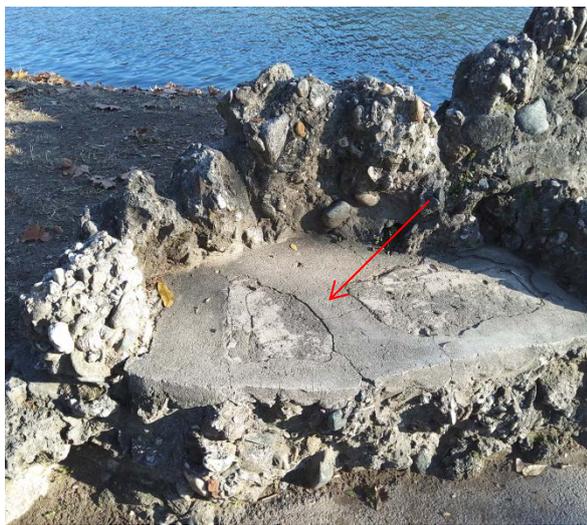
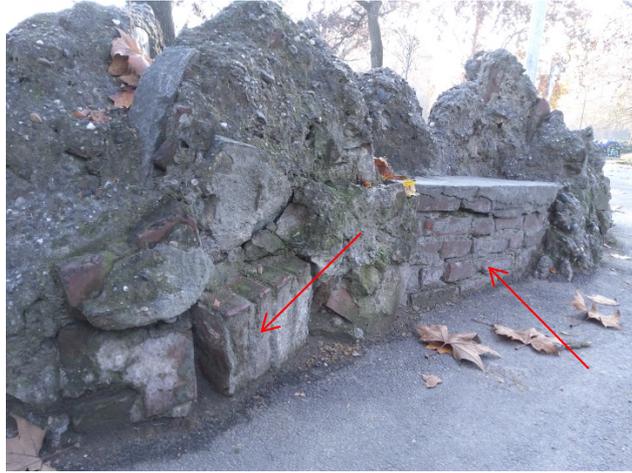
Rifacimenti

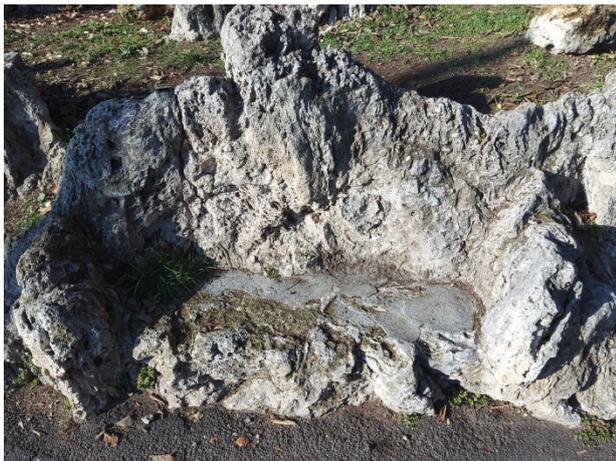
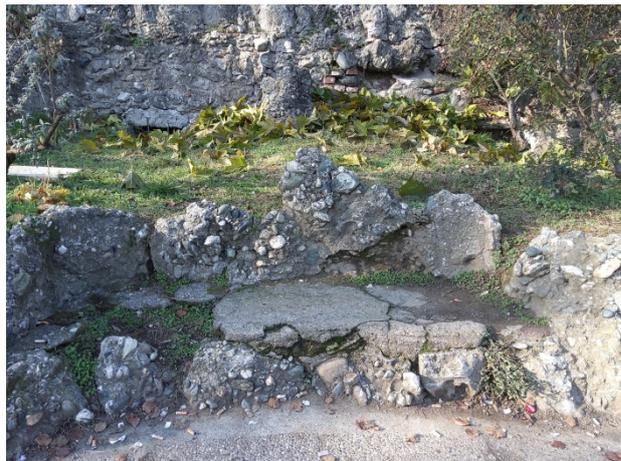
Le sedute che presentano invece rifacimenti cementizi in precario stato conservativo (fenomeni di sollevamenti e/o disgregazione) verranno sottoposte ad accurata rimozione meccanica del materiale

incongruo e ripristinata la complanarità della seduta con una copertina di rivestimento in malta di calce idraulica desalinificata ed inerti di granulometria media, in modo da ottenere una superficie dall'aspetto rustico in armonia con l'apparato circostante, e non dissonante come risultano invece i vecchi rivestimenti in malta cementizia lisciata.

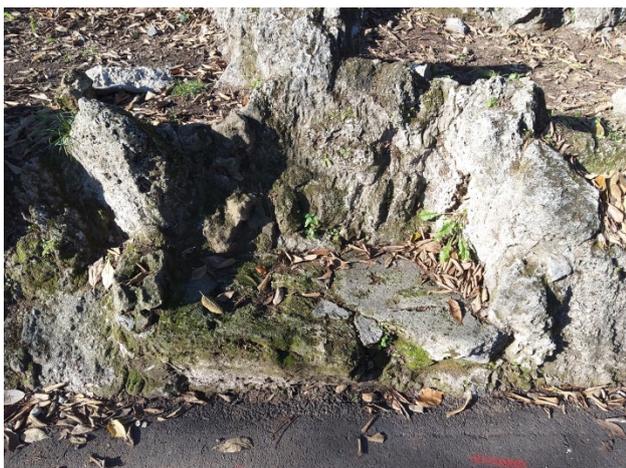
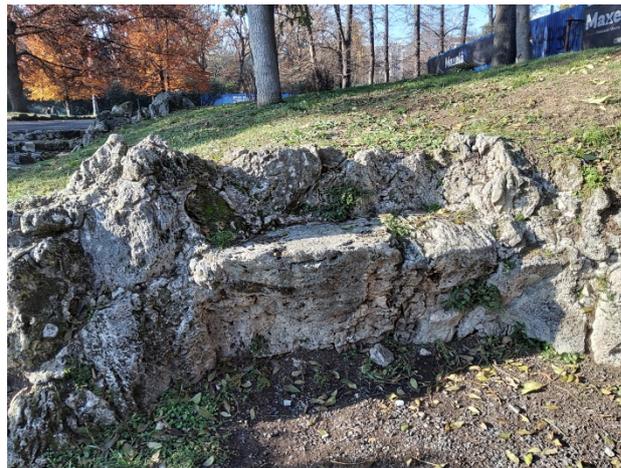
Terzo caso infine le sedute in roccia "al naturale", prive cioè di qualsiasi intervento precedente, ma che presentano comunque una notevole irregolarità nella complanarità a causa di accentuati fenomeni di erosione: una volta ripulita per bene la superficie dai depositi di terriccio e dai muschi, si potrà leggere in maniera più chiara la superficie originale permettendo così di risarcire le sole mancanze con una rasatura a livello, sempre mediante impiego di malta di calce idraulica desalinificata ed inerti di granulometria media. In tal modo si limiterà l'intervento al minimo necessario in funzione strettamente conservativa, garantendo al contempo la funzionalità della seduta.

In questi due casi all'impasto a base di calce idraulica desalinificata, si propone l'aggiunta di cemento naturale, considerato per la sua composizione chimico-mineralogica una calce idraulica naturale ad elevate resistenze meccaniche. Il cemento naturale, noto anche come cemento romano, è infatti un legante idraulico naturale fabbricato con un'unica materia prima, senza aggiunta di additivi. È il prodotto della

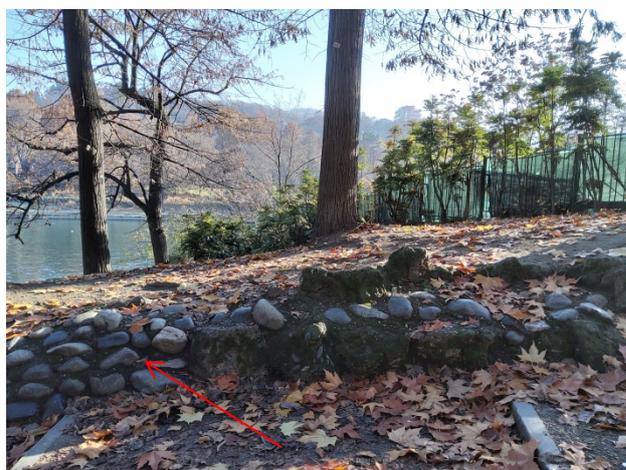
integrazione incongrua e la sua sostituzione con elementi in roccaglia di fattura analoga. La foto ben evidenzia infatti il contrasto della reintegrazione con la componente a rocaille originale sulla destra.

Altro invece il caso di mancanze di rocailles lungo le bordature perimetrali a terra: al fine di delimitare i percorsi e contenere la terra di riporto all’interno di alcune aiuole (es. aiuola all’incrocio con Viale delle Medaglie d’Oro), si propone la reintegrazione puntuale con elementi rocciosi di analoga fattura. Da evitare assolutamente interventi di reintegrazione con materiale non coerente con l’aspetto storico del sistema a rocailles, quale a titolo d’esempio il rifacimento della bordatura che fiancheggia una delle due rampe all’Imbarco del Re, eseguito con grossi ciottoli di fiume annegati direttamente nella terra del pendio, senza alcun supporto in malta: sbagliata tale reintegrazione sia in termini materici sia in termini tecnici di esecuzione; risulterebbe sensato e filologicamente corretto una risistemazione di tale tratto con materiale roccioso idoneo: e in tale direzione si muove pertanto la proposta d’intervento, prevedendo la rimozione manuale di questa

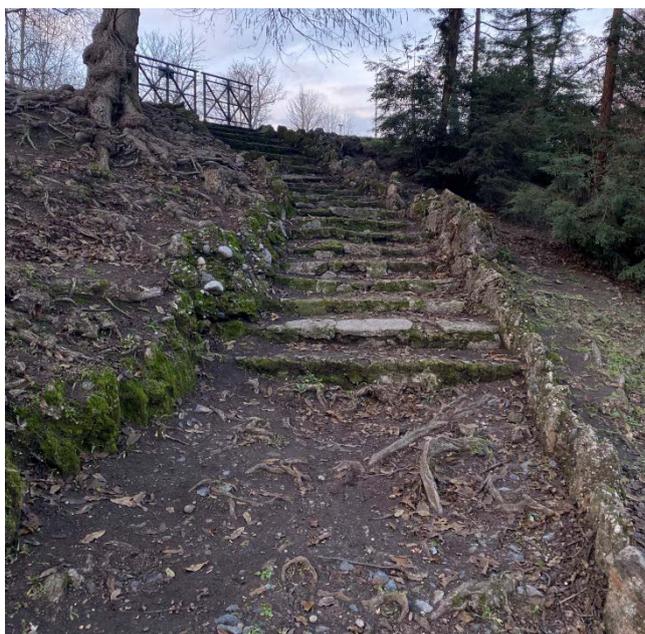
Assai critica invece la situazione riscontrata nella scalinata di collegamento tra Viale Virgilio e Viale Crivelli, attualmente non accessibile: l'azione delle poderose radici della pianta pterocaria ha stravolto infatti la complanarità di molti gradini, invadendo in maniera massiccia e irreversibile alcuni tratti di terreno, a tal punto che la municipalità ha dovuto rimuoverne una parte ed interdire il passaggio pedonale per questioni di sicurezza.

radici della pianta, che andrà inevitabilmente sempre più peggiorando, si è deciso di non rifunzionalizzarla,

per sollevare la municipalità da eventuali problemi e responsabilità: la scala rimarrà con lo sbarramento attuale, rimanendo comunque come memoria del parco. Il restauro verrà pertanto limitato alla sola pulitura delle rocailles di bordatura e dei gradini rimasti, senza prevedere alcuna reintegrazione o riallettamento in asse di questi ultimi non dovendo garantire la sicurezza del passaggio pedonale; sono gradini d'altronde destinati inesorabilmente ad essere sollevati dalla pressione delle radici della limitrofa pterocaria.
