LIVELLO PROGETTUALE: **PROGETTO DI FATTIBILITA' TECNICA ED ECONOMICA**

COF: **C15F21001150001** / TITOLO INTERVENTO: **"TORINO, IL SUO PARCO, IL SUO FIUME: MEMORIA E FUTURO" RESTAURO DEL BORGO MEDIEVALE**

Tavola n. **022** / TITOLO ELABORATO: **ABACO DEI DEGRADI E DEGLI INTERVENTI DI RESTAURO**

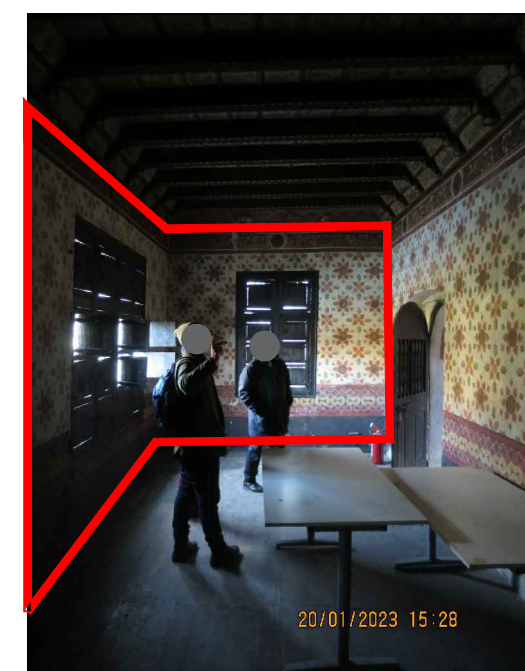
Casa Borgofranco 025: Si evidenzia in ROSSO il perimetro oggetto dello "strappo"

LOC. 025: Pareti affrescate "affresco dei Gigli" interessate da intervento a "strappo". Cfr. Foto Casa Borgofranco 025

024 PORTICATO CASA DI BORGOFRANCO (piano terra)	<ul style="list-style-type: none"> rimozione dei depositi superficiali pulita a secco presentazione estetica 	<ul style="list-style-type: none"> rimozione dei depositi superficiali pulita a secco presentazione estetica
025 CASA BORGOFRANCO (piano terra)	<p>N.B. Per le pareti verso l'esterno (parete sud, parete est e parete nord) è previsto lo strappo completo della superficie affrescata tramite l'apposizione di reti e colla animale e il risarcimento della superficie esposta con intonaco a base di argilla e sabbia.</p> <p>Per le pareti interne, non interessate dallo strappo sono previste le seguenti operazioni di restauro:</p> <ul style="list-style-type: none"> Verifica completa dello stato di adesione tra intonaco dipinto e muratura di supporto, da estendersi all'intera superficie Restaurazione dell'adesione tra supporto murario e intonaco mediante iniezioni di adesivi riempitivi e dove necessario con inserimento di barre in vetroresina Rimozione meccanica delle efflorescenze saline ed estrazione dei sali in profondità mediante impacchi di saponite su supportante polpa di carta Pulitura dai depositi superficiali e sostanze estranee Restaurazione della coesione degli intonaci decesi o ammorbiditi mediante applicazione di idoneo prodotto consolidante Aspetto delle stuccature inidonee e debordanti e delle rigature alterate (con miscole di tensioattivi organici precedentemente testati) Consolidamento e fissaggio della pellicola pittorica originale Chiusura di fenditure e crepe mediante infrazioni di malta idonea Risarcimento delle lacune con stuccature a livello Valutazione della zoccolatura Rinfiltrazione pittorica in tono con acquerelli e colori a vernice per restauro 	<ul style="list-style-type: none"> Revisione dello stato di conservazione del legno Rilavamento del medesimo mappatura per tavole termatiche, relative allo stato di conservazione, alle caratteristiche tecnico esecutive, ai precedenti interventi di restauro Trattamento del legno con prodotti consolidanti ed antitarlo Spolveratura superficiale Interventi di abbinamento per quanto necessario (incollatura, innesti...) Pulitura della superficie eliminando polvere, smog ed altre sostanze estranee Eliminazione di eventuali rigature e fessure pittoriche alterate Fissaggio della pellicola per quanto necessario Stuccatura ed equalizzazione pittorica Stesura di prodotto protettivo finale

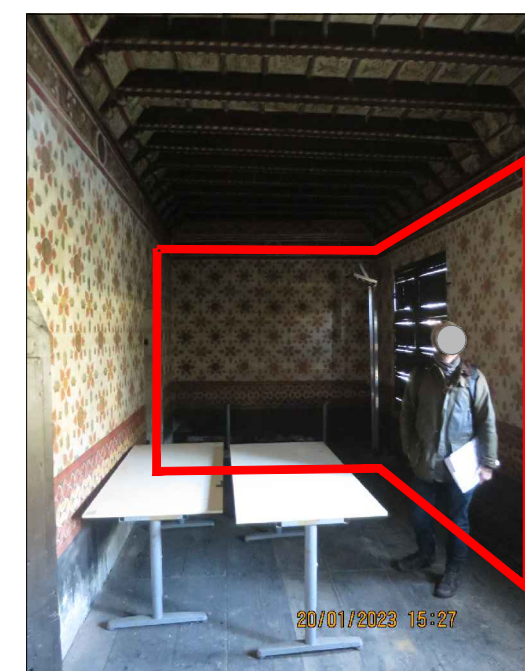
Casa Borgofranco 025: Si evidenzia in ROSSO il perimetro oggetto dello "strappo"

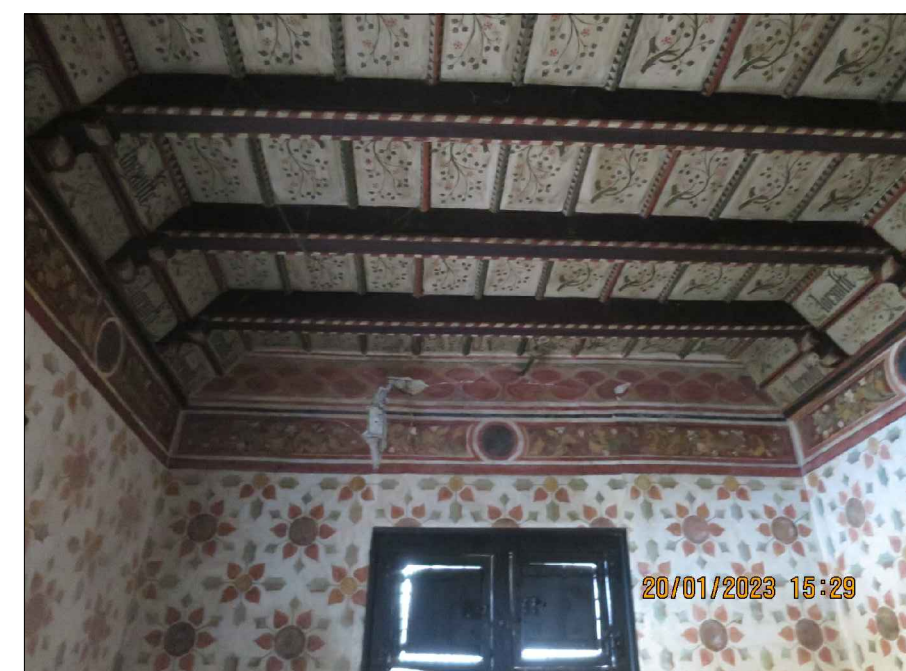
Casa Borgofranco 025: Si evidenzia in ROSSO il perimetro oggetto dello "strappo"

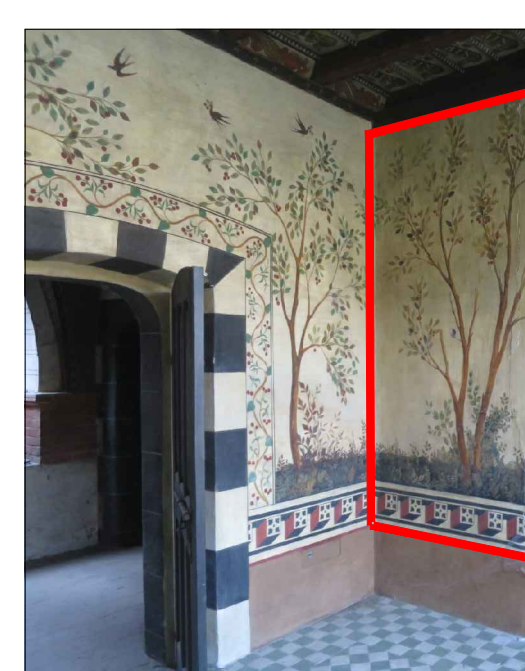
Casa Borgofranco 114. Si evidenzia in ROSSO il perimetro oggetto dello "strappo"

LOC. 114: Parete affrescata "affresco ciliegio" interessata da intervento a "strappo". Cfr. Foto Casa Borgofranco 114.

114 CASA BORGOFRANCO (piano primo)	<p>N.B. Per le pareti verso nord è previsto lo strappo completo della superficie affrescata tramite l'apposizione di reti e colla animale e il risarcimento della superficie esposta con intonaco a base di argilla e sabbia.</p> <p>Per le altre pareti, non interessate dallo strappo, sono previste le seguenti operazioni di restauro:</p> <ul style="list-style-type: none"> Verifica completa dello stato di adesione tra intonaco dipinto e muratura di supporto, da estendersi all'intera superficie Restaurazione dell'adesione tra supporto murario e intonaco mediante iniezioni di adesivi riempitivi e dove necessario con inserimento di barre in vetroresina Rimozione meccanica delle efflorescenze saline ed estrazione dei sali in profondità mediante impacchi di saponite su supportante polpa di carta Pulitura dai depositi superficiali e sostanze estranee Restaurazione della coesione degli intonaci decesi o ammorbiditi mediante applicazione di idoneo prodotto consolidante Aspetto delle stuccature inidonee e debordanti e delle rigature alterate (con miscole di tensioattivi organici precedentemente testati) Consolidamento e fissaggio della pellicola pittorica originale Chiusura di fenditure e crepe mediante infrazioni di malta idonea Risarcimento delle lacune con stuccature a livello Valutazione della zoccolatura Rinfiltrazione pittorica in tono con acquerelli e colori a vernice per restauro 	<ul style="list-style-type: none"> Revisione dello stato di conservazione del legno Rilavamento del medesimo mappatura per tavole termatiche, relative allo stato di conservazione, alle caratteristiche tecnico esecutive, ai precedenti interventi di restauro Trattamento del legno con prodotti consolidanti ed antitarlo Spolveratura superficiale Interventi di abbinamento per quanto necessario (incollatura, innesti...) Pulitura della superficie eliminando polvere, smog ed altre sostanze estranee Eliminazione di eventuali rigature e fessure pittoriche alterate Fissaggio della pellicola per quanto necessario Stuccatura ed equalizzazione pittorica Stesura di prodotto protettivo finale

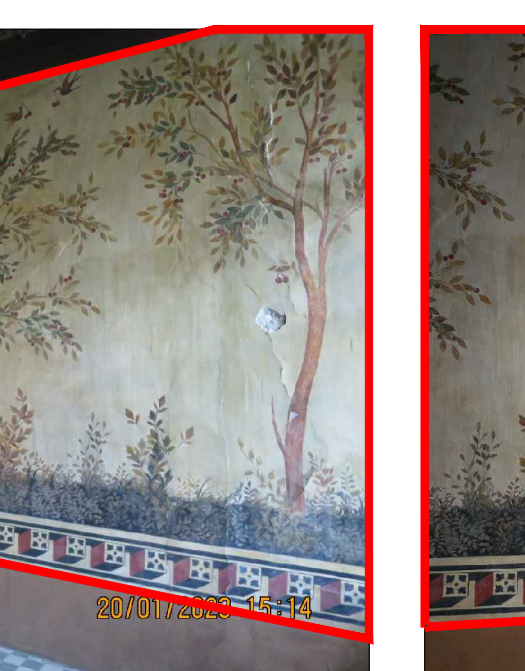
Casa Borgofranco 114. Si evidenzia in ROSSO il perimetro oggetto dello "strappo"

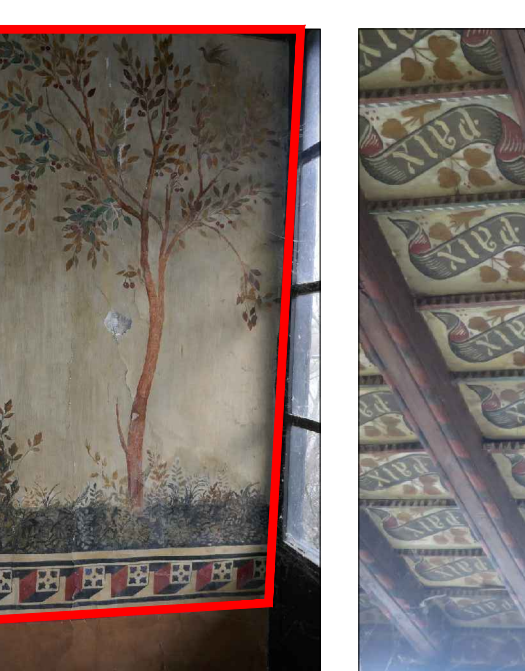
Casa Borgofranco 114. Si evidenzia in ROSSO il perimetro oggetto dello "strappo"

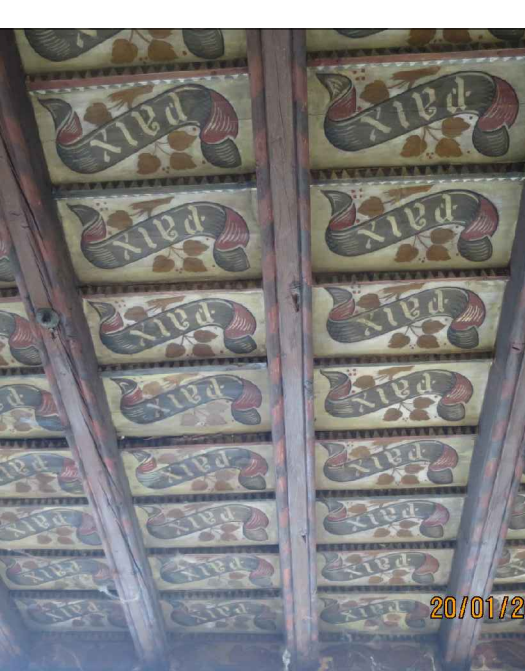
Casa Borgofranco 114. Si evidenzia in ROSSO il perimetro oggetto dello "strappo"

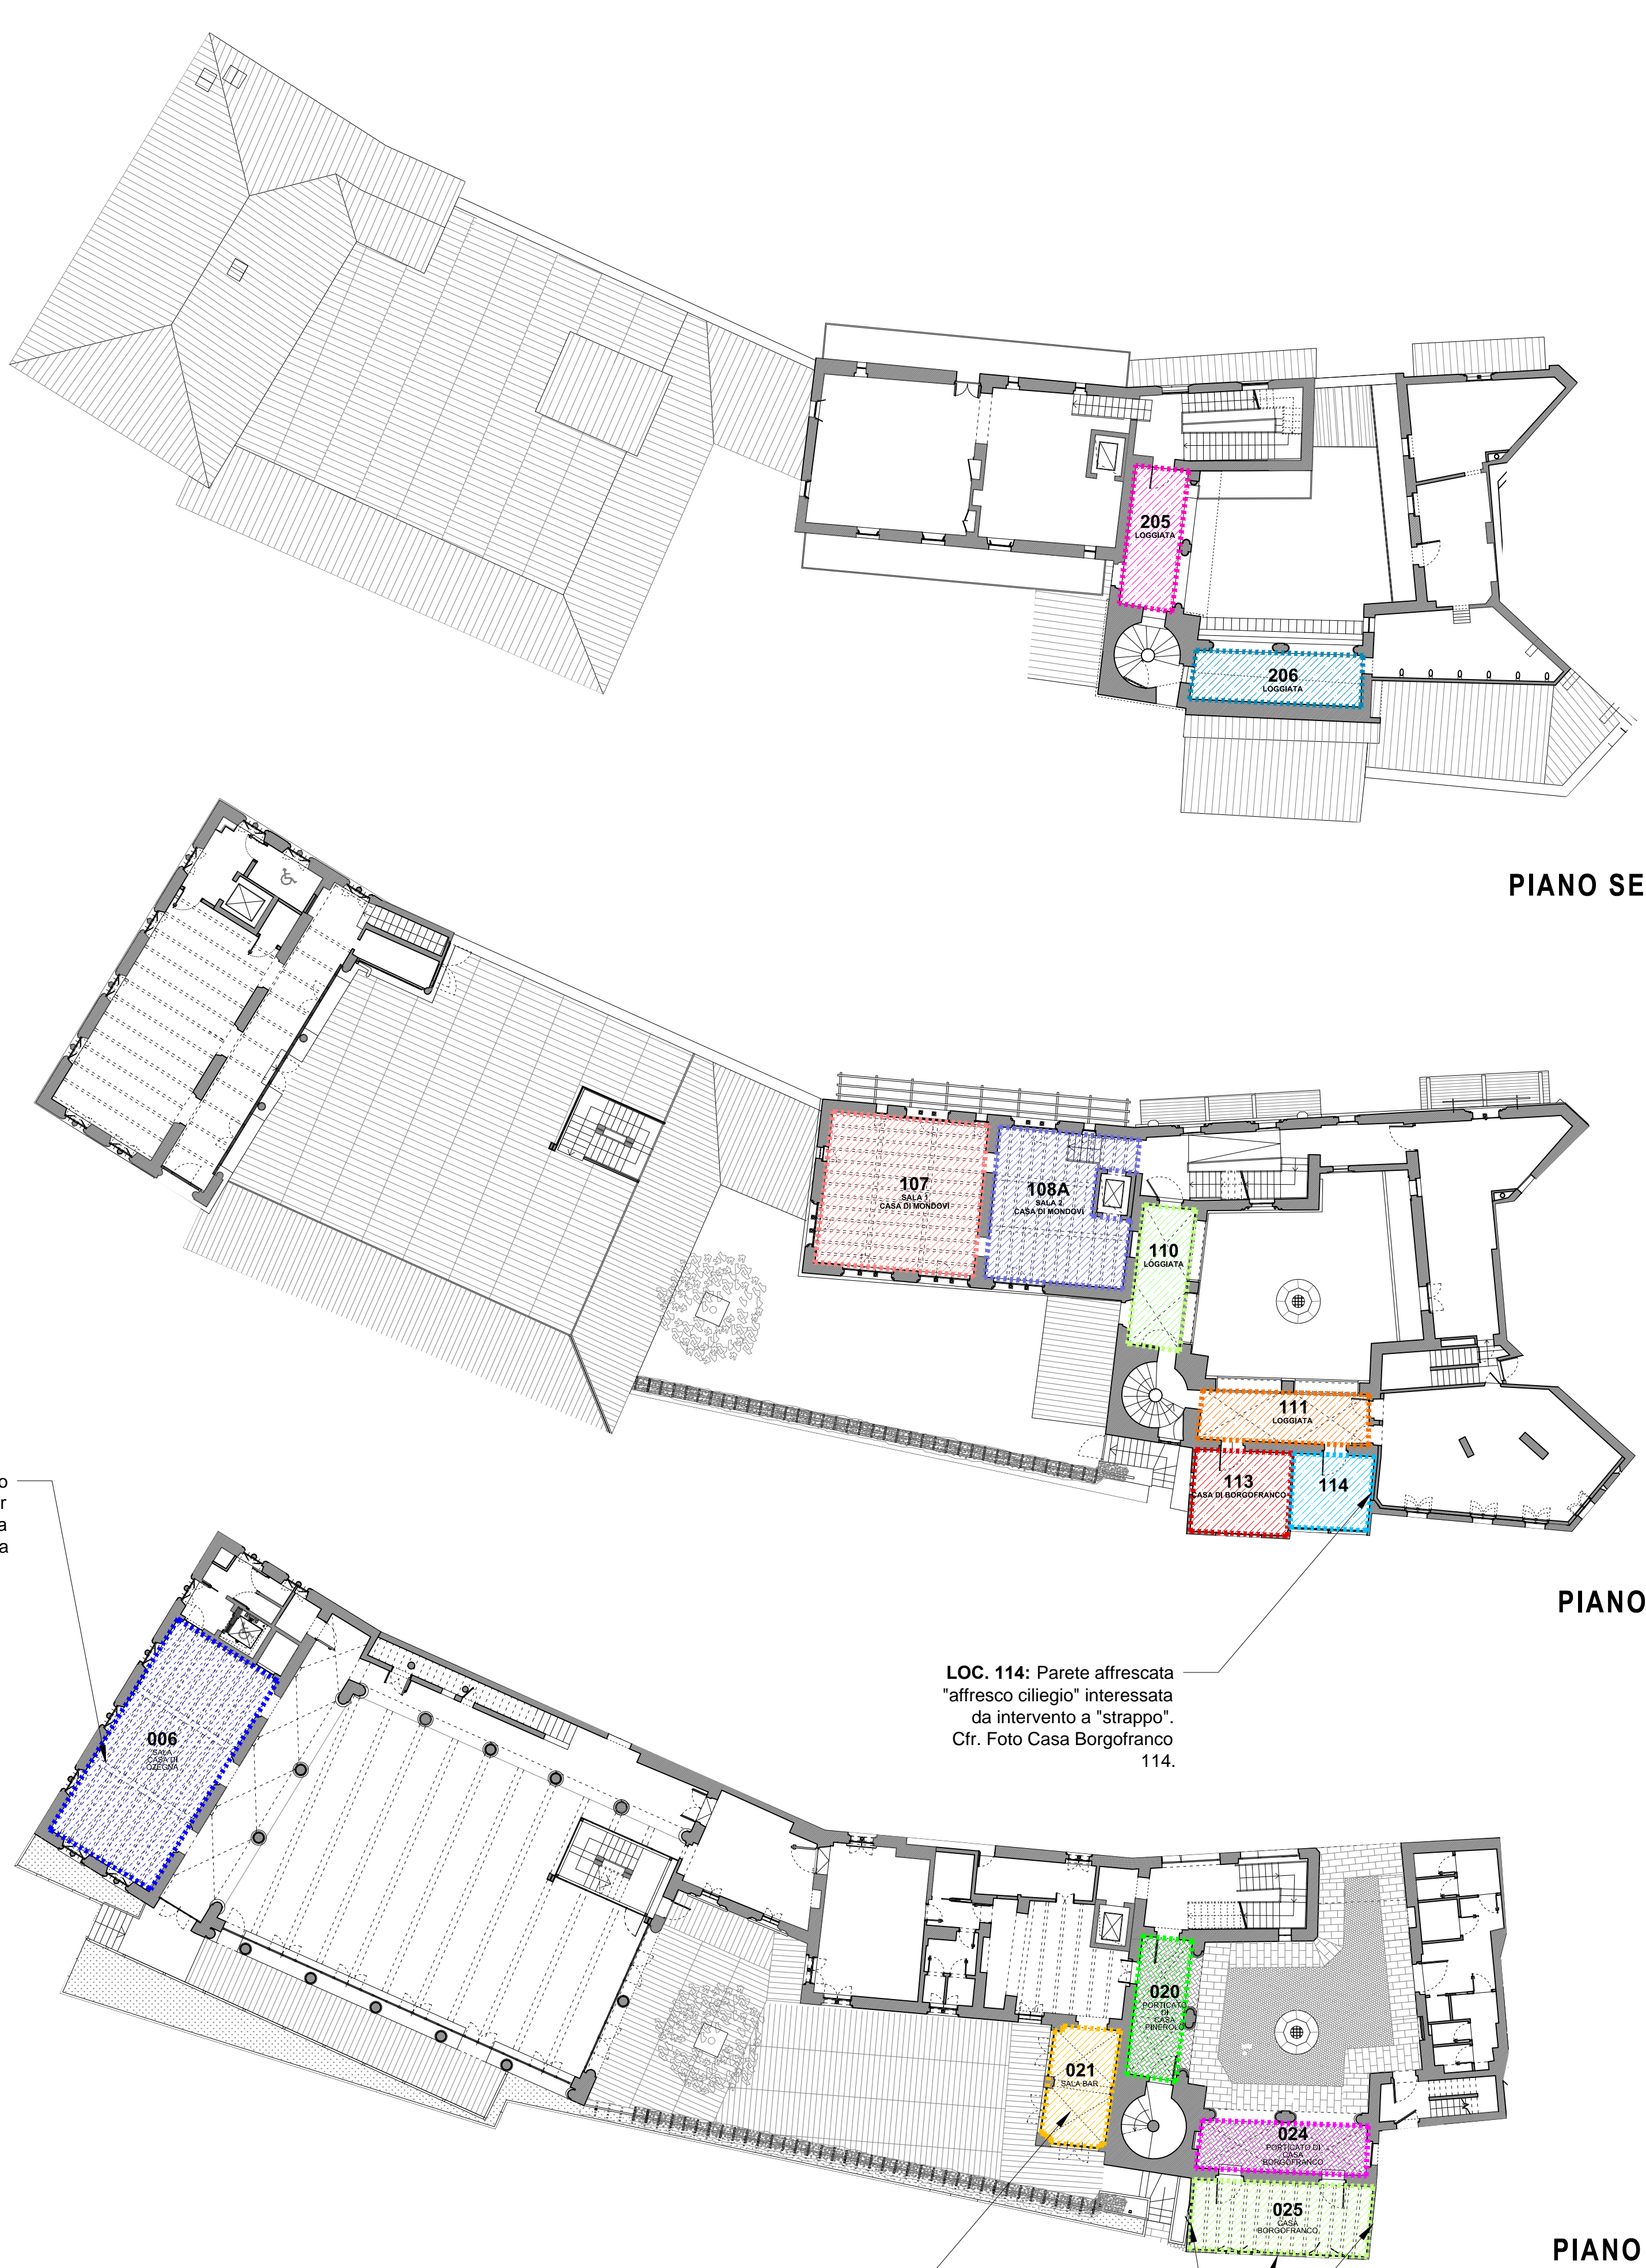
LOC. 006: Inserimento inventori di polarità per eliminazione umidità da risalita

LOC. 021: Inserimento inventori di polarità per eliminazione umidità da risalita
