**METROPOLITANA AUTOMATICA DI TORINO
LINEA 2 - TRATTA POLITECNICO - REBAUDENGO
PROGETTAZIONE DEFINITIVA
Lotto Costruttivo 2: Bologna - Politecnico**

PROGETTO DEFINITIVO		INFRA.TO <small>Infrastrutture per la mobilità</small>		INFRATRASPORTI.TO S.r.l.	
DIRETTORE PROGETTAZIONE <small>Responsabile integrazione discipline specialistiche</small>	IL PROGETTISTA				
Ing. R. Crova <small>Ordine degli Ingegneri della Provincia di Torino n. 60385</small>	Arch. G. Girella <small>Ordine degli Architetti della Provincia di Torino n. 2199</small>				
URBANISTICO - MONUMENTO CARLO ALBERTO					
INTERVENTI DI TRASLAZIONE PROVVISORIA					
MAPPATURA DEI DEGRADI - CAVALIERE E BERSAGLIERE					
ELABORATO		REV.	SCALA	DATA	
MTL2T1AZ2URBMCAT 017		0 1	1:10	13/11/2023	
AGGIORNAMENTI Pg. 1 di 1

LOTTO 2 CARTELLA [6.1.3] 26 MTL2T1AZ2 URBMCAT017

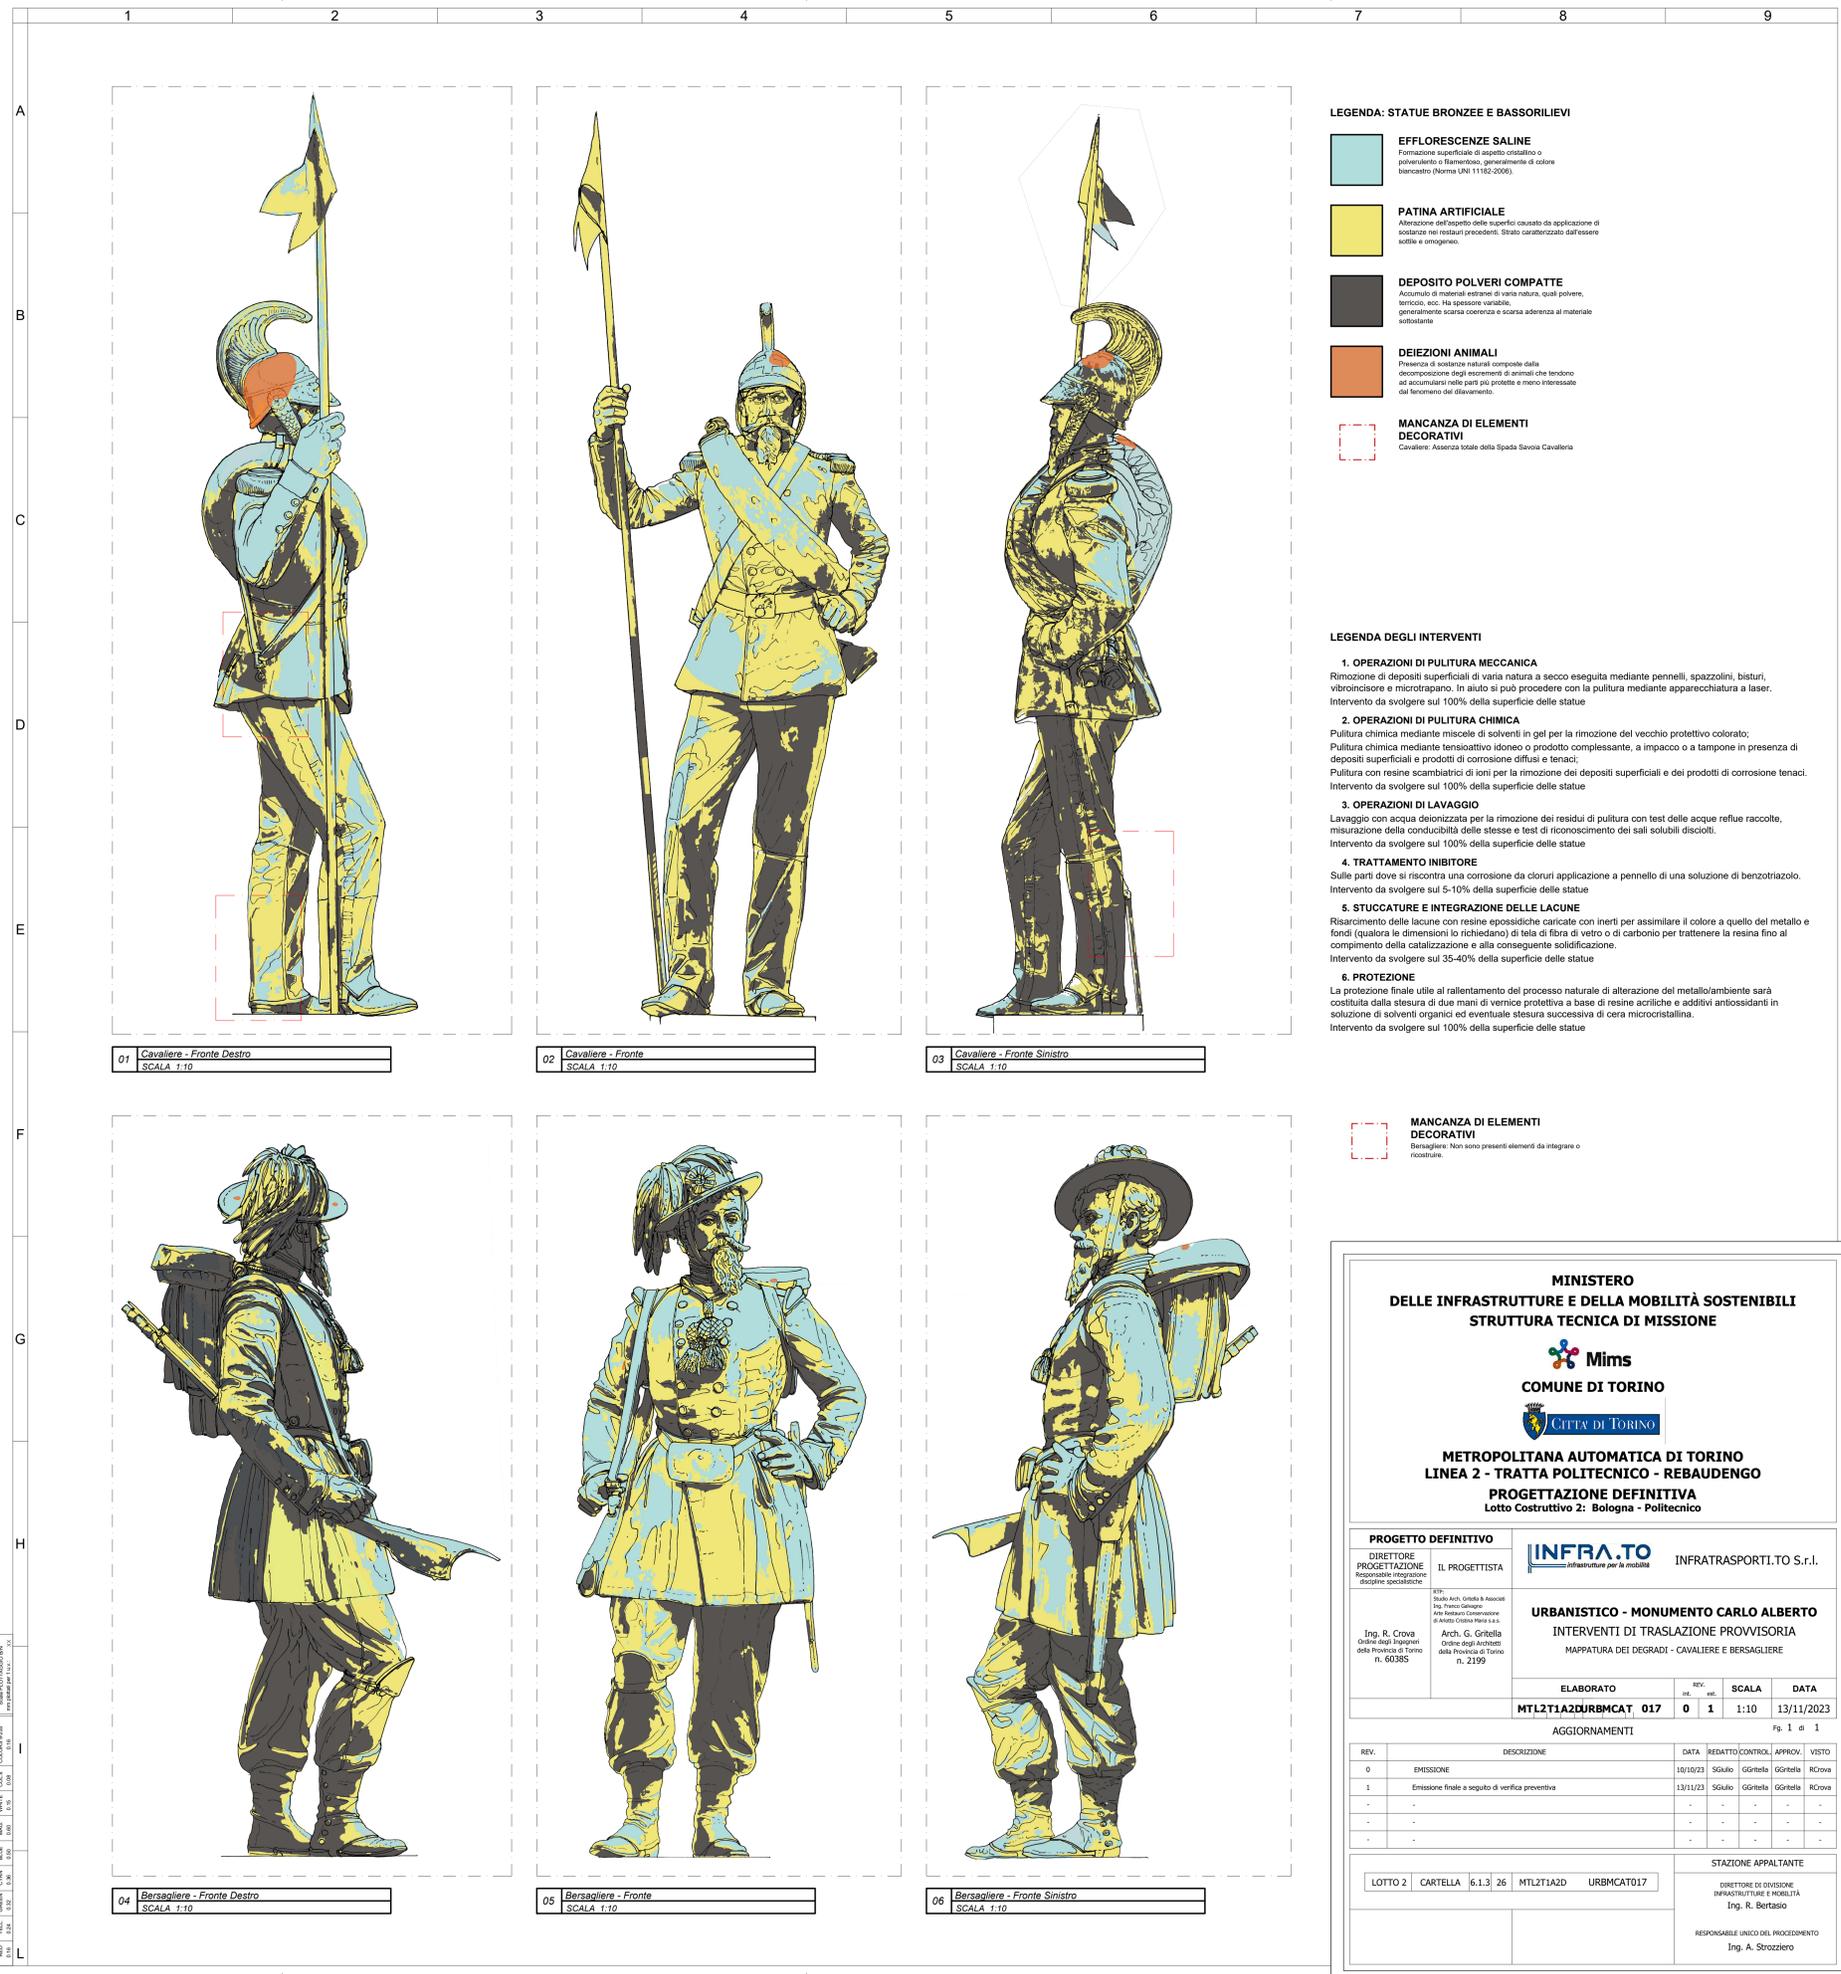
LEGENDA: STATUE BRONZEE E BASSORILIEVI

- EFFLORESCENZE SALINE**
Formazione superficiale di aspetto cristallino o gomitolo e filamentoso, generalmente di colore biancastro (Norma UNI 11182:2006).
- PATINA ARTIFICIALE**
Alterazione dell'aspetto delle superfici causata da applicazione di sostanze nei restauri precedenti. Stato caratterizzato dall'essere sciolta e omogenea.
- DEPOSITO POLVERI COMPATTE**
Accumulo di materiali estranei di varia natura, quali polvere, fango, ecc. Ha spessore variabile, generalmente scarsa coerenza e scarsa aderenza al materiale sottostante.
- DEIEZIONI ANIMALI**
Presenza di sostanze naturali composte dalla decomposizione degli escrementi di animali che tendono ad accumularsi nelle parti più protette e meno interessate dal fenomeno del dilavamento.
- MANCANZA DI ELEMENTI DECORATIVI**
Cavaliere: Assenza totale della Spada Savoia Cavalleria.

MANCANZA DI ELEMENTI DECORATIVI
Bersagliere: Non sono presenti elementi da integrare o ricostruire.

LEGENDA DEGLI INTERVENTI

- 1. OPERAZIONI DI PULITURA MECCANICA**
Rimozione di depositi superficiali di varia natura a secco eseguita mediante pennelli, spazzolini, bisturi, vibracione e microtrapano. In aiuto si può procedere con la pulitura mediante apparecchiatura a laser.
Intervento da svolgere sul 100% della superficie delle statue.

- 2. OPERAZIONI DI PULITURA CHIMICA**
Pulitura chimica mediante miscele di solventi in gel per la rimozione del vecchio protettivo colorato; Pulitura chimica mediante tensioattivo idoneo o prodotto complessante, a impacco o a tampone in presenza di depositi superficiali e prodotti di corrosione diffusi e tenaci; Pulitura con resine scambiatrici di ioni per la rimozione dei depositi superficiali e dei prodotti di corrosione tenaci.
Intervento da svolgere sul 100% della superficie delle statue.

- 3. OPERAZIONI DI LAVAGGIO**
Lavaggio con acque demineralizzate per la rimozione dei residui di pulitura con test delle acque reflue raccolte, misurazione della conducibilità delle stesse e test di riconoscimento dei sali solubili disciolti.
Intervento da svolgere sul 100% della superficie delle statue.

- 4. TRATTAMENTO INIBITORE**
Sulle parti dove si riscontra una corrosione da cloruri applicazione a pennello di una soluzione di benzotriazolo.
Intervento da svolgere sul 5-10% della superficie delle statue.

- 5. STUCCATURE E INTEGRAZIONE DELLE LACUNE**
Risarcimento delle lacune con resine epossidiche caricate con inerti per assimilare il colore a quello del metallo e fondi (qualora le dimensioni lo richiedano) di tela di fibra di vetro o di carbonio per trattenere la resina fino al compimento della catalizzazione e alla conseguente solidificazione.
Intervento da svolgere sul 35-40% della superficie delle statue.

- 6. PROTEZIONE**
La protezione finale utile al rallentamento del processo naturale di alterazione del metallo/ambiente sarà costituita dalla stesura di due mani di vernice protettiva a base di resine acriliche e additivi antiossidanti in soluzione di solventi organici ed eventuale stesura successiva di cera microcristallina.
Intervento da svolgere sul 100% della superficie delle statue.
