### Parco dello Sport e dell'educazione Ambientale Cluster 2 - Rigenerazione ex Galoppatoio militare

#### PROGETTO DEFINITIVO

Relazione sullo stato di fatto dell'immobile

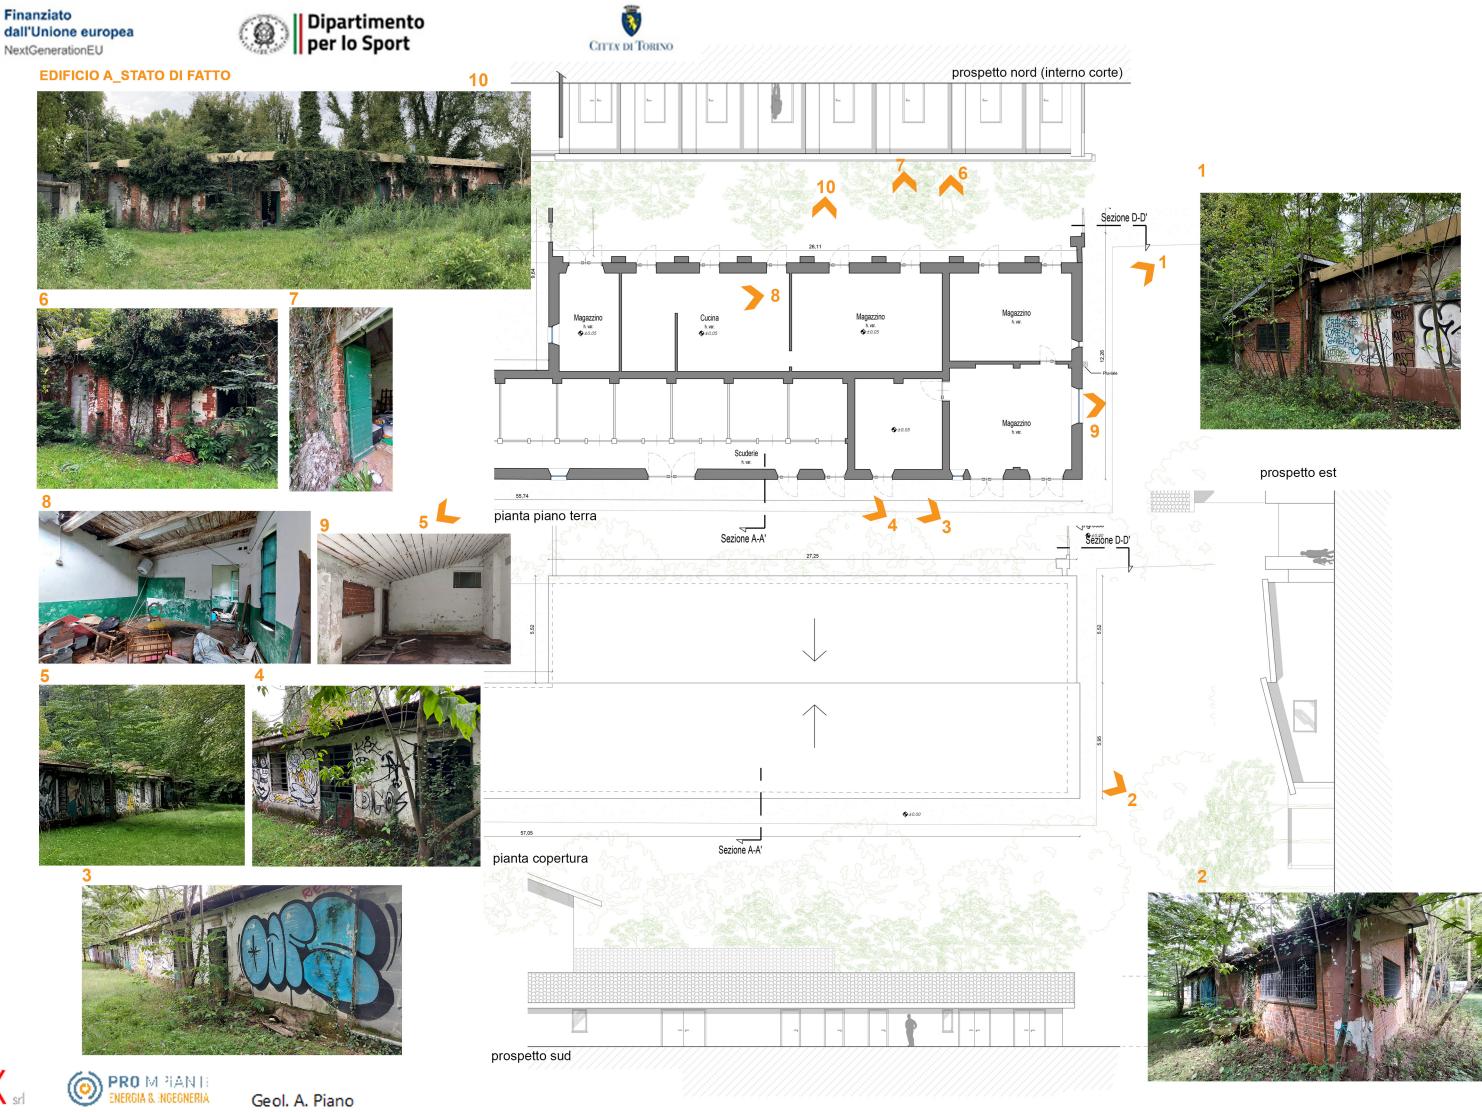
#### 2.1. EDIFICIO A:

L'edificio A è composto da tamponature variegate, in parte in mattoni pieni in parte in mattoni forati. Il basamento del lato sud per un'altezza di circa 50cm è in pietra. Versa in stato di degrado e abbandono.

Si provvederà a demolire le tramezzature interne e le parti di muratura in blocchi forati mantenendo quelle in mattoni pieni, che saranno successivamente recuperate e consolidate lasciandole faccia a vista, provvedendo a rimuovere l'intonaco che li ricopre dove presente. La copertura verrà demolita per la realizzazione della terrazza, gli infissi verranno sostituiti. Il pavimento verrà demolito e ripristinato.

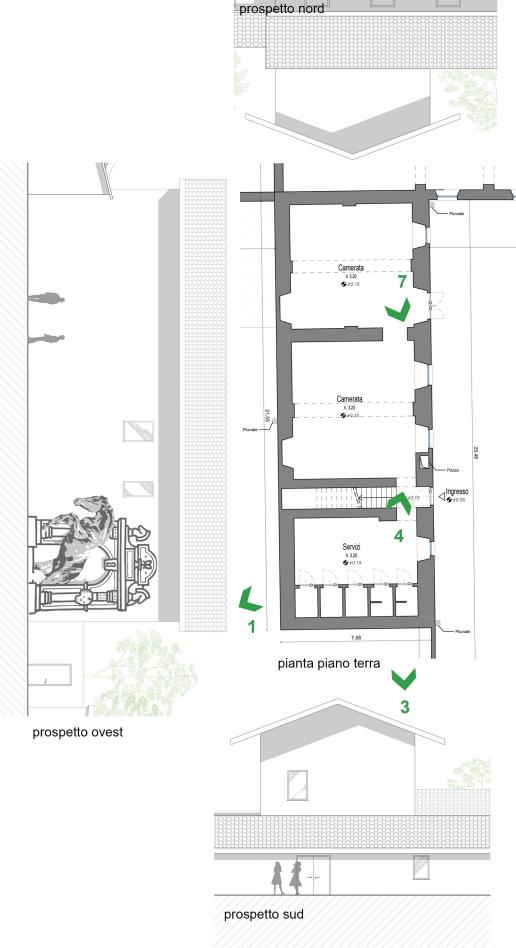
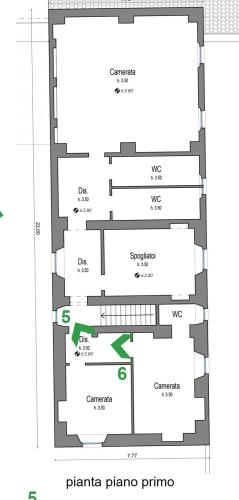
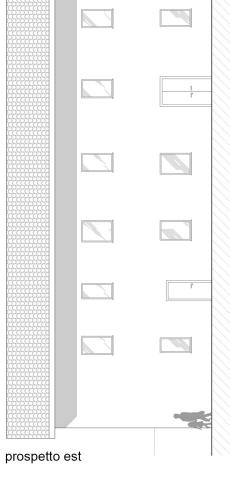
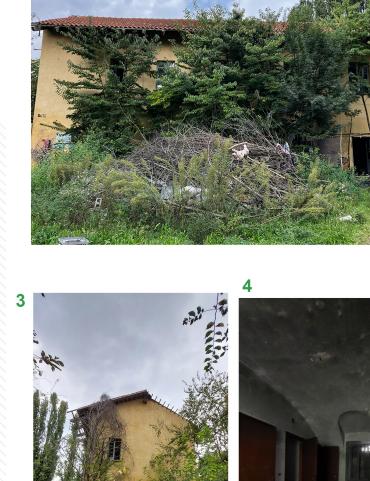
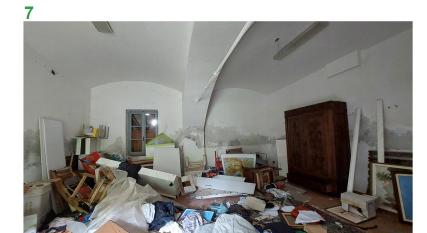
#### 2.2. EDIFICIO B:

L'edificio B è composto da murature di notevole spessore intonacate, con alcune tramezzature interne in cartongesso, e infissi in legno, e versa in uno stato di totale decadimento e degrado. L'edificio sarà restaurato operando la demolizione delle tramezzature al piano primo per la realizzazione dei nuovi ambienti, sulle tamponature si effettuerà una spicconatura e ripristino di intonaco e successiva tinteggiatura, interna ed esterna. La copertura verrà demolita e ricostruita, così come i pavimenti, gli infissi saranno sostituiti, la scala in pietra restaurata.

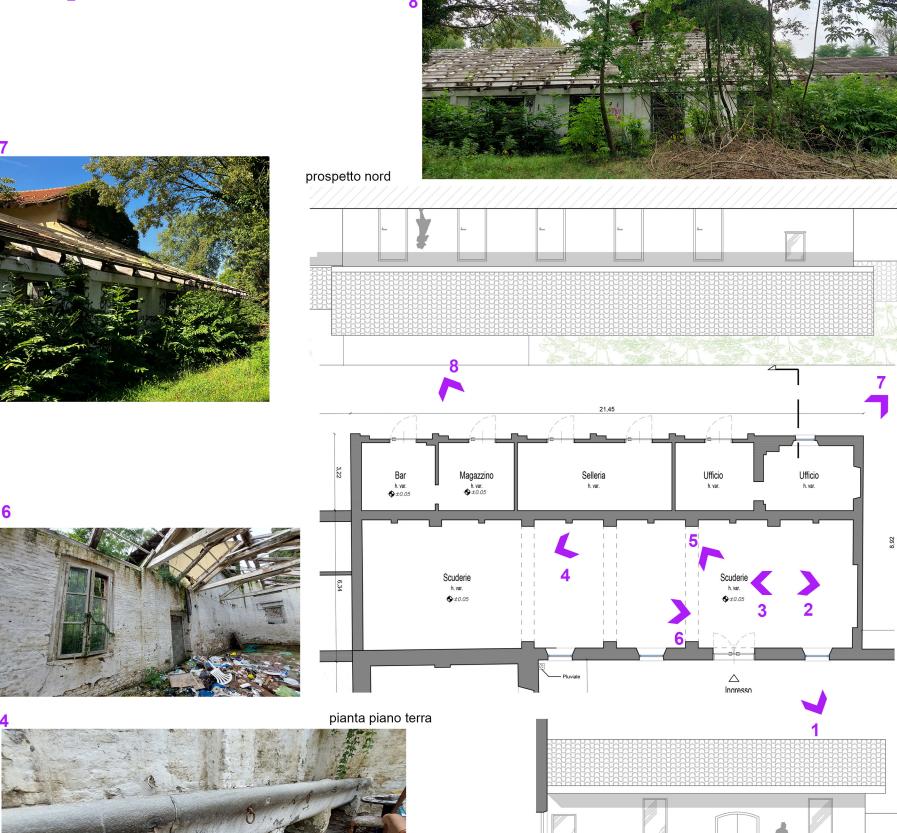
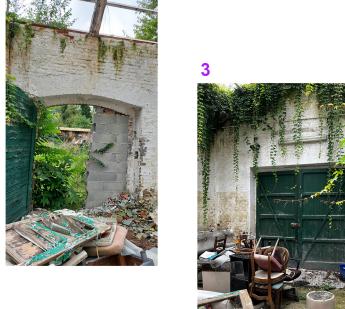
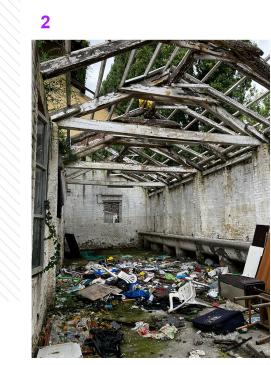
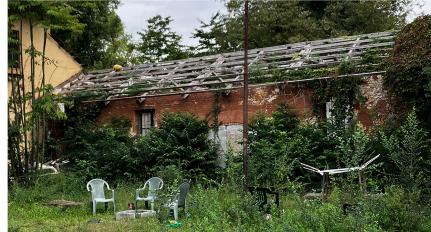
#### 2.3. EDIFICIO C:

L'edificio C è composto da tamponature eterogenee, in parte in mattoni pieni in parte in mattoni forati. Sul lato nord si evince inoltre una struttura in cemento armato. Il tetto mantiene solo le travi in legno originarie. All'interno vi è un abbeveratoio in pietra. Versa in stato di degrado e abbandono.

Si provvederà a demolire le tramezzature interne e le parti di muratura in blocchi forati mantenendo quelle in mattoni pieni, che saranno successivamente recuperate e consolidate lasciandole faccia a vista, provvedendo a rimuovere l'intonaco che li ricopre dove presente. La tamponatura del fronte nord verrà conservata e solidarizzata alla nuova struttura metallica da realizzare. La copertura verrà demolita per la realizzazione del nuovo edificio, gli infissi verranno sostituiti. Il pavimento verrà demolito e ripristinato. L'abbeveratoio recuperato e convertito in fontana.

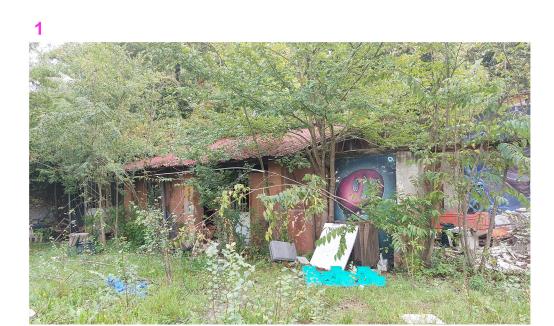
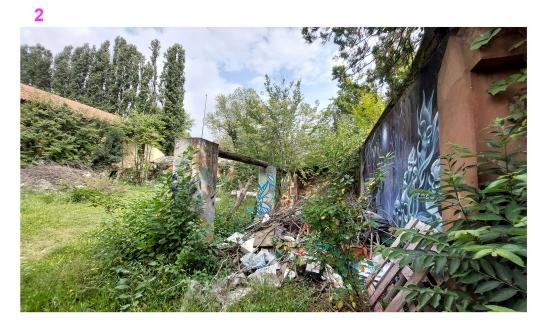
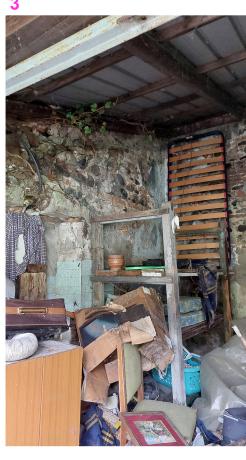
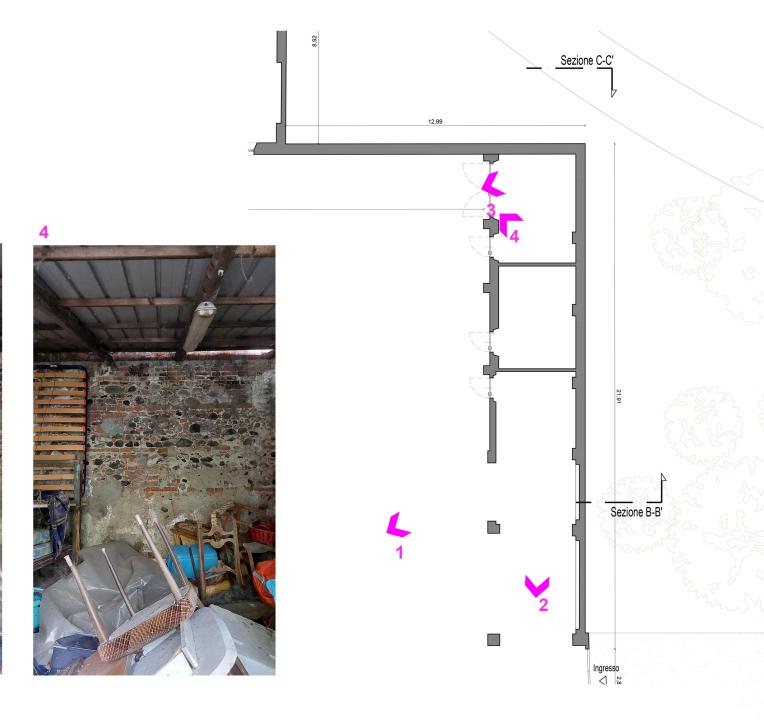
## EDIFICIO D\_STATO DI FATTO

L'edificio D è una tettoia con alcune pareti in muratura di mattoni forati, il tutto verrà demolito.

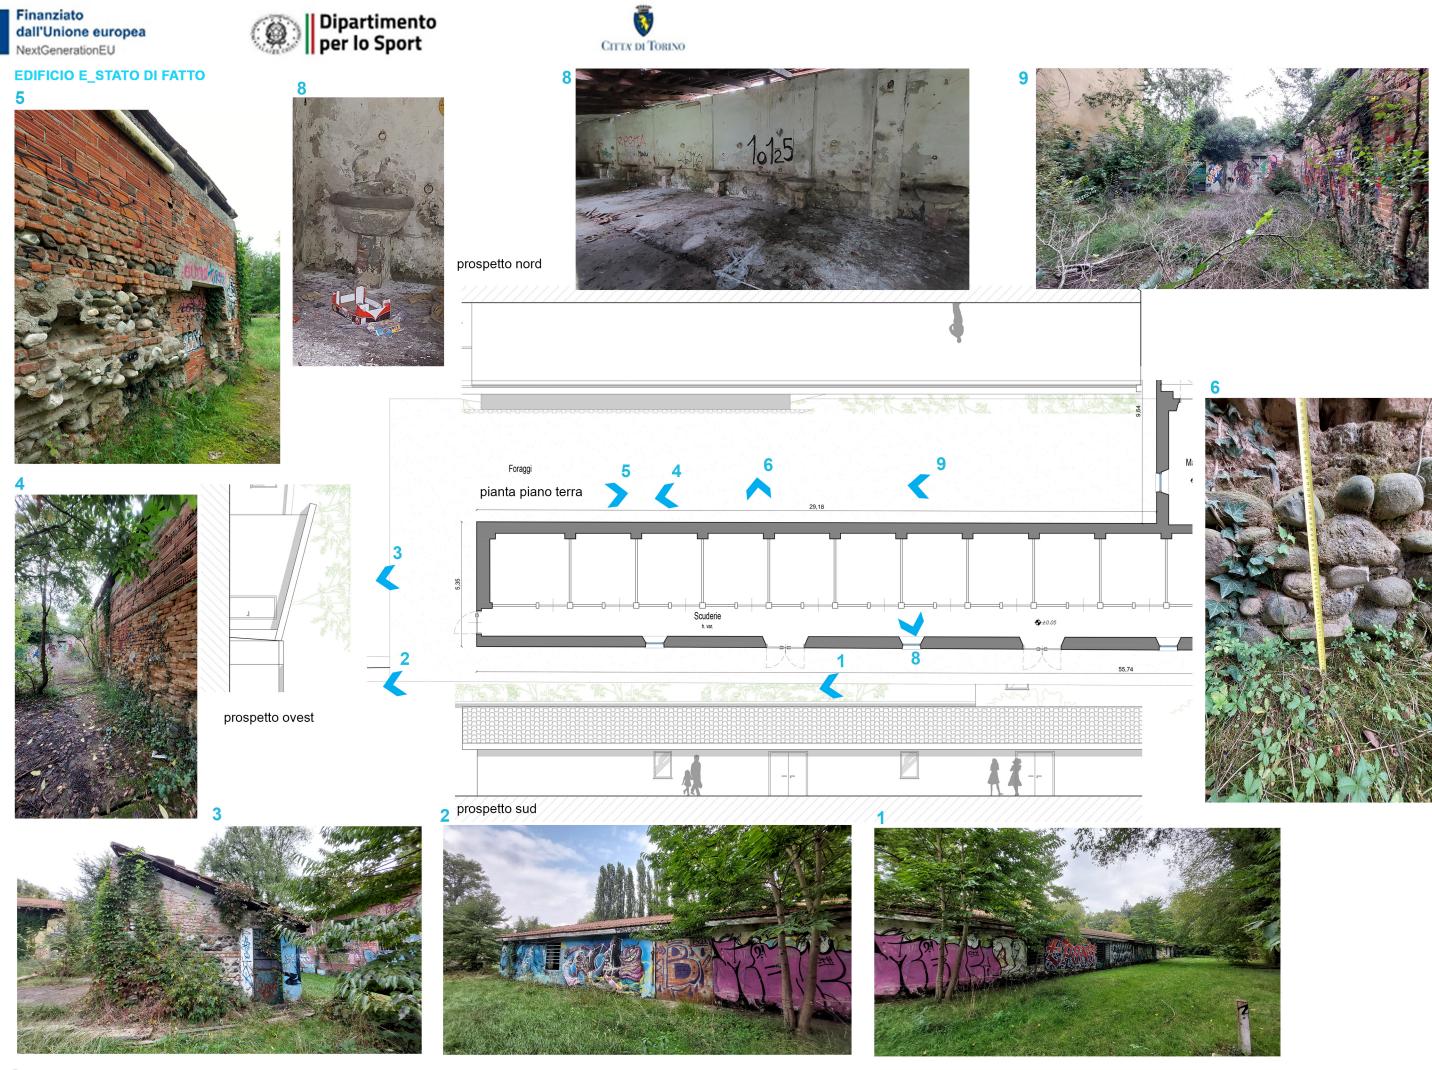
#### 2.5. EDIFICIO E:

L'edificio E è composto da tamponature variegate, in parte in mattoni forati, in parte in pietra e ciottoli. Il basamento del lato sud per un'altezza di circa 50cm è in pietra. Versa in stato di degrado e abbandono.

Si provvederà a demolire le parti di muratura in blocchi forati mantenendo quelle in mattoni pieni, che saranno successivamente recuperate e consolidate lasciandole faccia a vista, provvedendo a rimuovere l'intonaco che li ricopre dove presente. Il pavimento verrà demolito e ripristinato. La copertura verrà demolita per la realizzazione della rampa, gli infissi verranno rimossi.

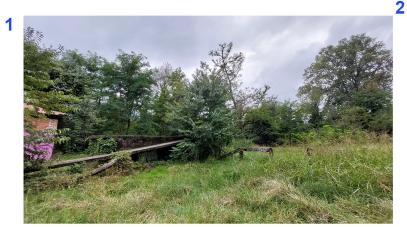
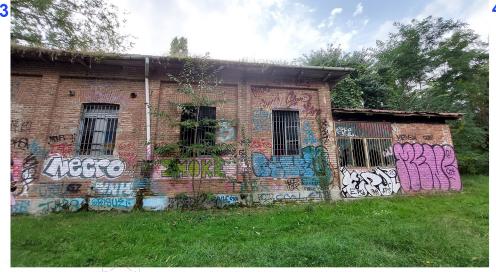
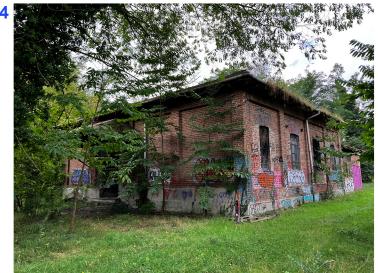
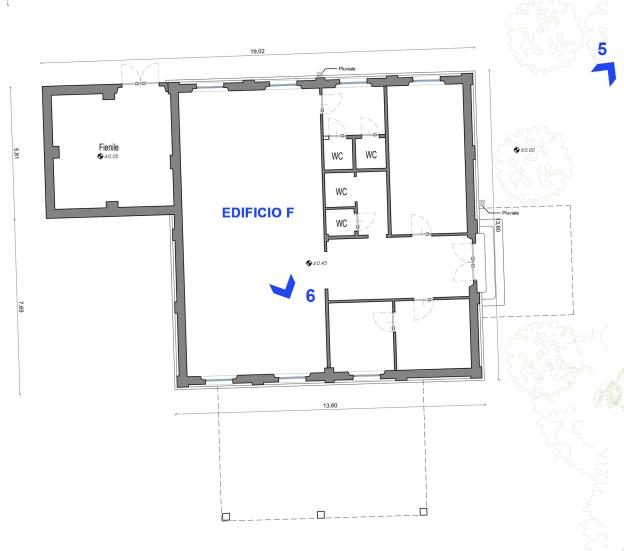
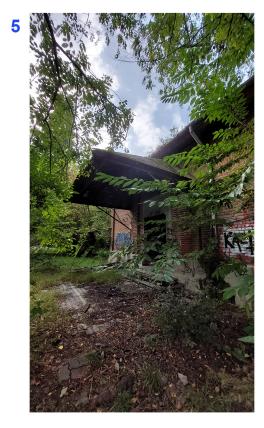
## EDIFICIO F ED EDIFICIO H\_STATO DI FATTO

L'edificio F è composto da tamponature in mattoni pieni a vista, tramezzi interni in muratura e infissi in legno, copertura in legno. Versa in stato di degrado e abbandono, aggravato dagli evidenti danni dovuti a un incendio.

L'edificio H presenta murature in mattoni con una rampa di salita sulla copertura. La rampa verrà demolita e l'edificio ripristinato allo scopo di diventare l'isola ecologica ad uso del complesso.

Si provvederà a demolire le tramezzature, le pareti in muratura saranno recuperate e consolidate lasciandole faccia a vista, provvedendo a ripulirle dai graffiti. La copertura verrà demolita e ricostruita così come la pensilina in legno che copre l'ingresso, gli infissi verranno sostituiti. Il pavimento verrà demolito e ripristinato.

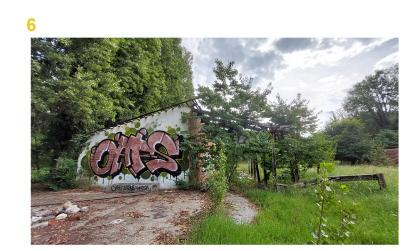
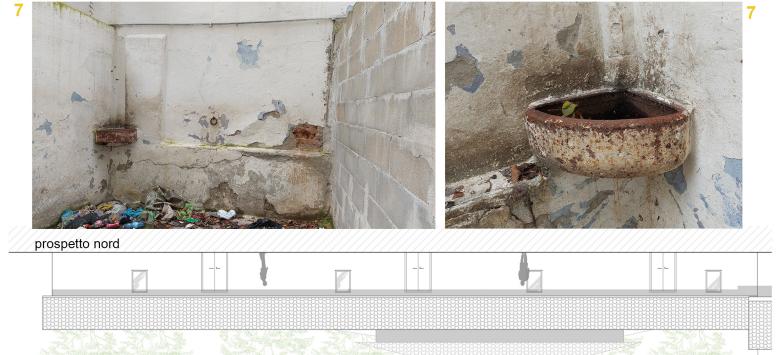
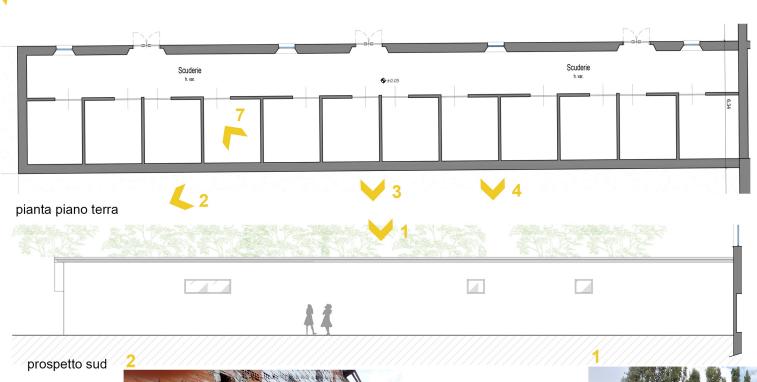
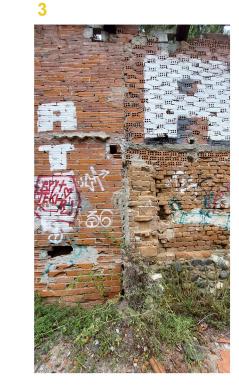
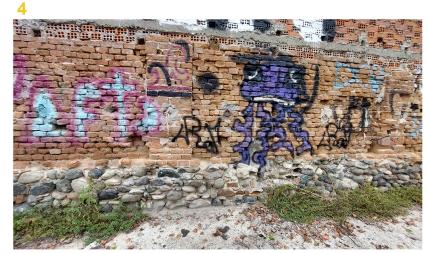
## EDIFICIO G\_STATO DI FATTO

L'edificio G è composto da tamponature eterogenee, in parte in mattoni pieni in parte in mattoni forati. Il tetto mantiene solo le travi in legno originarie. Versa in stato di degrado e abbandono. Si provvederà a demolire le tramezzature interne e le parti di muratura in blocchi forati mantenendo quelle in mattoni pieni, che saranno successivamente recuperate e consolidate lasciandole faccia a vista, provvedendo a rimuovere l'intonaco che li ricopre dove presente. La copertura verrà demolita per la realizzazione del nuovo edificio, gli infissi verranno rimossi, il pavimento verrà demolito e ripristinato.
