COMMITTENTE <b>SCR PIEMONTE S.p.A.</b>		COMUNE <b>CITTA' DI TORINO</b>
LIVELLO PROGETTUALE <b>PROGETTO ESECUTIVO</b>		
CUP <b>C15F21001150001</b>	TITOLO INTERVENTO "TORINO, IL SUO PARCO, IL SUO FIUME: MEMORIA E FUTURO"	
CODICE OPERA <b>22042D02</b>	<b>RESTAURO DEL BORGO MEDIEVALE</b>	
Tavola n. 005	TITOLO ELABORATO Scheda tecnica di Restauro	
DATA 28/02/2024	SCALA /	AREA PROGETTUALE ELABORATI PROGETTO ARCHITETTONICO E DI RESTAURO
FORMATO ELABORATO	CODICE GENERALE ELABORATO 22042D02 0 0E AH 00 CB 005 1	
NOME FILE AH-00-CB-005-Scheda tecnica di Restauro		
VERSIONE	DATA	DESCRIZIONE
0	15/02/2024	Prima redazione
Rev.1	28/02/20024	Consegna per validazione
Rev.2		
Rev.3		
<b>RTP PROGETTAZIONE</b> <b>PROGETTISTA 1: HYDEA S.p.A.</b> <i>Ing. Pietro Bruscoli</i> <b>PROGETTISTA 2: COOPERATIVA CIVILE STP</b> <i>Ing. Milton Billotti</i> <b>PROGETTISTA 3: NEWATT Srl</b> <i>Ing. Daniele Bianchini</i>		<b>TIMBRI - FIRME</b> Responsabile dell'integrazione delle prestazioni specialistiche: <b>Arch. Giorgio Salimbene</b> Responsabile della progettazione delle opere di restauro <b>Arch. Giorgio Salimbene</b>

## PROGETTO ESECUTIVO

SCHEMA TECNICA DI RESTAURO  
art. 14, allegato II.18 del D.Lgs.36/2023)

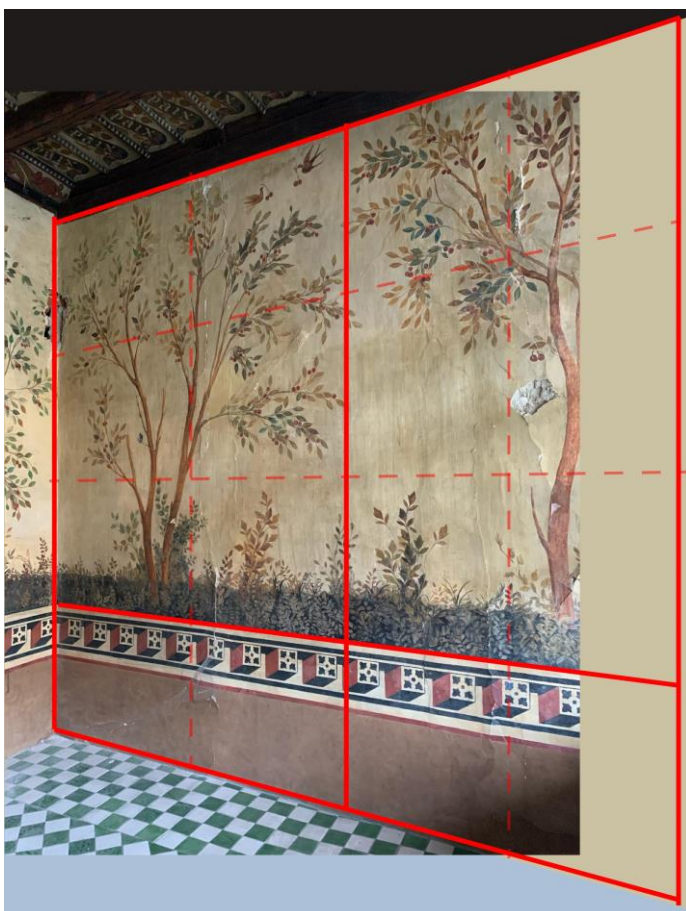
Ipotesi di porzionamento della superficie dipinta. Le linee rosse rappresentano i tagli che probabilmente sarà necessario realizzare per ridurre la superficie in porzioni di peso movimentabili: quelli lungo le linee tratteggiate saranno stuccati con una malta tradizionale e ritoccati mimeticamente dopo aver ricomposto le varie porzioni su un unico supporto di restauro (4 macro isole); quelli lungo le linee continue saranno invece stuccati con una malta elastica e ritoccati mimeticamente dopo aver ricollocato in opera i pannelli.

Questa soluzione, seppure estremamente invasiva, ad alto rischio di danneggiamenti in corso d'opera e complicata anche nella fase di ricomposizione *in situ*, sarebbe l'unica che di fatto isolerebbe in maniera quasi totale i dipinti dalla muratura retrostante (in particolare dai problematici elementi lignei), scongiurando in futuro anche la comparsa di fenomeni di degrado imputabili alle coperture o alla muratura stessa per via di una loro mancata, scarsa o scorretta manutenzione (come nel caso dell'ambiente 114 - cd. "stanza dei ciliegi"). Ciò, comunque, non solleverebbe proprietà o futuri gestori da programmati, minimi interventi di manutenzione.

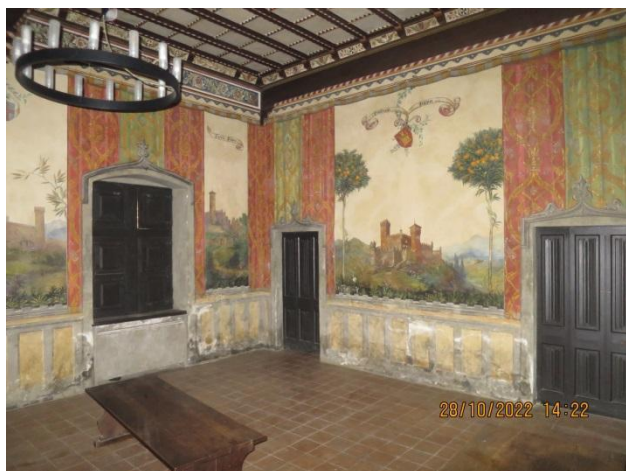
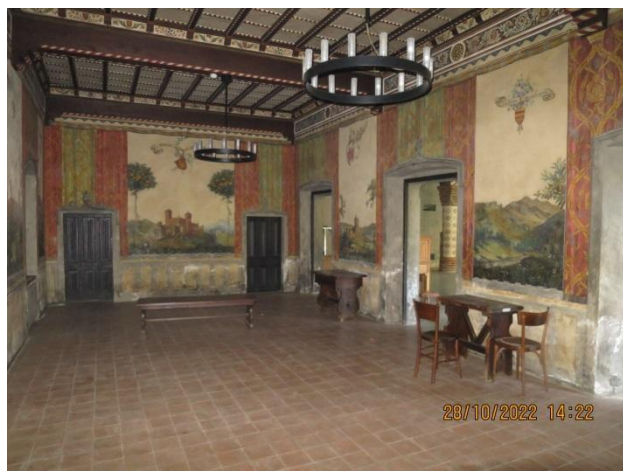
### 4.1. CASA DI OZEGNA – LOCALE 006

DATI IDENTIFICATIVI	
Localizzazione	Borgo Medievale, casa di Ozegna, piano terra
Oggetto:	- Soffitto pseudo cassettonato - Pareti
Datazione:	XIX secolo
Soggetto:	Decorazioni
Materia e tecnica:	- Soffitto pseudo cassettonato: legno e calcestruzzo policromi con tecnica a secco - Pareti: dipinti murali a secco

Tipologia di deterioramento delle superfici		
<input checked="" type="checkbox"/> Deposito incoerente	<input type="checkbox"/> Protettivi alterati	<input type="checkbox"/> Sollevamento
<input type="checkbox"/> Deposito coerente	<input type="checkbox"/> Distacco di intonaco	<input type="checkbox"/> Efflorescenze saline
<input type="checkbox"/> Stati sovrammessi, ridipinture	<input type="checkbox"/> Crepa	<input type="checkbox"/> Alterazione cromatica
<input type="checkbox"/> Decoesione	<input checked="" type="checkbox"/> Lacuna	<input type="checkbox"/> Scagliatura
<input checked="" type="checkbox"/> Difetti di adesione	<input type="checkbox"/> Abrasione	<input type="checkbox"/> Esfoliazione
<input type="checkbox"/> Stuccature non idonee	<input type="checkbox"/> Mancanza	<input type="checkbox"/> Dissesto
<input type="checkbox"/> Cadute di pellicola pittorica	<input type="checkbox"/> Microfessurazione	<input type="checkbox"/>

Tipologia di deterioramento delle superfici		
<input checked="" type="checkbox"/> Deposito incoerente	<input type="checkbox"/> Protettivi alterati	<input type="checkbox"/> Sollevamento
<input checked="" type="checkbox"/> Deposito coerente	<input checked="" type="checkbox"/> Distacco di intonaco	<input checked="" type="checkbox"/> Efflorescenze saline
<input checked="" type="checkbox"/> Stati sovrapposti, ridipinture	<input checked="" type="checkbox"/> Crepa	<input type="checkbox"/> Alterazione cromatica
<input checked="" type="checkbox"/> Decoesione	<input checked="" type="checkbox"/> Lacuna	<input type="checkbox"/> Scagliatura
<input checked="" type="checkbox"/> Difetti di adesione	<input checked="" type="checkbox"/> Abrasione	<input checked="" type="checkbox"/> Esfoliazione
<input type="checkbox"/> Stuccature non idonee	<input type="checkbox"/> Mancanza	<input type="checkbox"/> Dissesto
<input checked="" type="checkbox"/> Cadute di pellicola pittorica	<input checked="" type="checkbox"/> Microfessurazione	<input type="checkbox"/> Alterazione elementi metallici

Minimo intervento di restauro per risolvere i fenomeni di degrado presenti

Per garantire una conservazione adeguata e minimizzare l'intervento sui dipinti murali delle pareti, si adatterà un approccio di restauro che mira a mitigare i fenomeni di degrado già presenti. Saranno impiegati dispositivi magnetici nella sala al fine di contrastare l'umidità proveniente dalla risalita capillare. Questa soluzione mira a prevenire o almeno a rallentare nel lungo periodo la ricomparsa di ulteriori segni di degrado.

superficie entro il 30% di un m2
		Localizzazione: 5% pareti
<b>E.P.</b>	<b>045075b</b>	<b>RIMOZIONE DI STUCCATURE E DI ELEMENTI INIDONEI</b>
		Rimozione di elementi metallici quali, perni, staffe, grappe, etc. che risultino possibile causa di degrado o non siano più utili; per elementi profondi fino ad un massimo di 6 cm, da valutare a ciascun elemento rimosso, inclusi gli oneri relativi al consolidamento dei bordi ed alla eventuale velinatura delle parti in pericolo di caduta, su graffiti, affreschi, tempere ed olio su muro: in situazioni di scarsa adesione e coesione degli intonaci e della pellicola pittorica
		Localizzazione: 10 elementi sulle pareti
<b>E.P.</b>	<b>045079b</b>	<b>OPERAZIONI DI STUCCATURA, REINTEGRAZIONE E PROTEZIONE SUPERFICIALE</b>
		Stuccatura di fessurazioni, fratturazioni e cadute degli strati d'intonaco, inclusi i saggi per la composizione della malta idonea per colorazione e granulometria, l'applicazione di due o più strati d'intonaco, successiva pulitura e revisione cromatica dei bordi, nei casi di stuccature di: piccole dimensioni che interessano la superficie: entro il 30% di un m2

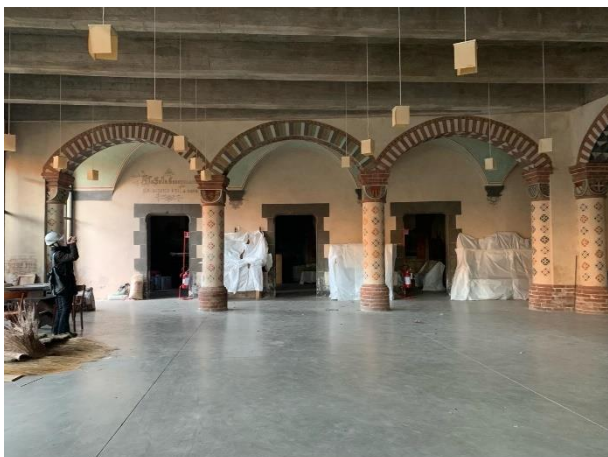
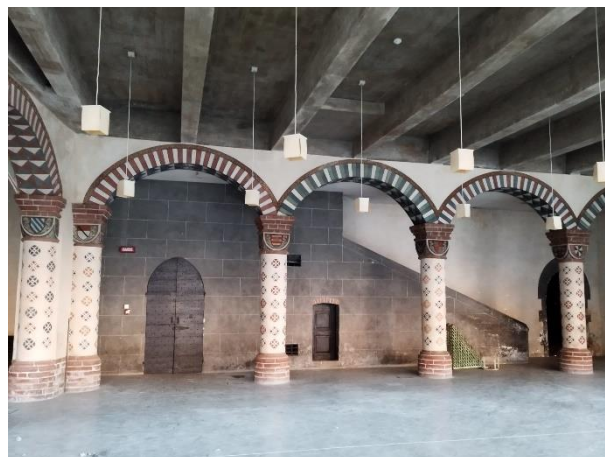
## 4.2. CASA DI OZEGNA – SALONE DI SAN GIORGIO - LOCALE 007

DATI IDENTIFICATIVI	
<b>Localizzazione</b>	Borgo Medievale, casa di Ozegna, piano terra
<b>Oggetto:</b>	- Dipinti murali del locale della sala - Basamenti delle colonne
<b>Datazione:</b>	XIX secolo
<b>Soggetto:</b>	Decorazioni geometriche e a trompe l'oeil
<b>Materia e tecnica:</b>	- Dipinti murali del locale della sala: decorazioni pittoriche a secco - Basamenti delle colonne: laterizi e malta di calce

Tipologia di deterioramento delle superfici		
<input checked="" type="checkbox"/> Deposito incoerente	<input type="checkbox"/> Protettivi alterati	<input type="checkbox"/> Sollevamento
<input checked="" type="checkbox"/> Deposito coerente	<input type="checkbox"/> Distacco di intonaco	<input checked="" type="checkbox"/> Efflorescenze saline
<input checked="" type="checkbox"/> Stati sovrapposti, ridipinture	<input type="checkbox"/> Crepa	<input type="checkbox"/> Alterazione cromatica
<input checked="" type="checkbox"/> Decoesione	<input checked="" type="checkbox"/> Lacuna	<input type="checkbox"/> Scagliatura
<input checked="" type="checkbox"/> Difetti di adesione	<input checked="" type="checkbox"/> Abrasione	<input checked="" type="checkbox"/> Esfoliazione
<input type="checkbox"/> Stuccature non idonee	<input type="checkbox"/> Mancanza	<input type="checkbox"/> Dissesto
<input checked="" type="checkbox"/> Cadute di pellicola pittorica	<input checked="" type="checkbox"/> Microfessurazione	<input type="checkbox"/> Alterazione elementi metallici

Minimo intervento di restauro per risolvere i fenomeni di degrado presenti

Stuccatura di fessurazioni, fratturazioni e cadute degli strati d'intonaco, inclusi i saggi per la composizione della malta idonea per colorazione e granulometria, l'applicazione di due o più strati d'intonaco, successiva pulitura e revisione cromatica dei bordi, nei casi di stuccature di: piccole dimensioni che interessano la superficie: entro il 30% di un m2
		Localizzazione: 15% su cornici finto bugnato; 10% su colonne, semicolonne e capitelli, archi e sottarchi, iscrizione "piena 1949"
<b>E.P.</b>	<b>045082b</b>	<b>OPERAZIONI DI STUCCATURA, REINTEGRAZIONE E PROTEZIONE SUPERFICIALE</b>
		Velatura o reintegrazione ad acquarello di cadute della pellicola pittorica o abrasioni superficiali, con il fine di restituire l'unità di lettura cromatica dell'opera; da valutare al m2 per superfici interessate da cadute o abrasioni: entro il 20% del totale: su dipinti policromi
		Localizzazione: 50% su colonne, semicolonne e capitelli; 25% archi e sottarchi; 100% iscrizione "piena 1949"; 5% volta corridoio

Localizzazione: 50% su colonne e semicolonne
<b>E.P.</b>	<b>025063a</b>	<b>OPERAZIONI DI STUCCATURA, MICROSTUCCATURA E PRESENTAZIONE ESTETICA</b>
		Ripresa della stilatura dei giunti con le seguenti modalità: scarnitura delle vecchie malte (ove giudicate irrecuperabili) con l'onere della salvaguardia dei tratti in cui sia possibile un intervento conservativo, stuccatura delle connessioni con malta di calce e inerti adeguati, inclusi gli oneri relativi ai saggi per la composizione di malte idonee per colorazione e granulometria, alla lavorazione superficiale della stessa e alla pulitura di eventuali residui dalle superfici circostanti, escluso il ristabilimento della coesione delle malte conservate; da valutare al m2 sull'intero m2 di superficie interessata: strato di finitura con malta di grassello e/o calce idraulica: paramento in laterizi o in pietra calcarea o tufacea di piccole dimensioni regolari

Localizzazione: 25% su colonne e semicolonne
<b>E.P.</b>	<b>25070</b>	<b>OPERAZIONI DI PRESENTAZIONE ESTETICA E PROTEZIONE</b>
		Revisione cromatica per eliminare gli squilibri eccessivi creatisi nel tono generale del paramento murario e delle integrazioni, da eseguirsi mediante velature con acqua di calce pigmentata; operazione da valutare al m2 sui m2 diffusamente interessati dal fenomeno
		Localizzazione: 35% su colonne e semicolonne

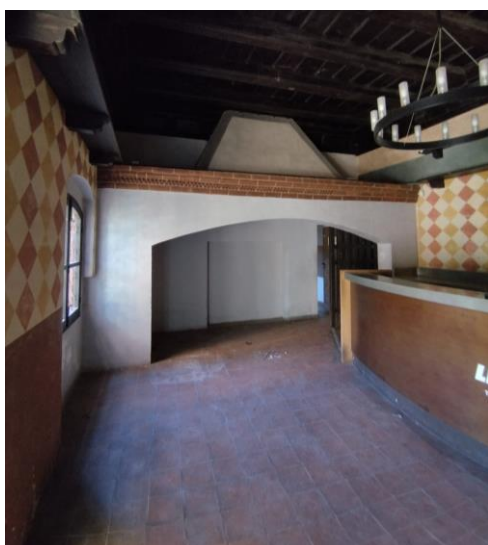
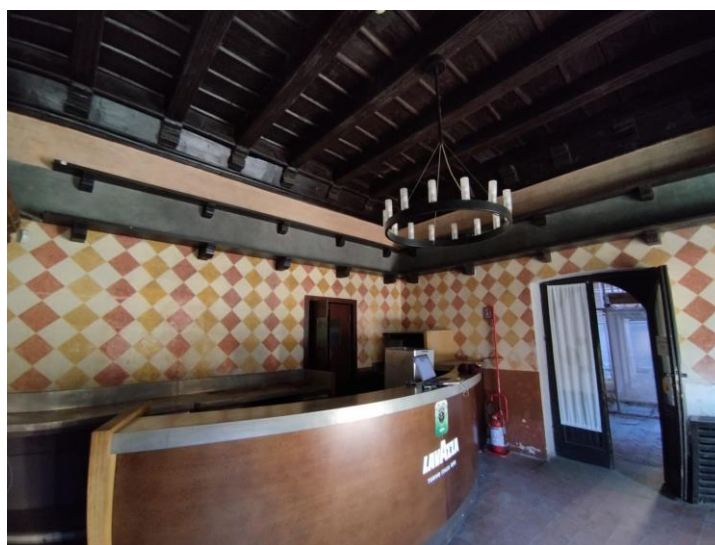
### 4.3. CASA DI MONDOVÌ – SALA BANCONE BAR – LOCALE 015

DATI IDENTIFICATIVI	
Localizzazione	Borgo Medievale, casa di Mondovì, piano terra
Oggetto:	- Dipinti murali - Cornice in aggetto
Datazione:	XIX secolo
Soggetto:	Decorazioni architettoniche e geometriche
Materia e tecnica:	- Dipinti murali: decorazioni pittoriche a secco - Cornice in aggetto: laterizi e malta di calce

Tipologia di deterioramento delle superfici		
<input checked="" type="checkbox"/> Deposito incoerente	<input type="checkbox"/> Protettivi alterati	<input type="checkbox"/> Sollevamento
<input type="checkbox"/> Deposito coerente	<input type="checkbox"/> Distacco di intonaco	<input checked="" type="checkbox"/> Efflorescenze saline
<input type="checkbox"/> Stati sovrammessi, ridipinture	<input checked="" type="checkbox"/> Crepa	<input type="checkbox"/> Alterazione cromatica
<input checked="" type="checkbox"/> Decoesione	<input checked="" type="checkbox"/> Lacuna	<input type="checkbox"/> Scagliatura
<input type="checkbox"/> Difetti di adesione	<input checked="" type="checkbox"/> Abrasione	<input type="checkbox"/> Esfoliazione
<input checked="" type="checkbox"/> Stuccature non idonee	<input type="checkbox"/> Mancanza	<input type="checkbox"/> Dissesto
<input checked="" type="checkbox"/> Cadute di pellicola pittorica	<input checked="" type="checkbox"/> Microfessurazione	<input type="checkbox"/> Alterazione elementi metallici

Tipologia di deterioramento delle superfici		
<input checked="" type="checkbox"/> Deposito incoerente	<input type="checkbox"/> Protettivi alterati	<input type="checkbox"/> Sollevamento
<input checked="" type="checkbox"/> Deposito coerente	<input type="checkbox"/> Distacco di intonaco	<input type="checkbox"/> Efflorescenze saline
<input type="checkbox"/> Stati sovrammessi, ridipinture	<input type="checkbox"/> Crepa	<input type="checkbox"/> Alterazione cromatica
<input type="checkbox"/> Decoesione	<input type="checkbox"/> Lacuna	<input type="checkbox"/> Scagliatura
<input type="checkbox"/> Difetti di adesione	<input type="checkbox"/> Abrasione	<input type="checkbox"/> Esfoliazione
<input type="checkbox"/> Stuccature non idonee	<input type="checkbox"/> Mancanza	<input type="checkbox"/> Dissesto
<input type="checkbox"/> Cadute di pellicola pittorica	<input type="checkbox"/> Microfessurazione	<input type="checkbox"/> Alterazione elementi metallici

Minimo intervento di restauro per risolvere i fenomeni di degrado presenti

Localizzazione: 30% pareti
<b>E.P.</b>	<b>045074e</b>	<b>RIMOZIONE DI STUCCATURE E DI ELEMENTI INIDONEI</b>
		Rimozione meccanica di stuccature eseguite durante precedenti interventi che per composizione o morfologia risultino inidonee alla superficie dell'intonaco, inclusi gli oneri relativi al consolidamento e al fissaggio dei bordi, nei casi di stuccature in: malta o materiali relativamente coerenti: stuccature oltre 50 dm2
		Localizzazione: 15% pareti
<b>E.P.</b>	<b>055041e</b>	<b>OPERAZIONI DI STUCCATURA, REINTEGRAZIONE E PROTEZIONE SUPERFICIALE</b>
		Stuccatura di fessurazioni, fratturazioni, bordi e cadute degli strati d'intonaco, inclusi i saggi per la composizione della malta idonea per colorazione e granulometria, l'applicazione di due o più strati d'intonaco, successiva pulitura e revisione cromatica dei bordi. Nei casi di stuccatura di: lacune oltre 50 dm2
		Localizzazione: 30% pareti

<b>E.P.</b>	<b>025021a</b>	<b>OPERAZIONI PRELIMINARI</b>
		Rimozione di depositi superficiali incoerenti e debolmente coerenti a secco con pennellesse, spazzole e aspiratori; inclusi gli oneri relativi alla protezione delle superfici circostanti, per tutti i tipi di paramento murario: per tutti i tipi di paramento murario
		100% Cornice
<b>E.P.</b>	<b>025022a</b>	<b>OPERAZIONI PRELIMINARI</b>
		Rimozione di depositi superficiali parzialmente aderenti (quali terriccio, guano etc.) con acqua, spruzzatori, pennelli, spazzole, spugne; inclusi gli oneri relativi alla canalizzazione delle acque di scarico e alla protezione delle superfici circostanti, per tutti i tipi di paramento murario: per tutti i tipi di paramento murario
		100% Cornice

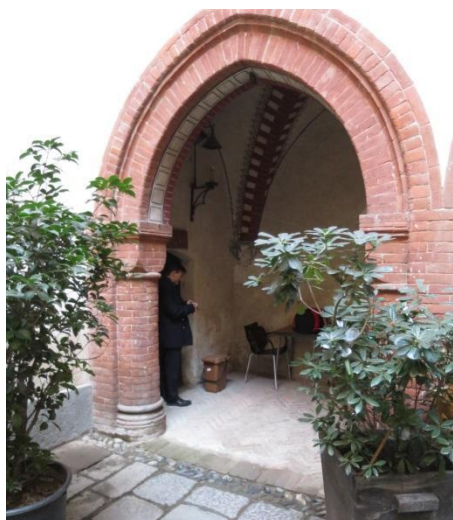
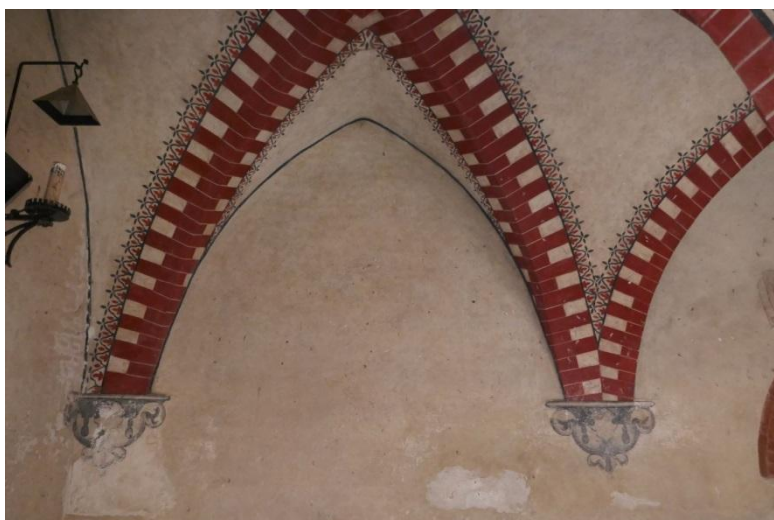
#### 4.4. PORTICATO CASA DI PINEROLO – LOCALE 020

DATI IDENTIFICATIVI	
<b>Localizzazione</b>	Borgo Medievale, casa di Pinerolo, piano terra, loggiato esterno
<b>Oggetto:</b>	- Pareti e soffitto del loggiato - Semicolonne
<b>Datazione:</b>	XIX secolo
<b>Soggetto:</b>	Decorazioni architettoniche e geometriche
<b>Materia e tecnica:</b>	- Pareti e soffitto del loggiato: decorazioni pittoriche a secco - Semicolonne: laterizi e malta di calce

Tipologia di deterioramento delle superfici		
<input checked="" type="checkbox"/> Deposito incoerente	<input type="checkbox"/> Protettivi alterati	<input type="checkbox"/> Sollevamento
<input checked="" type="checkbox"/> Deposito coerente	<input checked="" type="checkbox"/> Distacco di intonaco	<input type="checkbox"/> Efflorescenze saline
<input checked="" type="checkbox"/> Strati sovrapposti, ridipinture	<input type="checkbox"/> Crepa	<input type="checkbox"/> Alterazione cromatica
<input checked="" type="checkbox"/> Decoesione	<input checked="" type="checkbox"/> Lacuna	<input type="checkbox"/> Scagliatura
<input checked="" type="checkbox"/> Difetti di adesione	<input checked="" type="checkbox"/> Abrasione	<input checked="" type="checkbox"/> Esfoliazione
<input type="checkbox"/> Stuccature non idonee	<input type="checkbox"/> Mancanza	<input type="checkbox"/> Dissesto
<input checked="" type="checkbox"/> Cadute di pellicola pittorica	<input checked="" type="checkbox"/> Microfessurazione	<input type="checkbox"/> Alterazione elementi metallici

<input checked="" type="checkbox"/> Deposito incoerente	<input type="checkbox"/> Protettivi alterati	<input type="checkbox"/> Sollevamento
<input checked="" type="checkbox"/> Deposito coerente	<input type="checkbox"/> Distacco di intonaco	<input type="checkbox"/> Efflorescenze saline
<input type="checkbox"/> Strati sovrammessi, ridipinture	<input type="checkbox"/> Crepa	<input type="checkbox"/> Alterazione cromatica
<input type="checkbox"/> Decoesione	<input type="checkbox"/> Lacuna	<input type="checkbox"/> Scagliatura
<input type="checkbox"/> Difetti di adesione	<input type="checkbox"/> Abrasione	<input type="checkbox"/> Esfoliazione
<input type="checkbox"/> Stuccature non idonee	<input type="checkbox"/> Mancanza	<input type="checkbox"/> Dissesto
<input type="checkbox"/> Cadute di pellicola pittorica	<input type="checkbox"/> Microfessurazione	<input type="checkbox"/> Alterazione elementi metallici

Minimo intervento di restauro per risolvere i fenomeni di degrado presenti

Localizzazione: 5% pareti
<b>E.P.</b>	<b>045057b</b>	<b>OPERAZIONI DI PULITURA</b>
		Rimozione di scialbi, incrostazioni, ridipinture o strati aderenti alla pellicola pittorica, da valutare al m2 sui m2 effettivamente interessati al fenomeno, inclusi gli oneri relativi alla preparazione dei materiali, ai saggi per la scelta della soluzione e dei tempi di applicazione idonei ed esclusi gli oneri riguardanti la fase di estrazione dei sali residui della pulitura, su graffiti, affreschi, tempere ed olio su muro, nei casi di: strati sottili o poco induriti, con bisturi previa applicazione di compresse di cellulosa, imbevute con soluzioni di sali inorganici
		Localizzazione: 10% pareti
<b>E.P.</b>	<b>045064b</b>	<b>OPERAZIONI DI PULITURA</b>
		Rimozione di sostanze di varia natura quali olii, vernici, cere, etc. sovrapposti al dipinto, da valutare al m2 sui m2 effettivamente interessati al fenomeno, inclusi gli oneri relativi ai saggi per la calibratura delle soluzioni, dei tempi di applicazione e alla successiva rimozione dei residui di soluzione e di sostanze solubilizzate dalla superficie, nei casi di sostanze polimerizzate: mediante un ciclo di applicazione di miscele solventi a tampone: su affreschi, tempere ed olio su muro

Localizzazione: 15% volte
<b>E.P.</b>	<b>045079b</b>	<b>OPERAZIONI DI STUCCATURA, REINTEGRAZIONE E PROTEZIONE SUPERFICIALE</b>
		Stuccatura di fessurazioni, fratturazioni e cadute degli strati d'intonaco, inclusi i saggi per la composizione della malta idonea per colorazione e granulometria, l'applicazione di due o più strati d'intonaco, successiva pulitura e revisione cromatica dei bordi, nei casi di stucature di: piccole dimensioni che interessano la superficie: entro il 30% di un m2
		Localizzazione: 15% pareti
<b>E.P.</b>	<b>045080b</b>	<b>OPERAZIONI DI STUCCATURA, REINTEGRAZIONE E PROTEZIONE SUPERFICIALE</b>
		Riduzione dell'interferenza visiva dell'intonaco di supporto ad acquarello in presenza di abrasioni profonde, cadute della pellicola pittorica e lacune dell'intonaco, al fine di restituire unità di lettura cromatica dell'opera; da valutare al m2 per superfici interessate dal fenomeno: entro il 40% del totale

<b>E.P.</b>	<b>025021a</b>	<b>OPERAZIONI PRELIMINARI</b>
		Rimozione di depositi superficiali incoerenti e debolmente coerenti a secco con pennellesse, spazzole e aspiratori; inclusi gli oneri relativi alla protezione delle superfici circostanti, per tutti i tipi di paramento murario: per tutti i tipi di paramento murario
		Localizzazione: 100% su 4 semicolonne
<b>E.P.</b>	<b>025022a</b>	<b>OPERAZIONI PRELIMINARI</b>
		Rimozione di depositi superficiali parzialmente aderenti (quali terriccio, guano etc.) con acqua, spruzzatori, pennelli, spazzole, spugne; inclusi gli oneri relativi alla canalizzazione delle acque di scarico e alla protezione delle superfici circostanti, per tutti i tipi di paramento murario: per tutti i tipi di paramento murario
		Localizzazione: 100% su 4 semicolonne

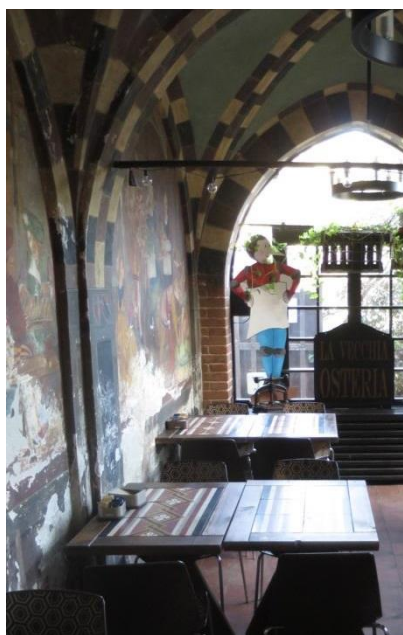
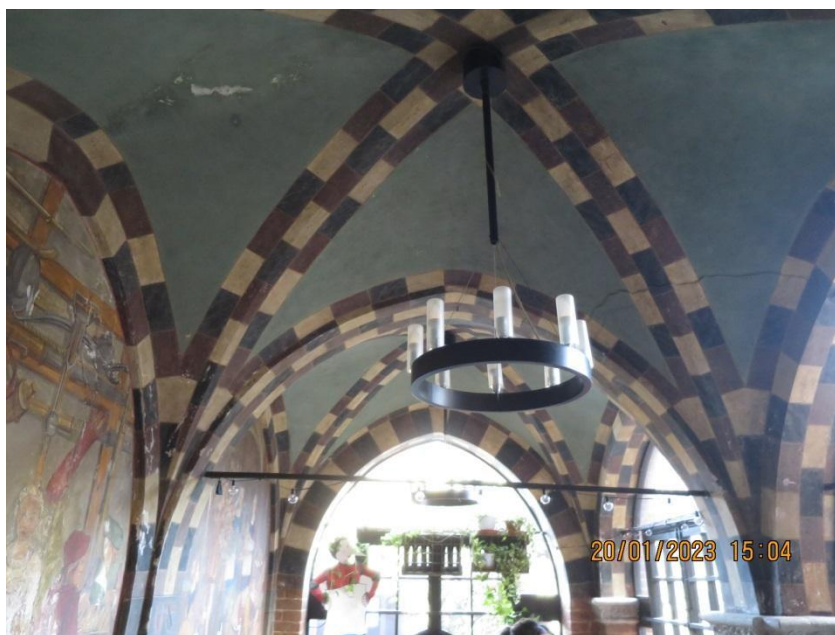
#### 4.5. CASA DI MONDOVÌ – SALA BAR – LOCALE 021

DATI IDENTIFICATIVI	
<b>Localizzazione</b>	Borgo Medievale, casa di Mondovì, piano terra
<b>Oggetto:</b>	- Dipinti murali delle pareti e delle volte - Arco di ingresso e Capitelli delle colonne
<b>Datazione:</b>	XIX secolo
<b>Soggetto:</b>	Decorazioni architettoniche e geometriche
<b>Materia e tecnica:</b>	- Dipinti murali delle pareti e delle volte: decorazioni pittoriche a fresco con abbondanti finiture a secco; - Arco di ingresso e Capitelli delle colonne: paramenti in laterizio ed elementi lapidei naturali scolpiti

Tipologia di deterioramento delle superfici		
<input checked="" type="checkbox"/> Deposito incoerente	<input type="checkbox"/> Protettivi alterati	<input type="checkbox"/> Sollevamento
<input checked="" type="checkbox"/> Deposito coerente	<input checked="" type="checkbox"/> Distacco di intonaco	<input checked="" type="checkbox"/> Efflorescenze saline
<input checked="" type="checkbox"/> Stati sovrammessi, ridipinture	<input checked="" type="checkbox"/> Crepa	<input type="checkbox"/> Alterazione cromatica
<input checked="" type="checkbox"/> Decoesione	<input checked="" type="checkbox"/> Lacuna	<input type="checkbox"/> Scagliatura
<input checked="" type="checkbox"/> Difetti di adesione	<input checked="" type="checkbox"/> Abrasione	<input checked="" type="checkbox"/> Esfoliazione
<input checked="" type="checkbox"/> Stuccature non idonee	<input type="checkbox"/> Mancanza	<input type="checkbox"/> Dissesto

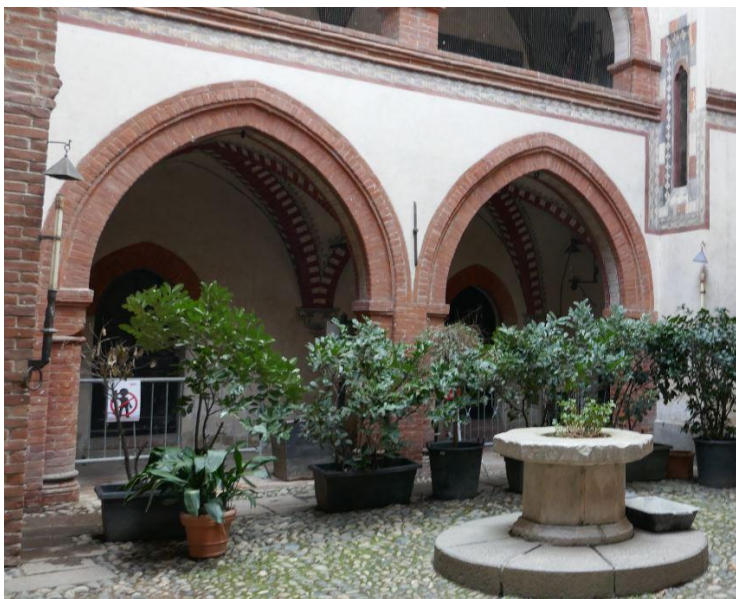
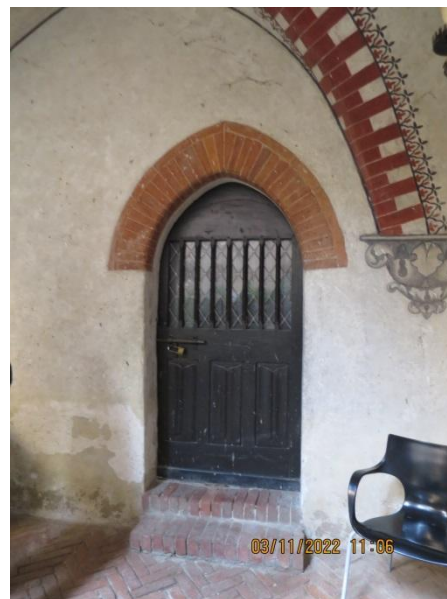
#### 4.6. PORTICATO CASA DI BORGOFRANCO – LOCALE 024

DATI IDENTIFICATIVI	
Localizzazione	Borgo Medievale, casa di Borgofranco, piano terra, loggiato esterno
Oggetto:	- Pareti e soffitto del loggiato - Semicolonne
Datazione:	XIX secolo
Soggetto:	Decorazioni architettoniche e geometriche
Materia e tecnica:	- Pareti e soffitto del loggiato: decorazioni pittoriche a secco - Semicolonne: laterizi e malta di calce

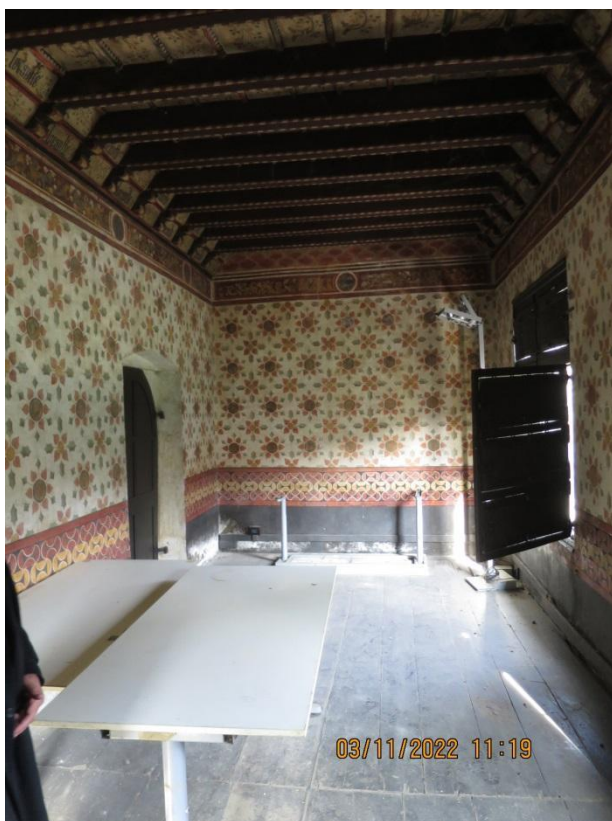
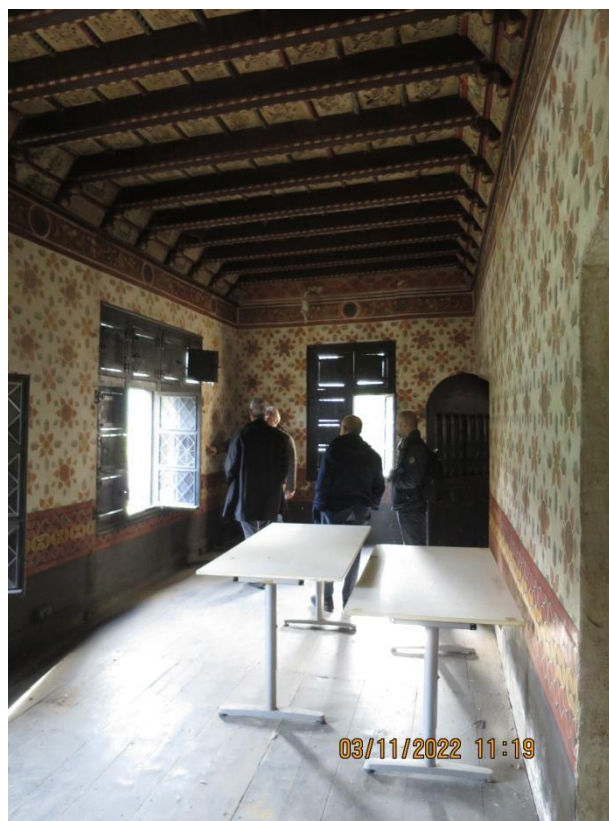
#### 4.7. CASA BORGOFRANCO – LOCALE 025

DATI IDENTIFICATIVI	
Localizzazione	Borgo Medievale, casa di Borgofranco, piano terra
Oggetto:	- Soffitto cassettonato - Dipinti murali
Datazione:	XIX secolo
Soggetto:	Decorazioni geometriche
Materia e tecnica:	- Soffitto cassettonato: legno policromo - Dipinti murali: decorazioni pittoriche a secco

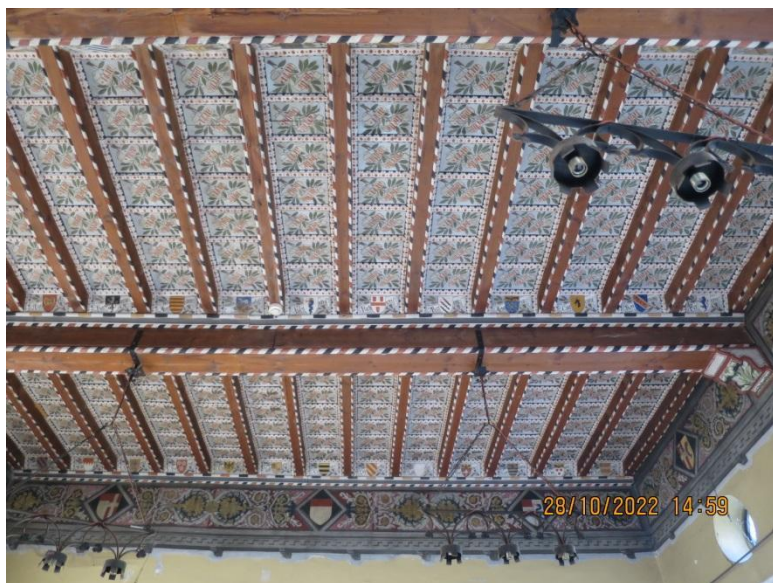
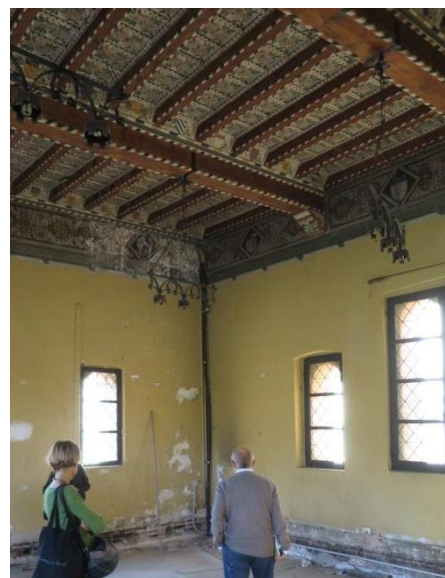
#### 4.8. CASA DI MONDOVÌ – LOCALE 107

DATI IDENTIFICATIVI	
Localizzazione	Borgo Medievale, casa di Mondovì, piano primo
Oggetto:	- Dipinti murali del fascione - Soffitto Cassettonato
Datazione:	XIX secolo
Soggetto:	Decorazioni geometriche
Materia e tecnica:	- Dipinti murali del fascione: decorazione pittorica a secco - Soffitto Cassettonato: legno policromo

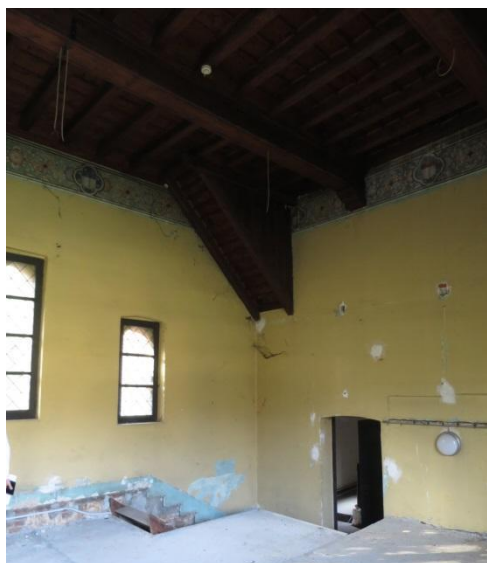
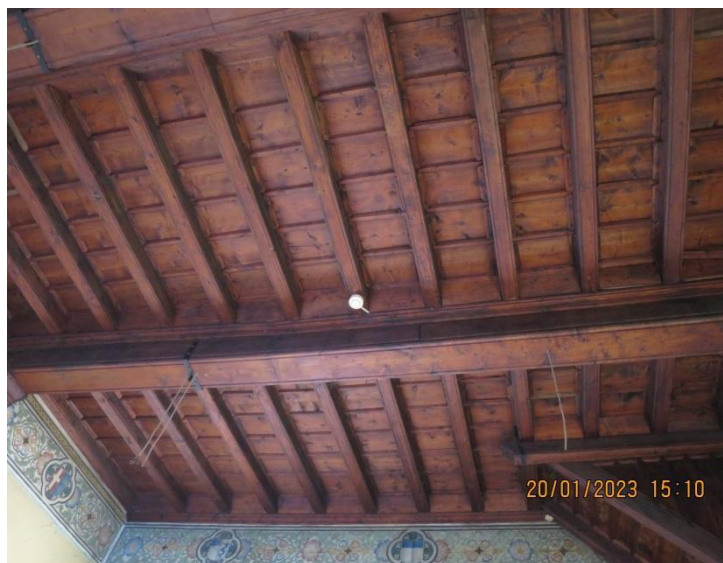
#### 4.9. CASA DI MONDOVÌ - LOCALE 108

DATI IDENTIFICATIVI	
Localizzazione	Borgo Medievale, casa di Mondovì, piano primo
Oggetto:	Dipinti murali del fascione
Datazione:	XIX secolo
Soggetto:	Decorazioni geometriche
Materia e tecnica:	Dipinti murali del fascione: decorazione pittorica a secco

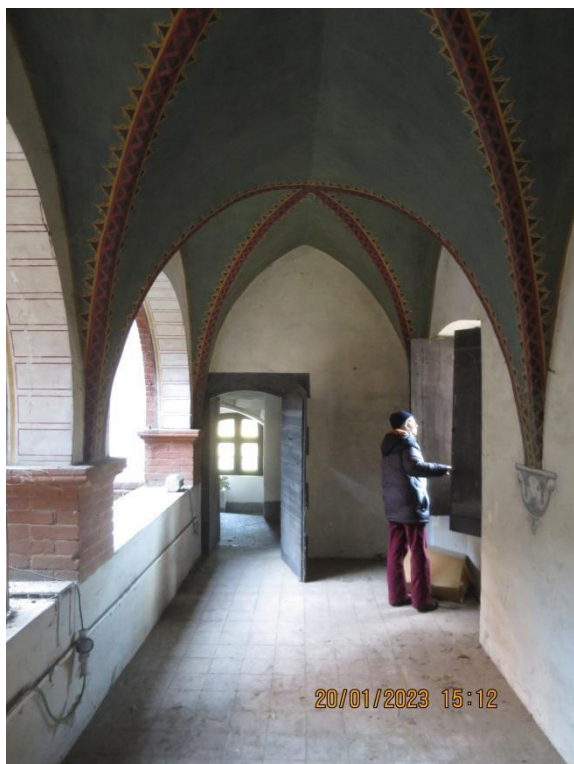
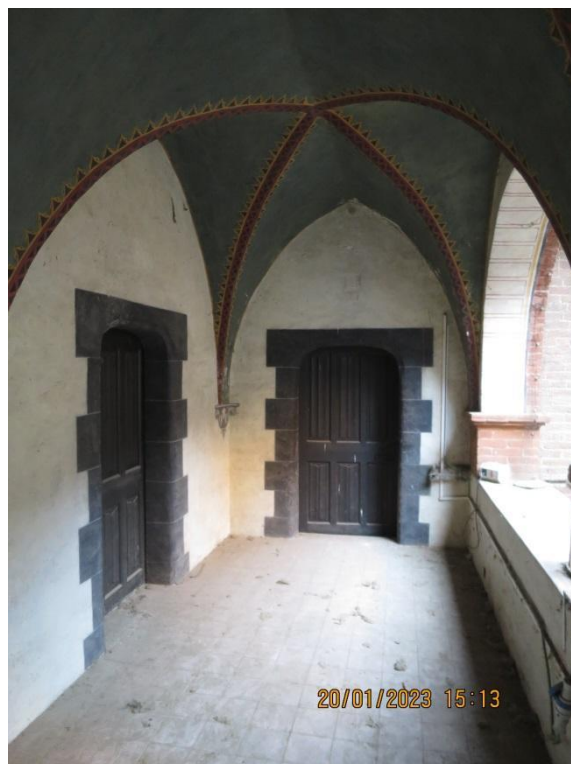
#### 4.10. LOGGIATO CORTILE DI AVIGLIANA – LOCALE 110

DATI IDENTIFICATIVI	
Localizzazione	Borgo Medievale, casa di Pinerolo, piano terra, loggiato esterno
Oggetto:	- Pareti e soffitto del loggiato - Pilastrini
Datazione:	XIX secolo
Soggetto:	Decorazioni architettoniche e geometriche
Materia e tecnica:	- Pareti e soffitto del loggiato: decorazioni pittoriche a secco - Pilastrini: laterizi e malta di calce

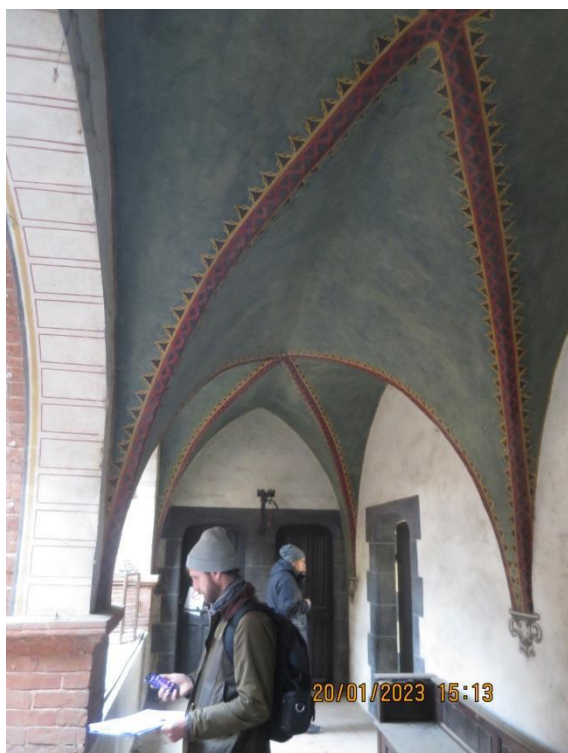
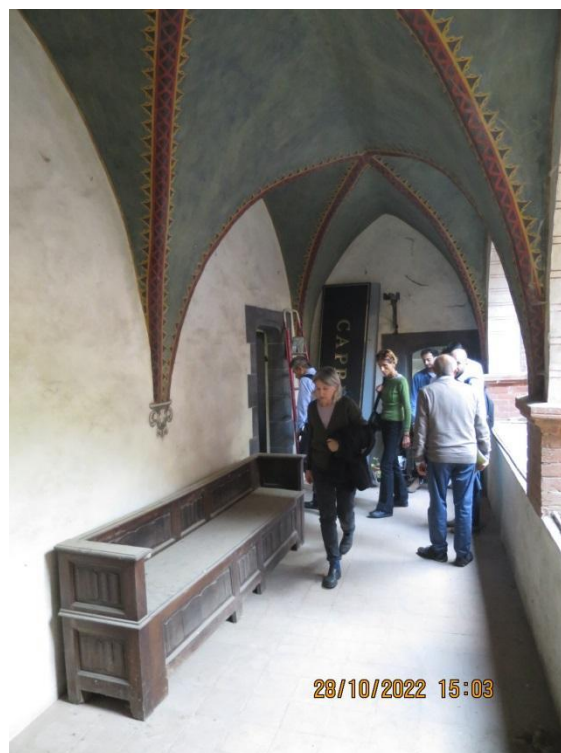
#### 4.11. LOGGIATO CORTILE DI AVIGLIANA – LOCALE 111

DATI IDENTIFICATIVI	
<b>Localizzazione</b>	Borgo Medievale, casa di Pinerolo, piano terra, loggiato esterno
<b>Oggetto:</b>	- Pareti e soffitto del loggiato - Pilastrini
<b>Datazione:</b>	XIX secolo
<b>Soggetto:</b>	Decorazioni architettoniche e geometriche
<b>Materia e tecnica:</b>	- Pareti e soffitto del loggiato: decorazioni pittoriche a secco - Pilastrini: laterizi e malta di calce

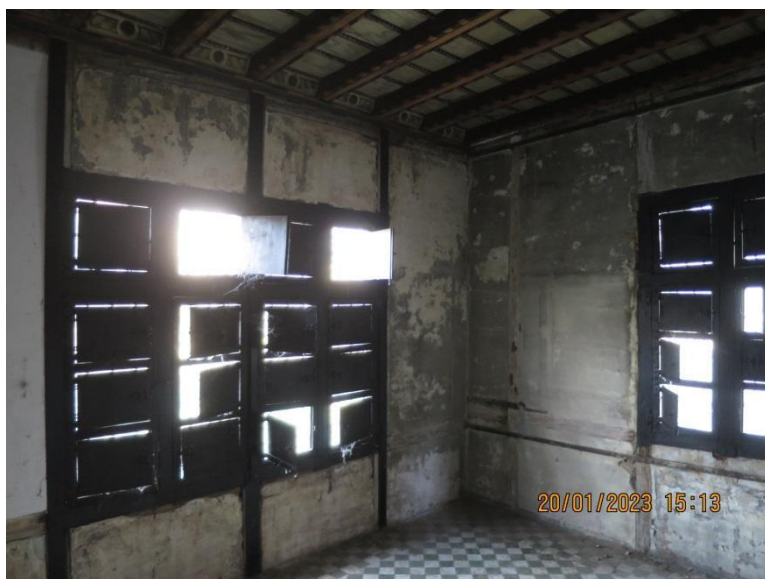
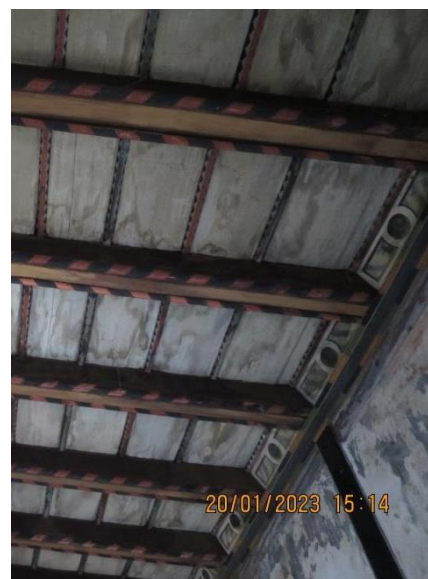
## 4.12. CASA DI BORGOFRANCO - LOCALE 113

DATI IDENTIFICATIVI	
Localizzazione	Borgo Medievale, Casa di Borgofranco, piano primo
Oggetto:	Cassettonato dipinto
Datazione:	XIX secolo
Soggetto:	Decorazioni geometriche
Materia e tecnica:	Tecnica esecutiva a secco

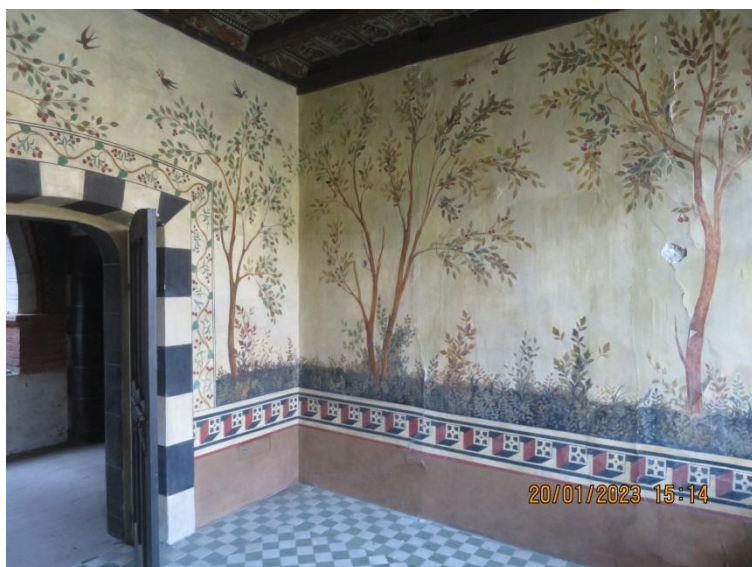
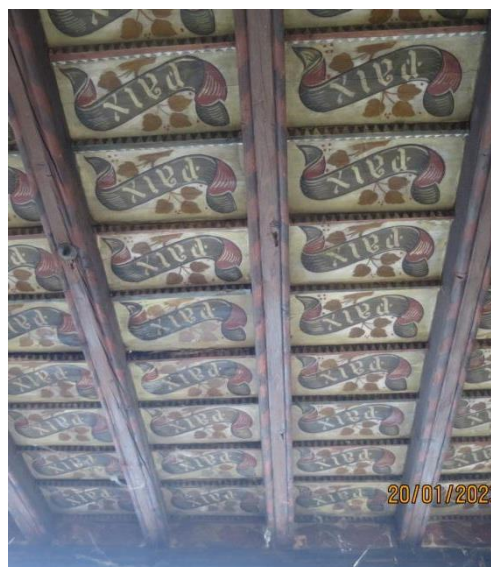
#### 4.13. CASA DI BORGOFRANCO - LOCALE 114

DATI IDENTIFICATIVI	
Localizzazione	Borgo Medievale, casa di Borgofranco, piano terra
Oggetto:	- Soffitto cassettonato - Dipinti murali
Datazione:	XIX secolo
Soggetto:	Decorazioni geometriche
Materia e tecnica:	- Soffitto cassettonato: legno policromo - Dipinti murali: decorazioni pittoriche a secco

- Ricontestualizzazione mediante appensione *in situ*
- Stuccatura con malta tradizionale dei tagli all'interno delle macro-isole
- Stuccatura dei giunti tra i pannelli con malta acrilica elastica
- Reintegrazione pittorica con acquerelli

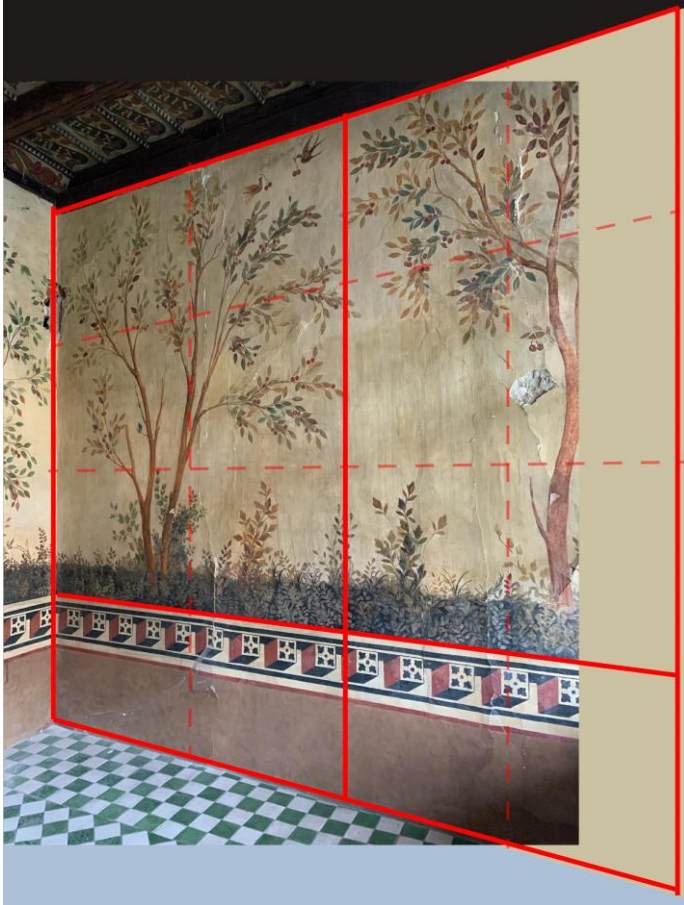
Ipotesi di porzionamento della superficie dipinta. Le linee rosse rappresentano i tagli che probabilmente sarà necessario realizzare per ridurre la superficie in porzioni di peso movimentabili: quelli lungo le linee tratteggiate saranno stuccati con una malta tradizionale e ritoccati mimeticamente dopo aver ricomposto le varie porzioni su un unico supporto di restauro (4 macro-isole); quelli lungo le linee continue saranno invece stuccati con una malta elastica e ritoccati mimeticamente dopo aver ricollocato in opera i pannelli.

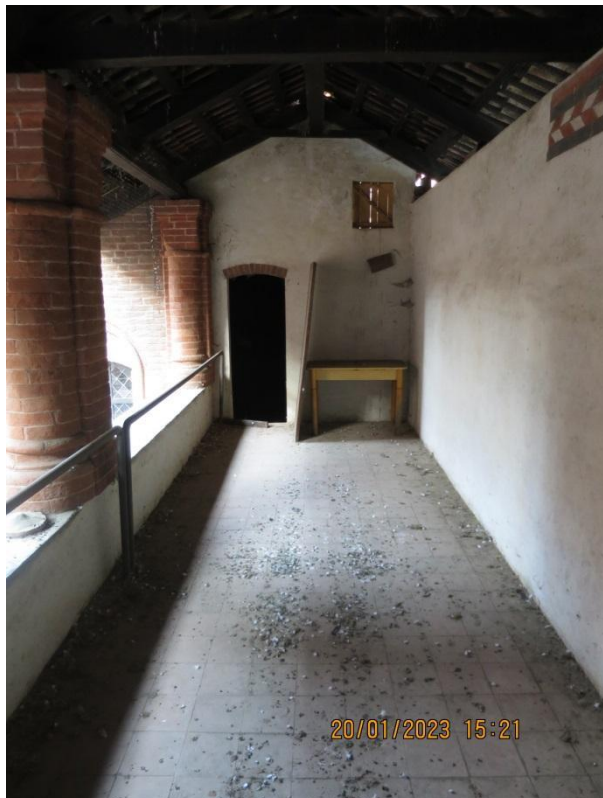
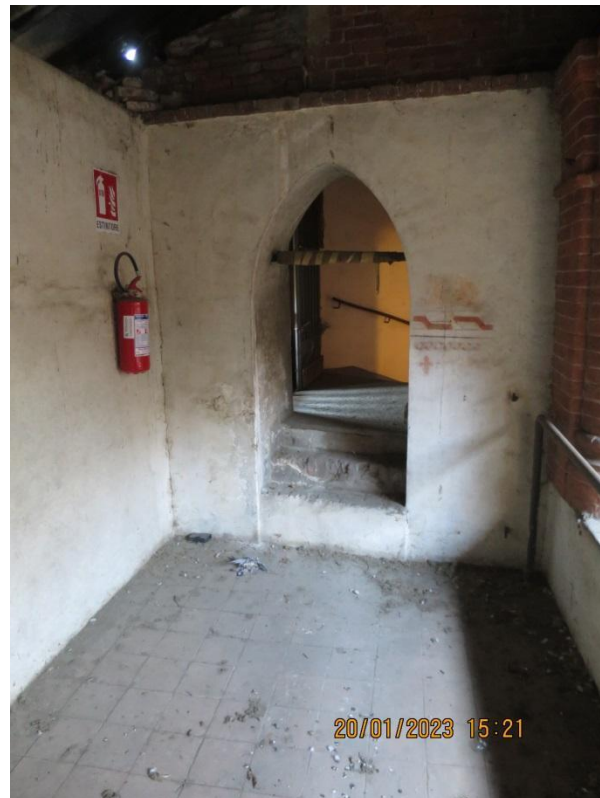
#### 4.14. LOGGIATO CORTILE DI AVIGLIANA – LOCALE 205

DATI IDENTIFICATIVI	
Localizzazione	Borgo Medievale, casa di Pinerolo, piano terra, loggiato esterno
Oggetto:	- Pareti del loggiato - Semicolonne
Datazione:	XIX secolo
Soggetto:	Decorazioni architettoniche e geometriche
Materia e tecnica:	- Pareti del loggiato: decorazioni pittoriche a secco - Semicolonne: laterizi e malta di calce

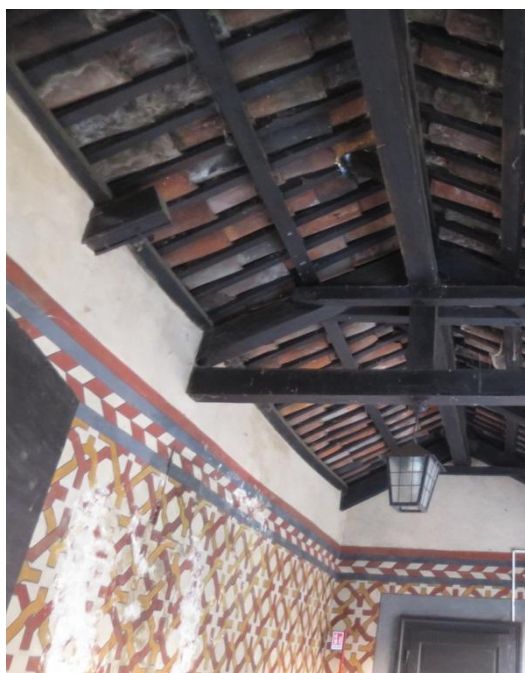
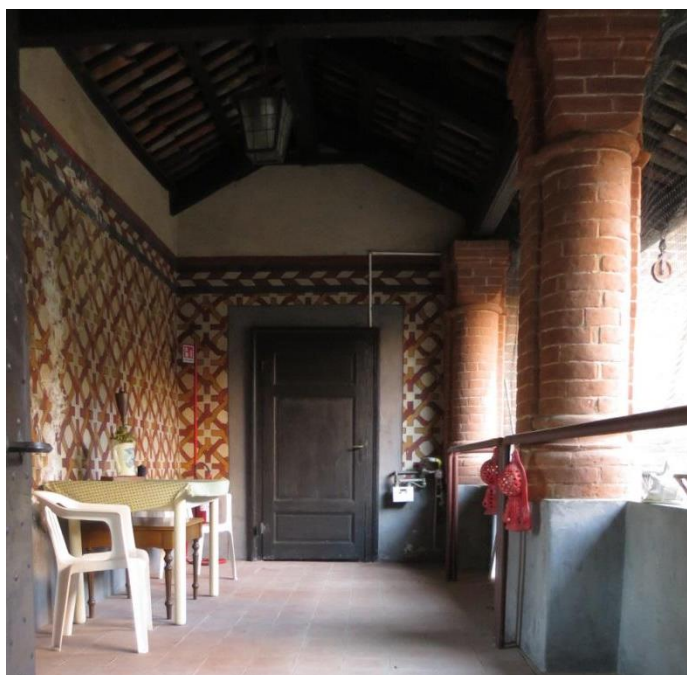
#### 4.15. LOGGIATO CORTILE DI AVIGLIANA – LOCALE 206

DATI IDENTIFICATIVI	
Localizzazione	Borgo Medievale, casa di Pinerolo, piano terra, loggiato esterno
Oggetto:	- Pareti del loggiato - Semicolonne
Datazione:	XIX secolo
Soggetto:	Decorazioni architettoniche e geometriche
Materia e tecnica:	- Pareti del loggiato: decorazioni pittoriche geometriche a secco - Semicolonne: laterizi e malta di calce
