POLO NATATORIO "PALAZZO DEL NUOTO" Via Filadelfia 89, Torino

VERBALE DI COLLAUDO COLLAUDO DELL'IMPIANTO DI ESTINZIONE INCENDIO – RETI IDRANTI Secondo la UNI 10779:2007

Settimo Torinese, 17/02/2012

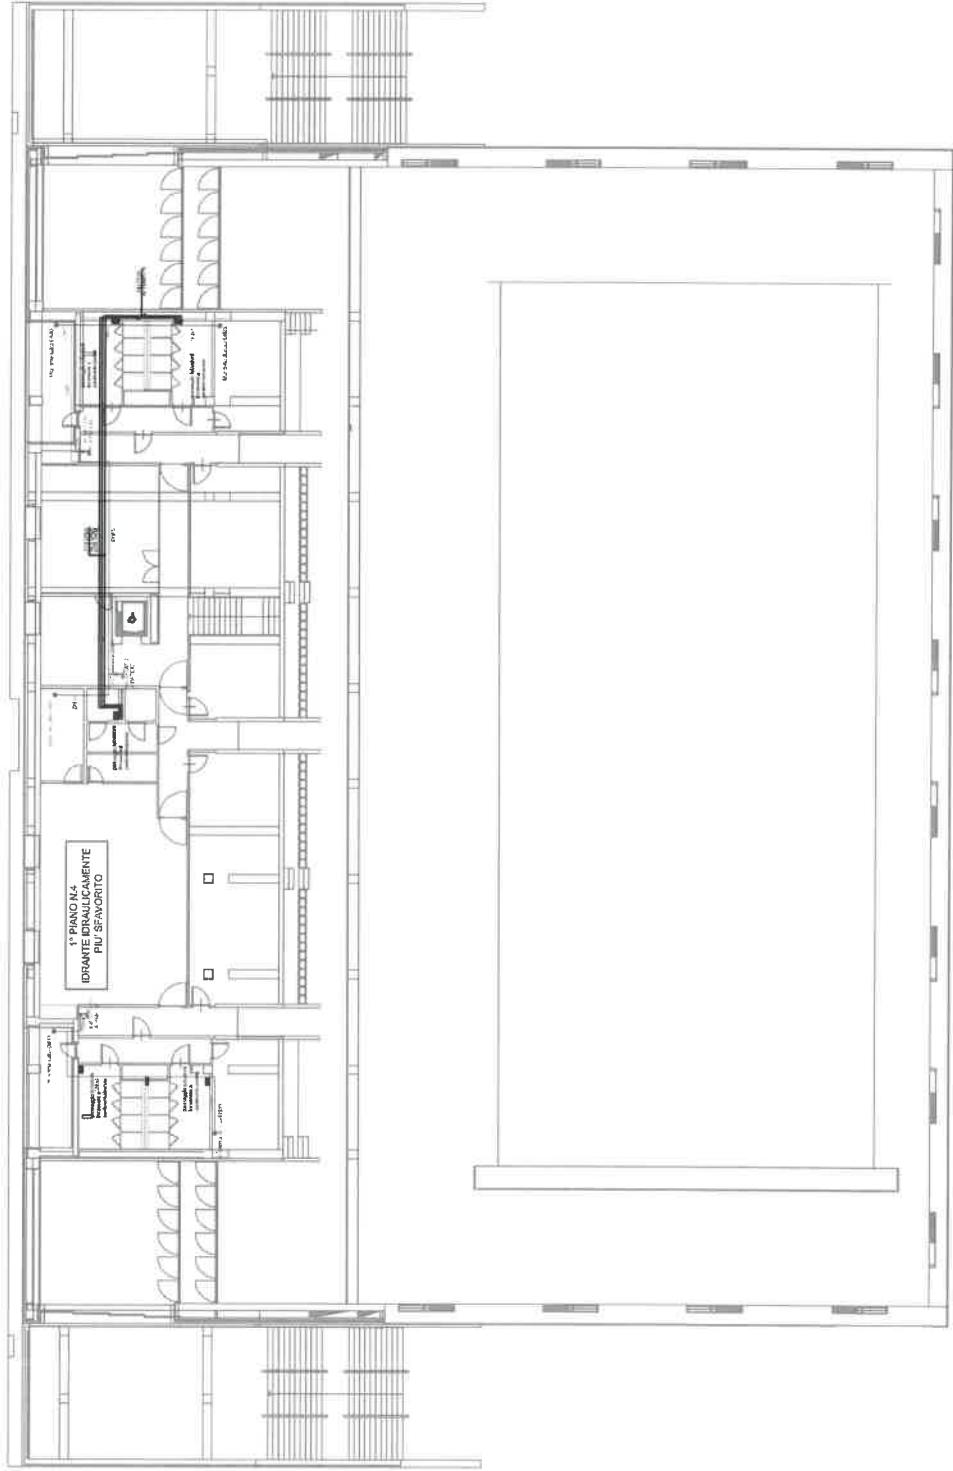
Scale: 1:100
 Foglio: **04**

- c. Pressione statica all'idrante più sfavorito (cod. secondo piano n. 1) con l'utilizzo della sola elettropompa e l'idrante UNI 70 (cod. n.1) aperto in concomitanza dell'apertura di altro idrante interno UNI 45 (cod. primo piano n.4): 9,5 bar (valore letto in centrale 10,5 bar);

- d. Pressione dinamica all'idrante più sfavorito (cod. secondo piano n. 1) con l'utilizzo della sola elettropompa e l'idrante UNI 70 (cod. n.1) aperto in concomitanza dell'apertura di altro idrante interno UNI 45 (cod. primo piano n.4) e dello stesso idrante: 5,5 bar (valore letto in centrale 10,0 bar)

- f. Pressione statica all'idrante più sfavorito (cod. secondo piano n. 1) con l'utilizzo della sola motopompa e l'idrante UNI 70 (cod. n.1) aperto in concomitanza dell'apertura di altro idrante interno UNI 45 (cod. primo piano n.4): 9,4 bar (valore letto in centrale 9,5 bar);

- g. Pressione dinamica all'idrante più sfavorito (cod. secondo piano n. 1) con l'utilizzo della sola motopompa e l'idrante UNI 70 (cod. n.1) aperto in concomitanza dell'apertura di altro idrante interno UNI 45 (cod. primo piano n.4) e dello stesso idrante: 6 bar (valore letto in centrale 10,0 bar)

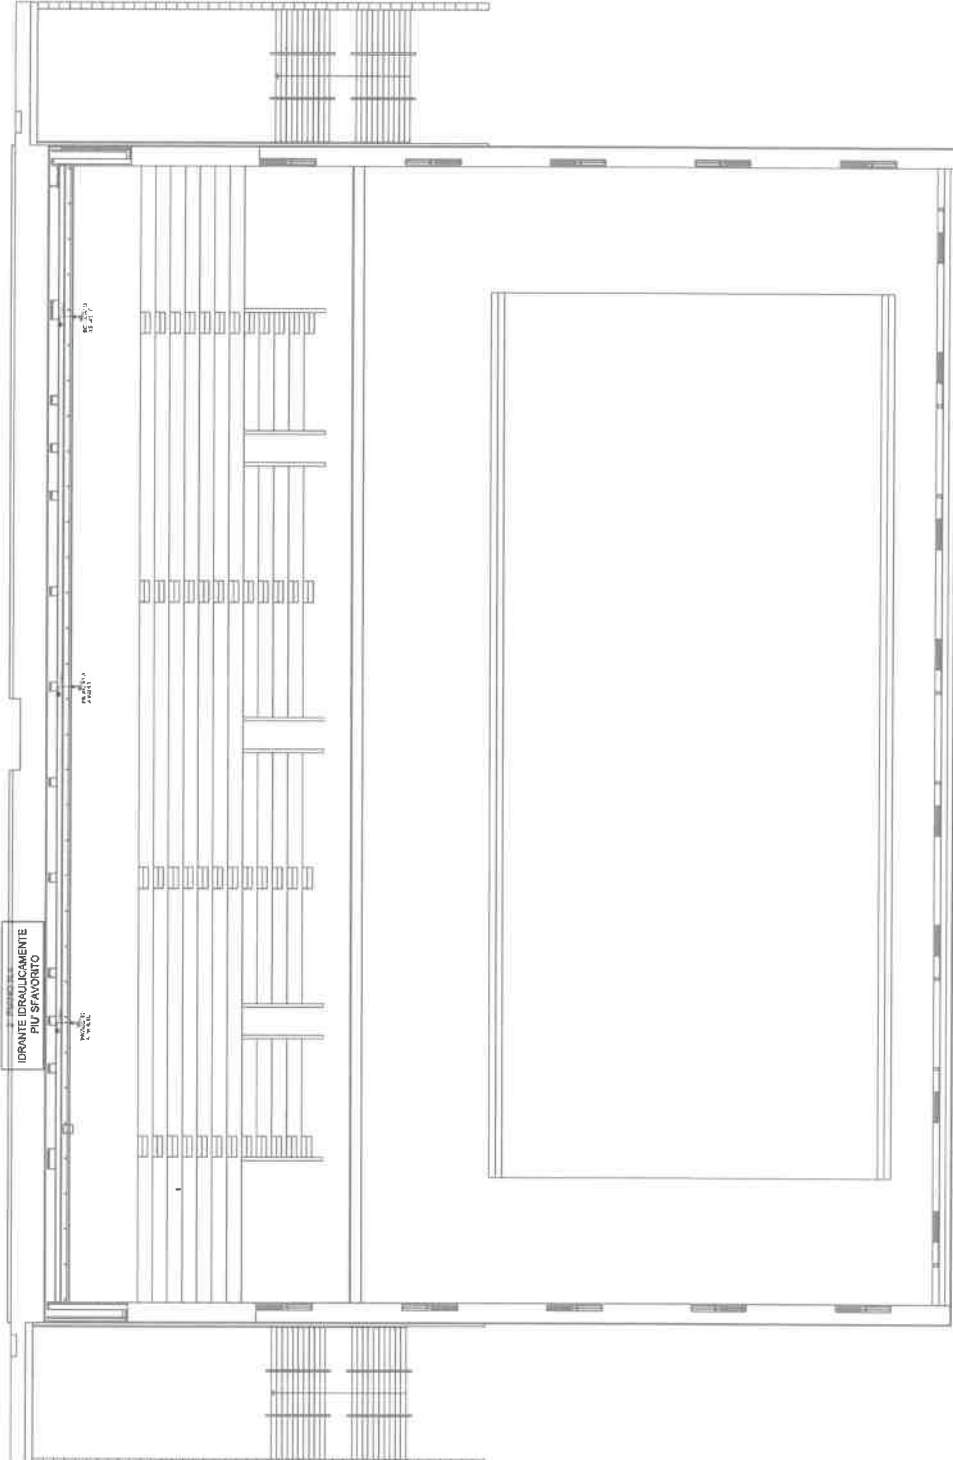
FOGLIO N°: **05**

- b. Pressione statica all'idrante più sfavorito (cod. secondo piano n. 1) con l'utilizzo della sola elettropompa e l'idrante UNI 70 (cod. n.1) aperto: 10,6 bar (valore letto in centrale 11 bar);

IDRANTE IDRULICAMENTE PIU' SFAVORITO

- <i>valore di pressione dinamica misurata alla manichetta</i>			11,5 bar
Verifica stato di efficienza staffaggi e tubazioni: (4)	<input checked="" type="checkbox"/> SI	<input type="checkbox"/> NO	
<u>Osservazioni:</u>			
La prova di pressione dinamica è avvenuta con la sola pompa pilota in funzione ed a seguire la elettropompa e successivamente la motopompa.			
Con la sola elettropompa avviata e l'idrante UNI 70 esterno aperto si ha avuto una pressione statica alla manichetta di 10,6 bar. (con pressione in centrale 11 bar)			
Con la sola elettropompa avviata e gli idranti UNI 45 e 70 aperti si ha avuto una pressione statica alla manichetta di 9,5 bar. (con pressione in centrale 10,5 bar)			
Con la sola elettropompa avviata e nella configurazione di tutti gli idranti più sfavoriti aperti			
Compreso l'idrante in oggetto si ha avuto una pressione statica alla manichetta di 5,5 bar (con pressione in centrale 10,0 bar)
