Descrizione: Riparazione perdite circuito antincendio, inserimento valvole di sezionamento ed esecuzione collaudi in pressione.

Oggetto: Palazzo del Nuoto – Trasmissione documenti impianto antincendio.

COLLAUDO FUNZIONALE IMPIANTO ANTINCENDIO

Nell'ambito delle competenze tecniche della propria qualifica professionale, in data **17/06/2013** ho effettuato un sopralluogo ricognitivo e funzionale, atto ad accertare le caratteristiche tecniche, e funzionali dell'impianto antincendio idranti installato a protezione Stadio del Nuoto .

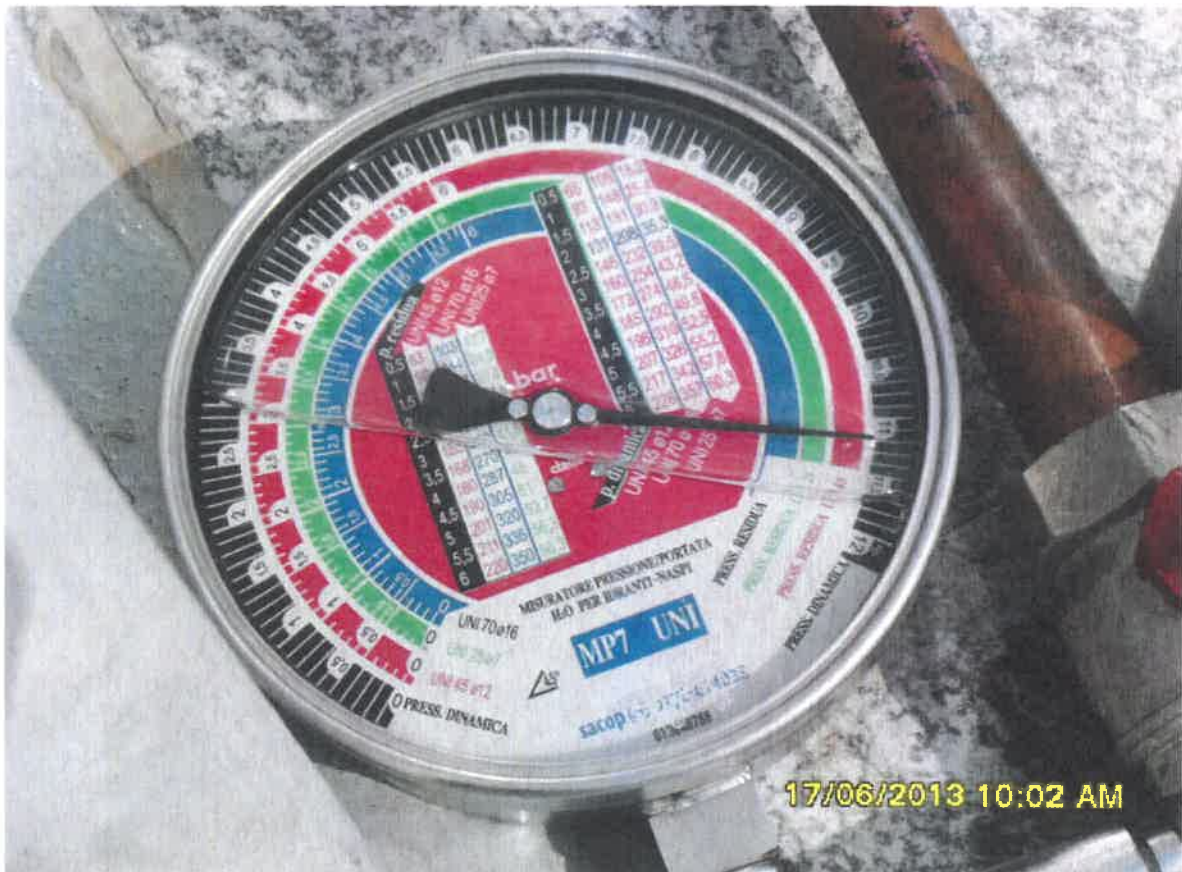
- Verifica attivazione in automatico gruppo di pressurizzazione antincendio
Il gruppo di pressurizzazione si avvia in maniera automatica
- Procedura di collaudo:
Apertura dei sei idranti, lettura della pressione statica dell'impianto (11,2 bar). Apertura delle lance. Dopo alcuni minuti si procede alle letture.

Foto 1 rilievo pressione statica

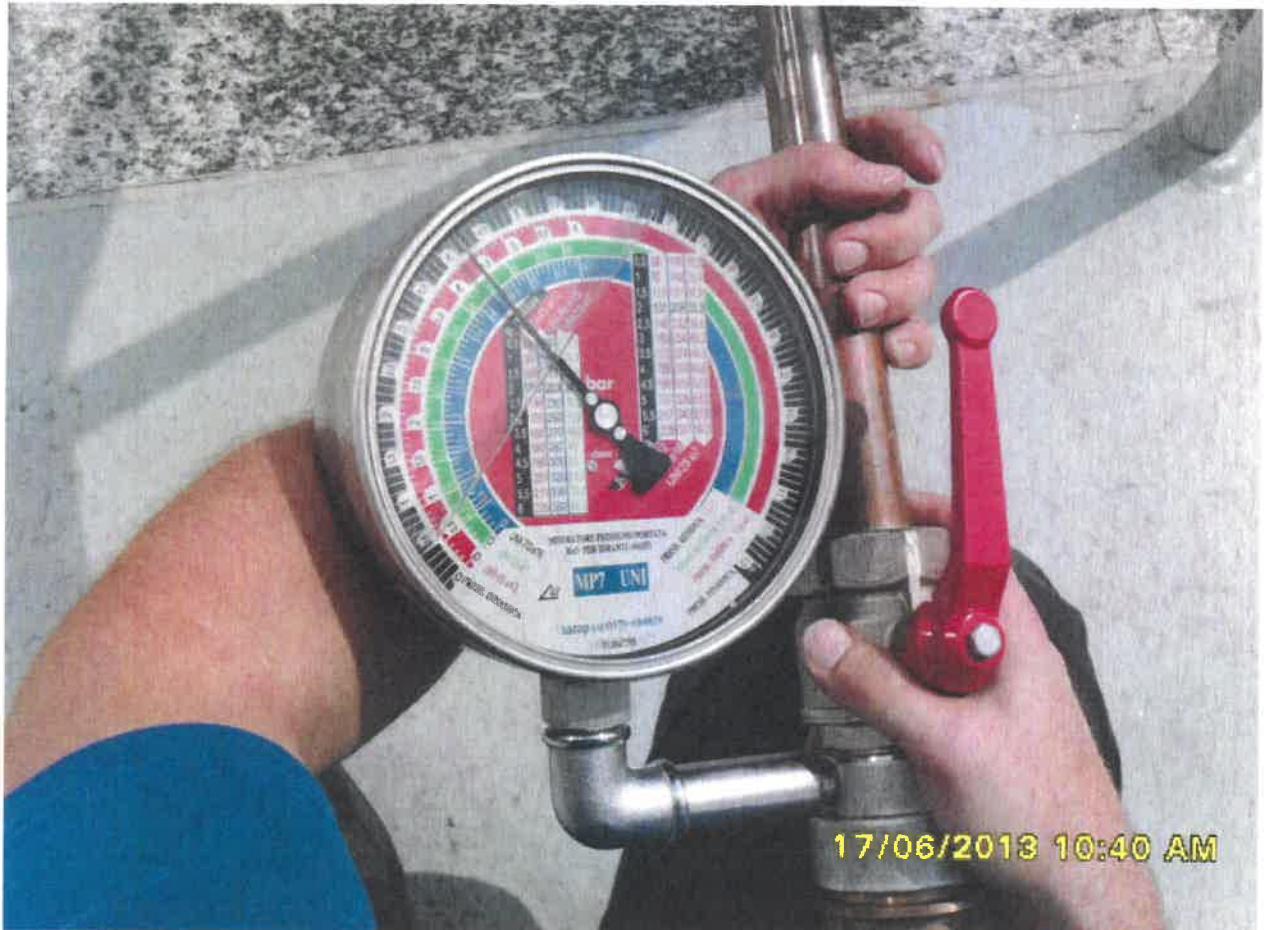
Pressione dinamica 4,1 bar

Pressione residua 4,4 bar pari a $Q=185$ l/min

Foto 2 rilievo pressione dinamica e residua

Lo scrivente segnala che la pressione dell'impianto risulta esuberante rispetto alle effettive necessità; infatti la pressione residua risulta il doppio di quella richiesta, sicuramente più performante ma con alcuni effetti negativi:

- L'utilizzo dell'attrezzatura antincendio con queste pressioni deve essere effettuato da solo personale opportunamente addestrato.
- La pressione statica rivelata di 11,5 bar alla quota +10 m circa, fa sì che al piano interrato la pressione dell'impianto sia a circa 13 bar. Si rileva che i componenti sono PN 16; la pressione di esercizio è prossima a quella nominale dell'impianto, per sicurezza è necessario verificare che i componenti al Piano Interrato garantiscano la resistenza nel tempo a tali pressioni, in particolare il tessuto delle manichette e le lance. E' consigliabile abbassare a 9,5 bar la pressione di esercizio della pompa di mantenimento.
