COMUNE DI TORINO

ZUT AMBITI 2.8/2 parte - 3.4 parte | SUB AMBITO 1
CORSO ROMANIA EST, STRADA CASCINETTE EST

VAS (VALUTAZIONE AMBIENTALE STRATEGICA)

ANALISI DELLO STATO DI FATTO DELLA VEGETAZIONE E RILIEVO DELLE ALBERATURE ESISTENTI

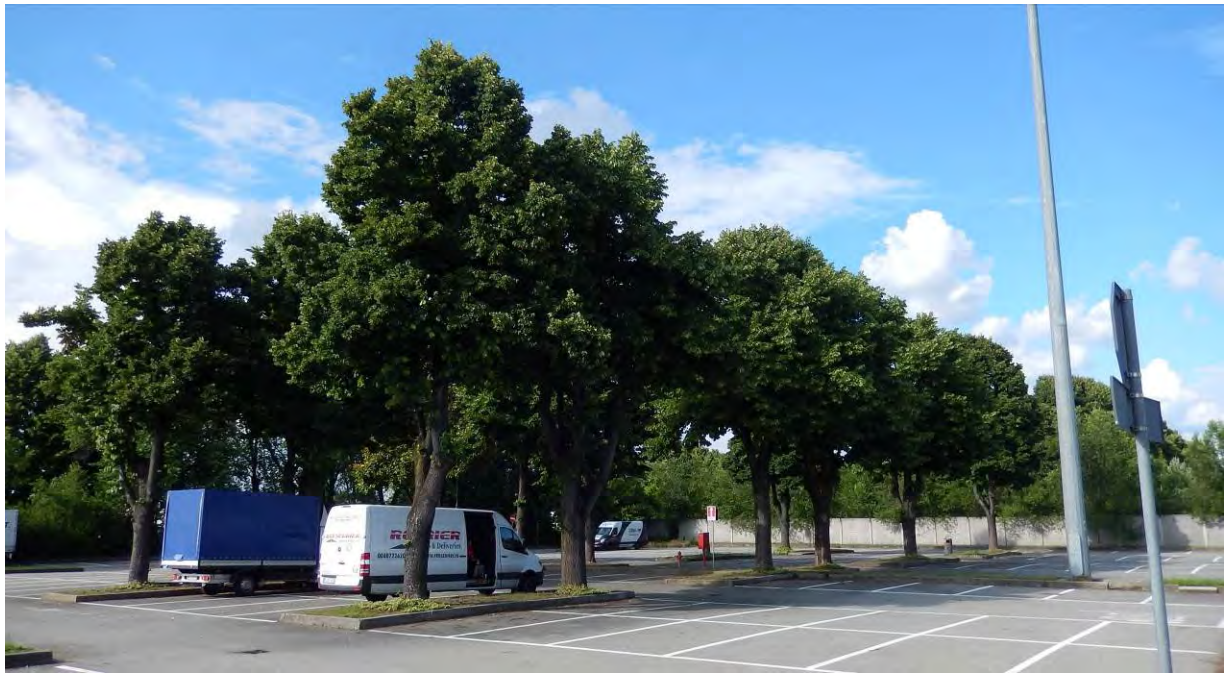
Figura 2 – Filari di tigli del parcheggio annesso al centro Auchan

Dal punto di vista fitosanitario la quasi totalità dei tigli censiti presenta segni di agenti di carie in atto, in stato più o meno avanzato, che oltre a deprezzare gli alberi dal punto di vista ornamentale, determinano uno stato di rischio statico.

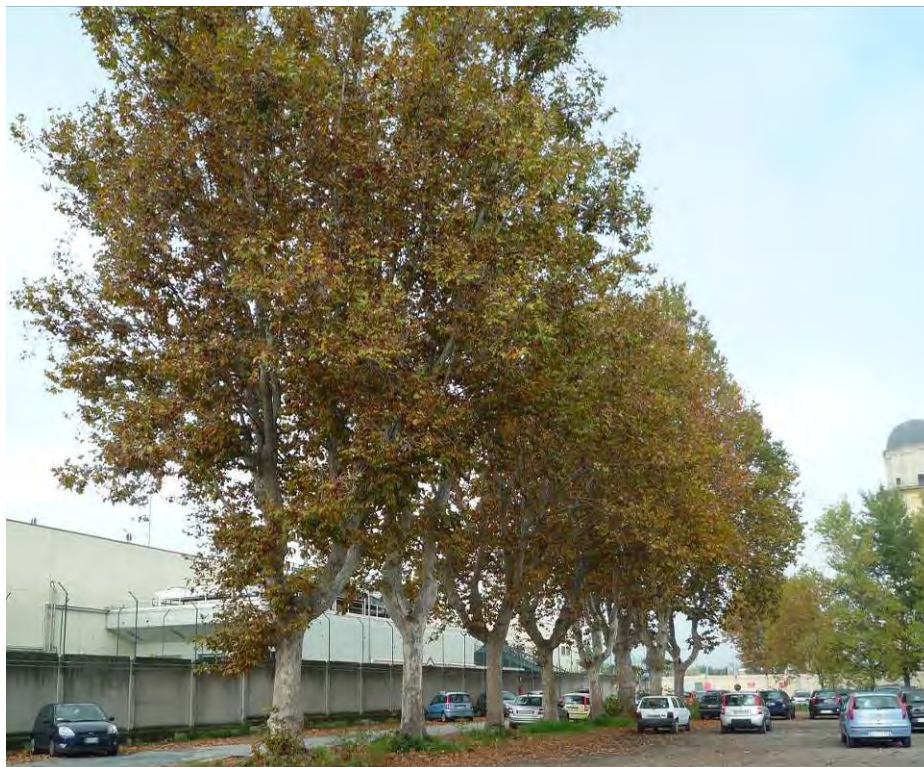
Figura 7 – Filare di platani del parcheggio dipendenti Auchan

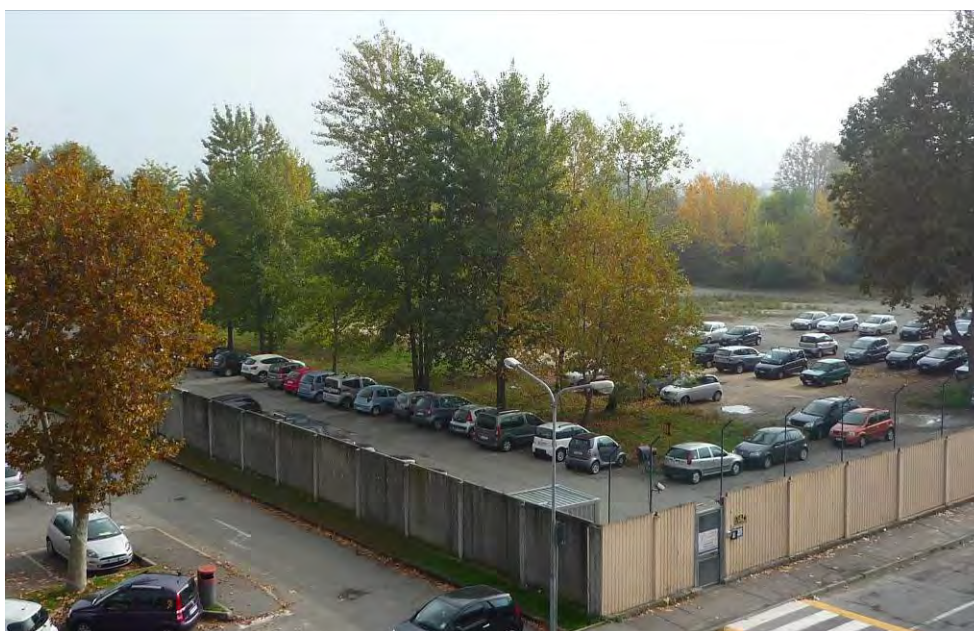
Sempre nel parcheggio dipendenti, a nord, è presente una superficie verde ove sono collocati due filari sfalsati con pioppi neri (*Populus nigra*) e platani (*Platanus acerifolia*). La struttura di questi filari è spesso irregolare e presenta numerosi vuoti. Alcune piante sono biforcute o in ceppaie.

Figura 8 – Doppio filare sfalsato del parcheggio dipendenti Auchan

Complessivamente le aree verdi censite dei parcheggi si presentano in scarso stato di manutenzione.

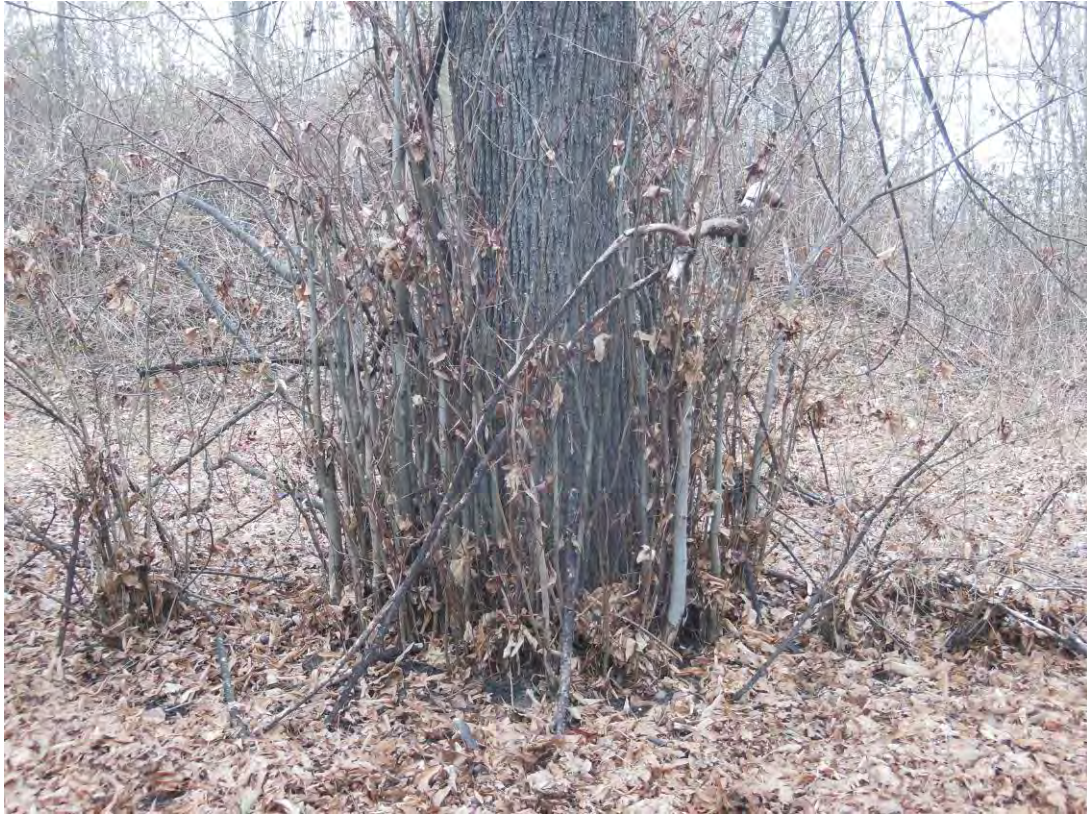
Dal punto di vista fitosanitario i tigli censiti presentano in alcuni casi segni di agenti di carie in atto, in stato più o meno avanzato, che oltre a deprezzare gli alberi dal punto di vista ornamentale, determinano uno stato di rischio statico. Su buona parte si è riscontrata la presenza di ferite legate alle attività di potatura drastica alle quali sono stati sottoposti nel passato.

Tutti i tigli presentano abbondanti ricacci alla base (polloni) che, per via dell'assenza di attività manutentive, sono anche ben sviluppati.

Figura 15 – Polloni alla base dei tigli del doppio filare A

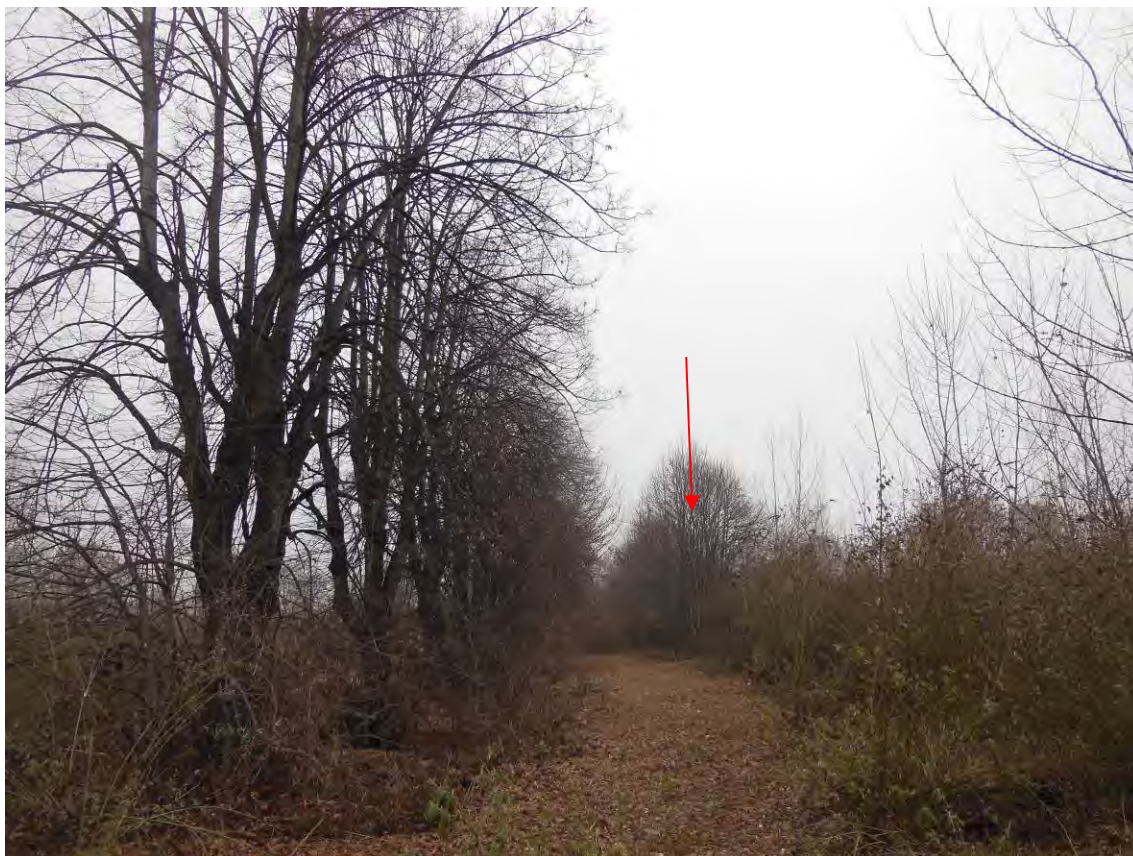
Figura 17 – Filare di tigli “B”. La freccia rossa individua la fila di ceppaie di tiglio

Anche questo filare di tigli, dal punto di vista fitosanitario, è in condizioni mediocri per la presenza di ferite e cicatrici legate alle attività di potatura drastica alle quali sono stati sottoposti nel passato.

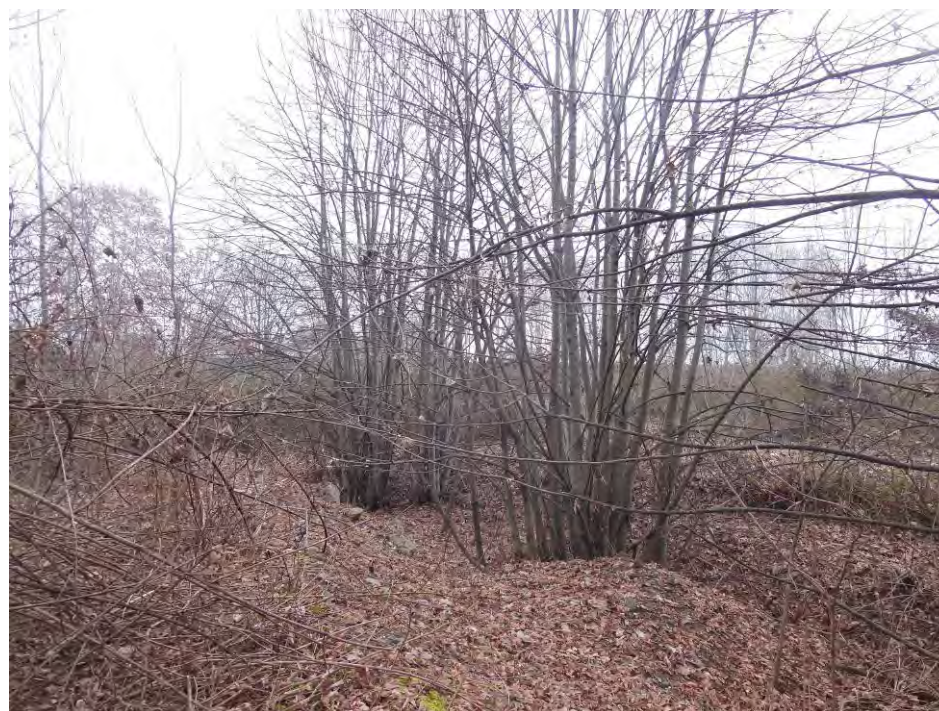
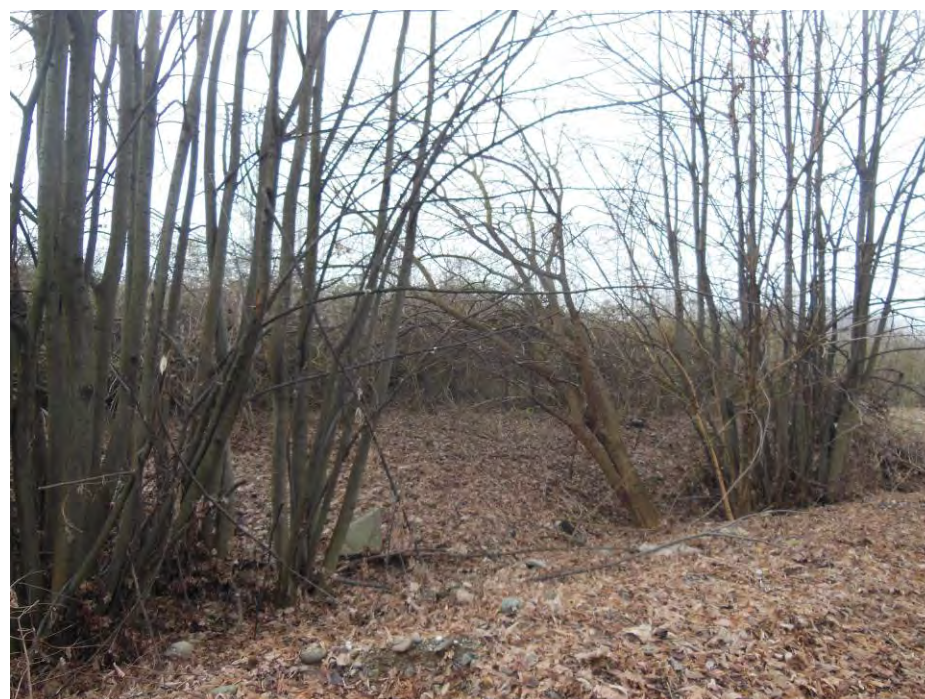
A questo filare composto da n. 8 individui, si contrappone, sul lato opposto, una **fila di ceppaie** di taglio che presumibilmente rappresentano la posizione del vecchio filare di tigli, eliminato senza estirpazione delle ceppaie, che quindi hanno avuto modo di ricacciare. I polloni si sono affermati nel tempo ed i più grandi raggiungono un diametro massimo di 18 cm. Le ceppaie presentano un'estensione superficiale elevata, dell'ordine di circa 2,5/3 m di diametro.

Figura 19 – Ceppaie di taglio derivanti dal filare di tigli non completamente estirpato

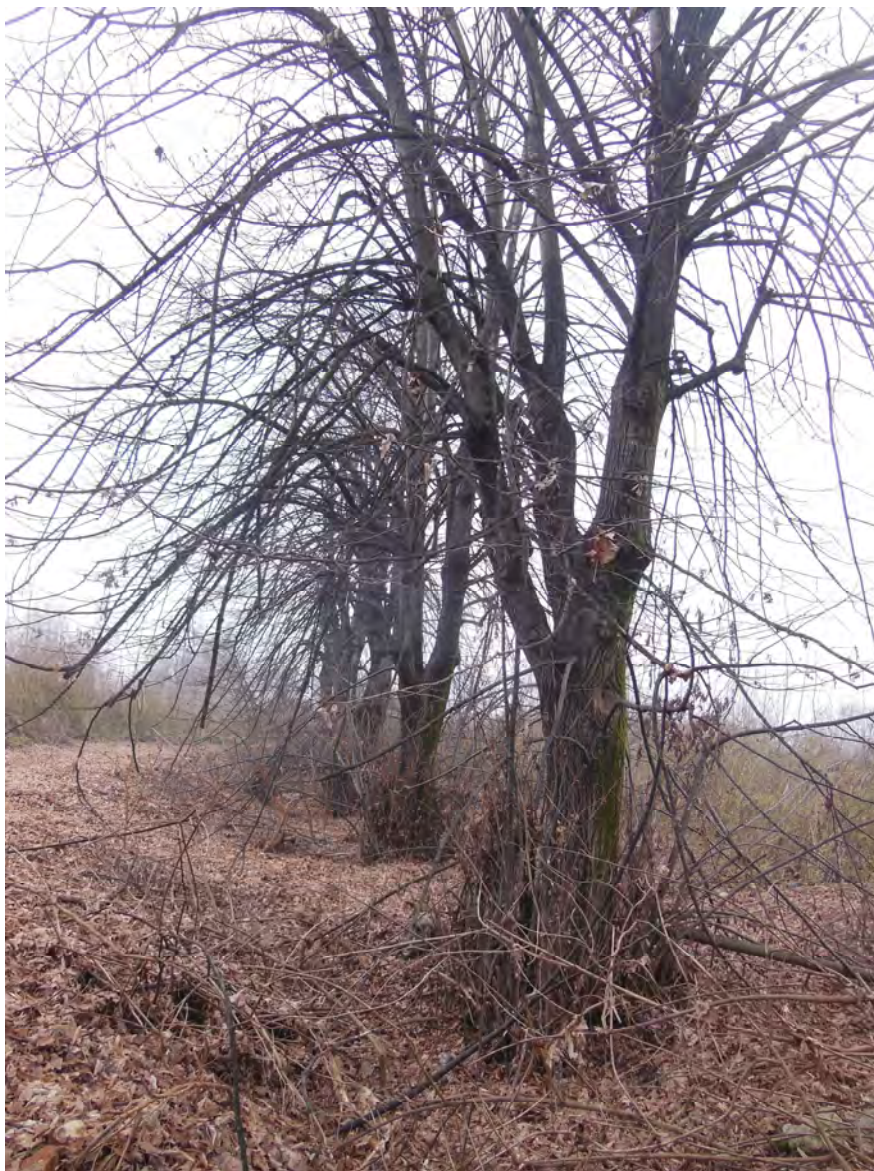
Questo filare di tigli e le ceppaie (area B) risultano posizionati in una trincea generatasi a seguito del deposito di materiale di scavo sul piano originario.

Figura 20 – Filare di tigli “B” collocato in area depressa

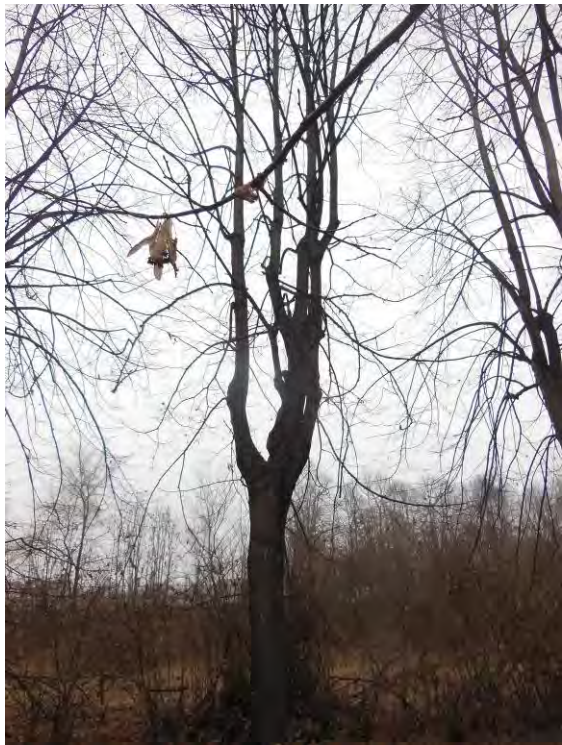
<p>N. 69</p>

<p>Specie: <i>Tilia cordata</i></p>	
<p>Diametro tronco a 1,30 m: 47 cm</p>	
<p>Altezza: 18 m</p>	
<p>Note: presenza moderata di fessure o cavità esposte sulle branche</p>

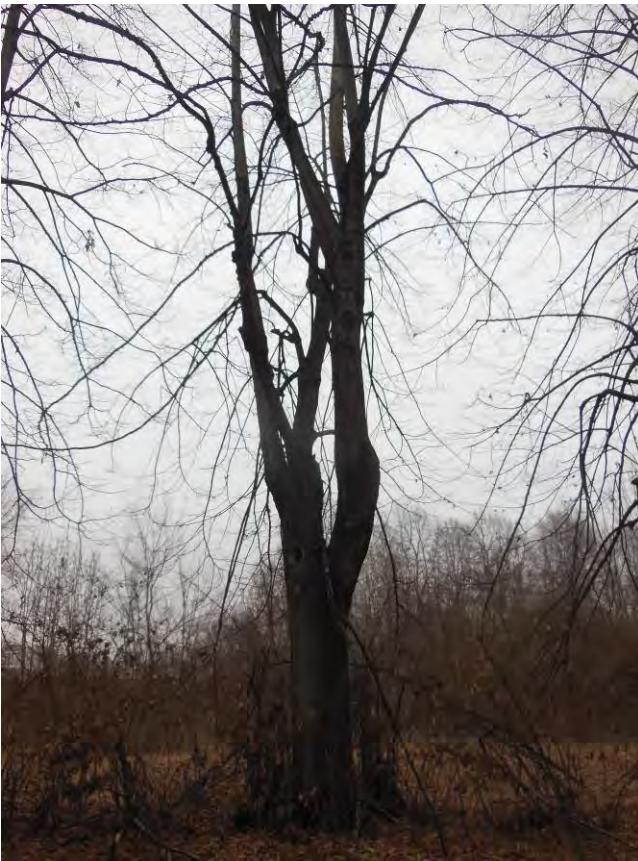
<p>N. 70</p>

<p>Specie: <i>Tilia cordata</i></p>	
<p>Diametro tronco a 1,30 m: 66 cm</p>	
<p>Altezza: 19 m</p>	
<p>Note: cavità esposta sul fusto. Presenza di monconi</p>

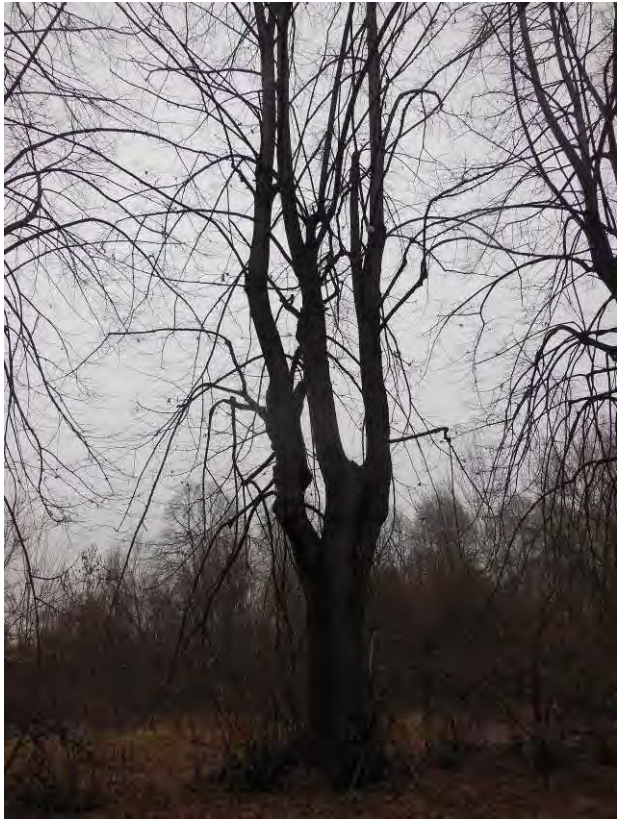
<p>N. 71</p>

<p>Specie: <i>Tilia cordata</i></p>	
<p>Diametro tronco a 1,30 m: 68 cm</p>	
<p>Altezza: 19 m</p>	
<p>Note: presenza moderata di fessure o cavità esposte sulle branche</p>

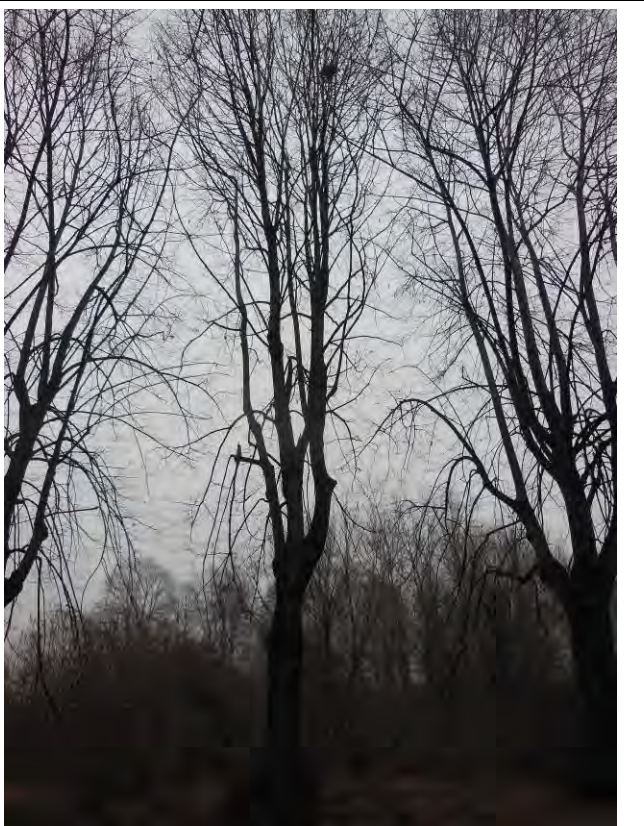
<p>N. 73</p>

<p>Specie: <i>Tilia cordata</i></p>	
<p>Diametro tronco a 1,30 m: 52 cm</p>	
<p>Altezza: 24 m</p>	
<p>Note: presenza moderata di fessure o cavità esposte sulle branche</p>

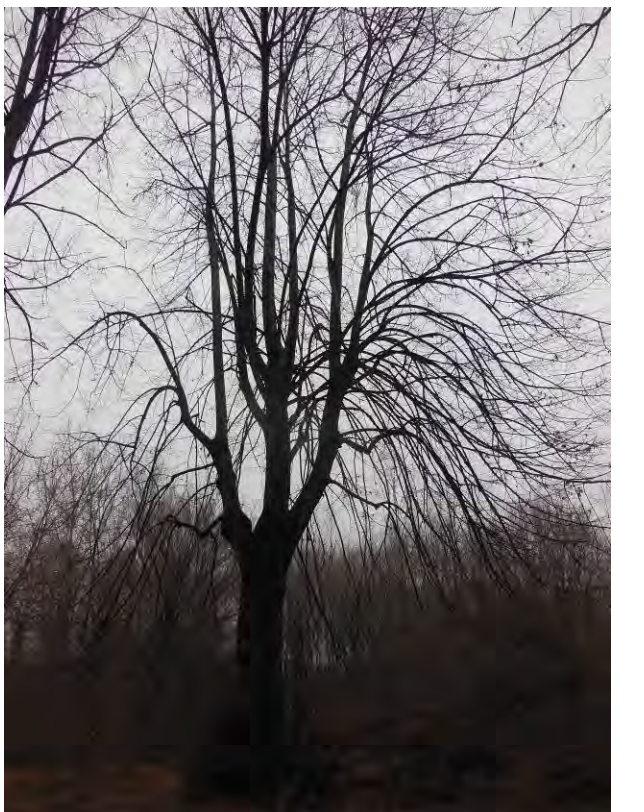
<p>N. 74</p>

<p>Specie: <i>Tilia cordata</i></p>	
<p>Diametro tronco a 1,30 m: 67 cm</p>	
<p>Altezza: 20 m</p>	
<p>Note: presenza moderata di fessure o cavità esposte sulle branche</p>

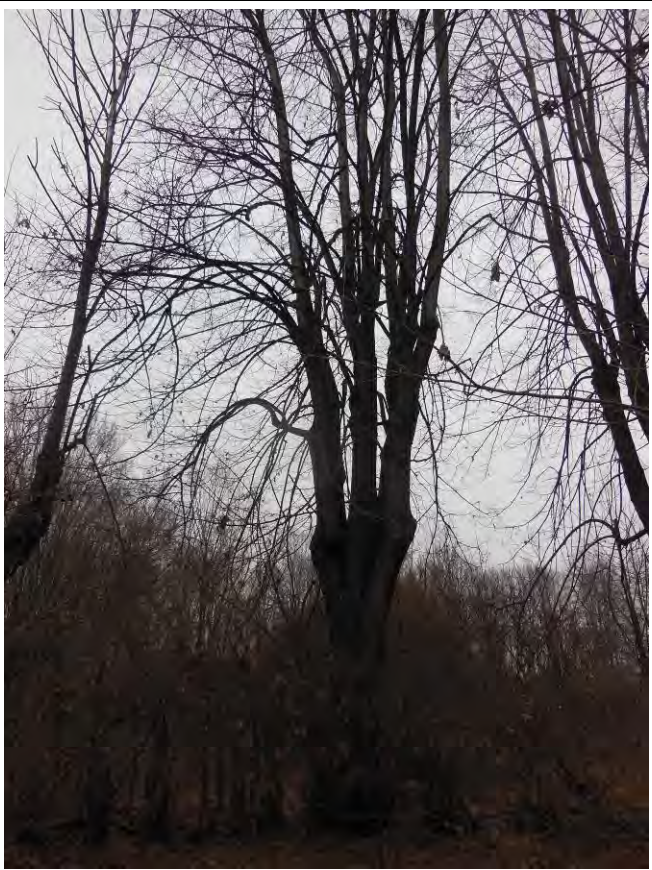
N. 77

Specie: <i>Tilia cordata</i>	
Diametro tronco a 1,30 m: 68 cm	
Altezza: 19 m	
Note: presenza di calli cicatriziali su tronco e branche

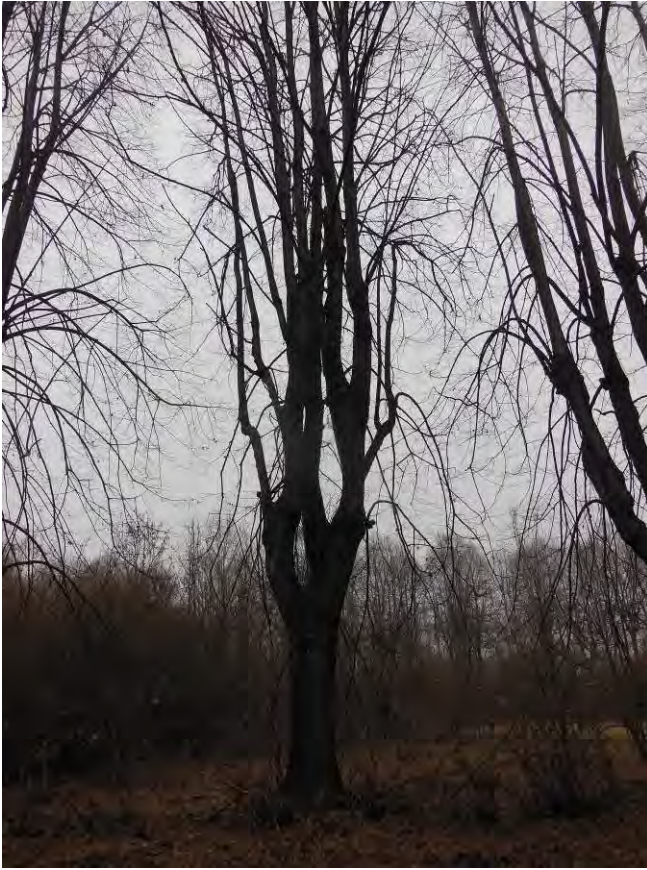
<p>N. 79</p>

<p>Specie: <i>Tilia cordata</i></p>	
<p>Diametro tronco a 1,30 m: 61 cm</p>	
<p>Altezza: 20 m</p>	
<p>Note: presenza di calli cicatriziali su tronco e branche</p>

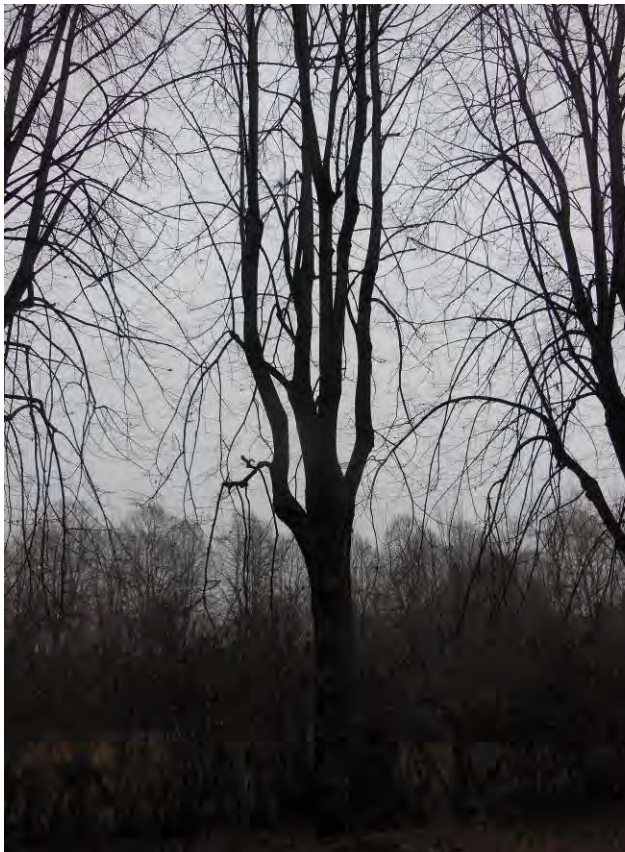
<p>N. 86</p>

<p>Specie: <i>Tilia cordata</i></p>	
<p>Diametro tronco a 1,30 m: 46 cm</p>	
<p>Altezza: 20 m</p>	
<p>Note: presenza moderata di piccole cavità sul tronco</p>

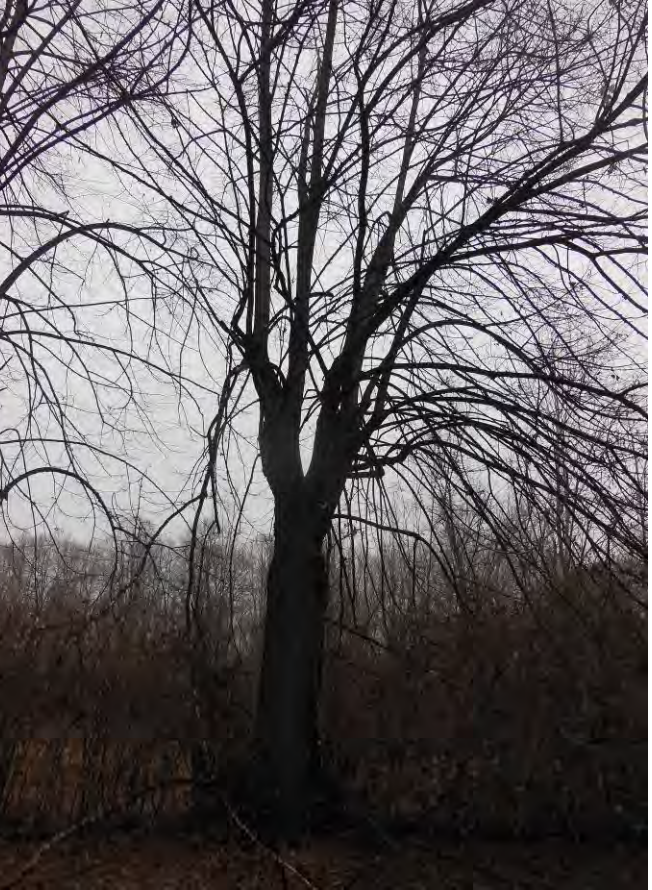
<p>N. 88</p>

<p>Specie: <i>Tilia cordata</i></p>	
<p>Diametro tronco a 1,30 m: 73 cm</p>	
<p>Altezza: 20 m</p>	
<p>Note: presenza moderata di piccole cavità sul tronco e di un callo cicatriziale basale</p>

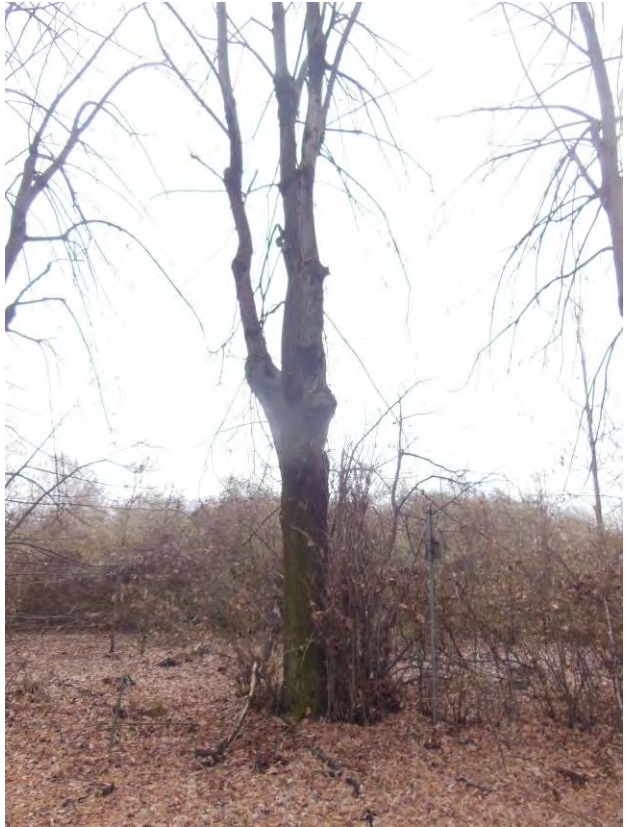
N. 93

Specie: <i>Tilia cordata</i>	
Diametro tronco a 1,30 m: 56 cm	
Altezza: 18 m	
Note: presenza moderata di fessure o cavità esposte sulle branche

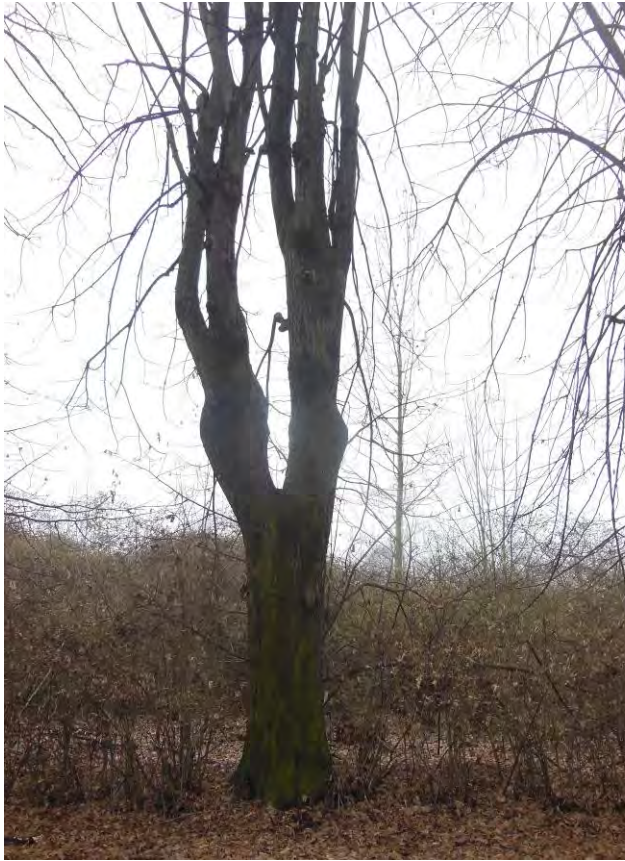
N. 94

Specie: <i>Tilia cordata</i>	
Diametro tronco a 1,30 m: 70 cm	
Altezza: 18 m	
Note: presenza di calli cicatriziali su tronco e branche

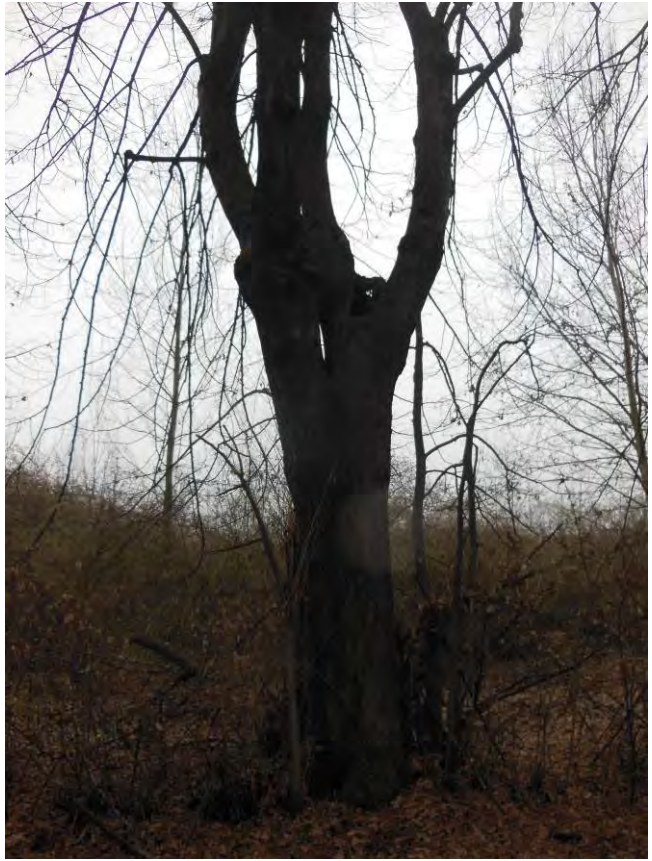
<p>N. 95</p>

<p>Specie: <i>Tilia cordata</i></p>	
<p>Diametro tronco a 1,30 m: 64 cm</p>	
<p>Altezza: 18 m</p>	
<p>Note: presenza accentuata di cavità esposta sul castello</p>

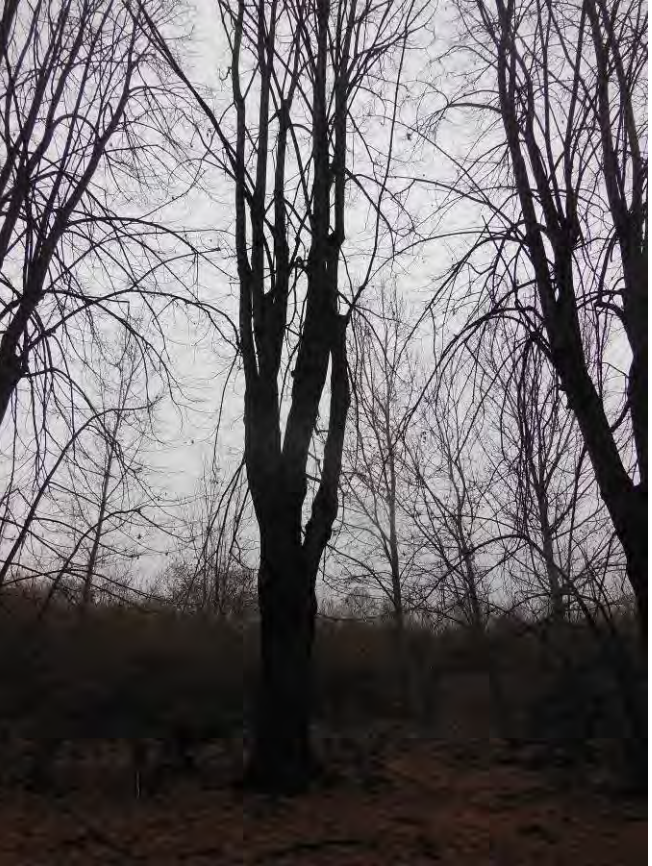
<p>N. 96</p>

<p>Specie: <i>Tilia cordata</i></p>	
<p>Diametro tronco a 1,30 m: 66 cm</p>	
<p>Altezza: 20 m</p>	
<p>Note: presenza di calli cicatriziali su tronco e branche</p>

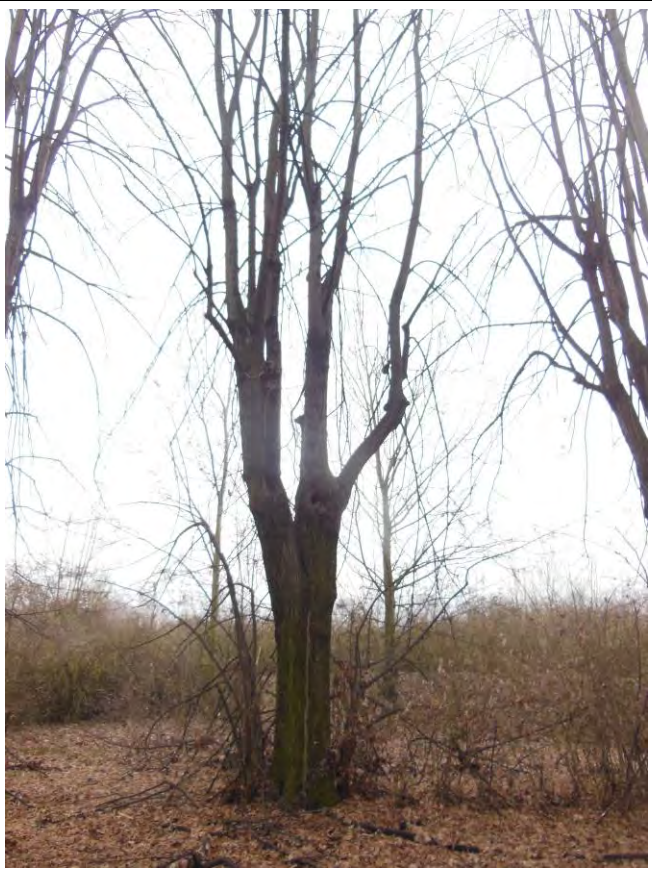
N. 98	 
Specie: <i>Tilia cordata</i>	
Diametro tronco a 1,30 m: 69 cm	
Altezza: 18 m	
Note: presenza di callo tumorale

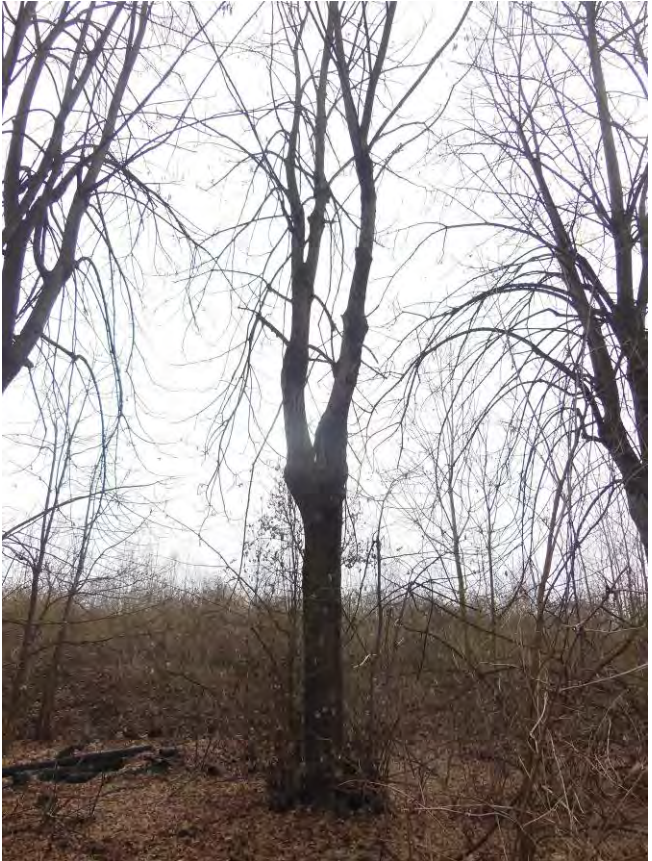
N. 100

Specie: <i>Tilia cordata</i>	
Diametro tronco a 1,30 m: 47 cm	
Altezza: 18 m	
<p>Note: presenza moderata di lesioni sulle branche</p>

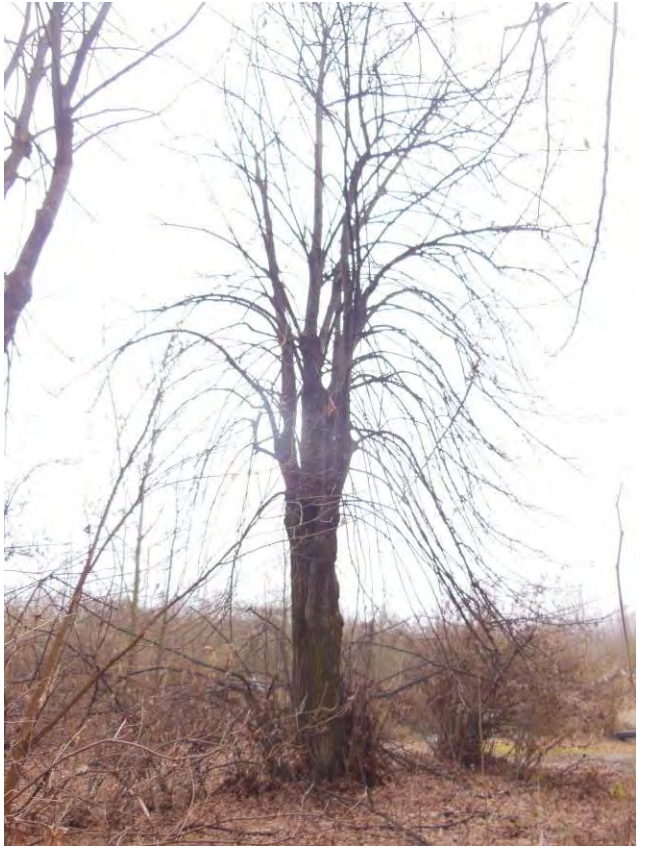
N. 101

Specie: <i>Tilia cordata</i>	
Diametro tronco a 1,30 m: 75 cm	
Altezza: 20 m	
Note: presenza moderata di fessure o cavità esposte sulle branche

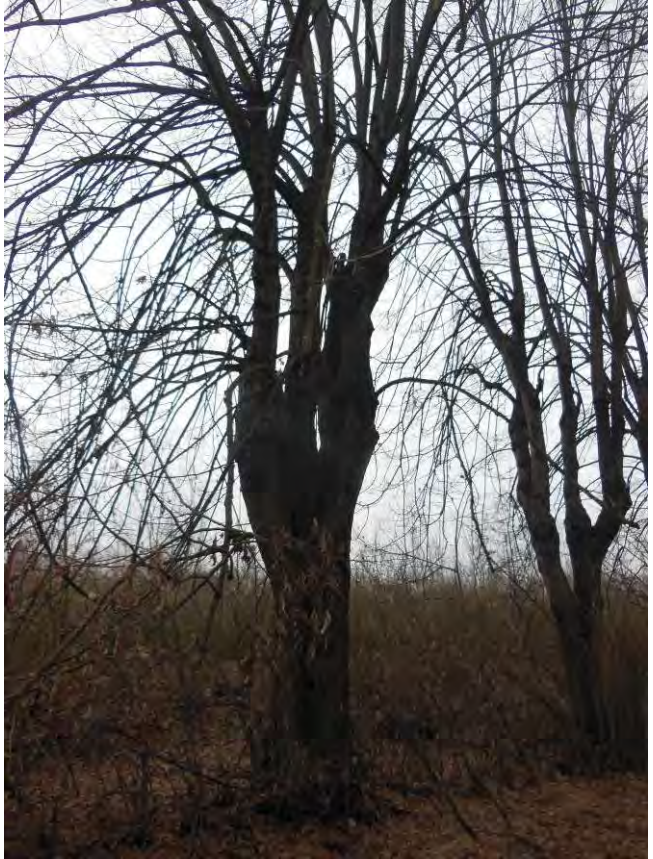
N. 102

Specie: <i>Tilia cordata</i>	
Diametro tronco a 1,30 m: 83/68 cm tronco ellittico	
Altezza: 20 m	
Note: presenza moderata di fessure o cavità esposte sulle branche

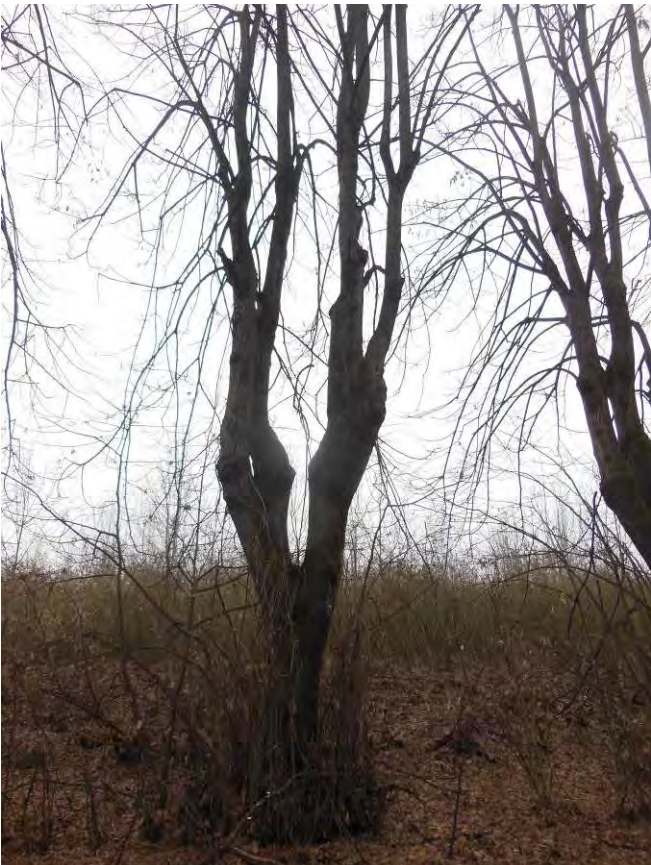
<p>N. 103</p>

<p>Specie: <i>Tilia cordata</i></p>	
<p>Diametro tronco a 1,30 m: 54 cm</p>	
<p>Altezza: 20 m</p>	
<p>Note: presenza moderata di fessure o cavità esposte sulle branche</p>

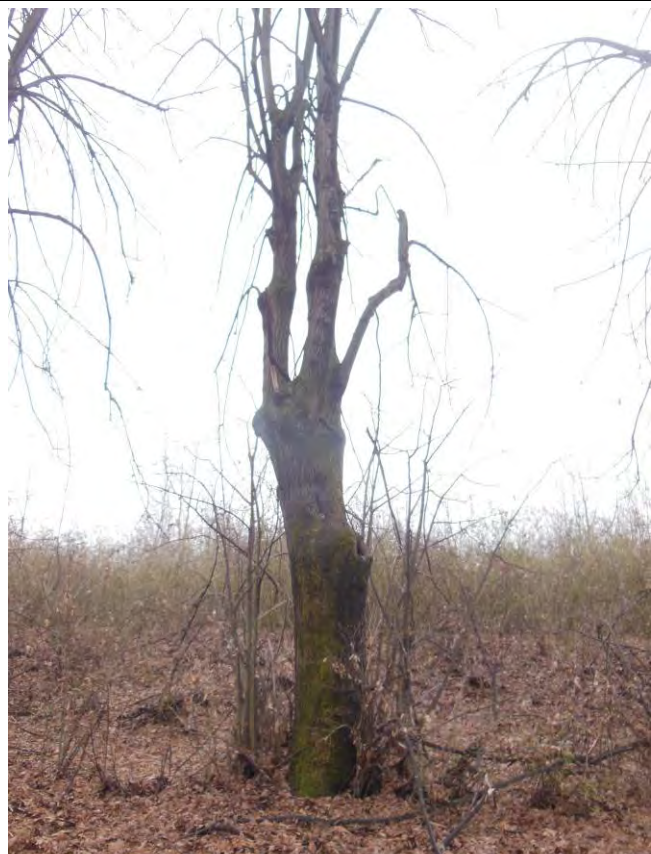
<p>N. 104</p>

<p>Specie: <i>Tilia cordata</i></p>	
<p>Diametro tronco a 1,30 m: 68 cm</p>	
<p>Altezza: 18 m</p>	
<p>Note: presenza accentuata di fessure o cavità esposte sul tronco</p>

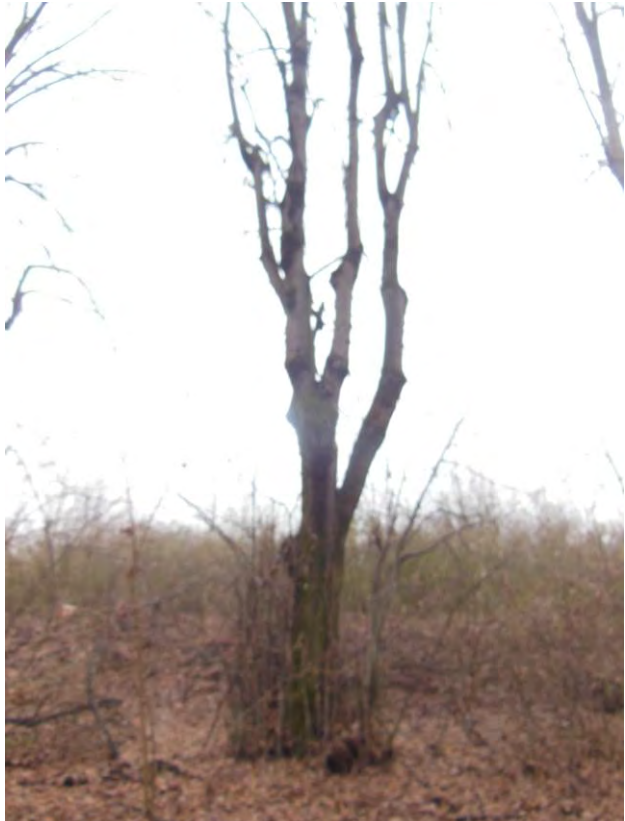
N. 105

Specie: <i>Tilia cordata</i>	
Diametro tronco a 1,30 m: 53 cm	
Altezza: 18 m	
Note: presenza moderata di fessure o cavità esposte sulle branche

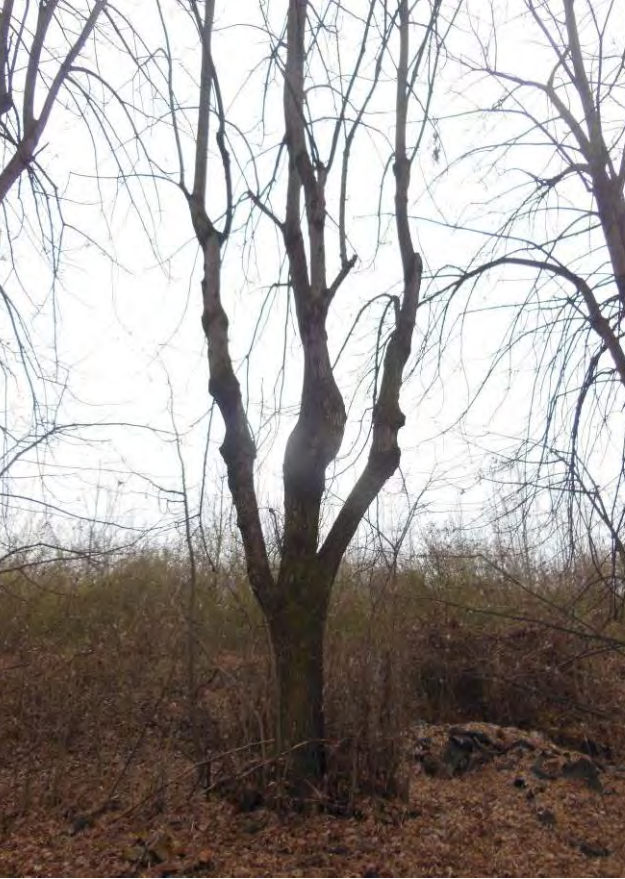
N. 106

Specie: <i>Tilia cordata</i>	
Diametro tronco a 1,30 m: 50 cm	
Altezza: 18 m	
Note: presenza moderata di fessure o cavità esposte sulle branche

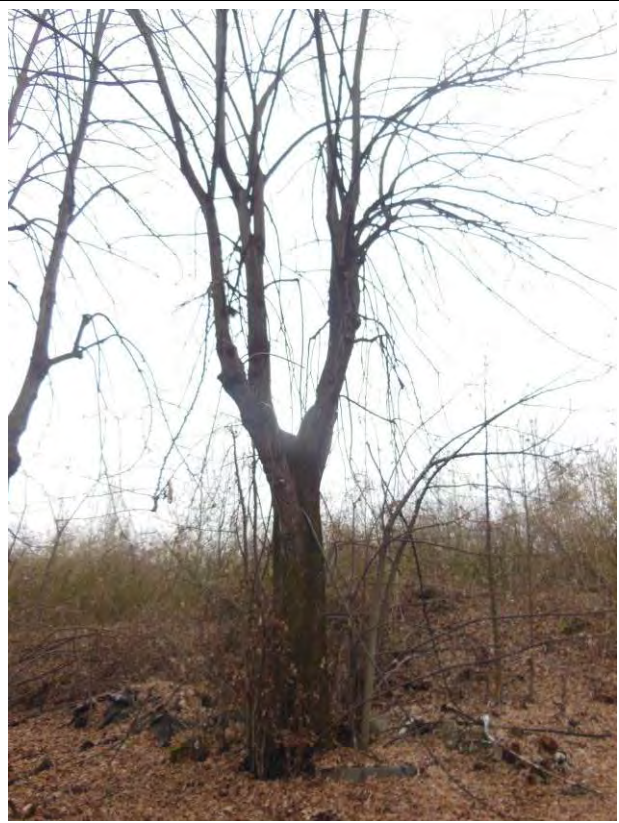
N. 107

Specie: <i>Tilia cordata</i>	
Diametro tronco a 1,30 m: 53 cm	
Altezza: 18 m	
Note: presenza di calli cicatriziali su tronco e branche

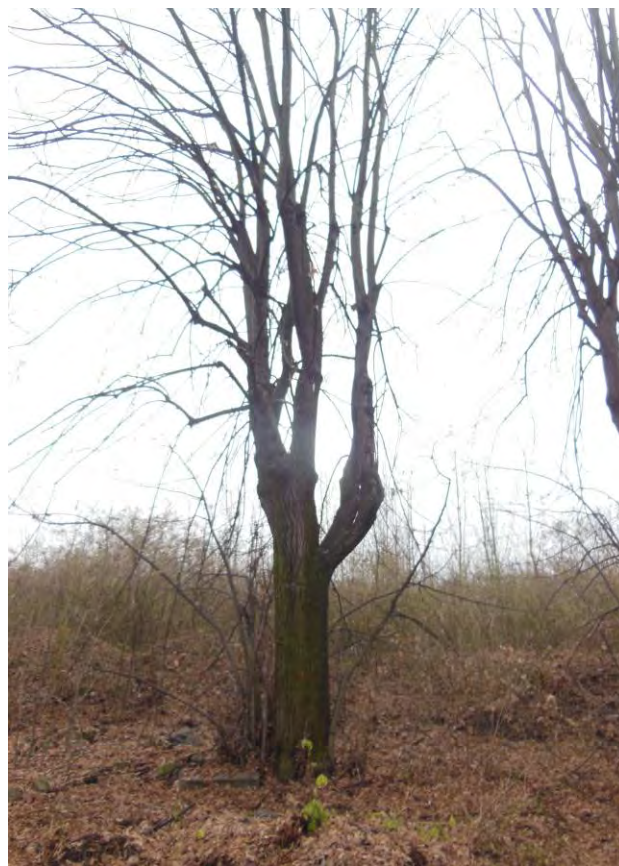
N. 109

Specie: <i>Tilia cordata</i>	
Diametro tronco a 1,30 m: 67 cm	
Altezza: 18 m	
Note: presenza moderata di fessure o cavità esposte sulle branche

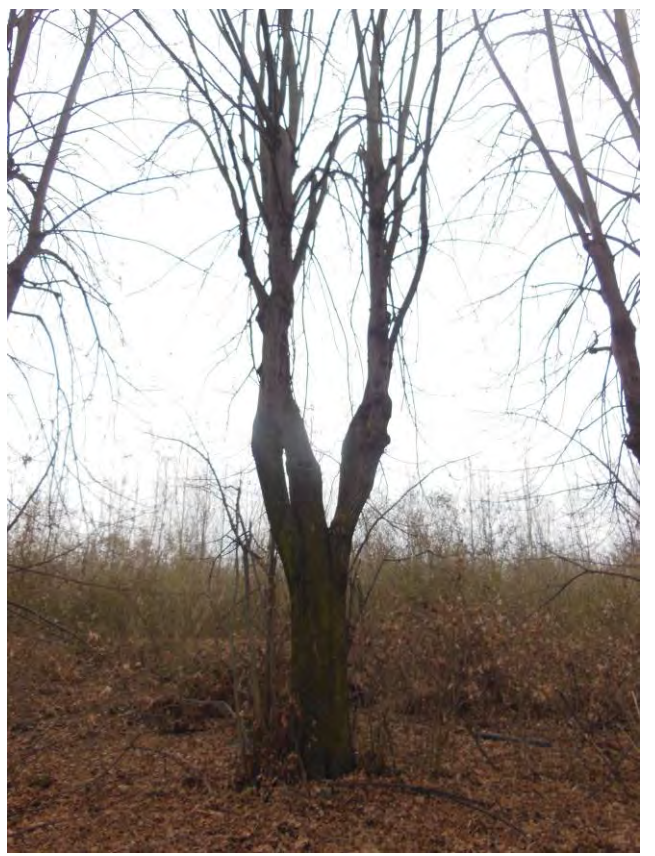
<p>N. 110</p>

<p>Specie: <i>Tilia cordata</i></p>	
<p>Diametro tronco a 1,30 m: 61 cm</p>	
<p>Altezza: 18 m</p>	
<p>Note: presenza moderata di fessure o cavità esposte sulle branche</p>

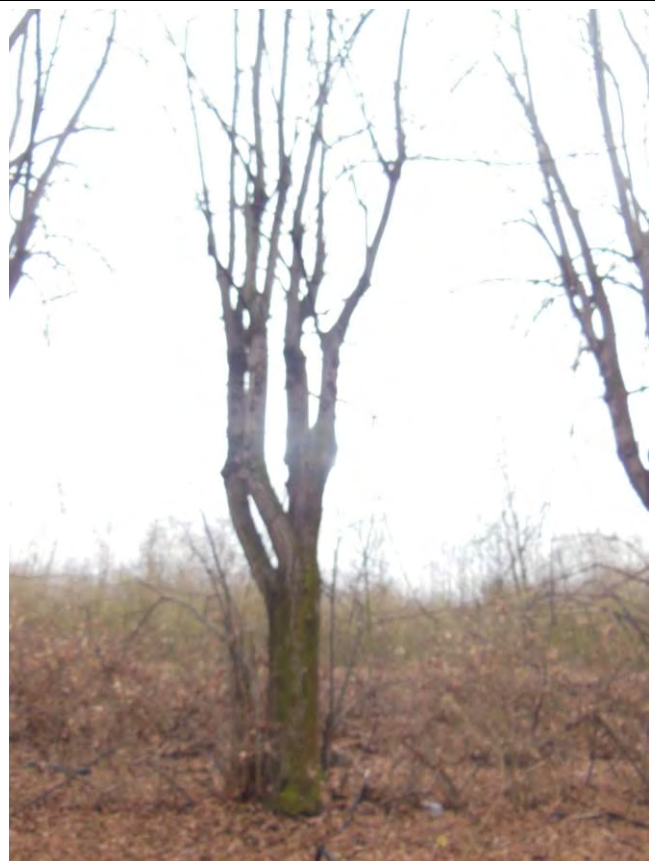
<p>N. 111</p>

<p>Specie: <i>Tilia cordata</i></p>	
<p>Diametro tronco a 1,30 m: 52 cm</p>	
<p>Altezza: 18 m</p>	
<p>Note: presenza moderata di fessure o cavità esposte sulle branche</p>

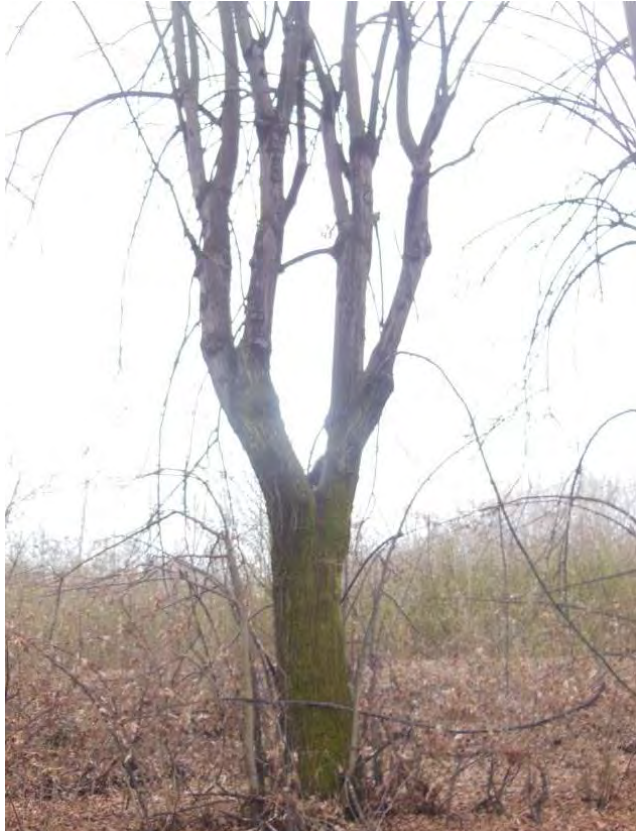
N. 112

Specie: <i>Tilia cordata</i>	
Diametro tronco a 1,30 m: 59 cm	
Altezza: 19 m	
Note: presenza moderata di fessure o cavità esposte in testa al tronco

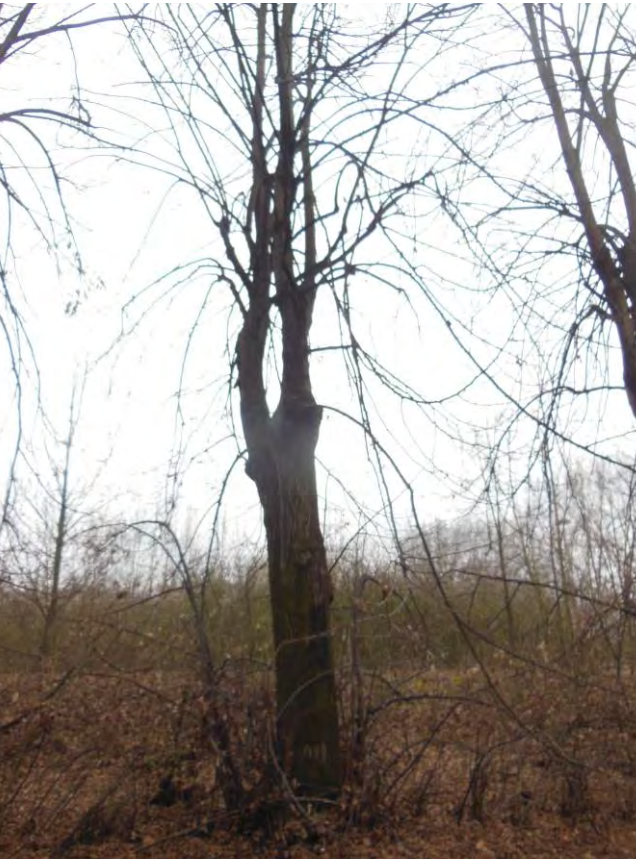
N. 113

Specie: <i>Tilia cordata</i>	
Diametro tronco a 1,30 m: 56 cm	
Altezza: 20 m	
Note: presenza moderata di fessure o cavità esposte sul tronco
