COMUNE DI TORINO

ZUT AMBITI 2.8/2 parte - 3.4 parte | SUB AMBITO 1
CORSO ROMANIA EST, STRADA CASCINETTE EST

VAS (VALUTAZIONE AMBIENTALE STRATEGICA)

ANALISI DELLO STATO DI FATTO DELLA VEGETAZIONE E RILIEVO DELLE ALBERATURE ESISTENTI

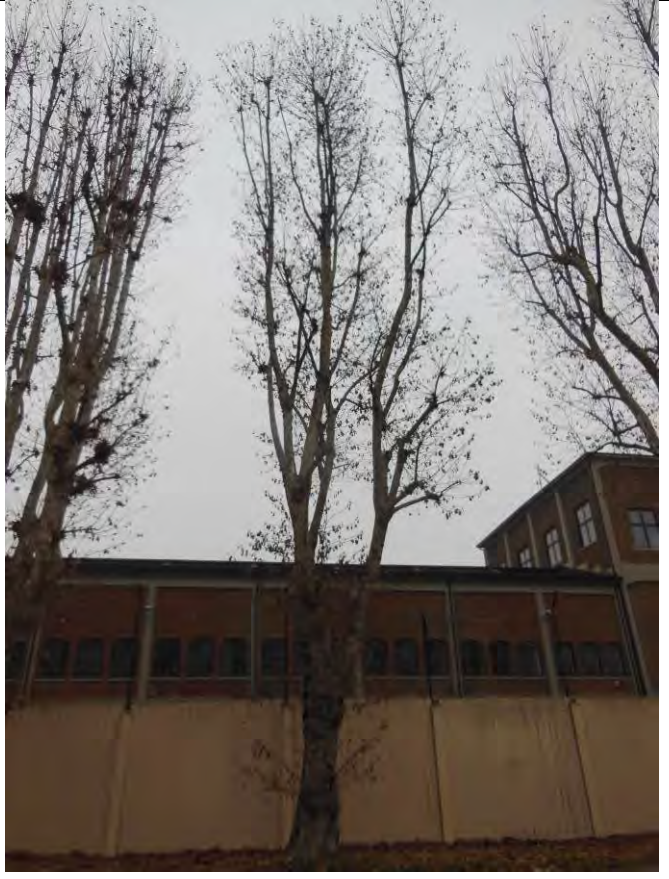
<p>N. 121</p>

<p>Specie: <i>Platanus acerifolia</i></p>	
<p>Diametro tronco a 1,30 m: 54 cm</p>	
<p>Altezza: 20 m</p>	
<p>Note: presenza di calli cicatriziali sulle branche e tronco</p>

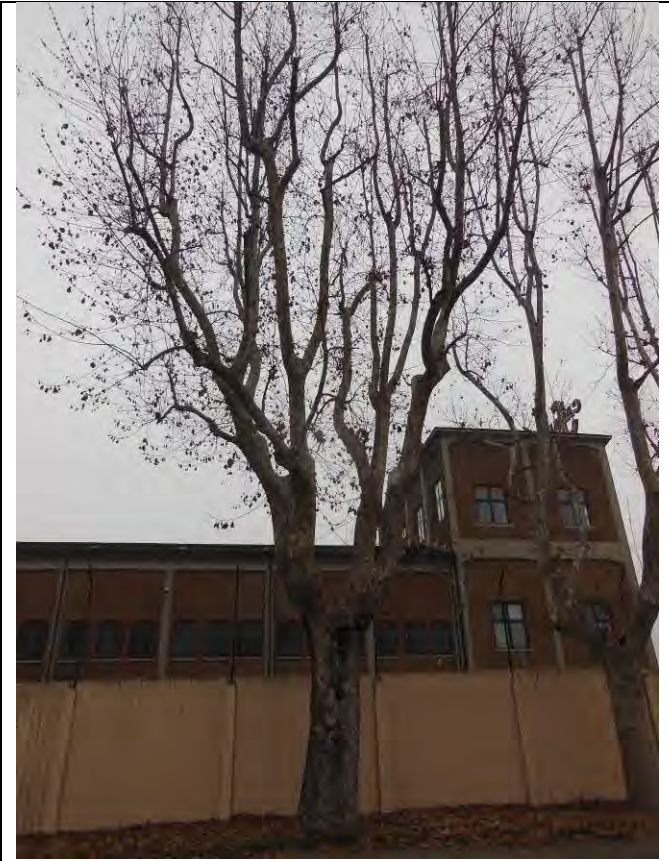
<p>N. 122</p>

<p>Specie: <i>Platanus acerifolia</i></p>	
<p>Diametro tronco a 1,30 m: 83 cm</p>	
<p>Altezza: 20 m</p>	
<p>Note: presenza di calli cicatriziali sulle branche e tronco</p>
