AMBITO 8.18/1 SPINA 2 - PR.IN. Unità di intervento 4 - Area di intervento A

AREA EX WESTINGHOUSE

RAPPORTO AMBIENTALE - Allegato 4

Ricontrollo di n°195 alberi radicati nell'area
interna e prossima al cantiere

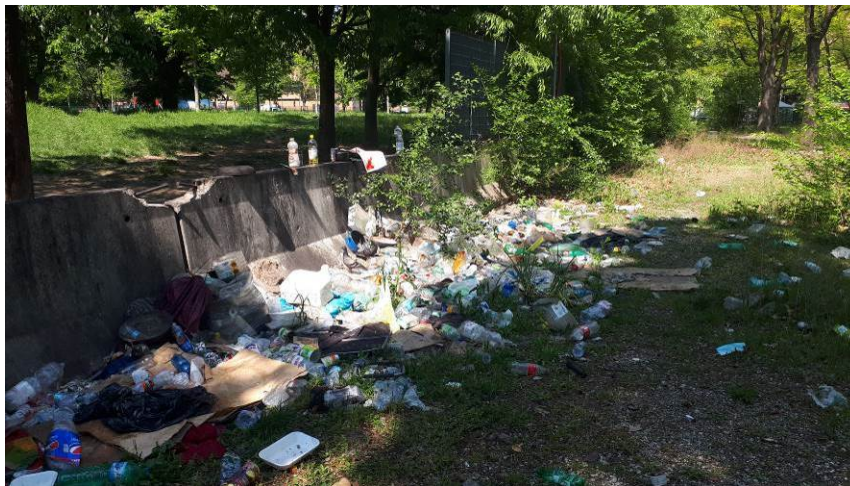
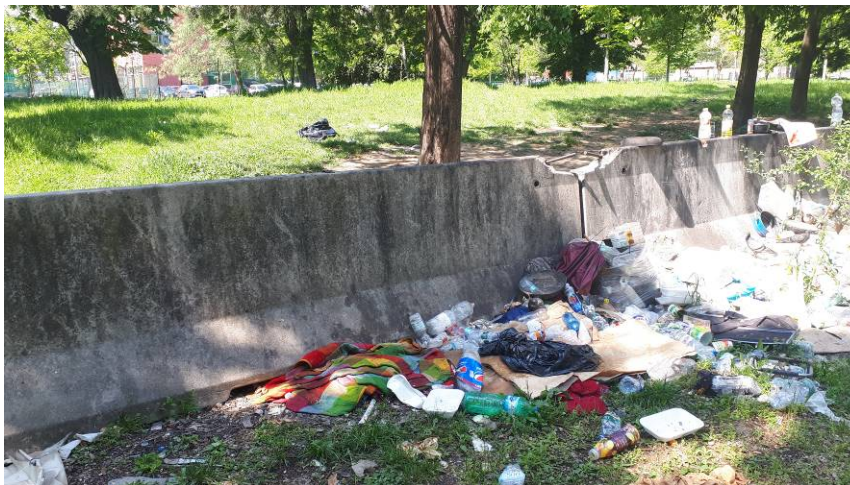
Il parco in cui sono radicati i soggetti arborei (coincidente con l'area di cantiere) risulta fortemente degradato e in stato di abbandono, soprattutto nella porzione confinante con il filare di Bagolari di Via Paolo Borsellino. Vi è una presenza massiccia di rifiuti di svariato tipo accumulati in differenti siti, si possono inoltre osservare i chiari segni della presenza stanziale e/o occasionale di persone, come rifiuti plastici, vestiario e diversi oggetti abbandonati.

Figura 3 - Immagini che rappresentano lo stato di degrado dell'area in cui gli alberi sono radicati

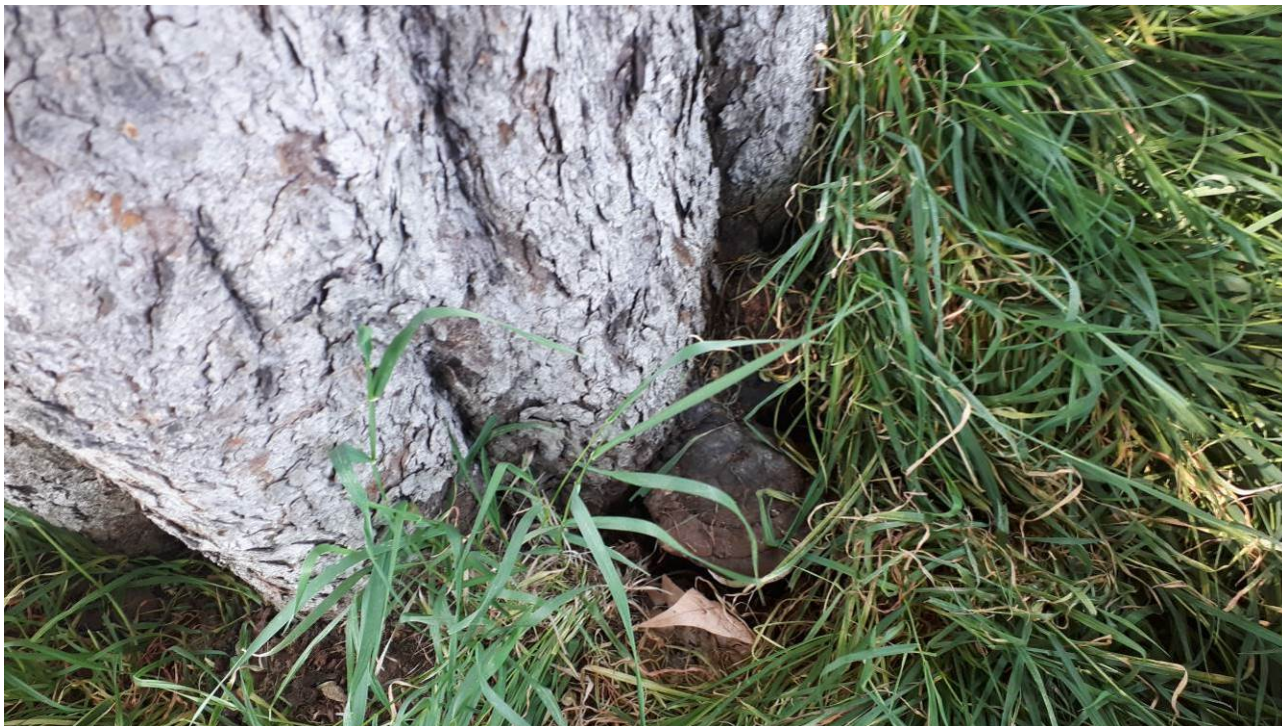
Figura 6 - dettaglio dei carpofori evidenti alla base del soggetto arboreo di *Aesculus hippocastanum* n° 085

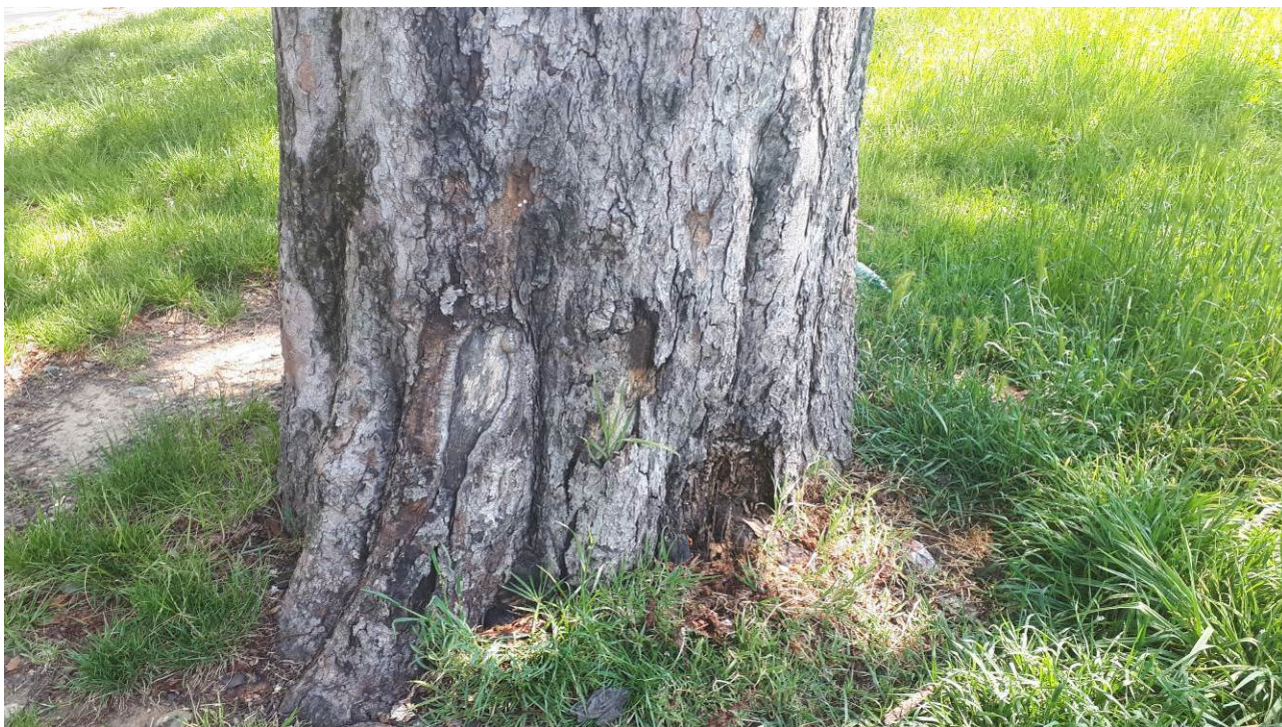
Figura 7 - Dettaglio della carie evidente alla base del soggetto arboreo n°92. In evidenza la diffusa presenza di Carpofori.

n°	Genere e specie	Classe d'altezza (m)	Diametro tronco (cm)	Stato sanitario	Difetti riscontrati	Difetti 2021	Interventi
92	<i>Aesculus hippocastanum</i>	20 - 25	92	Discreto	Colletto azzampato, tronco leggermente inclinato con ripresa di verticalità, suddiviso da 4 m in 2 branche primarie divaricate codominanti ulteriormente suddivise. È presente una ferita in chiusura sulla branca primaria di Sud con legno di reazione e presenza di formiche alla base. Presenti branche a candelabro, con cavità sulla branca secondaria Sud; è stata rilevata una carie con legno esposto e di reazione sulla branca secondaria Sud. Evidenziati segni di scottatura al tronco in più punti. Interferenza di branche e rami.		Approfondimento
98	<i>Acer platanoides</i>	< 10	10	Buono	Giovane esemplare. Riscoppi vegetativi a Ovest.		Nessun intervento
99	<i>Tilia cordata</i>	< 10	12	Pessimo	Esemplare di giovane impianto, il tronco risulta suddiviso in quota. Ferite aperte al tronco a Sud da circa 10 a 250 cm di altezza con scortecciamento diffuso e lesione del cambio. Evidenziata la presenza di lieve legno di reazione. Regressione vegetativa. Secco elevato.		Abbattimento a scopo di riqualificazione
