**RELAZIONE GEOLOGICA GENERALE  
- ALLEGATO 3B- FIUME PO: EVENTO  
ALLUVIONALE NOVEMBRE 2011**

**R05-03b-01**

## **EVENTO METEOROLOGICO del 4-8 Novembre 2011**

*Aggiornamento 21 novembre 2011*

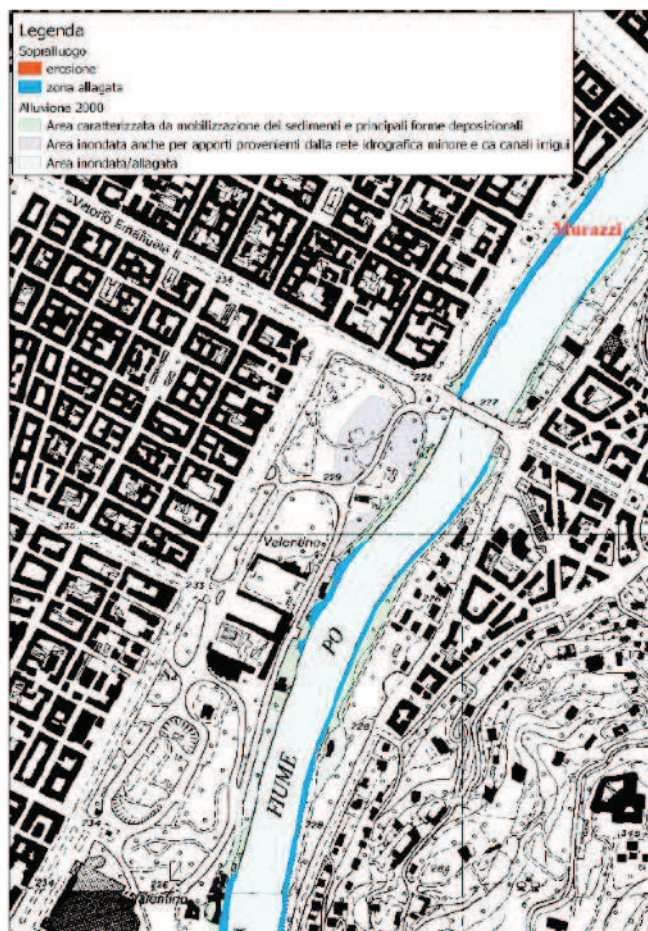
Come evidenziato dalla cartografia di seguito riportata non si sono segnalati effetti di rilievo se non l'allagamento della zona dei Murazzi e l'esondazione del Po in alcuni punti sui percorsi pedonali e sulle piste ciclabili in prossimità delle sponde.

Confronto tra Alluvione 2000 e sopralluogo 7-8 novembre 2011 in zona Valentino, Murazzi sul Fiume Po

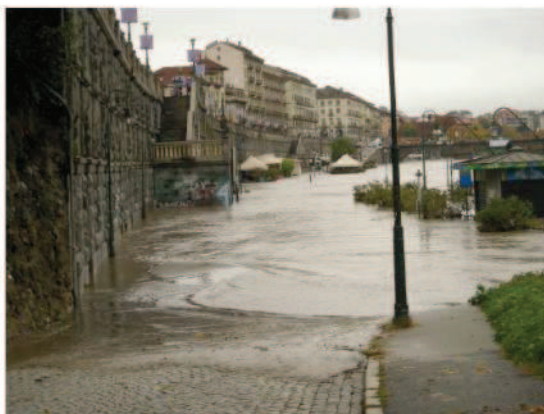
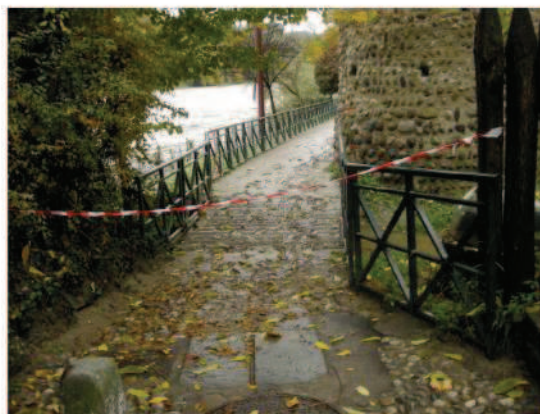
A sinistra: i Murazzi allagati. A destra: cammino pedonale presso il Borgo Medioevale.

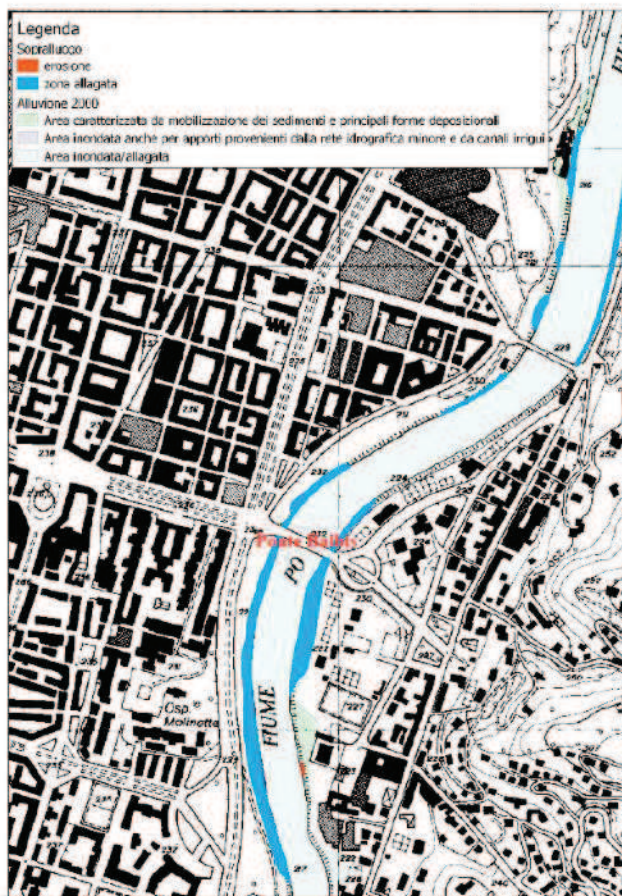
Nella zona nelle vicinanze del ponte Balbis (vedi figura successiva) si sono verificati allagamenti delle sponde non significativi. Si evidenzia una piccola erosione nelle vicinanze del centro sportivo e la piscina comunale nei pressi di corso Sicilia.

Confronto tra Alluvione 2000 e sopralluogo 7-8 Novembre 2011 nei pressi del ponte Balbis

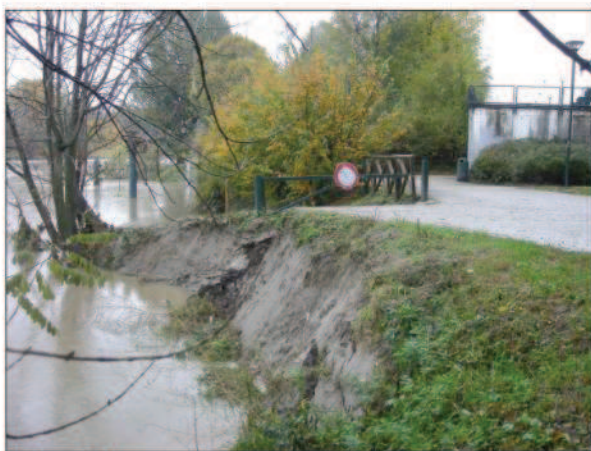
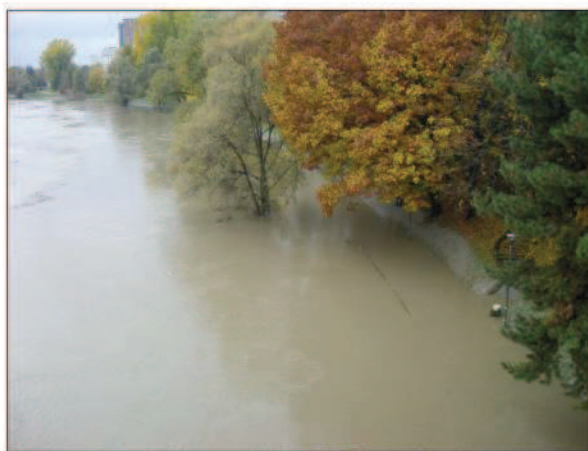
A sinistra: erosione lungo la sponda destra Po presso il centro sportivo di C.so Sicilia. A destra il sentiero pedonale allagato lungo la sponda sinistra a monte del P.te Balbis

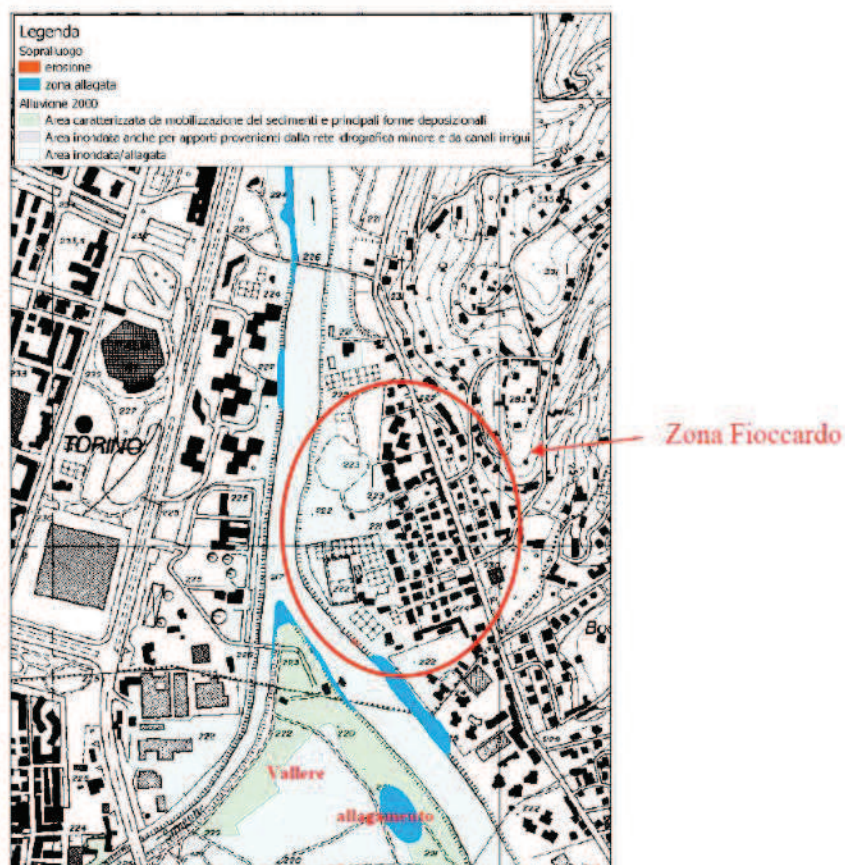
Il torrente Sangone a Moncalieri ha evidenziato un fenomeno di rigurgito per la difficoltà a confluire nel Po in piena, ove si sono segnalati locali minori allagamenti. In località Fioccardo, a differenza del 2000, il livello idrometrico si è mantenuto a 30-40 cm al di sotto del livello di sponda, senza creare nessun tipo di pericolo per la popolazione. Si segnala, inoltre, una piccola erosione di sponda in prossimità del Master Club in via Oristano.

Confronto tra Alluvione 2000 e sopralluogo 7-8 Novembre 2011 zona Fioccardo-confluenza Po-Sangone.

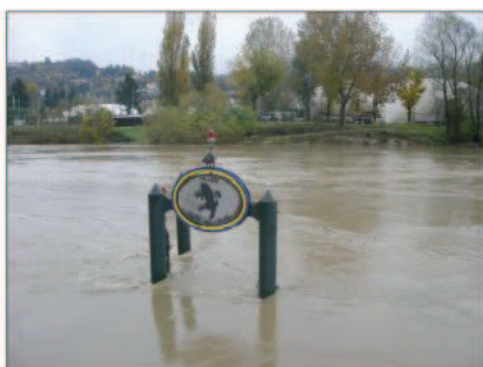
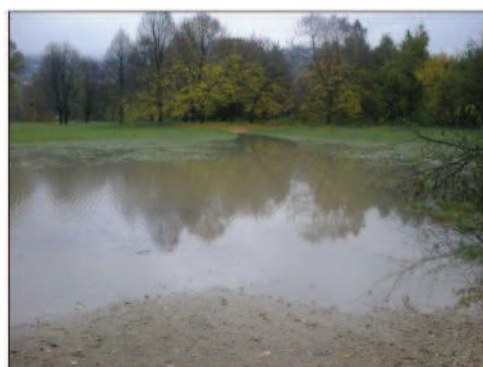
Allagamenti nel parco delle Vallere
