**RELAZIONE GEOLOGICA GENERALE  
- ALLEGATO 6 - MISURE  
INCLINOMETRICHE IN STR. DEL  
LAURO 57 (VILLA NOVARA)**

## RISTRUTTURAZIONE ED AMPLIAMENTO EDIFICIO DI CIVILE ABITAZIONE

## MONITORAGGIO INCLINOMETRICO

### RAPPORTO n. 5 di esercizio

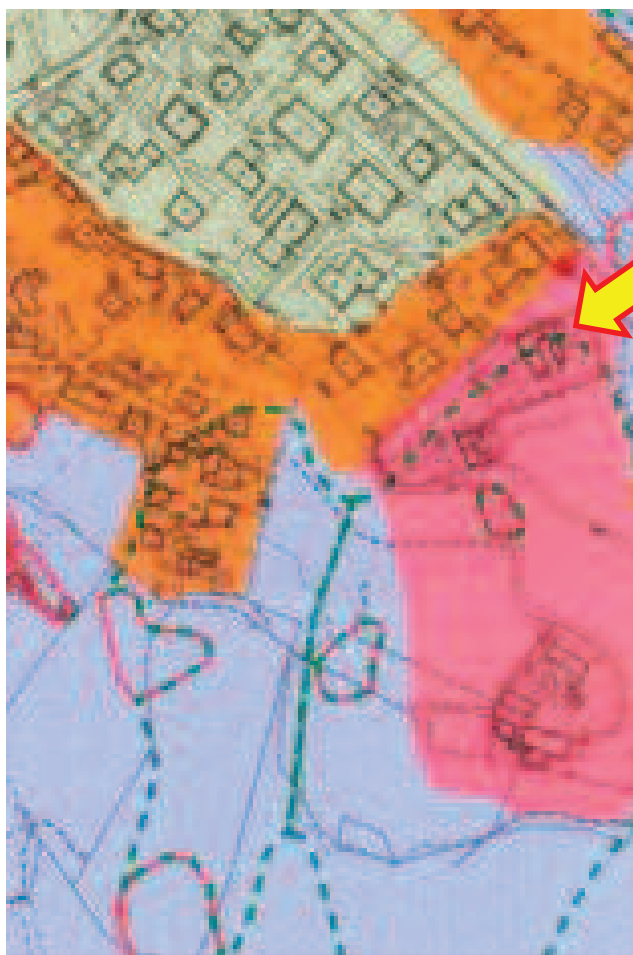
Dall'osservazione della "Carta di Sintesi" (Variante n.100 al PRG, Tav n. 3, Foglio 09b) emerge che la casa di Strada del Lauro 57:

- è in un'area classificata IIIa1 (C) (retino a righe rosse a 45° su sfondo rosa/rosso)
- per metà della sua impronta a terreno, si trova fuori dal "perimetro di frana stabilizzata" (tratteggio verde).

Nella porzione inferiore del versante è possibile notare una stella rossa indicativo di "Punti critici del reticolo idrografico minore"; si fa presente che il fabbricato in esame è posto ad una quota

di circa 10 m superiore, per cui eventuali fenomeni di esondazione dovuti all'insufficiente sezione di deflusso non interferiranno certamente con l'edificio esistente.

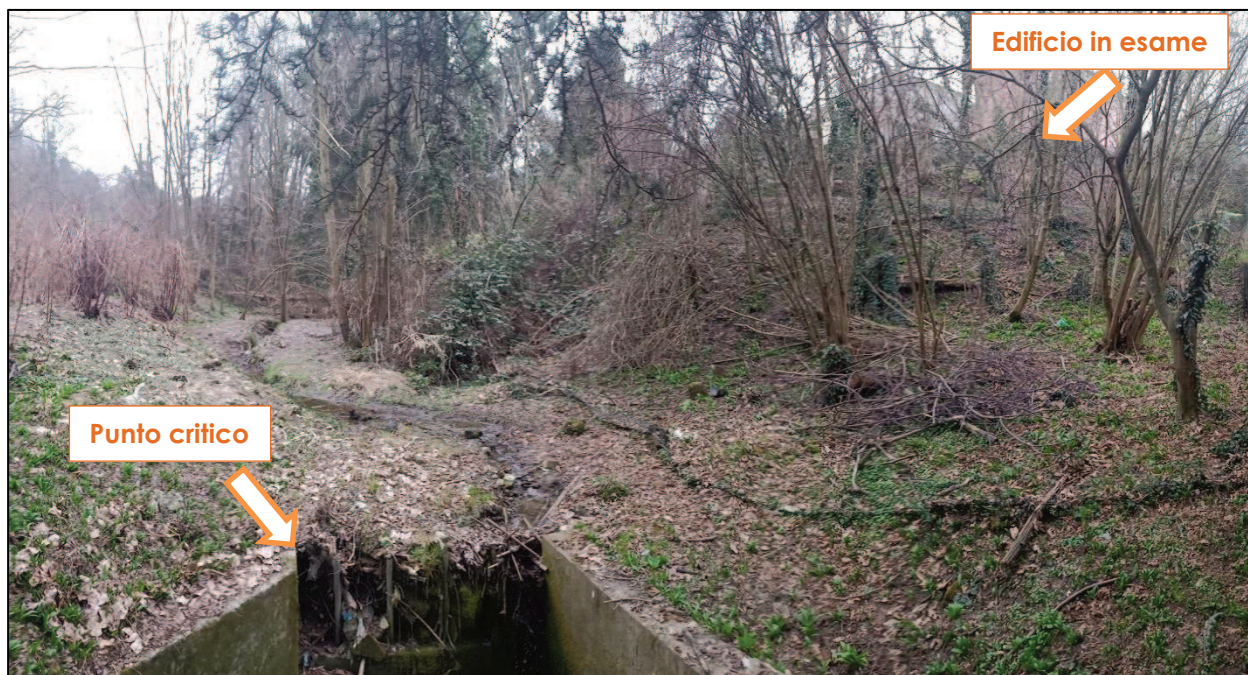
Nella foto seguente si può notare la differenza di quota e la distanza tra il punto critico e l'edificio.

Per quanto concerne il punto critico per il deflusso idrico riportato nella Carta di Sintesi si sottolinea ancora come questo (e il corso d'acqua relativo) sia posto ad una quota di circa 10 m inferiore rispetto all'edificio in esame e ad una certa distanza da questo, tale per cui non si prospettano interferenze anche in caso di eventi particolarmente intensi.

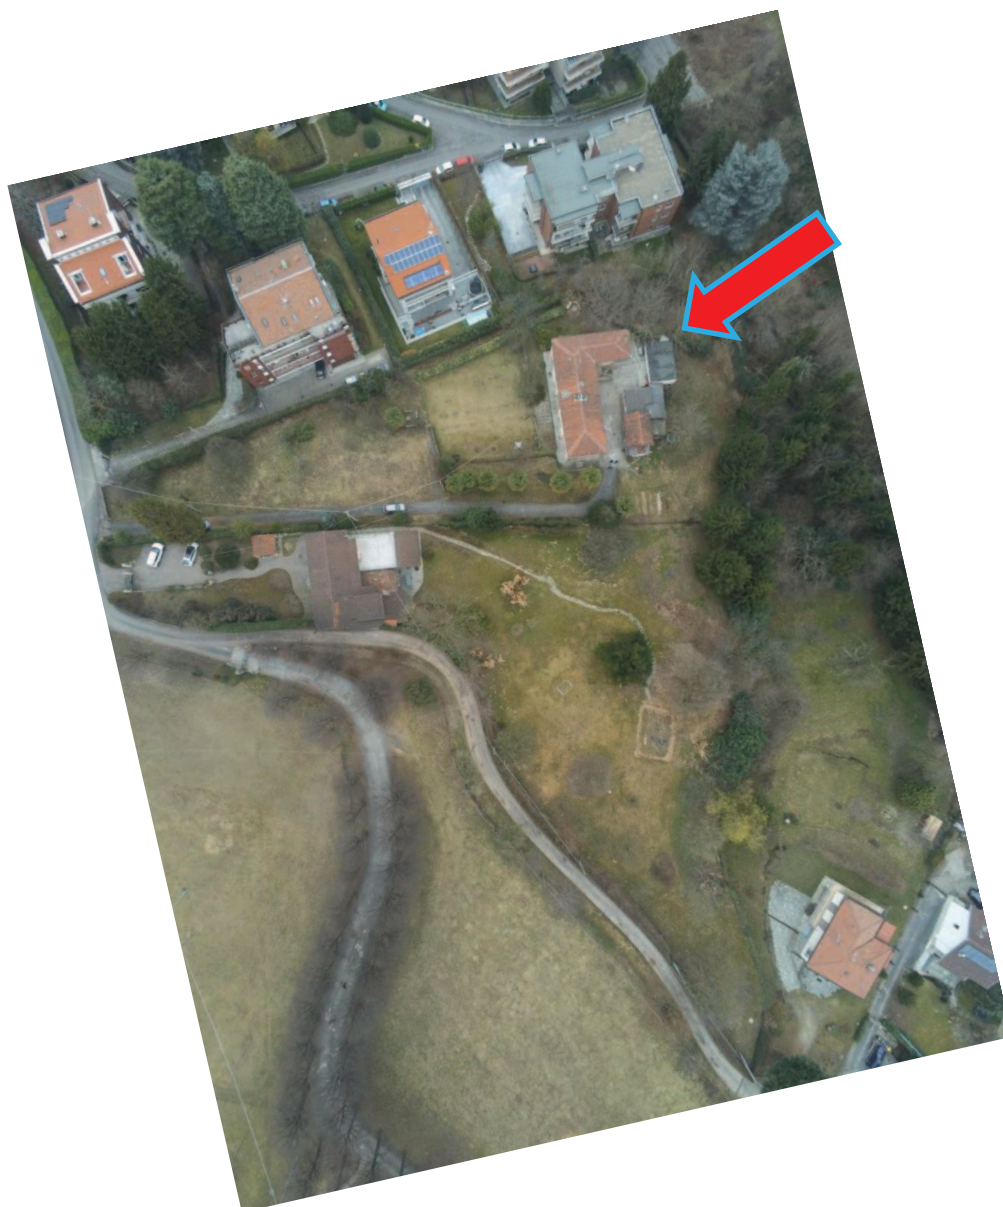
Tramite l'utilizzo di una foto zenitale fatta col drone si ipotizza che la linea di delimitazione della frana stabilizzata sia stata fatta seguendo la linea della vegetazione dei pini.

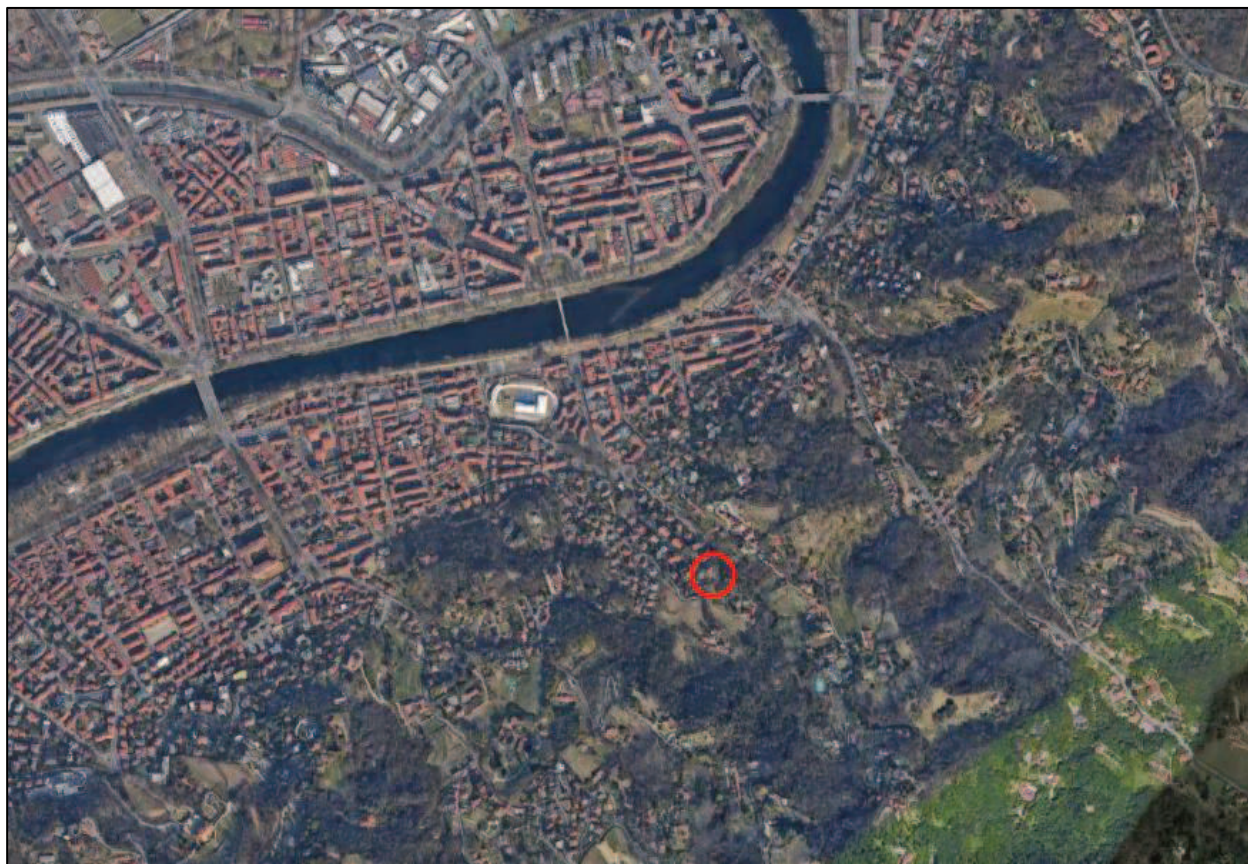
Figura 2.1 – Inquadramento territoriale (Ortofoto Regione Piemonte 2018).

Il sito in esame è ubicato nel settore collinare del Comune di Torino, ad una quota di circa 260 m s.l.m., 680 m circa a S-SE del Fiume Po.

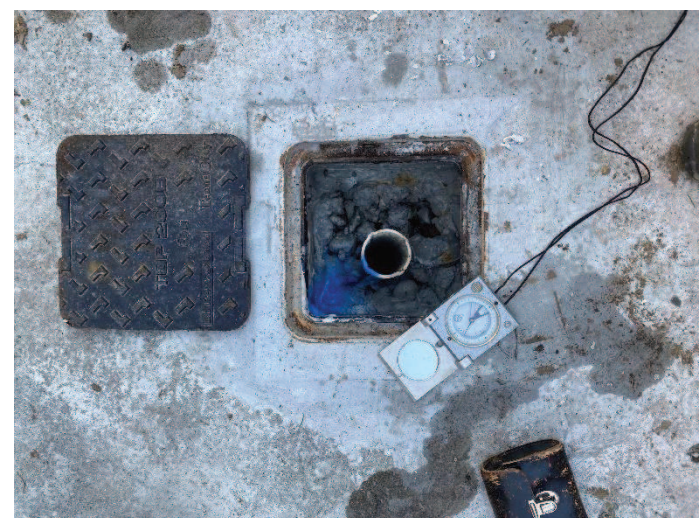
| Uso Prolunga: SI | Uso Strozzacavo: NO | Temperatura: 20 °C | OPERATORE: A. Biglia – M. Ceccucci |
| LETTURA UTILE: 21 m | LIVELLO ACQUA: 8 m | PASSO MISURA: 50 cm | VERSO LETTURA: DALL'ALTO |
| Pozzetto: Carrabile | Costante (K) trasformazione letture: $25000 \sin \alpha$ | | |

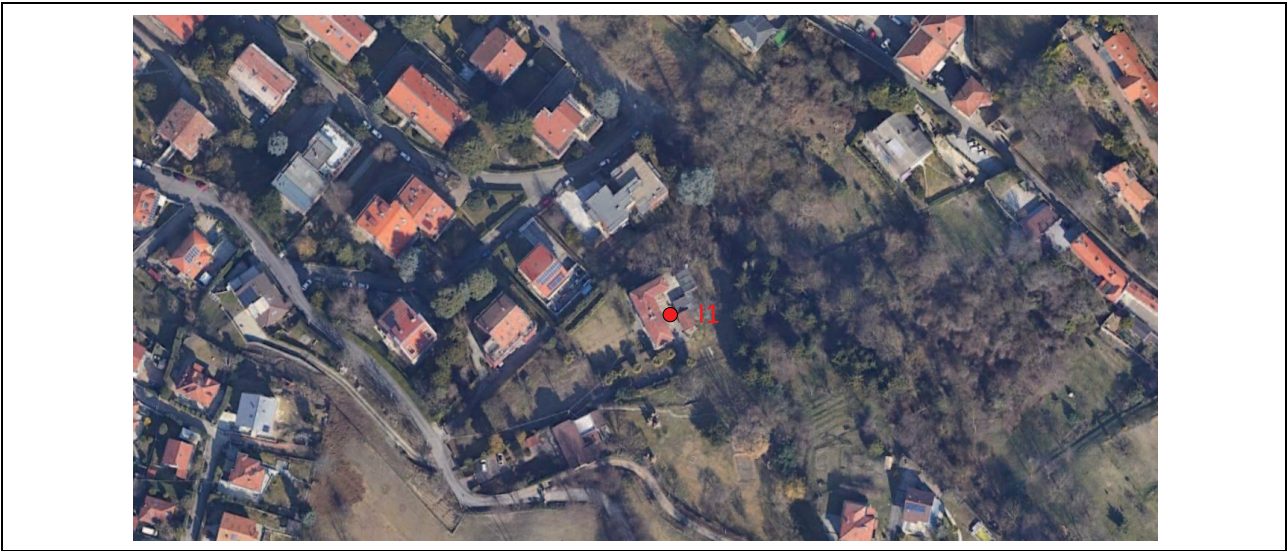
# COMPONENTI Y ed X (Movimento per Punti)

Zona : TORINO LAURO

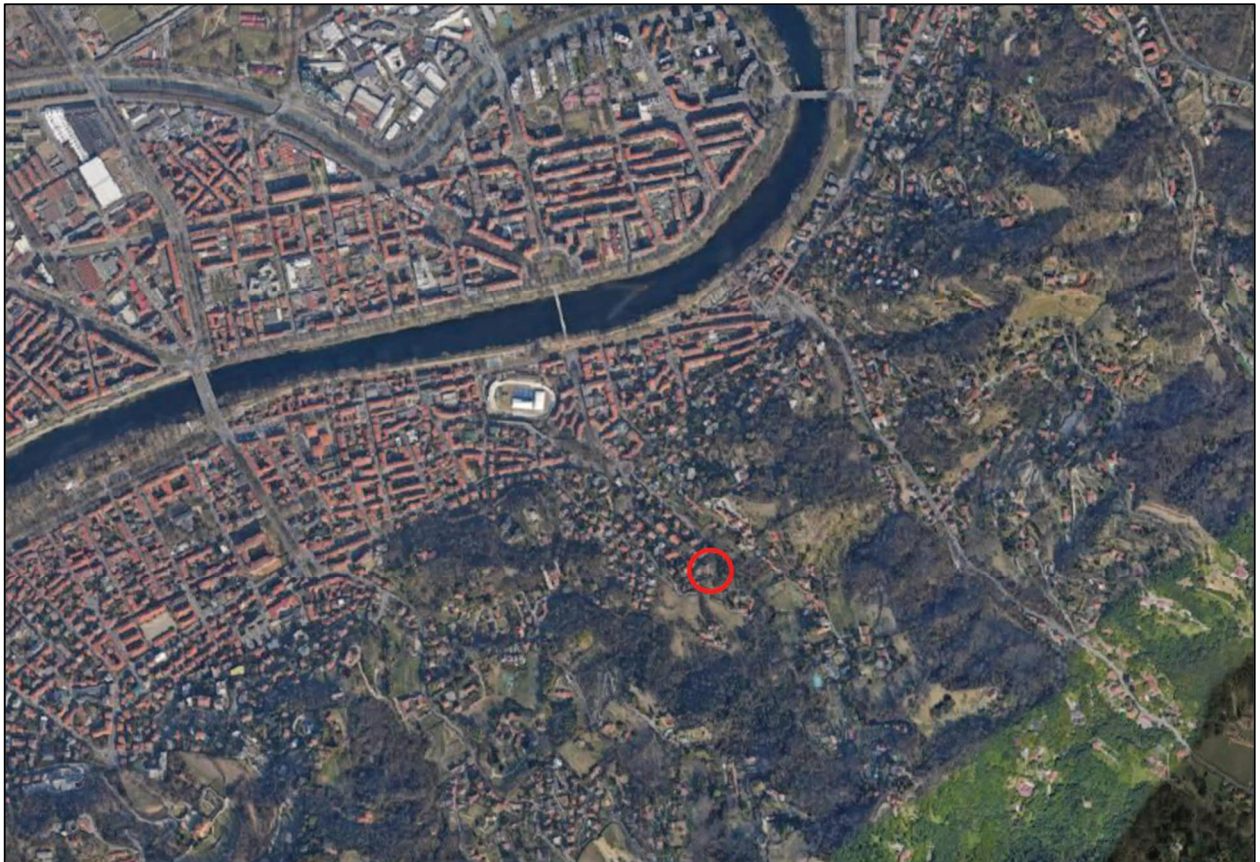
Figura 2.1 – Inquadramento territoriale (Ortofoto Regione Piemonte 2018).

Il sito in esame è ubicato nel settore collinare del Comune di Torino, ad una quota di circa 260 m s.l.m., 680 m circa a S-SE del Fiume Po.
