**METROPOLITANA AUTOMATICA DI TORINO  
LINEA 2 - TRATTA POLITECNICO - REBAUDENGO**

**PROGETTAZIONE DEFINITIVA**  
Lotto Generale: Politecnico - Rebaudengo

**METROPOLITANA AUTOMATICA DI TORINO  
 PROGETTO DEFINITIVO LINEA 2 - TRATTA POLITECNICO / REBAUDENGO**

**DEMOLIZIONI - SCHEDA MANUFATTO**

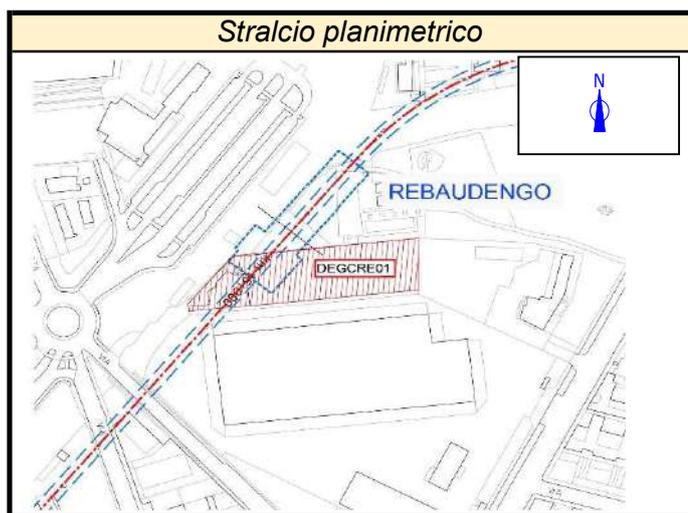
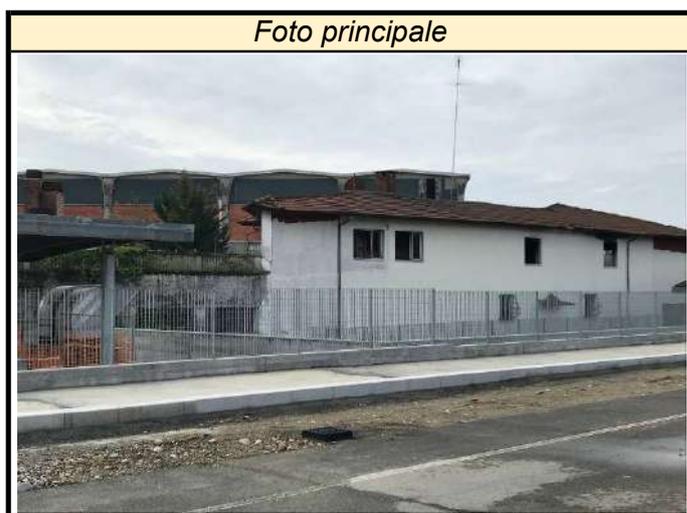
I manufatti oggetto di demolizione sono ubicati nell'Area retrostante gli ex capannoni ex Grondrand con accesso da via Lauro Rossi. Trattasi di un capannone industriale costituito da struttura portante in cemento armato e copertura in lastre di cemento-amianto, e di un basso fabbricato costituito da struttura portante in muratura portante e copertura in legno. Vista l'assenza di documentazione d'archivio, le caratteristiche geometriche sono state stimate.

Presenza di materiali pericolosi
Da un'analisi ispettiva effettuata dall'esterno si rileva la presenza di copertura costituita da lastre in cemento-amianto. Per un maggior approfondimento si rimanda alle fasi successive di Progettazione Esecutiva e di Corso d'opera.

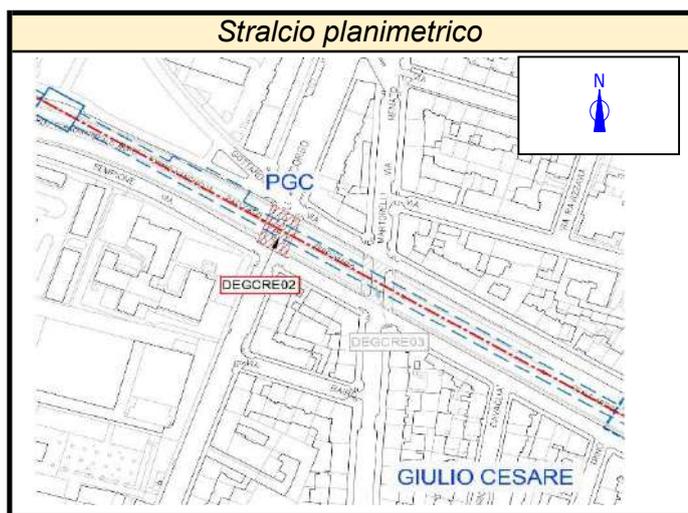
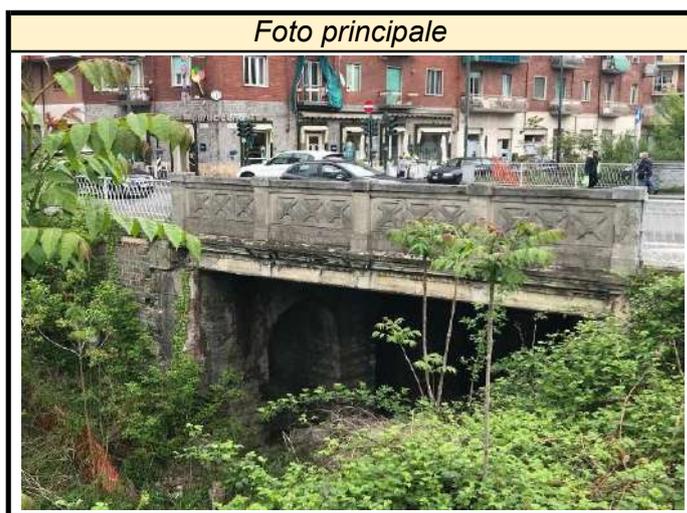
Il manufatto oggetto di demolizione è relativo al ponte di attraversamento su Corso Vercelli ubicato tra via Sempione e via Gottardo. Il manufatto potrebbe essere costituito da spalle di muratura in mattoni e pietra e/o cemento armato, e impalcato orizzontale in cemento armato. All'intradosso è presente un marciapiede pedonale in calcestruzzo e lastre in pietra posizionato su entrambi i lati nonché da parapetti in cemento armato e carpenteria metallica. In corrispondenza del ponte sono inoltre presenti semafori, segnaletica e illuminazione stradale. In assenza di documentazione d'archivio, le caratteristiche geometriche sono state stimate a partire del rilievo celerimetrico.

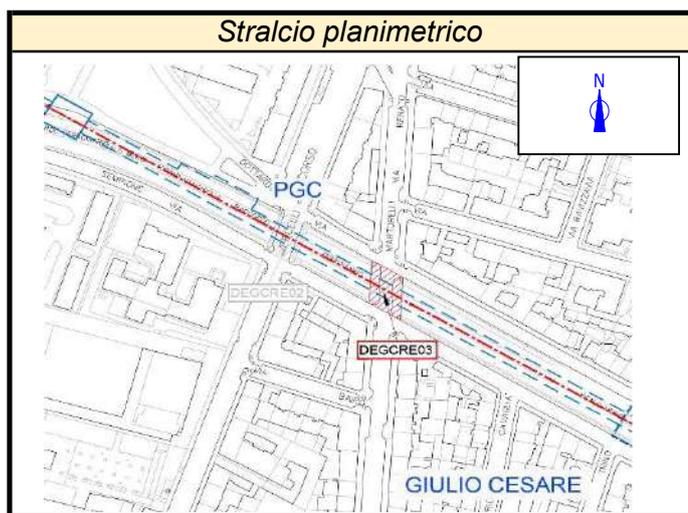
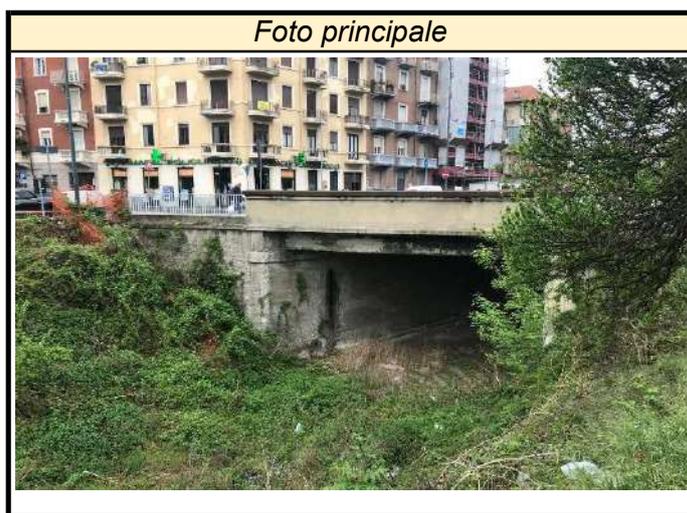
Il manufatto oggetto di demolizione è relativo al ponte di attraversamento su Via Martorelli ubicato tra via Sempione e via Gottardo. Il manufatto potrebbe essere costituito da spalle in cemento armato e impalcato orizzontale in cemento armato. All'intradosso è presente un marciapiede pedonale in calcestruzzo posizionato su entrambi i lati nonché da parapetti in cemento armato e carpenteria metallica. In corrispondenza del ponte sono inoltre presenti segnaletiche e illuminazione stradali. In assenza di documentazione d'archivio, le caratteristiche geometriche sono state stimate a partire del rilievo celerimetrico.

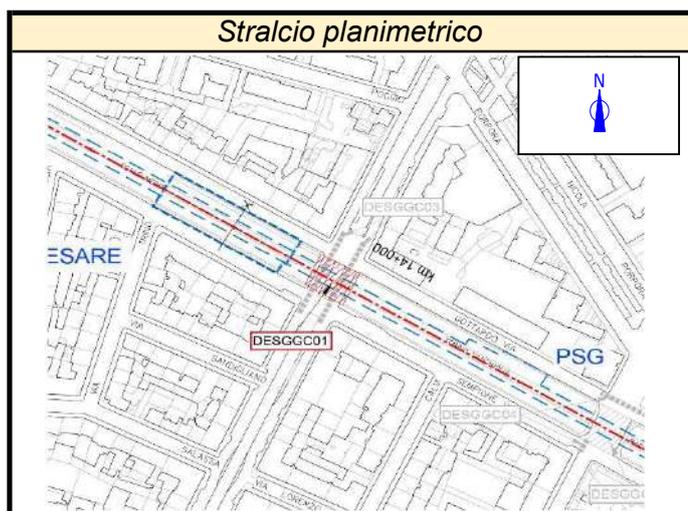
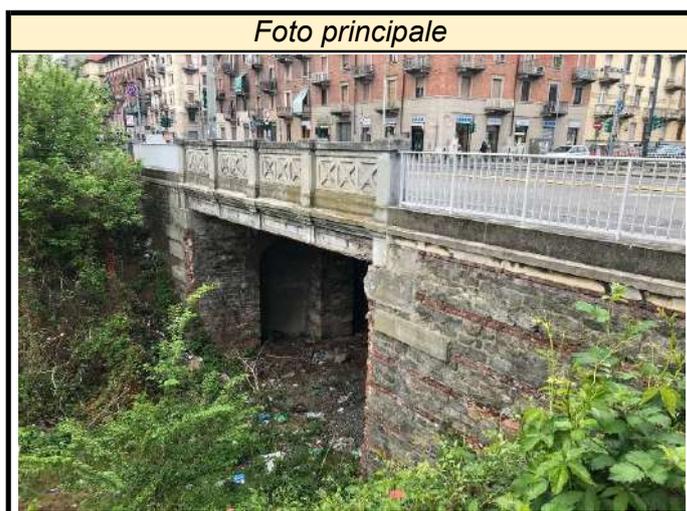
Il manufatto oggetto di demolizione è relativo al ponte di attraversamento su Corso Giulio Cesare ubicato tra via Sempione e via Gottardo. Il manufatto potrebbe essere costituito da spalle di muratura in mattoni e pietra e impalcato orizzontale in cemento armato. All'intradosso è presente un marciapiede pedonale in calcestruzzo posizionato su entrambi i lati nonché da parapetti in cemento armato e carpenteria metallica. In corrispondenza del ponte sono inoltre presenti semafori, segnaletica e illuminazione stradale. In assenza di documentazione d'archivio, le caratteristiche geometriche sono state stimate a partire del rilievo celerimetrico.

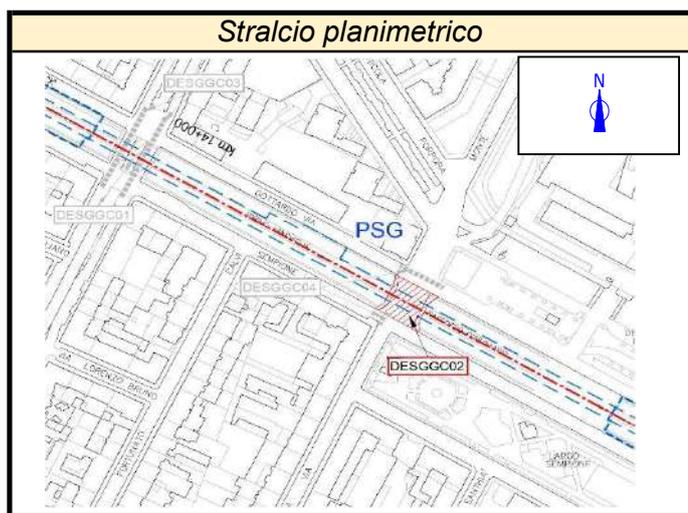
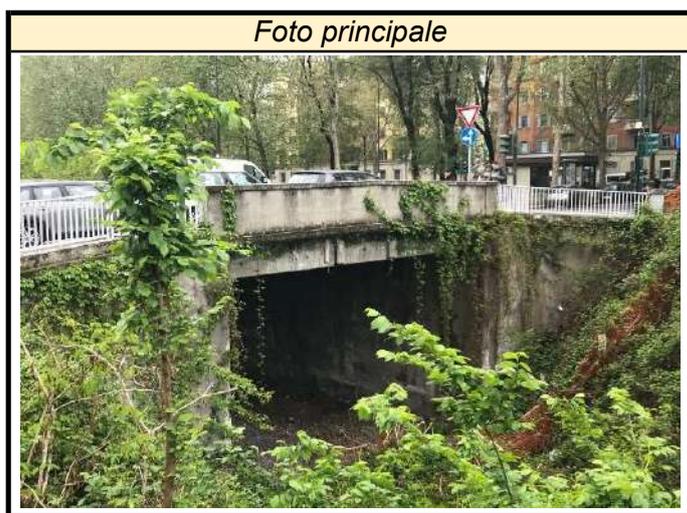
Il manufatto oggetto di demolizione è relativo al ponte di attraversamento su via Monte Rosa ubicato tra via Sempione e via Gottardo. Il manufatto potrebbe essere costituito da spalle in cemento armato e impalcato orizzontale in cemento armato. All'intradosso è presente un marciapiede pedonale in calcestruzzo e ciottolato posizionato su entrambi i lati nonché da parapetti in cemento armato e carpenteria metallica. In corrispondenza del ponte sono inoltre presenti semafori, segnaletica e illuminazione stradale. In assenza di documentazione d'archivio, le caratteristiche geometriche sono state stimate a partire del rilievo celerimetrico.

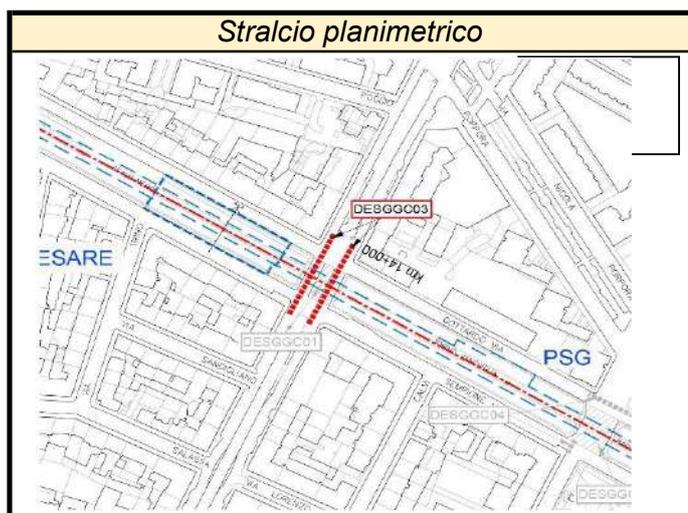
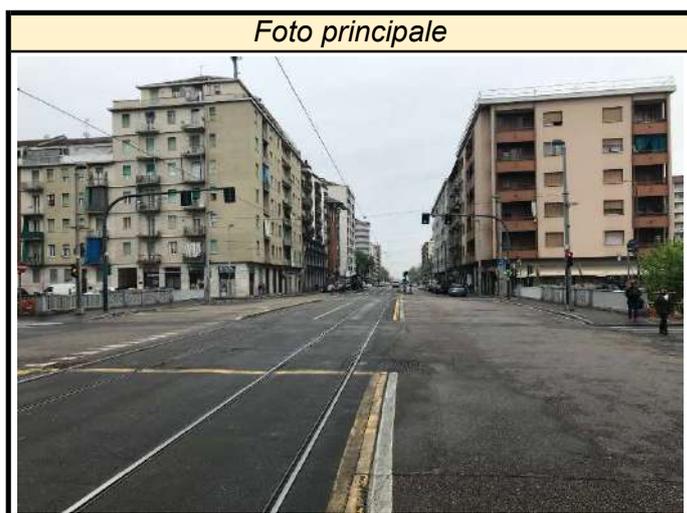
**Descrizione sintetica**  
 Il manufatto oggetto di demolizione corrisponde al tratto di sede tranviaria ubicato su Corso Giulio Cesare. La sede tranviaria potrebbe essere costituita con traverse in legno o cls, binari in acciaio e pavimentazione stradale. Le caratteristiche geometriche sono state stimate.

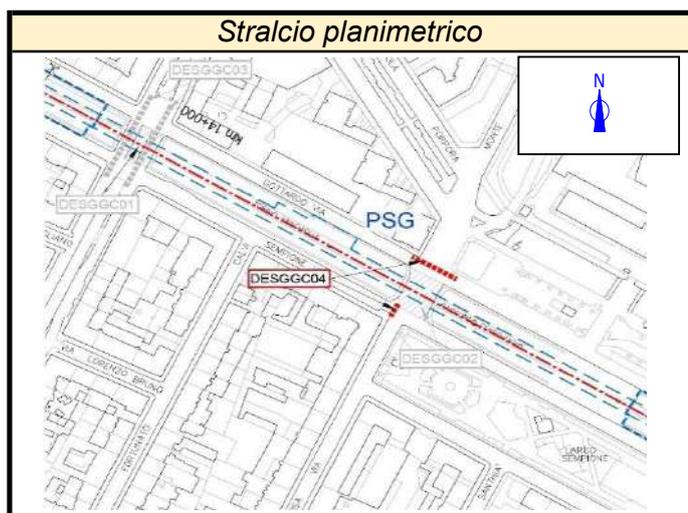
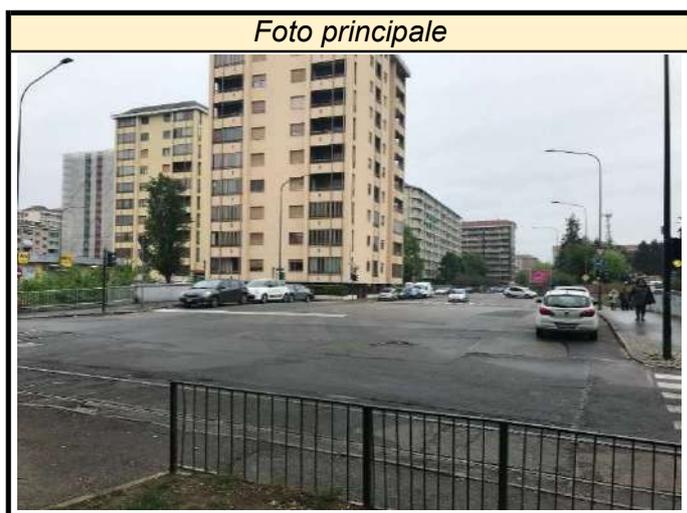
Il manufatto oggetto di demolizione corrisponde ai tratti di sede tranviaria ubicati su Via Gottardo e sul ponte Monte Rosa. La sede tranviaria potrebbe essere costituita con traverse in legno o cls, binari in acciaio e pavimentazione stradale. Le caratteristiche geometriche sono state stimate.

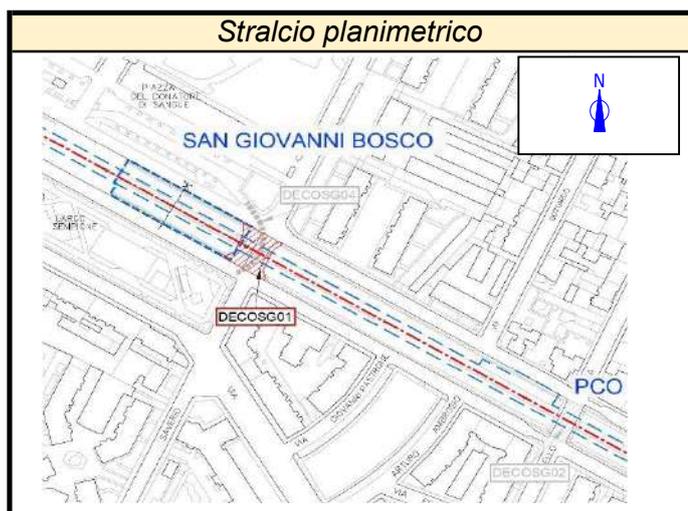
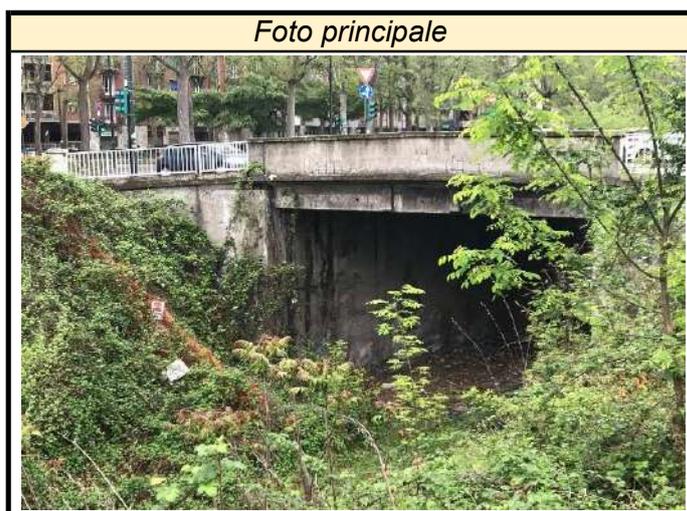
Il manufatto oggetto di demolizione è relativo al ponte di attraversamento su via Mercadante ubicato tra via Sempione e via Gottardo. Il manufatto potrebbe essere costituito da spalle in cemento armato e impalcato orizzontale in cemento armato. All'intradosso è presente un marciapiede pedonale in calcestruzzo posizionato su entrambi i lati nonché da parapetti in cemento armato e carpenteria metallica. In corrispondenza del ponte sono inoltre presenti semafori, segnaletica e illuminazione stradale. In assenza di documentazione d'archivio, le caratteristiche geometriche sono state stimate a partire dal rilievo celerimetrico.

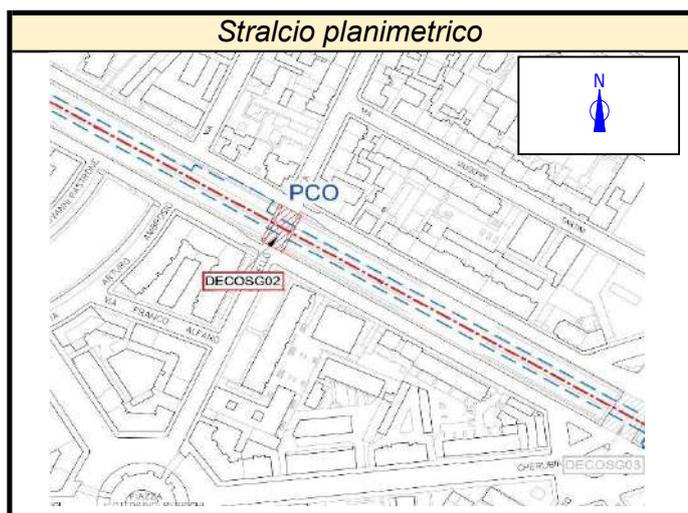
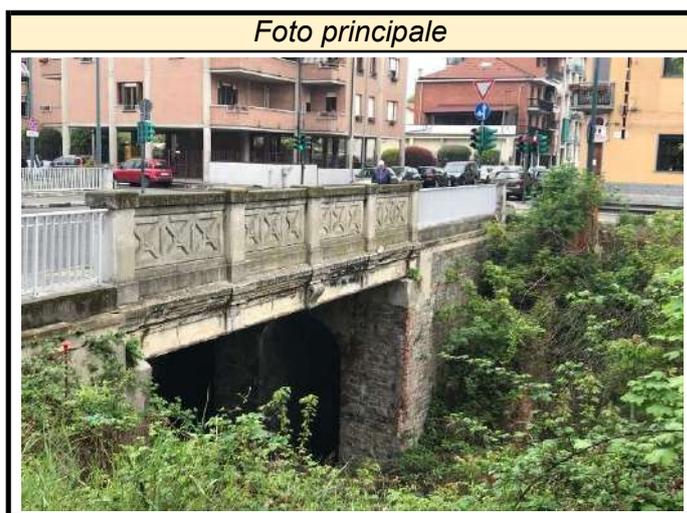
Il manufatto oggetto di demolizione è relativo al ponte di attraversamento su via Paisiello ubicato tra via Sempione e via Gottardo. Il manufatto potrebbe essere costituito da spalle di muratura in mattoni e pietra e impalcato orizzontale in cemento armato. All'intradosso è presente un marciapiede pedonale in lastre in pietra e ciottolato posizionato su entrambi i lati nonché da parapetti in cemento armato e carpenteria metallica. In corrispondenza del ponte sono inoltre presenti semafori, segnaletica e illuminazione stradale. In assenza di documentazione d'archivio, le caratteristiche geometriche sono state stimate a partire del rilievo celerimetrico.

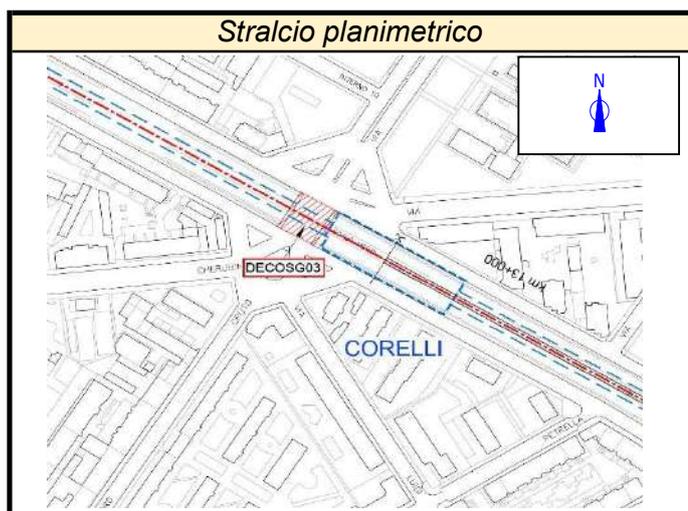
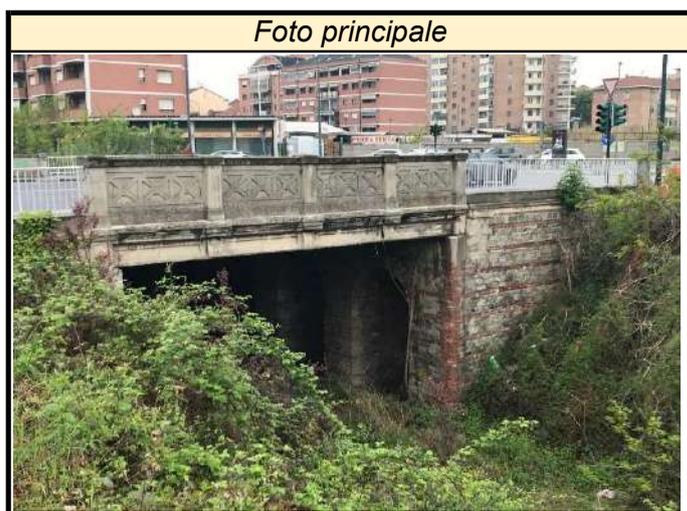
Il manufatto oggetto di demolizione è relativo al ponte di attraversamento su via Cruto ubicato tra via Sempione e via Gottardo. Il manufatto potrebbe essere costituito da spalle di muratura in mattoni e pietra e impalcato orizzontale in cemento armato. All'intradosso è presente un marciapiede pedonale in lastre in pietra posizionato su entrambi i lati nonché da parapetti in cemento armato e carpenteria metallica. In corrispondenza del ponte sono inoltre presenti semafori, segnaletica e illuminazione stradale. In assenza di documentazione d'archivio, le caratteristiche geometriche sono state stimate a partire del rilievo celerimetrico.

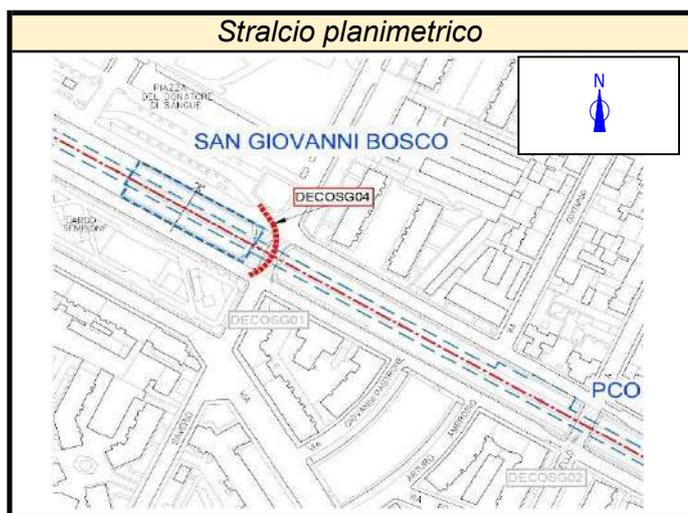
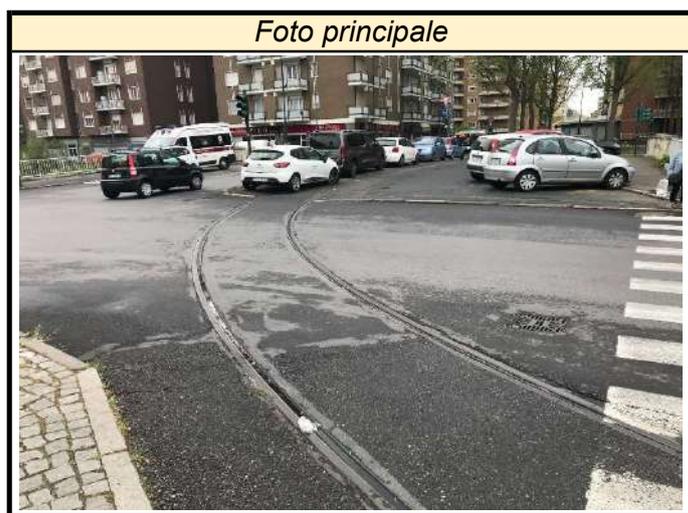
Il manufatto oggetto di demolizione corrisponde al tratto di sede tranviaria ubicato su via Gottardo e via Mercadante. La sede tranviaria potrebbe essere costituita con traverse in legno o cls, binari in acciaio e pavimentazione stradale. Le caratteristiche geometriche sono state stimate.

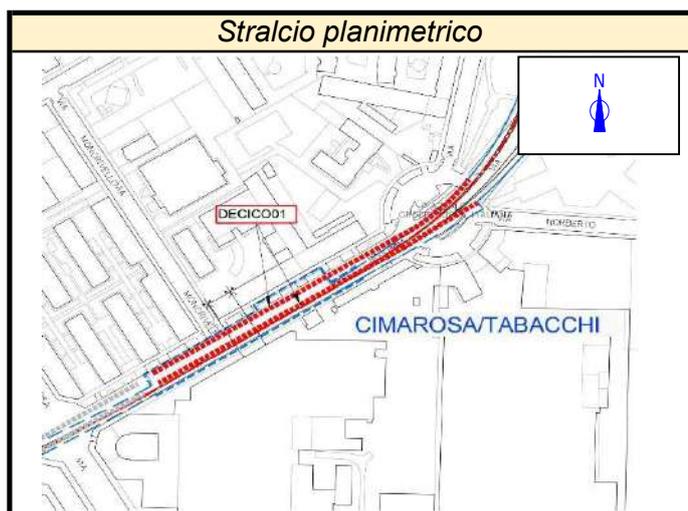
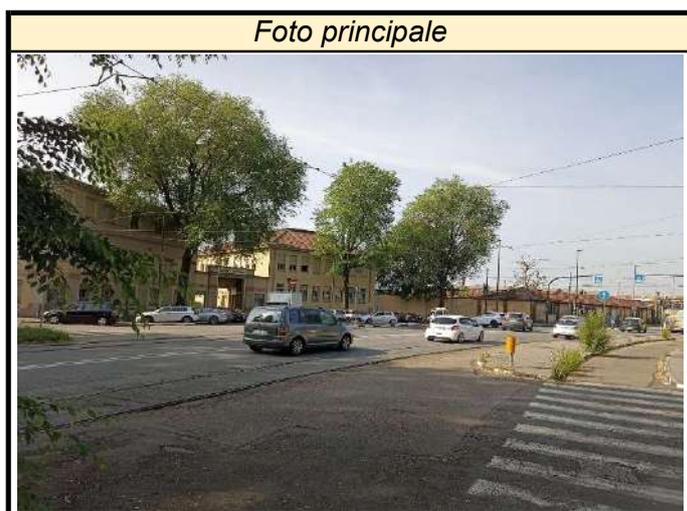
Il manufatto oggetto di demolizione corrisponde al tratto di sede tranviaria ubicato su Via Bologna in corrispondenza della futura stazione Cimarrosa e fino al piazzale Croce Rossa. La sede tranviaria potrebbe essere costituita con traverse in legno o cls, binari in acciaio e pavimentazione stradale. Le caratteristiche geometriche sono state stimate.

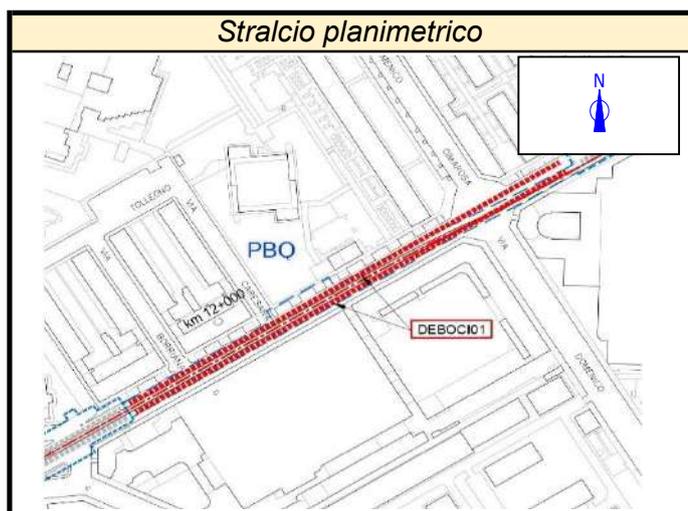
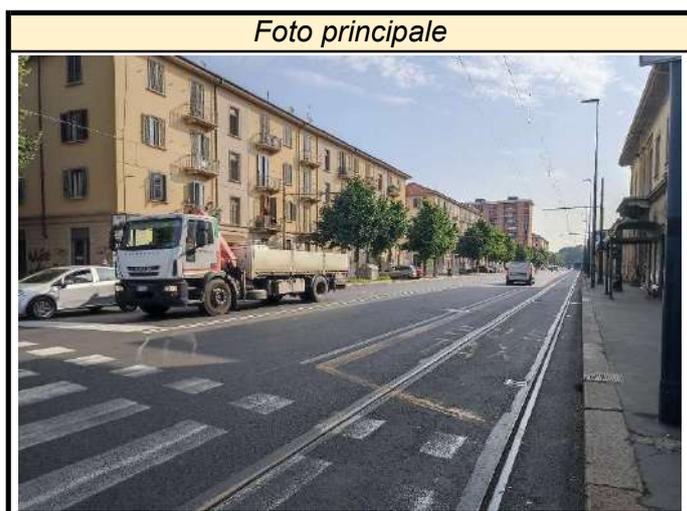
Il manufatto oggetto di demolizione corrisponde al tratto di sede tranviaria ubicato su Via Bologna tra le future stazioni Bologna e Cimarrosa. La sede tranviaria potrebbe essere costituita con traverse in legno o cls, binari in acciaio e pavimentazione stradale. Le caratteristiche geometriche sono state stimate.

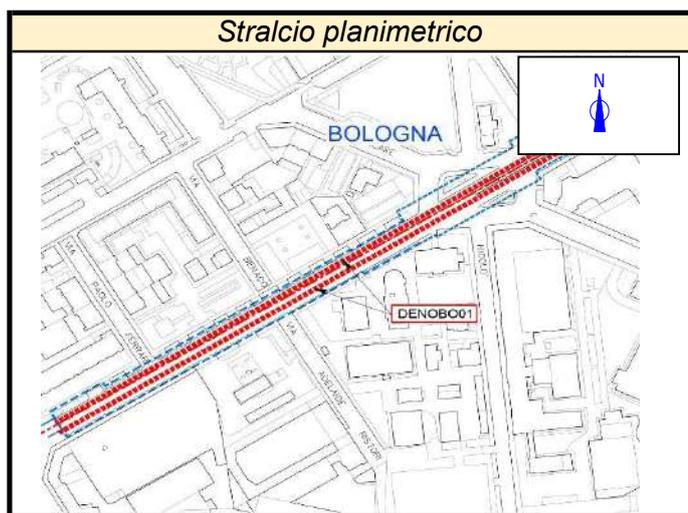
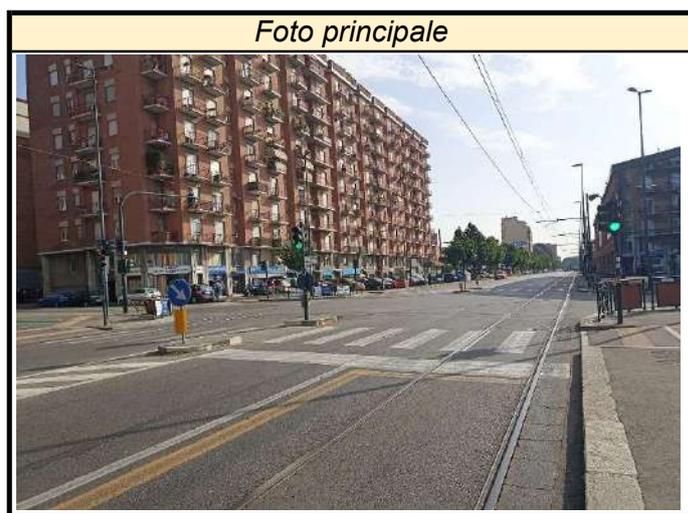
Il manufatto oggetto di demolizione corrisponde al tratto di sede tranviaria ubicato su Via Bologna in corrispondenza della futura stazione Bologna e fino al pozzo d'intertratta Novara. La sede tranviaria potrebbe essere costituita con traverse in legno o cls, binari in acciaio e pavimentazione stradale. Le caratteristiche geometriche sono state stimate.

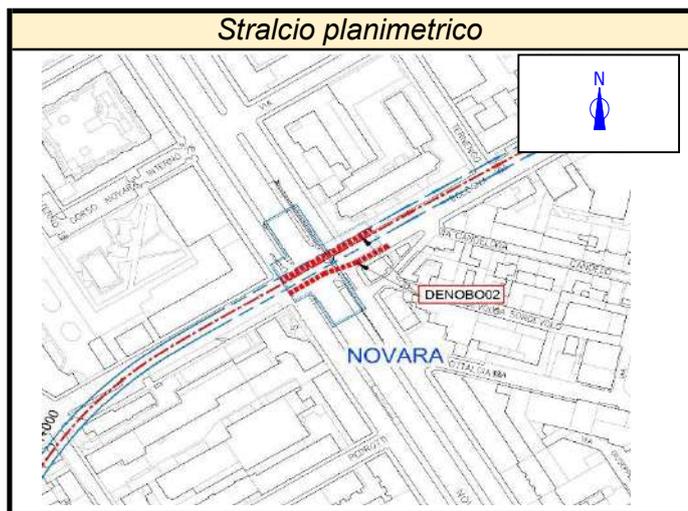
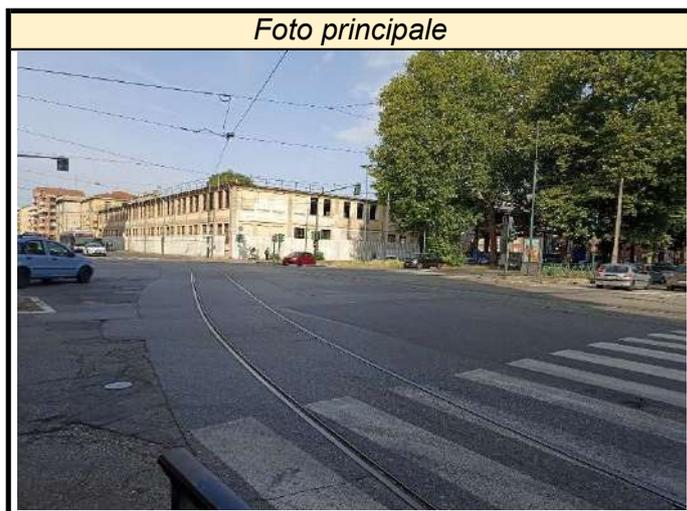
**Descrizione sintetica**  
 Il manufatto oggetto di demolizione corrisponde al tratto di sede tranviaria ubicato nell'incrocio di via Bologna e corso Novara, in corrispondenza della futura stazione Novara. La sede tranviaria potrebbe essere costituita con traverse in legno o cls, binari in acciaio e pavimentazione stradale. Le caratteristiche geometriche sono state stimate.

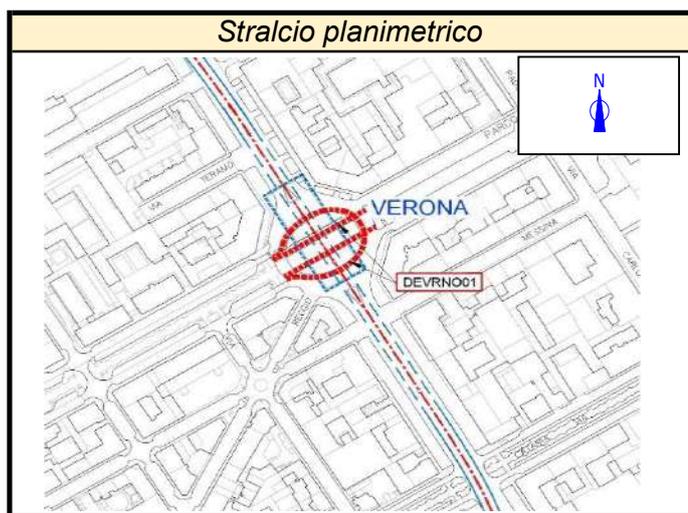
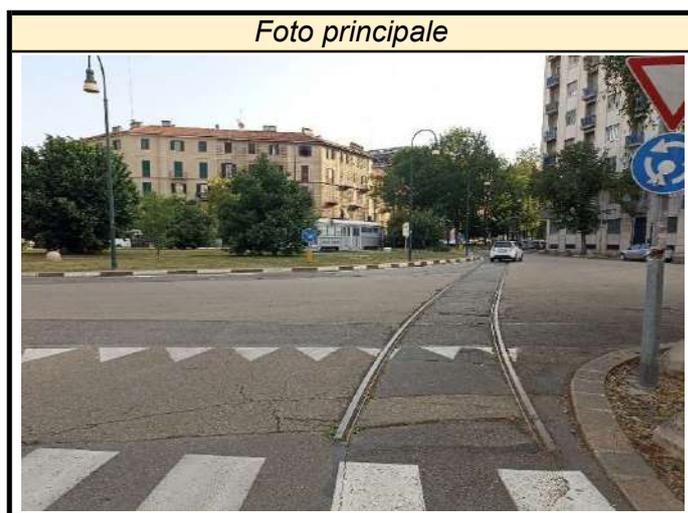
**Descrizione sintetica**  
 Il manufatto oggetto di demolizione corrisponde al tratto di sede tranviaria ubicato nell'incrocio di corso Verona e corso Regio Parco, in corrispondenza della futura stazione Verona. La sede tranviaria potrebbe essere costituita con traverse in legno o cls, binari in acciaio e in parte, pavimentazione stradale. Le caratteristiche geometriche sono state stimate.

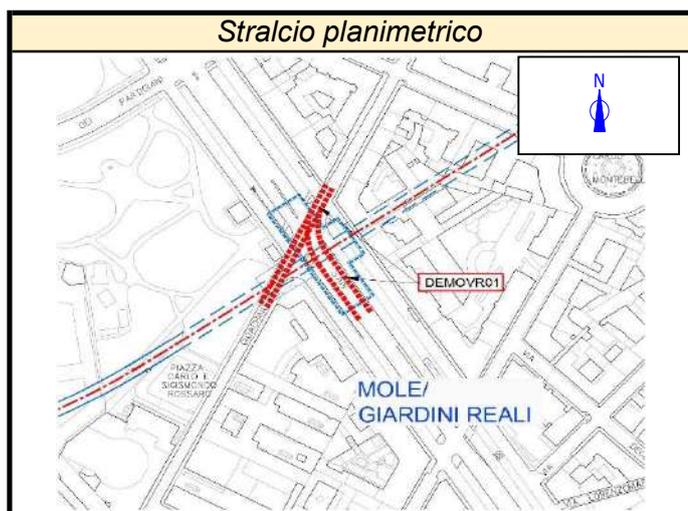
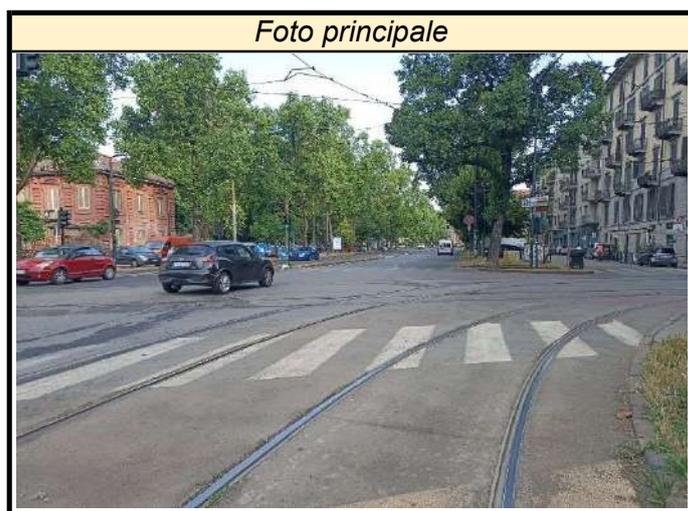
Il manufatto oggetto di demolizione corrisponde al tratto di sede tranviaria ubicato nell'incrocio di corso San Maurizio e via Rossi, in corrispondenza della futura stazione Mole/Giardini reali. La sede tranviaria potrebbe essere costituita con traverse in legno o cls, binari in acciaio e pavimentazione stradale. Le caratteristiche geometriche sono state stimate.

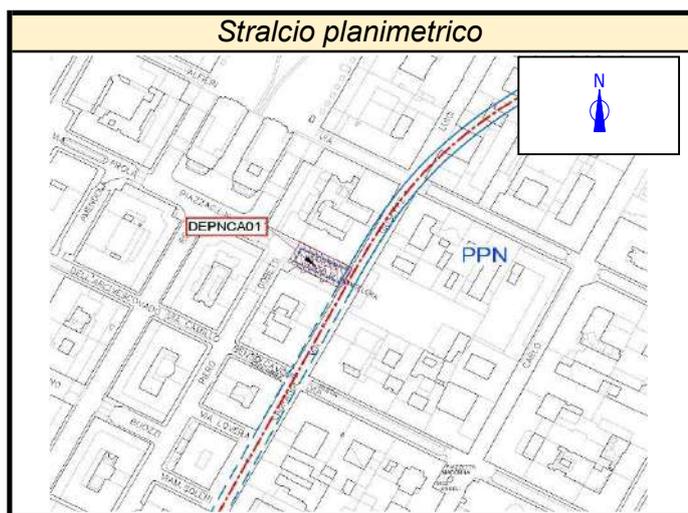
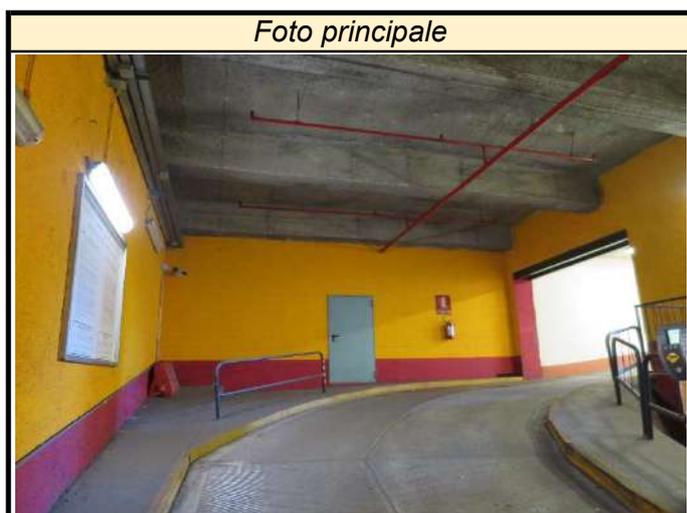
Il manufatto oggetto di demolizione è relativo ad una porzione di rampa di accesso al parcheggio interrato sito al di sotto di Piazza San Carlo. La rampa di accesso precedentemente era ubicata su Via Teofilo Rossi. Nel corso degli anni è stata effettuata una modifica all'accesso al Parcheggio di cui sopra la quale prevedeva la realizzazione di una nuova rampa di accesso su Via Gobetti e la chiusura parziale della rampa di accesso da Via Teofilo Rossi. La porzione di rampa di Via Teofilo Rossi, non interessata dal ritombamento, costituisce un locale tecnico ed è caratterizzata da strutture in c.a e muratura in blocchetti di cls. La porzione restante di rampa è stata oggetto di ritombamento mediante getto di misto cementato. Le caratteristiche geometriche sono state stimate attraverso un' analisi della documentazione d'archivio.

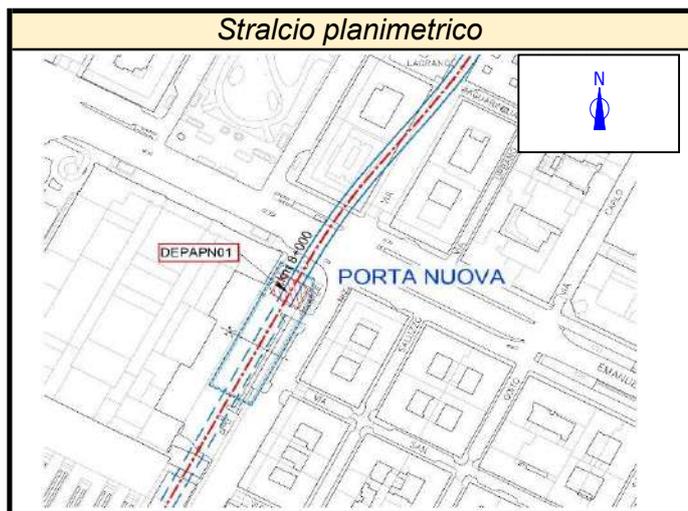
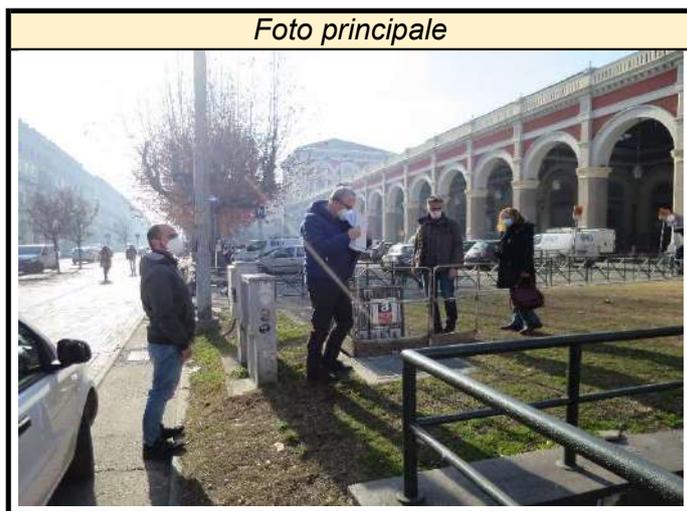
Il fabbricato oggetto di demolizione è riferito ai servizi igienici pubblici (in disuso) ubicati al piano interrato adiacenti la stazione elettrica anch'essa interrata sita nei pressi della Stazione di Porta Nuova. L'accesso avviene mediante botola a pavimento ubicata nell'intersezione tra Via Nizza e Corso Vittorio Emanuele. Le caratteristiche geometriche sono state stimate attraverso un' analisi della documentazione d'archivio.

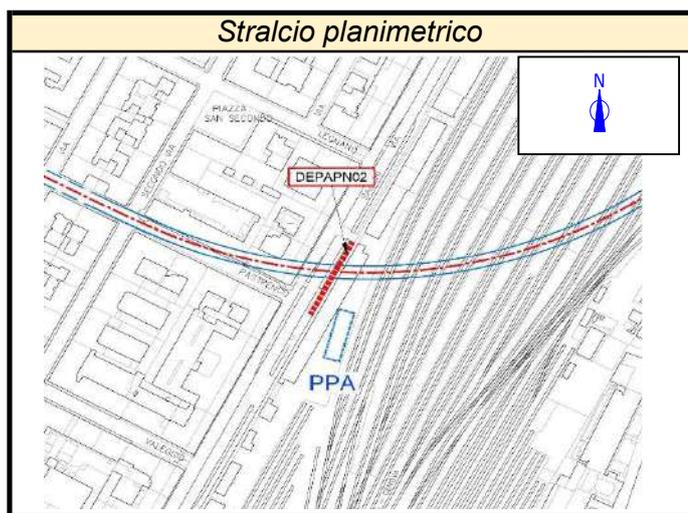
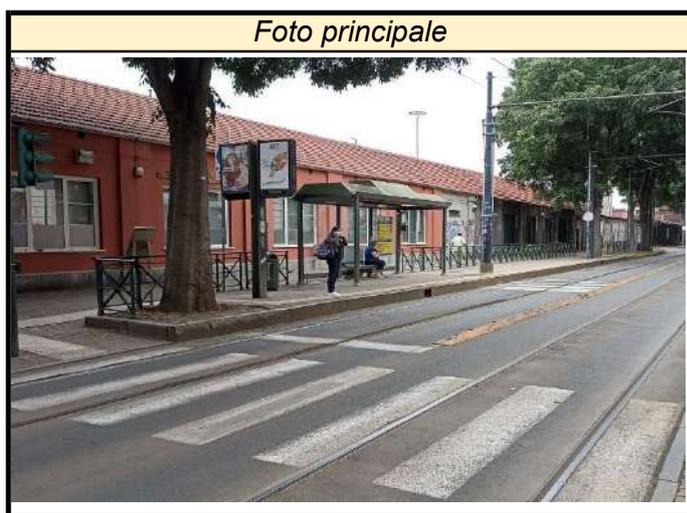
Il manufatto oggetto di demolizione corrisponde al tratto di sede tranviaria ubicato su via Sacchi. La sede tranviaria potrebbe essere costituita con traverse in legno o cls, binari in acciaio e pavimentazione stradale. Le caratteristiche geometriche sono state stimate.

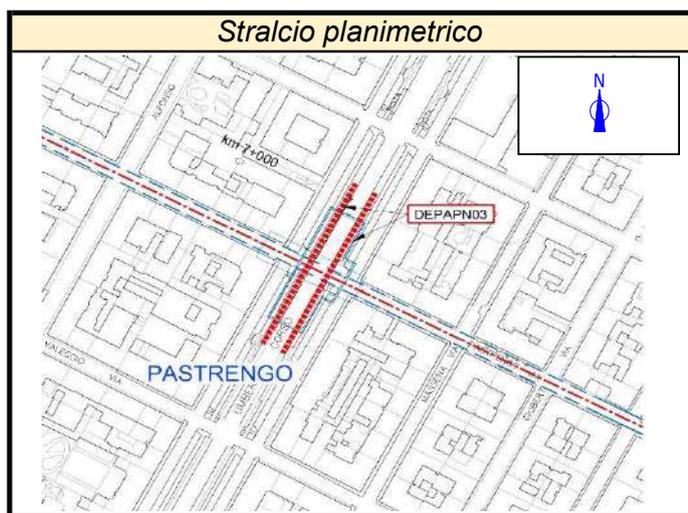
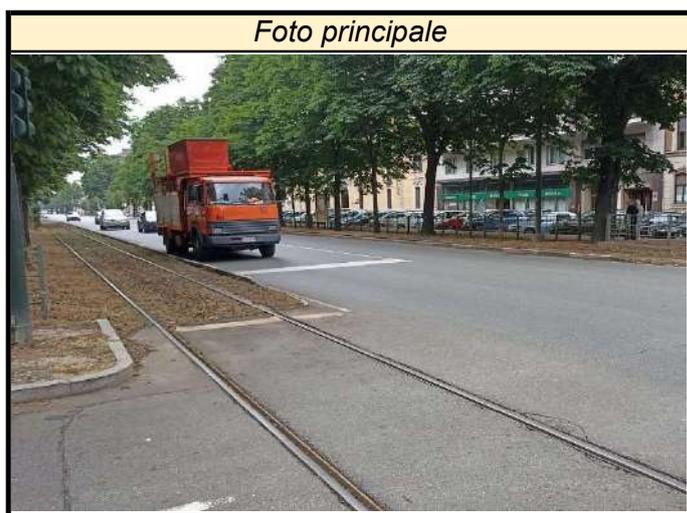
Il manufatto oggetto di demolizione corrisponde al tratto di sede tranviaria ubicato su corso Re Umberto in corrispondenza della futura stazione Pastrengo. La sede tranviaria potrebbe essere costituita con traverse in legno o cls, binari in acciaio e in parte pavimentazione stradale. Le caratteristiche geometriche sono state stimate.

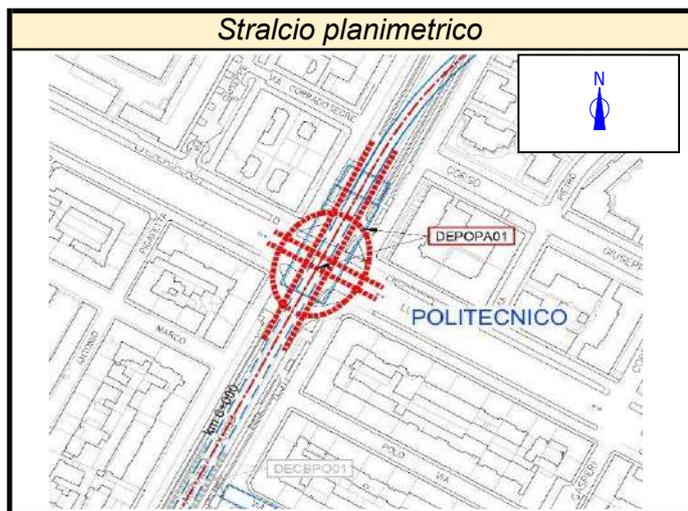
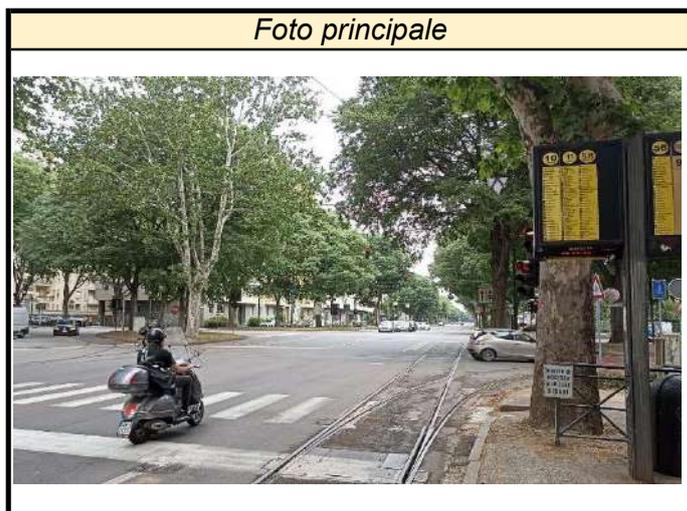
Il manufatto oggetto di demolizione corrisponde al tratto di sede tranviaria ubicato nell'incroci di corso Luigi Einaudi e corso Duca Degli Abruzzi, in corrispondenza della futura stazione Politecnico. La sede tranviaria potrebbe essere costituita con traverse in legno o cls, binari in acciaio e pavimentazione stradale. Le caratteristiche geometriche sono state stimate.

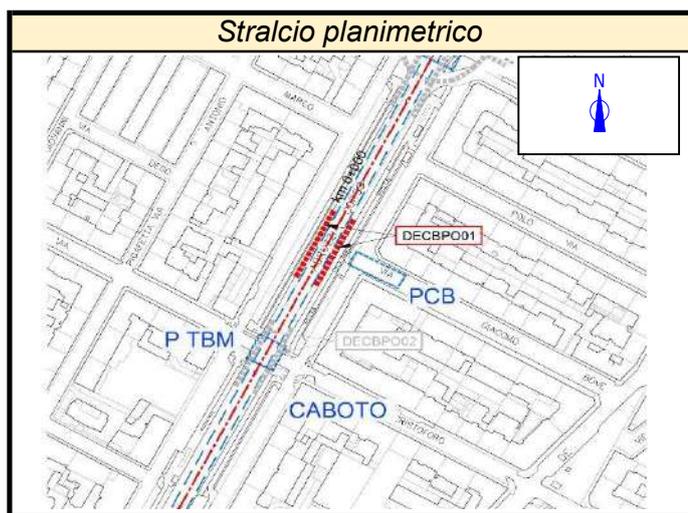
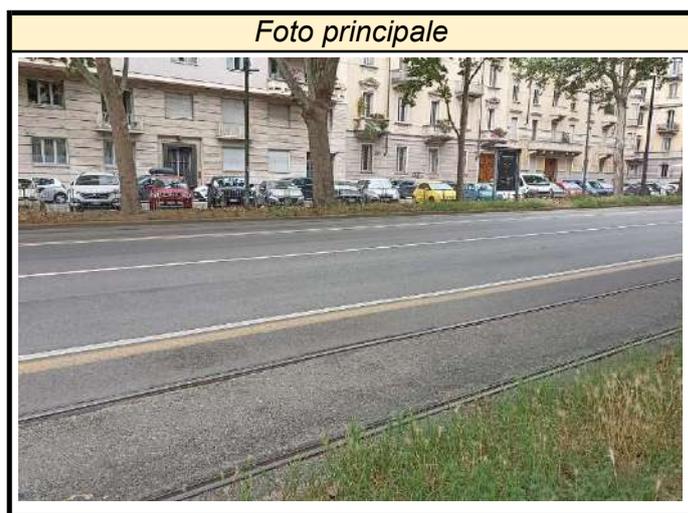
**Descrizione sintetica**  
 Il manufatto oggetto di demolizione corrisponde al tratto di sede tranviaria ubicato su corso Duca Degli Abruzzi. La sede tranviaria potrebbe essere costituita con traverse in legno o cls, binari in acciaio e pavimentazione stradale. Le caratteristiche geometriche sono state stimate.

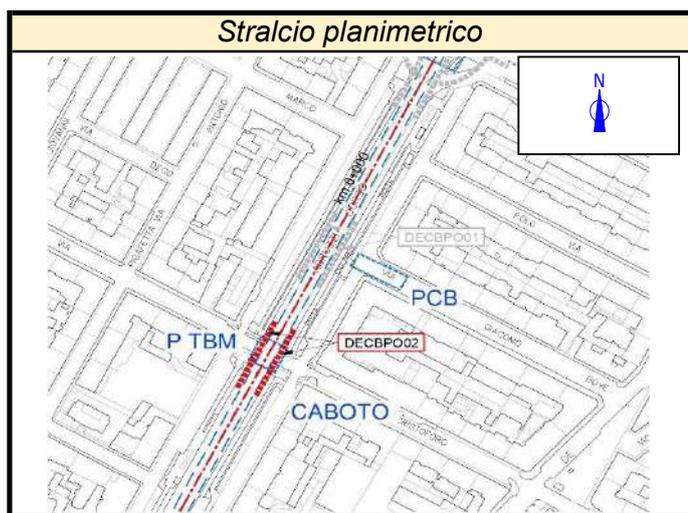
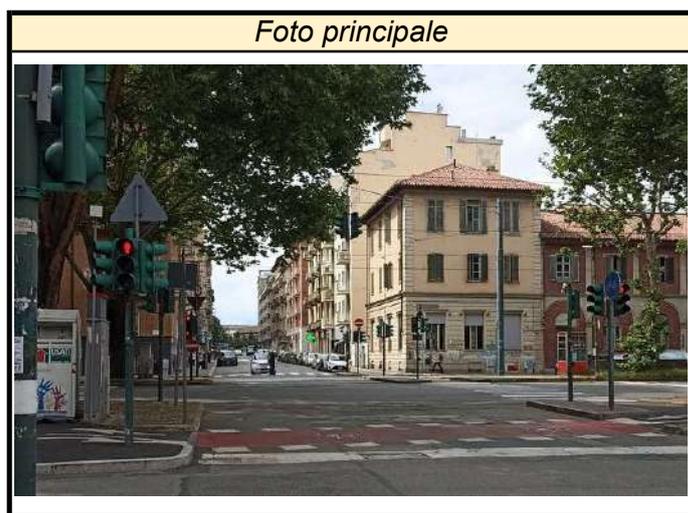
**Descrizione sintetica**  
 Il manufatto oggetto di demolizione corrisponde al tratto di sede tranviaria ubicato su corso Duca Degli Abruzzi in corrispondenza del futuro pozzo terminale PT1. La sede tranviaria potrebbe essere costituita con traverse in legno o cls, binari in acciaio e pavimentazione stradale. Le caratteristiche geometriche sono state stimate.
