**METROPOLITANA AUTOMATICA DI TORINO
LINEA 2 – TRATTA POLITECNICO – REBAUDENGO**

**PROGETTAZIONE DEFINITIVA
Lotto Generale: Politecnico - Rebaudengo**

CITTA' DI TORINO	Metropolitana di Torino – Linea 2 - Tratta: Politecnico – Rebaudengo
Indagini archeologiche preventive. Esecuzione sondaggi archeologici e valutazione del rischio archeologico	6_MTL2T1A0DIACGENR003

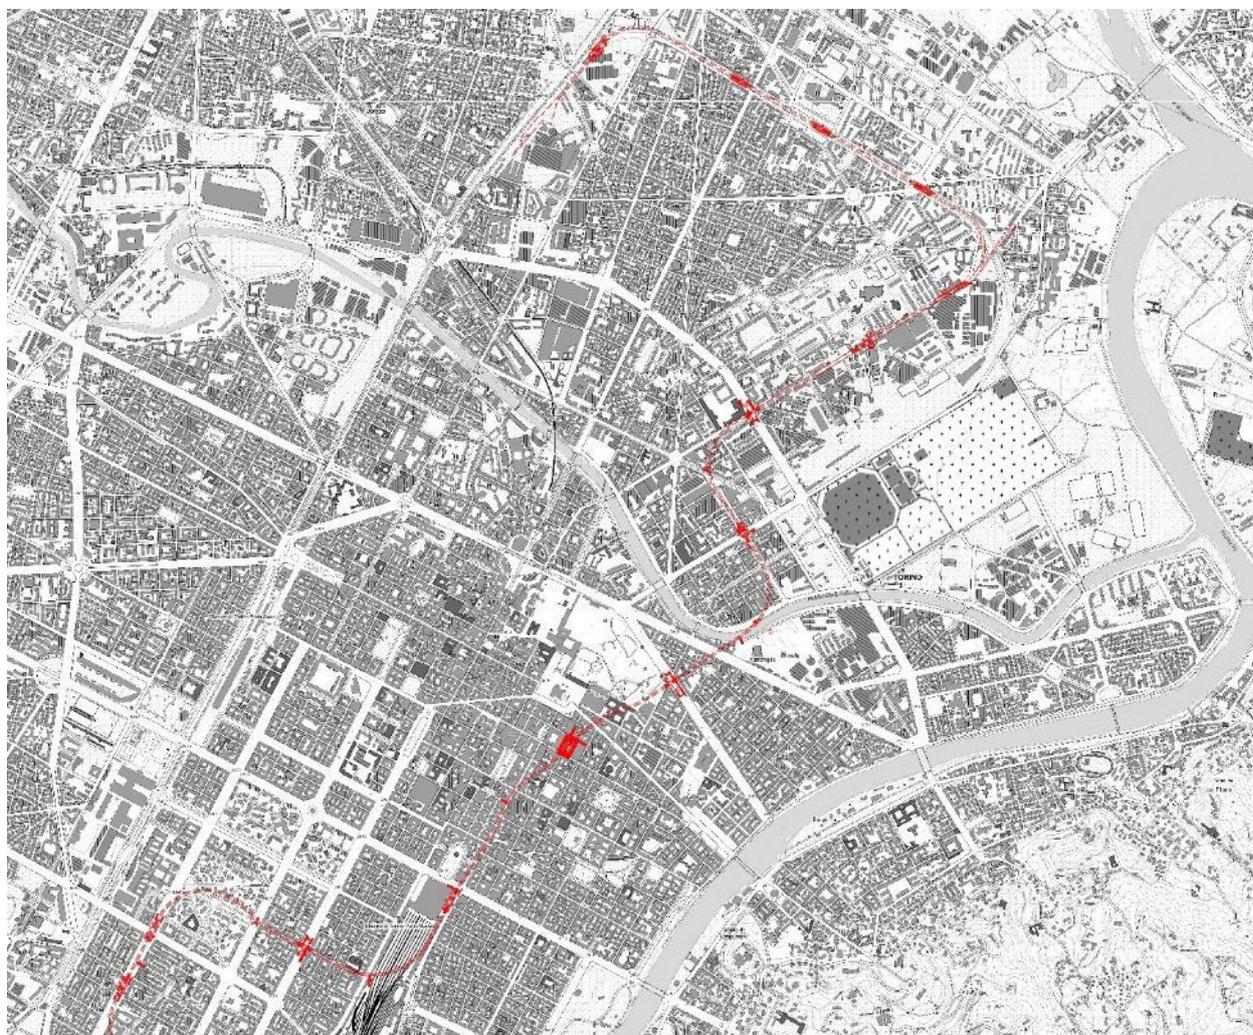
Figura 1. In rosso, tratta oggetto dell'intervento

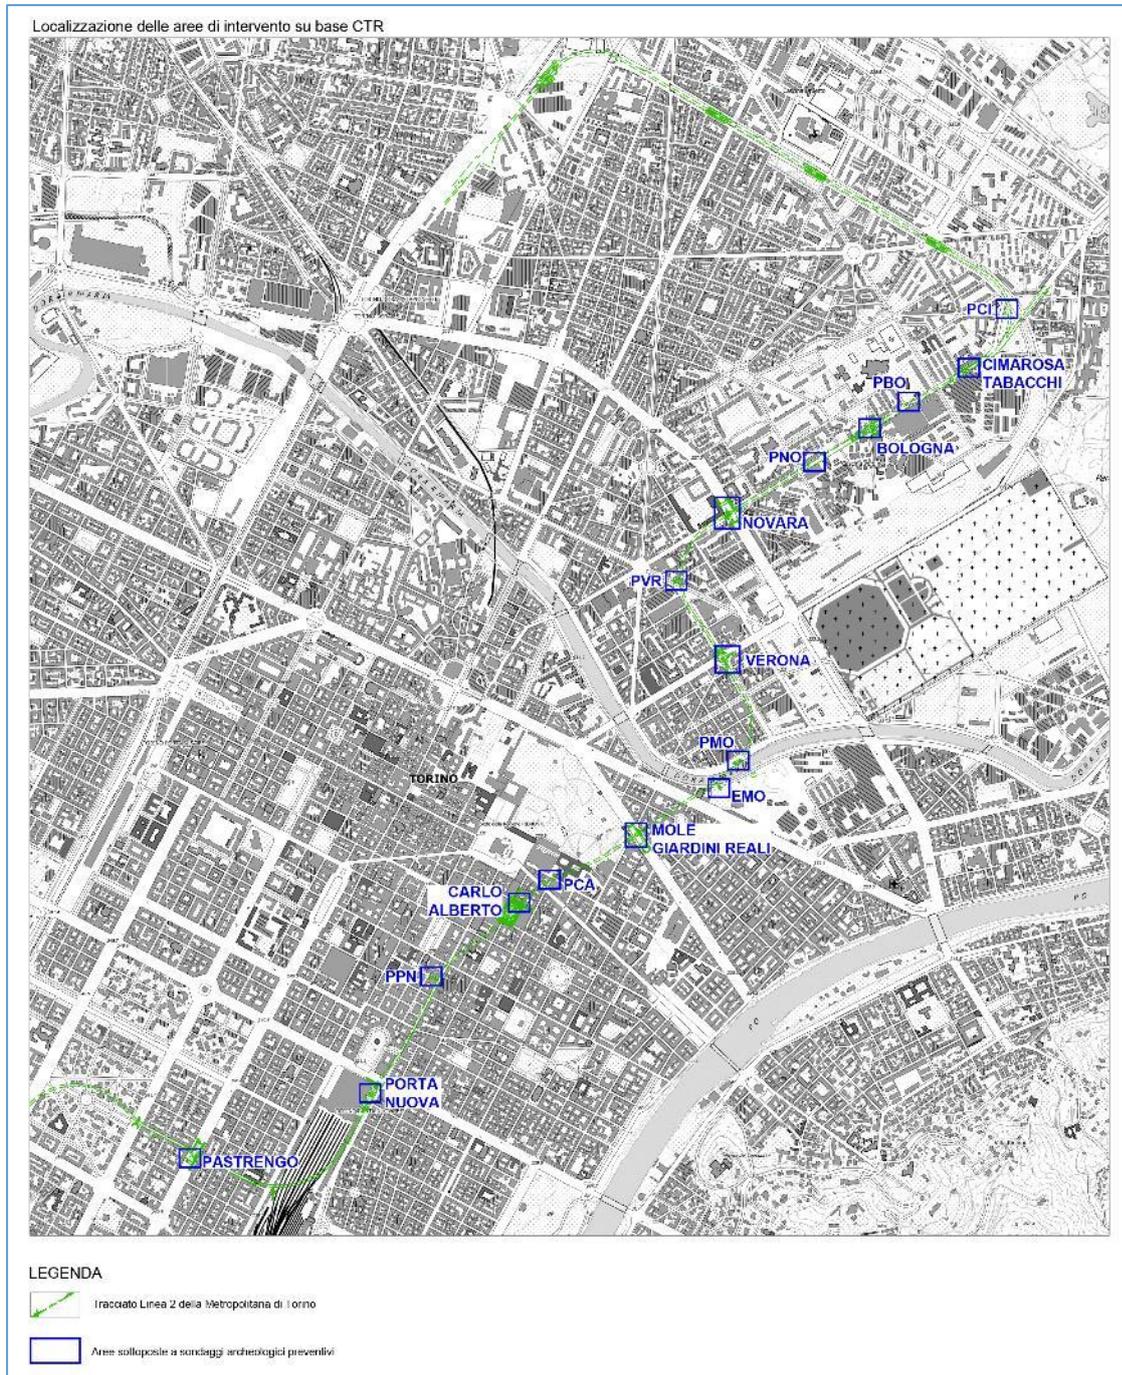
Figura 2. Aree sottoposte a sondaggi archeologici preventivi

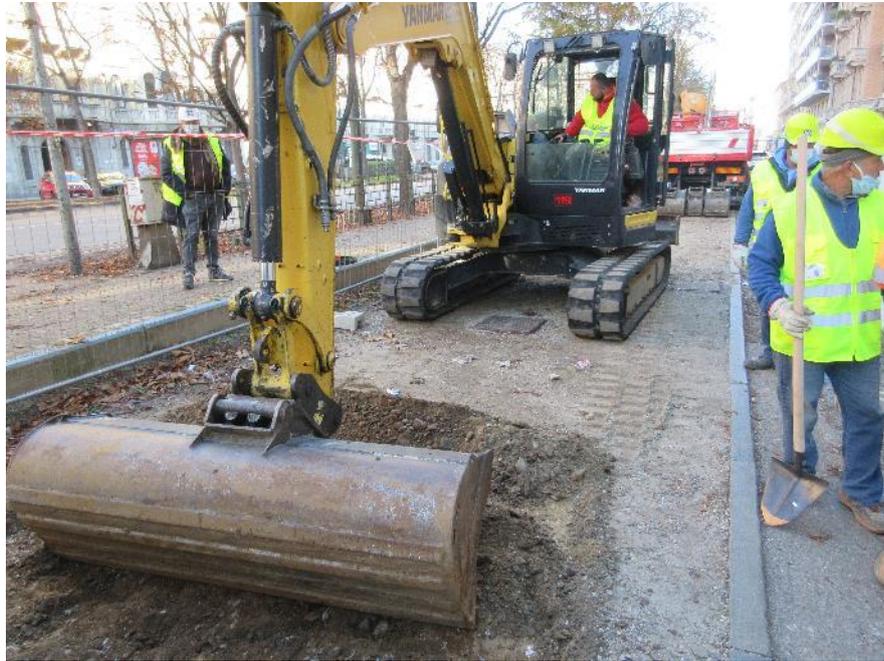
Figura 3. Uno degli escavatori utilizzati, dotato di benna liscia

Le operazioni di scavo sono state realizzate dapprima mediante scavo meccanico eseguito da escavatore dotato di benna liscia e sono proseguite a mano quando si sono identificati livelli e stratificazioni di interesse archeologico.

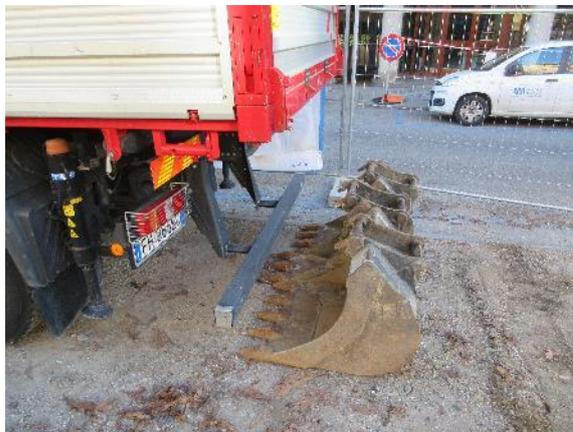
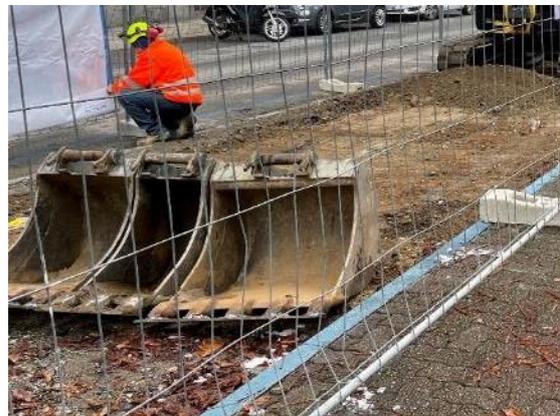
Figura 4. Dimensioni delle varie benne utilizzate, a cui è stata applicata una lama liscia

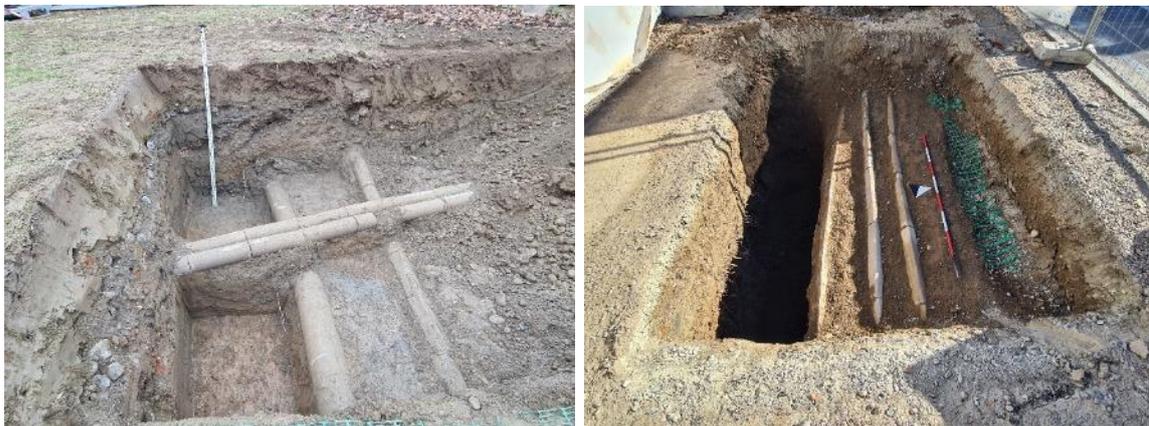
Figura 5. Esempio in cui i sottoservizi hanno condizionato l'indagine archeologica

La principale criticità è stata quella dell'ambiente urbano nel quale si è svolta l'indagine, e che ha condizionato anche l'ubicazione dei sondaggi. Questi, infatti, sono stati collocati in modo da **interferire il meno possibile con la viabilità** e – più in generale – con la vita cittadina, ponendosi quindi ai margini degli assi viari e non in posizione centrale rispetto agli stessi, oppure

in corrispondenza di aiuole o spartitraffico. Ciò ha determinato che si operasse in spazi molto limitati, tanto che spesso i sondaggi sono stati eseguiti in due, tre o quattro tranches data l'impossibilità di stoccare il materiale escavato di fianco allo scavo o su camion, proprio per non impattare sulla viabilità.

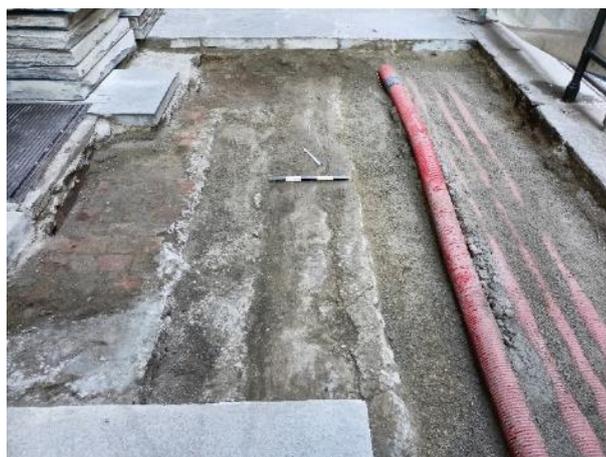
Figura 6. Esempio in cui i sottoservizi hanno reso impossibile l'esecuzione dell'indagine archeologica

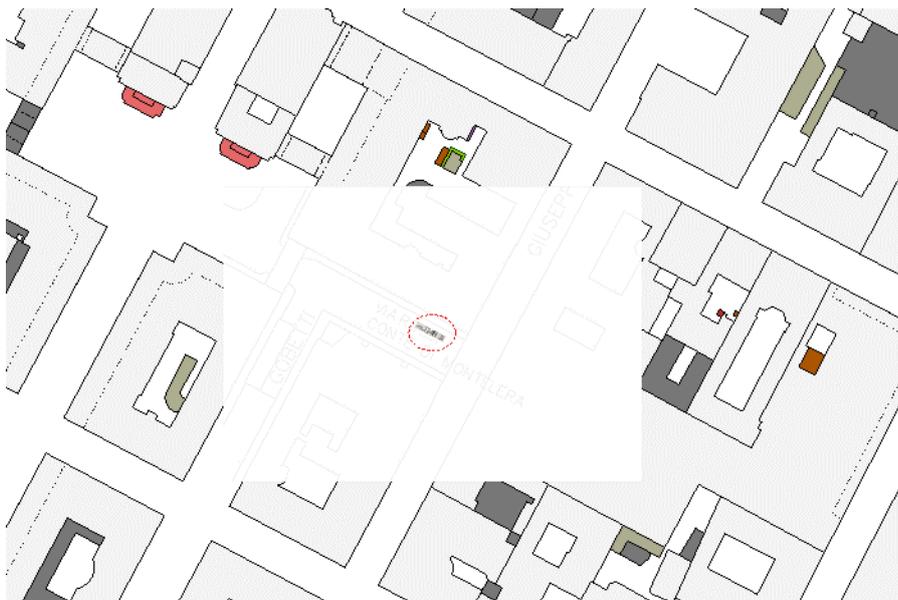
Figura 8. Georeferenziazione, su CTC 2019, delle strutture rinvenute

Tuttavia, la scrupolosa georeferenziazione del rilievo delle strutture murarie rinvenute nel corso dello scavo sulla base cartografica della Carta Tecnica del Comune di Torino (CTC) aggiornata all'anno 2019, e la successiva georeferenziazione sulla medesima base di alcune carte storiche conservate a partire dall'ultimo trentennio del XVIII secolo, hanno reso possibile lo svolgimento di alcune significative analisi regressive.

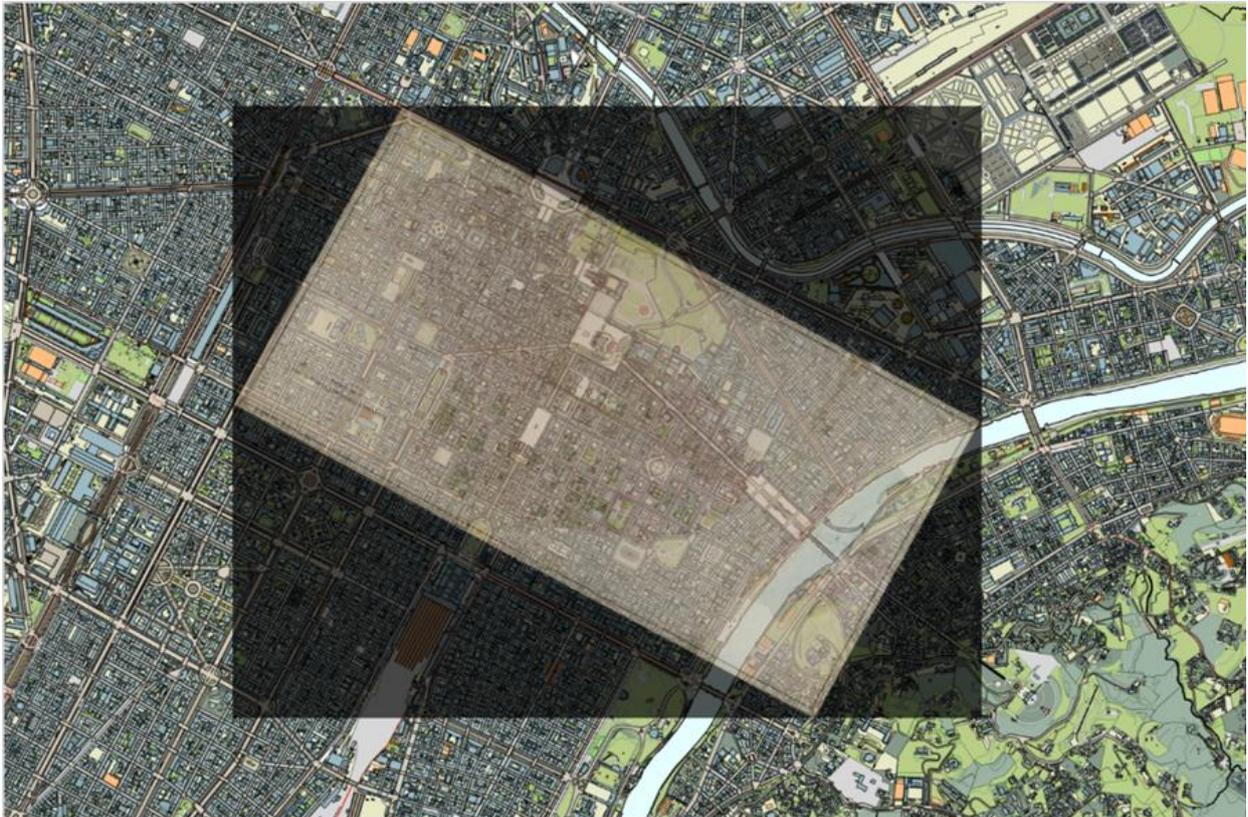
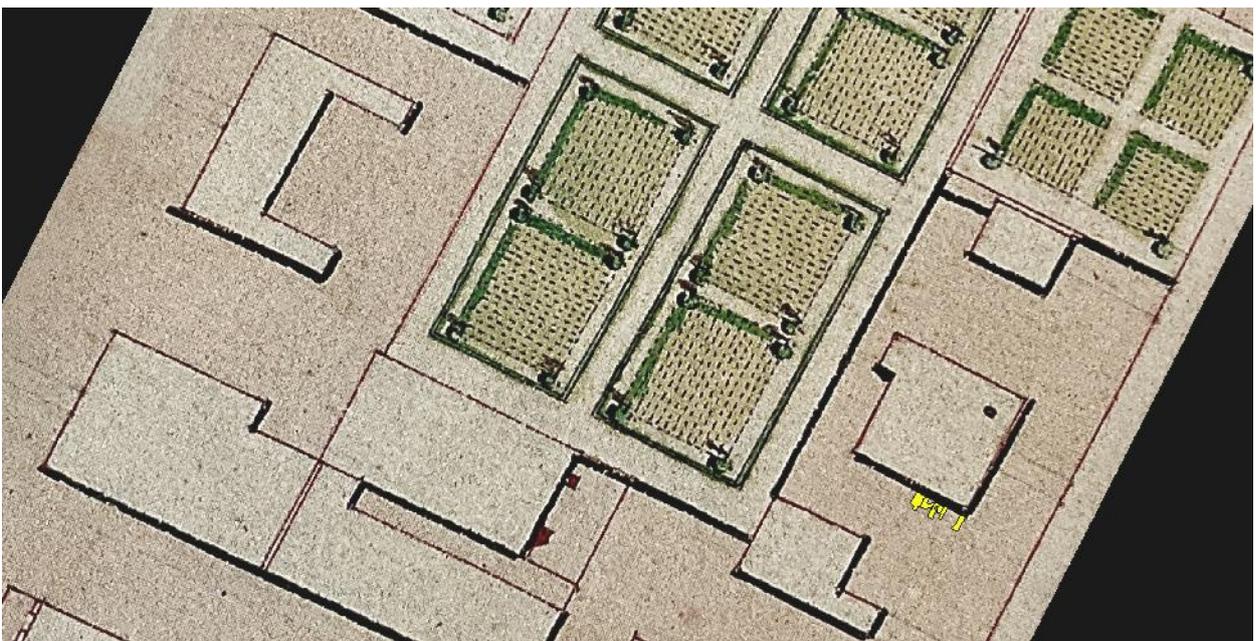
Figura 9. Georeferenziazione della Carta dell'interno; in giallo le strutture rinvenute.

rinvenimenti archeologici insistono su una porzione di costruito adiacente ad una piccola corte posta verso la Contrada dei Conciatori.

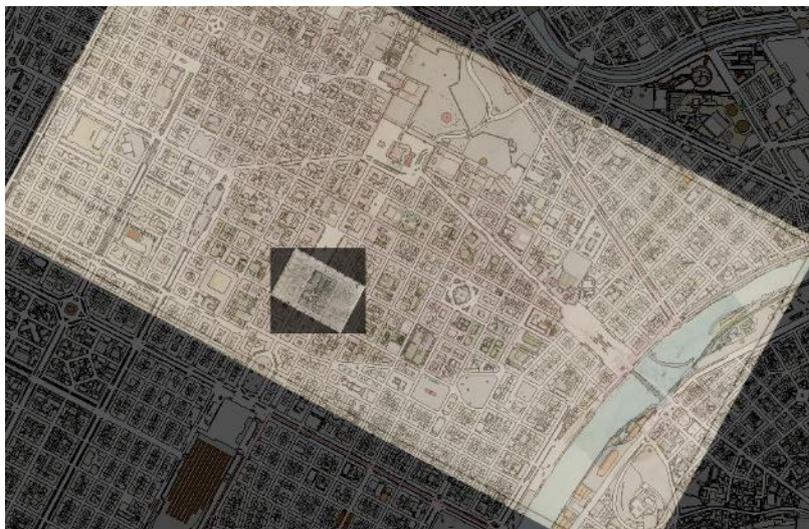
Figura 10. Georeferenziazione di A. Gatti, *Catasto della città di Torino*.

Dunque, la particella n.51 potrebbe configurarsi come un atrio di prosecuzione a quello di ingresso dalla Contrada dei Conciatori (n.50), oppure come una porzione porticata prospiciente sulla corte interna n.47.

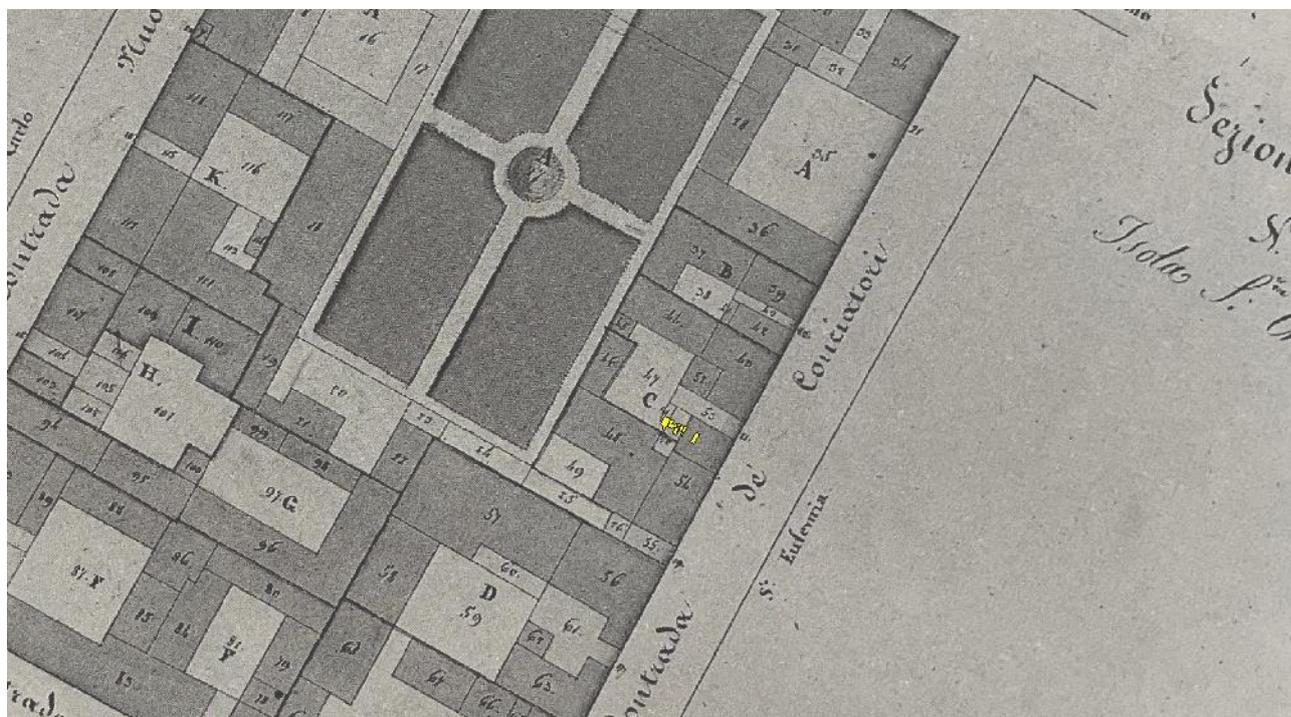
Figura 11. Georeferenziazione di A. Gatti, *Catasto della città di Torino*. In giallo le strutture individuate

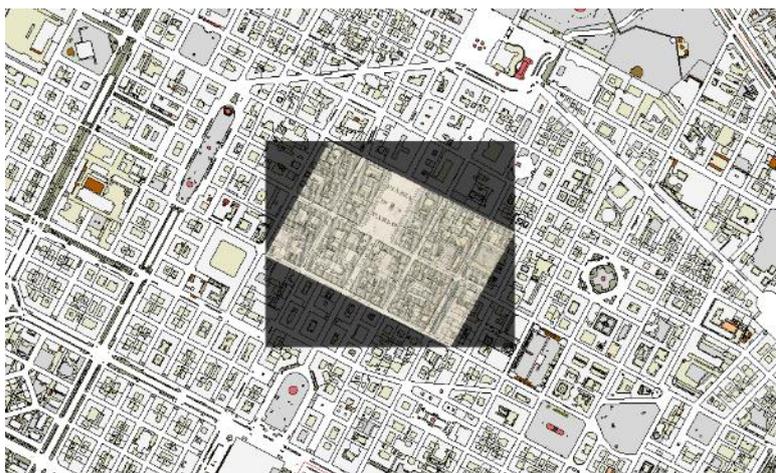
Figura 12. Georeferenziazione di *Pianta topografica della città di Torino*

Contribuisce al chiarimento di tali ipotesi la *Pianta topografica della città di Torino*, del 1842, in cui la superficie indicata da Gatti al n.51, localizzata nel luogo in cui sono state rinvenute le strutture murarie, viene rappresentata come superficie edificata.¹⁰

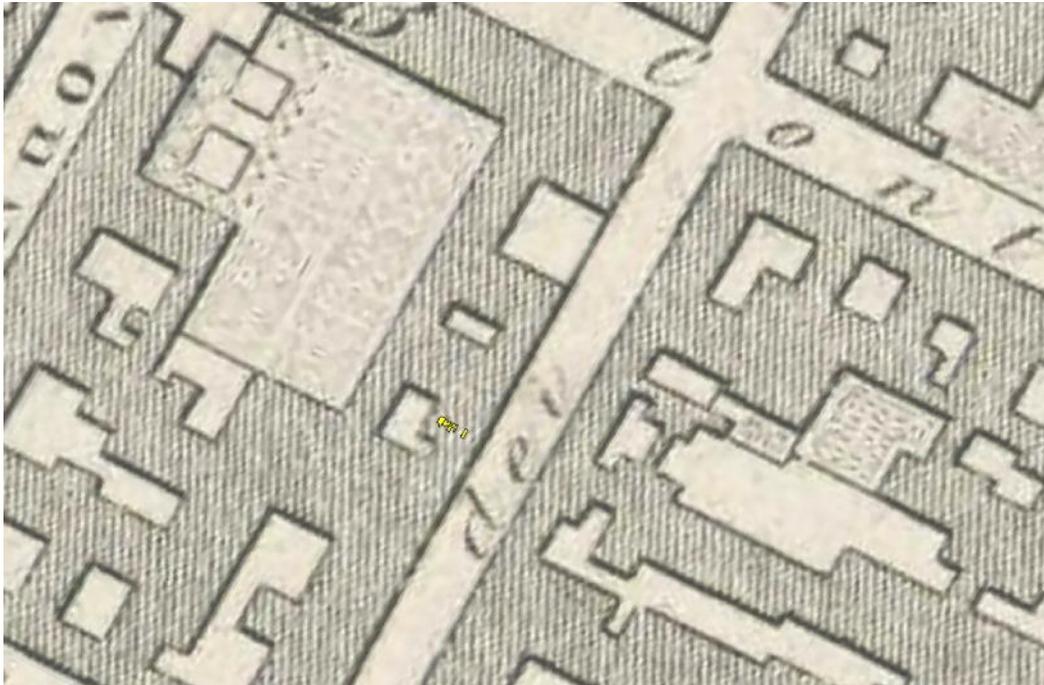
Figura 13. Georeferenziazione di *Pianta topografica della città di Torino*. In giallo le strutture individuate

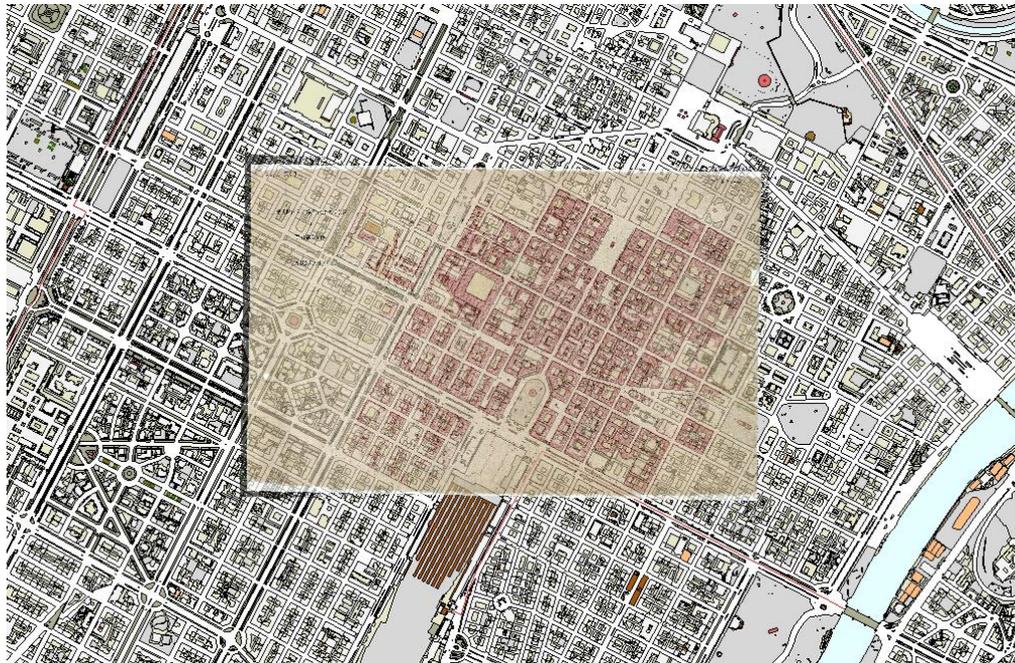
Figura 14. Georeferenziazione di A. Rabbini *Mappa originale di Torino abitato*.

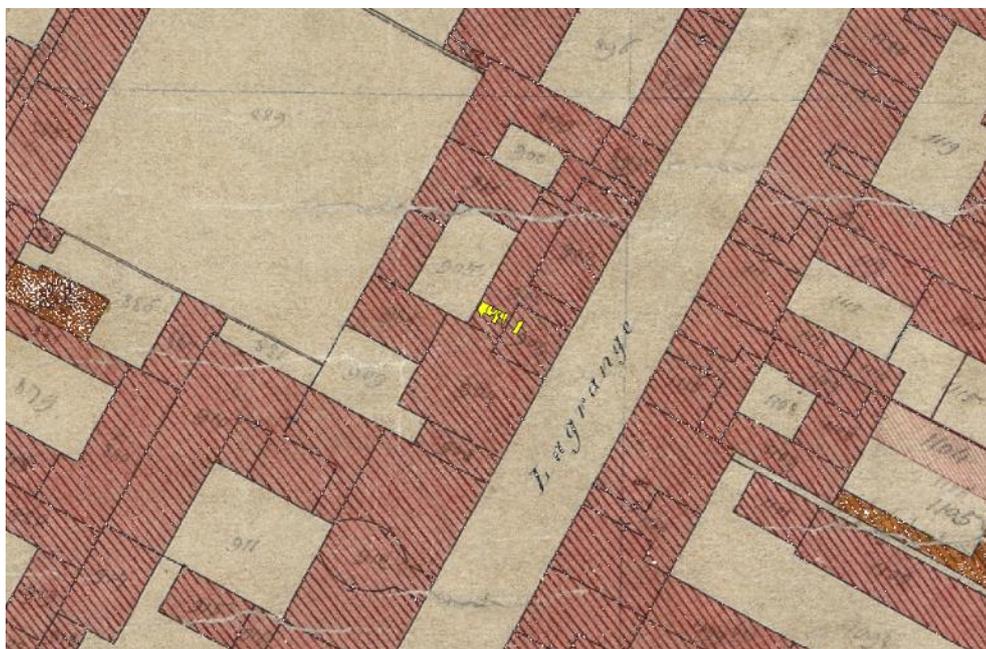
Figura 15. Georeferenziazione di A. Rabbini *Mappa originale di Torino abitato*. In giallo le strutture identificate

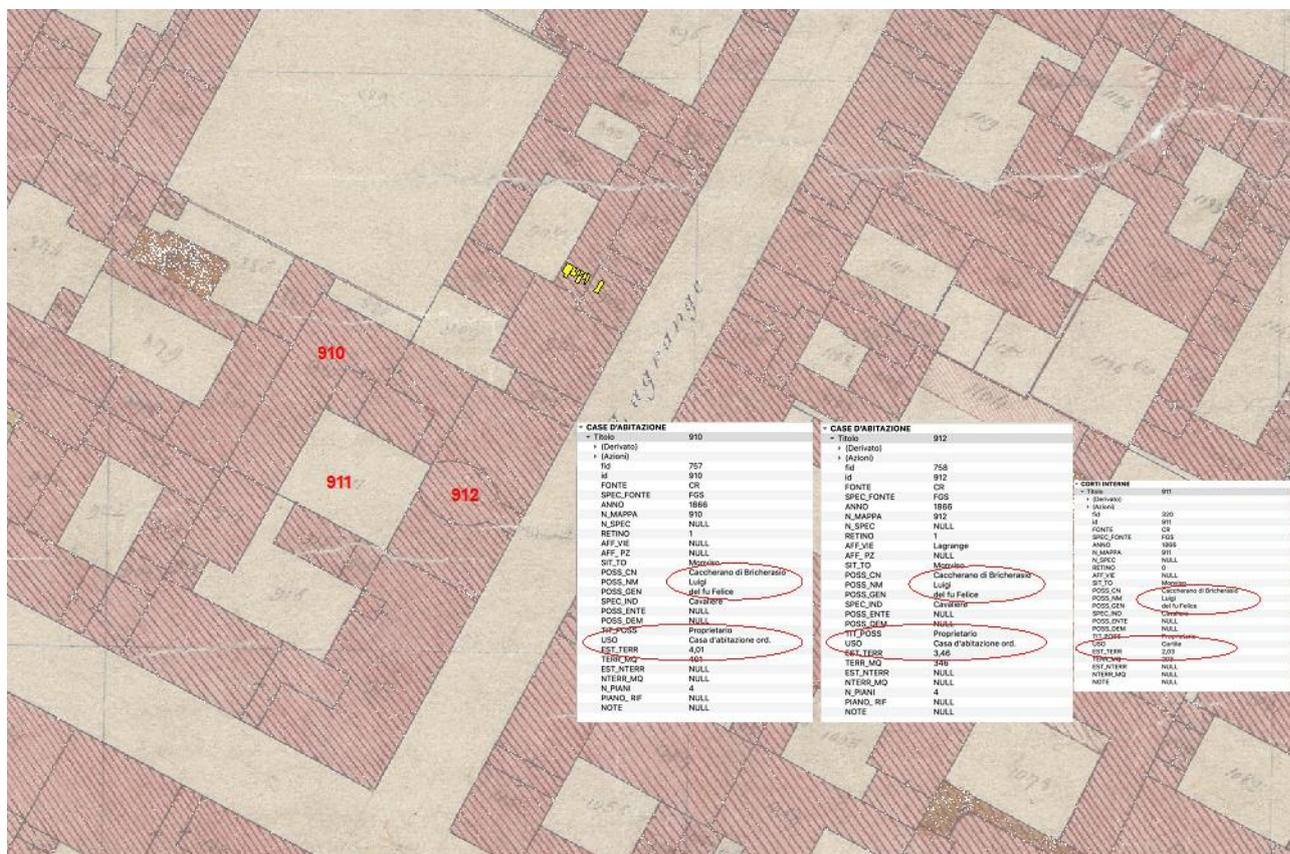
Figura 17. Georeferenziazione di A. Rabbini *Mappa originale di Torino abitato*. In giallo le strutture identificate e il dettaglio degli attributi delle particelle di proprietà della famiglia Caccherano

Alla luce delle indagini fin qui condotte, dunque, è possibile affermare che i rinvenimenti archeologici corrispondono a strutture edificate che si conservavano integre fino alla realizzazione della Via Teofilo Rossi.
