**METROPOLITANA AUTOMATICA DI TORINO  
LINEA 2 - TRATTA POLITECNICO - REBAUDENGO  
PROGETTAZIONE DEFINITIVA  
Lotto Costruttivo 2: Bologna - Politecnico**

**INTERVENTO DI TRASLAZIONE PROVVISORIA E  
RESTAURO DEL**

**MONUMENTO A RE CARLO ALBERTO  
DI SAVOIA CARIGNANO**

**PROGETTO DEFINITIVO  
RELAZIONE TECNICO- SPECIALISTICA  
SUL RESTAURO DEI MATERIALI METALLICI E  
LAPIDEI**

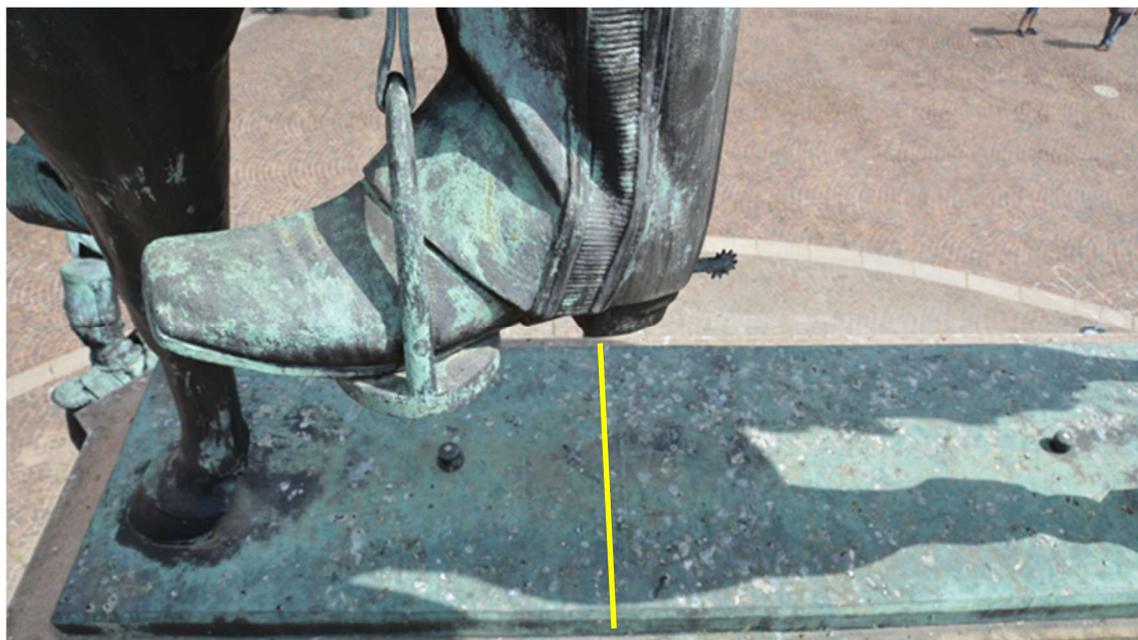
L’osservazione in loco ha permesso di notare che le statue sono state realizzate in più parti unite con saldature. Le linee di giunzione risultano per alcuni tratti visibili, come sono visibili alcune riparazioni eseguite in fase di rifinitura per rimediare ai difetti creatisi durante la gettata, come la formazione di fori o mancanze dovute alla presenza di bolle d’aria.

Linee di giunzione (saldature originali)

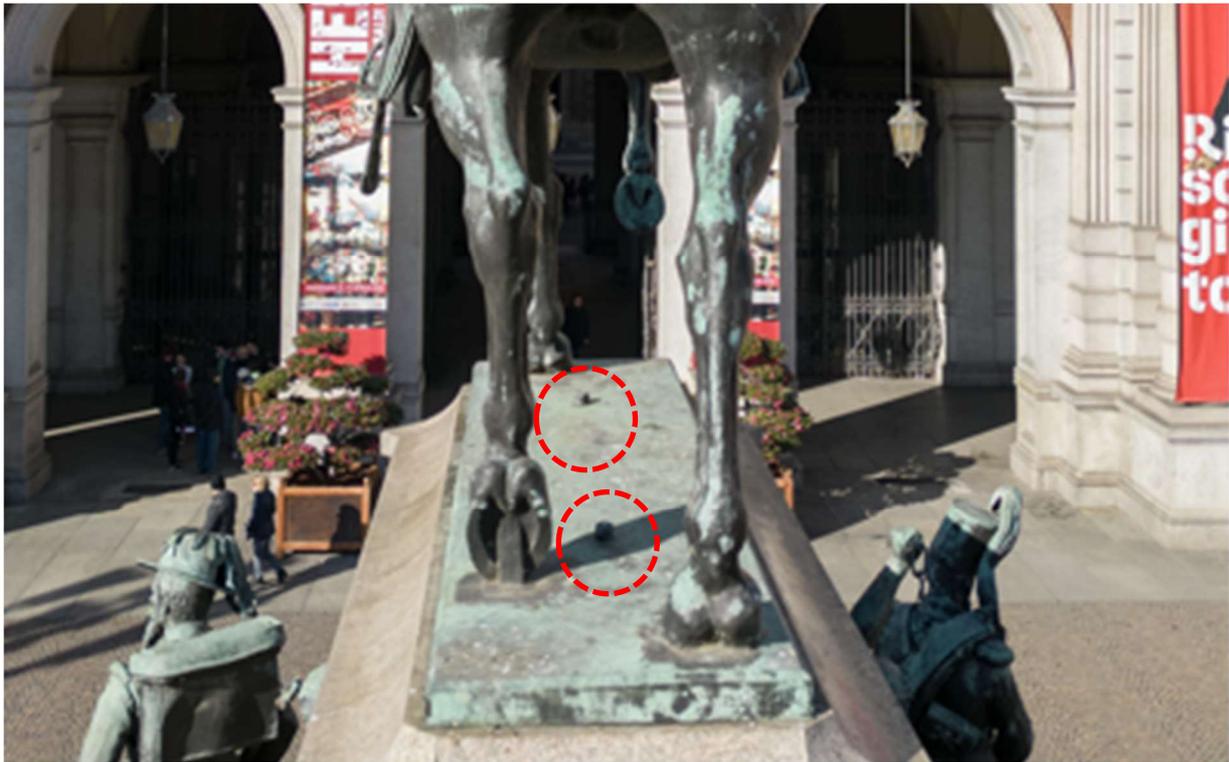
*Base del cavallo in bronzo e sistema di ancoraggio al basamento lapideo mediante viti filettate e bulloni*

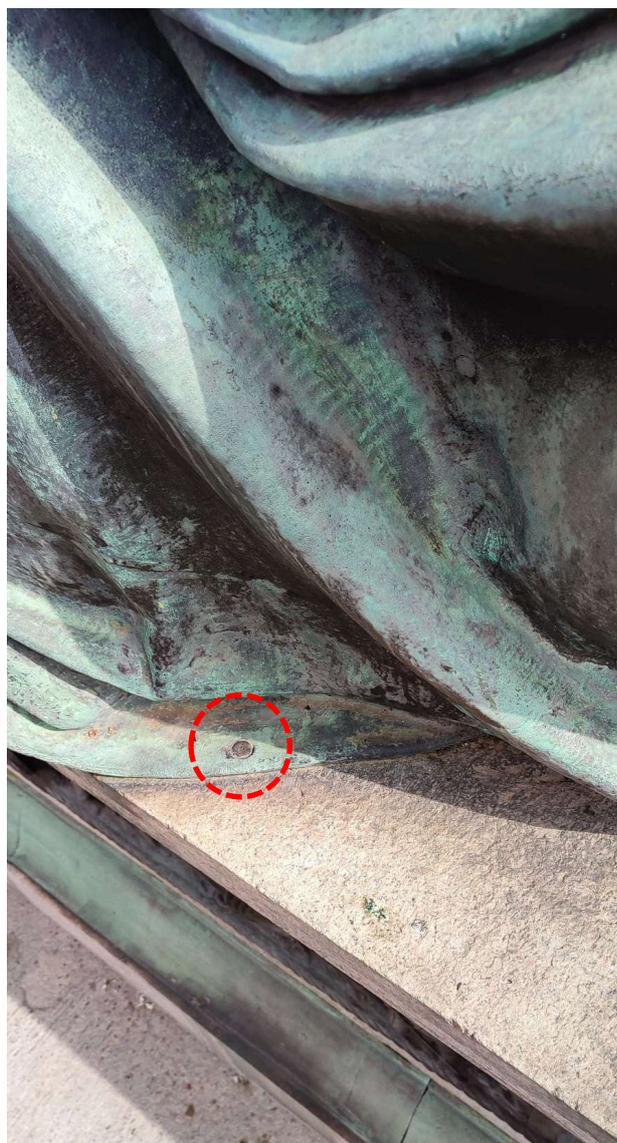
Le statue sono sedute sopra uno scalino presente nella parte lapidea. Si notano nella parte inferiore una coppia di viti che potrebbero costituire il fissaggio delle sculture. Le viti potrebbero ancorarsi ad un elemento “femmina” precedentemente fissato nel granito.

*Particolare delle figure allegoriche in bronzo: sistema di ancoraggio al supporto lapideo con viti*

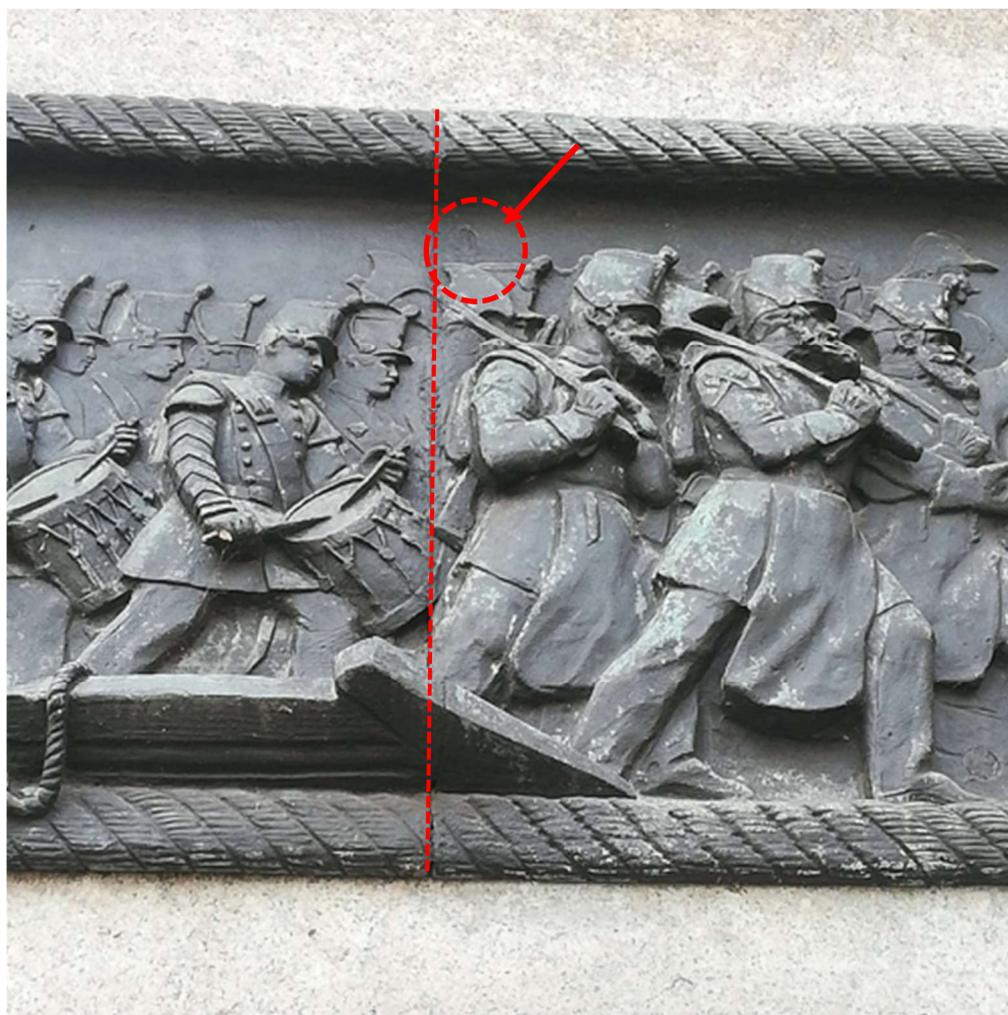
Anche in questo caso si ipotizza un sistema di ancoraggio simile alle statue allegoriche.

*Il sistema di ancoraggio dei bassorilievi*

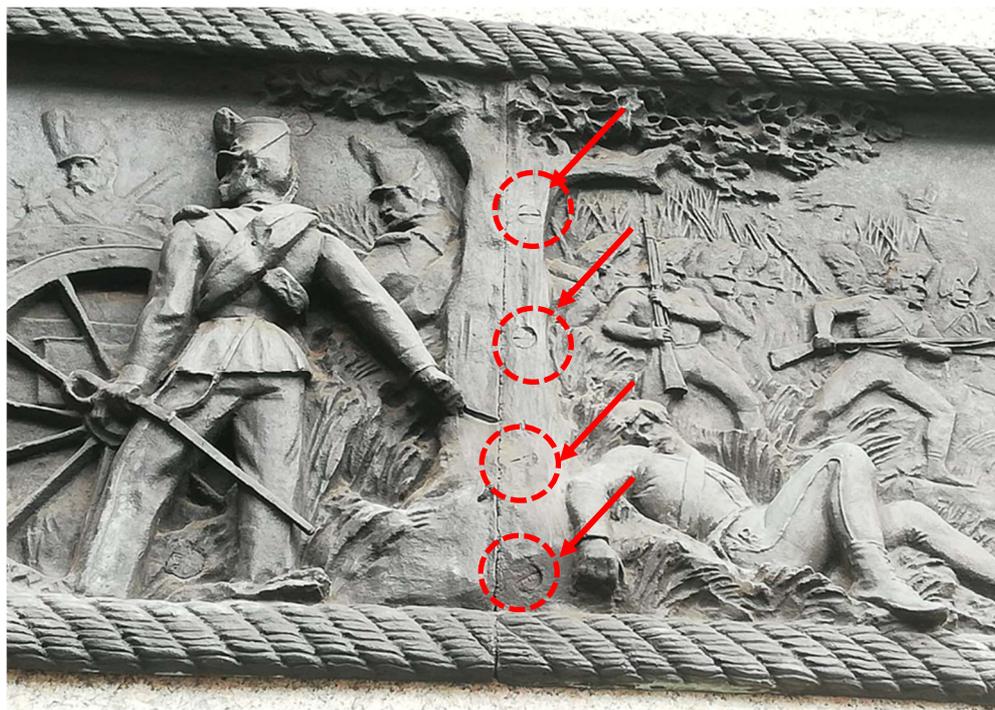
*Particolare dei bassorilievi composto da due parti ancorate al supporto  
lapideo con viti*

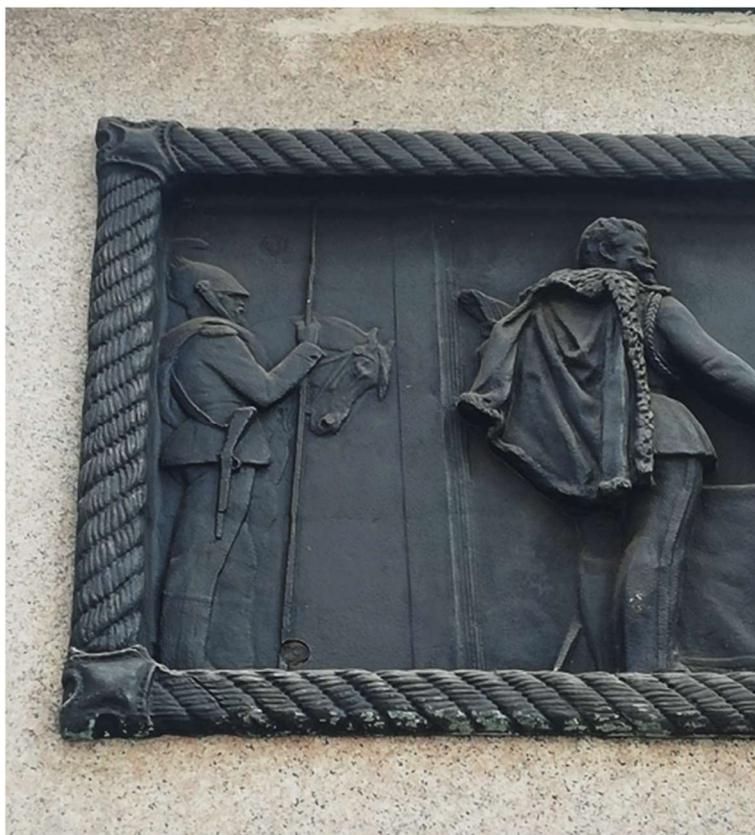
*Particolare dell'ancoraggio del bassorilievo al materiale lapideo per mezzo di  
"placchette" bronzee*

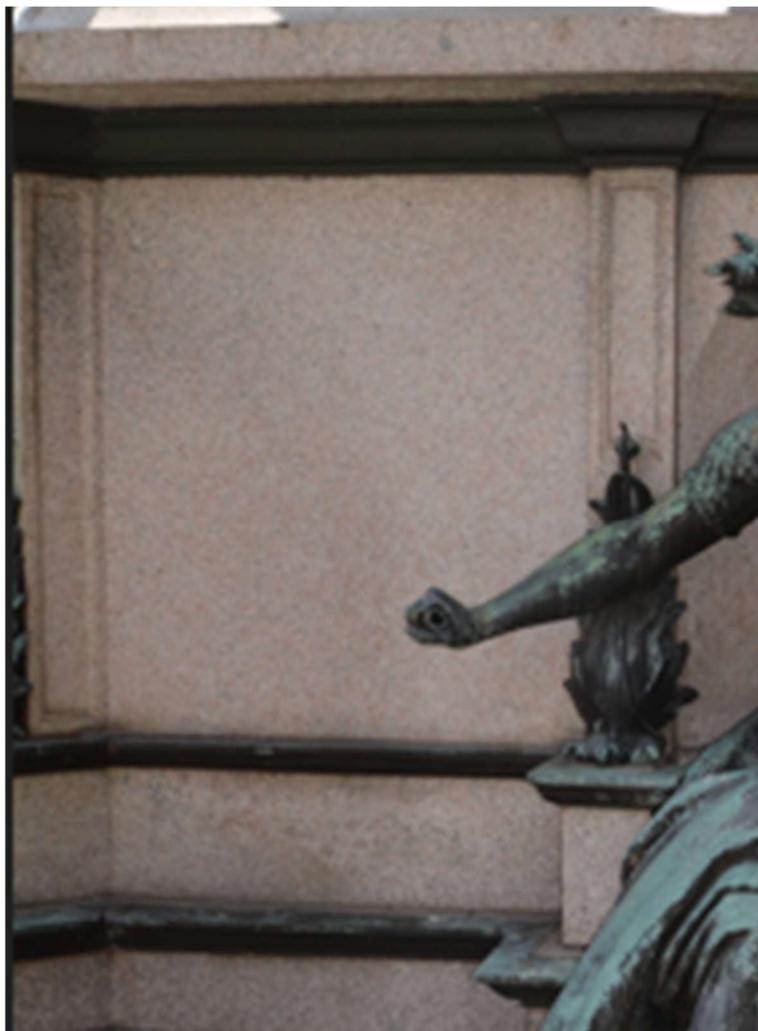
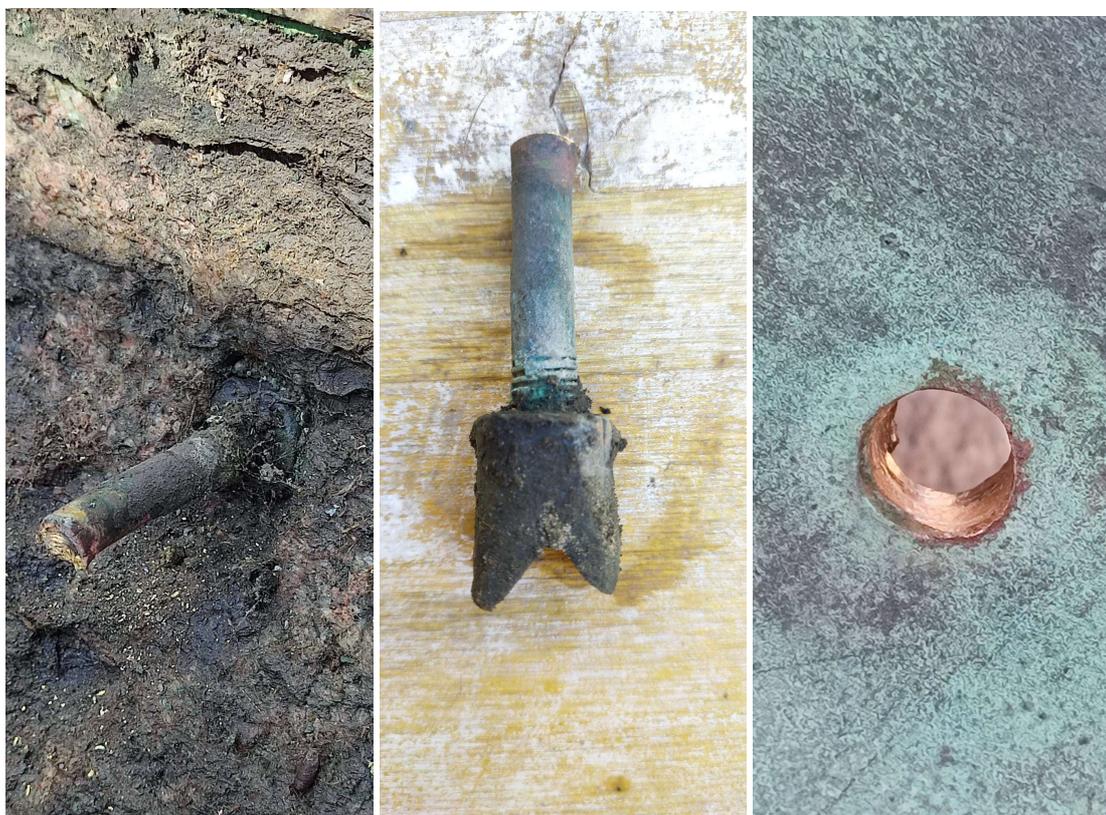
Le cornici sono ancorate con viti. In questo caso è stato possibile osservare gli elementi di ancoraggio poiché una è stata smontata.

Gli ancoraggi sono costituiti da elementi simili a dadi provvisti di quattro piedini appuntiti che si incastrano all'interno di fori praticati nel granito. Dopo il fissaggio degli elementi è stata montata la cornice e avvitata.

*Elementi di fissaggio delle cornici in bronzo al basamento lapideo*

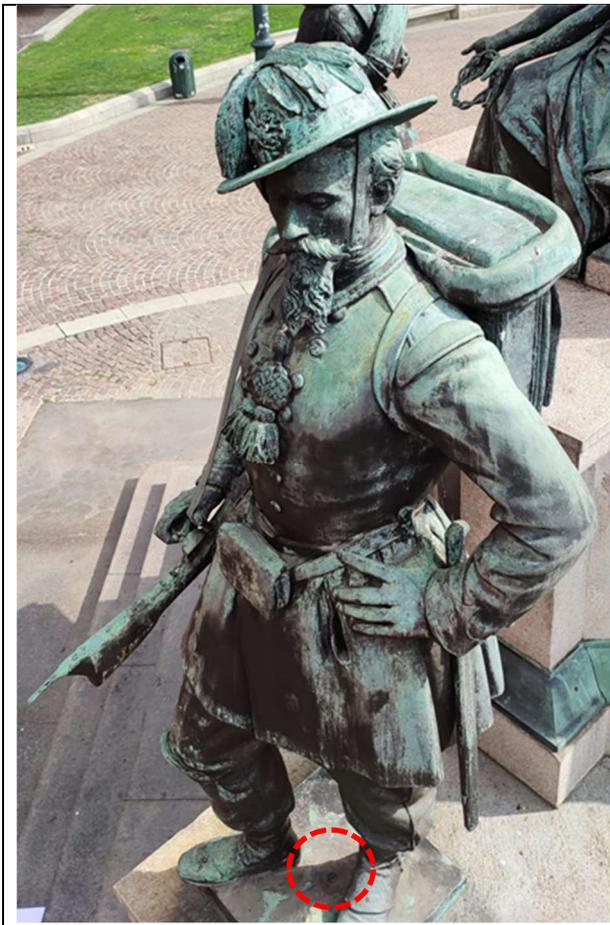
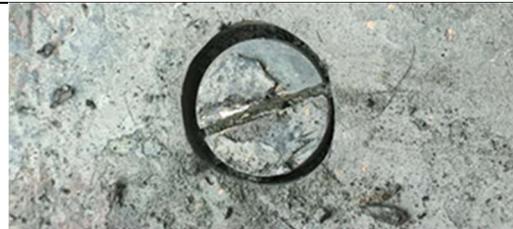
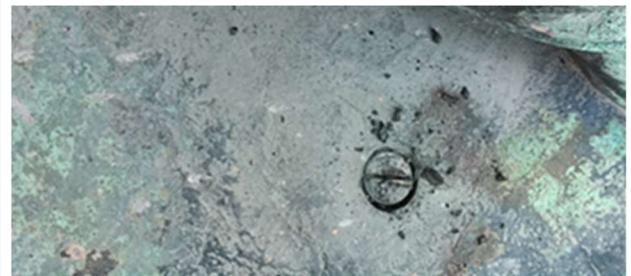
Anche per le statue si osserva la presenza di una grossa vite collocata al centro del basamento.

Si ipotizza per questi casi lo stesso tipo di ancoraggio del monumento equestre.

*Visite di fissaggio sul basamento in pietra  
delle sculture delle forze armate*

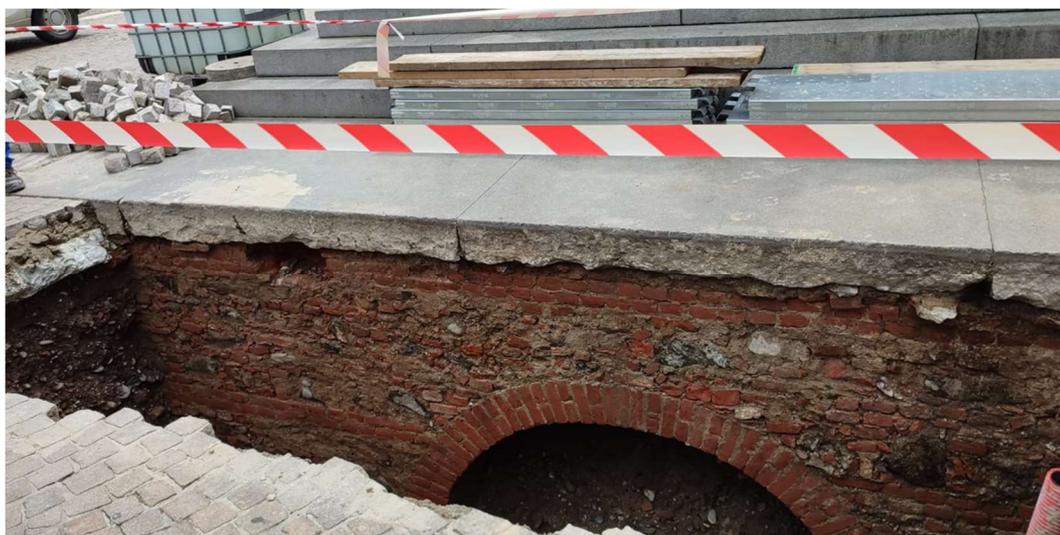
Con il carotaggio effettuato durante il cantiere della conoscenza si è appreso che il basamento lapideo ha un fulcro centrale interno di appoggio realizzato con un blocco compatto di mattoni che prosegue al di sotto del piano stradale. Un arco di scarico in mattoni e riempito di pietrisco ha la funzione di sostenere il considerevole peso dei componenti superiori.

*Fulcro centrale del basamento lapideo*

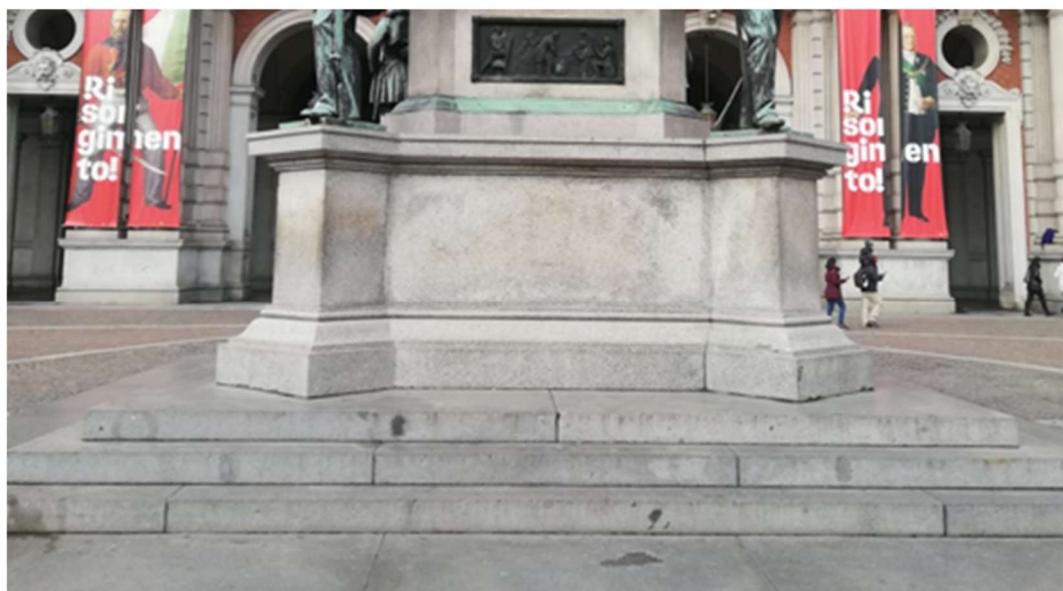
*Basamento lapideo: blocco inferiore e pavimento a gradoni*

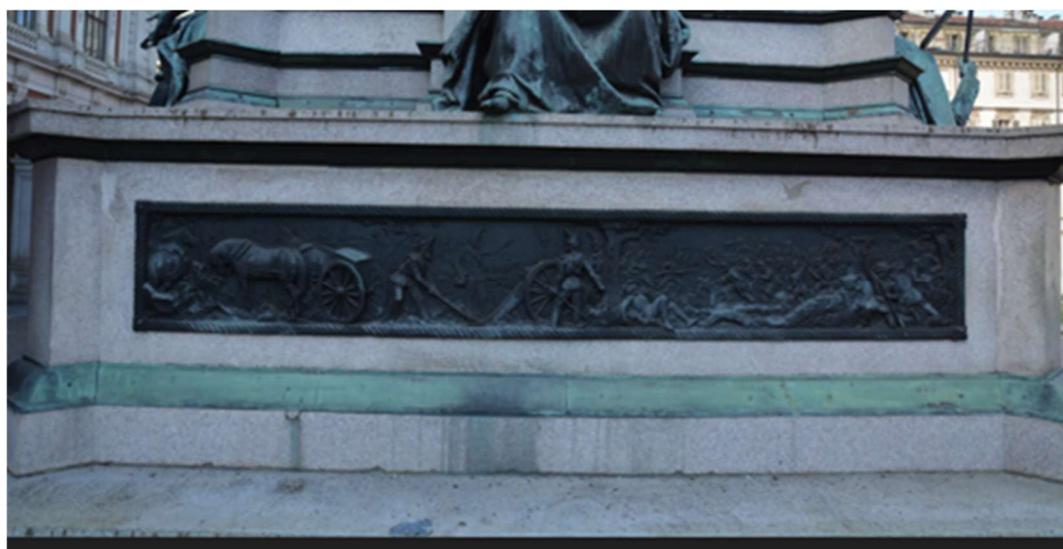
*Blocco superiore con bassorilievo in bronzo*

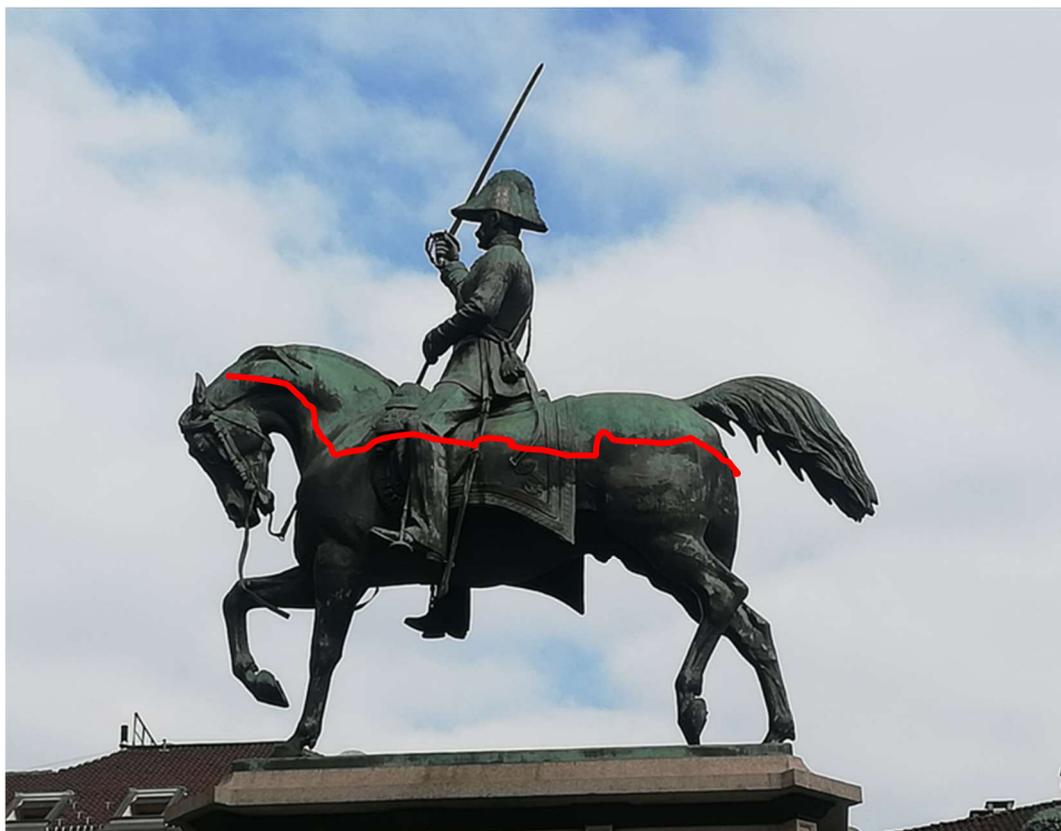
Nell'ultimo restauro, avvenuto nel 1990, gli elementi in bronzo sono stati probabilmente puliti con sistemi piuttosto drastici (sabbatura) e poco selettivi che hanno portato alla rimozione delle incrostazioni ed alla perdita totale o parziale delle patine naturali sicuramente presenti sulle superfici. Per proteggere i manufatti è stato utilizzato un prodotto colorante coprente che conferiva alle superfici un'uniforme (e abbastanza inverosimile) colore tendente al bruno/nero. Questo protettivo doveva simulare la patina che solitamente veniva realizzata in fonderia facendo reagire il metallo con sostanze chimiche che acceleravano un processo naturale che continuava dopo la messa in loco delle sculture per l'interazione del bronzo con l'atmosfera e con le sostanze presenti in essa.

*Immagine di Carlo Alberto a cavallo: si osserva sulla parte superiore del cavallo e del cavaliere la perdita del protettivo scuro applicato durante il precedente restauro (1990) e la formazione di una patina di prodotti di corrosione dovuta all'esposizione del metallo che ha reagito con i prodotti presenti nell'atmosfera.*

- Pulitura a secco per assottigliare ed asportare lo strato periferico, alterato e decoeso, del vecchio protettivo, dei prodotti di corrosione, delle incrostazioni di materiale compattato e di tutti quei depositi superficiali che non sono la patina del metallo che invece dovrà essere conservata. A tal fine dovranno essere utilizzati sistemi meccanici quali micro spazzole in acciaio, vibro incisori, ablatori a ultrasuoni e bisturi. In questa fase potrebbero essere necessari impacchi di tipo chimico per un'azione localizzata e puntuale.

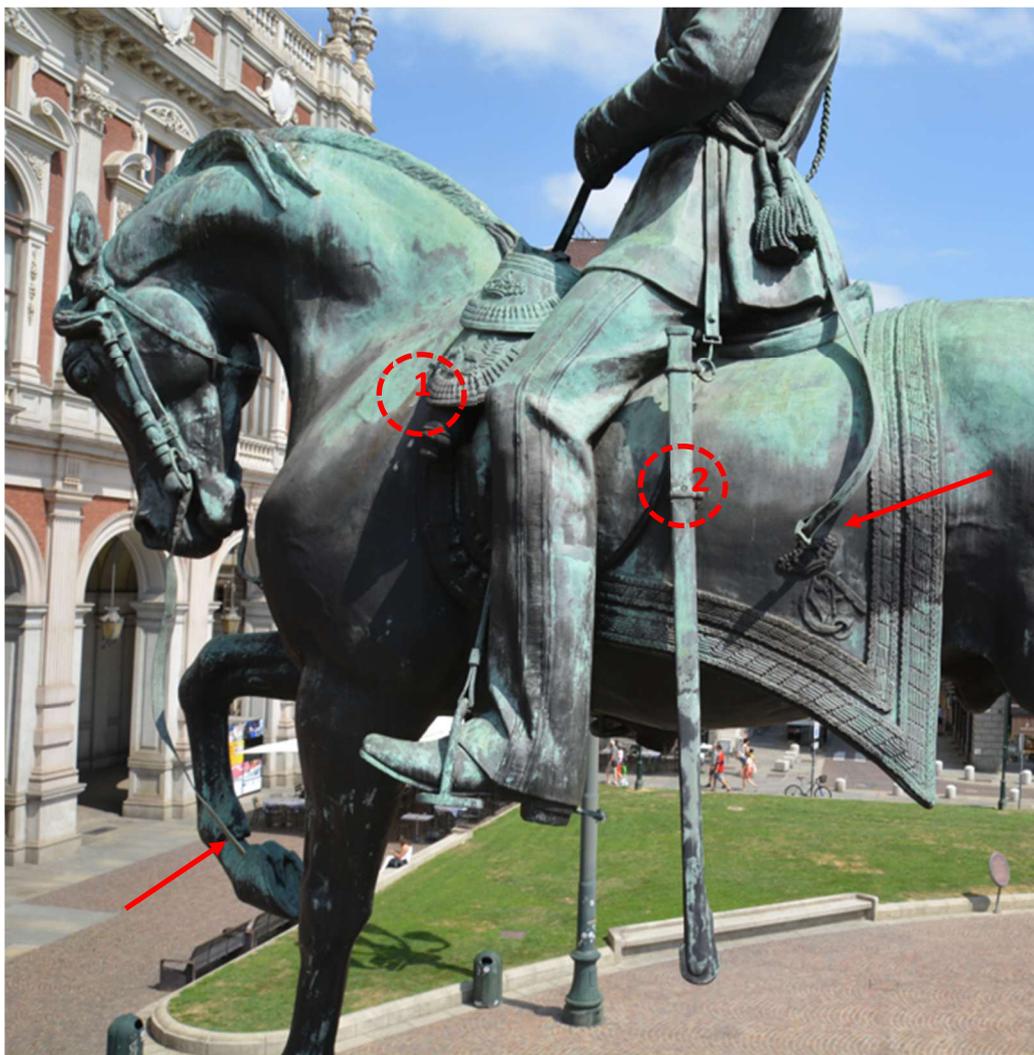
*Distacchi delle redini e delle cinghie che sorreggono la spada*

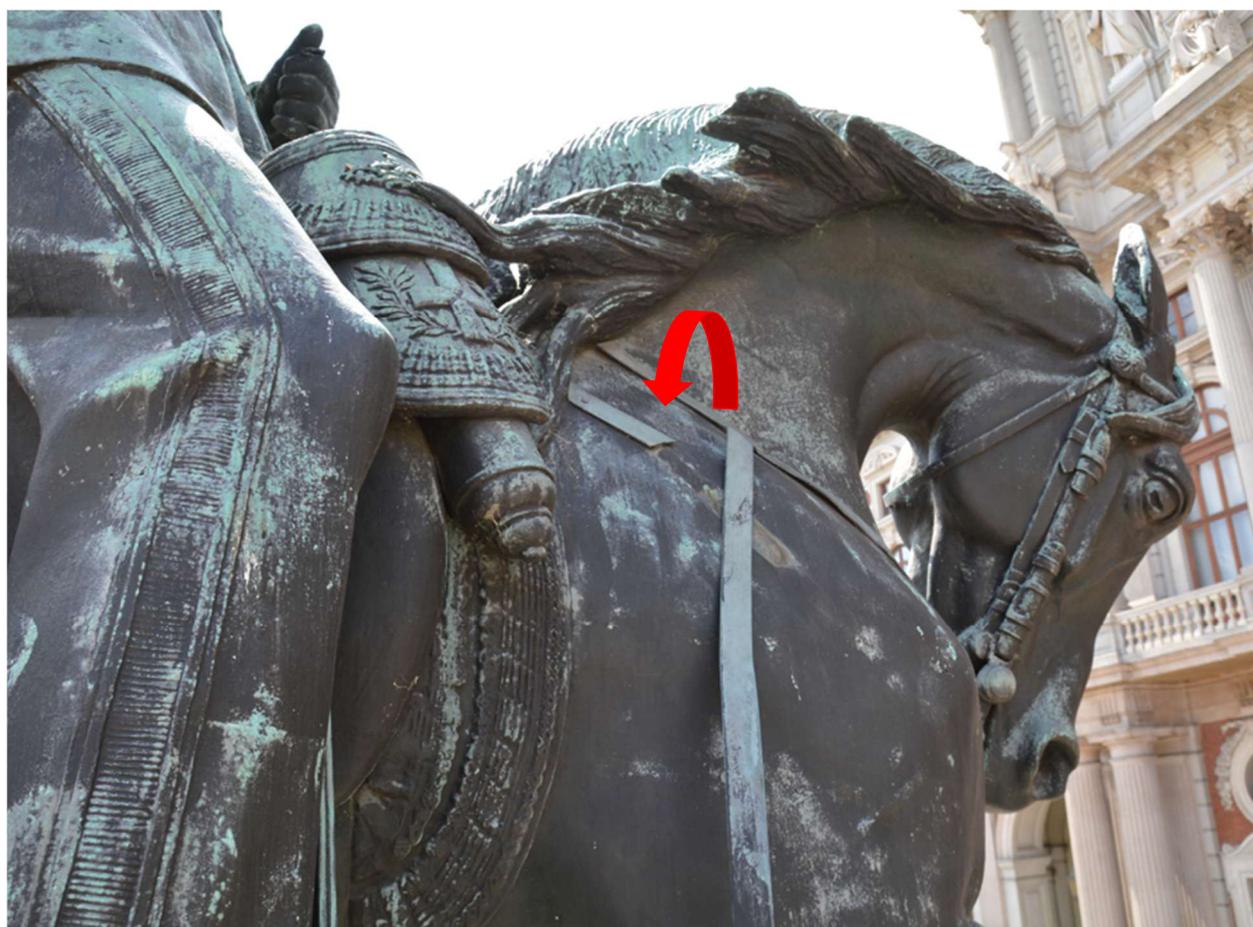
*Distacco delle redini con rotazione dell'elemento*

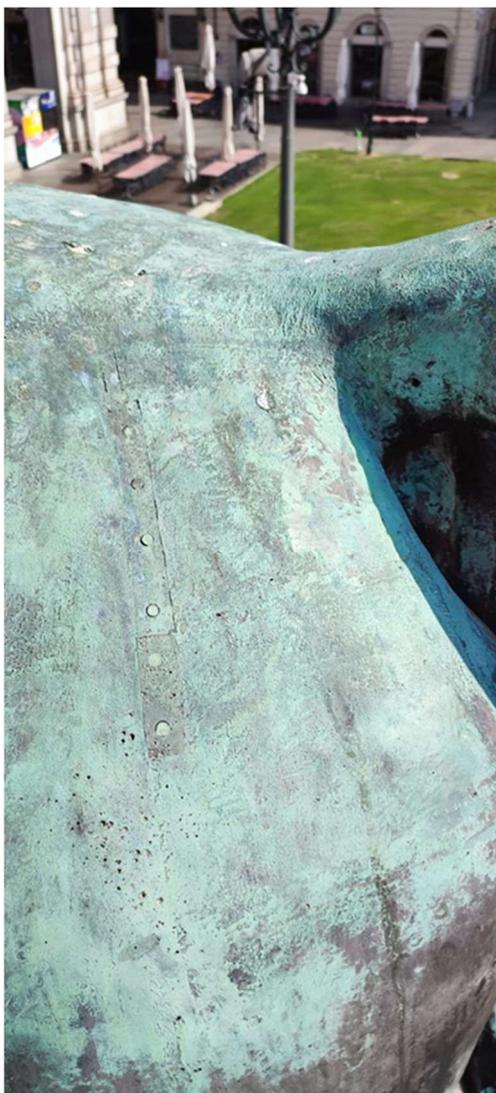
*Difetto di fusione e riparazione dello stesso con  
aggiunta di tasselli in materiale bronzo*

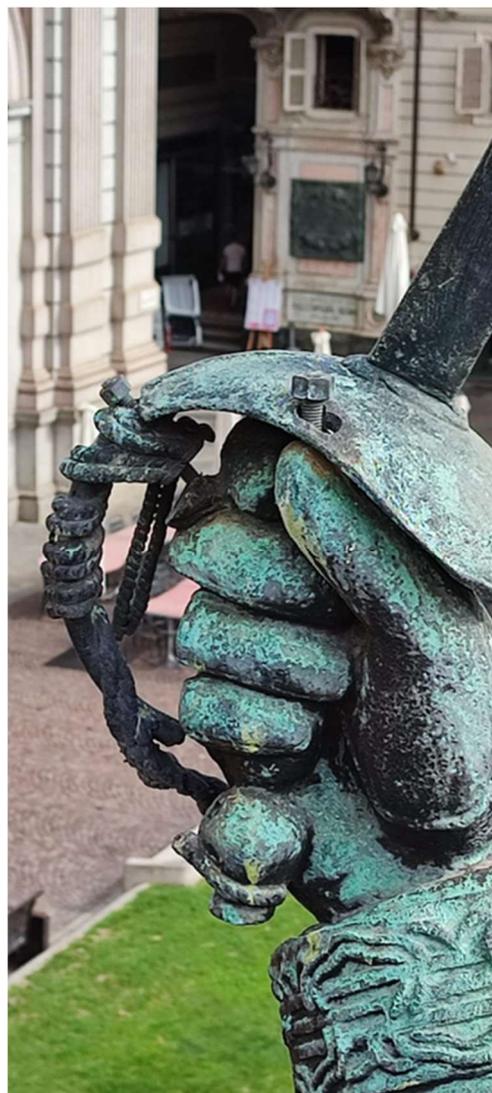
*Frattura dell'elsa della spada con viti che  
tengono in posizione le parti distaccate*

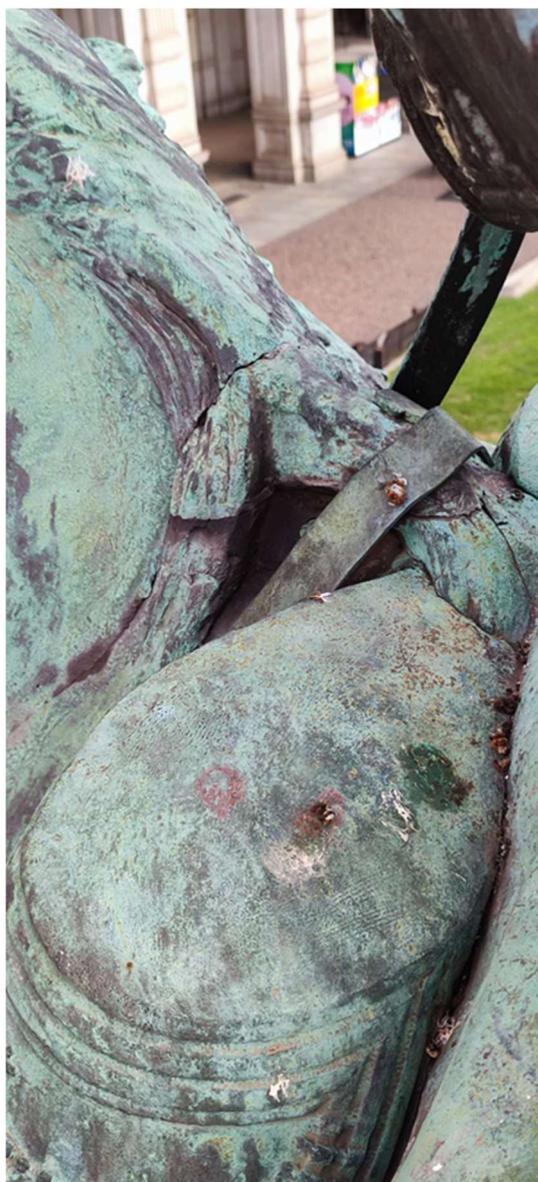
*Fessurazioni e lacuna*

- Le lacune presenti saranno risarcite con resine epossidiche caricate con inerti per assimilare il colore a quello del metallo e fondi (qualora le dimensioni lo richiedano) di tela di fibra di vetro o di carbonio per trattenere la resina fino al compimento della catalizzazione e alla conseguente solidificazione.

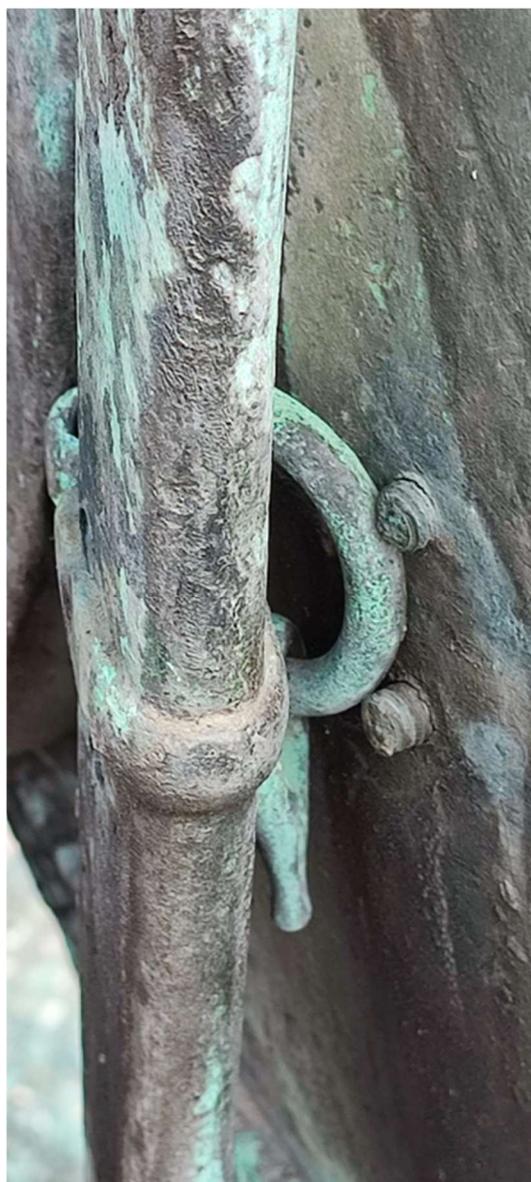
*Corrosione e formazione di incrostazioni*

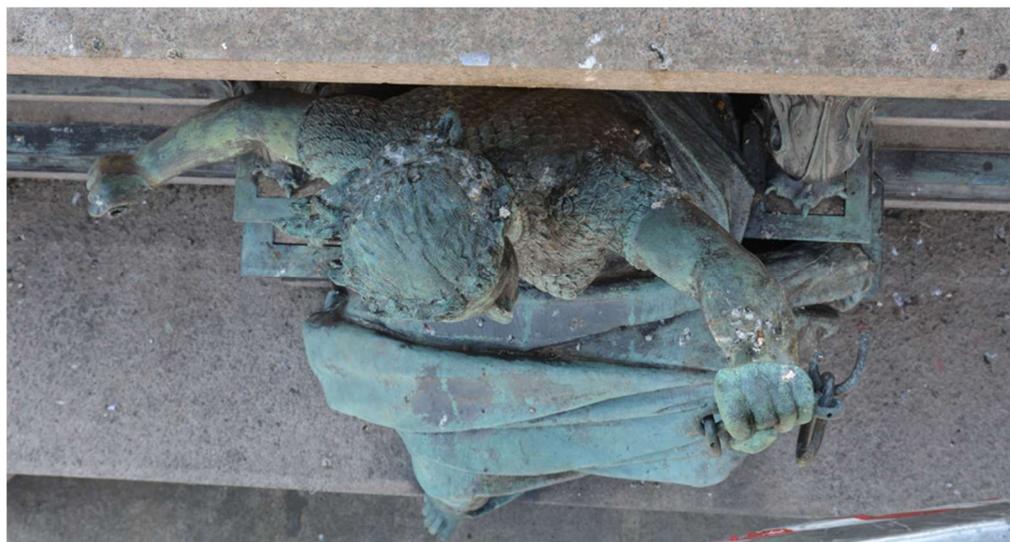
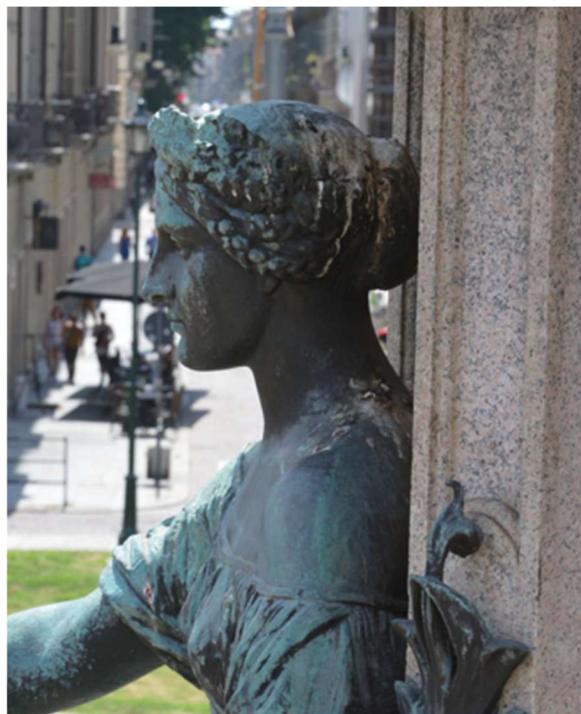
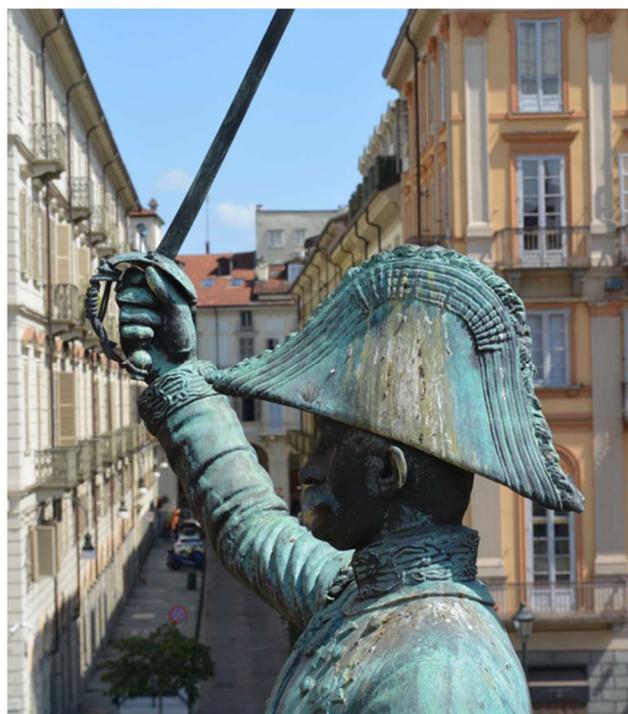
*Deiezioni animali*

- Rimozione di depositi superficiali di varia natura: guano, nidi di insetti attraverso una prima pulitura a secco eseguita con spazzolatura manuale.
- Pulitura chimica mediante tensioattivo idoneo o prodotto complessante per agevolare la solubilizzazione dei prodotti di corrosione. Risciacqui con acqua deionizzata per la rimozione dei residui di pulitura con test delle acque reflue sino al raggiungimento del livello concordato con la D.L. nel corso dei sopralluoghi.

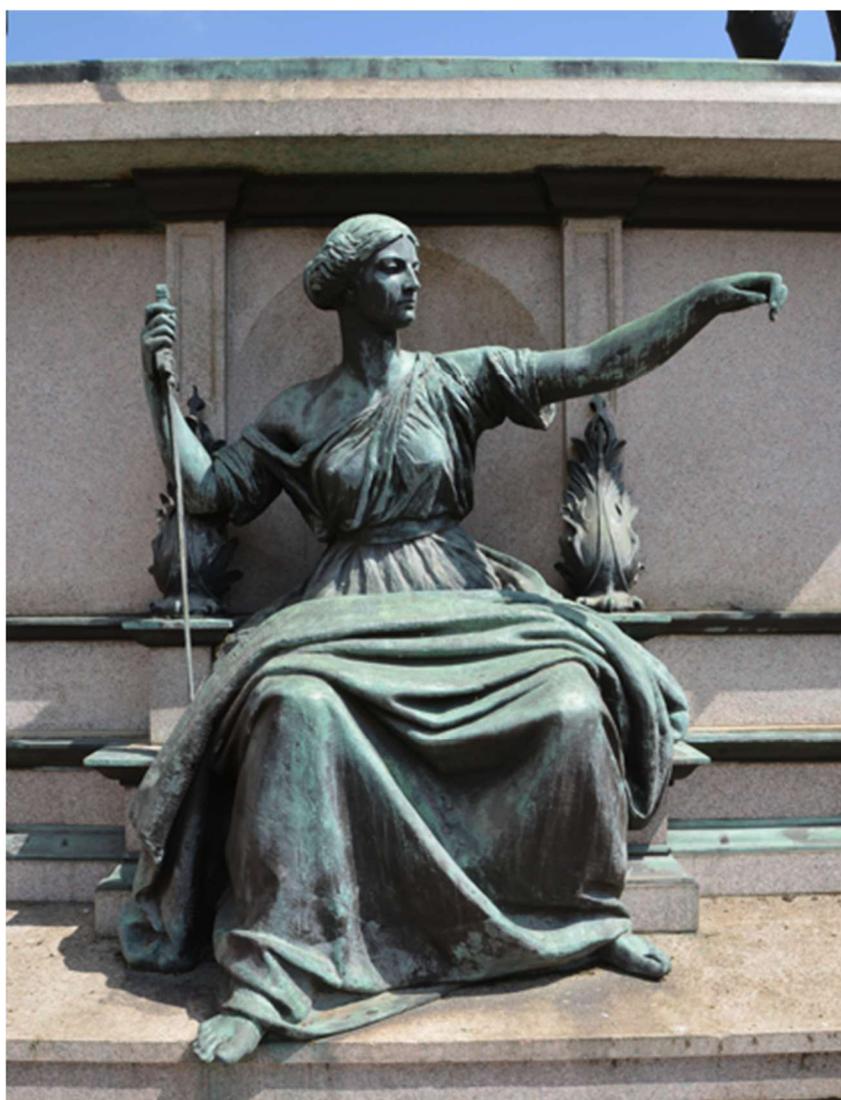
*Eguaglianza civile: mancanza dell'elemento allegorico collocato nella mano sinistra  
(forse la bilancia)*

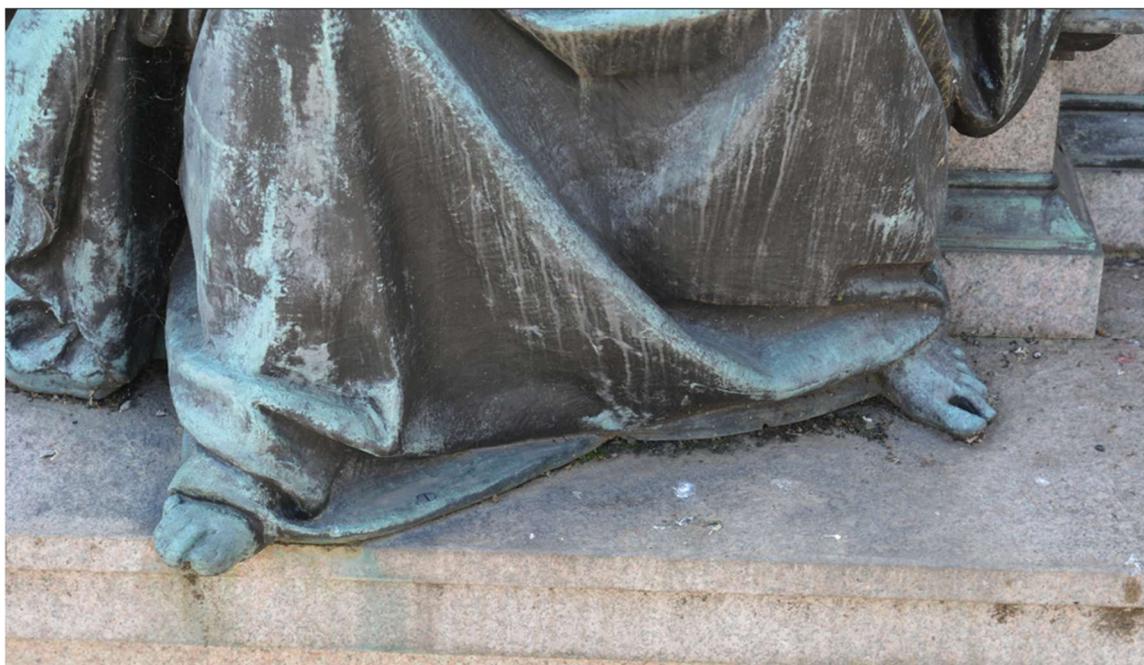
*Colature da dilavamento*

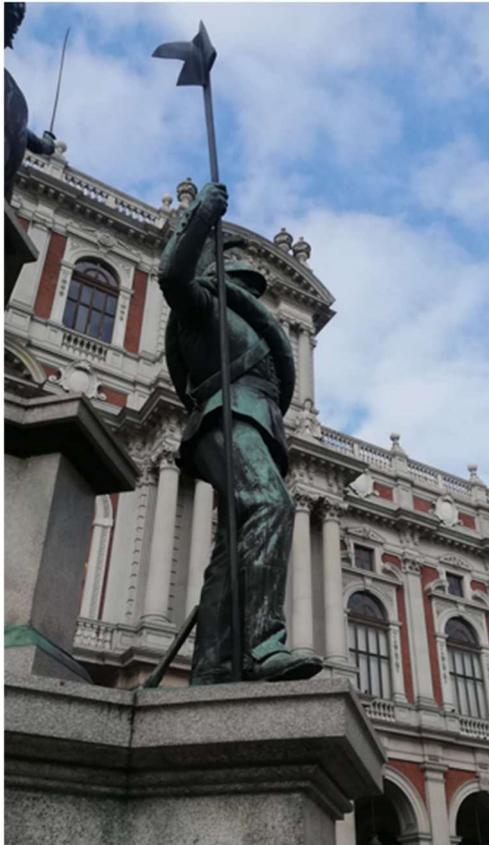
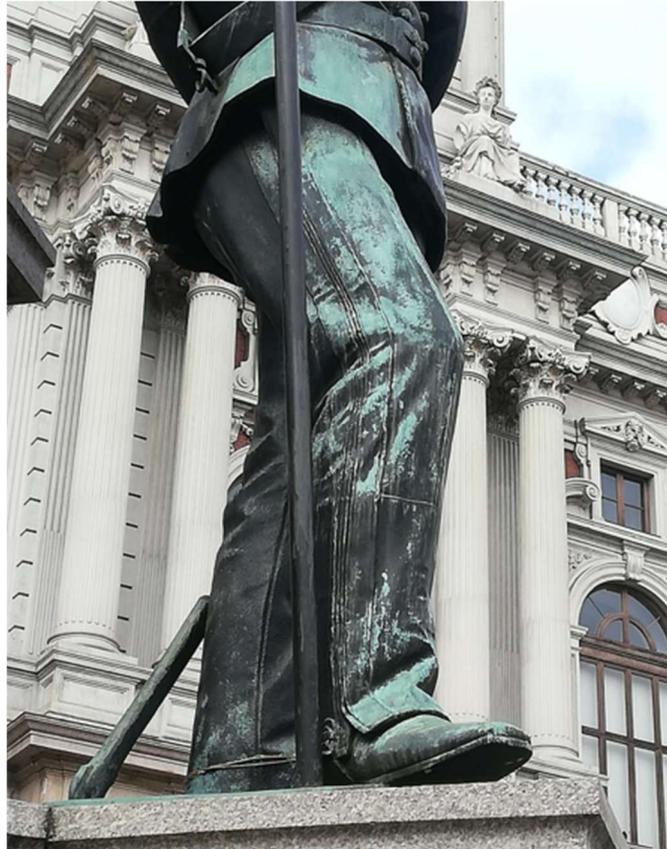
*Nelle immagini si osserva la discromia causata dalla perdita del protettivo applicato nell'ultimo intervento di restauro*

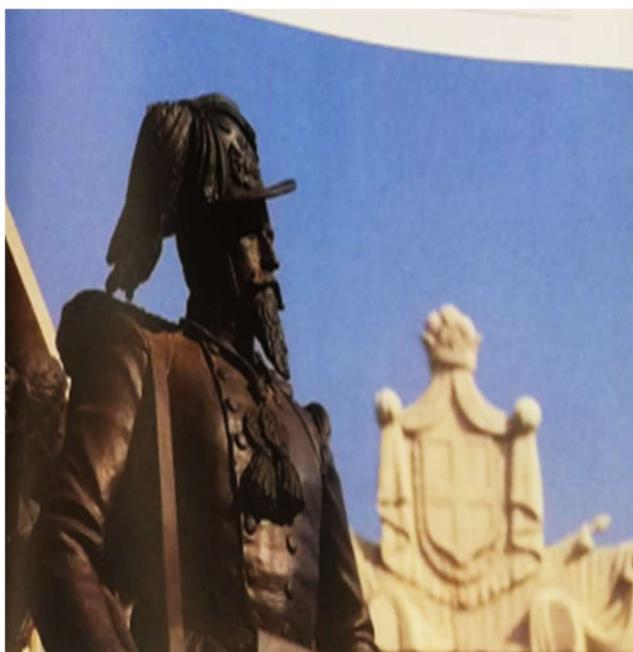
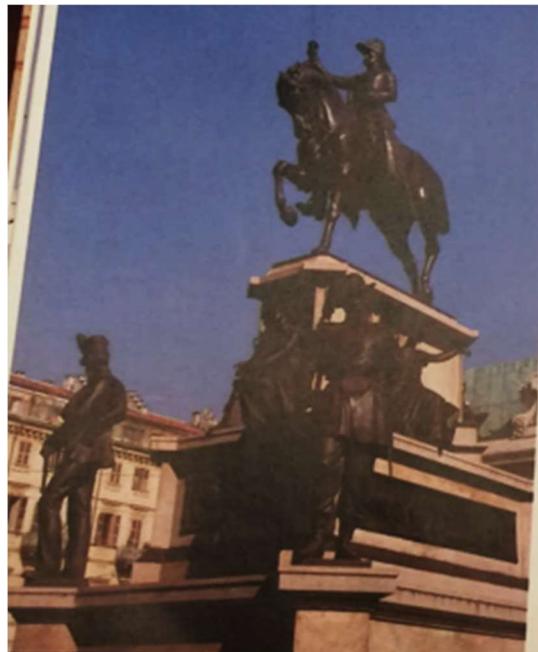
*Nelle immagini si nota la compattezza del protettivo applicato durante il precedente intervento.*

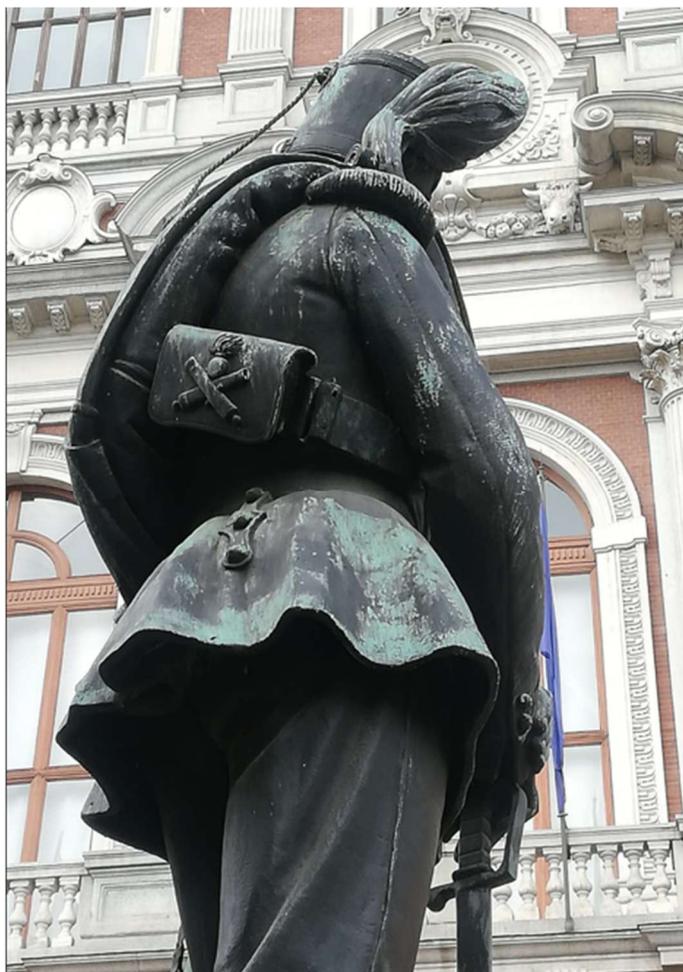
*Le parti protette conservano in modo più integro il protettivo colorato e scuro*

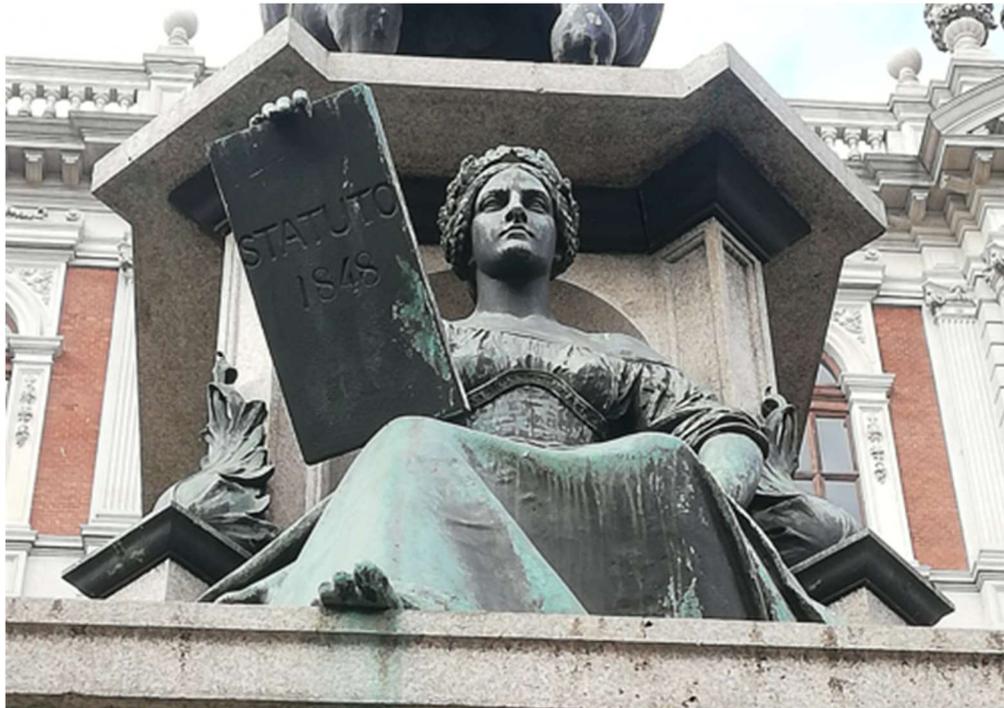
*Nell'immagine della figura allegorica dello "Statuto" si può osservare la formazione del calcare causato dal ristagno delle acque meteoriche.*
