**METROPOLITANA AUTOMATICA DI TORINO  
LINEA 2 - TRATTA POLITECNICO - REBAUDENGO  
PROGETTAZIONE DEFINITIVA  
Lotto Costruttivo 2: Bologna - Politecnico**

**INTERVENTO DI TRASLAZIONE PROVVISORIA E  
RESTAURO DEL**

**MONUMENTO A RE CARLO ALBERTO  
DI SAVOIA CARIGNANO**

**PROGETTO DEFINITIVO  
RELAZIONE TECNICO- SPECIALISTICA  
SUL RESTAURO DEI MATERIALI METALLICI E  
LAPIDEI**

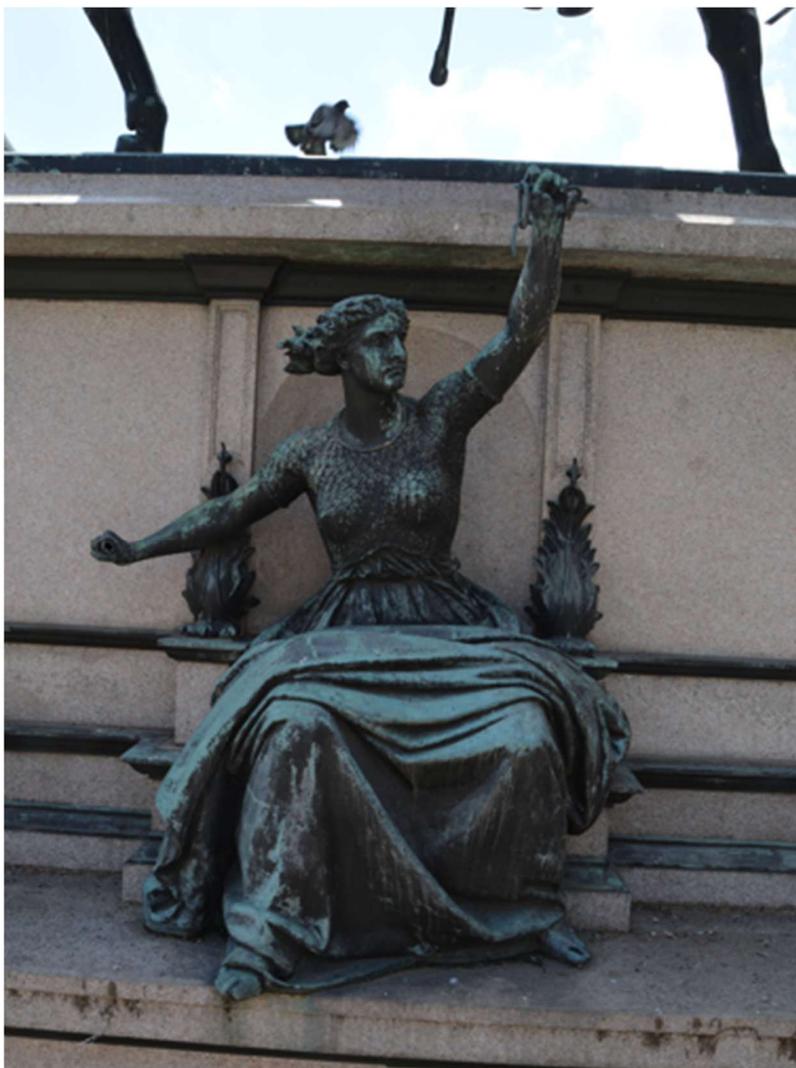
*Libertà o Indipendenza, con i ceppi spezzati nella sinistra e la spada sguainata nella  
destra: perdita dei simboli allegorici (catena e spada) che caratterizzano l'opera*

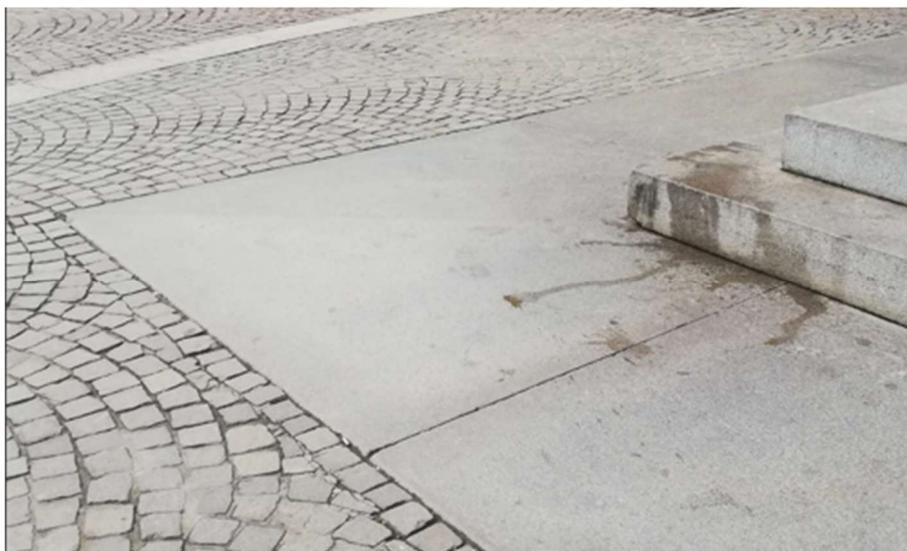
*Particolare di danno provocato da deiezione animale*

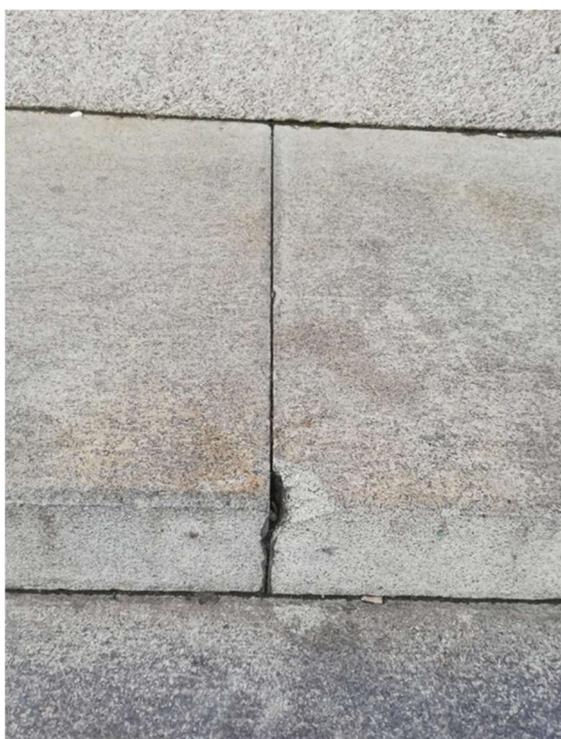
*A sinistra: deposito di polvere compattata e inizio di formazione di attacco biodeteriogenico*

La pulitura meccanica consentirà la rimozione incrostazioni più o meno aderenti alla superficie tramite l'utilizzo di strumenti di vario tipo, semplici come bisturi e spazzolini.

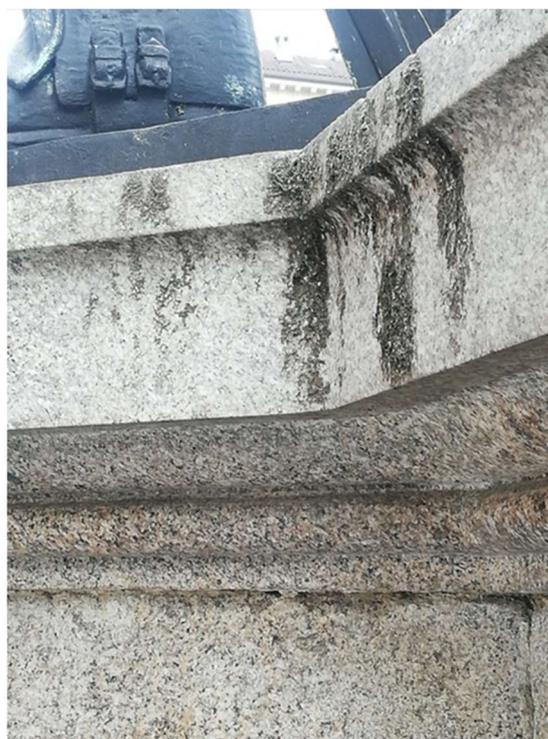
*A destra: particolare del gradino: mancanza di materiale causato da danno antropico*

Stuccatura con malta nei casi di fessurazioni, fratturazioni, mancanze profonde; preliminarmente si dovranno eseguire saggi per la composizione di malte idonee per colorazione e granulometria, alla lavorazione superficiale della stessa e alla pulitura di eventuali residui dalle superfici circostanti.

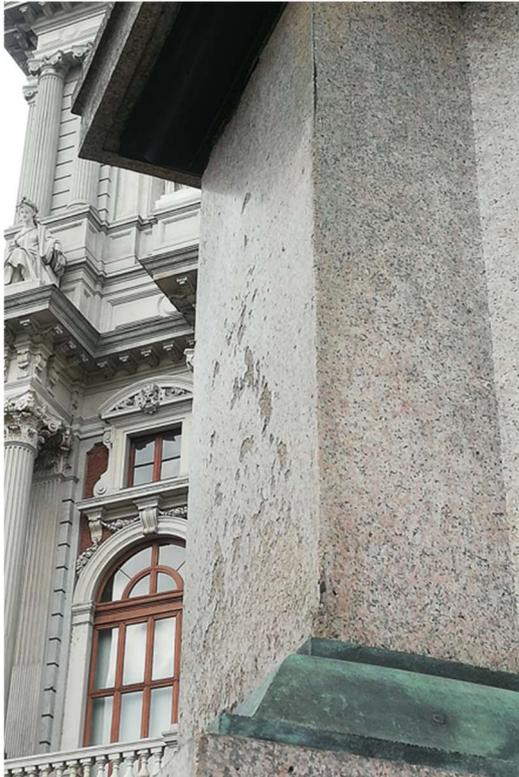
*A sinistra: particolare di stuccatura cromaticamente alterata*

Si dovrà provvedere alla cauta rimozione meccanica di stuccature, integrazioni o parti di ripristino non idonee per materiale, stato di conservazione, colorazione e non più pertinenti. Tale operazione potrà anche essere svolta avvalendosi dell'impiego di microscalpelli a bassa pressione, inclusa la protezione delle zone adiacenti. Rimozione di elementi metallici quali perni, grappe, staffe, chiodi ecc. che dovessero restare in sede ma che, per condizione e stato ossidativo, si mostrassero come possibili fattori scatenanti di degrado per il manufatto.

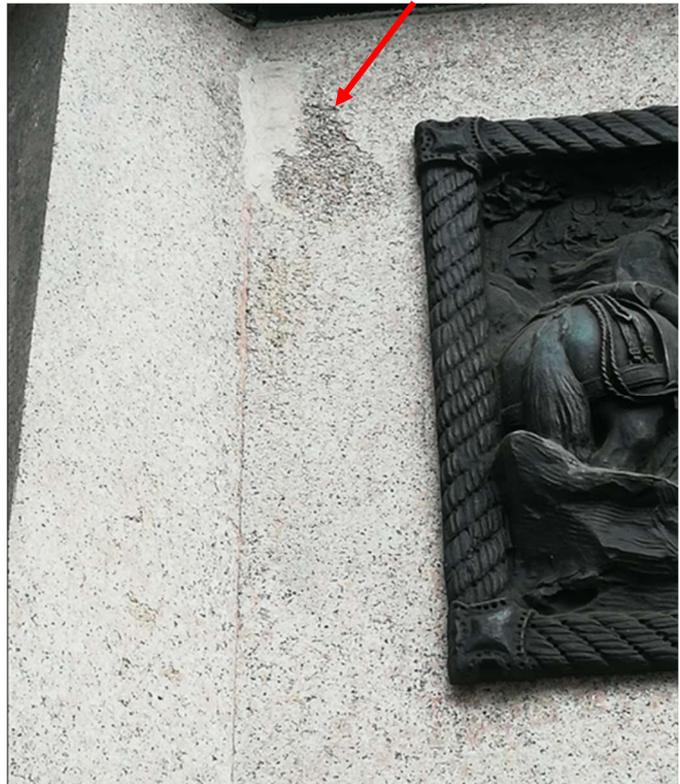
*A destra: decoesione con perdita di materiale*

Nel caso di difetti e/o disgregazione, si dovrà provvedere a locali preconsolidamenti e/o consolidamenti utilizzando silicato d'etile, o di litio o resine idonee, applicato a pennello o con siringhe a seconda delle zone da consolidare.
