**METROPOLITANA AUTOMATICA DI TORINO  
LINEA 2 – TRATTA POLITECNICO – REBAUDENGO**

**PROGETTAZIONE DEFINITIVA  
Lotto Generale: Politecnico - Rebaudengo**

<b>CITTA' DI TORINO</b>	<b>Metropolitana di Torino – Linea 2 – Lotto Generale: Politecnico – Rebaudengo</b>
Relazione illustrativa – Interferenze delle opere di linea con gli edifici vincolati	20_MTL2T1A0DZOOGENR005-0-1

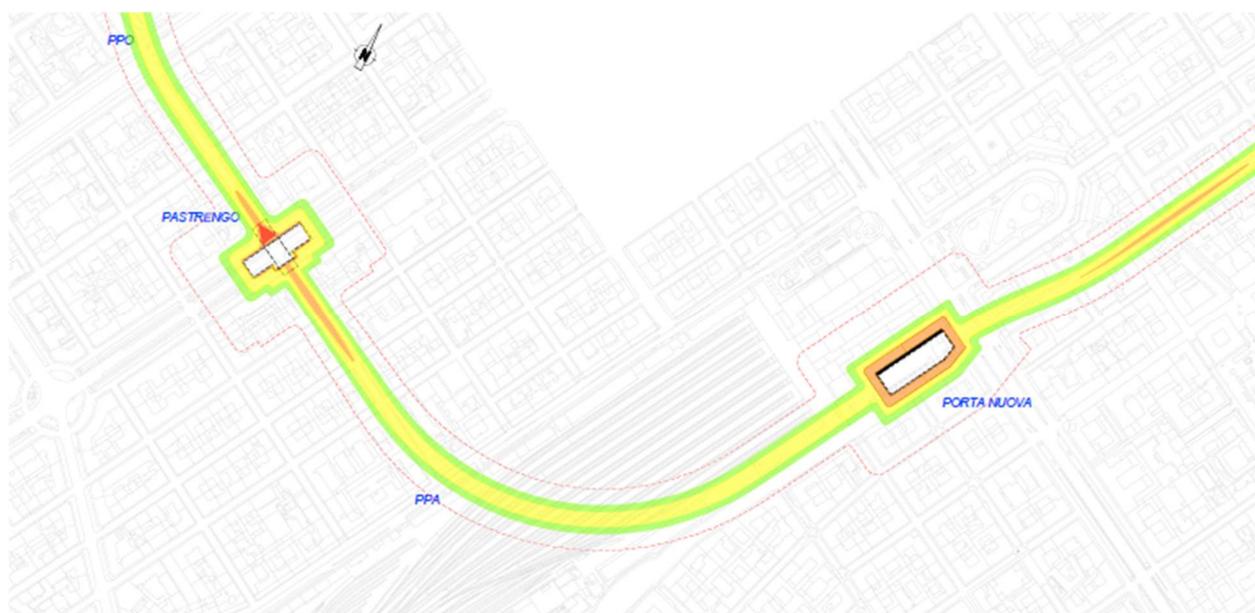
**Figura 1. Esempio di ZOI per il BCS.**

In base ai dati di letteratura ed esperienza diretta questa fascia include le strutture che ricadono all’interno di un corridoio così definito:

- Per la galleria, quando si trovano ad una distanza compresa entro 30m dall’asse.
- Per pozzi e stazioni la distanza maggiore tra 30m ed il doppio della profondità dello scavo definite a partire dal bordo dell’impronta delle strutture che delimitano lo scavo

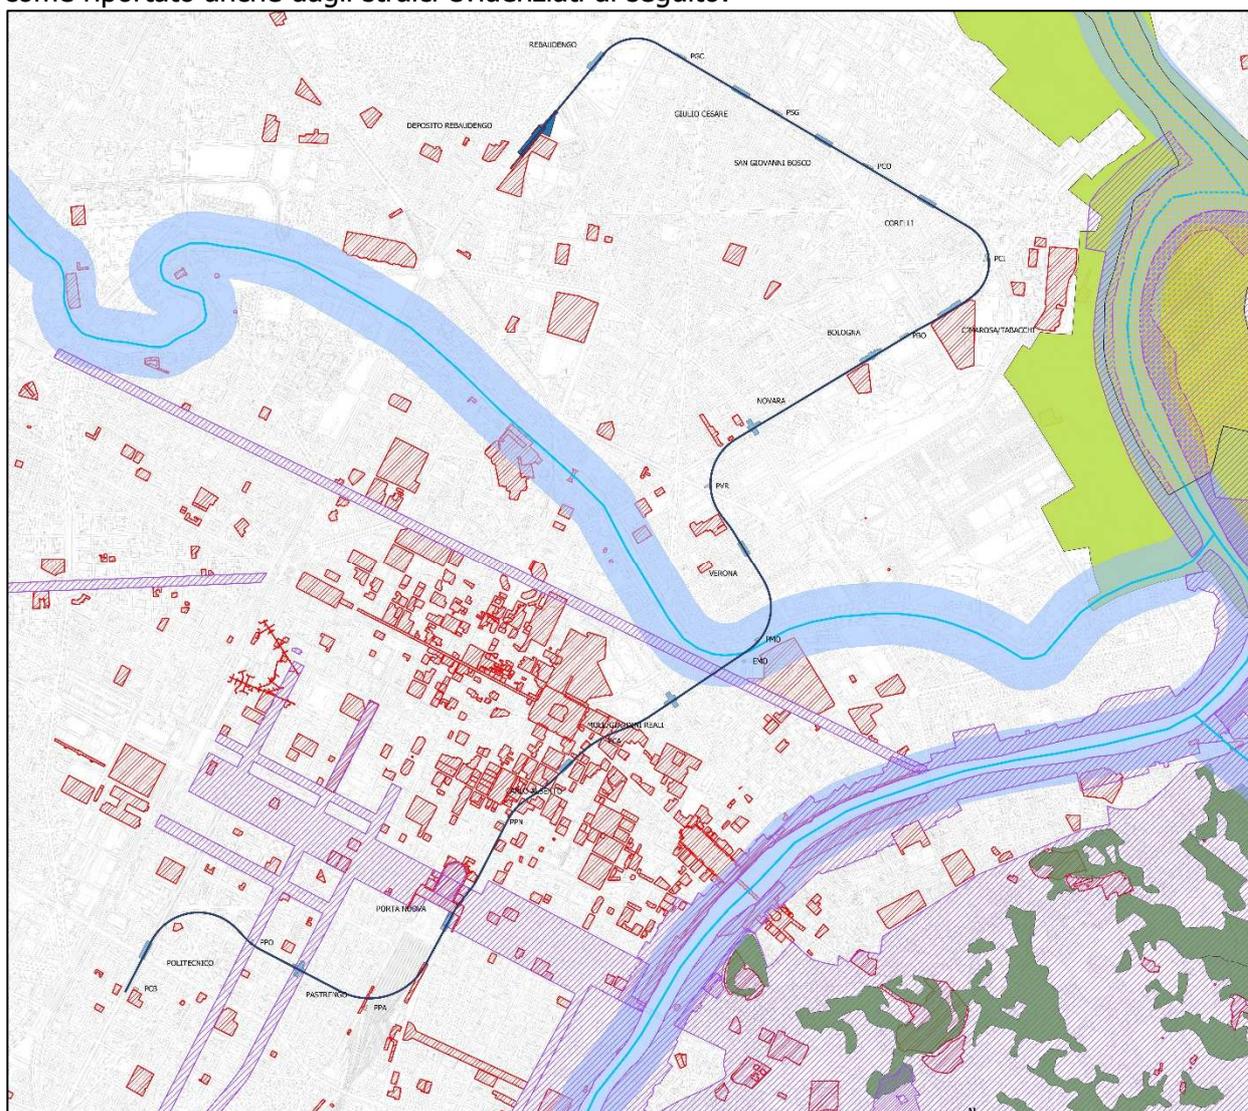
**Figura 3. Carta dei vincoli paesaggistici e culturali**

L'elaborato cartografico MTL2T1A0DAMBGEN011 riporta gli edifici sottoposti a vincolo elencati nella tabella soprastante e il tracciato della Linea 2 da cui emergono le interferenze principali come riportato anche dagli stralci evidenziati di seguito:

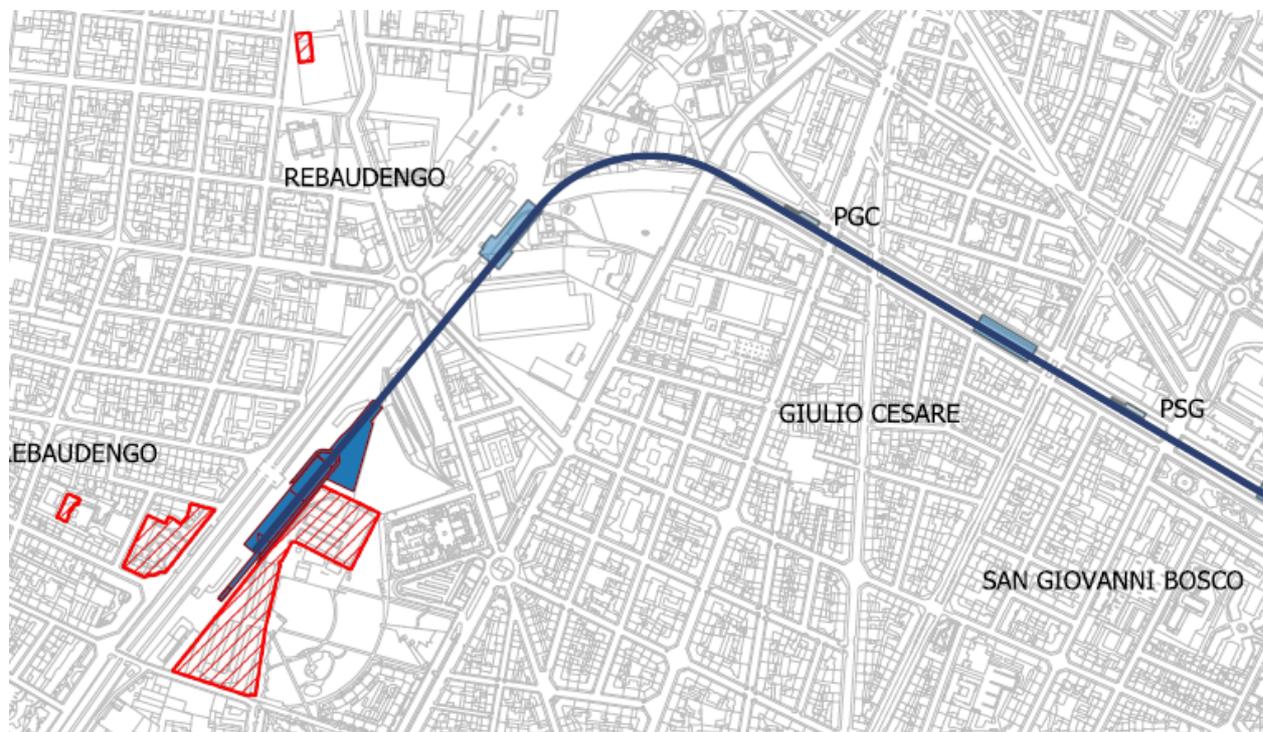
**Figura 5. Posizione degli edifici sottoposti a vincoli culturali (retino rosso) – Zoom 1**

Si riportano di seguito le finestre di dettaglio evidenziate nella precedente immagine: in esse vengono indicati gli edifici sottoposti a vincoli culturali interferiti.

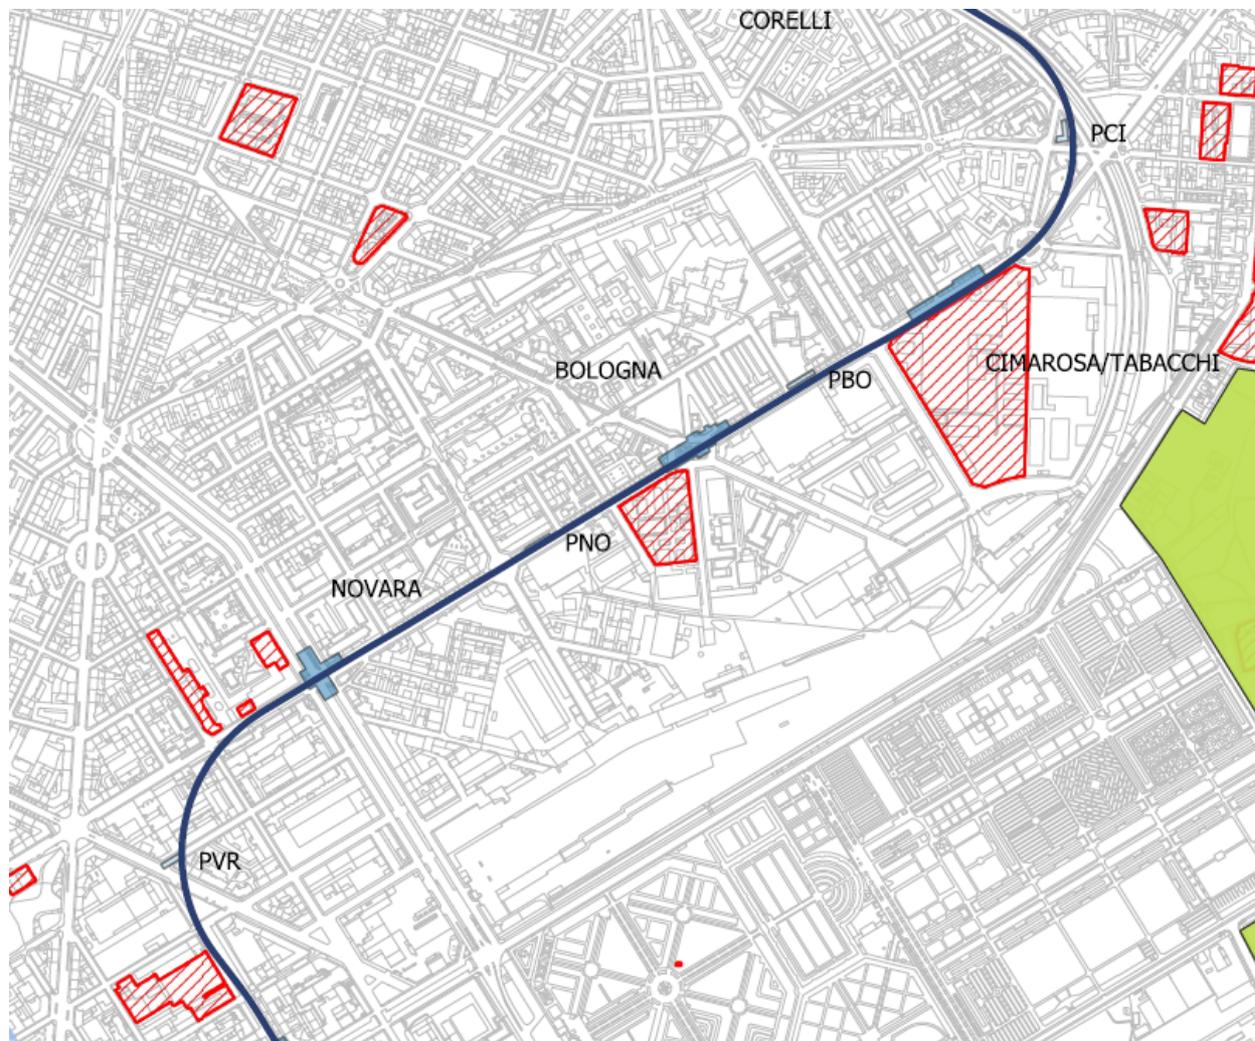
Figura 6. Posizione degli edifici sottoposti a vincoli culturali (retino rosso) – Zoom 2

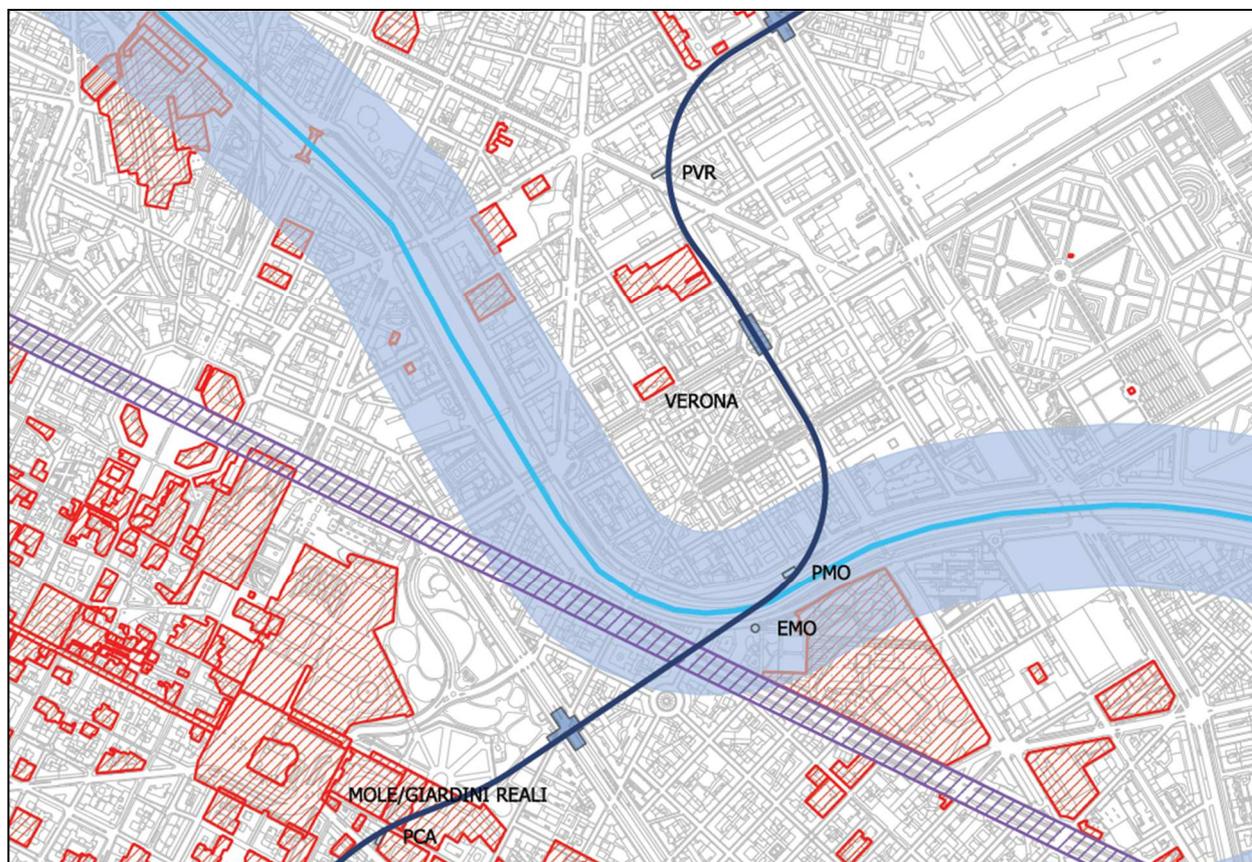
**Figura 7. Posizione degli edifici sottoposti a vincoli culturali (retino rosso) – Zoom 3**

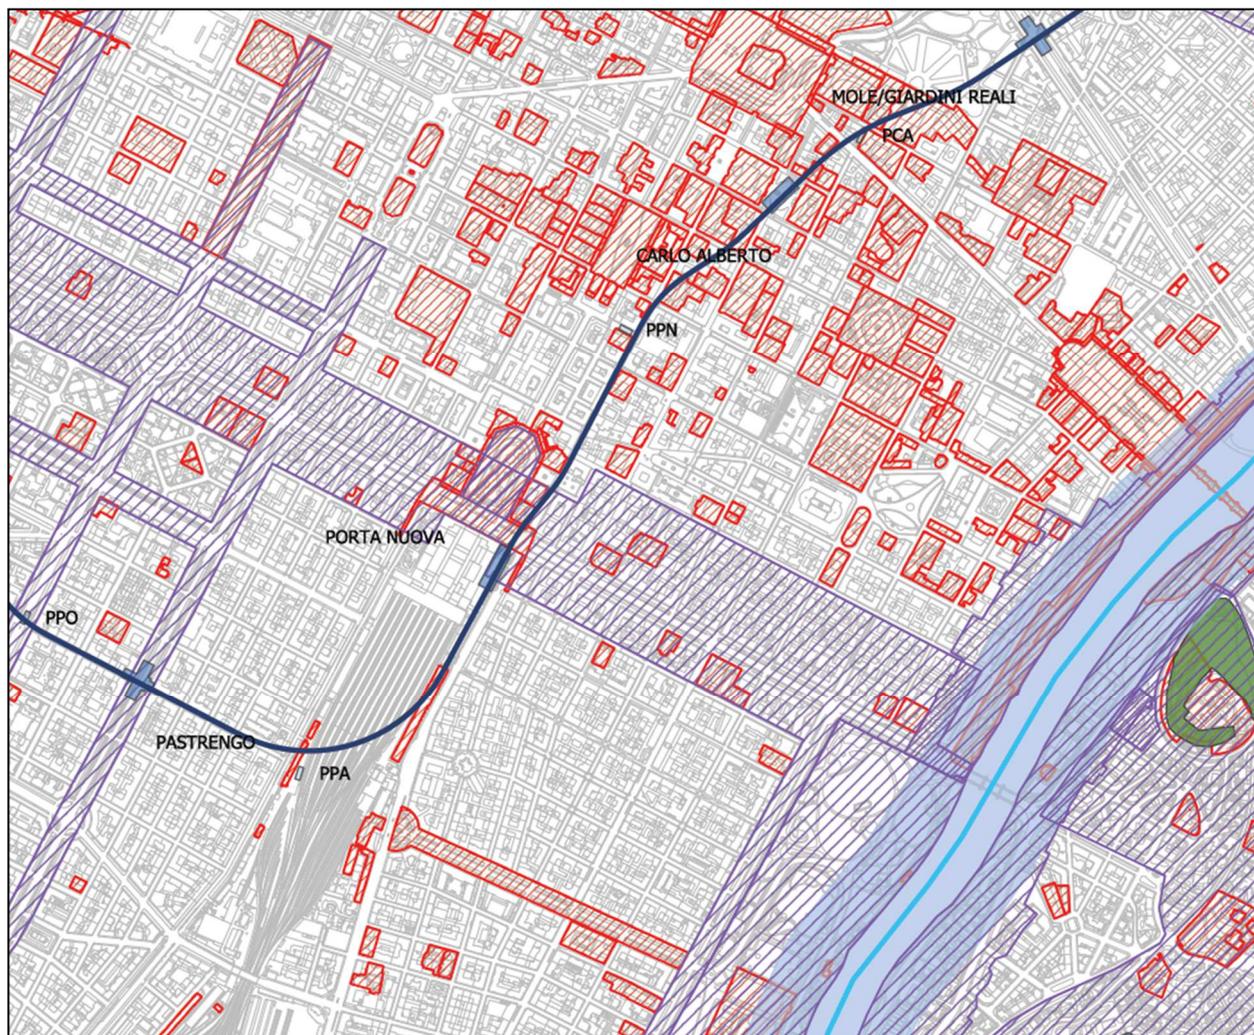
Figura 8. Posizione degli edifici sottoposti a vincoli culturali (retino rosso) – Zoom 4

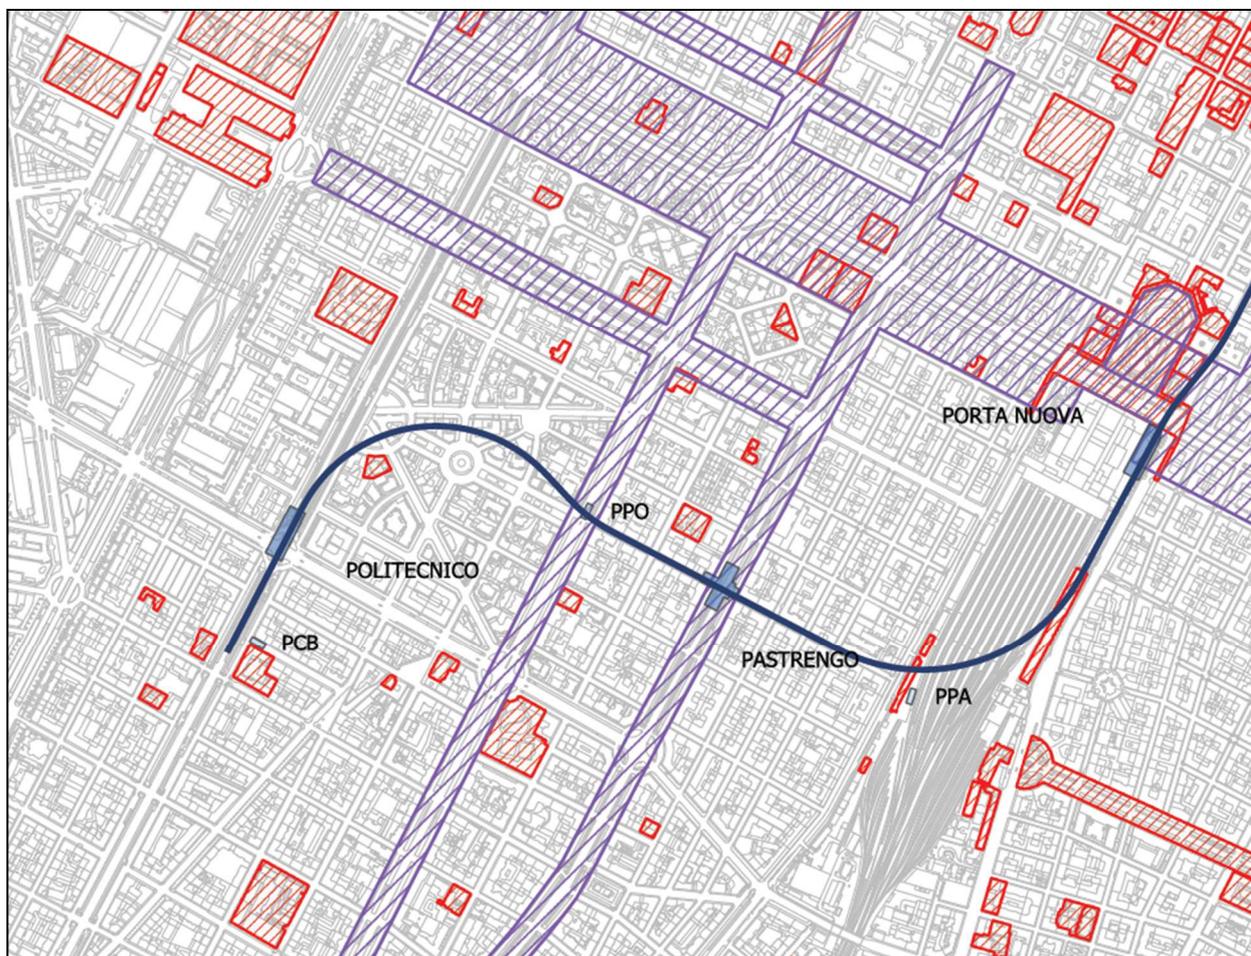
**Figura 9.** Posizione degli edifici sottoposti a vincoli culturali (retino rosso) – Zoom 5

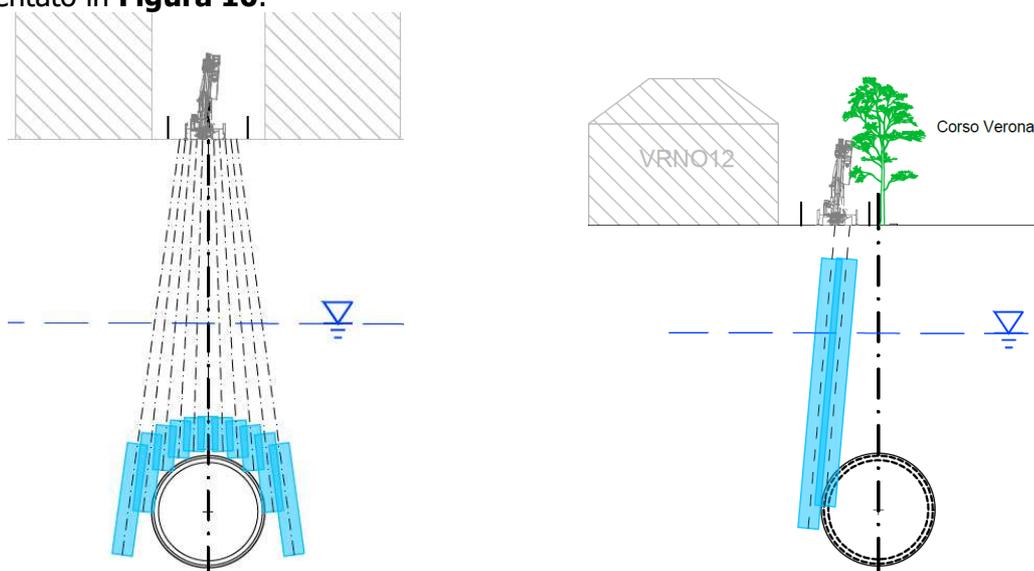
**Figura 10. Esempio di interventi "a capanna" e "a cortina subverticale".**

Quando il tracciato della galleria non passa al di sotto di edifici, ma sotto strade su cui si affacciano edifici, è stato possibile prevedere interventi da superficie, sia nel centro storico che al di fuori del centro storico. A seconda della criticità dell'intervento, funzione dei risultati della specifica analisi di rischio eseguita (basata sui cedimenti attesi ricavati dalle analisi di subsidenza e sugli indici di vulnerabilità degli edifici), sono stati previsti interventi "a capanna", nei casi più critici in cui si è ritenuto di dover contenere al minimo il volume perso, o interventi "a cortina subverticale", nei casi meno critici in cui è stato giudicato sufficiente evitare che gli effetti del volume perso si propagassero fino alla fondazione degli edifici. Un esempio delle due tipologie di intervento è rappresentato in **Figura 10**.

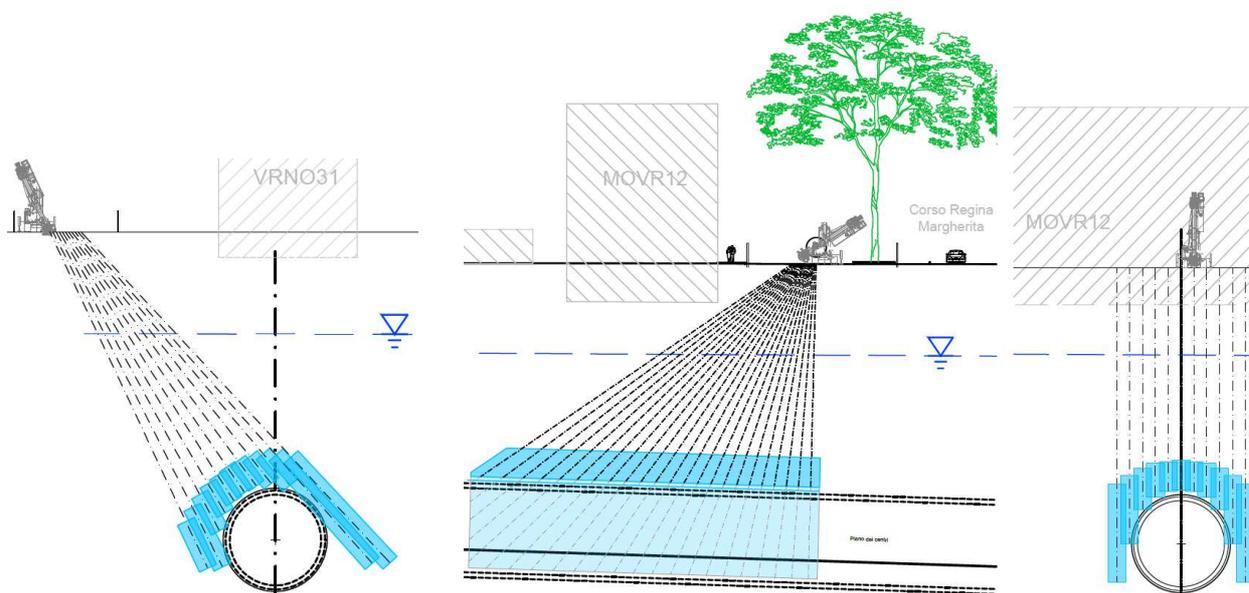
**Figura 11. Esempi di interventi "a capanna" sotto edifici al di fuori del centro storico.**

Quando il tracciato della galleria passa al di sotto di edifici al di fuori del centro storico, dove gli spazi in superficie sono relativamente ampi, è stato ancora possibile prevedere interventi dalla superficie "a capanna". Scopo di questa tipologia di intervento è senza dubbio contenere al minimo il volume perso. Due possibili esempi di questa tipologia di intervento sono rappresentati in **Figura 11**.

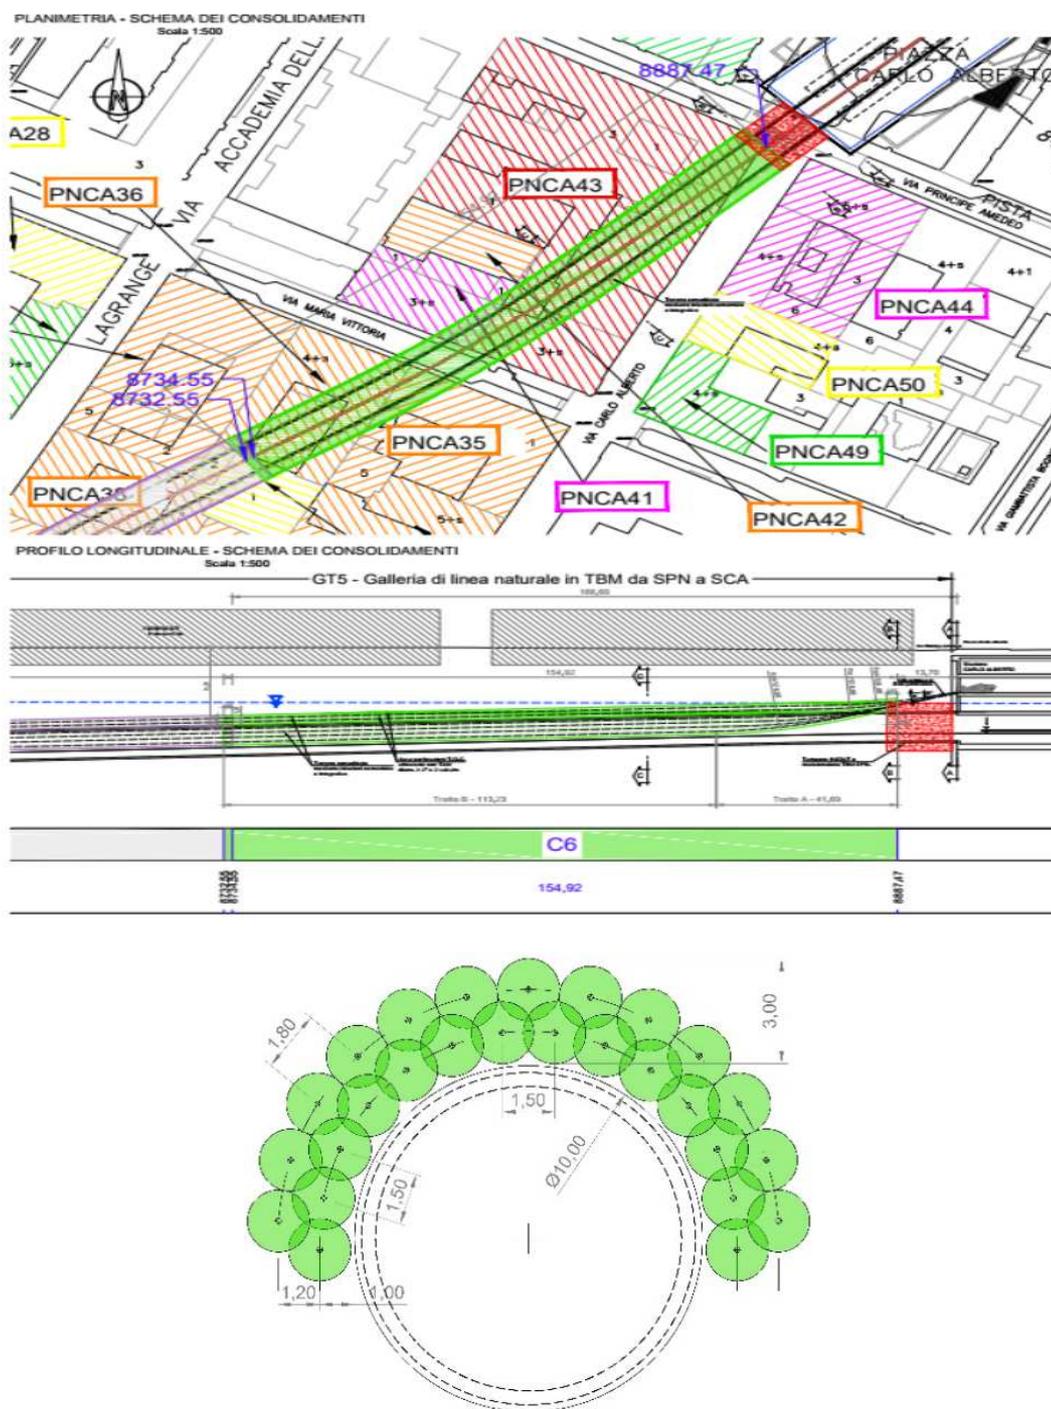
Figura 12. Esempio di intervento al contorno della costruenda galleria, eseguito da sottoraneo con perforazioni parallele all'asse della galleria.

Nei casi in cui, invece, la galleria passa al di sotto di edifici del centro storico, dove gli spazi in superficie tra gli edifici sono ridotti e non consentono interventi dalla superficie, è stato necessario prevedere interventi da sotterraneo. A tale scopo, come punto di partenza per perforazioni e consolidamenti, sono stati utilizzati alcuni dei manufatti in progetto: le stazioni e i pozzi di intertratta; è stato talvolta necessario prevedere anche la realizzazione di manufatti aggiuntivi a carattere temporaneo: pozzi e cunicoli. Da questi manufatti (sia in progetto che aggiuntivi), quando sono ubicati in asse alla galleria, sono stati progettati interventi di consolidamento al contorno della galleria, eseguiti con perforazioni parallele al suo asse e disposte a doppia coronella sopra la calotta, fino almeno al piano dei centri. Data l'elevata distanza tra i vari manufatti in progetto, la dimensione degli isolati da attraversare, la notevole difficoltà a realizzare manufatti aggiuntivi nel centro storico e la necessità di realizzare perforazioni curvilinee, per questa tipologia di intervento si imposta la necessità di adottare la tecnologia delle perforazioni teleguidate, denominata anche Trivellazione Orizzontale Controllata (T.O.C.). Con questa tecnologia sono state progettate perforazioni di consolidamento con lunghezza fino a 200 m, generalmente curvilinee nella parte iniziale, per raggiungere la quota della galleria, e rettilinee nella seconda parte, rimanendo parallele all'asse della galleria.

Scopo di questa tipologia di intervento è senza dubbio contenere al minimo il volume perso. Un esempio di questa tipologia di intervento è rappresentato in **Figura 12**.

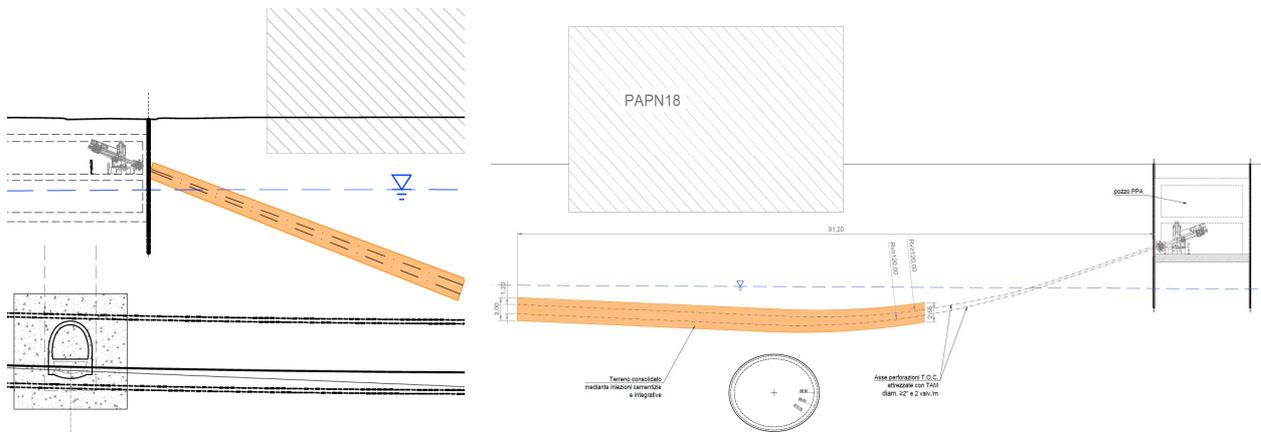
**Figura 13. Esempi di interventi "a cortina suborizzontale" eseguiti da sotterraneo.**

Nei casi in cui il manufatto non è in asse alla costruenda galleria, non è stato possibile adottare una geometria come quella appena descritta, ma si è dovuto ricorrere ad una geometria a cortina suborizzontale. È del tutto evidente che lo scopo di questa tipologia di intervento non è il contenimento al minimo del volume perso, ma la separazione fisica con una barriera di terreno consolidato tra fondazione degli edifici e galleria in fase di scavo. Due esempi di questa tipologia di intervento sono rappresentati in **Figura 13**.

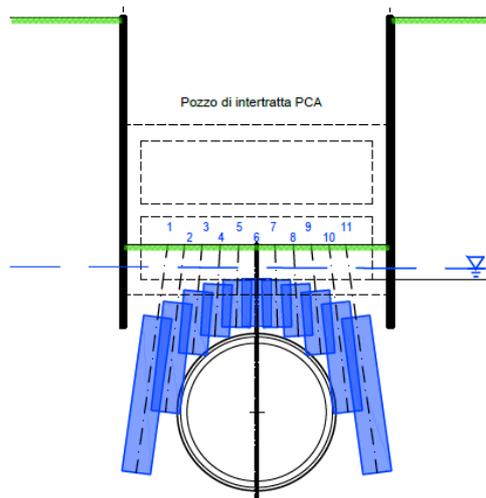
**Figura 14. Esempio di intervento "a capanna" da sotterraneo.**

In un caso, da uno dei manufatti di intertratta è stato necessario prevedere un trattamento "a capanna" (**Figura 14**).

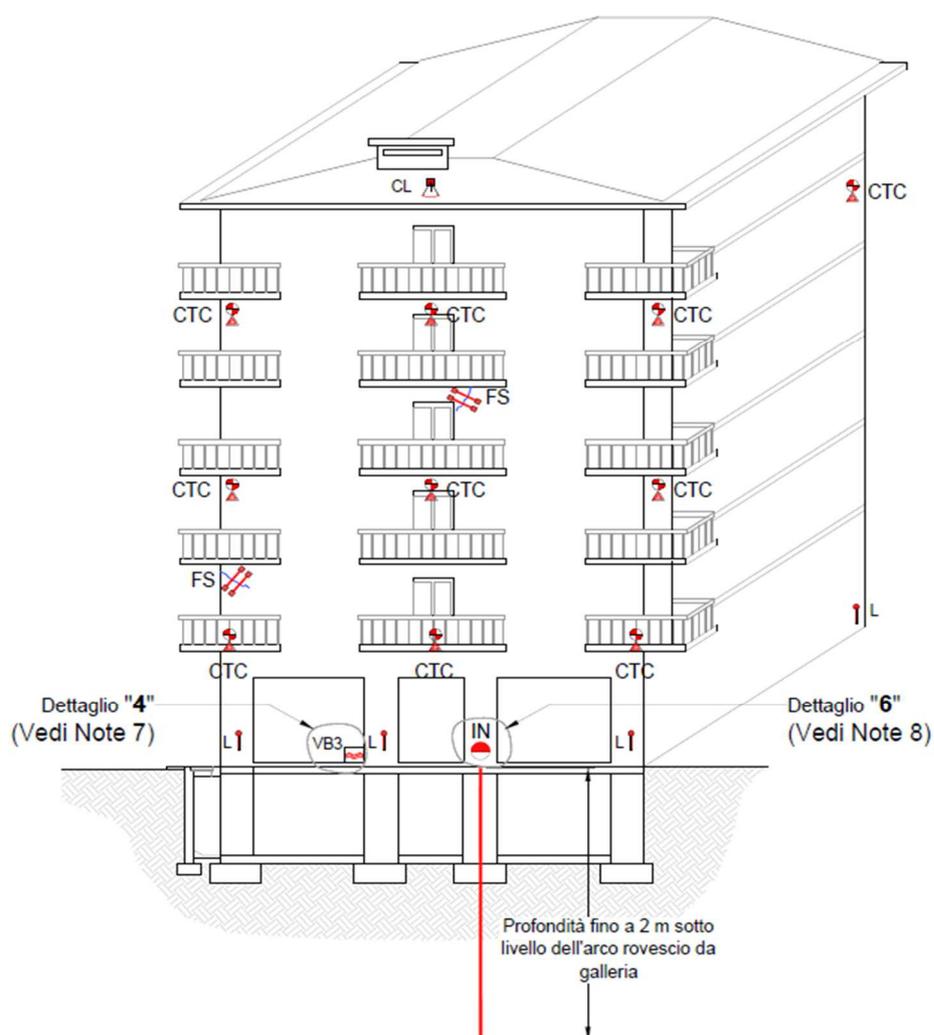
Figura 15. Schema di monitoraggio per edifici vincolati dalla Soprintendenza

Gli schemi proposti e la localizzazione degli strumenti per gli edifici vincolati dalla Soprintendenza sono indicati nella figura sottostante.

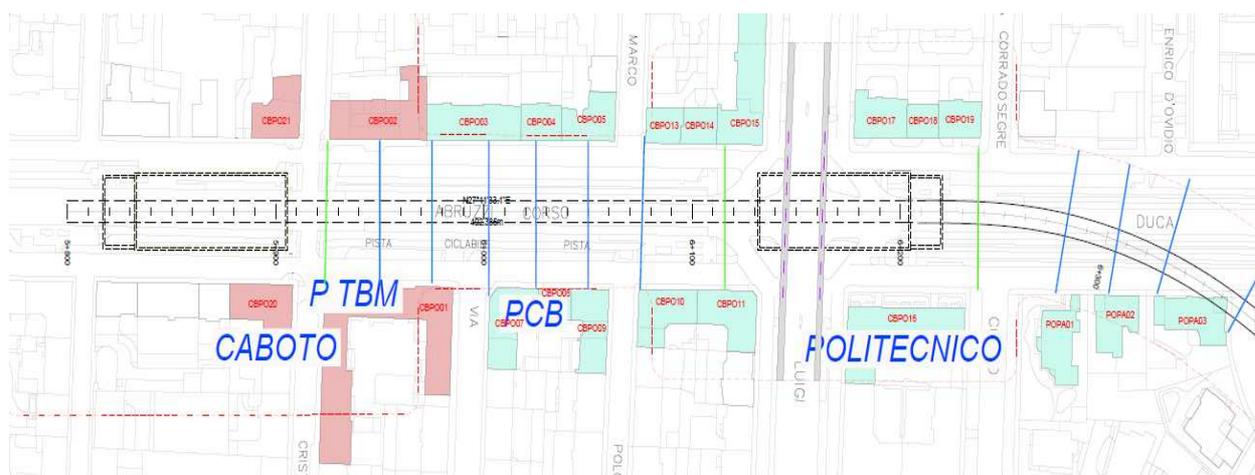
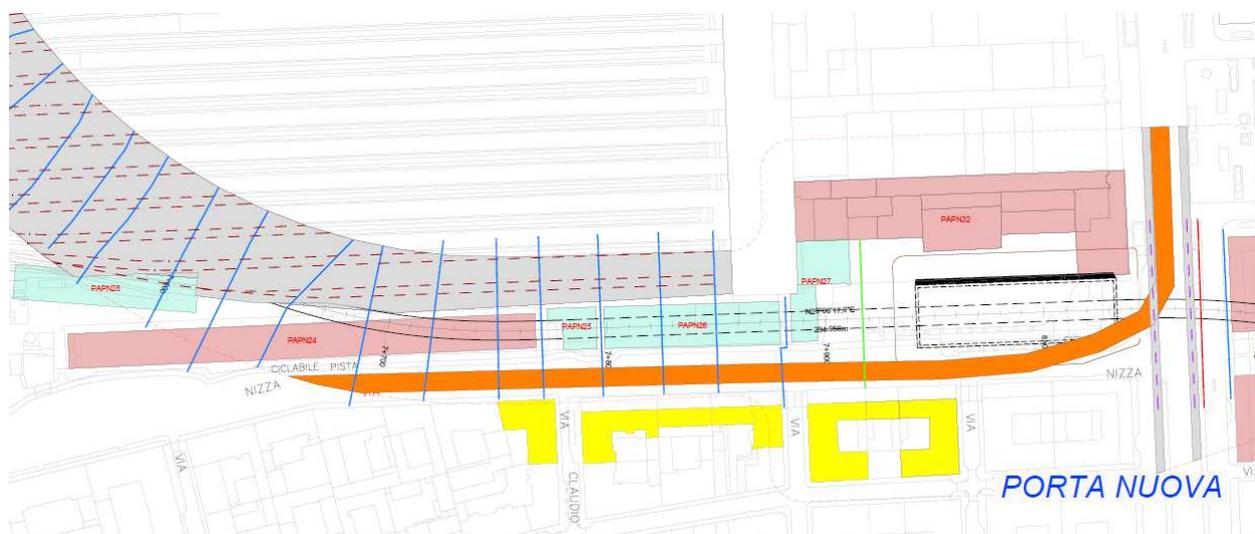
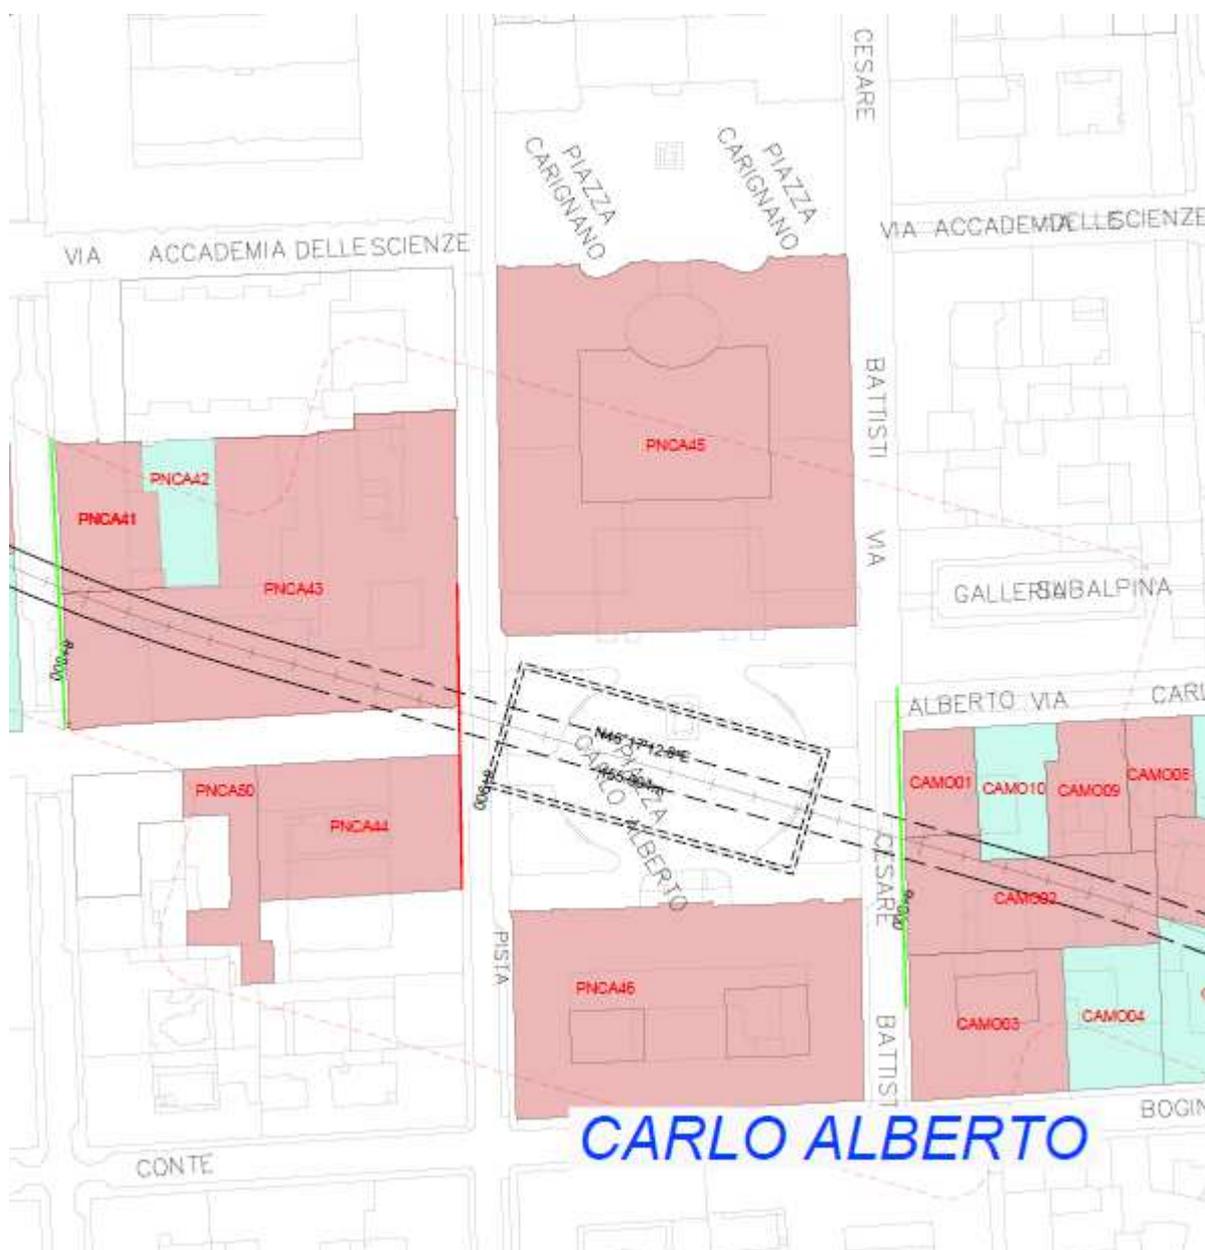
Figura 16. Stralci planimetrici riportante gli edifici con monitoraggio di Tipo 2 (in rosa)
