## DIREZIONE OPERE PUBBLICHE

| CUP<br><b>C14E21001220001</b> | TITOLO INTERVENTO<br><b>"TORINO, IL SUO PARCO, IL SUO FIUME: MEMORIA E FUTURO' REALIZZAZIONE DELLA BIBLIOTECA CIVICA E RIQUALIFICAZIONE DEL TEATRO NUOVO"</b> | | | |
| ELABORATO N.<br><b>IR023</b> | TITOLO ELABORATO<br><b>Studio di fattibilità Ambientale</b> | | | |

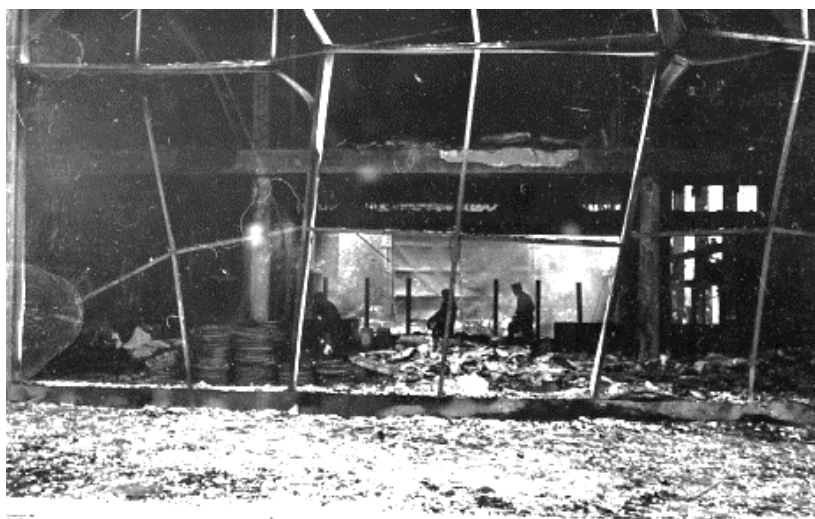
*Figura 6 - Teatro Nuovo: danni dell'incursione aerea del 12-13 agosto 1943*

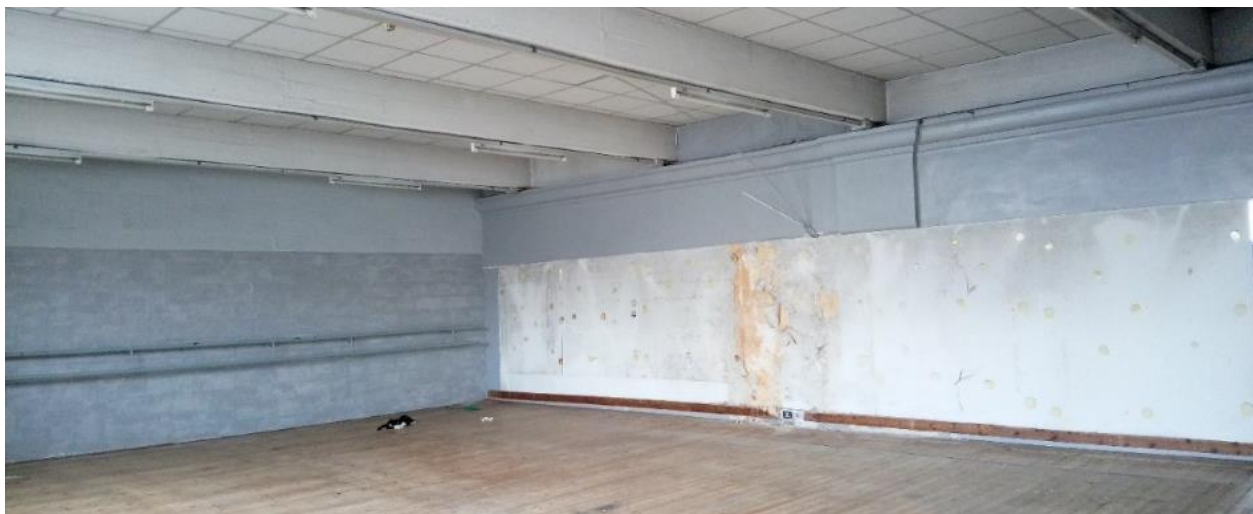
Le **modifiche e gli adeguamenti eseguiti nel 1998** con l'intervento affidato allo studio **Libidarch** hanno creato nuovi ambienti con pavimentazioni in gres, linoleum e legno nelle aule diverse aule e nei connettivi, inoltre, sono stati implementati gli impianti e inseriti controsoffitti tecnici in quadrotte di celenit/gesso.

Figura 4 - Aula di danza piano primo creata sull'ATRIO con l'intervento Libidarch

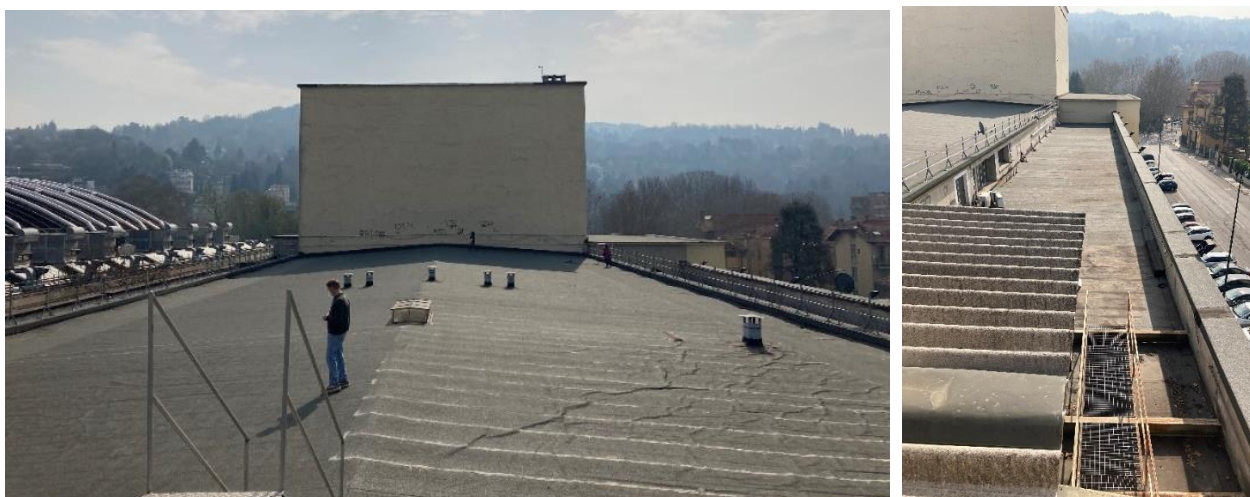
Figura 22 - Coperture di Teatro Nuovo: su Corpo Centrale e su Manica Laterale Petrarca

Nei suoi 85 anni di vita il Teatro Nuovo ha inoltre subito **numerosi interventi di manutenzione della copertura** e in particolare delle sue impermeabilizzazioni in membrana bituminosa ardesiata.

Da ultimo nel 2015 – condotto dallo studio **Desideri&Partners** – si è realizzato un localizzato rinforzo del solaio di copertura che presentava armature corrose e cadute di copriferro dovute a infiltrazioni causate da fenomeni di distacco e scivolamento delle membrane sulle falde del tetto del Corpo Centrale.

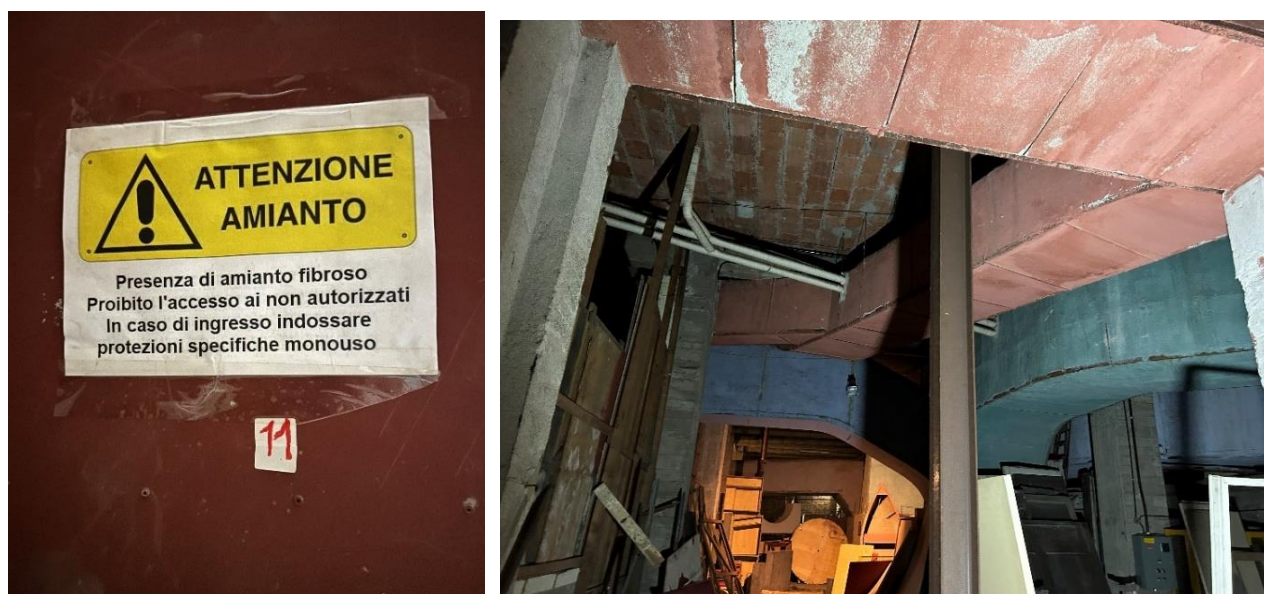
Figura 23 - Secondo piano interrato

Il secondo Piano Interrato è attualmente interdetto all'accesso per la presenza di amianto. Si vedano a seguire le fotografie della Figura 23 e per un approfondimento si confronti la relazione del PIANO DELLE INDAGINI AMBIENTALI.

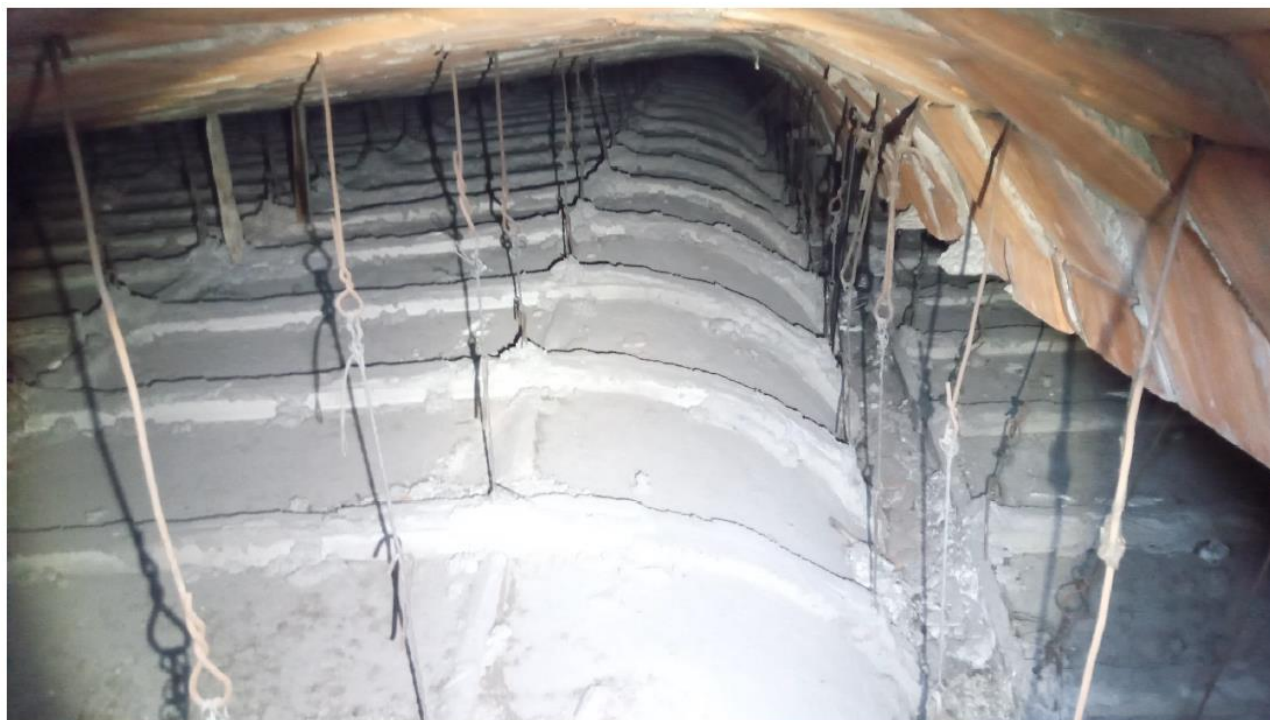
Figura 24 Sala principale – Sistema di appensione del plafone acustico al soprastante voltino curvo in tavelle laterizie

La **Sala Principale**, in conseguenza di copiose infiltrazioni d'acqua dal solaio di copertura è stata oggetto d'interdizione all'uso a seguito di perizia statica da parte di Tecnico Professionista. Il plafone acustico della sala, appeso tramite pendini in fil di ferro ritorto a voltini curvi in tavelle, è posto al di sotto del solaio di copertura (interessato in alcune zone da interventi di messa in sicurezza per rischio di cedimento del solaio portante).

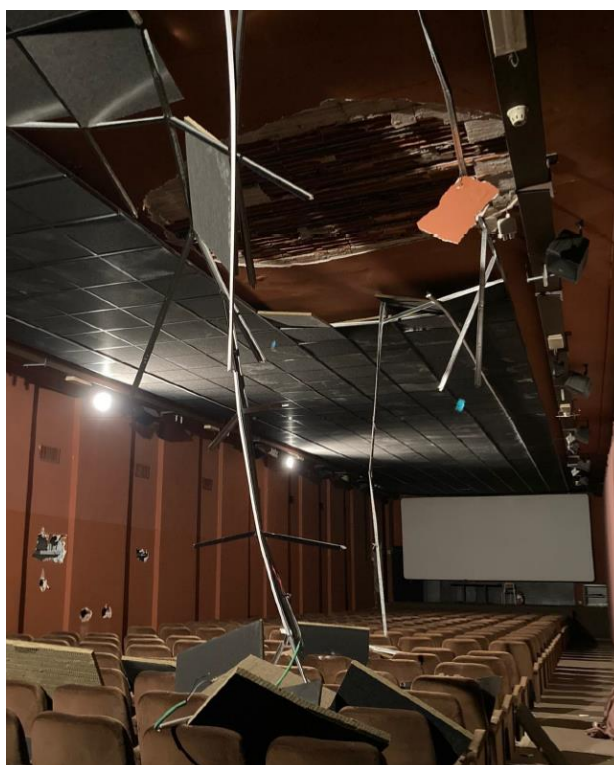
- GENNAIO 2023 - Sala Valentino: sfondellamento del solaio  
(rif. Comunicaz ICIS Prot. P/04/23 del 23/01/23 - prot. SCR 627 del 25/01/2023)

Figura 25- Gennaio 2023 – Cedimento solaio e controsoffitto in Sala Valentino (sala piccola lato Biblioteca)

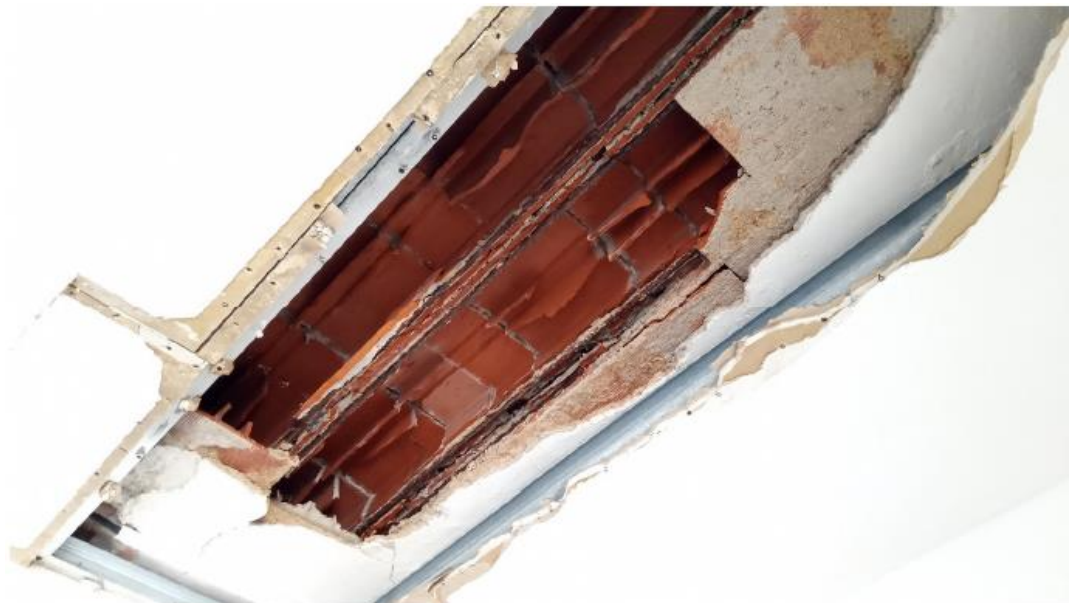
- MAGGIO 2023 - Piano Primo della Manica Laterale nord (lato Biblioteca) – sfondellamento solaio e comparsa di vistose deformazioni delle strutture d'orizzontamento  
(rif. Comunicazione ICIS Prot. P/64/23 del 23/05/23)

Figura 26 - Maggio 2023 – Cedimento solaio (sfondellamento) e plafone Piano Primo Manica BCC

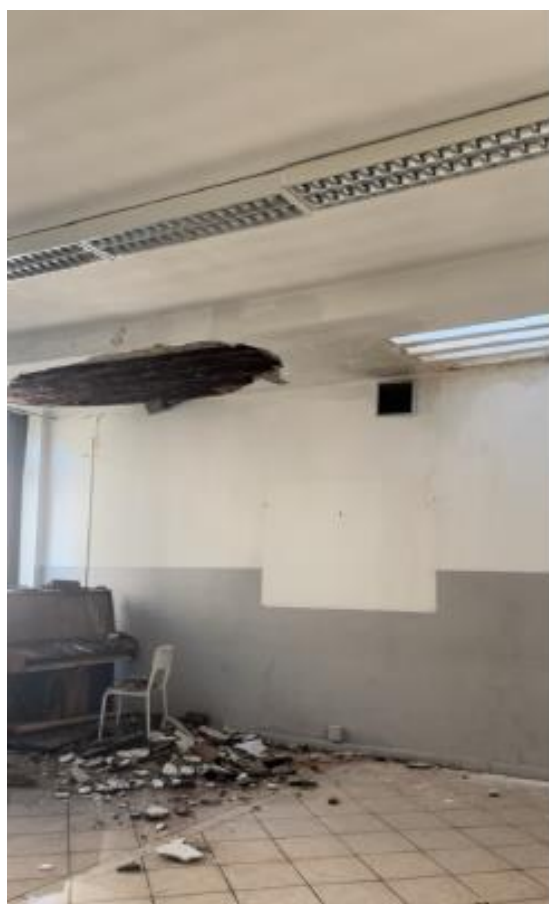
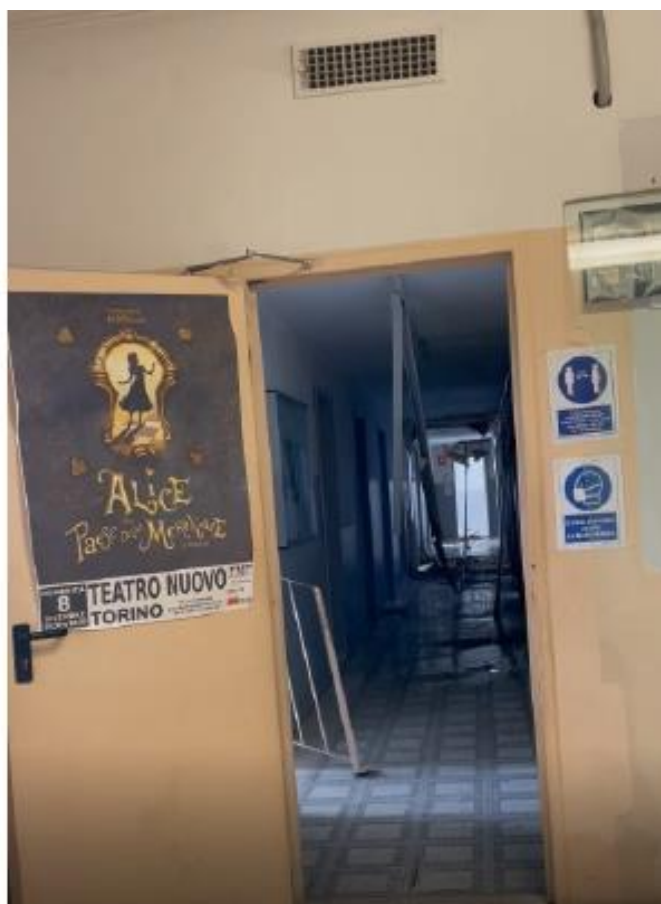
Figura 27 - Maggio 2023 – Sfondellamento solaio di copertura e comparsa di deformazioni nel solaio di copertura (saletta e corridoio)

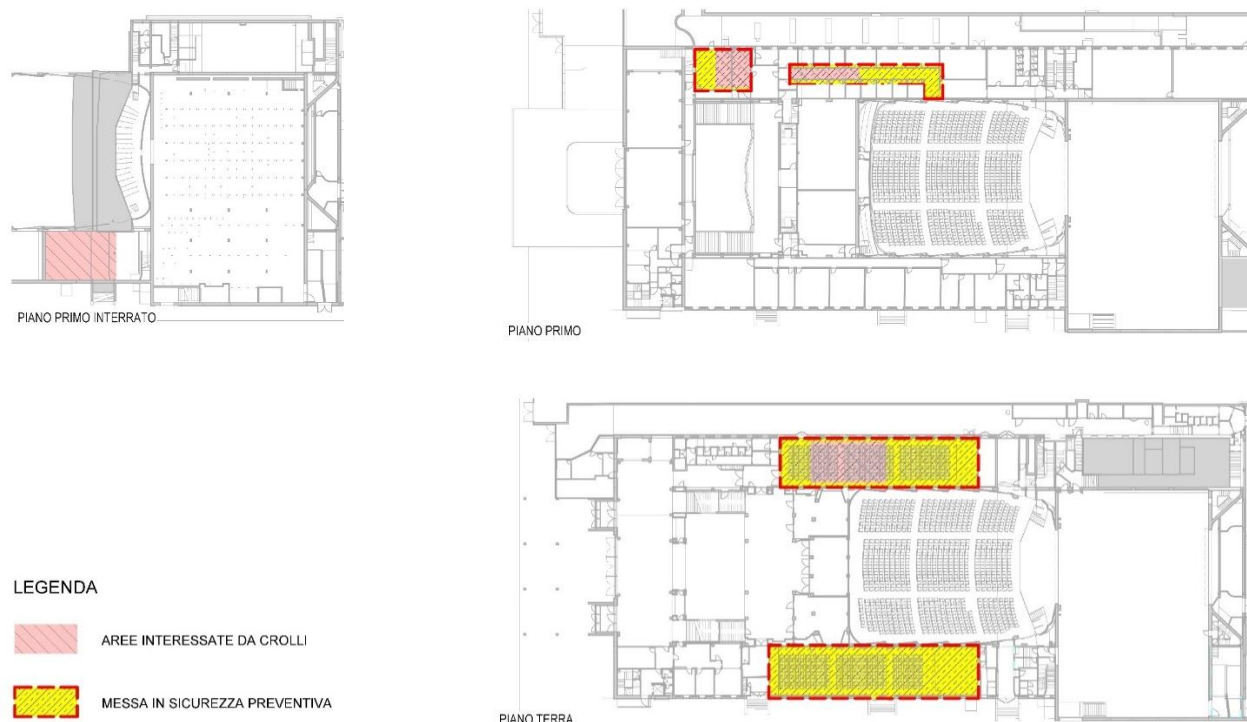
Figura 28 - Aree soggette a MESSA IN SICUREZZA PREVENTIVA

Nelle immagini seguenti si riporta l'indicazione planimetrica delle zone che hanno subito i crolli e quindi ancora potenzialmente soggette a rischio di cedimenti e dissesti.

Esse sono quindi fra le aree in cui sarà necessario porre in opera un **intervento di messa in sicurezza preventiva** prima dello svolgimento delle indagini strutturali, edilizie e ambientali.

Si avverte che la mappatura precedentemente riportata **non è da intendersi definitiva** poiché, trattandosi di edificio non presidiato, **la situazione è non stabilizzata e non monitorata**.

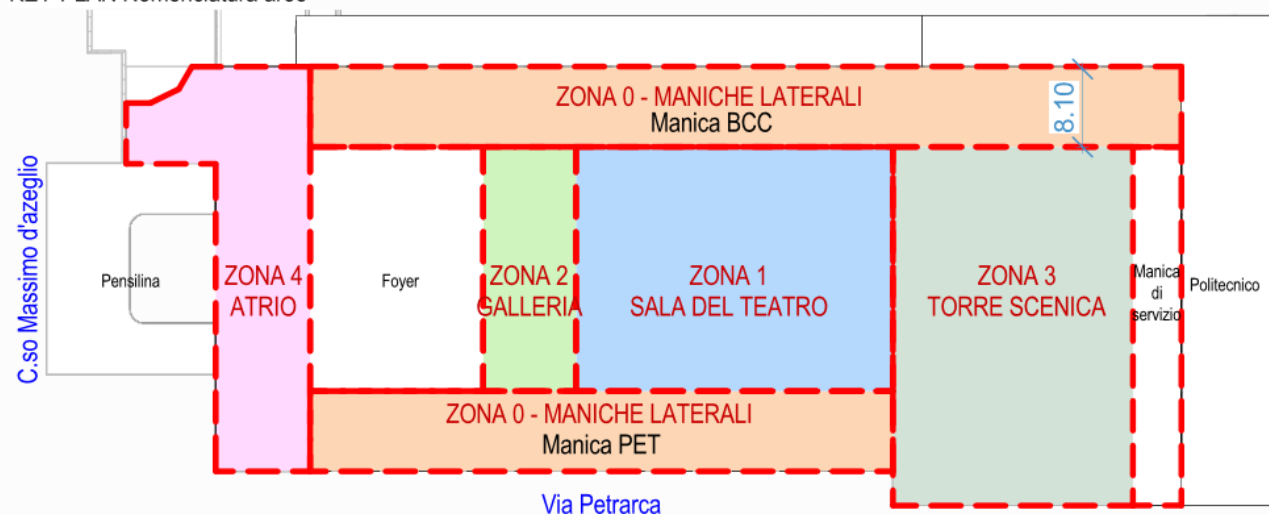
- Manica laterale, a due piani, lato Biblioteca (cd. manica Biblioteca “BCC”)
- Atrio-Foyer-Galleria-Platea-Torre scenica
- Manica laterale, a due piani, lato via Petrarca (cd. manica Petrarca “PET”)

*Figura 4 - Teatro Nuovo – Key-plan nomenclatura*

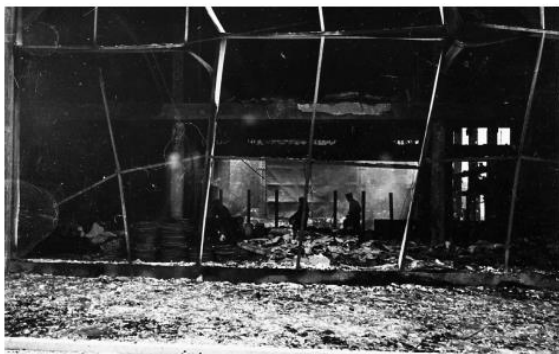
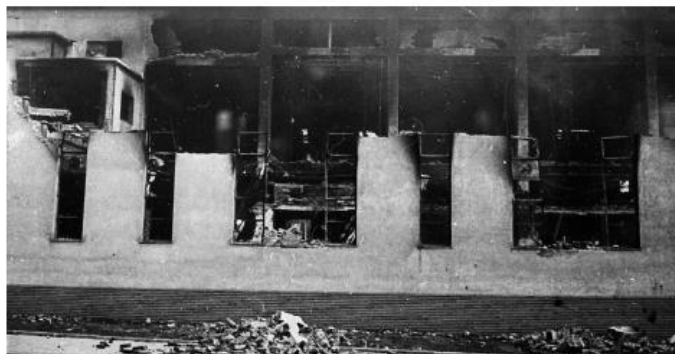
Secondo fonti archivistiche, il Palazzo fu colpito da bombe incendiarie nelle incursioni avvenute nel secondo semestre del 1943.

*Figura 7 - Teatro Nuovo: danni dell'incursione aerea del 12-13 agosto 1943*

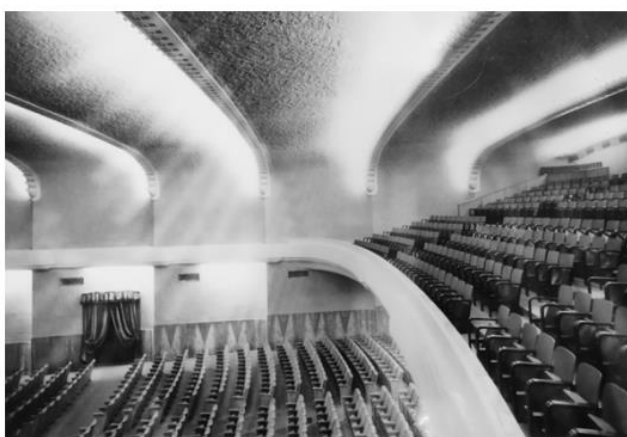
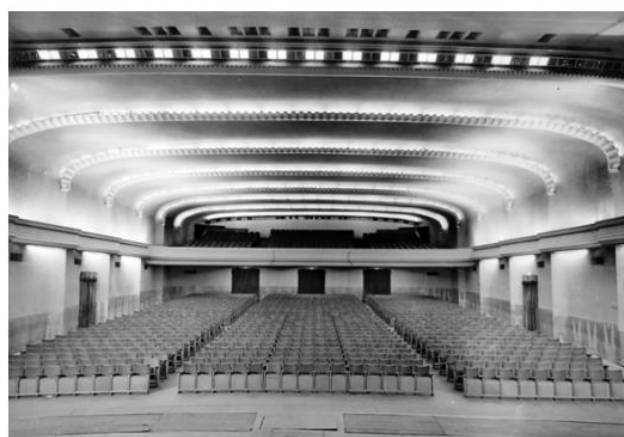
Il Teatro all'aperto fu mantenuto inalterato mentre si intervenne su quello coperto per aumentarne la capienza creando una galleria sostenuta da robuste capriate a sbalzo in ferro sostenenti superiormente la soletta in cemento armato e inferiormente il plafone armato in tavole. Fu introdotto un nuovo sistema di illuminazione a tubi fluorescenti e fu *affrontata la questione dell'acustica* che doveva essere migliorata.

Per ottimizzare la diffusione del suono il soffitto e le pareti furono rivestiti con contropareti ondulate raccordate in curva in liparpomice e stucco traforato con sottostante lana di vetro. Furono introdotti rivestimenti di stucco e in marmo per riflettere le onde sonore mentre a pavimento fu scelto il linoleum per le sue proprietà fonoassorbenti e antisdruciolevoli. L'apertura al pubblico avvenne nella primavera del 1949.

*Figura 8 - Fotografie del Teatro Nuovo restaurato da Biscaretti di Ruffa (1950)*

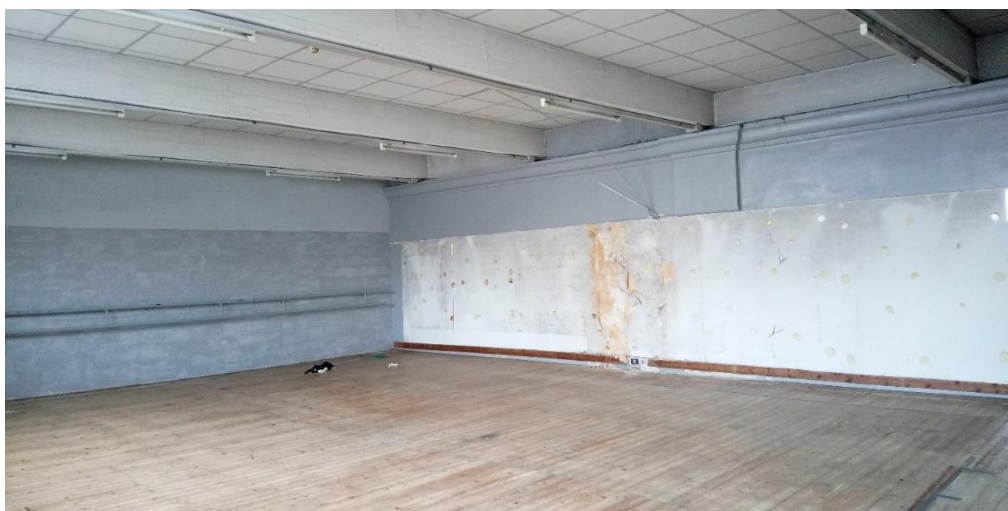
Figura 11 - Aula di danza piano I (ampliamento Libidarch su ATRIO)

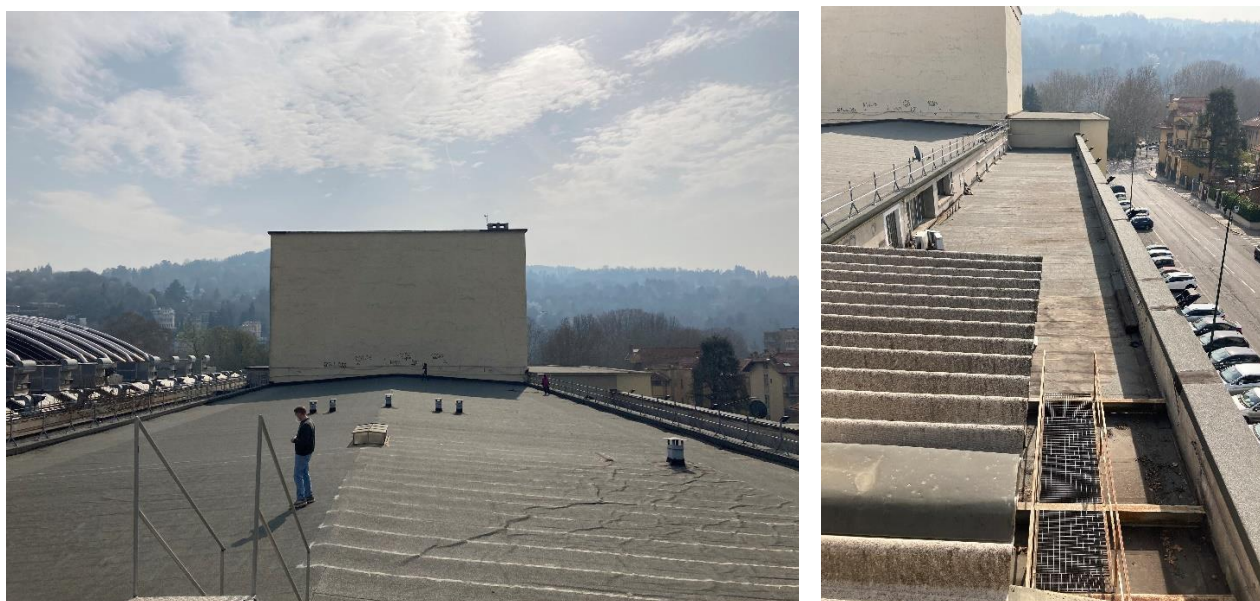
Figura 12 - 13: Coperture di Teatro Nuovo

Nei suoi 85 anni di vita il Teatro Nuovo ha inoltre subito **numerosi interventi di manutenzione della copertura** e in particolare delle sue impermeabilizzazioni in membrana bituminosa ardesiata, e l'ultimo nel 2015 condotto dallo studio Desideri&Partners a seguito di distacchi di intonaco dai solai di copertura dovuti a infiltrazioni causate da fenomeni di scivolamento e distacco delle membrane sulle falde.

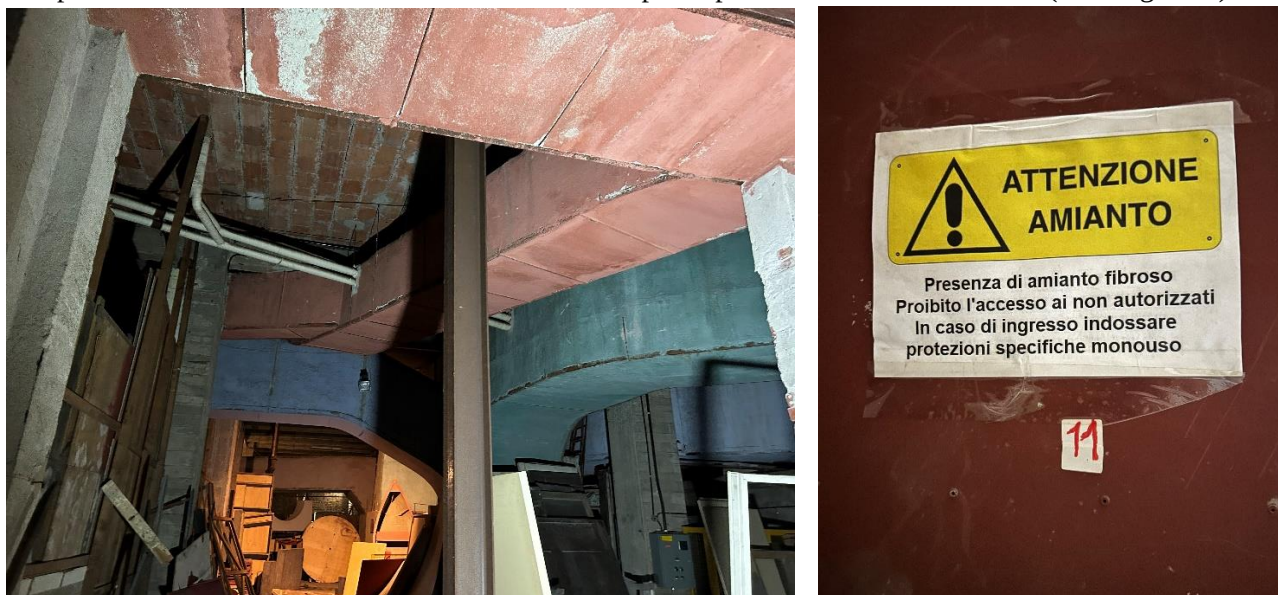
Figura 14 - 15: Secondo piano interrato

Il II piano interrato è inoltre attualmente inaccessibile per la presenza di amianto fibroso (vedi Fig.sotto)

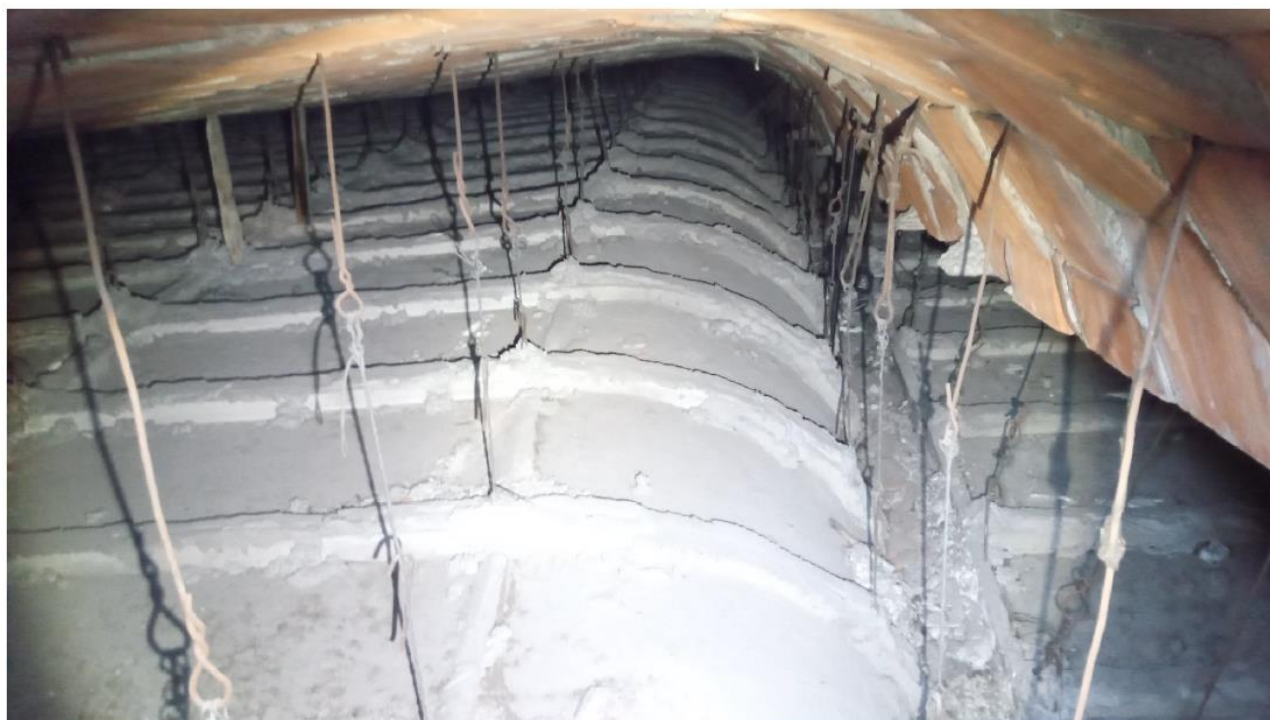
Figura 16: Sala principale – Sistema di appensione del plafone acustico

La stessa **Sala principale**, in conseguenza di importanti infiltrazioni d'acqua dal solaio di copertura è stata oggetto d'interdizione all'uso e perizia statica da parte di tecnico. Il plafone acustico della sala, appeso tramite pendini in fil di ferro ritorto a voltini curvi in tavelle, è posto al di sotto del solaio di copertura (interessato in alcune zone a interventi di messa in sicurezza per rischio di cedimento del solaio portante).

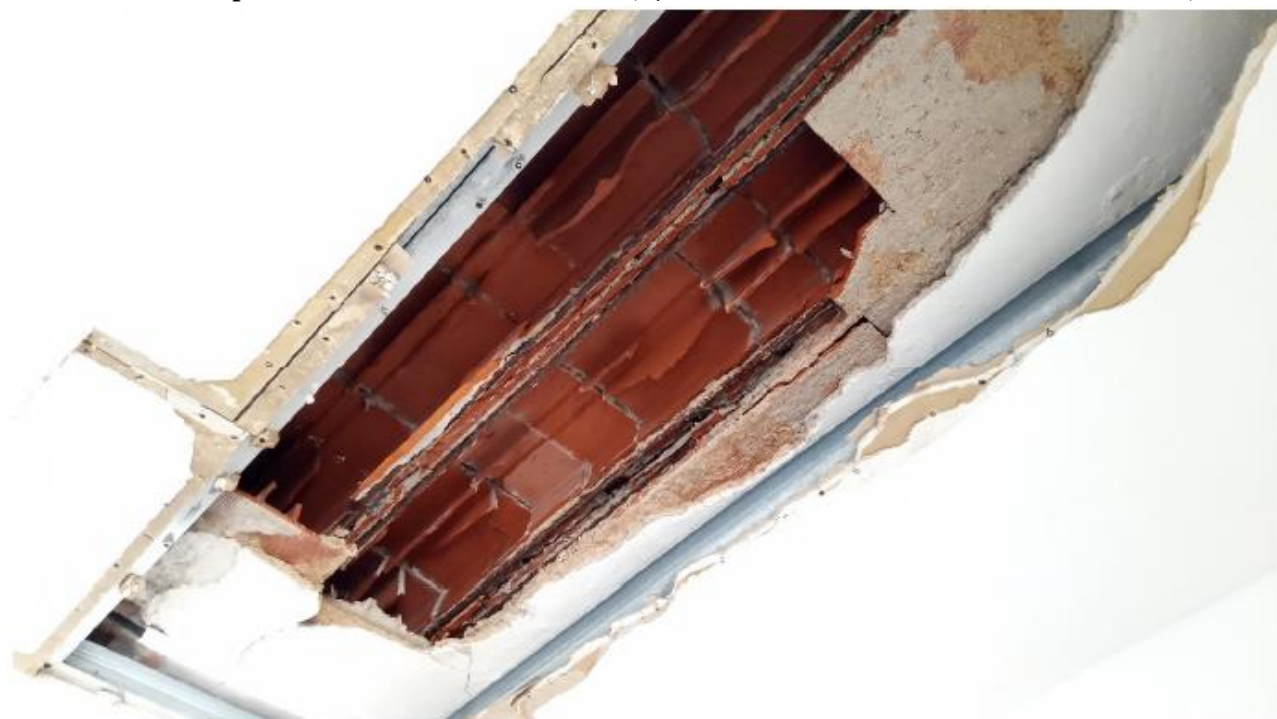
Figura 18: Maggio 2023 – cedimento plafone Piano primo Manica BCC

- **MAGGIO 2023 a piano Primo Manica Biblioteca** (rif. Comunicazione ICIS Prot. P/64/23 del 23/05/23)

L'accesso alle aree soggette possibili cedimenti è pertanto **subordinata ad alcune misure di messa in sicurezza** finalizzate ad assicurare la stabilità degli orizzontamenti e delle controsoffittature.

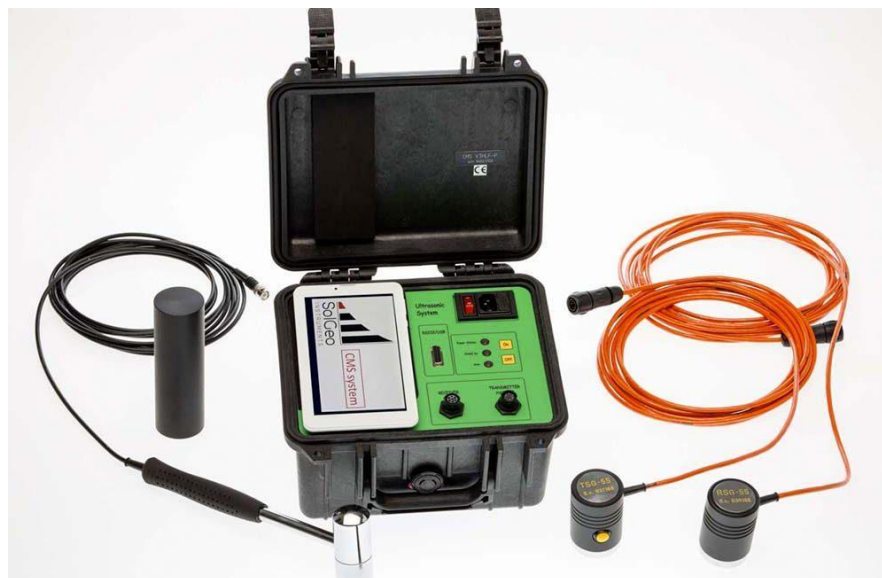
Le misure più precise e significative sono quelle eseguite in trasparenza interessando l'intera sezione della struttura da sottoporre a controllo. E' così possibile misurare il tempo di propagazione dell'onda (e nel contempo verificare frequenze ed attenuazioni del segnale), calcolare la velocità conoscendo la distanza reciproca tra la sonda trasmittente e la sonda ricevente, e risalire quindi al modulo elastico dinamico.

| <b>Tipo convertitore</b> | Convertitore a 12 bit |

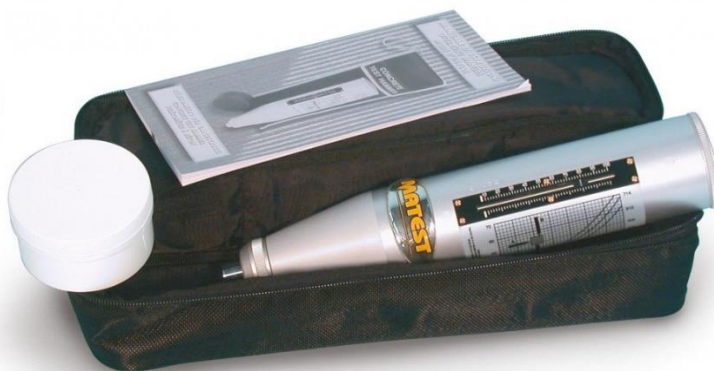
Sclerometro Meccanico MATEST C380/A1/0269 C380S

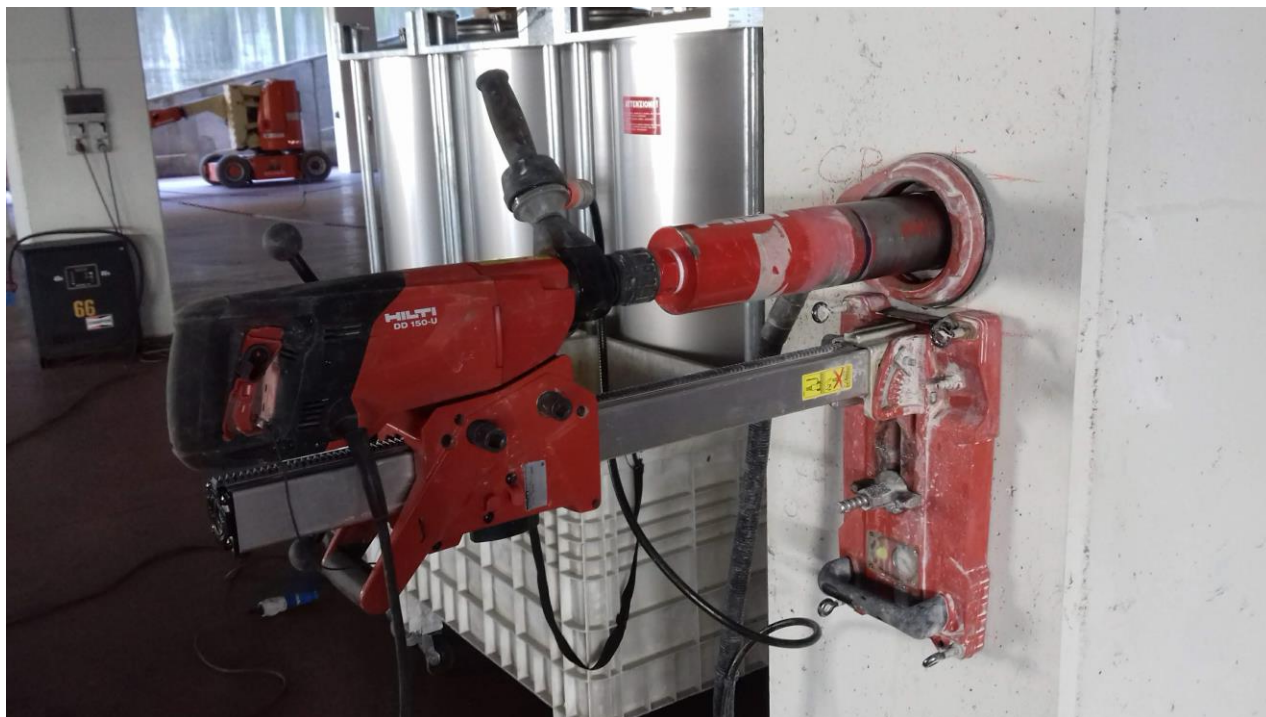
Preventivamente all'esecuzione del prelievo si effettua una indagine pacometrica al fine di ridurre al minimo il rischio di taglio delle armature presenti. La strumentazione viene successivamente fissata all'elemento strutturale mediante tassello meccanico, la prova viene condotta con raffreddamento ad acqua. La profondità del prelievo è tale da ricavare, in seguito alle rettifiche effettuate in laboratorio, un rapporto altezza/diametro pari a circa 1, tuttavia la rottura della porzione interna all'elemento strutturale può avvenire in modo scomposto imponendo l'adozione di rapporti inferiori all'unità.

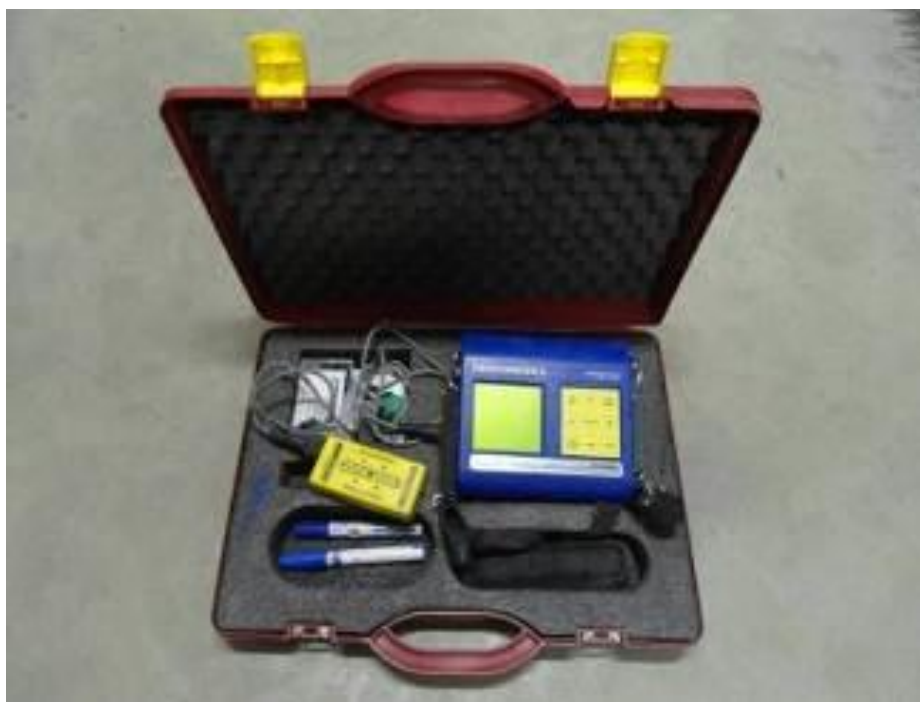
L'indagine viene eseguita con un Pacometro Multifunzione PROCEQ Profometer5.

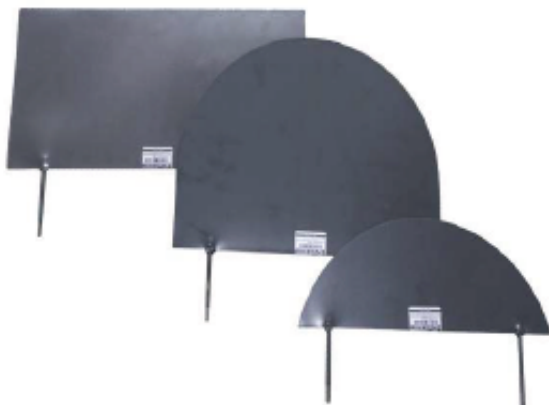
## MARTINETTI PIATTI

### Rettangolari e semicircolari

L'utilizzo della metodologia di indagine dei martinetti piatti è legato alla necessità di valutare la qualità delle strutture in muratura e quindi determinare le caratteristiche meccaniche della stessa.

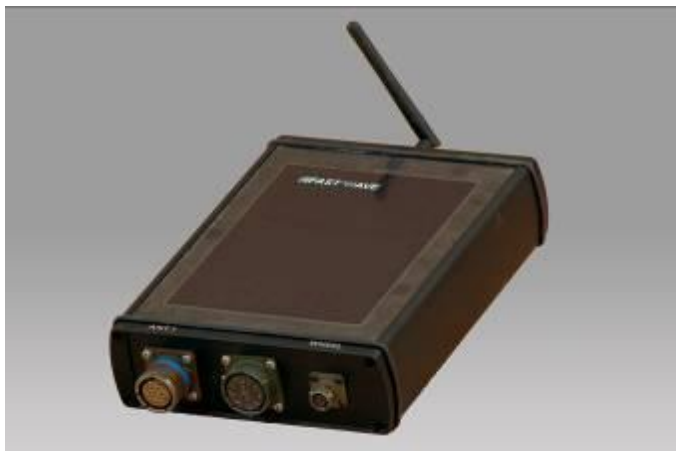
Unità di controllo Radar Monocanale Fast Wave prodotta dalla IDS Ingegneria dei Sistemi.

L'unità di controllo radar provvede alle seguenti funzioni:

- Alimentazione e pilotaggio dell'antenna
- Digitalizzazione del dato radar
- Interfaccia verso Data Logger

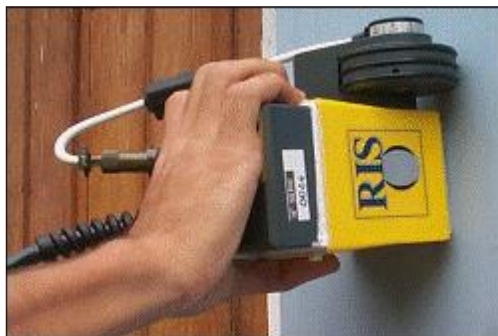
**Antenna 3 GHz- TR-SHF**

- Tipo di Antenna: schermato •
- Frequenza nominale: 2000 MHz
- Dimensioni (LxPxH): 13x12x8 cm • Peso: 1,3 Kg
- Umidità relativa: <90% (senza condensa) •
- a prova di pioggia (IP 65) •
- Dotata di kit ruote Survey (WHE 20) e con 5 metri cavo antenna •
- Temperatura di esercizio: -40 ° C / 50 ° C

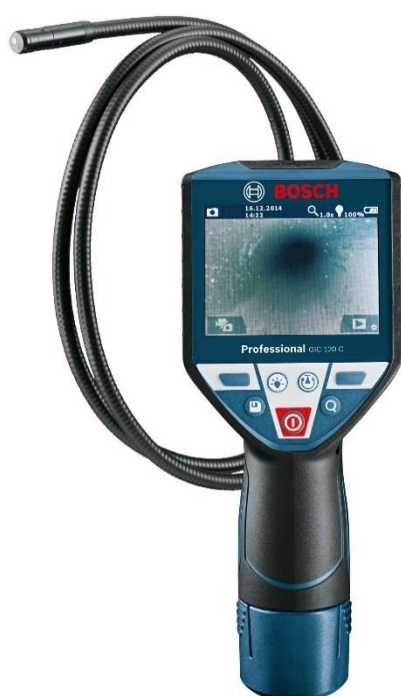
Le indagini sono state eseguite attraverso l'esecuzione di fori di ispezione di diametro ridotto appositamente eseguiti con trapano a rotazione a basso numero di giri per non indurre vibrazioni eccessive al solaio. All'interno di questi fori è stata inserita l'asta flessibile del sistema di video ispezione portatile BOSCH GIC 120 C Professional, con guida luce per l'illuminazione della parte presa in esame. Utilizzando tale strumentazione è stato possibile rilevare la stratigrafia del paramento murario/solaio e ricavare documentazione fotografica relativa ad essa.

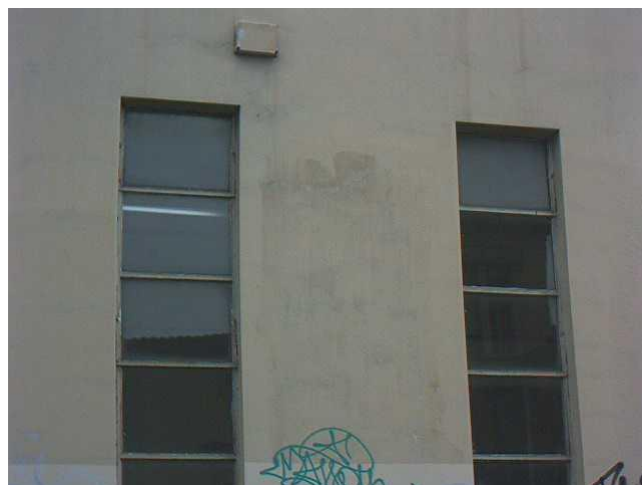
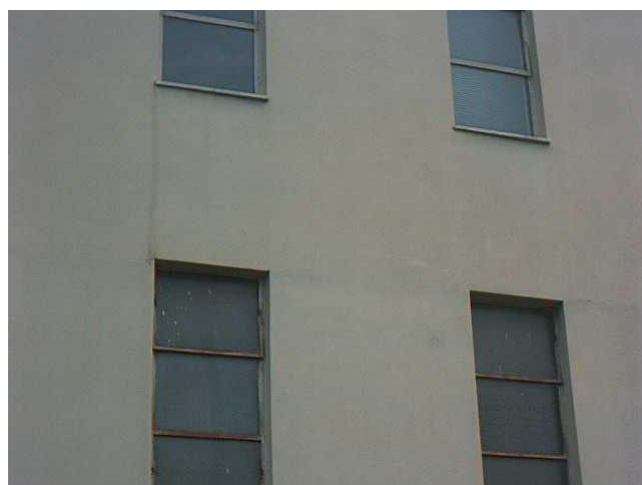
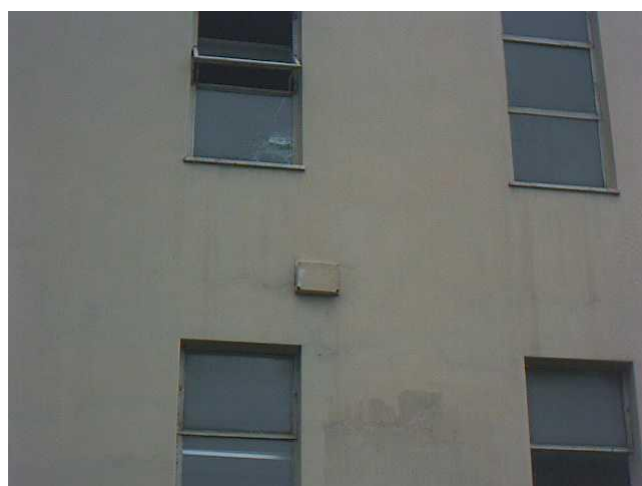
TR3: Facciata sud con evidenza della trave del solaio del piano primo – non si evidenzia differenze di temperatura sui muri di tamponamento

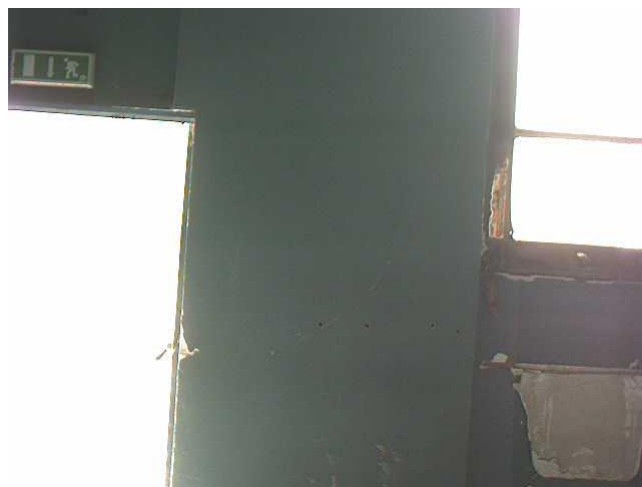
TR4: Parete interna lato sud – non si evidenziano anomalie

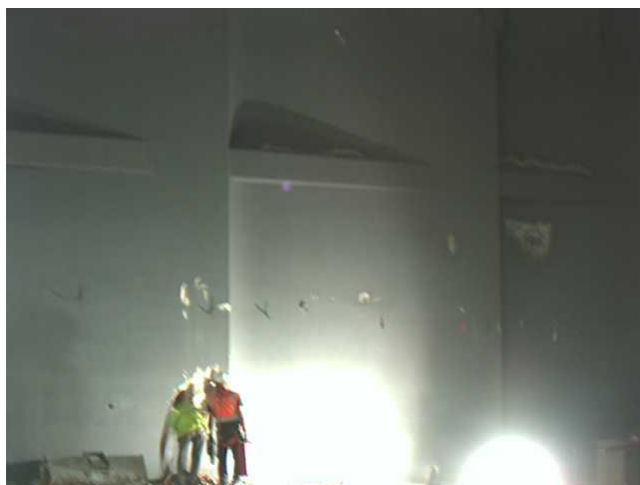
TR7: parete Platea dove si intravede la struttura in c.a. (non ci sono evidenze termiche rilevanti)

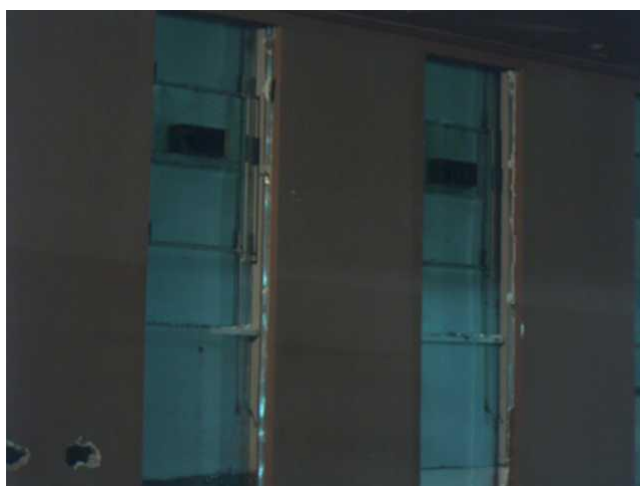
TR8: Parete zona platea lato nord – non si evidenziano anomalie degne di nota

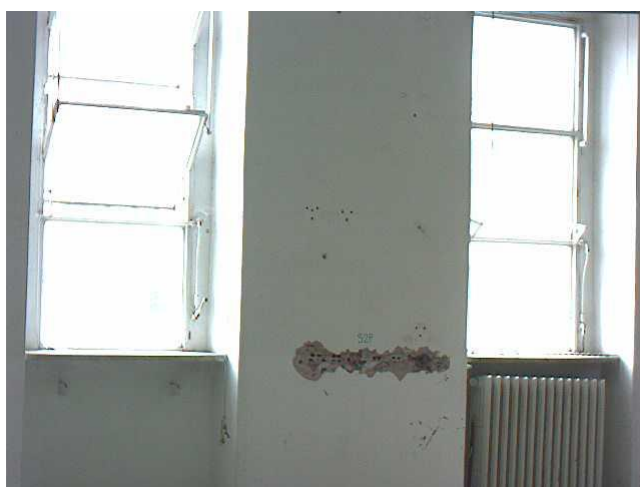
TR9: Parete lato sud al piano primo – parete omogenea

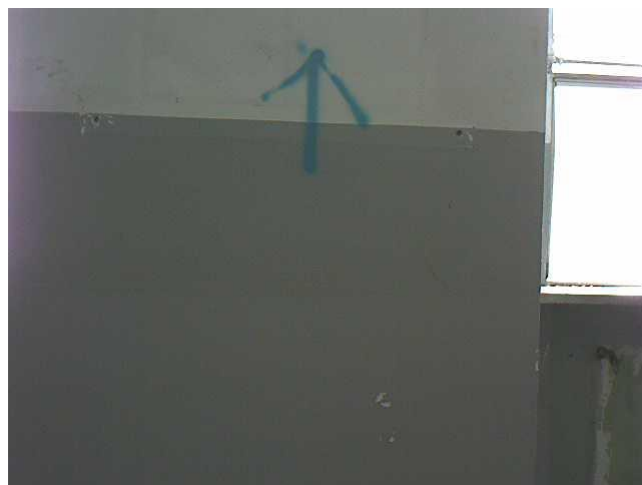
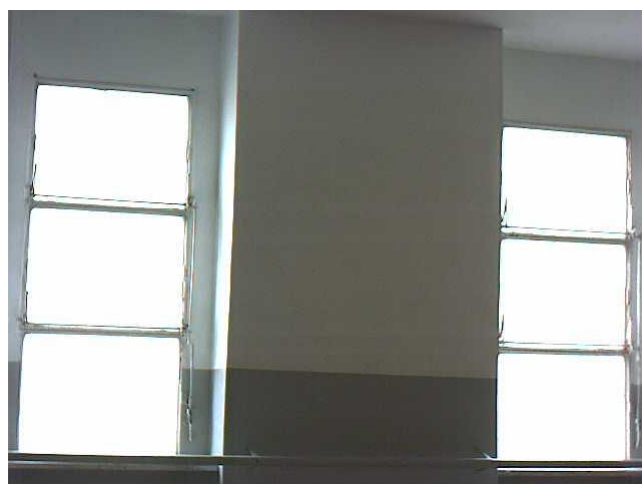
TR10: Parete omogenea – nella seconda foto probabili setti in muratura e intercapedini

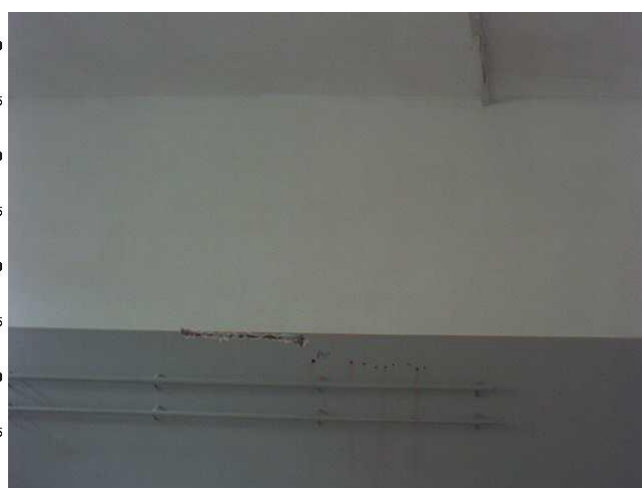
TR11: Muro in mattoni con intercapedini – Visibile il pilastro in mattoni

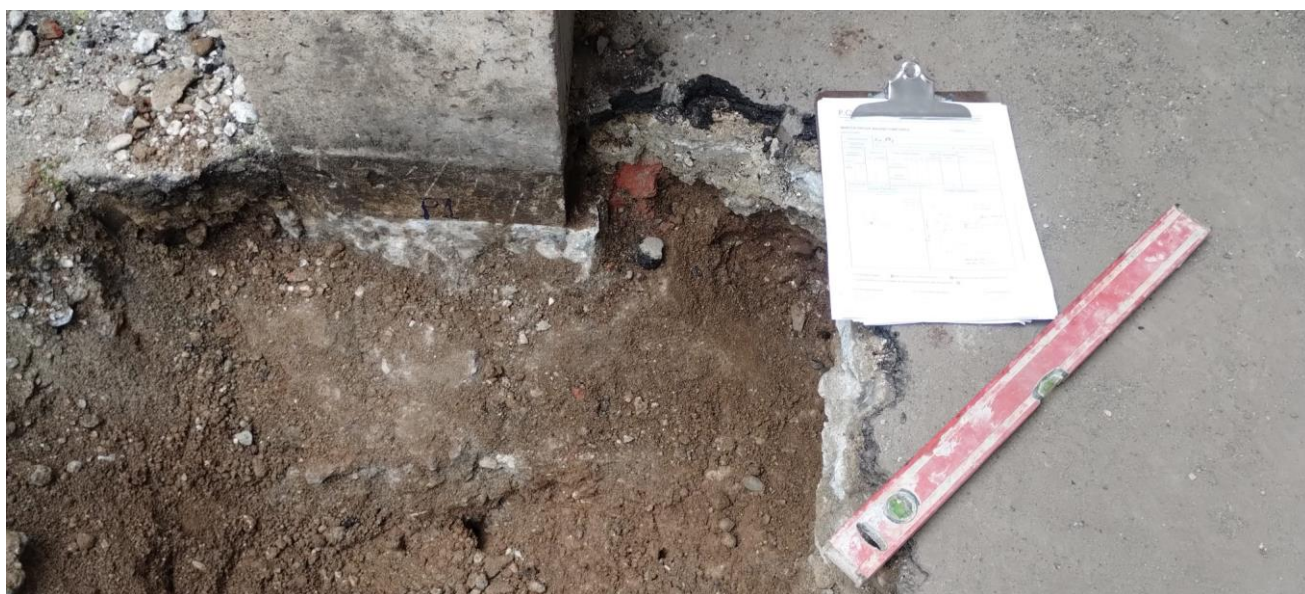
Pilastro in travertino  
monolitico costituito da  
elementi di 33x33x110 cm

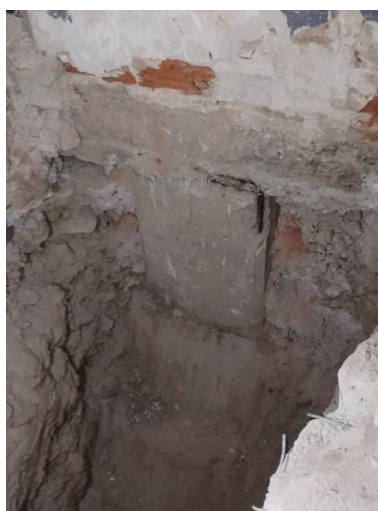
SEZIONE 1-1

pilastro di fondazione  
con 6Ø16 lisci e staffe  
Ø5/ 30 cm

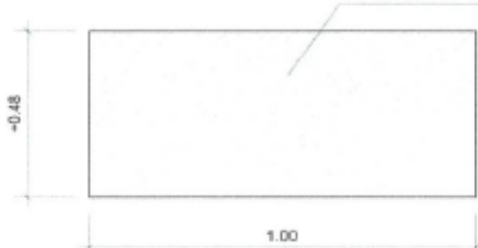
| <p>S1 T<br/>MURO PERIMETRALE</p> <p>muratura in mattoni pieni</p> | | | | | | | | |

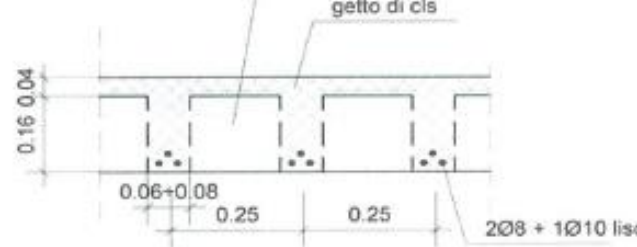
| <p>PAC 10 P<br/>SOLAIO</p> <p>pignatta a 3 fori</p> <p>getto di cls</p> <p>0.16<br/>0.06<br/>0.08<br/>0.25<br/>0.25<br/>2Ø8 + 1Ø10 lisci</p> | | | | | | | | |
