Ambito di PRG 8.22
Frejus

ANALISI DOCUMENTARIA E APPROFONDIMENTI
SUI FABBRICATI ESISTENTI DICHIARATI DI
INTERESSE

INDAGINI STRUTTURALI

INDAGINI STRUTTURALI NEL FABBRICATO
EX SNIA VISCOSA – FONDO CITTÀ DI TORINO
VIA FREJUS N° 21-23 - TORINO

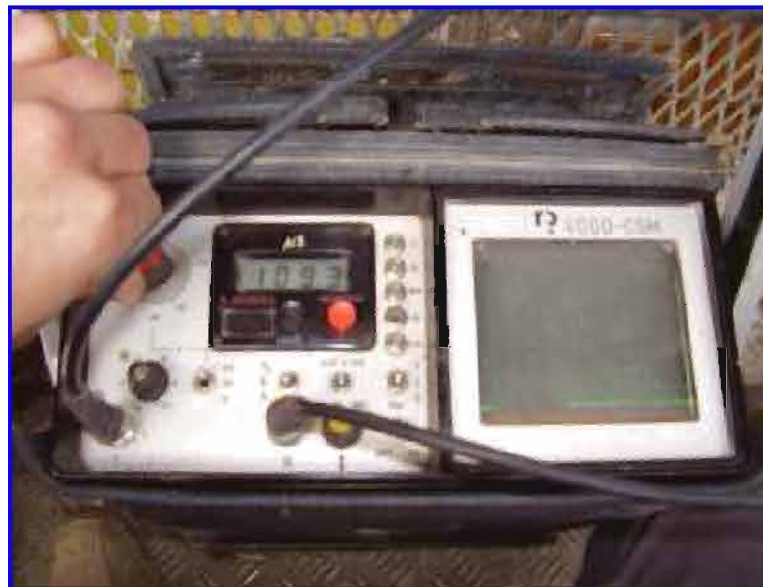
RP 4000

Per l'indagine, svolta con **metodologia diretta**, è stato utilizzato il rilevatore ad ultrasuoni Mod. RP 4000-CSM particolarmente studiato per i controlli ultrasonici dei manufatti in calcestruzzo od altri materiali da costruzione omogenei.

- un emettitore elettrodinamico costituito da un sistema d'alimentazione elettronico, da un generatore d'impulsi elettrici e da un trasduttore d'impulsi elettrici in serie d'oscillazioni meccaniche di tipo SN 1"1/2 50 kHz;
- una sonda ricevitrice a larga banda ad alto guadagno;
- un oscilloscopio con schermo per visualizzare il segnale di ricezione e da un contatore quarzato di precisione per il conteggio del tempo di transito con visualizzatore su display a cristalli liquidi a 4 digit.

L'esecuzione dell'indagine con metodologia diretta consta nel rilevare il tempo di propagazione degli impulsi di vibrazione (ultrasuoni) tra le due sonde perfettamente allineate (trasmittente e ricevente) in precedenza descritte.

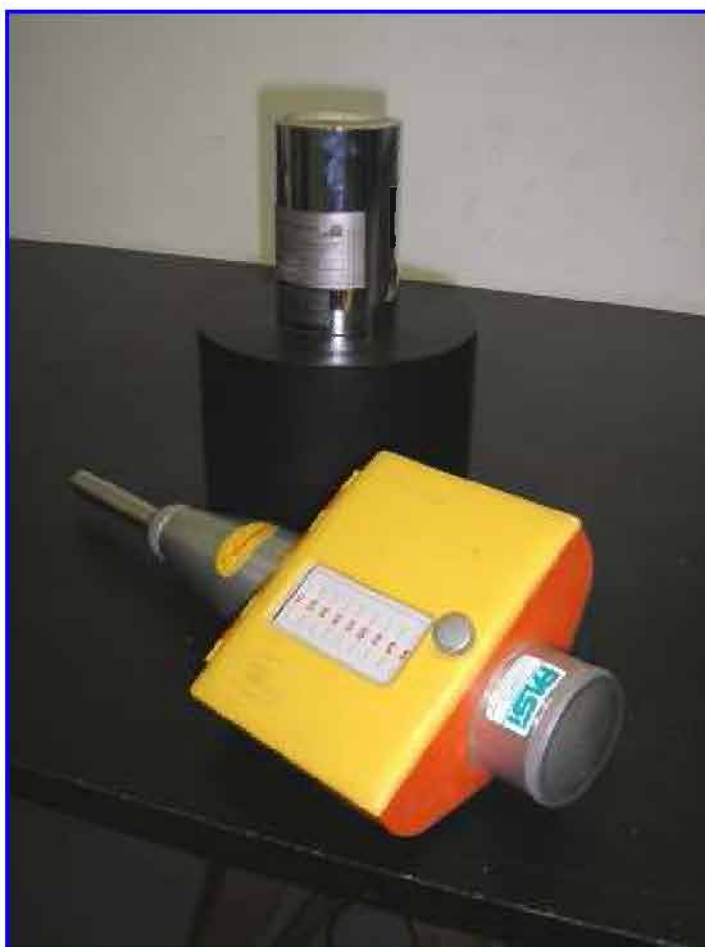
Lo sclerometro e l'incudine di taratura

Prima e dopo l'esecuzione delle prove lo strumento è sottoposto ad una verifica in laboratorio sull'incudine di taratura.

Il suo funzionamento si basa sul rimbalzo di una massa battente d'acciaio, attivata da una molla, che contrasta un'asta di percussione a contatto sulla superficie del manufatto di calcestruzzo. Il valore del rimbalzo (denominato indice di rimbalzo o sclerometrico) della massa battente è misurato mediante un indice di lettura trascinato su una scala lineare alloggiata nella cassa dello strumento. In particolare questo tipo di sclerometro è dotato di un dispositivo grafico in grado di registrare su apposito nastro di carta le battute effettuate.

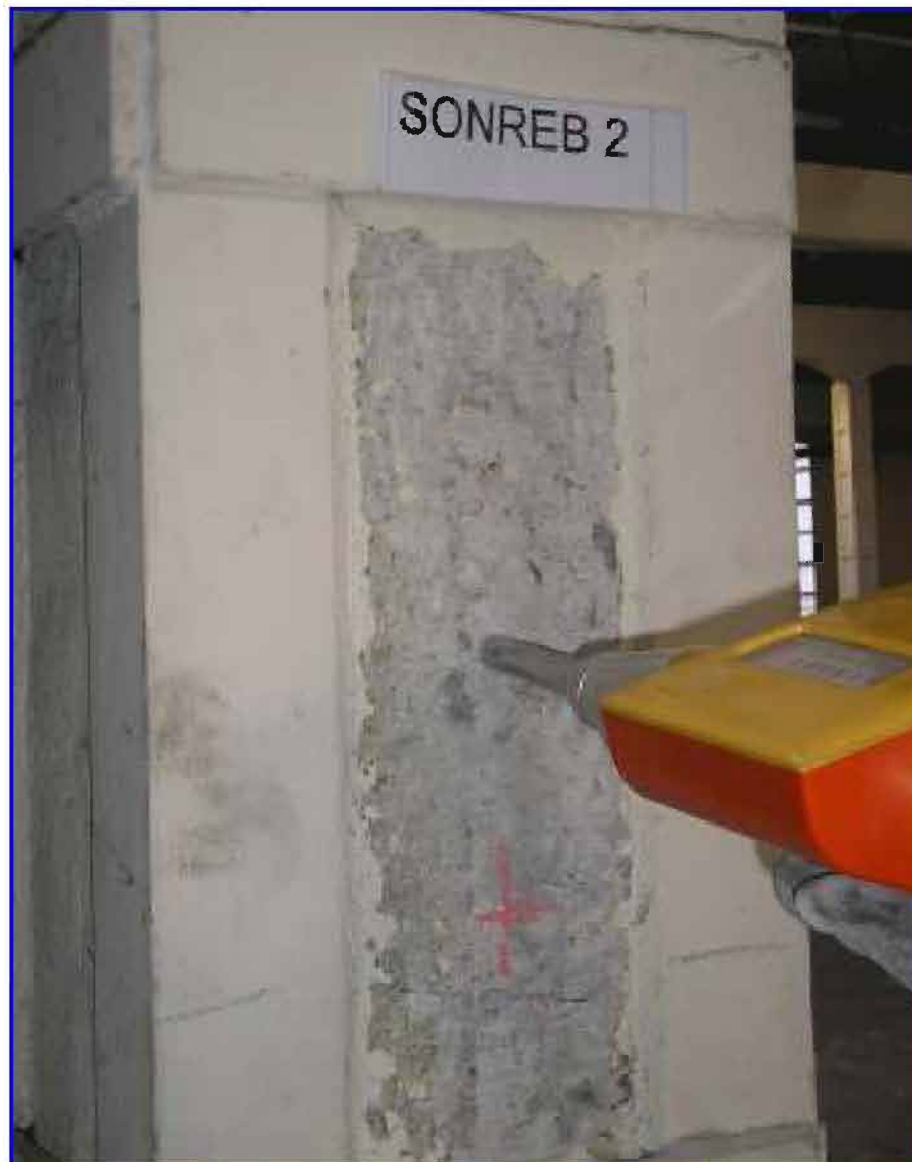
Le battute sclerometriche sul pilastro 2

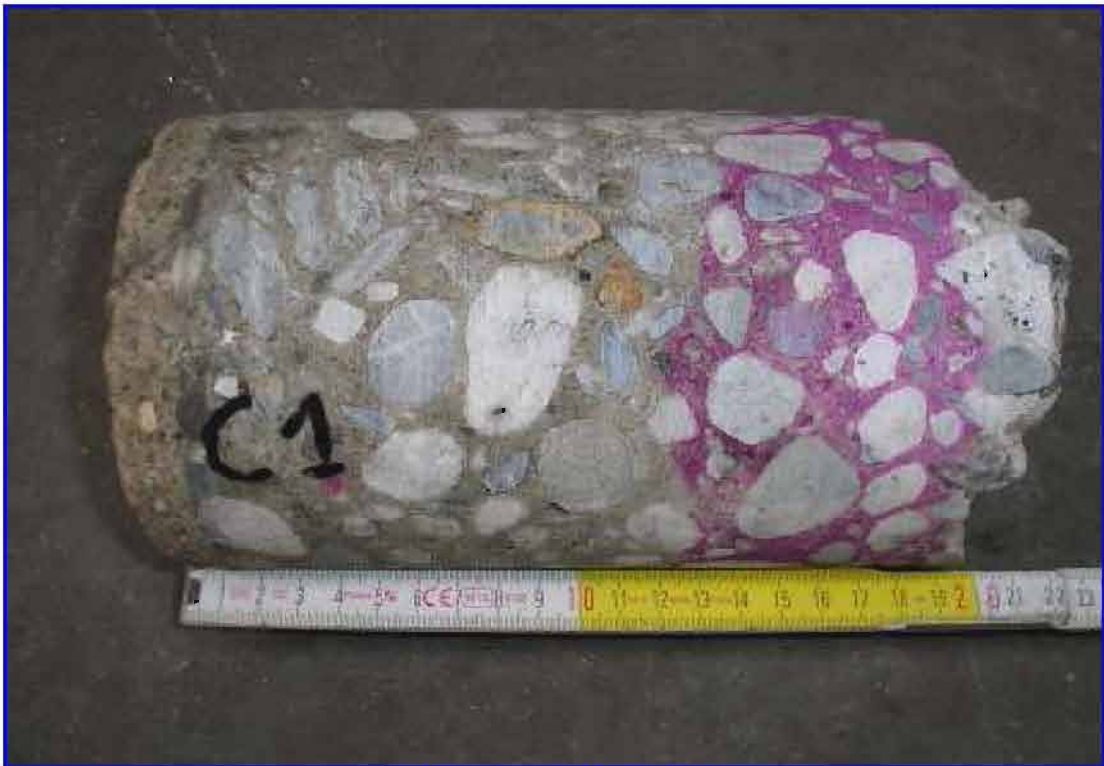
Provino cilindrico C1

Contrassegno provino	Elemento strutturale	Carbonatazione cm
C1	Trave T9	10,5
C2	Trave T10	7,5

Contrassegno provino n°	Rapporto altezza e diametro h/D	Fattore di correzione per snellezza (vedi tabella)	Resistenza a compressione cilindrica N/mm ²	Coefficiente conversione resistenza cilindro/cubica	Resistenza a compressione cubica N/mm ²
C1	1	0,81	19,5	1,25	19,7
C2	1	0,81	15,0	1,25	15,2

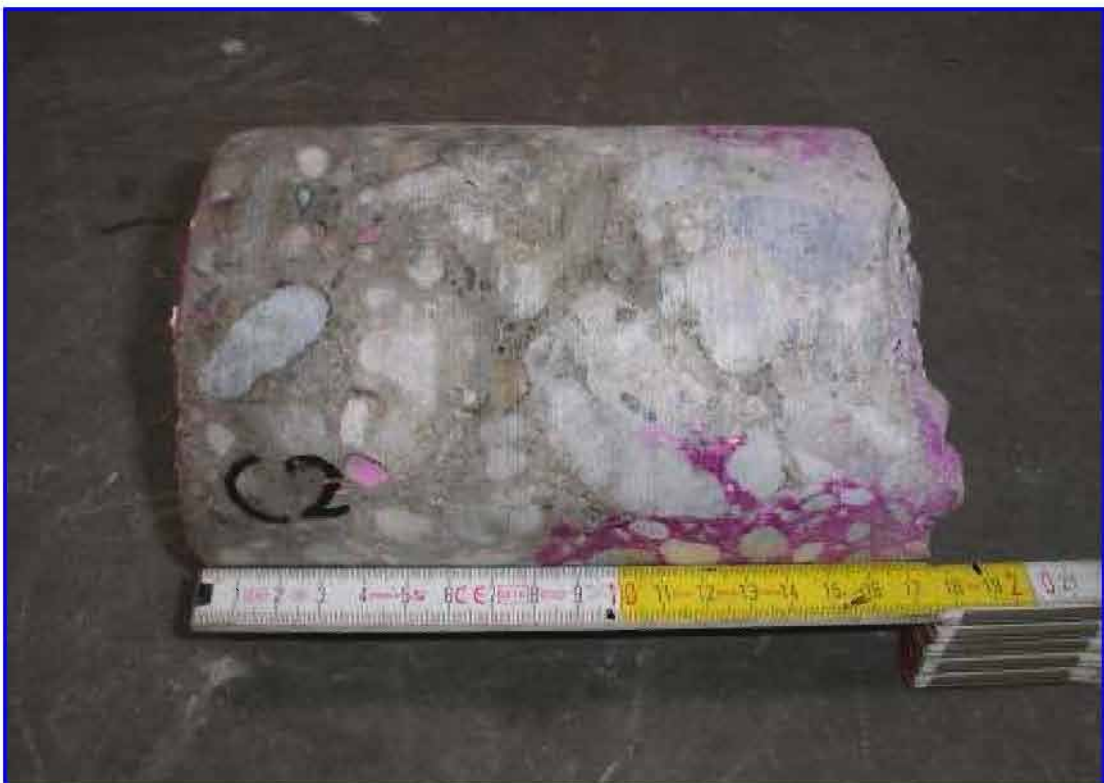
Provino cilindrico C2

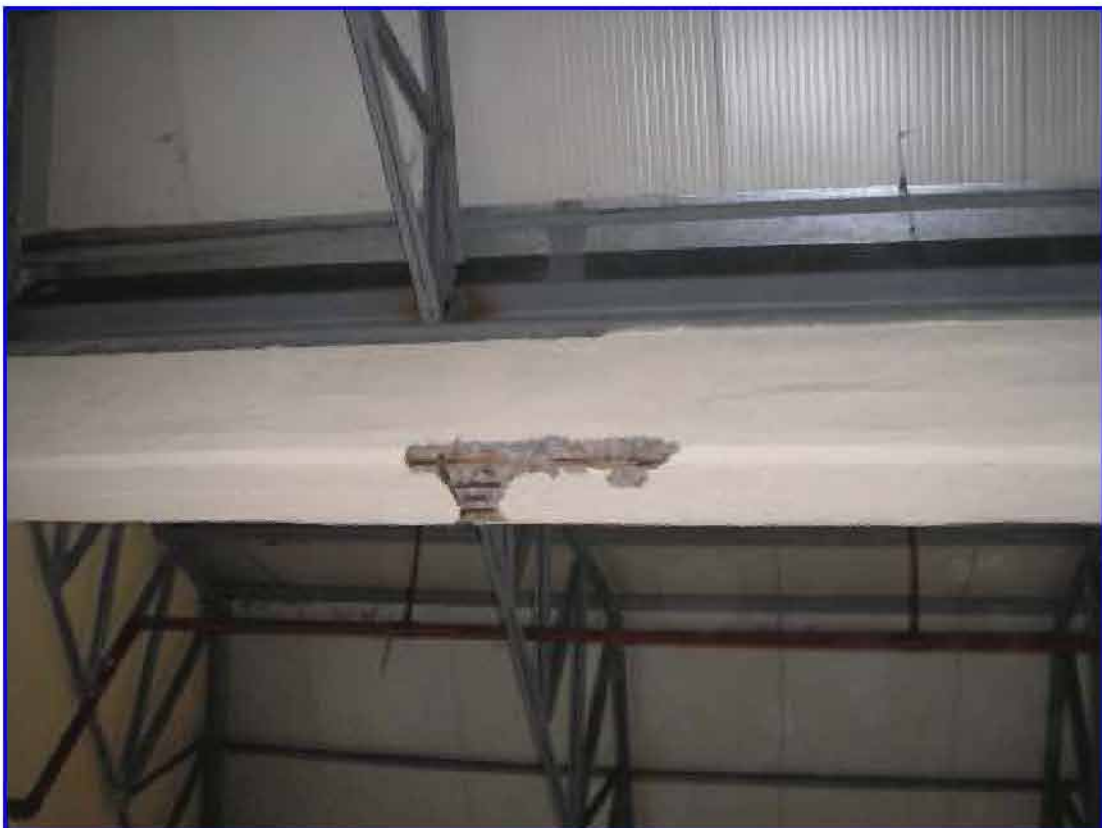
Zona di prelievo del Ferro Fe 1

- Fe 1: prelievo dall'intradosso della trave compresa tra T10 e T11 (vedere disegno allegato): ferro tondo liscio diam. 16 mm;
- Fe 2: prelievo dall'intradosso della trave T9 (vedere disegno allegato): ferro tondo liscio diam. 16 mm.

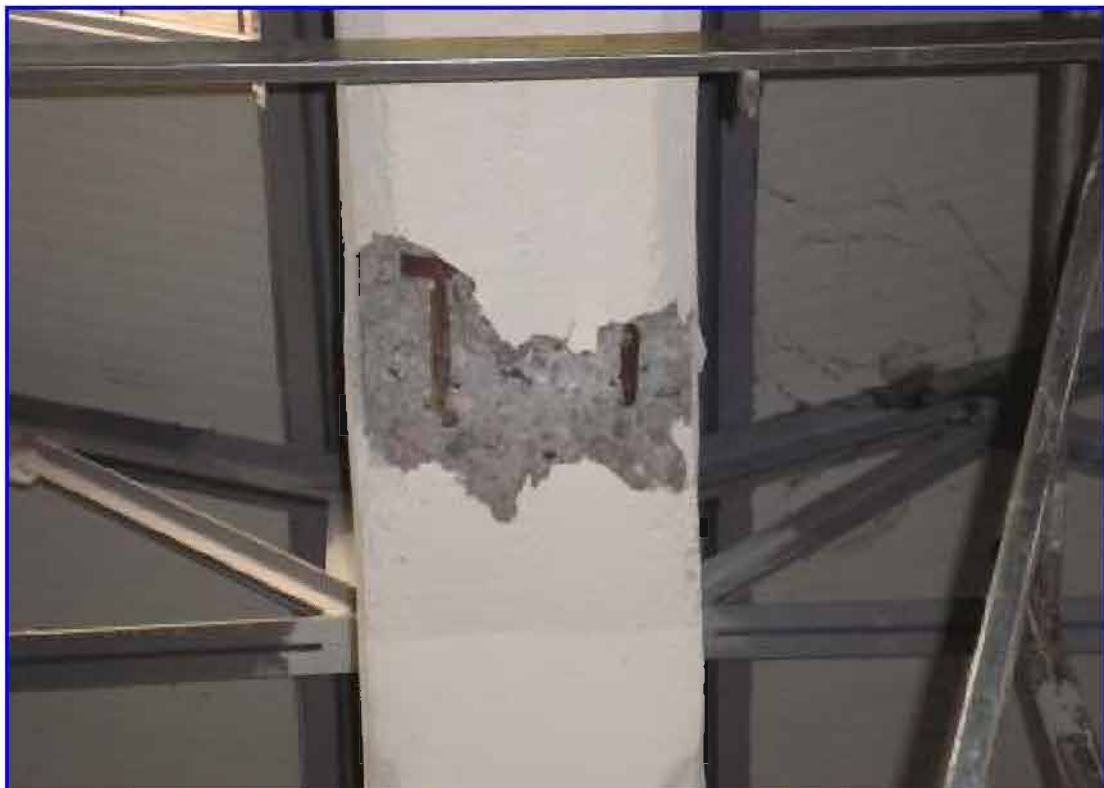
Particolare del sondaggio in corrispondenza dell'appoggio

Scopo dell'indagine era determinare le caratteristiche di un elemento strutturale del fabbricato in oggetto. Pertanto è stato realizzato un sondaggio in mezzeria e uno in corrispondenza di un appoggio della Trave 9, con i seguenti risultati:

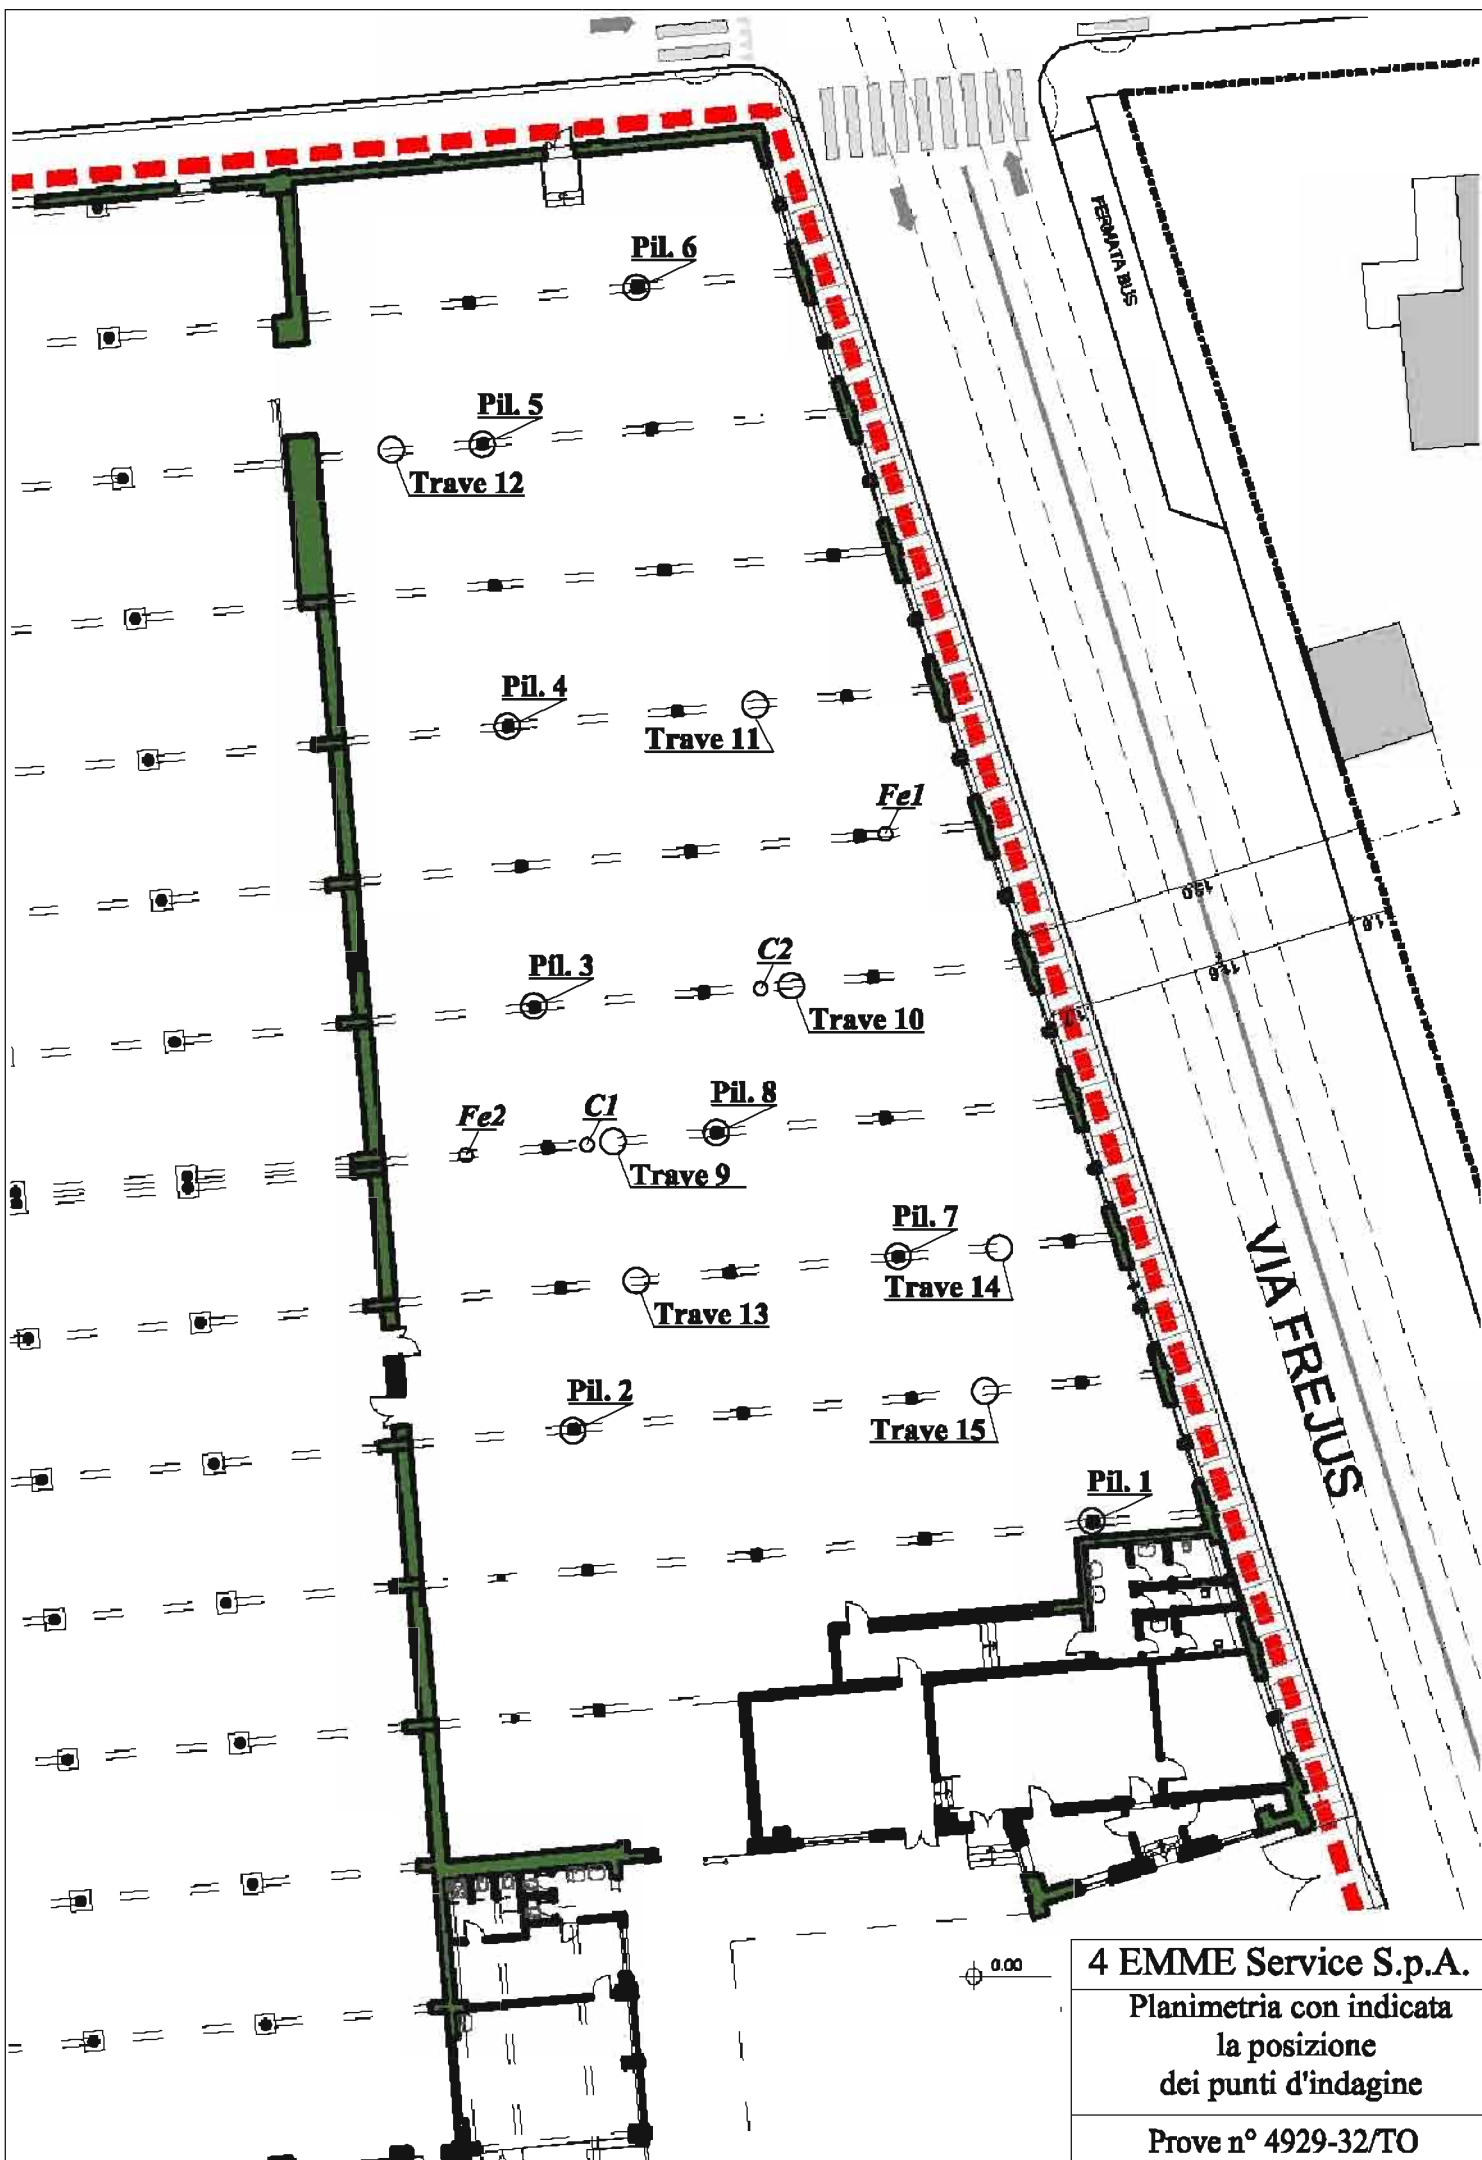
Planimetria con indicata
la posizione
dei punti d'indagine
