"TORINO, IL SUO PARCO, IL SUO FIUME: MEMORIA E FUTURO"

RESTAURO DEL BORGO MEDIEVALE

Relazione indagini stratigrafiche

Relazione di INDAGINE STRATIGRAFICA
Sale Casa di Mondovì (107 e 108), Scala (109), Casa di Borgofranco (113) e Casa di Malgrá (115)

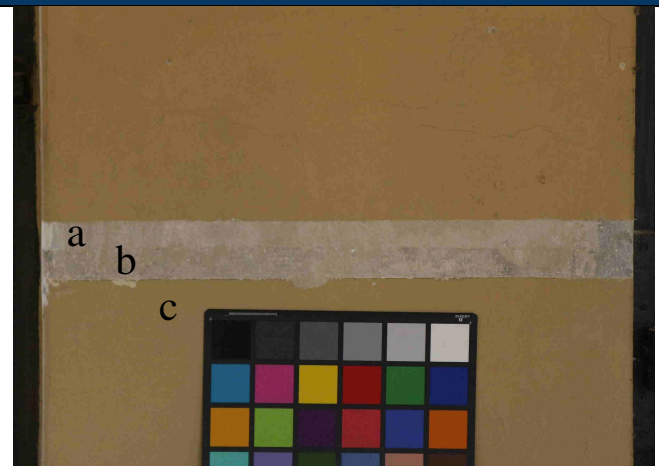
SALA CASA di MONDOVÌ (107)
TASSELLO STRATIGRAFICO N° 4

LOCALIZZAZIONE: Parete ovest

- 4.a – strato di intonachino di colore bianco, probabilmente a legante misto con aggregati non classati di granulometria dal medio al fine
- 4.b – strato intermedio di tinteggiatura di colore grigio a legante sintetico.
- 4.c - strato di tinteggiatura di colore giallo a legante sintetico attualmente in vista.

In questo ambiente, al di sotto dell'idropittura sintetica attualmente in vista, non si ritrovano testimonianze di precedenti campiture cromatiche originali, ma soltanto lo strato di intonachino bianco, ad eccezione delle poche decine di centimetri in continuità con il fascione decorato, dove si ritrova invece una campitura grigia di altezza non regolare. I chiodi presenti sulle finte mensoline del fascione decorato lasciano ipotizzare la possibile presenza in passato di una tappezzeria in tessuto, che potrebbe giustificare la mancanza di una finitura pittorica originale degli intonaci.

Si ritiene pertanto che in questo ambiente le superfici interessate da interventi di restauro siano da limitare al soffitto cassettonato ed al suddetto fascione decorato, perché si esclude la presenza sulle pareti di altre testimonianze di interesse storico/artistico recuperabili. Per queste ultime si suggerisce, quindi, un'operazione di tinteggiatura.

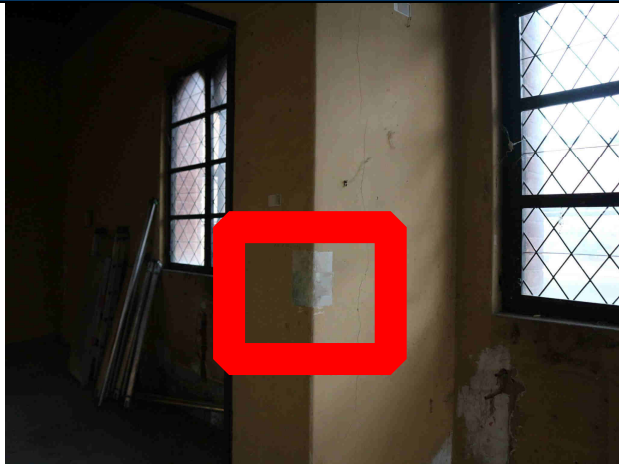
TASSELLO STRATIGRAFICO N° 5

LOCALIZZAZIONE: Stipite destro della porta di destra lato nord

- 5.a – strato di intonachino di colore bianco, probabilmente a legante misto con aggregati non classati di granulometria dal medio al fine
- 5.b – strato intermedio di tinteggiatura di colore grigio caldo a legante sintetico
- 5.c - strato intermedio di tinteggiatura di colore grigio molto chiaro a legante sintetico
- 5.d - strato di tinteggiatura di colore giallo a legante sintetico attualmente in vista.

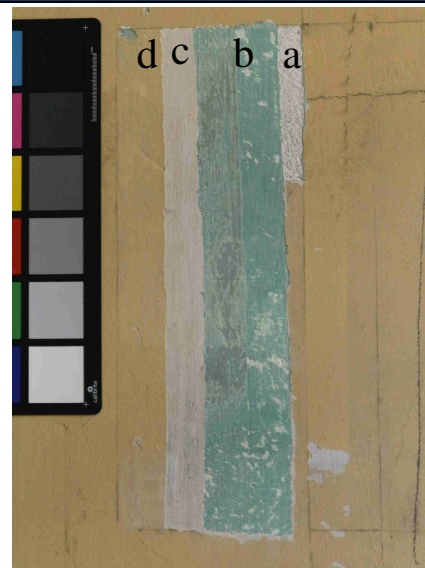
SALA CASA di MONDOVI' (108)
TASSELLO STRATIGRAFICO N° 6

LOCALIZZAZIONE: Parete sud

- 6.a – strato di intonachino di colore bianco, probabilmente a legante misto con aggregati non classati di granulometria dal medio al fine
- 6.b – strato originale di colore verde a legante inorganico.
- 6.c - strato intermedio di tinteggiatura di colore grigio chiaro a legante sintetico
- 6.d - strato di tinteggiatura di colore giallo a legante sintetico attualmente in vista.

In questo ambiente, al di sotto dell'idropittura sintetica attualmente in vista, si ritrova un'unica testimonianza di precedente campitura cromatica originale in continuità con il fascione decorato.

Si tratta di una campitura monocroma di colore verde difficilmente recuperabile a fronte di un sostanzioso dispendio di risorse economiche destinabili invece ad altri ambienti del presente Lotto di lavori che godono certamente di maggiore priorità. Anche in questo caso, quindi, si suggerisce un'operazione di tinteggiatura che possibilmente riproponga la cromia individuata.

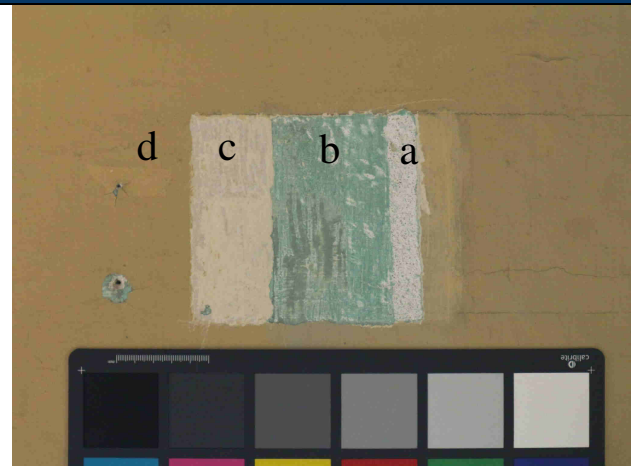
SALA CASA di MONDOVI' (108)
TASSELLO STRATIGRAFICO N° 7

LOCALIZZAZIONE: Parete ovest

- 7.a – strato di intonachino di colore bianco, probabilmente a legante misto con aggregati non classati di granulometria dal medio al fine
- 7.b – strato originale di colore verde a legante inorganico.
- 7.c - strato intermedio di tinteggiatura di colore grigio chiaro a legante sintetico
- 7.d - strato di tinteggiatura di colore giallo a legante sintetico attualmente in vista.

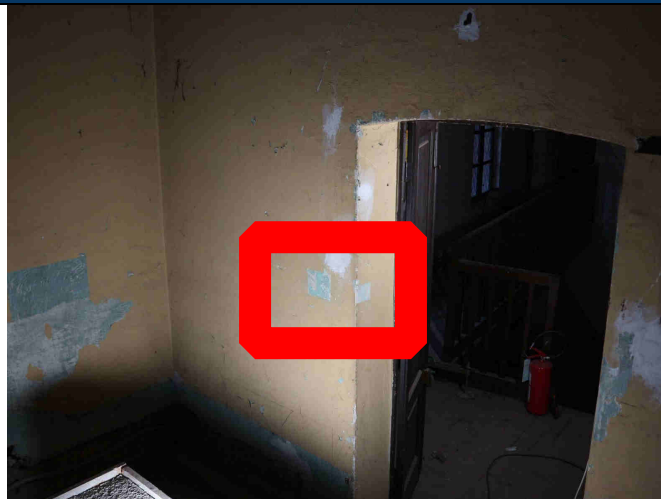
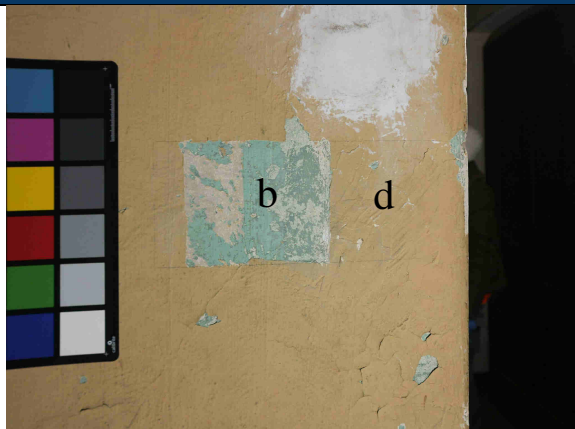
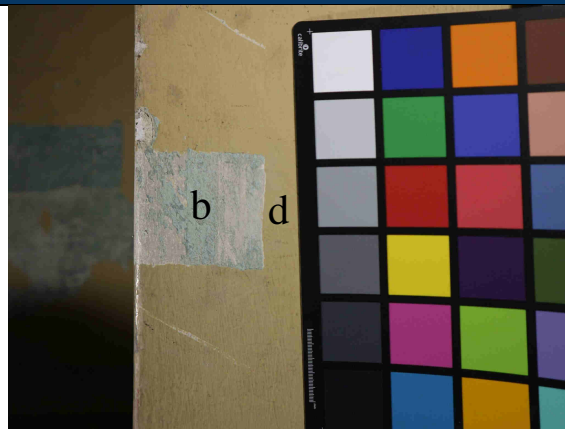
TASSELLO STRATIGRAFICO N° 8-9

LOCALIZZAZIONE: Stipite sinistro e parete nord

- 8.b – strato originale di colore verde a legante inorganico.
- 8.d – strato di tinteggiatura di colore giallo a legante sintetico attualmente in vista.
- 9.c - strato originale di colore verde a legante inorganico
- 9.d - strato di tinteggiatura di colore giallo a legante sintetico attualmente in vista.

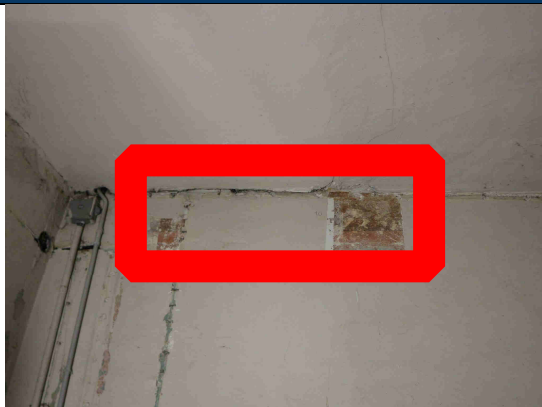
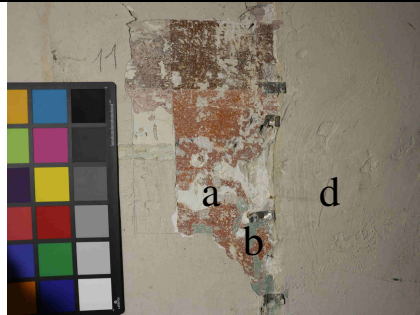
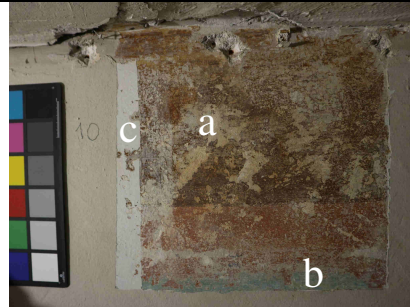
TASSELLO STRATIGRAFICO N° 11-12

LOCALIZZAZIONE: Parete ovest

- 11.a – strato originale di colore rosso a legante inorganico. La campitura chiude in alto con una fascia bruna.
 11.b – tracce di strato di colore verde a legante inorganico.
 11.d – strato di tinteggiatura di colore grigio a legante sintetico attualmente in vista
 12.a – strato originale di colore rosso a legante inorganico. La campitura chiude in alto con una fascia bruna.
 12.b - tracce di strato di colore verde a legante inorganico.
 12.c - strato di tinteggiatura di colore grigio chiaro a legante sintetico
 12.d – strato di tinteggiatura di colore grigio a legante sintetico attualmente in vista

Nel tassello 12, all'angolo con il soffitto, è possibile osservare alcuni frammenti di un precedente soffitto, inglobati nella malta dell'attuale realizzazione.

In questo ambiente, al di sotto dell'idropittura sintetica attualmente in vista, si ritrovano due fasi di precedente campitura cromatica non moderne.

La prima, monocroma, di colore rosso, è chiusa a ridosso del soffitto da una fascia bruna. La seconda, anch'essa monocroma, è invece di colore verde.

In entrambi i casi si tratta di livelli difficilmente recuperabili a fronte di un sostanzioso dispendio di risorse economiche destinabili invece ad altri ambienti del presente Lotto di lavori che godono certamente di maggiore priorità. Anche in questo caso, quindi, si suggerisce un'operazione di tinteggiatura che possibilmente riproponga una delle due fasi individuate.

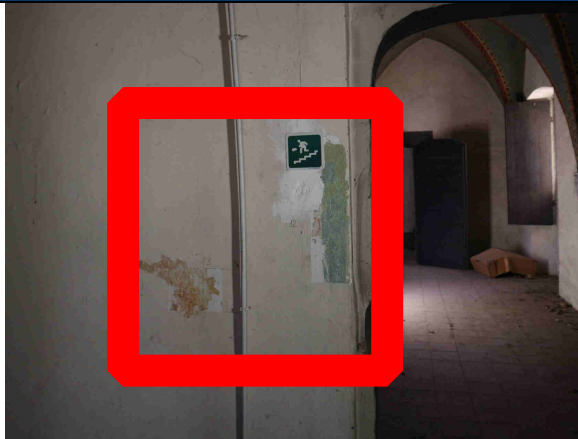
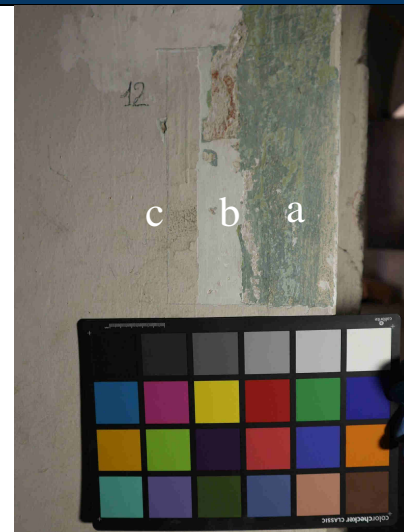
TASSELLO STRATIGRAFICO N° 13-14

LOCALIZZAZIONE: Parete est

- 13.a – strato originale di colore rosso a legante inorganico.
- 13.b - strato di tinteggiatura di colore grigio chiaro a legante sintetico
- 13.c – strato di tinteggiatura di colore grigio a legante sintetico attualmente in vista
- 14.a – strato originale di colore verde a legante inorganico.
- 14.b - strato di tinteggiatura di colore grigio chiaro a legante sintetico
- 14.c – strato di tinteggiatura di colore grigio a legante sintetico attualmente in vista

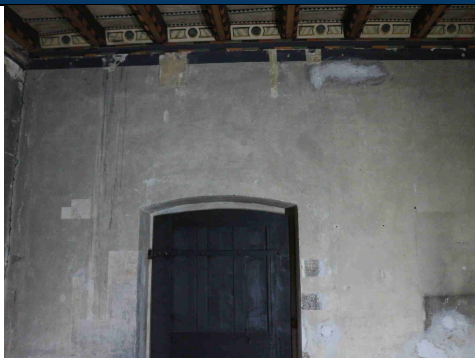
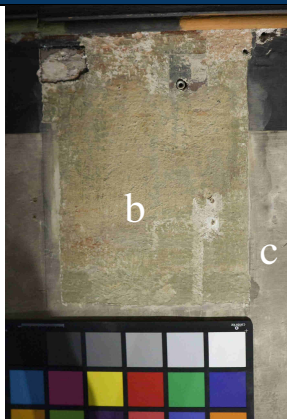
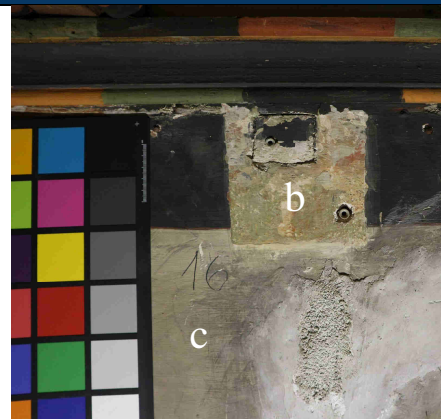
TASSELLO STRATIGRAFICO N° 16-17-18

LOCALIZZAZIONE: Parete ovest

- 16.b - strato originale di colore verde a legante inorganico.
- 16.c - strato di tinteggiatura di colore grigio a legante sintetico attualmente in vista
- 17.a – strato originale di colore giallo ocra.
- 17.b - strato originale di colore verde a legante inorganico.
- 17.c - strato di tinteggiatura di colore grigio a legante sintetico attualmente in vista
- 18.b - strato originale di colore verde a legante inorganico.
- 18.c - strato di tinteggiatura di colore grigio a legante sintetico attualmente in vista

In questo ambiente, al di sotto dell'idropittura sintetica attualmente in vista, si ritrova un'unica fase precedente e originale. Sulle pareti è presente una campitura di colore giallo ocra che chiude a ridosso del soffitto cassettonato con una fascia verde. In basso, invece, si ritrova uno zoccolo di colore grigio scuro che disegna anche una cornice rettilinea attorno alla porta di ingresso e ne campisce la spalletta. Il giallo ocra delle pareti ed il grigio scuro dello zoccolo sono separati da una fascia rossa e verde (probabilmente in origine decorata, ma oggi di difficile comprensione). In basso, a ridosso del pavimento, lo zoccolo chiude con un battiscopa anch'esso di colore grigio, ma di un tono più scuro.

Per quanto interessante ed articolata, si tratta però di una decorazione difficilmente recuperabile a fronte di un sostanzioso dispendio di risorse economiche destinabili invece ad altri ambienti del presente Lotto di lavori che godono certamente di maggiore priorità. Anche in questo caso, quindi, si suggerisce un'operazione di tinteggiatura che possibilmente riproponga l'impianto decorativo documentato.

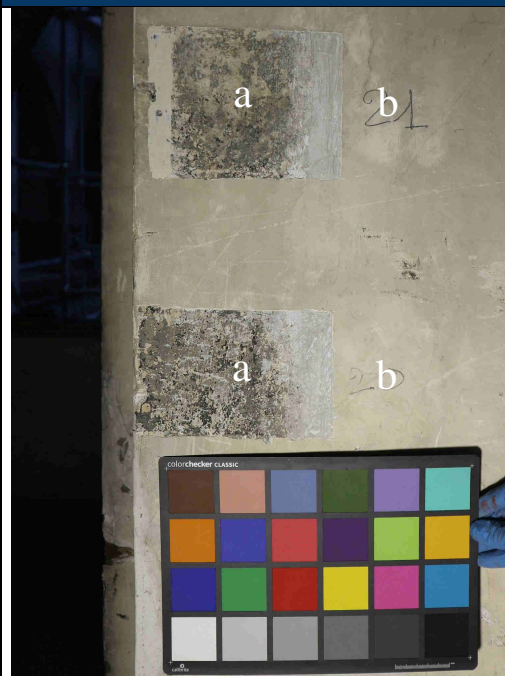
TASSELLO STRATIGRAFICO N° 19-20

LOCALIZZAZIONE: Stipite destro della porta parete ovest

- 19.a - strato originale di colore grigio scuro a legante inorganico (cornice della porta).
- 19.b - strato di tinteggiatura di colore grigio a legante sintetico attualmente in vista
- 20.a - strato originale di colore grigio scuro a legante inorganico (cornice della porta).
- 20.b - strato di tinteggiatura di colore grigio a legante sintetico attualmente in vista

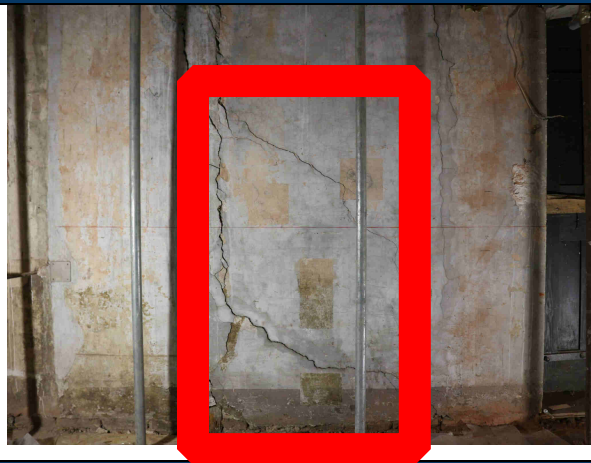
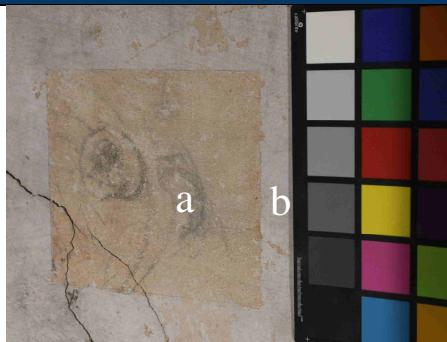
TASSELLO STRATIGRAFICO N° 24-25-26-27

LOCALIZZAZIONE: Parete sud

24.a - strato originale di colore rosa a legante inorganico con tracce di disegni abbozzati a carboncino.

24.b - strato di tinteggiatura di colore grigio a legante sintetico attualmente in vista

25.a - strato originale di colore rosa a legante inorganico con tracce di disegni abbozzati a carboncino.

25.b - strato di tinteggiatura di colore grigio a legante sintetico attualmente in vista

26.a - strato originale di colore verde a legante inorganico (zoccolatura)

26.b - strato di tinteggiatura di colore grigio a legante sintetico attualmente in vista

27.a - strato originale di colore verde a legante inorganico (zoccolatura)

27.b - strato di tinteggiatura di colore grigio a legante sintetico attualmente in vista

- Sulla parete ovest si individuano una campitura di colore rosso ed una zoccolatura di colore verde, separate da una fascia di un rosso più acceso decorata a stencil con motivi floreali stilizzati;
- Sulla parete sud si individuano una campitura di colore rosato ed una zoccolatura di colore verde con relativo battiscopa di un tono più scuro. Sulla parete si rilevano, inoltre, alcuni disegni abbozzati a carboncino;
- Sulla parete est, a ridosso della Casa di Borgofranco, si individua una campitura di colore rosso con ombreggiature e, in corrispondenza del bordo inferiore, motivi decorativi con andamento curvilineo che fanno ipotizzare il tentativo di imitazione di un tendaggio. Questa parete presenta evidenti segni di estesi interventi di manutenzione compiuti sulla muratura, di entità tale da far ritenere poco probabile il ritrovamento della stessa decorazione su tutta la parete.

In conclusione, anche in questo caso le decorazioni ritrovate sarebbero difficilmente recuperabili a fronte di un sostanzioso dispendio di risorse economiche. Inoltre, in considerazione della futura destinazione d'uso di questa sala come ambiente espositivo, sono attualmente previsti lavori di isolamento termico delle pareti altrimenti non realizzabili perché incompatibili con l'eventuale recupero delle decorazioni pittoriche. Anche in questo caso, quindi, si suggerisce un'operazione di tinteggiatura eventualmente ispirata all'impianto decorativo documentato.
