**CITTA' DI TORINO**  
**PIANO ESECUTIVO CONVENZIONATO**  
**ZUT AMBITO 8.18/3 SPINA 2 - PORTA SUSA**

**G01 - RELAZIONE**  
**AMBIENTALE PHASE I**

**RELAZIONE AMBIENTALE**

**PIANO DELLE INDAGINI AMBIENTALI**

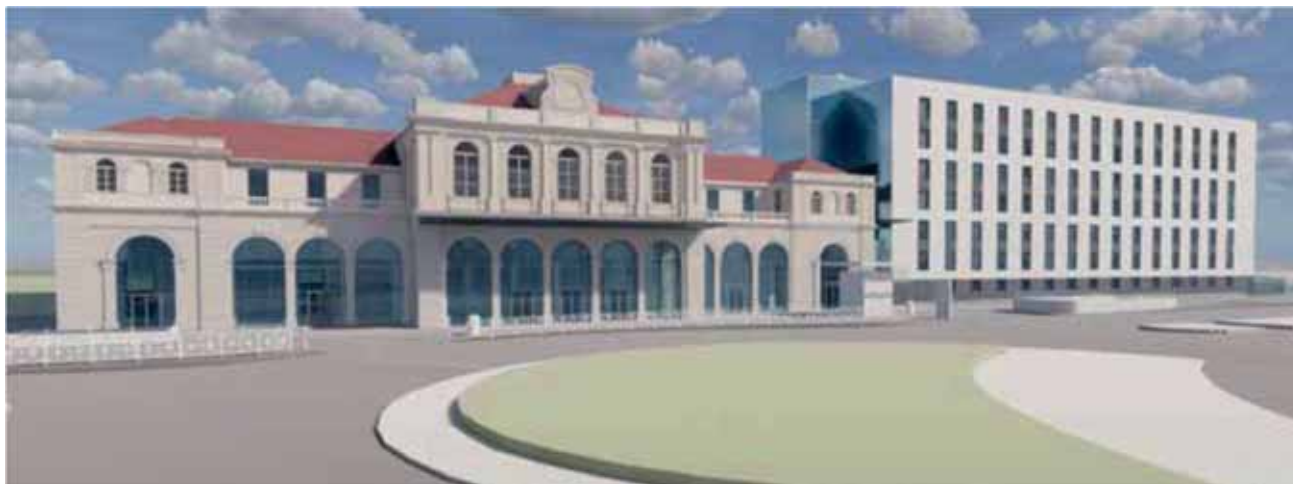
Figura 1- Vista indicativa di progetto da Piazza XVIII Dicembre

La concretizzazione dell'opera presuppone la demolizione dei corpi di fabbrica superfetativi che attualmente "incorniciano" l'edificio della stazione storica, immobile vincolato ai sensi del D.lgs. 42/04 e smi e la realizzazione di una nuova volumetria a sette piani fuori terra.

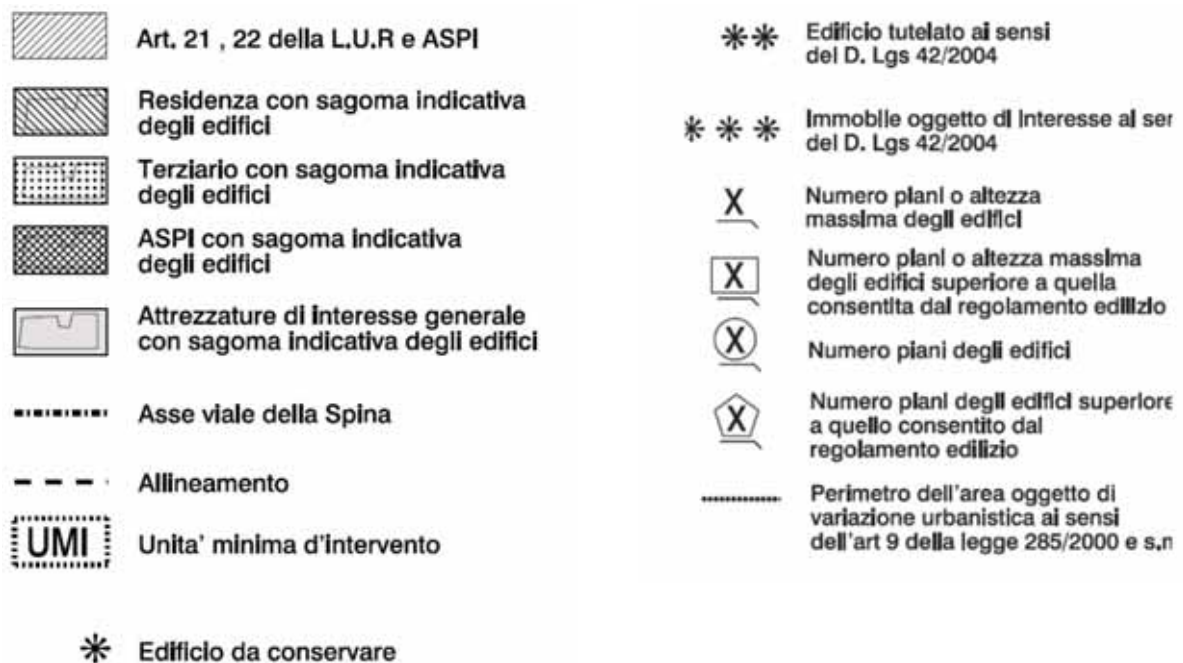
Figura 3 - UMI IV, Destinazioni d'uso prevalenti, altezza degli edifici ed elementi prescrittivi per la riduzione dei piani attuativi

Il P.E.C. presentato riguarda l'UMI IV, come evidenziato dalle due figure riportate.

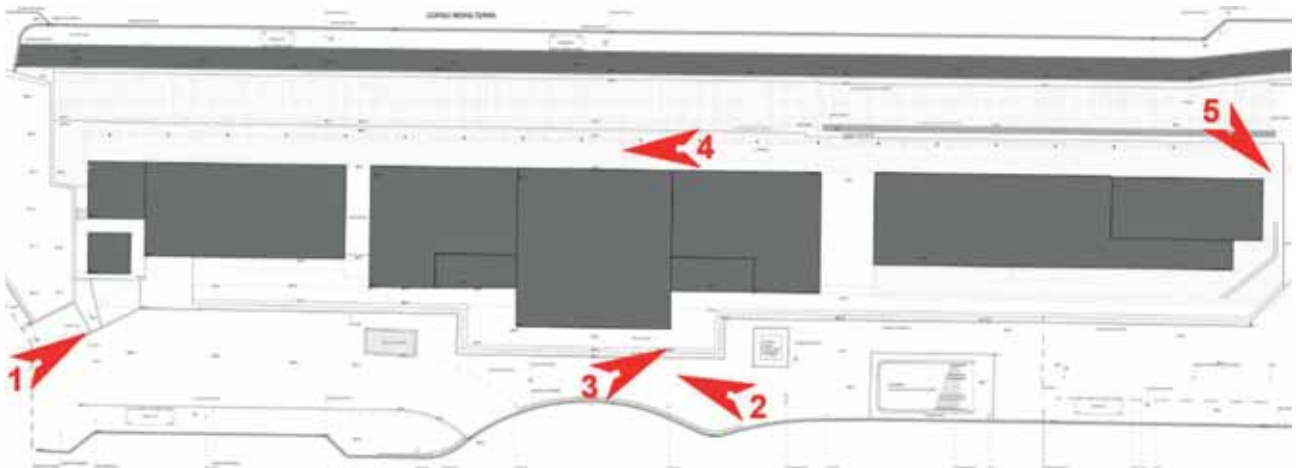
Figura 6 – Indicazione del punto di ripresa della fotografie allegate

La figura seguente indica il punto di ripresa delle fotografie che documentano lo stato attuale degli immobili e delle pavimentazioni a contatto con il suolo.

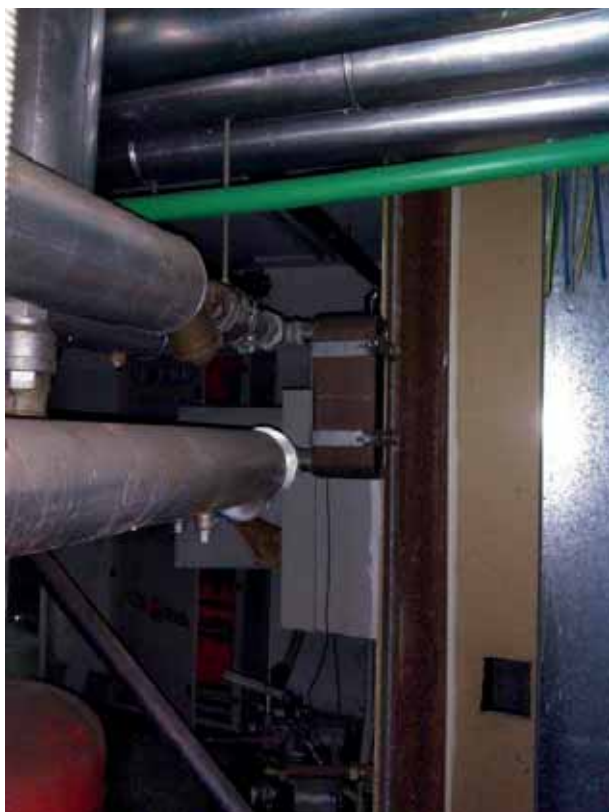
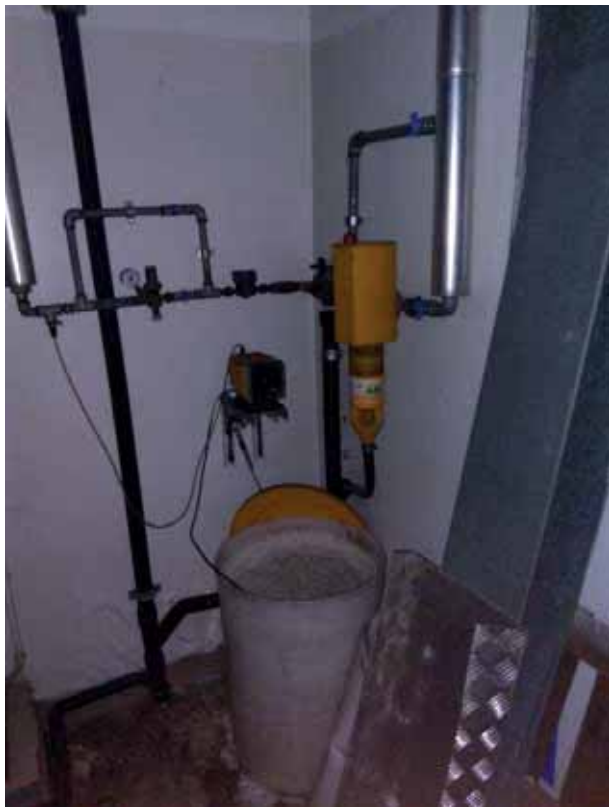
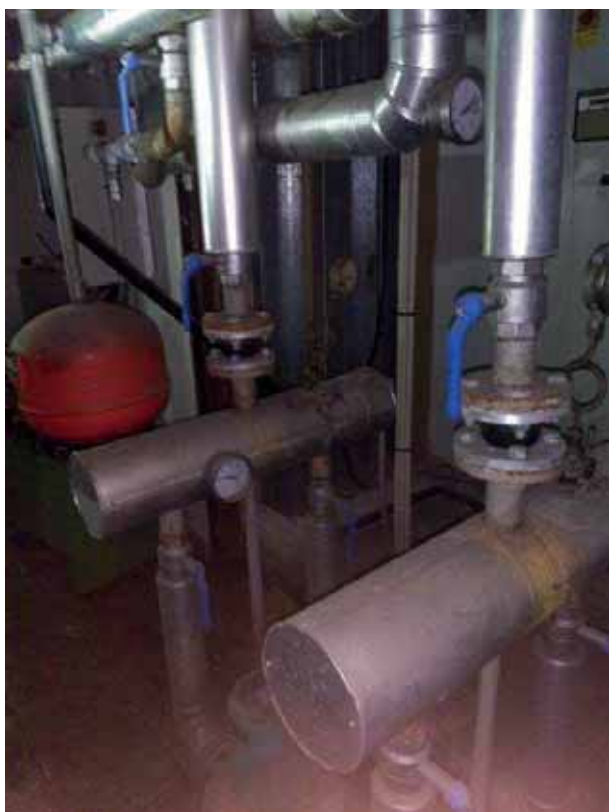
Figura 14 - Dotazioni impiantistiche in disuso

Sono stati rilevati contatori di metano utilizzati in tempi recenti. Non sono stati rilevati visivamente serbatoi per combustibile liquido.

Le indagini georadar finalizzate alla verifica della presenza di eventuali serbatoi interrati, illustrate in Allegato A e sintetizzate al cap. P, non hanno riscontrato nel locale interrato sede della centrale termica anomalie riferibili a serbatoi o altre opere interrate.

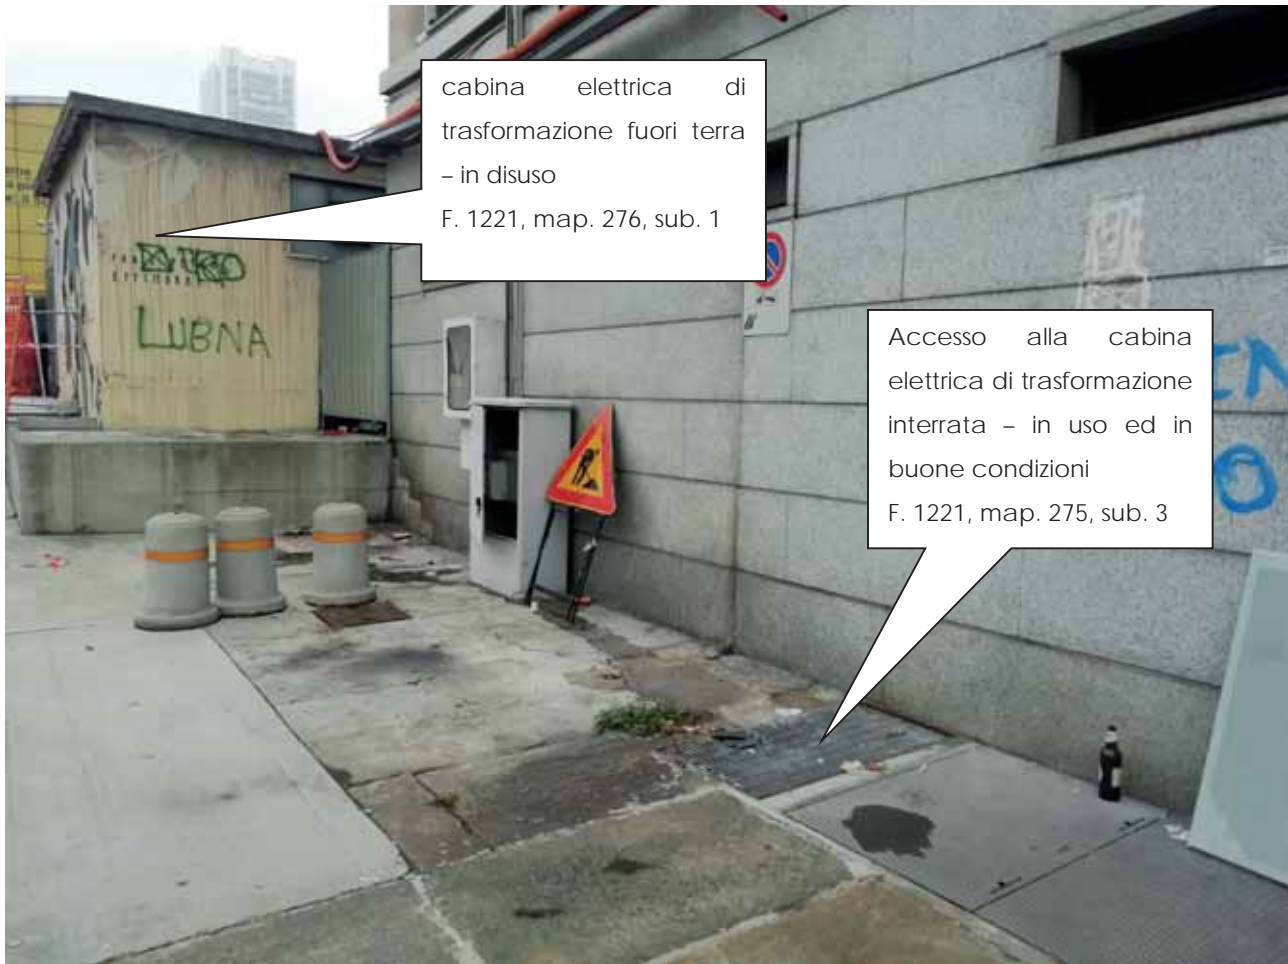
Figura 18- Cabine elettriche presenti nel sito

Non è stata rinvenuta documentazione relativa al funzionamento della cabina.

Anche per questo settore è stato effettuato un approfondimento di indagine mediante rilievi georadar, finalizzati alla verifica della presenza di eventuali opere e condutture interrate a servizio della cabina. I risultati dei rilievi non evidenziano anomalie riferibili alla presenza di condutture o altre opere interrate nell'area circostante la cabina, quali trasformatori a olio o condutture a bagno d'olio

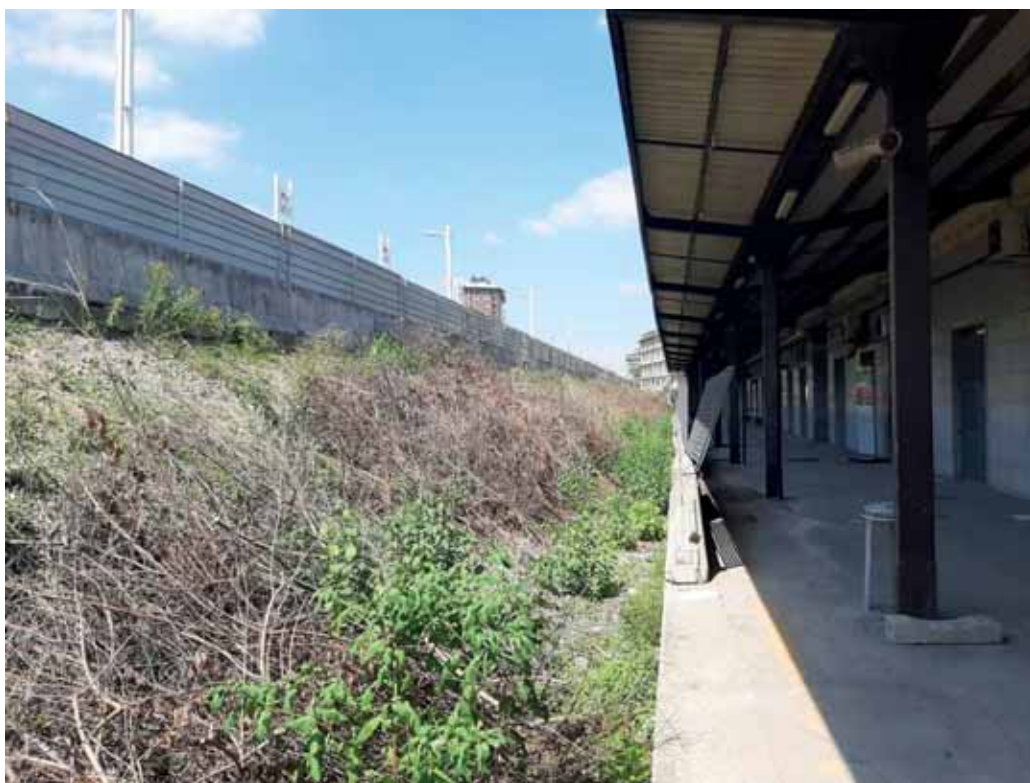
*Figura 19 - Scarpata lato ovest non accessibile per sondaggi a carotaggio*

2. Realizzazione di n° 2 pozzetti con escavatore meccanico spinti fino alla profondità di almeno 3 m dal p.c. presso l'area a ovest della stazione con presenza di materiali di riporto, corrispondente a una scarpata non accessibile per l'esecuzione di sondaggi a carotaggio (Figura 19 - ripresa fotografica). Per ogni pozzetto il campionamento dei terreni è realizzato secondo lo schema seguente:

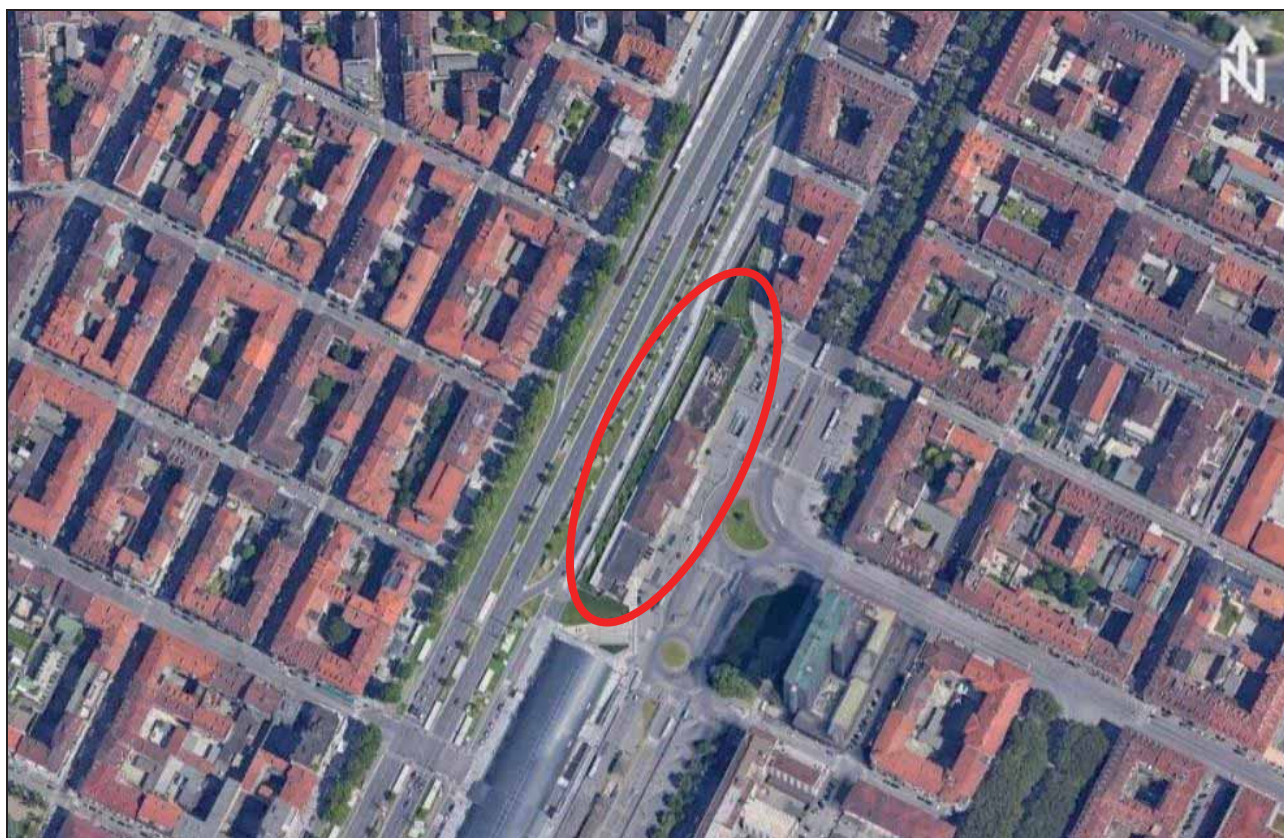
- Ubicazione sito di indagine -

Il giorno 7 luglio 2020 è stata realizzata una campagna geofisica con il metodo georadar in aree di pertinenza dell'ex stazione ferroviaria di Porta Susa in fregio a piazza XVIII Dicembre a Torino. L'indagine, svolta nell'ambito di interventi di riqualificazione dell'area, ha avuto come obiettivo la mappatura dei sottoservizi esistenti lungo la banchina e aree limitrofe e locali di servizio; è stata inoltre ricercata una cisterna nell'interrato dello stabile.

A tal scopo sono stati eseguite scansioni georadar con maglie aventi spaziatura di 1,0 x 1,0 m suddivise in diversi settori per un'acquisizione più efficiente.

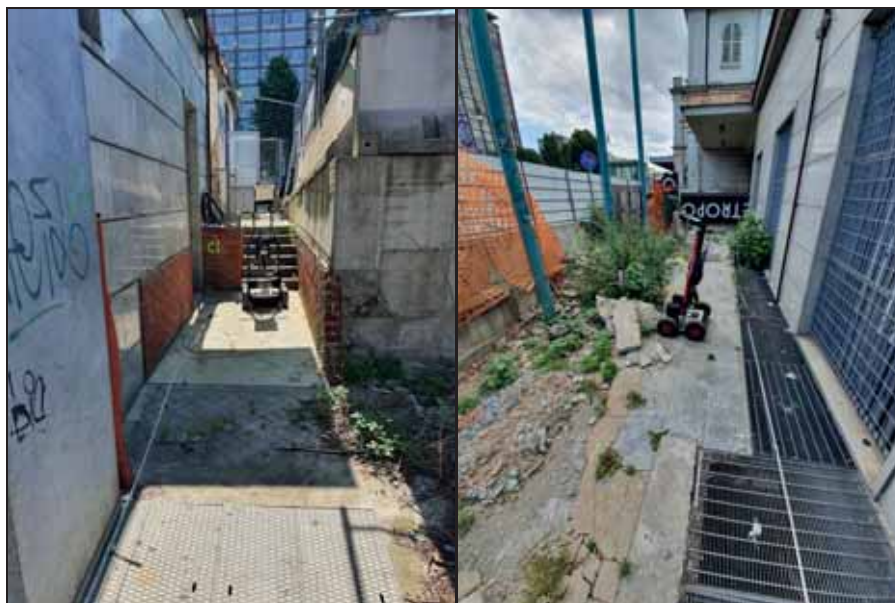
In corrispondenza di passaggi stretti, le sezioni trasversali sono risultate molto corte, condizione in grado di ostacolare l'individuazione di sottoservizi e di altre strutture soprattutto se ubicate in profondità.

*- Aree con spazi ridotti e con ostacoli di varia natura -*

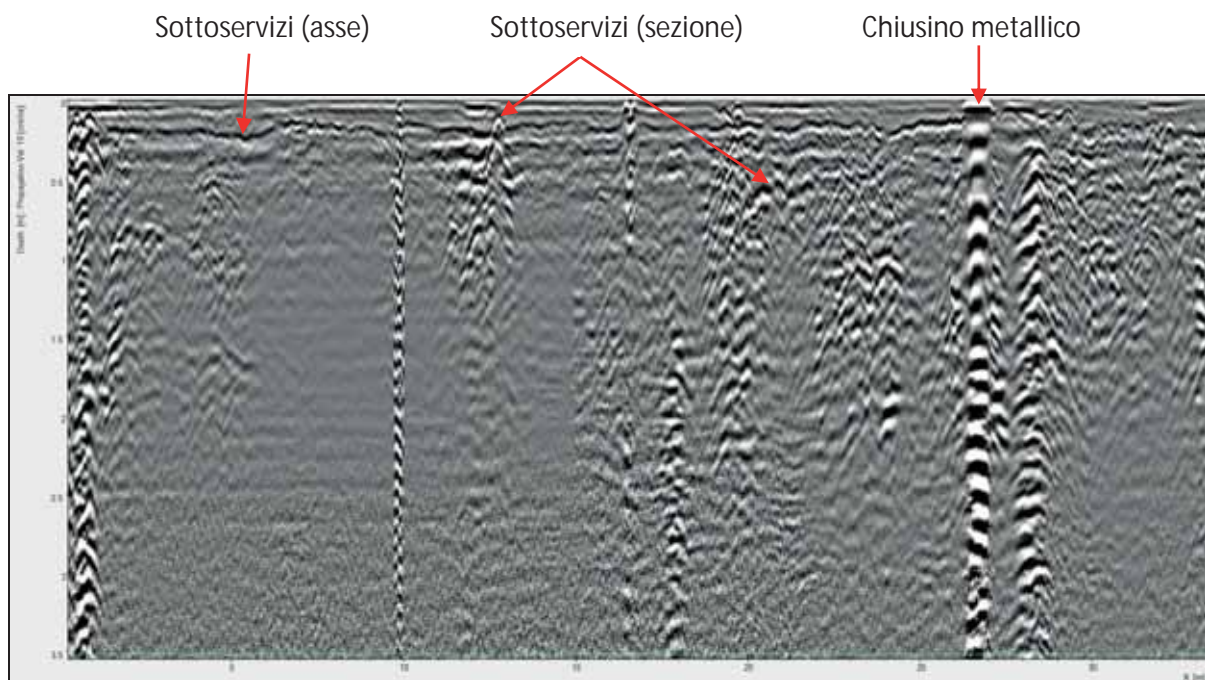
Di seguito si riportano alcuni radargrammi esemplificativi delle acquisizioni georadar realizzate. Nei radargrammi si evidenziano le iperboli di riflessione dovute alla presenza di discontinuità d'impedenza elettromagnetica ovvero alla presenza di manufatti/tubazioni di cui è possibile ricostruire la geometria complessiva correlando le evidenze riscontrate sui radargrammi adiacenti.

I radargrammi riportano in ascisse la lunghezza lineare della sezione espressa in metri, mentre le ordinate la profondità da piano campagna, sempre in metri.

- Radargramma antenna 600 MHz -

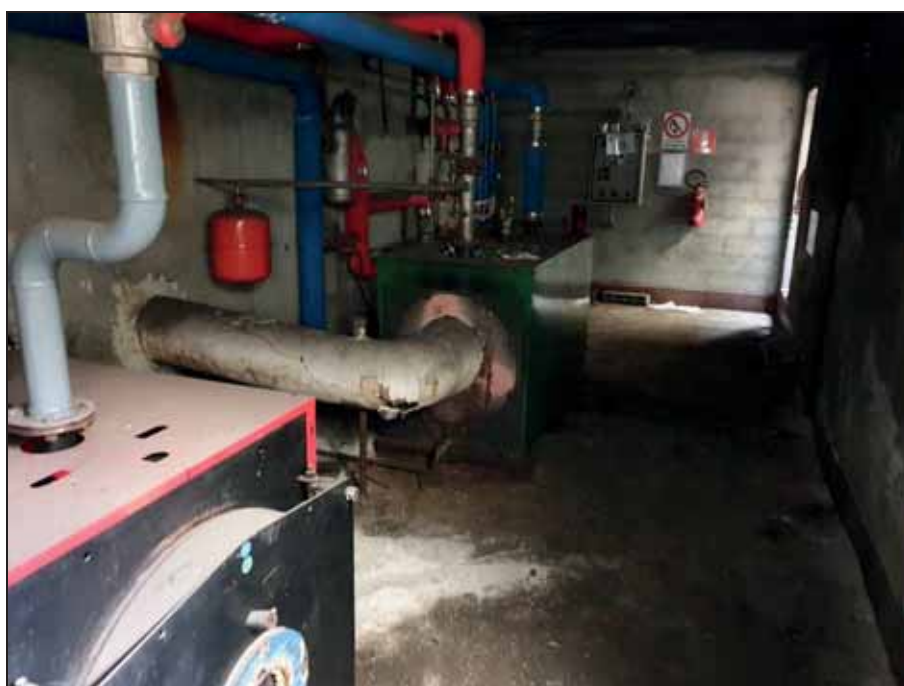
Per ovviare a tale difficoltà sono state realizzate strisciate singole, orientate in modo tale da investigare gli spazi disponibili. Le sezioni, tutte molto corte, non hanno evidenziato risposte compatibili con la presenza di una cisterna interrata.

- Locale al piano interrato con potenziale presenza di cisterna interrata -

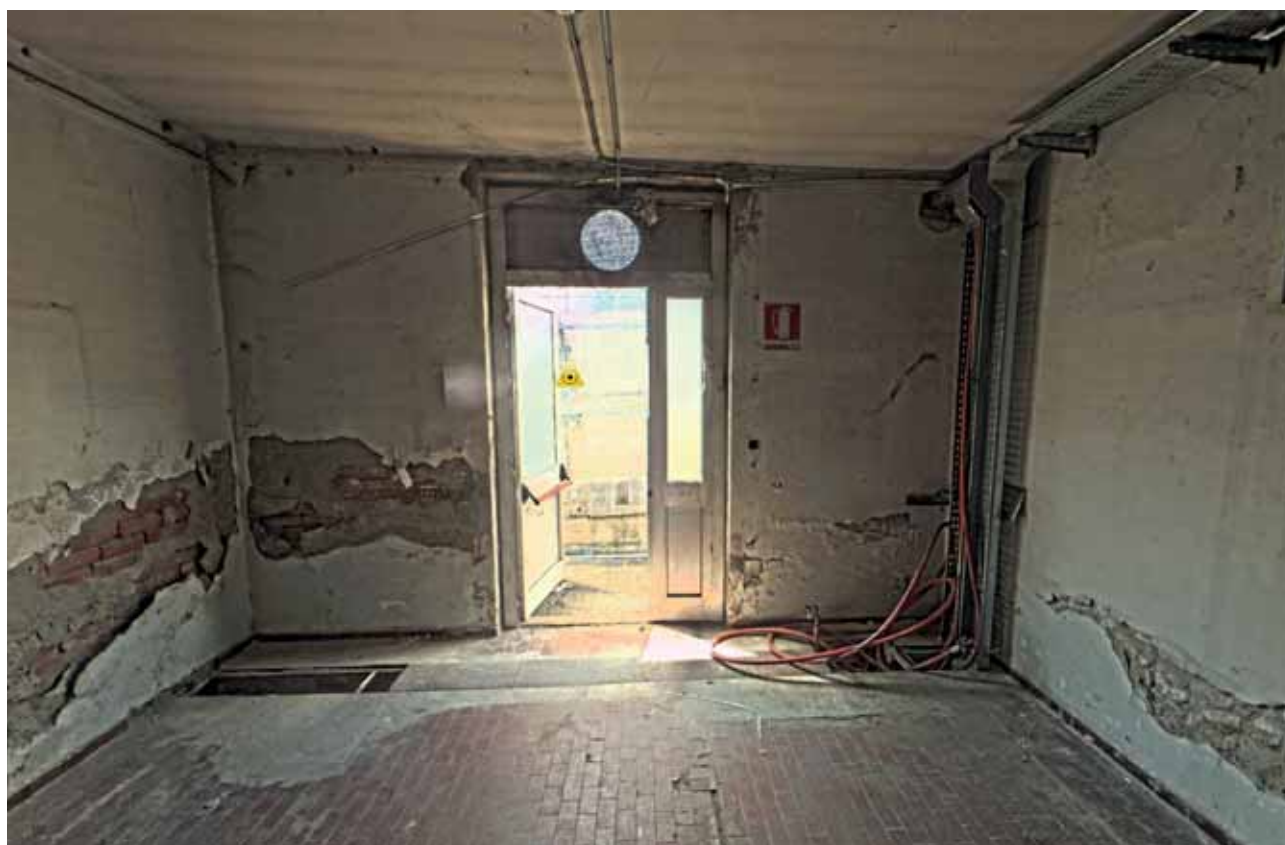
Dal controllo visivo, infine, la cabina si presenta attualmente libera da impianti: si sono rilevati un pozzetto ed una canalina passacavi nella zona di ingresso.

Le indagini eseguite non hanno quindi evidenziato risposte compatibili con la presenza di trasformatori ad olio né sono state rilevate eventuali condutture a bagno d'olio.

*- Cabina elettrica al pianterreno -*
