**Metropolitana Automatica di Torino Linea 2 –
Tratta Rebaudengo - Politecnico**

CdS– 27-09-2022

**Viali alberati – Valutazione interferenze della linea 2 –
Politecnico-Rebaudengo**

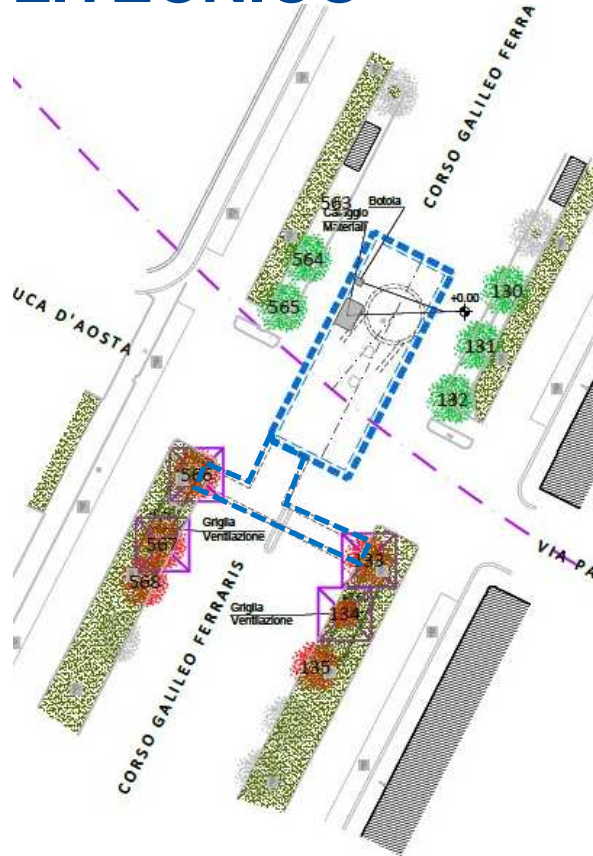
PFTE

POZZO POLITECNICO

6 abbattimenti di cui 4 non ripiantabili

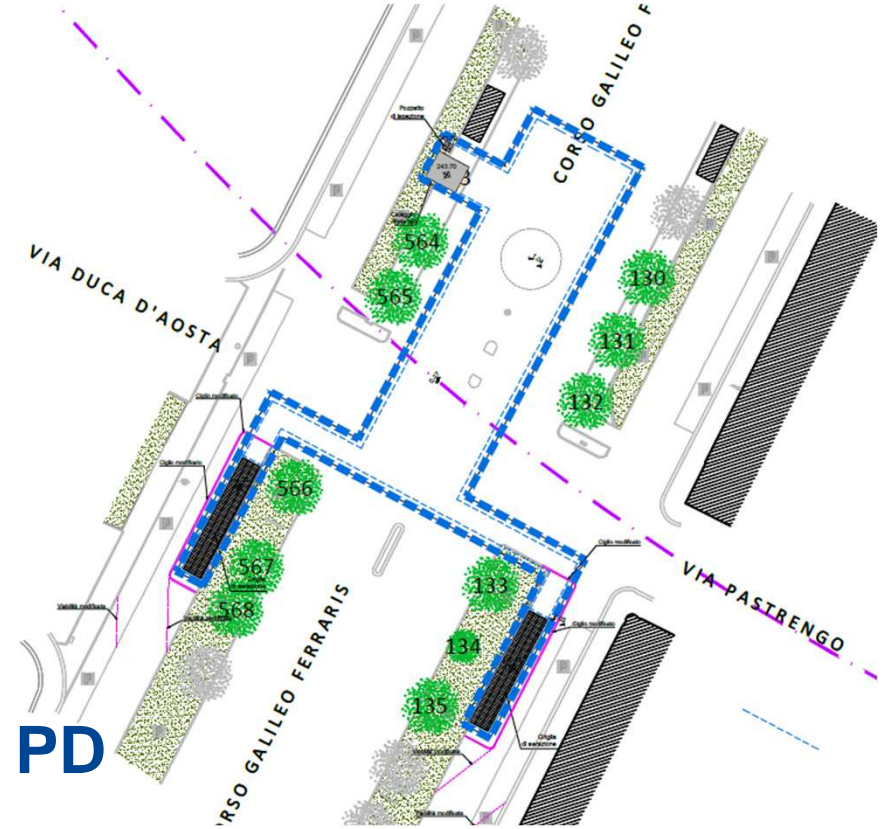
PD

0 abbattimenti

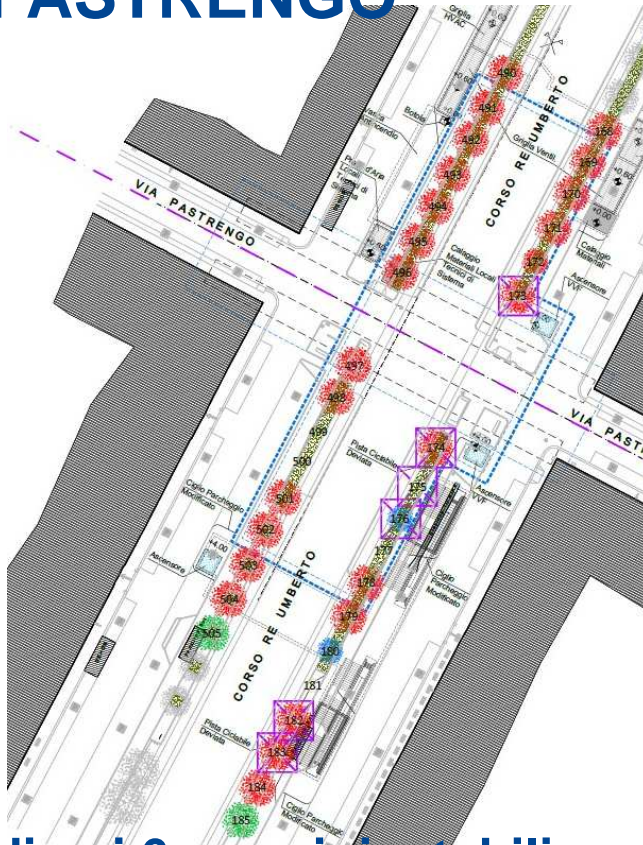
PFTE

STAZIONE PASTRENGO

25 abbattimenti di cui 6 non ripiantabili
Num ripiantumazioni in post operam: 30

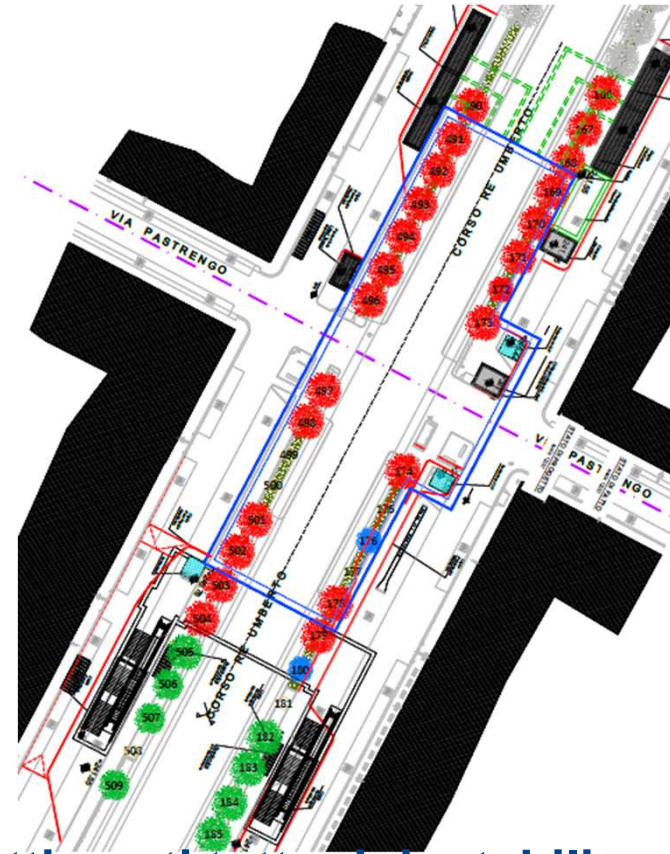
PD

24 abbattimenti tutte ripiantabili
Num ripiantumazioni in post operam: 29

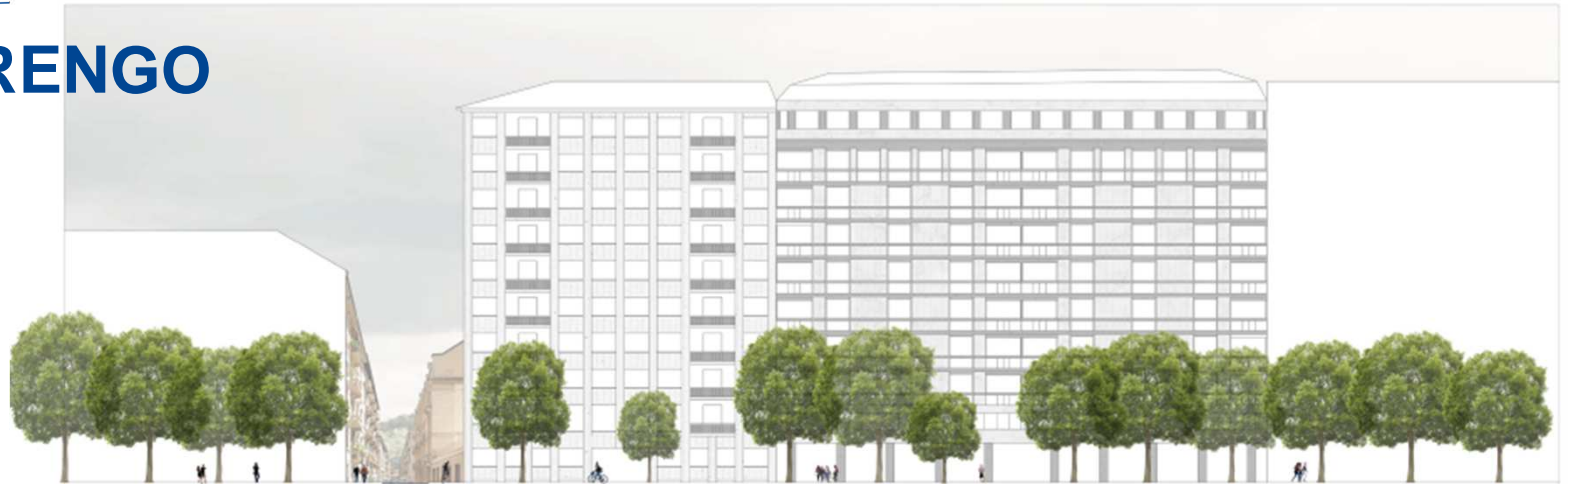
**SITUAZIONE FILARE
ATTUALE**

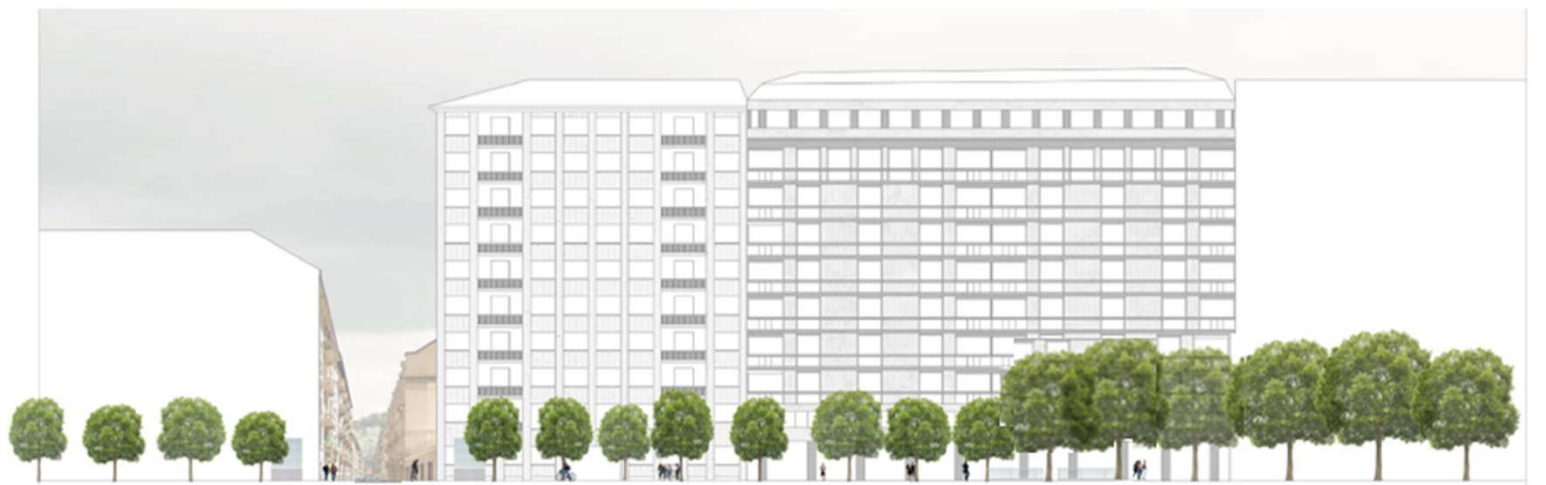
**SITUAZIONE FILARE
POST OPERAM**

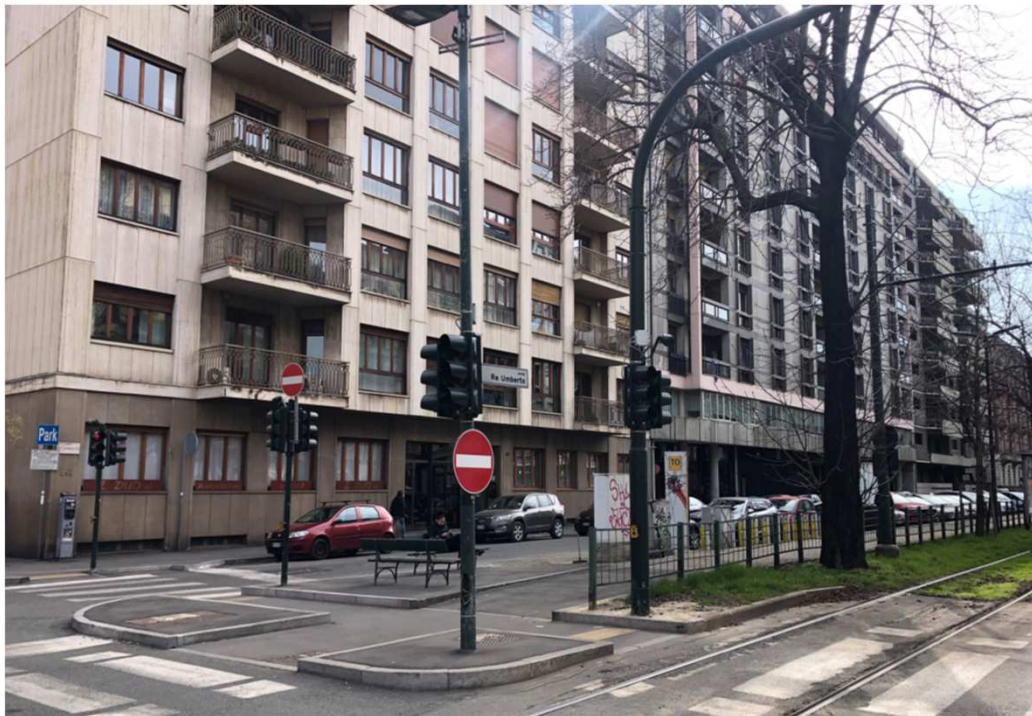
Ante operam

Fotoinsertimenti: Filari di Ippocastani lungo Corso Re Umberto Stazione Pastrengo
