# ZONA URBANA DI TRASFORMAZIONE - Z.U.T. 1.4 – Sub-Ambito 2 - RELAZIONE DI VALUTAZIONE DELLA QUALITA' AMBIENTALE

La presente relazione ha lo scopo di caratterizzare la qualità ambientale del sito Z.U.T. 1.4 – Sub-Ambito 2, localizzato in Strada Lanzo, 135 in Comune di Torino ed è redatta ai sensi dell’art. 28 delle N.U.E.A. del Piano Regolatore del Comune di Torino.

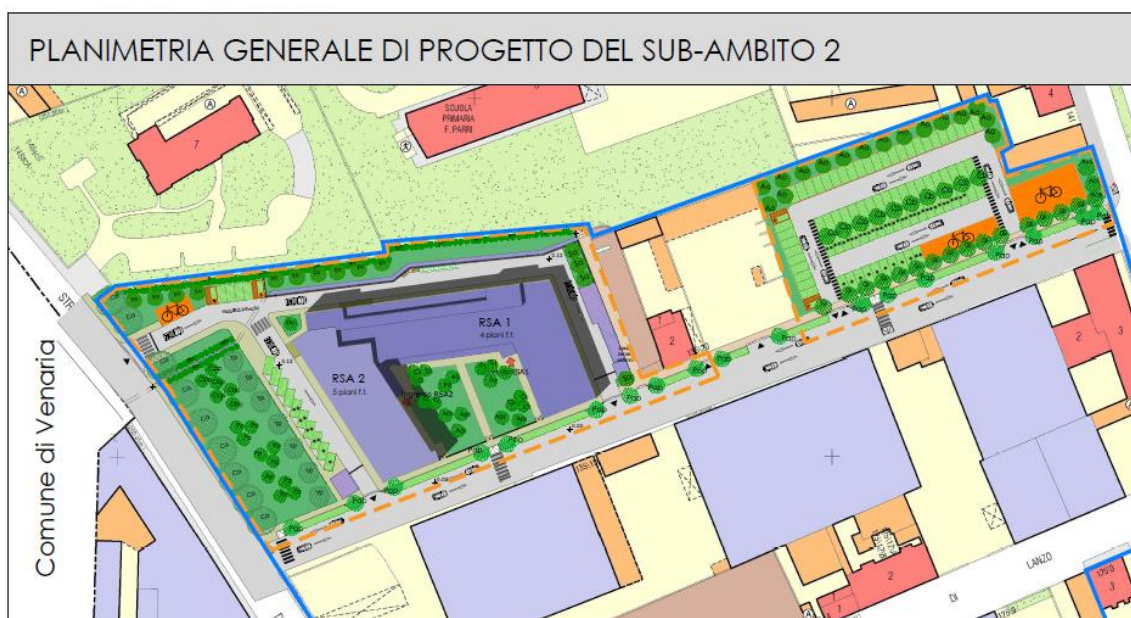
*Figura 2: Estratto cartografico con indicazione della perimetrazione degli interventi in progetto (tratteggio arancione)*

L'intervento in progetto è suddiviso in due settori. Nel settore centro – occidentale, di maggiori dimensioni, è prevista la realizzazione di una Residenza Sanitaria Assistenziale, come da planimetria schematica allegata nel seguito. La realizzazione dell'intervento comporta la deviazione del tracciato di un modesto fosso irriguo, che viene spostato in modo da aggirare a nord i fabbricati in progetto, ed intubato per garantire la sicurezza. Nel settore est è prevista invece solamente un'area a parcheggio.

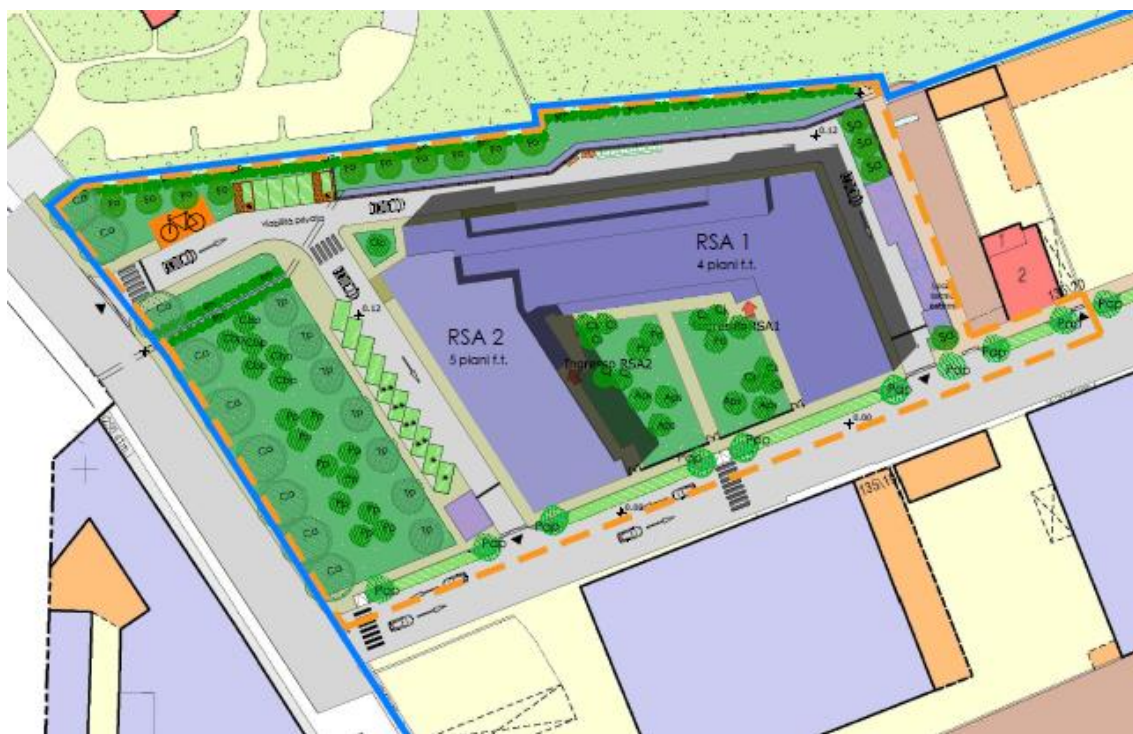
Figura 4: Ingrandimento Figura 2- area RSA (tratteggio arancione)

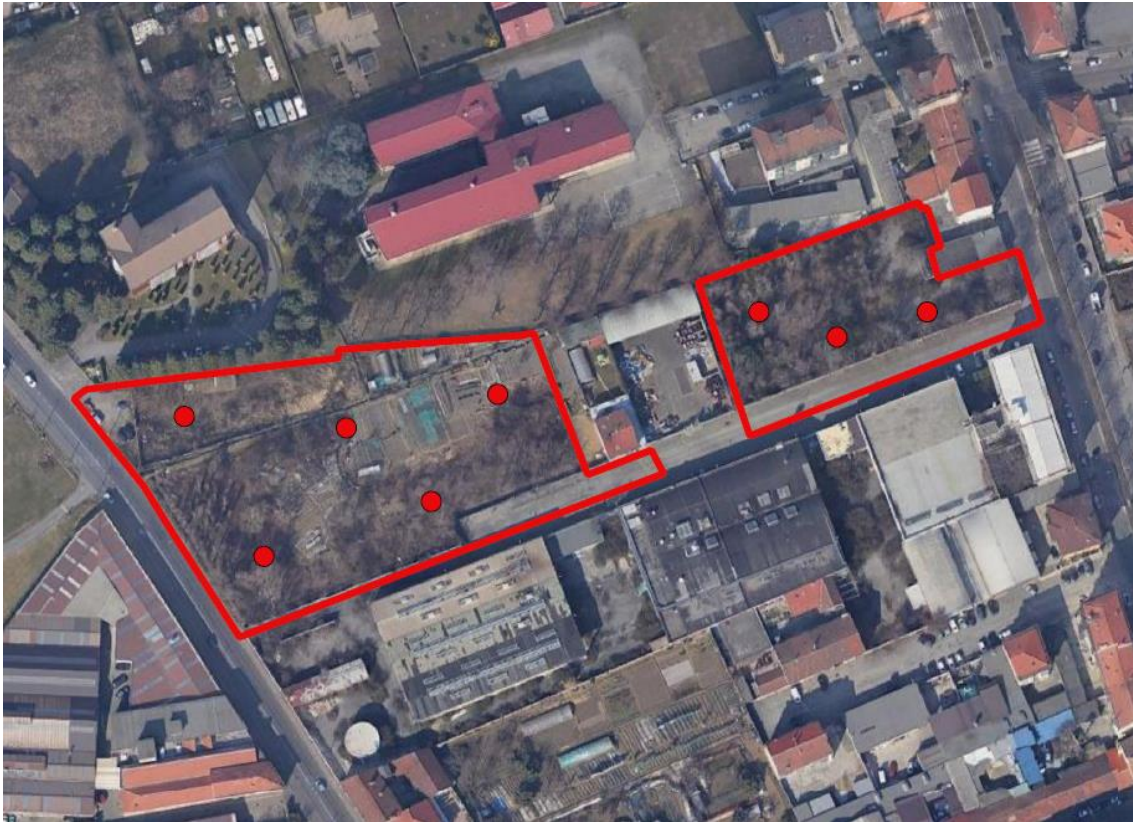
*Figura 12: Estratto planimetrico dell'area con indicazione dell'ubicazione dei punti di sondaggio proposta.*

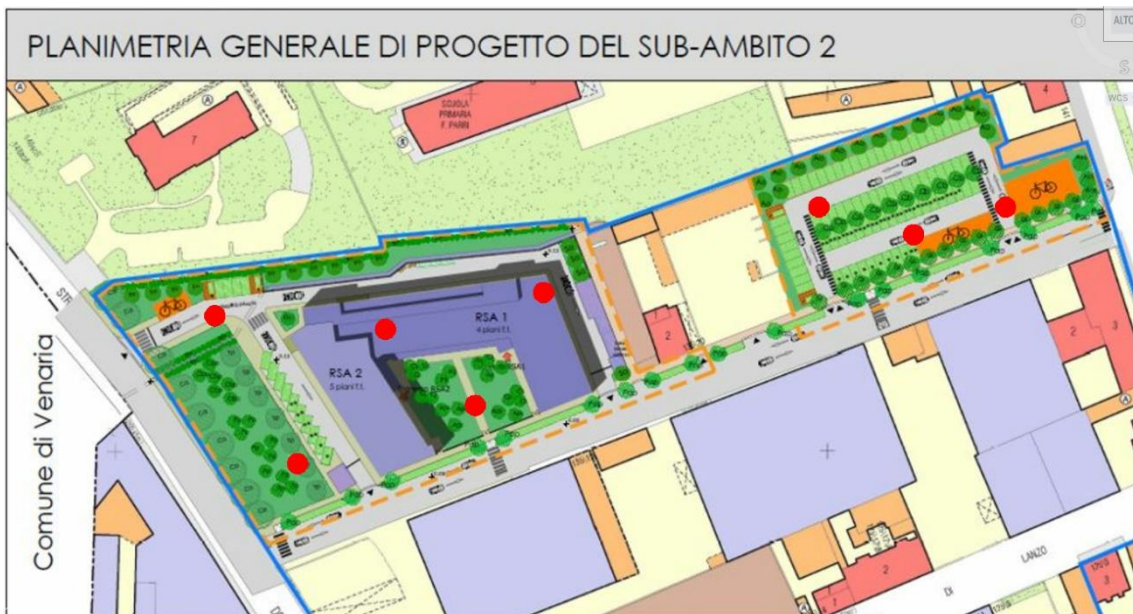
*Figura 13: Estratto cartografico con indicazione della perimetrazione degli interventi in progetto (tratteggio arancione) e sovrapposizione dei punti di indagine (in rosso).*

Alle pagine seguenti si riportano gli estratti cartografici relativi alla futura destinazione urbanistica dell'area con la sovrapposizione dei punti di indagine proposti (Rif. Fig. 13, Fig. 14 e Fig. 15).

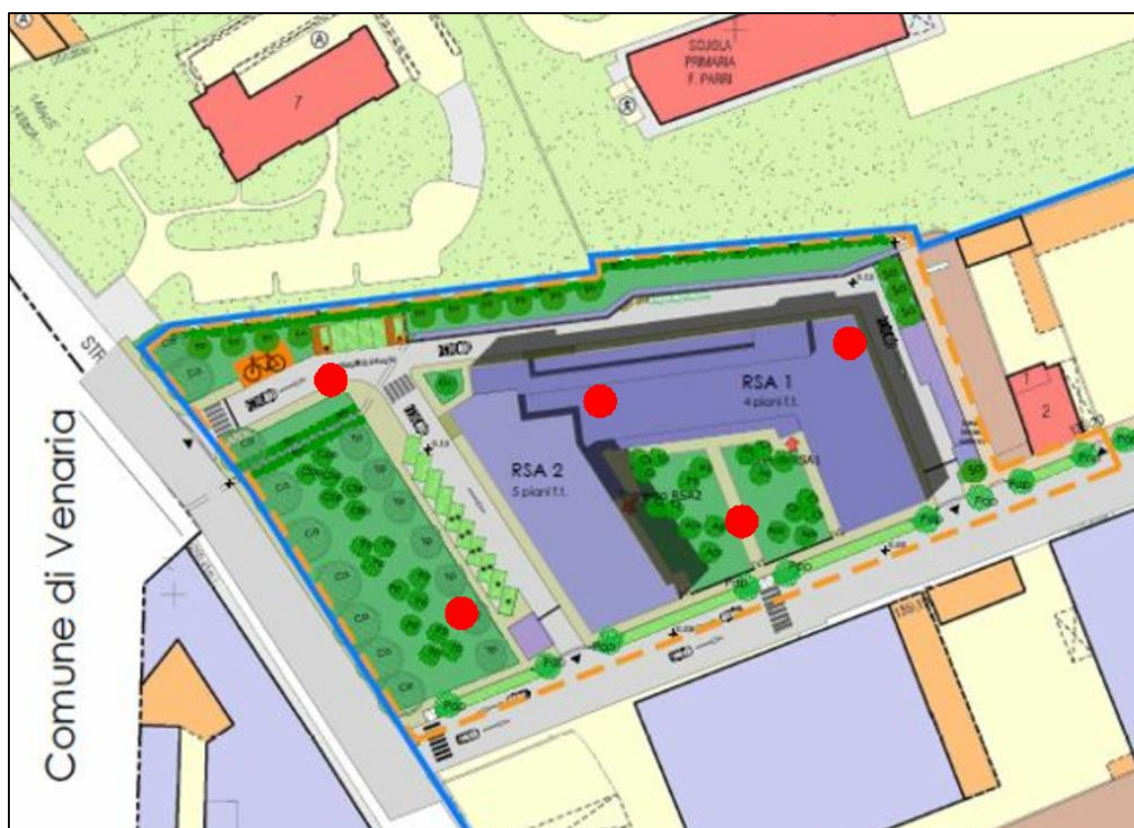
Figura 15: Ingrandimento Figura 13 - area RSA, con sovrapposizione dei punti di indagine.
