## 1 PREMESSA

La presente relazione ha lo scopo di caratterizzare la qualità ambientale del sito Z.U.T. 1.4 – Sub-Ambito 9, localizzato in Strada Lanzo, 135 in Comune di Torino ed è redatta ai sensi dell'art. 28 delle N.U.E.A. del Piano Regolatore del Comune di Torino.

## 2.1 Ubicazione del sito di intervento

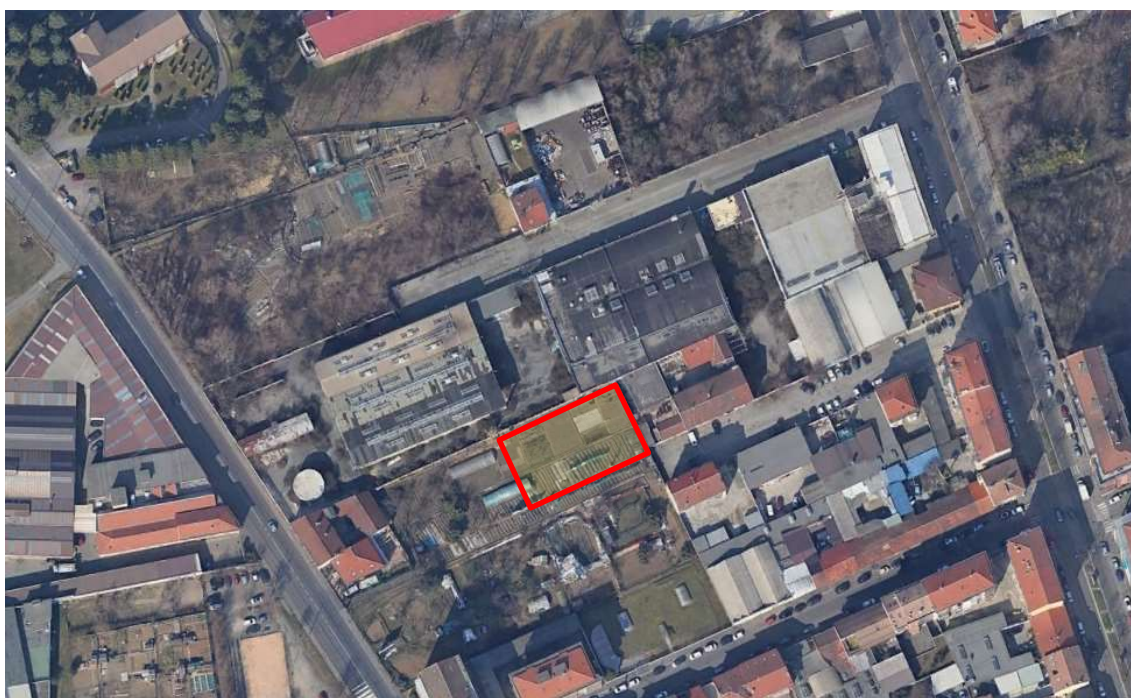
Il lotto in esame è situato in strada Lanzo n. 135, nella parte nord occidentale della Città di Torino, in prossimità del comune di Venaria Reale, nella zona compresa fra via Venaria e Strada Lanzo, come indicato nella figura che segue.

*Figura 1: Estratto di foto satellitare (fonte Google Earth) con indicazione dell'ubicazione del sito oggetto di studio.*

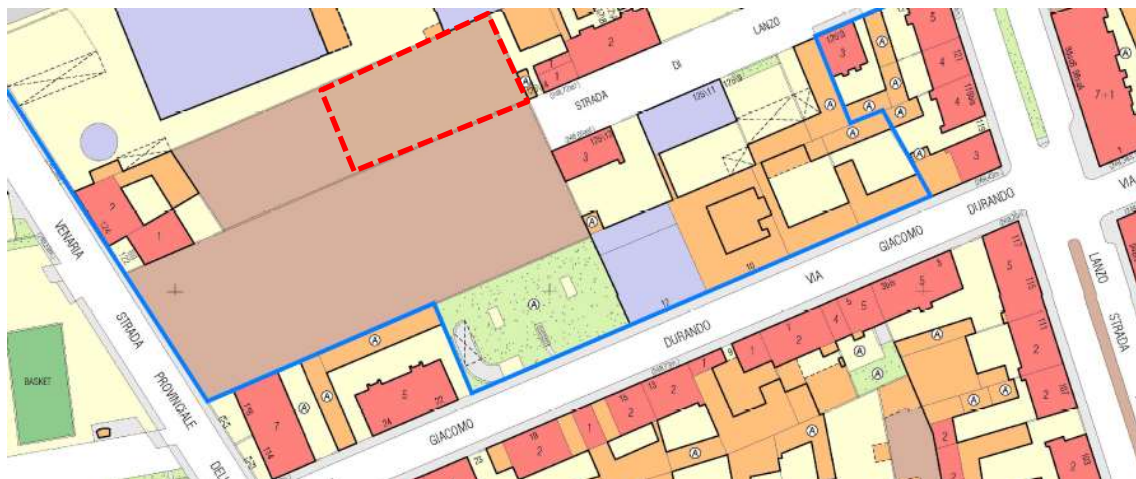
*Figura 2: Estratto della Carta Tecnica del Comune di Torino, con individuazione del sito (tratteggio rosso)*

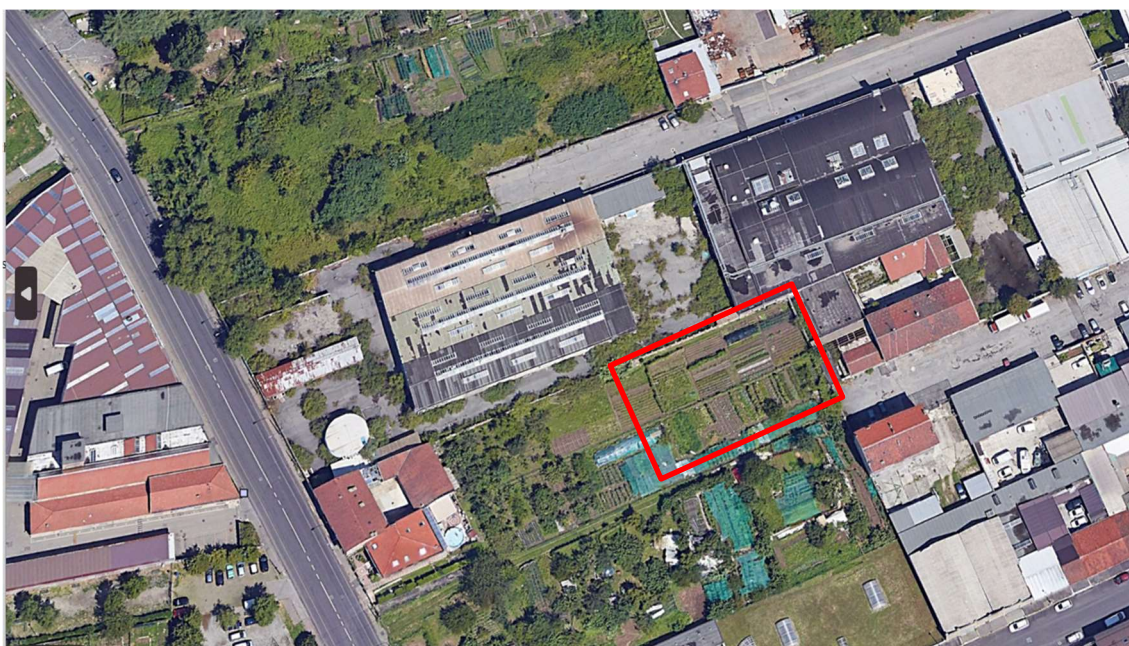
L'analisi delle fotografie aeree e satellitari mostra come l'area sia sempre stata adibita ad attività agricola. Inizialmente era occupata da prato, mentre a partire dagli anni '90, e più estesamente dopo il 2000, l'area è stata occupata da orti urbani, fino alla data odierna.

L'unico manufatto che compare, parzialmente, nell'area sulla base delle fotografie aeree e satellitari, è l'estremità est di un "tunnel" per la coltivazione degli ortaggi, che pertanto conferma l'esclusivo utilizzo agricolo del sito.

*Figura 5: Foto aerea del sito, dedicato ad orti urbani (anno 2019)*

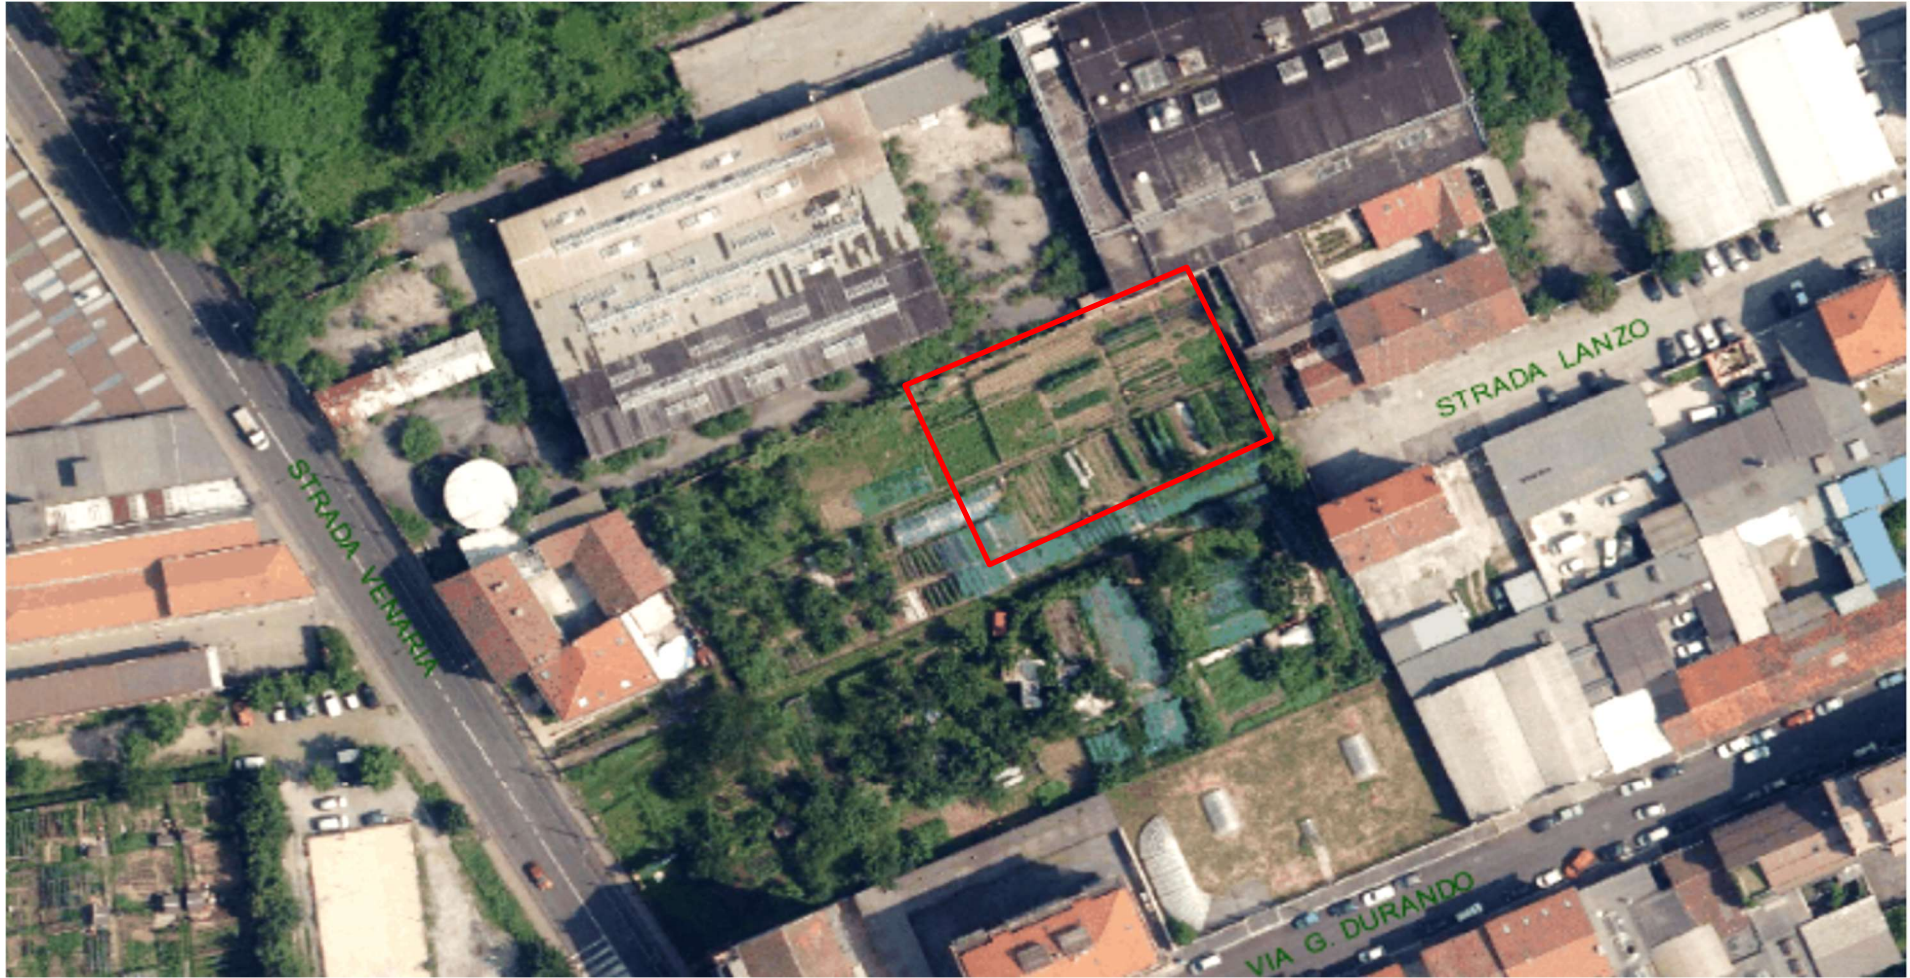
**Foto aerea – 2016**

Foto aerea – agosto 2016 (fonte Google Earth)
