#### ZUTAMBITI 2.8/2 parte e 3.4 parte

CORSO ROMANIA EST, CASCINETTE EST

## **P.E.C. | SUB AMBITO 1 PIANO ESECUTIVO CONVENZIONATO ex art. 43 L.R. 56/77**

## **Premessa**

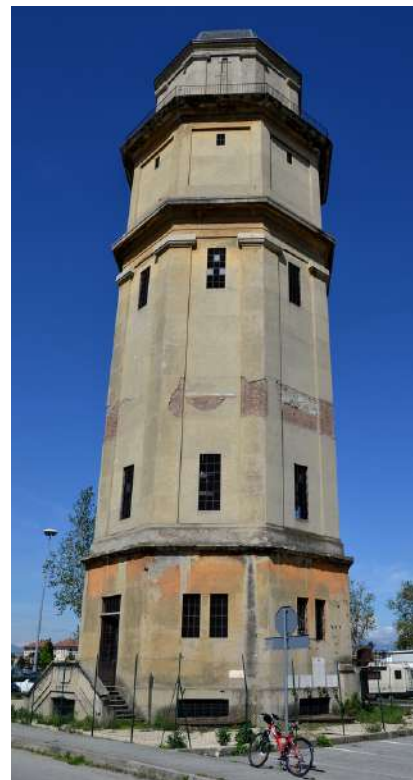
La Torre piezometrica, alta m 43, si trova attualmente all'interno dell'area destinata a parcheggio, è considerata un elemento caratterizzante del territorio quale esempio di architettura industriale degli anni '20 – '30 del complesso industriale SNIA VISCOSA, oggi la torre è in disuso, ma vincolata ai sensi dell'art 10 del D. Lgs n 42/2004.

Figura 1 La Torre Piezometrica oggi

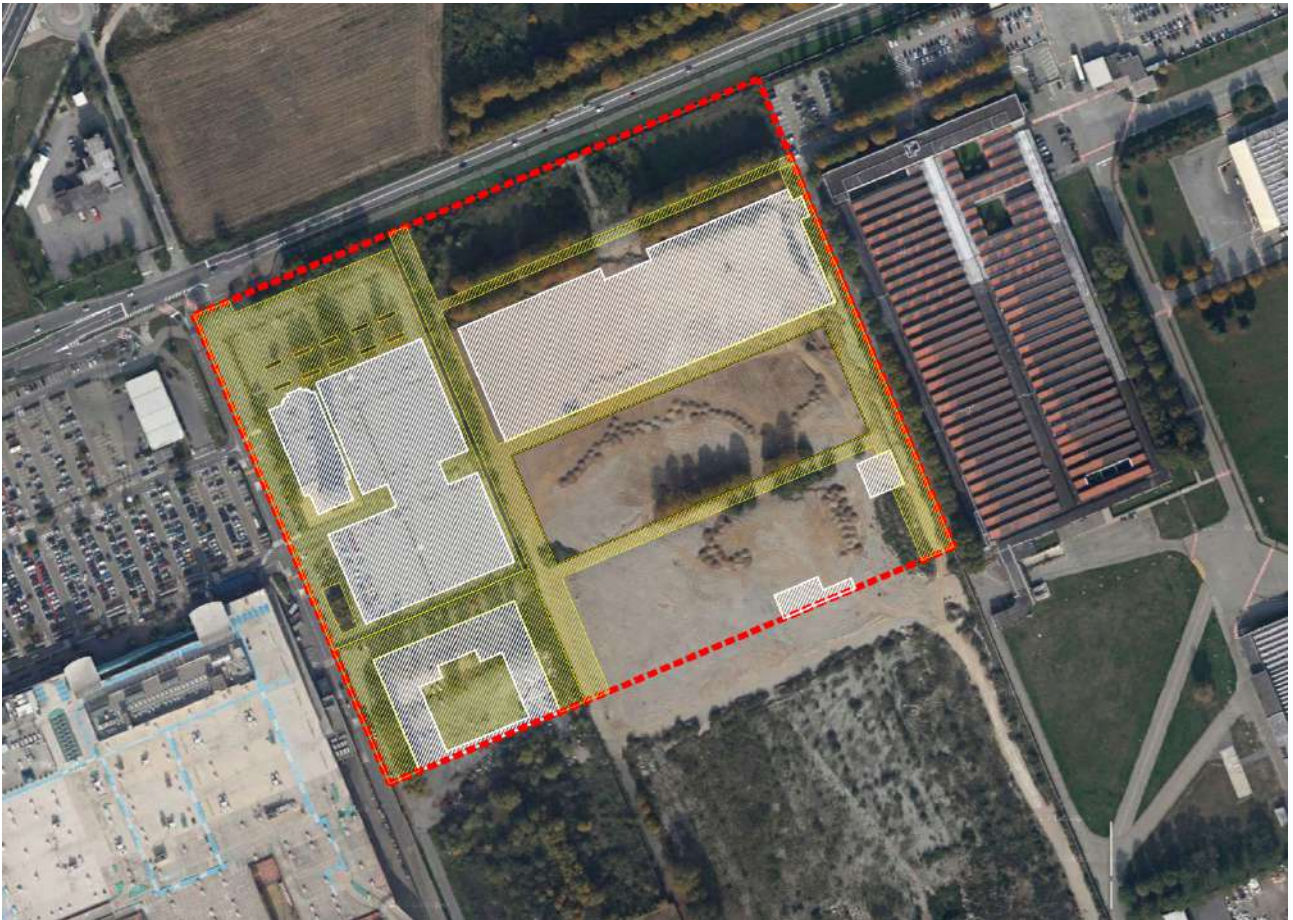
Figura 12 Aree compromesse nella edificazione più recente

Dalla digitalizzazione delle mappe storiche, messe in relazione tra loro e sovrapposte alla foto aerea della situazione attuale si osserva che l'area di studio è stata in passato impermeabilizzata con la realizzazione di edifici industriali successivamente demoliti, di cui sono rimaste le solette, e superfici asfaltate sostituite poi da pavimentazioni per realizzare parcheggi.

Queste aree sono di fatto impermeabili.

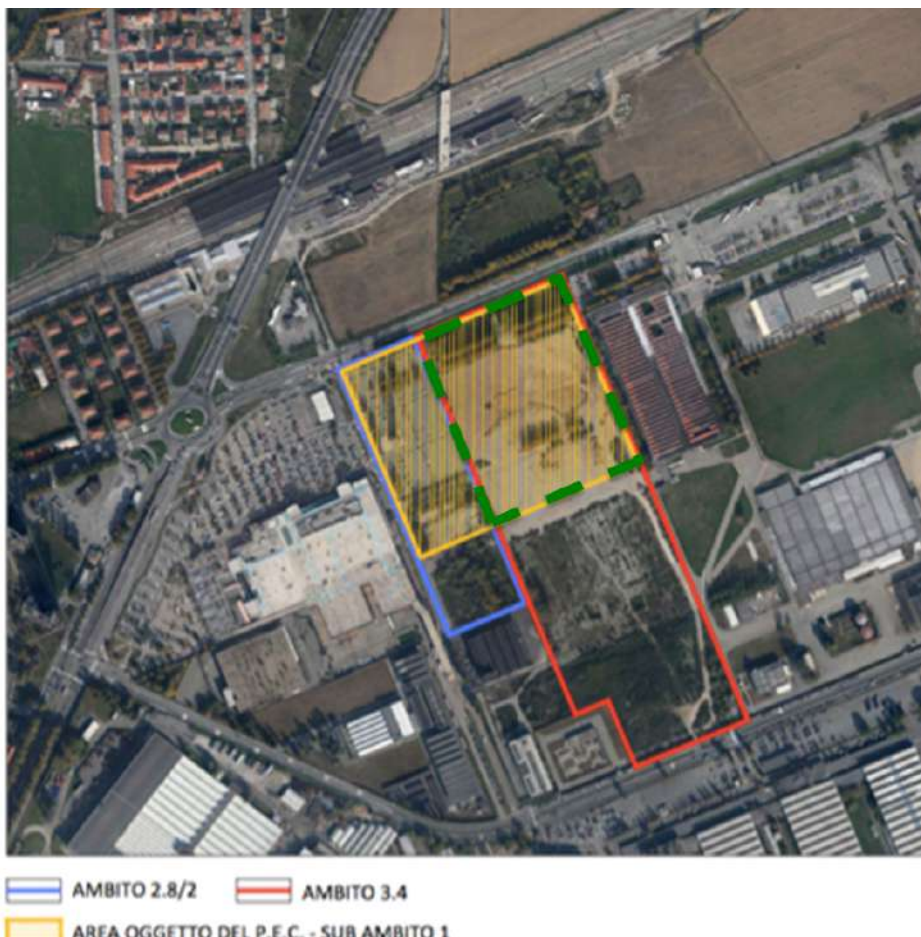
Per questo motivo l'area è stata oggetto di indagini per verificare la permeabilità dei terreni di una parte dell'ambito. Le indagini si sono concentrate sul terreno un tempo destinato alla coltivazione a vivaio di abeti e sono consistite in prove di prove di permeabilità con infiltrometro Boutwell sull'originario terreno naturale.

Figura 14 L'area oggetto delle prove è contornata dal rettangolo verde

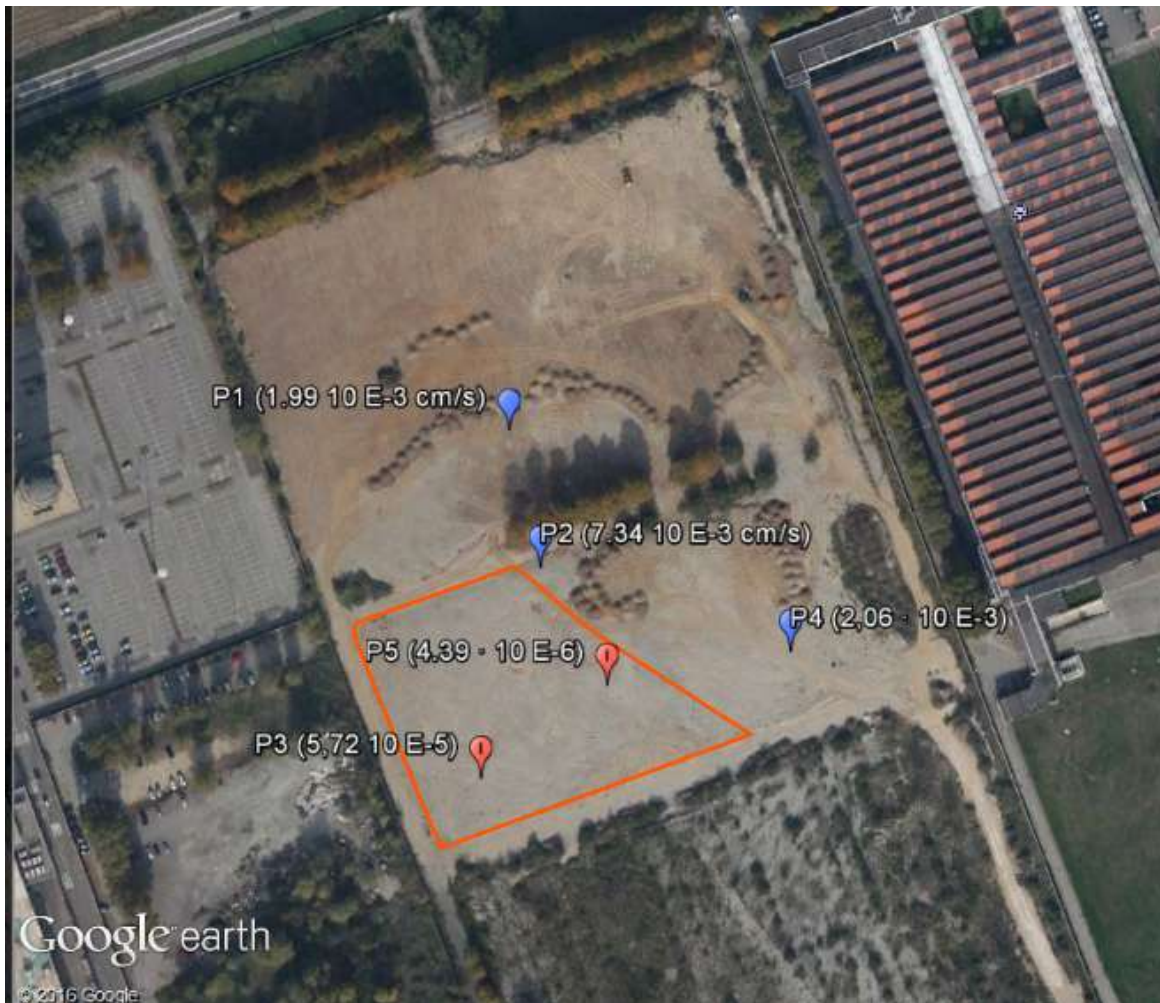
Figura 15 Ubicazione delle prove in rosso il perimetro dell'area con terreni limoso argillosi

I risultati ottenuti evidenziano una permeabilità molto bassa dei terreni limoso-argillosi. I terreni granulari, anche se compattati, mostrano una permeabilità media.

Sulla base dei risultati ottenuti, si può rilevare che una parte dei terreni originari presenta una bassa permeabilità (un'area di circa 7700 mq), mentre la restante parte della originaria area a verde mostra una buona permeabilità.

Nei punti P1 - P2 -P4 l'orizzonte B del terreno è risultato di natura granulare con buona capacità di drenaggio delle acque e quindi buona permeabilità, con valore di 0,7.

Nei punti P3 - P5 l'orizzonte B è risultato essere di natura limoso-argilloso con scarsa capacità di drenaggio e scarsa permeabilità con valore di 0,5.
