OPERE DI URBANIZZAZIONE - ELABORATI GRAFICI

TAVOLE GENERALI

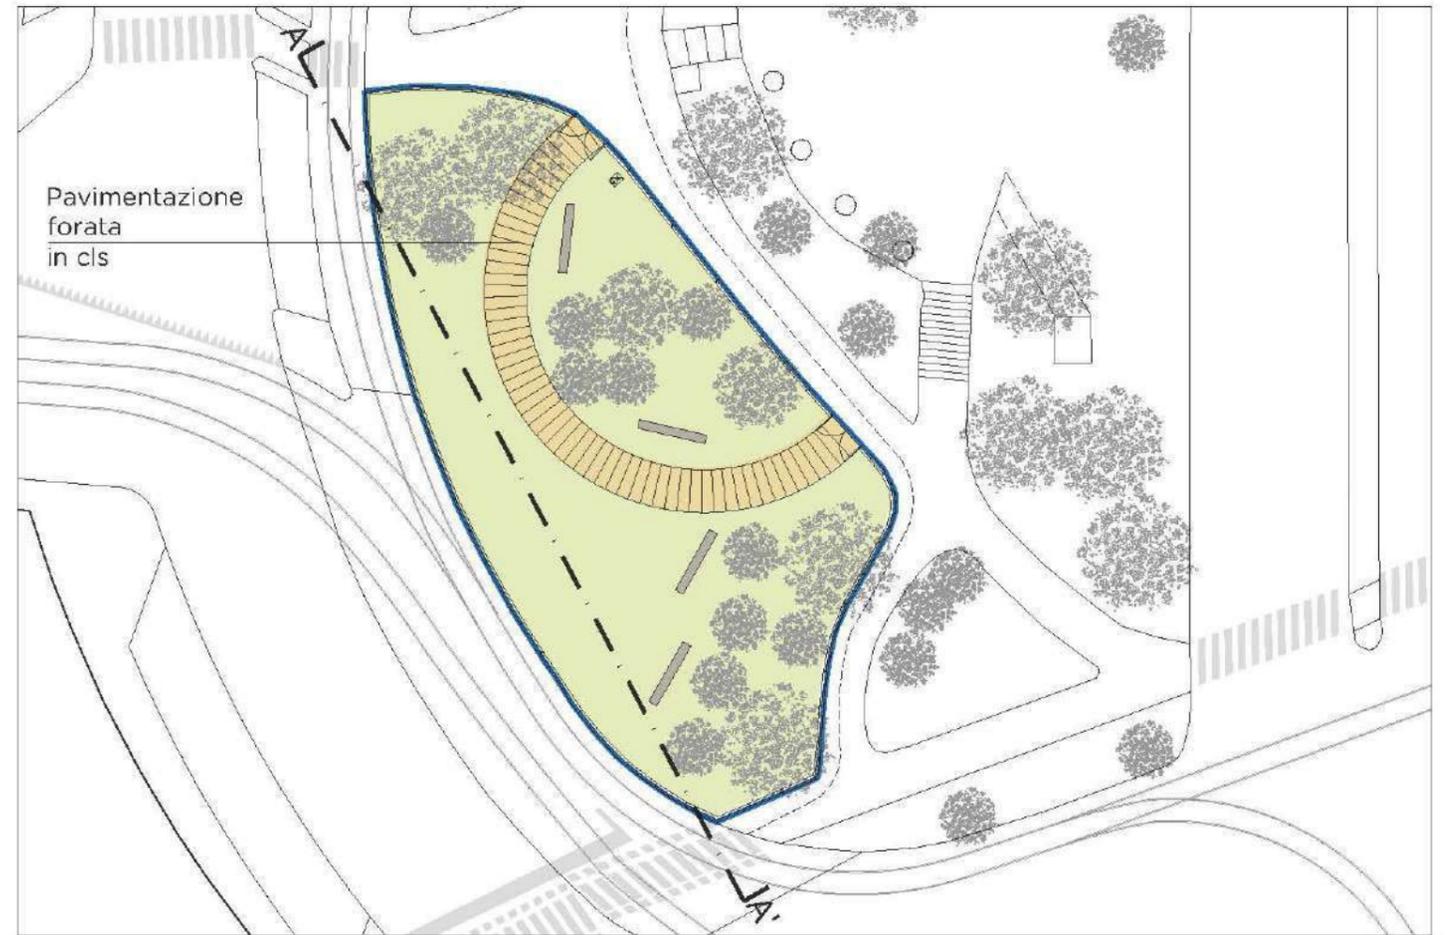
Planimetria

LOTTO 1 - AREA CANI P.ZA ADRIANO

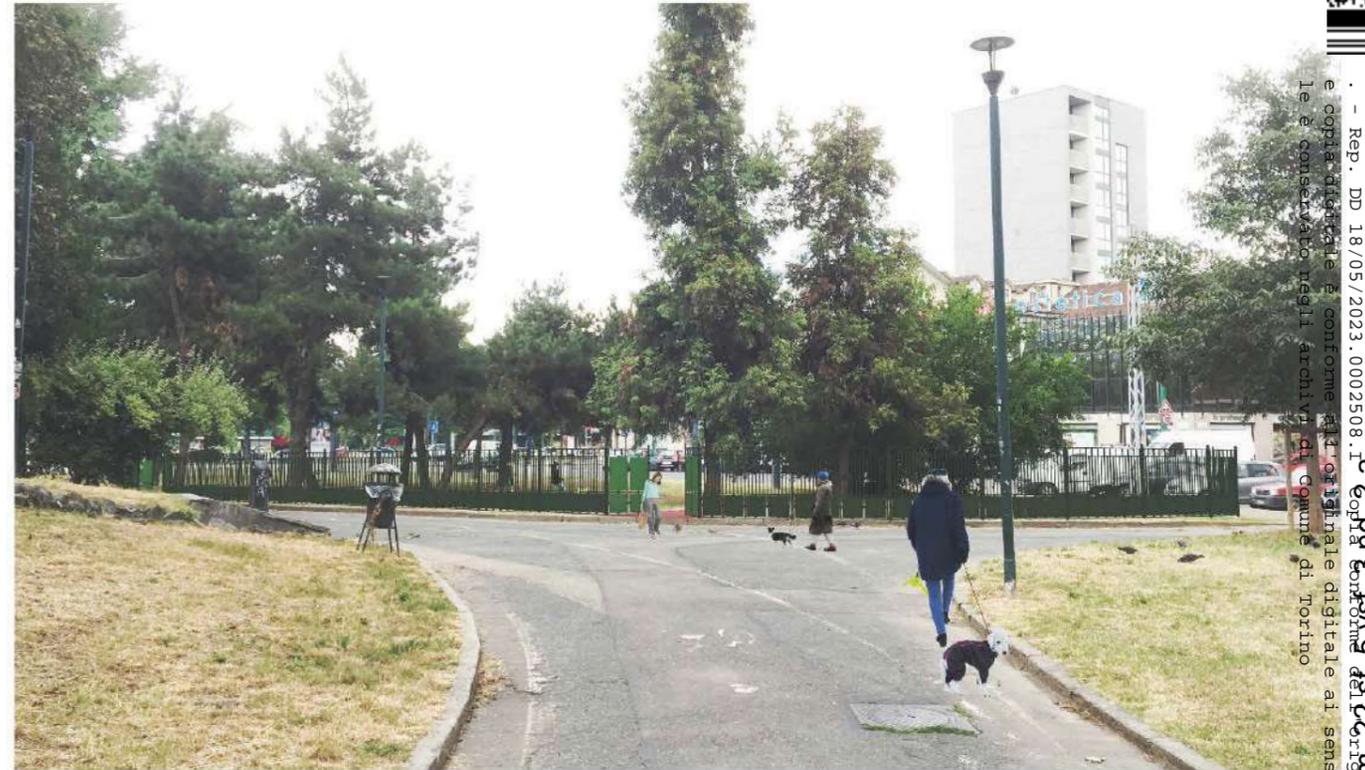
VISTA 1

Moduli di recinzione indicativi

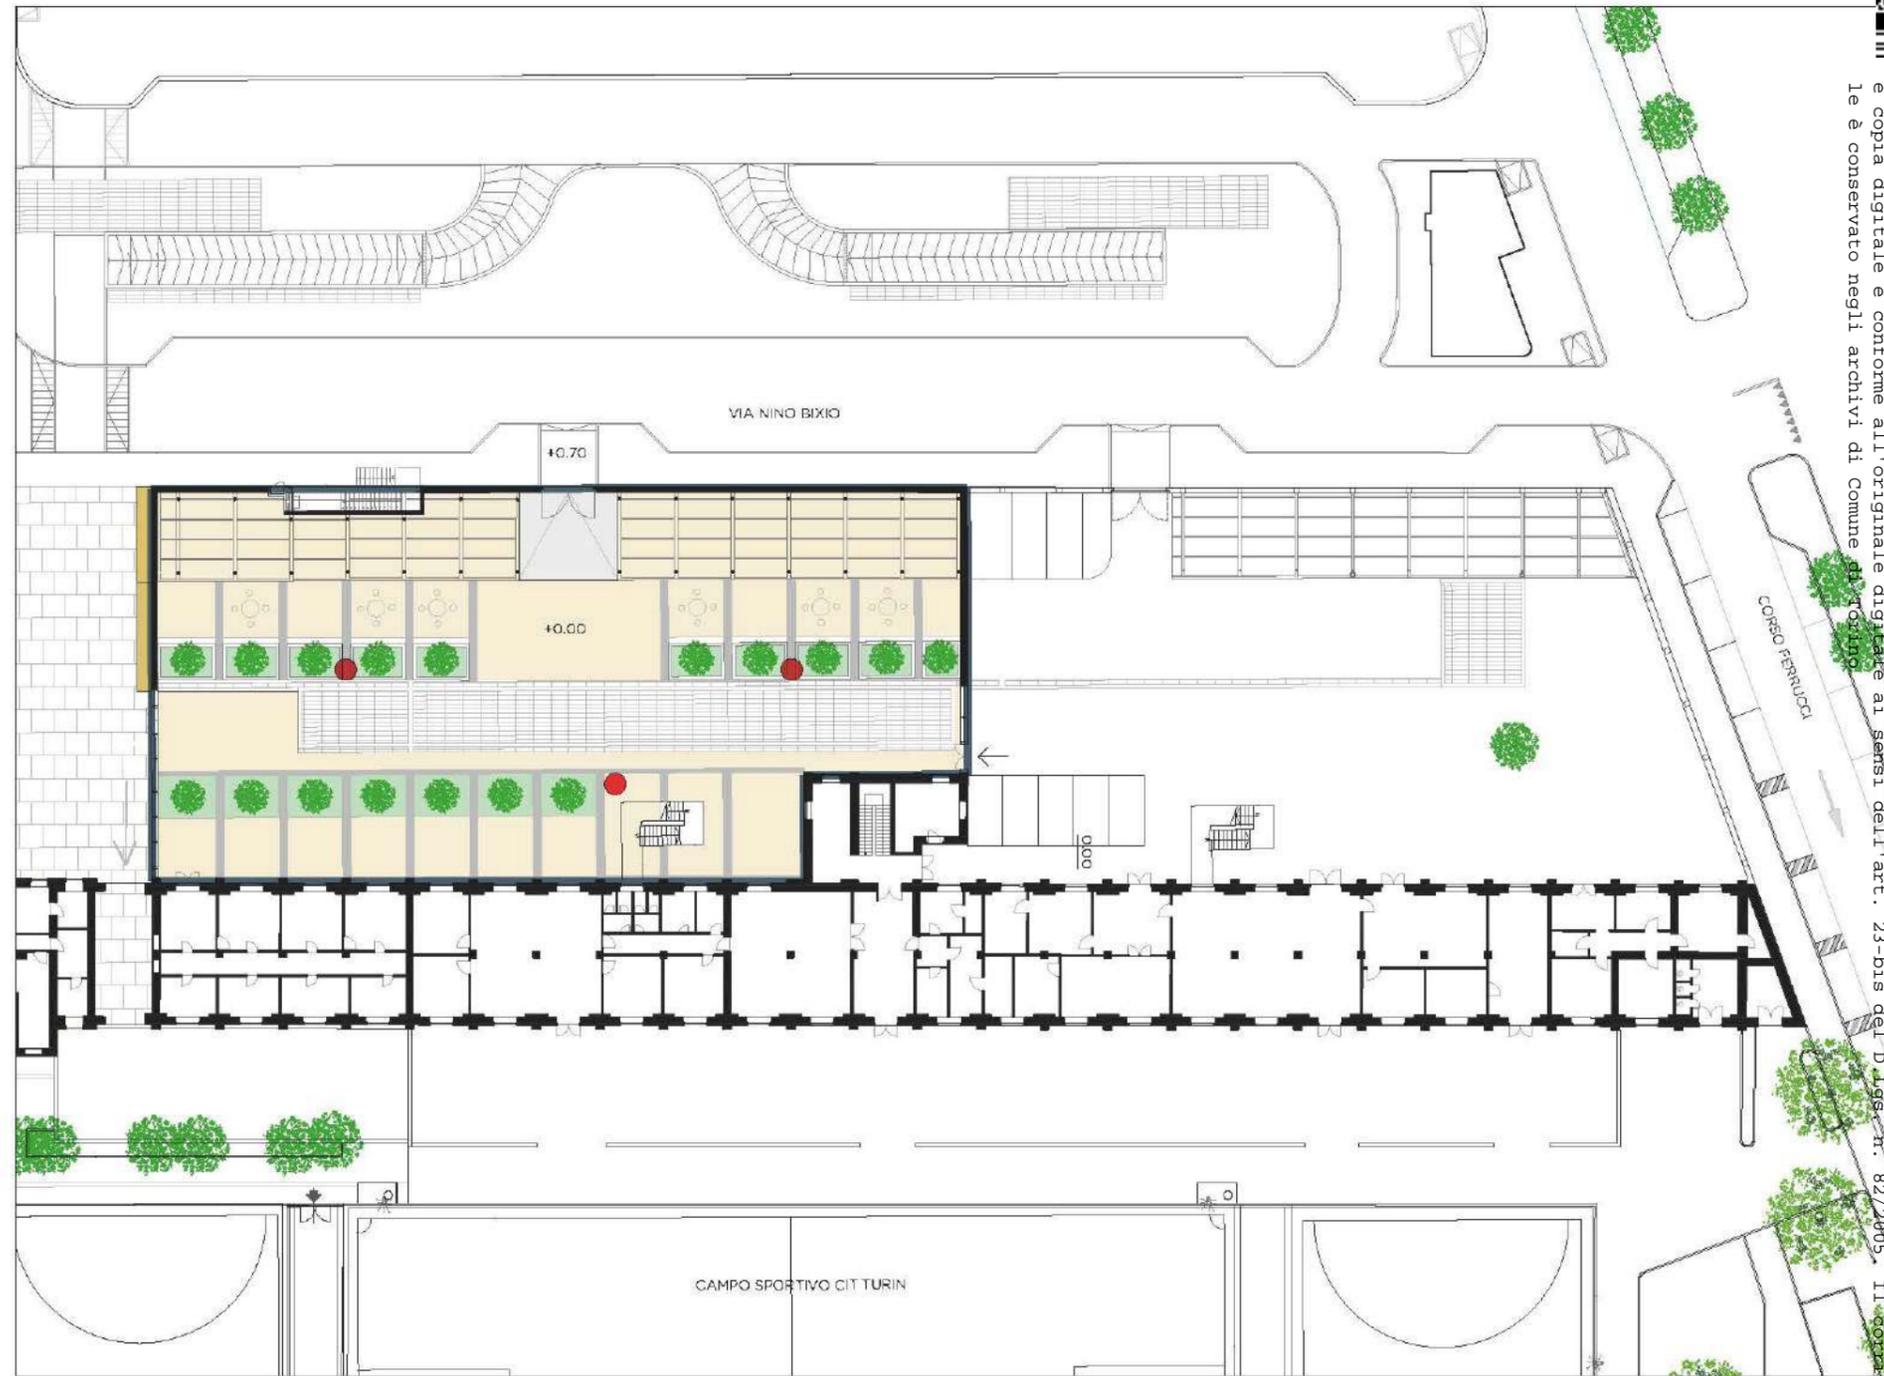
PLANIMETRIA

LOTTO 4 - CORTILE EX CASERMA LAMARMORA

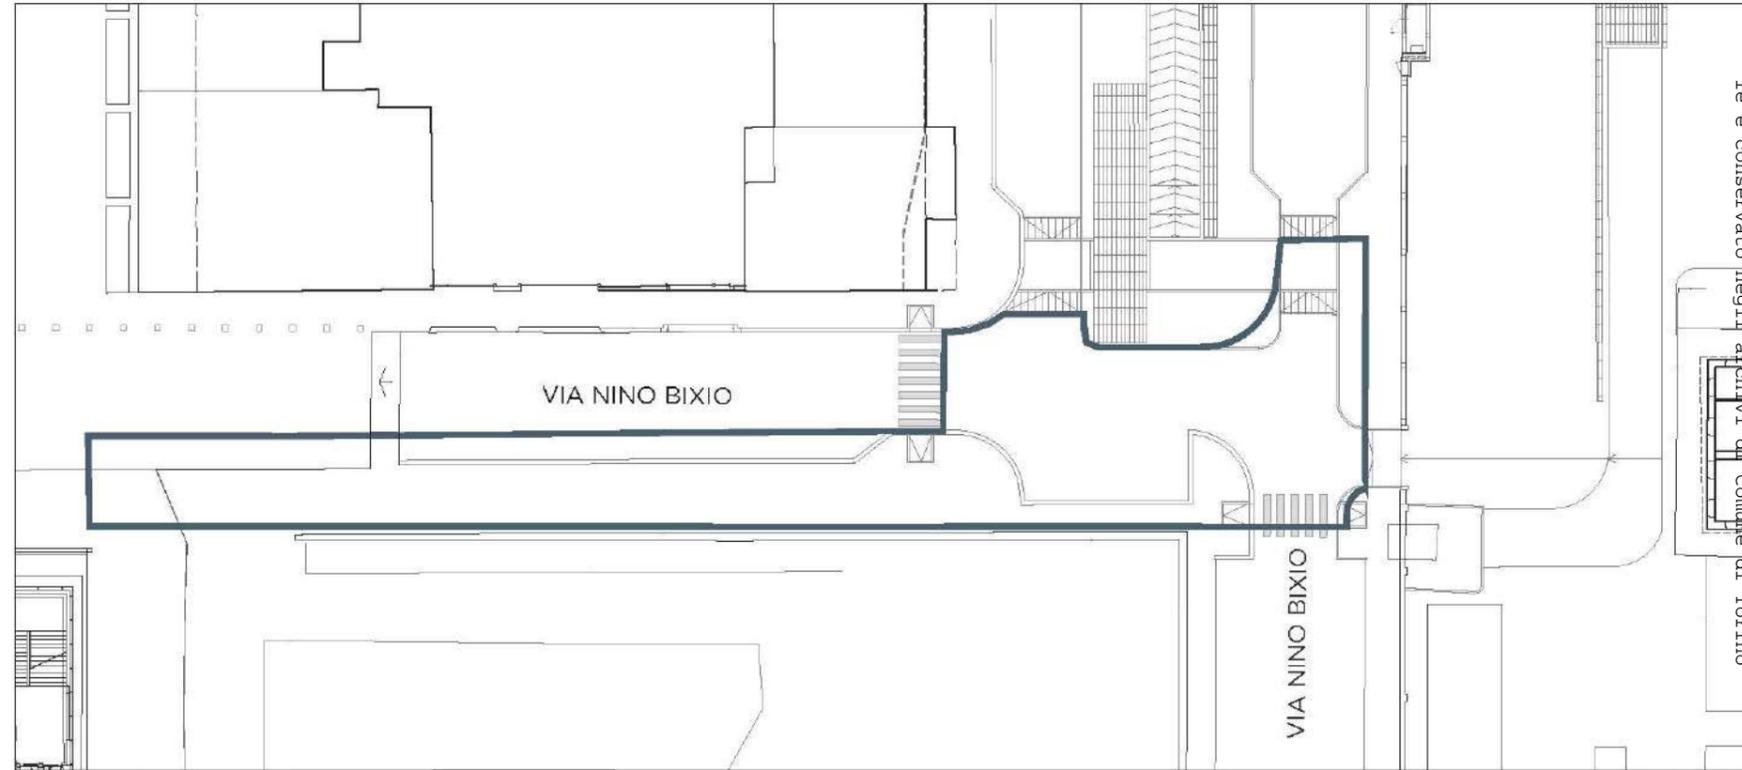
Planimetria stato di fatto

LOTTO 5 - VIA BIXIO

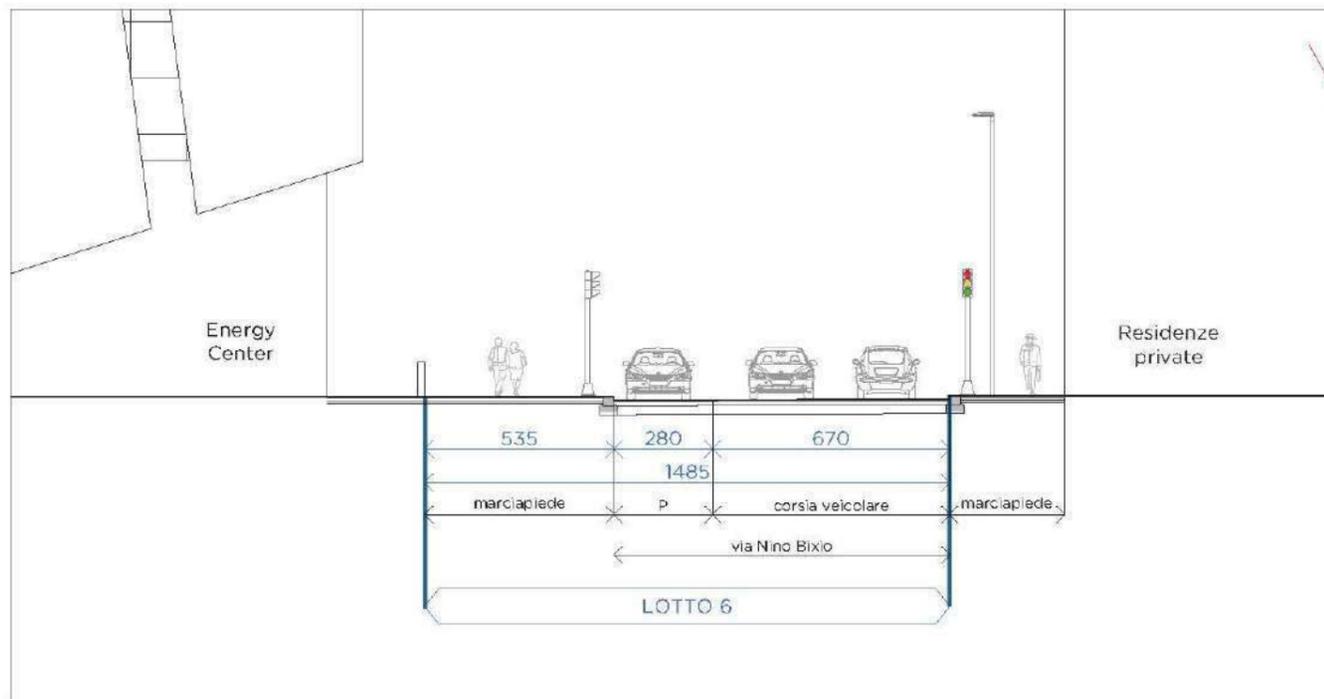
Sezione A

LOTTO 6 - INCROCIO VIA BIXIO

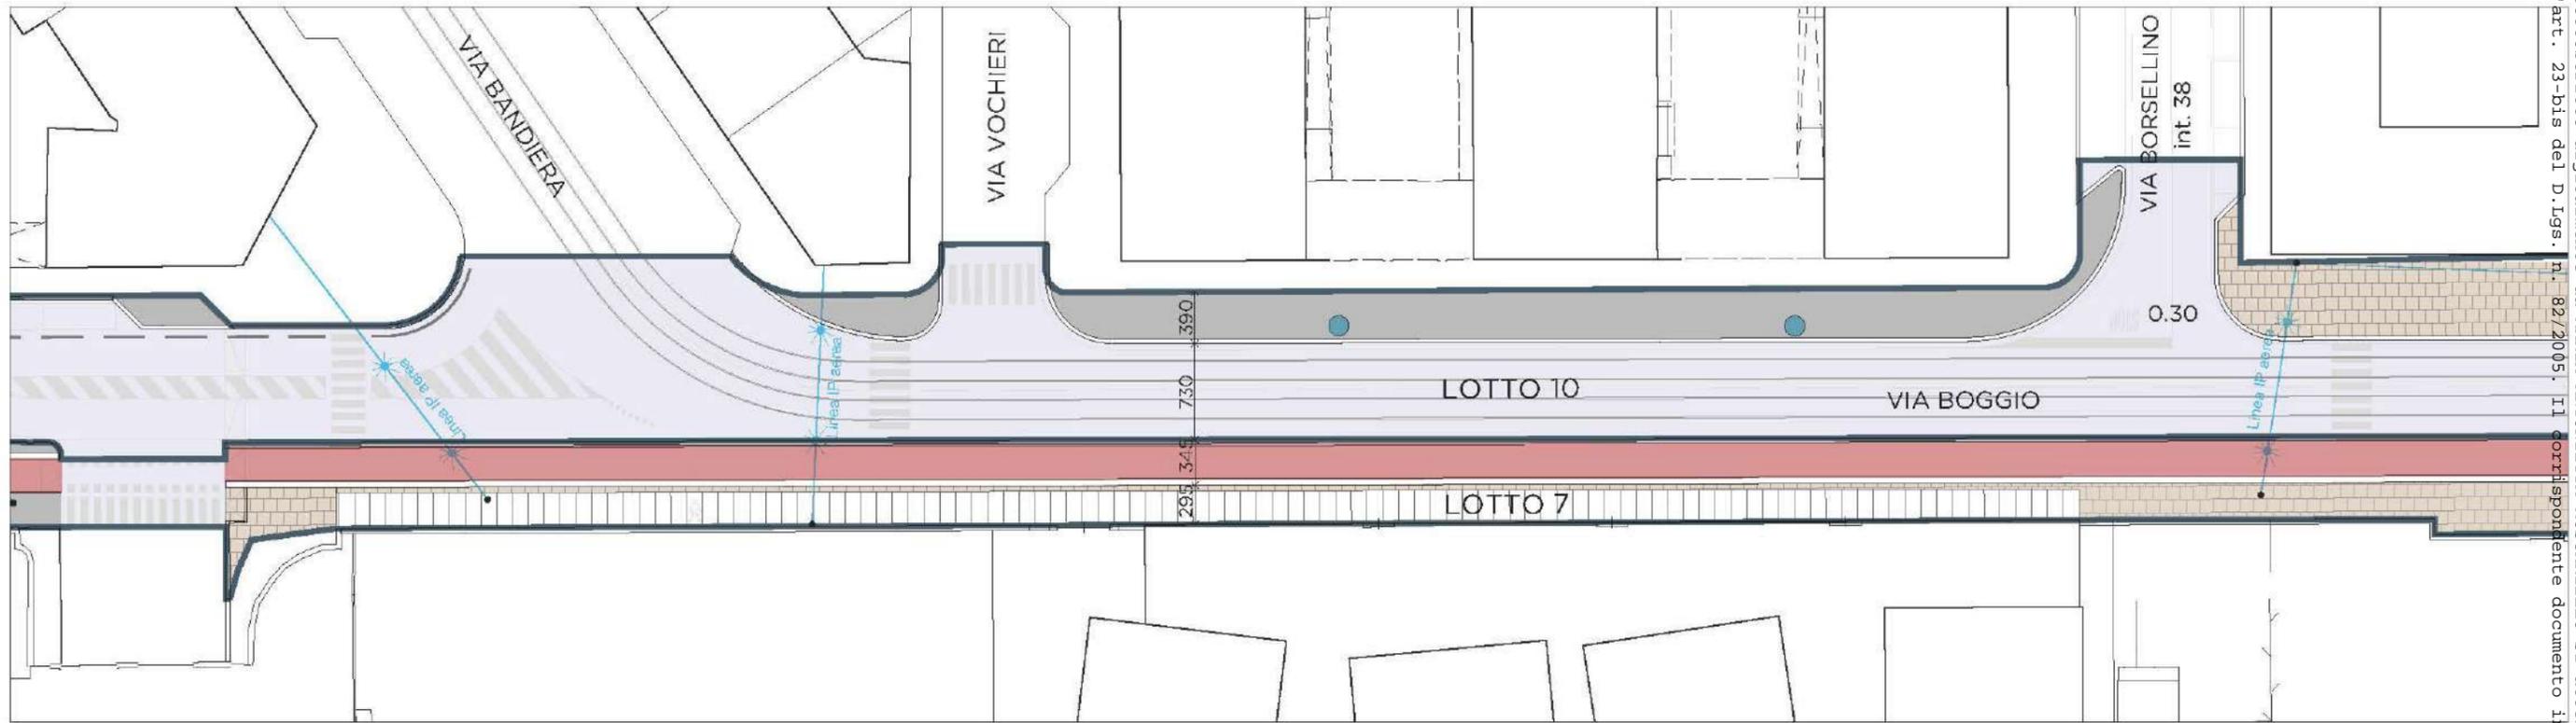
Planimetria

LOTTO 7 - VIA BORSELLINO EX CARCERI E BORDI CICLOPEDONALI
 LOTTO 10 - VIA BORSELLINO OGR - CORSO FERRUCCI

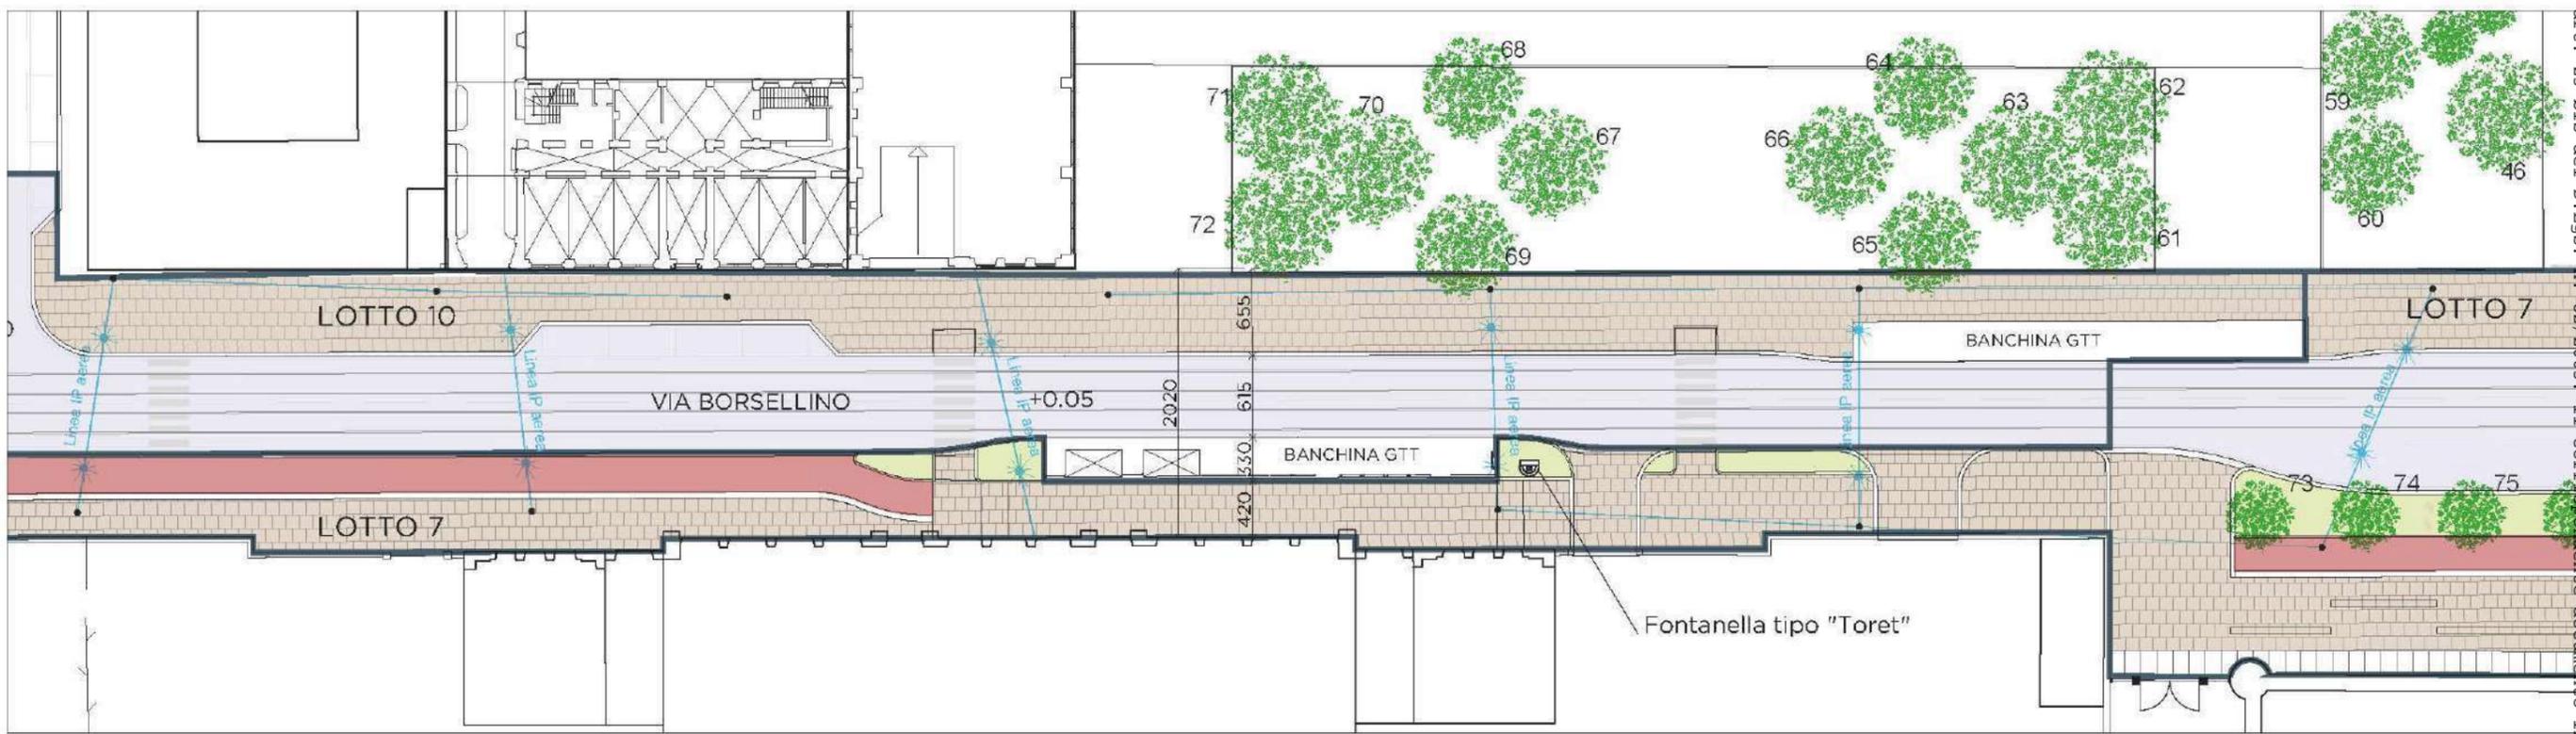
Planimetria

LOTTO 7 - VIA BORSELLINO EX CARCERI E BORDI CICLOPEDONALI
LOTTO 10 - VIA BORSELLINO OGR - CORSO FERRUCCI

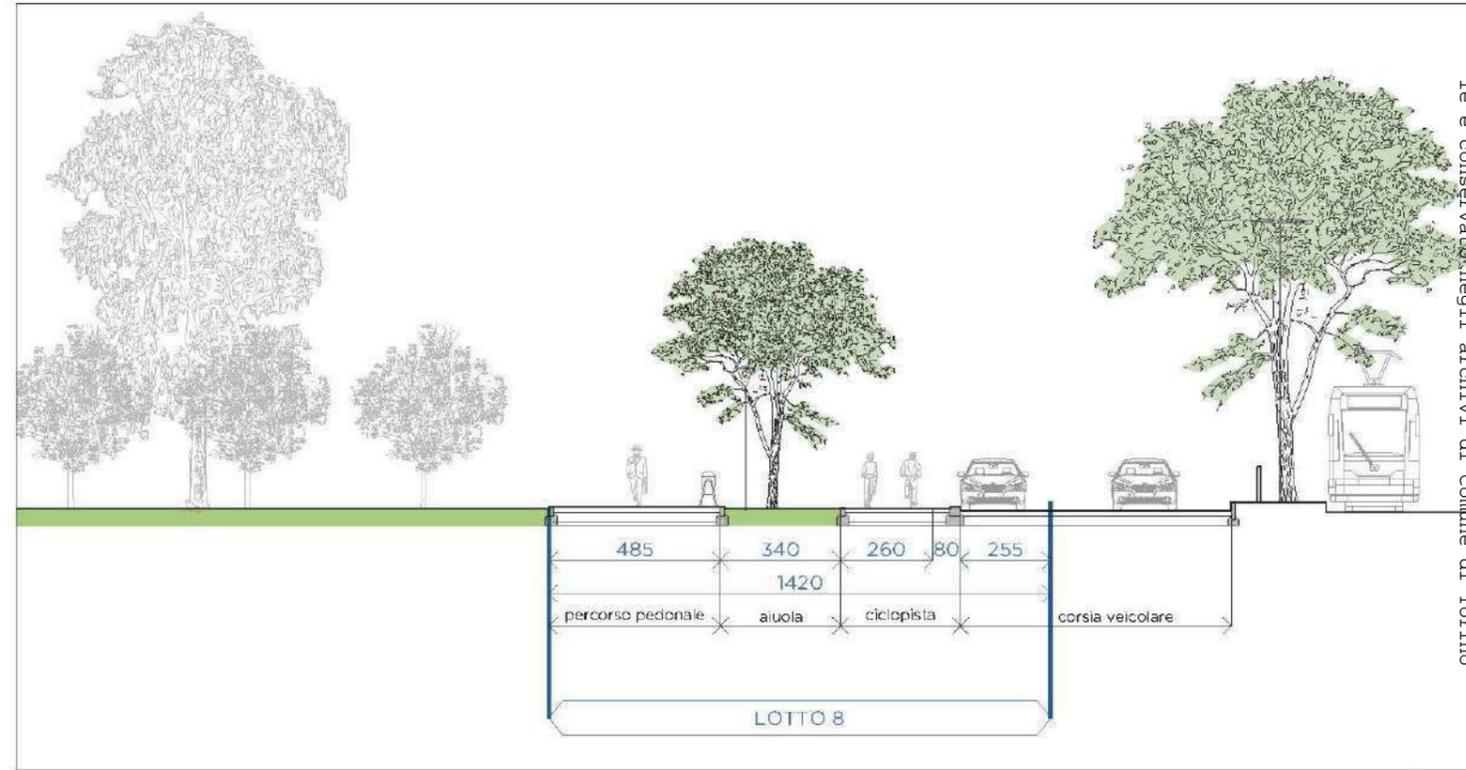
Sezione A

LOTTO 8 - CONTROVIALE PEDONALE CORSO VITTORIO EMANUELE II

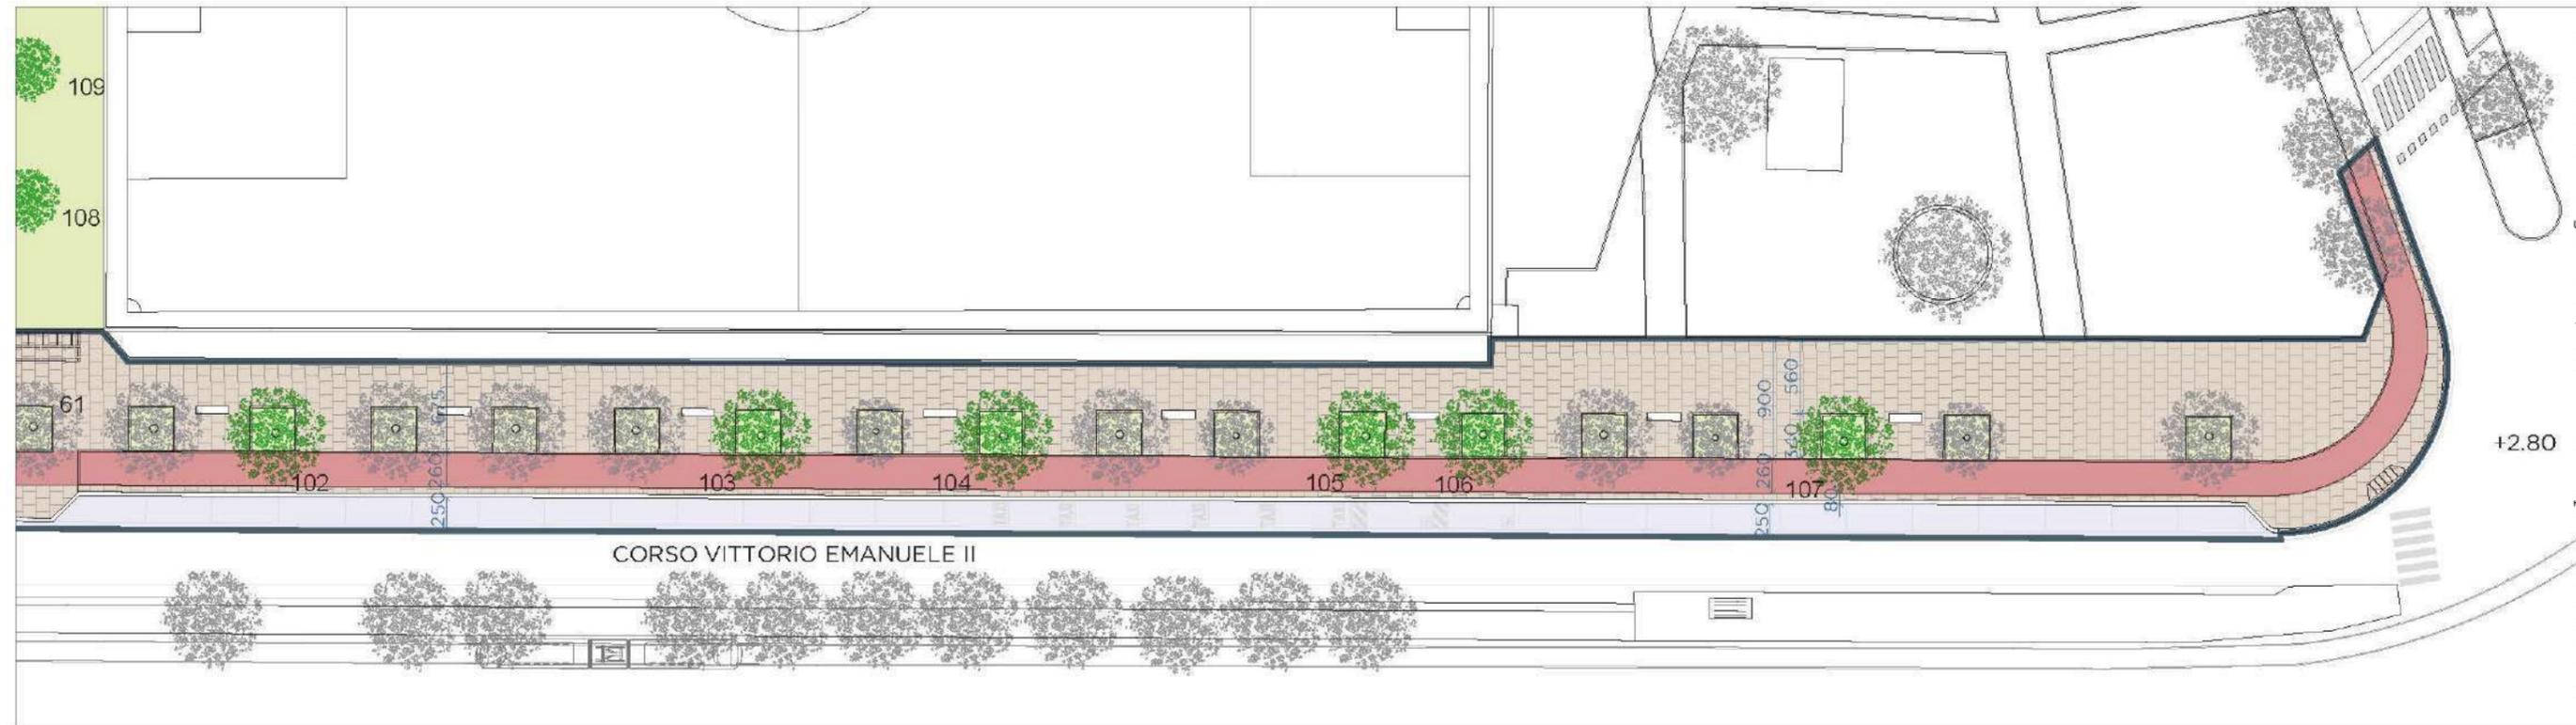
Planimetria

LOTTO 8 - CONTROVIALE PEDONALE CORSO VITTORIO EMANUELE II

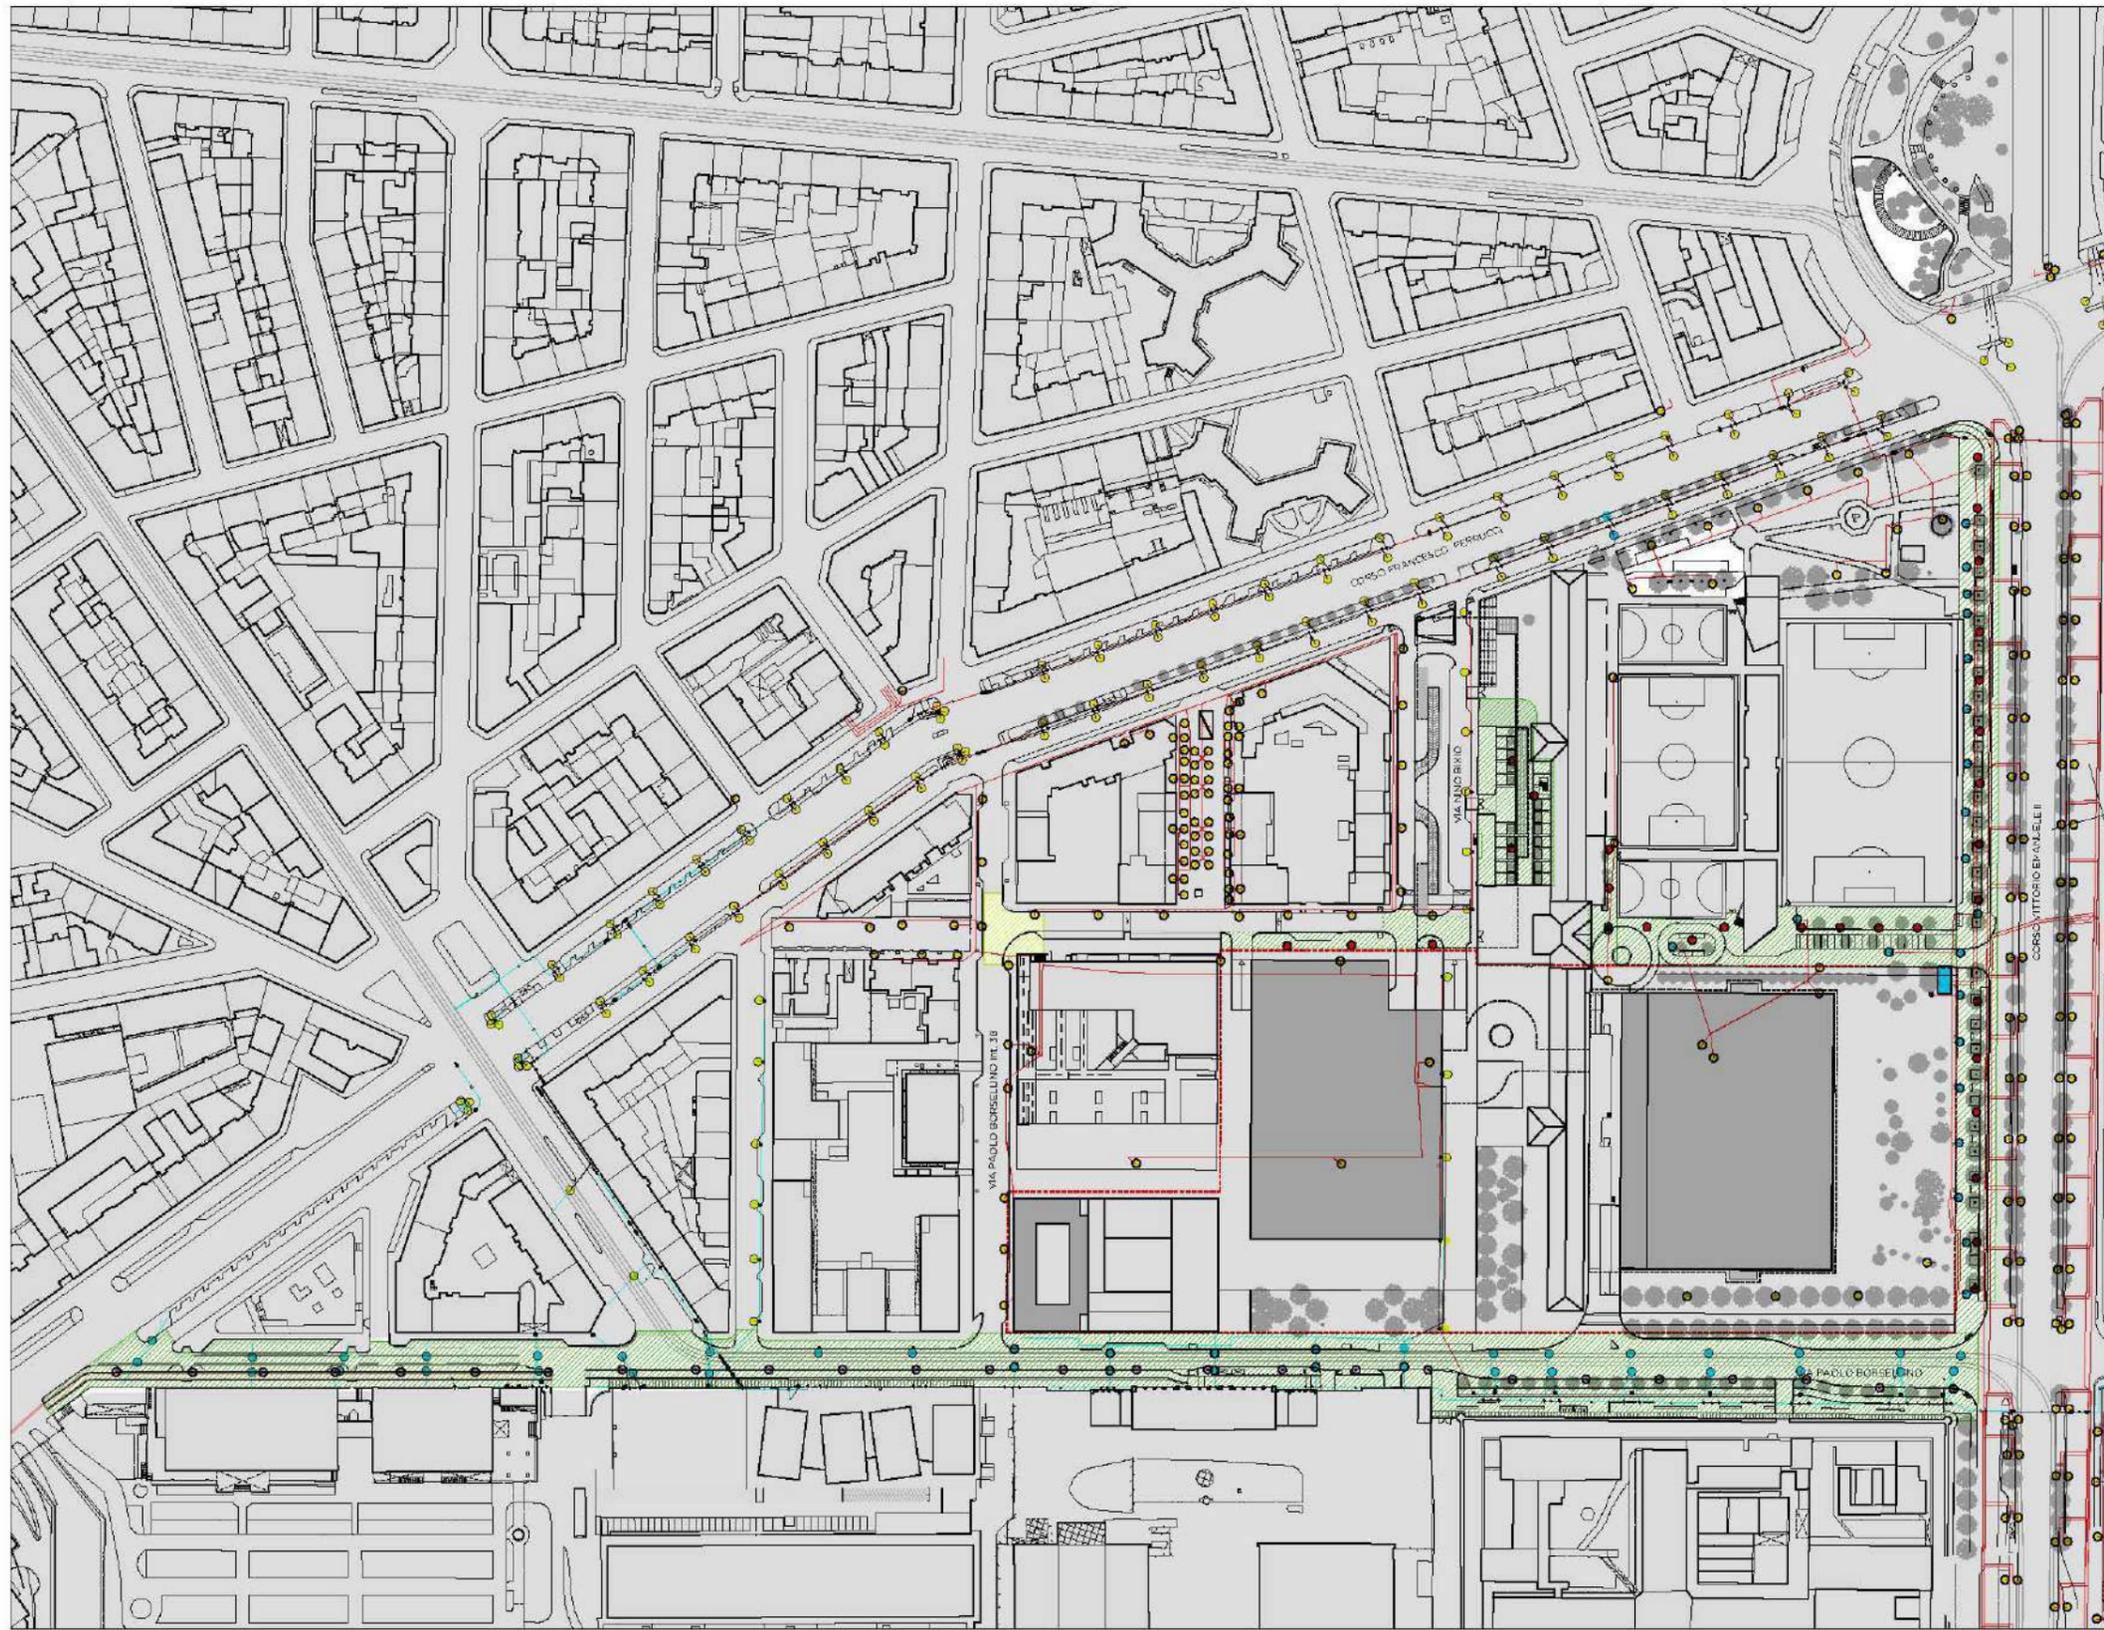
- Area non oggetto di intervento
 - Rete esistente interrata
 - Rete esistente aerea
 - Corpi illuminanti esistenti
 - Corpi illuminanti da rimuovere
 - Corpi illuminanti nuovo impianto
 - Ripristino ed integrazione impianto esistente
 - Ripristino integrale/realizzazione nuovo impianto
- ULTERIORI OPERE :
- Cabina AEM da rilocalizzare
 - Nuova rete su palo via Borsellino

| Illuminazione pubblica | TAVOLA 34 |

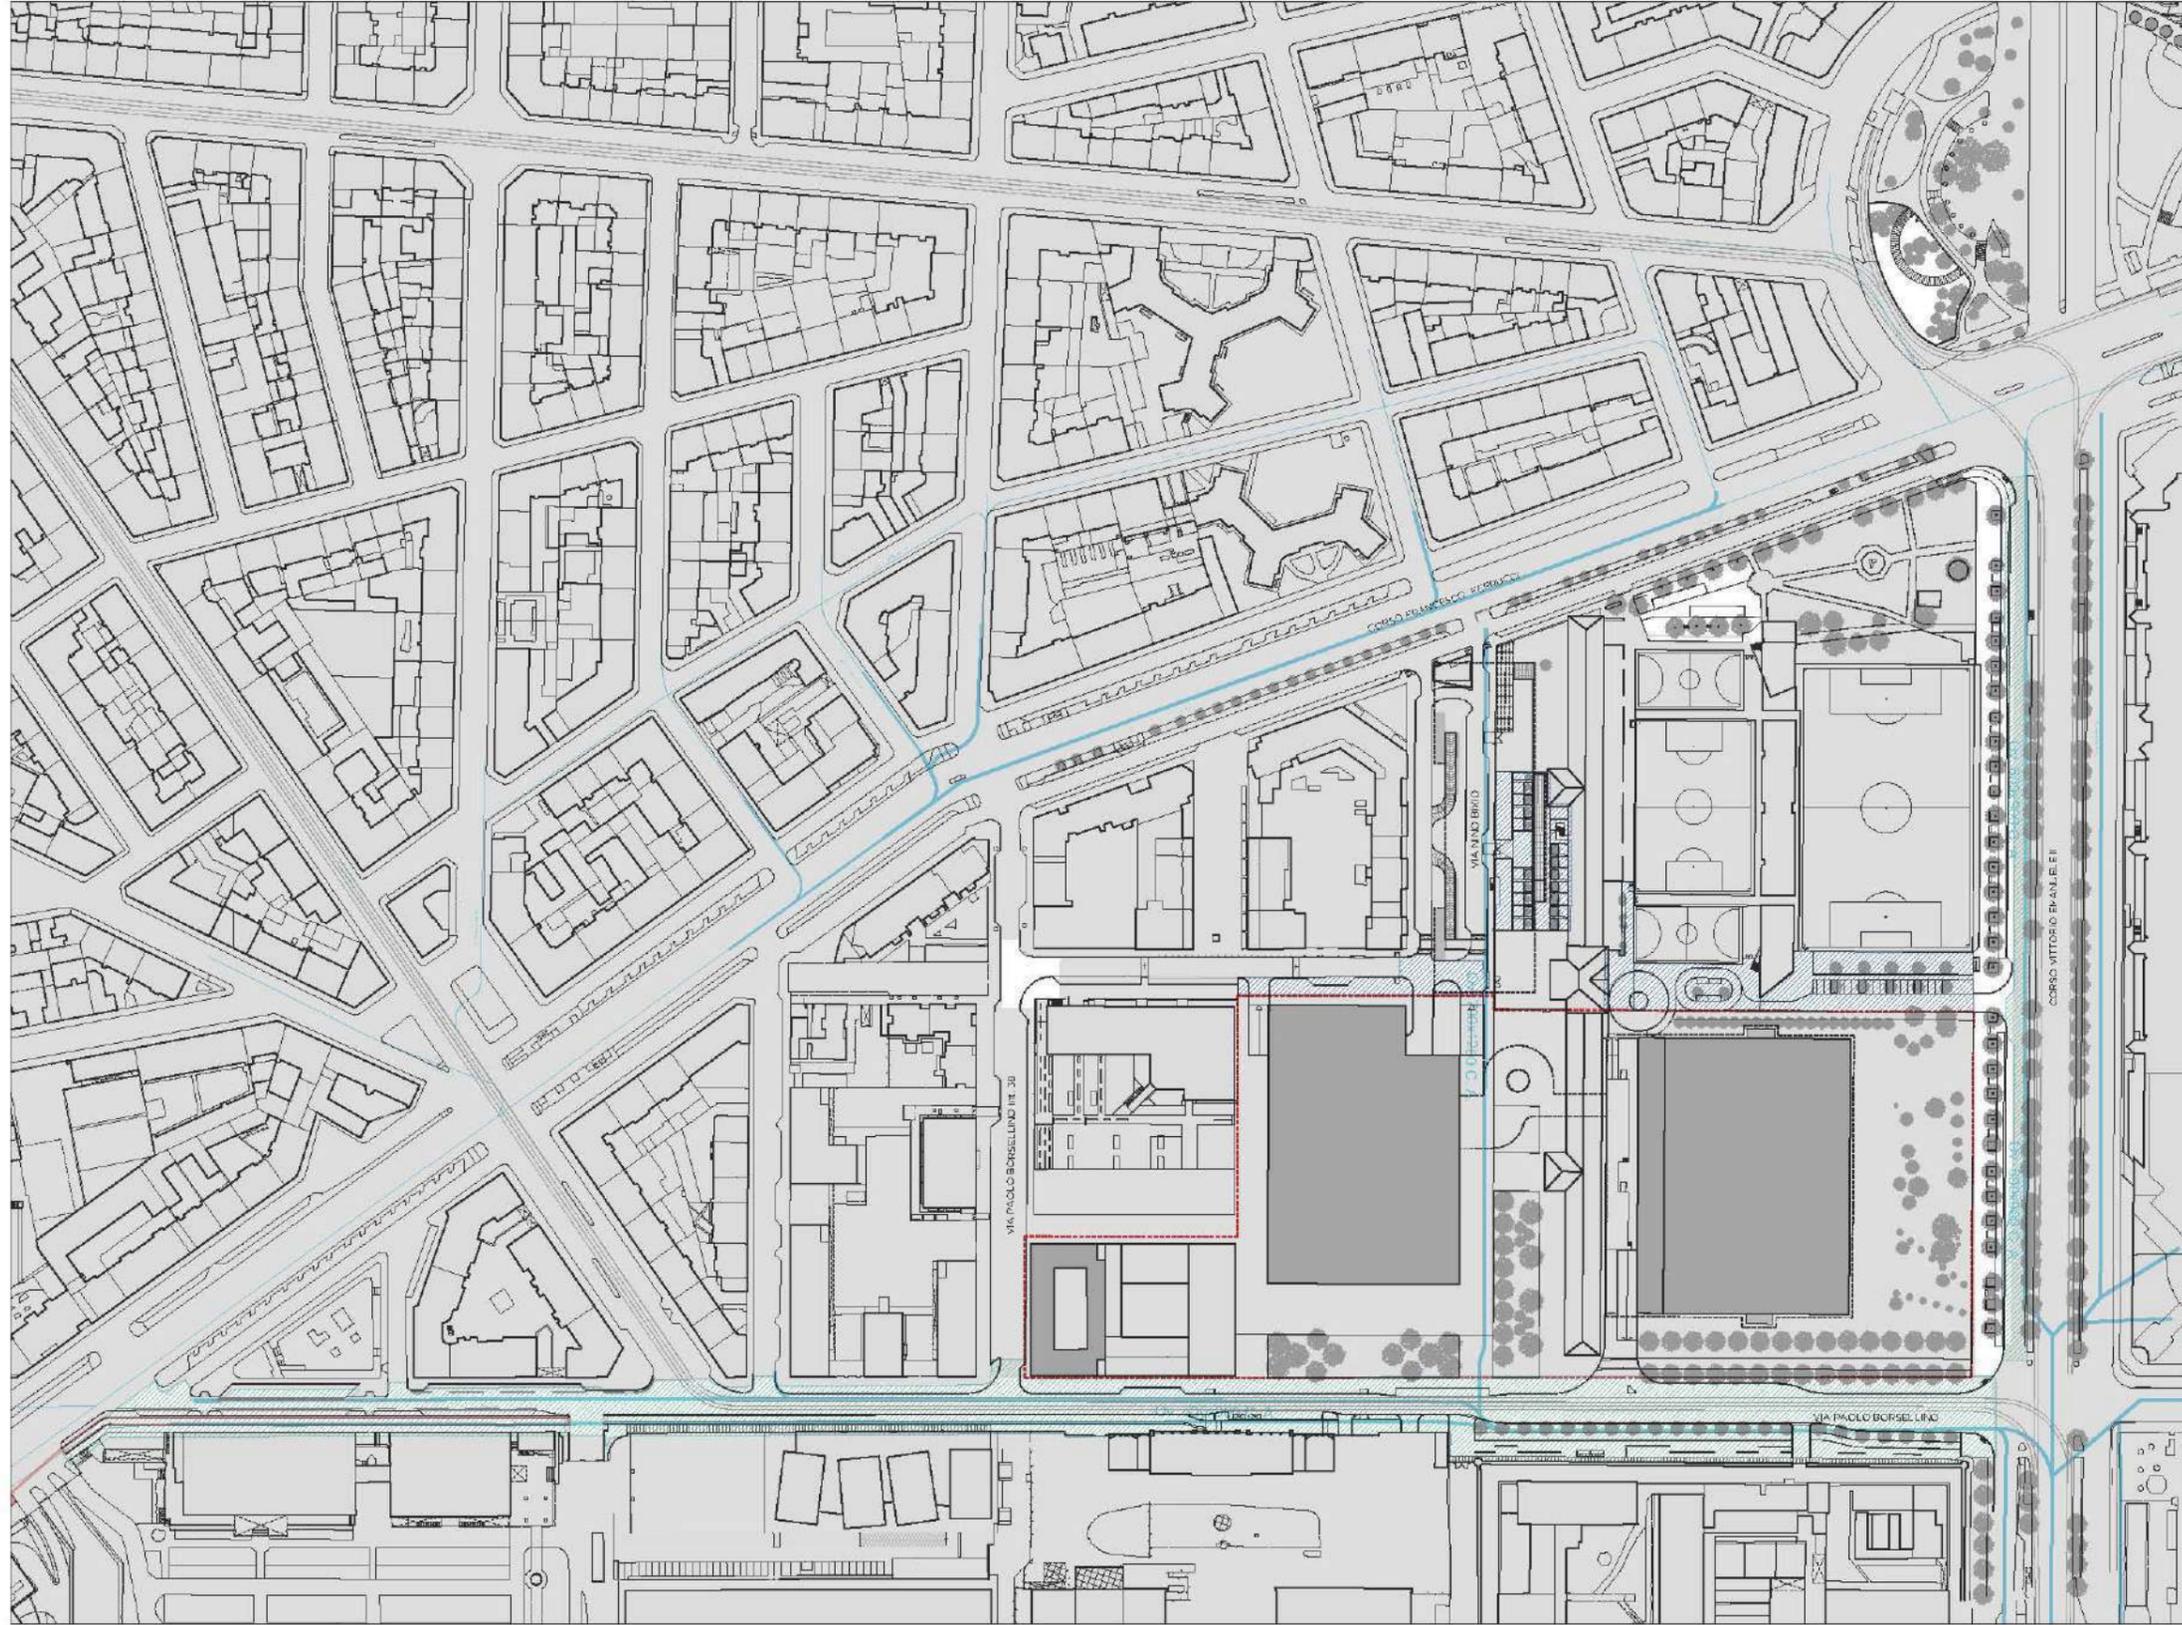
- Area non oggetto di intervento
- Rete smaltimento acque meteoriche esistente
- Interventi su rete secondaria di raccolta e smaltimento: spostamento caditoie
- Nuova rete secondaria di raccolta e smaltimento

| Rete acque meteoriche | TAVOLA 35 |

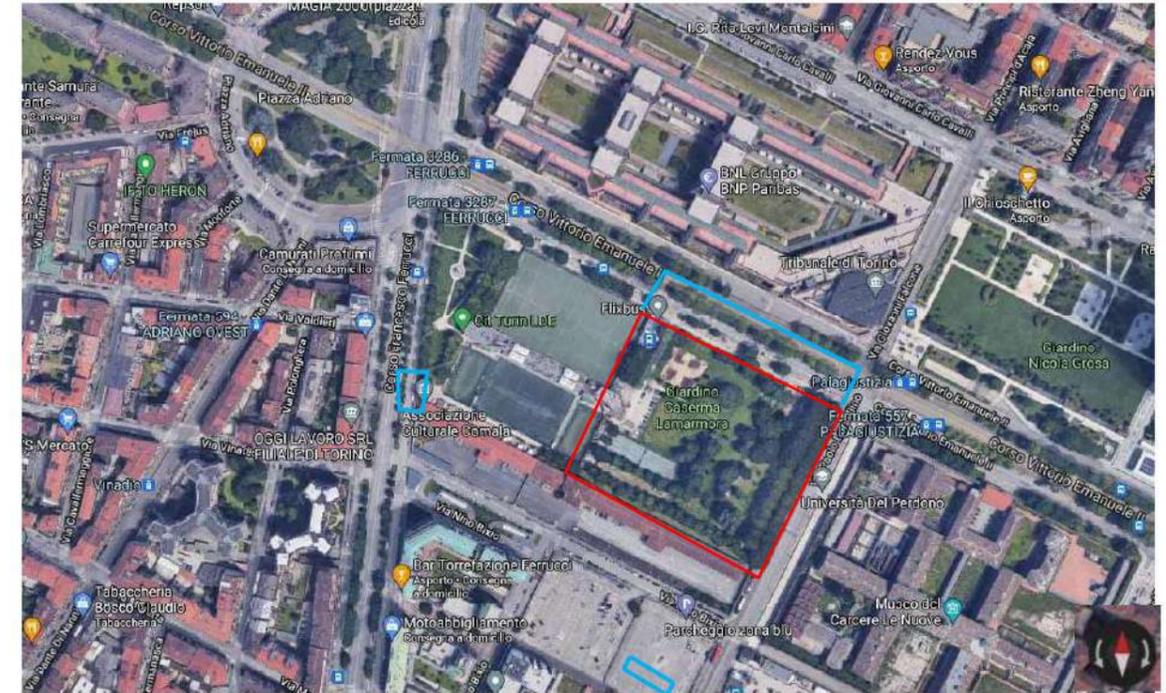
Figura 1 - Estratto dell'immagine aerea tratta da Google Maps 2021; l'area di radicazione degli alberi oggetto di indagine è delimitata dal poligoni di colore rosso (area di cantiere) e azzurro (aree contermini al cantiere).

A seguire si riporta immagine aerea con indicazione dell'area oggetto di intervento.
