Comune di Torino

RELAZIONE AMBIENTALE

Oggetto Relazione ambientale, ai sensi dell'art. 28 delle
N.U.E.A. del P.R.G. di Torino
Area ATS 12.ad - Castelgomberto

Oggetto "Valutazione della qualità ambientale" ai sensi dell'art. 28 delle NUEA
ATS Ambito "12.ad - Castelgomberto"

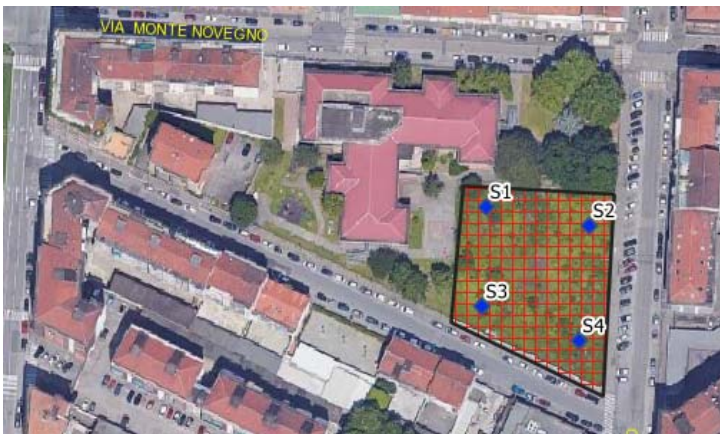
Figura 1. Immagine satellitare con indicazione dell'area in studio e dei punti di indagine eseguiti

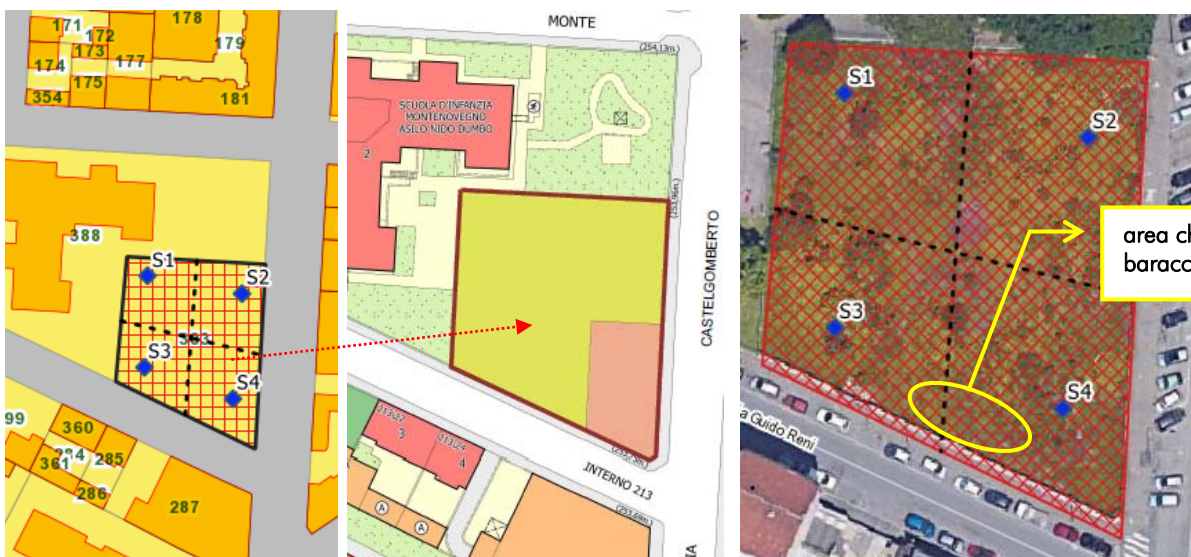
Figura 2. Rappresentazione su base catastale della maglia utilizzata per l'ubicazione dei punti di prelievo, estratto dell'"Ipotesi metaprogettuale" (Studio Bossolono) ed indicazione su immagine satellitare dell'area in cui sono state montate le baracche
