### COMUNE DI TORINO

#### ZUT AMBITI 2.8/2 parte e 3.4 parte

VARIANTE URBANISTICA AL P.R.G. n. 311

### **P.E.C. | SUB AMBITO 1 PIANO ESECUTIVO CONVENZIONATO ex art. 43 L.R. 56/77**

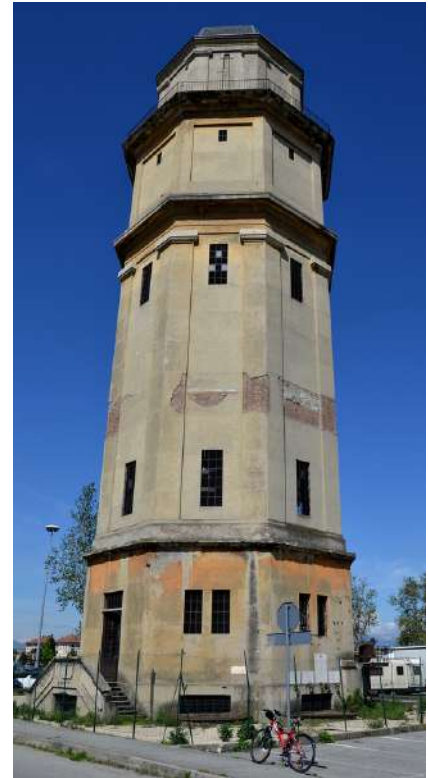
Figura 1 La Torre Piezometrica oggi

La Torre piezometrica, alta m 43, si trova attualmente all'interno dell'area destinata a parcheggio, è considerata un elemento caratterizzante del territorio quale esempio di architettura industriale degli anni '20 – '30 del complesso industriale SNIA VISCOSA, oggi la torre è in disuso, ma vincolata ai sensi dell'art 10 del D. Lgs n 42/2004.

Alla torre come riportato nelle carte topografiche del tempo e come si osserva dalle foto aeree erano connessi locali per il trattamento delle acque necessarie alla lavorazione tessile.

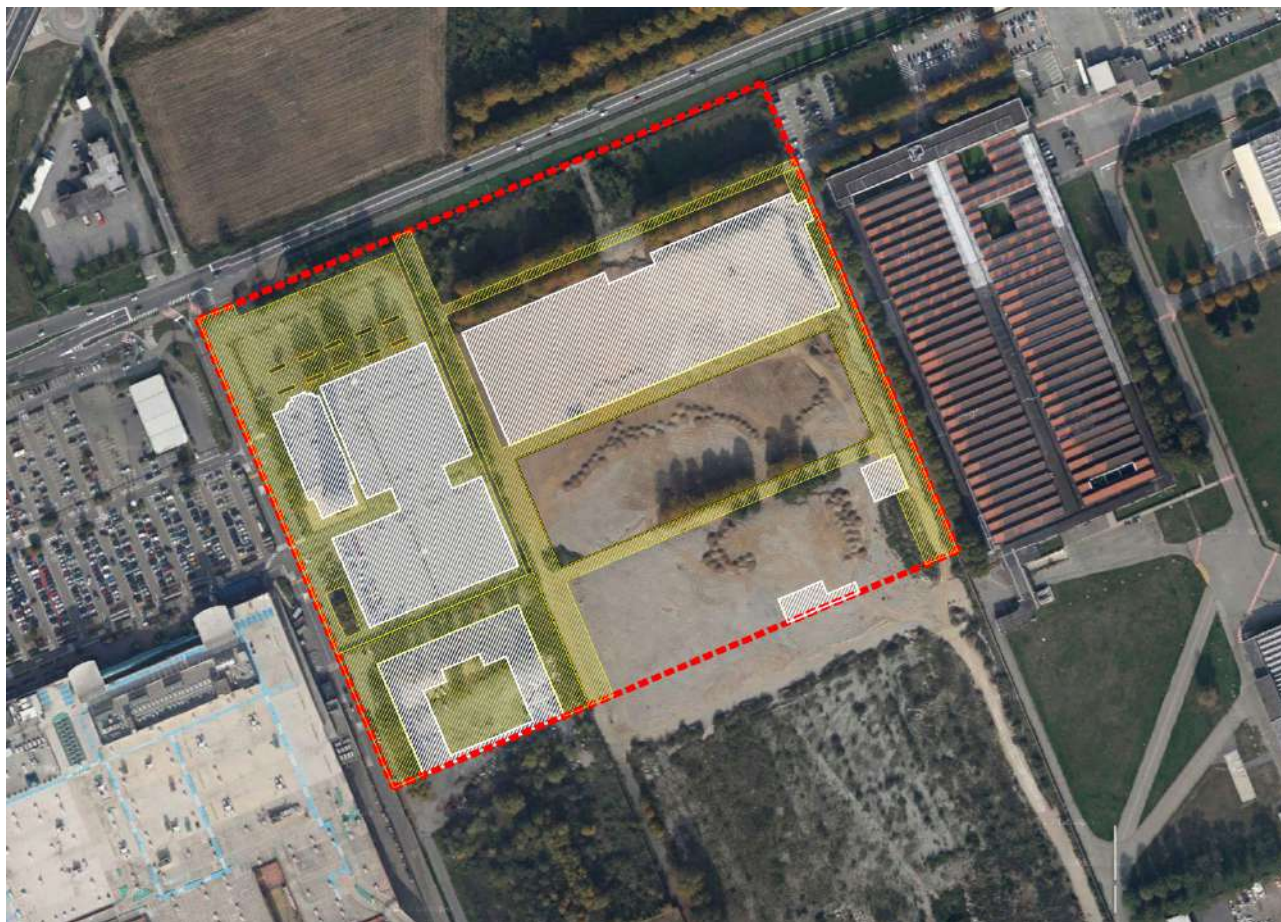
Figura 12 Aree compromesse nella edificazione più recente

Dalla digitalizzazione delle mappe storiche, messe in relazione tra loro e sovrapposte alla foto aerea della situazione attuale si osserva che l'area di studio è stata in passato impermeabilizzata con la realizzazione di edifici industriali successivamente demoliti, di cui sono rimaste le solette, e superfici asfaltate sostituite poi da pavimentazioni per realizzare parcheggi.

Queste aree sono di fatto impermeabili.

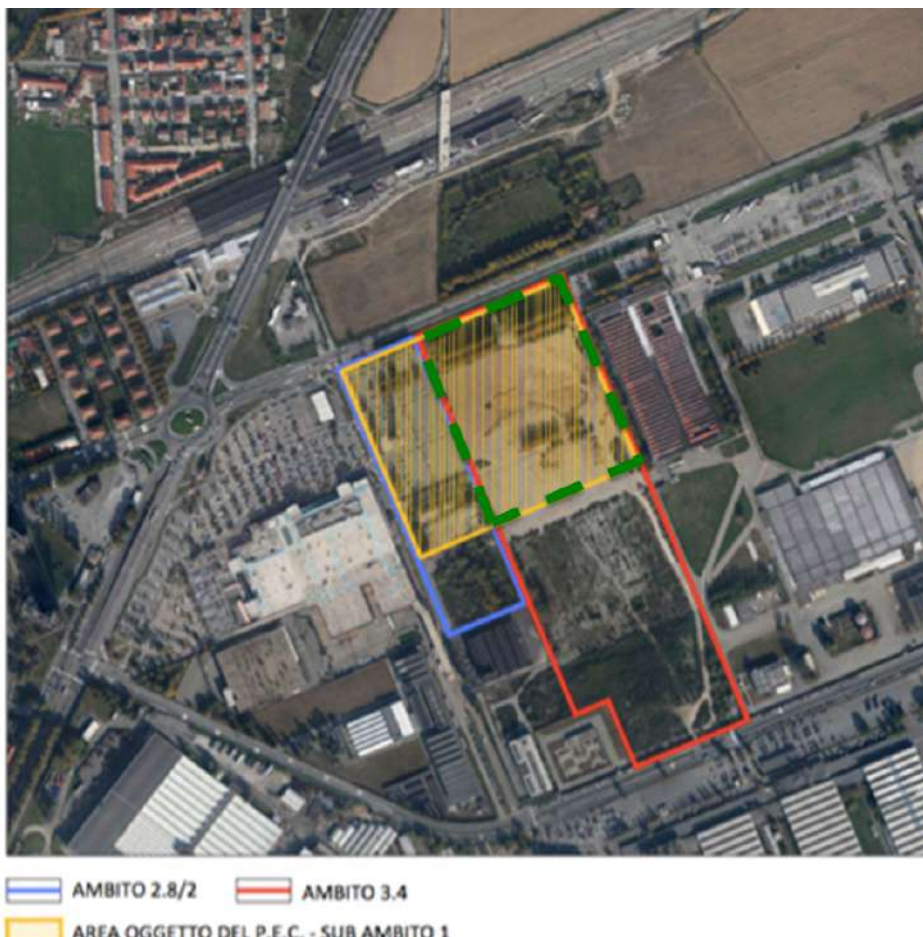
Figura 14 L'area oggetto delle prove è contornata dal rettangolo verde

Per questo motivo l'area è stata oggetto di indagini per verificare la permeabilità dei terreni di una parte dell'ambito. Le indagini si sono concentrate sul terreno un tempo destinato alla coltivazione a vivaio di abeti e sono consistite in prove di prove di permeabilità con infiltrometro Boutwell sull'originario terreno naturale.

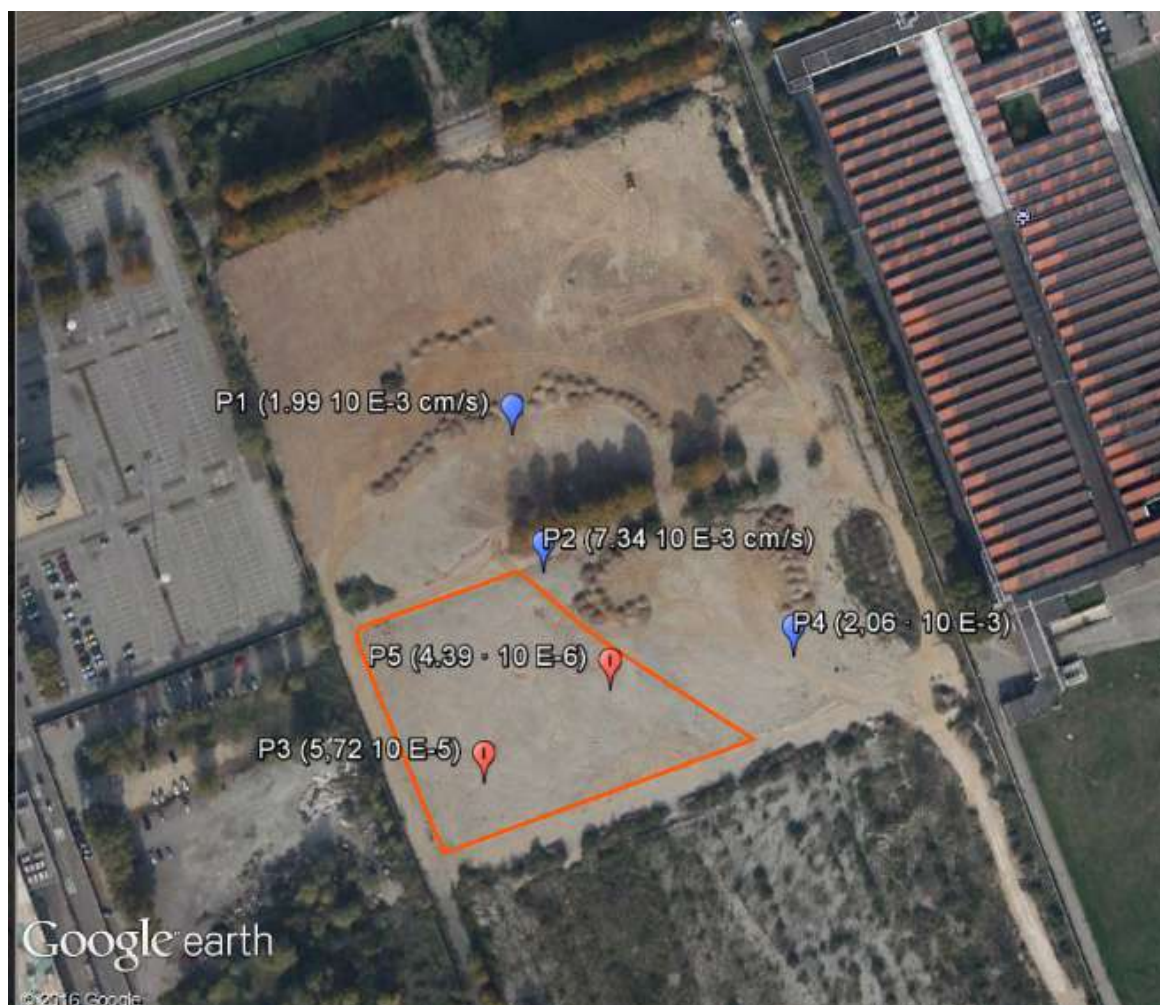
Figura 15 Ubicazione delle prove in rosso il perimetro dell'area con terreni limoso argillosi

I risultati ottenuti evidenziano una permeabilità molto bassa dei terreni limoso-argillosi. I terreni granulari, anche se compattati, mostrano una permeabilità media.

Sulla base dei risultati ottenuti, si può rilevare che una parte dei terreni originari presenta una bassa permeabilità (un'area di circa 7700 mq), mentre la restante parte della originaria area a verde mostra una buona permeabilità.

La prova n 2 si è ritenuto di effettuarla in corrispondenza dei tigli rimanenti tra le due parcelle di coltivazione perché l'area è libera dal riporto di terra e si è potuto verificare la permeabilità del terreno originale al centro della parcella.
