PIANO PARTICOLAREGGIATO REGALDI
APPROVAZIONE

<p>CONTRIBUTO IN MATERIA AMBIENTALE Arch. Giulio Mondini Ing. Marco Valle Ing. Elena Berattino Arch. Elisa Zanetta</p>	
<p>ELABORATO N° 11.2C</p>	<p>V.A.S. ANALISI E RISCONTRO DEI CONTRIBUTI DEGLI ENTI COMPETENTI IN MATERIA AMBIENTALE ALLA FASE DI VALUTAZIONE DEL PROCESSO DI VAS ALLEGATI</p>	<p>MARZO 2015</p>	<p>PROGETTISTA E RESPONSABILE DEL PROCEDIMENTO Arch. Rosa GILARDI</p>	<p>RESPONSABILE TECNICO Geom. Maria Rosa Mossino</p> <p>COLLABORATORI TECNICI Geom. Carlotta Assom Arch. Marco Crosetto Dott.ssa Cristina Vaccaro Ing. Luigi Verardo</p>	<p>COLLABORATORI GRAFICI Geom. Roberto Aragno Geom. Donato Gugliotta Geom. Pierfranco Rossin Geom. Bruno Tavano</p>

**RELAZIONE AGRONOMICA
PPR “AMBITO 9.200 REGALDI”
COMUNE DI TORINO**

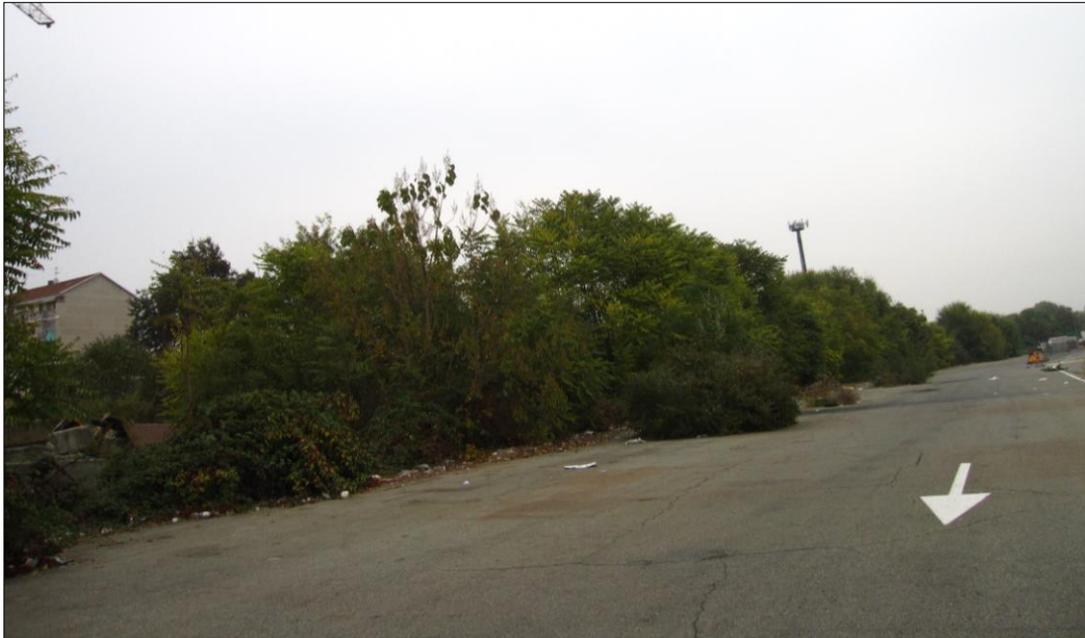
FOTO 1 – Viabilità asfaltata interna all'ex scalo Vanchiglia oggi percorsa dai mezzi dell'AMIAT; è evidente la densa fascia arboreo-arbustiva sviluppata lungo il confine nord: si riconoscono pawlonie, ailanti, robinie, rovi e buddleie.

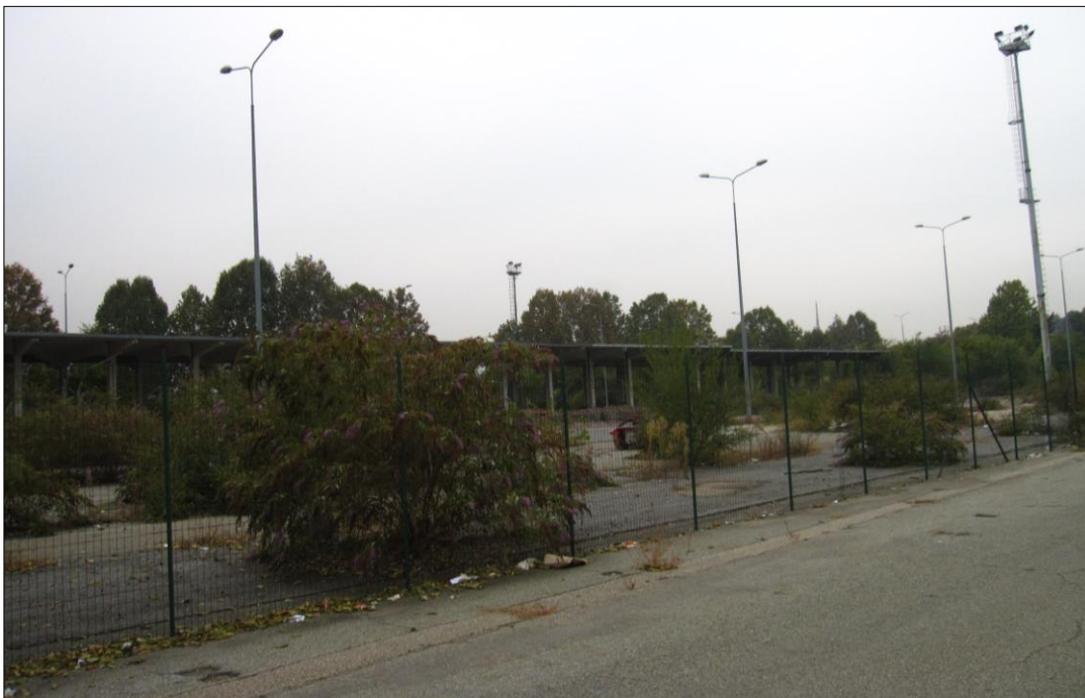
FOTO 2 – L'area asfaltata prossima alle banchine ferroviarie risulta essere cintata; al suo interno si sta sviluppando una vegetazione pioniera caratterizzata da una evidente presenza di *Buddleja davidii*.

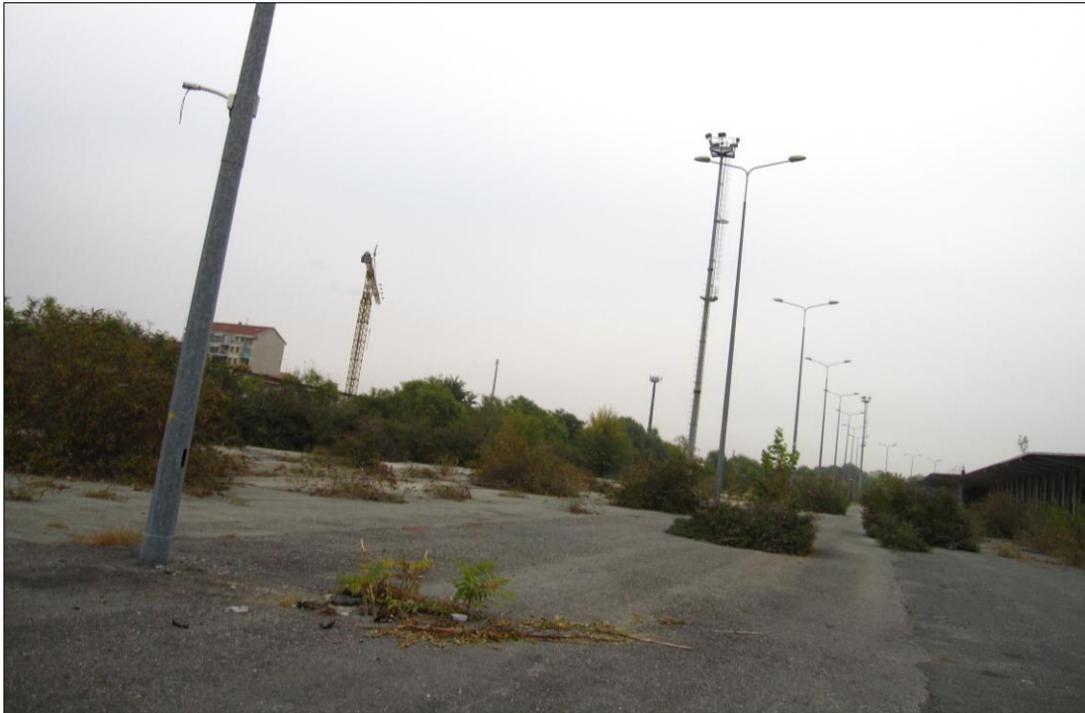
FOTO 3 – Viabilità asfaltata interna all'ex scalo Vanchiglia prossima alle ex strutture ferroviarie; è evidente come la vegetazione pioniera stia interessando l'intera superficie: si riconoscono buddleie, olmi e ailanti.

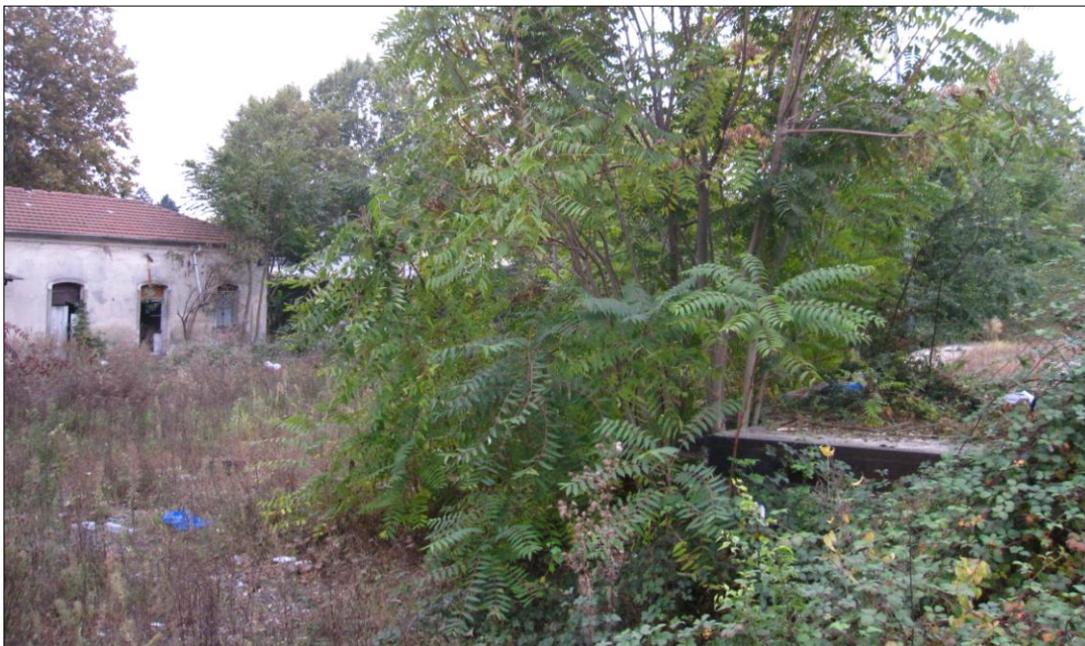
FOTO 4 – L'area caratterizzata dalla copertura diffusa con ballast ferroviario presenta un insediamento prevalentemente arboreo con novellame di ailanto, Prunus spp., pioppi, robinie e olmi.

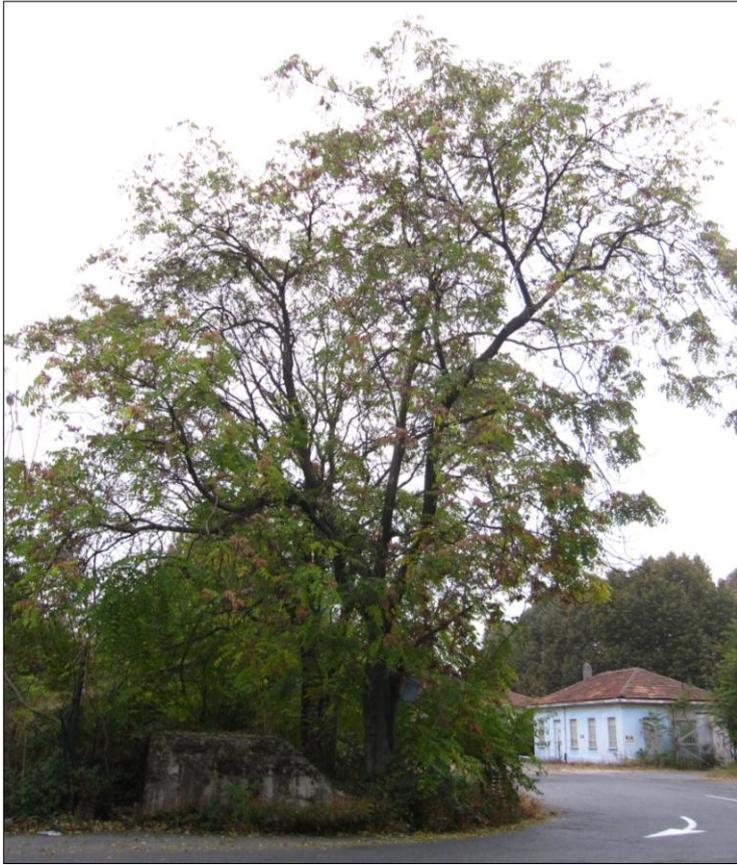
FOTO 5 – L'immagine ritrae i due esemplari di *Ailanthus altissima* policormici posti in corrispondenza dell'entrata da Corso Novara.

In corrispondenza dell'ingresso da Corso Novara è stato possibile censire e documentare tre grandi esemplari di *Ailanthus altissima* (1_A, 2_A, 3_A). Si tratta di due esemplari policormici, aventi due e tre tronchi di diametro sempre superiore a 40cm, entrambi in evidente contrasto con le strutture murarie a cui sono addossati. Il terzo esemplare, relativamente scostato dai primi due, presenta un tronco singolo di diametro prossimo a 40cm ed un castello molto articolato; anche questo esemplare si trova in evidente interferenza con le strutture murarie presenti. Sono presenti, inoltre, ulteriori due esemplari arborei di grandi dimensioni (n.1 *Pinus sylvestris* (4_Ps) ed n.1 *Platanus x acerifolia* (5_P)) posti nell'area cintata interna all'ex Scalo Vanchiglia. Si tratta di esemplari che si sviluppano in evidente contrasto reciproco per via dell'inadeguato e troppo ravvicinato sesto di impianto. Entrambi gli esemplari presentano un diametro superiore a 40 cm. Lungo il confine con la proprietà occupata dalla Helio Servizio srl, sempre all'interno dello scalo Vanchiglia, si osservano ulteriori tre esemplari di *Ailanthus altissima* (7_A, 8_A, 9_A) con diametro variabile dai 37 ai 64 cm.

La maggior parte delle specie intercettate dal nuovo progetto rientrano all'interno di quelle descritte nel D.G.R. della Regione Piemonte n. 46-5100 del 18.12.2012 'Black List' di cui si è data ampia descrizione nel paragrafo precedente. Tra le specie arboree di maggiori dimensioni di cui sarà necessario l'abbattimento, si segnalano unicamente n.5 esemplari di *Ailanthus altissima* (1_A, 2_A, 3_A, 6_A, 10_A).

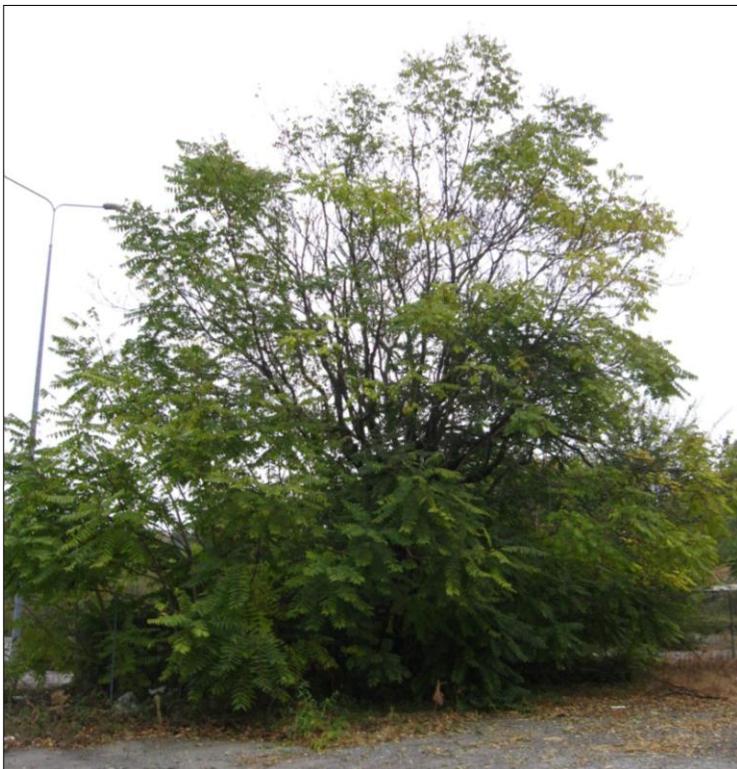
FOTO 6 – L'immagine ritrae l'esemplare di *Ailanthus altissima* posto di fronte all'entrata da Corso Novara.

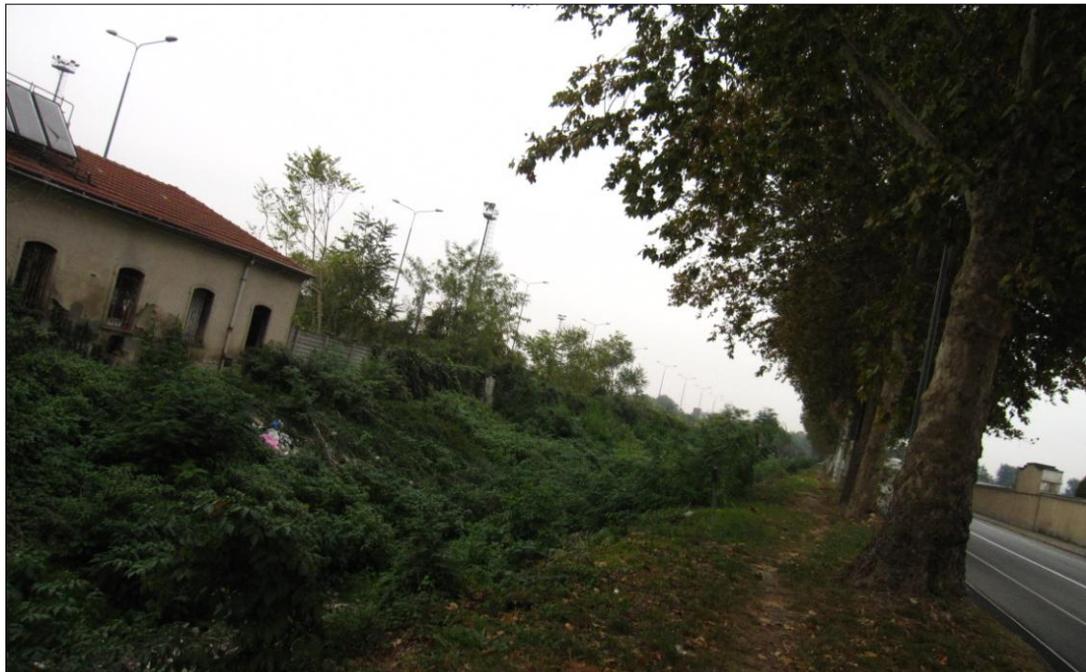
FOTO 9 – L'immagine ritrae il canale parallelo a Corso Regio Parco e il viale di platani che caratterizza la medesima viabilità; oltre le mura di cinta è possibile osservare lo sviluppo delle specie pioniere infestanti nell'ex scalo Vanchiglia.

Esternamente al confine dello scalo Vanchiglia, i viali alberati di Corso Regio Parco, Corso Novara e Via Giuseppe Regaldi caratterizzano e punteggiano il perimetro dell'area oggetto di intervento. Si tratta di viali di *Platanus x acerifolia* (Corso Regio Parco e Corso Novara) e di *Tilia x europaea* (Via Giuseppe Regaldi) già censiti e schedati nel piano programmatico di gestione del verde verticale del Comune di Torino (per questo motivo la numerazione adottato nella planimetria di rilievo allegata alla presente relazione prevede l'utilizzo dei numeri propri del censimento comunale). Nello specifico lungo Corso Regio Parco i platani presenti in successione lungo la sponda orografica sinistra del canale che

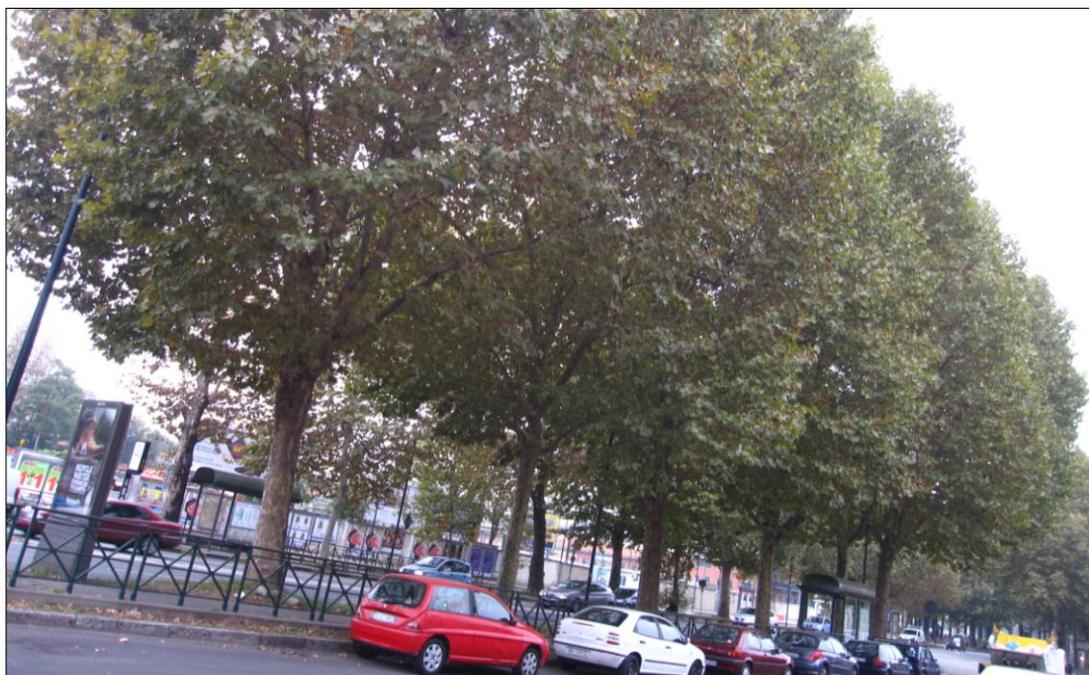
FOTO 10 – L'immagine ritrae parte del tratto di Corso Novara prospiciente il lotto Regaldi.

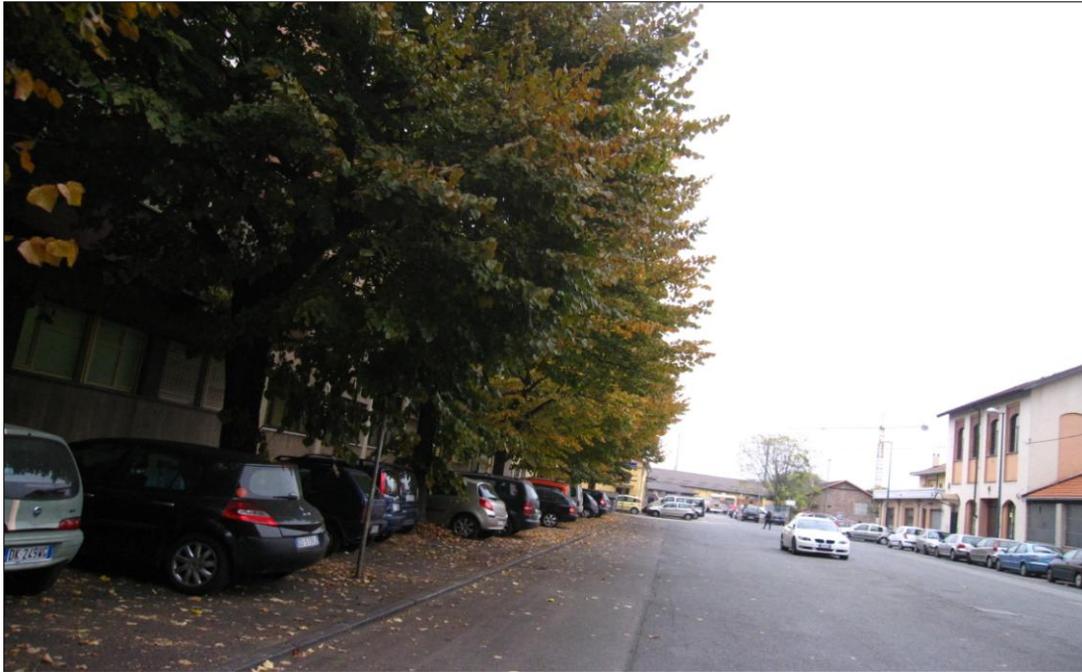
FOTO 11 – L'immagine ritrae il viale di tigli di Via Giuseppe Regaldi.

Lungo Via Giuseppe Regaldi i tigli in successione presenti sul confine nord sono quelli identificati dai numeri 1, 2, 3, 4, 5, 6, 7, 8; quest'ultimi presentano una distanza ridotta rispetto ai fabbricati al punto tale che i rami lambiscono le facciate degli edifici.

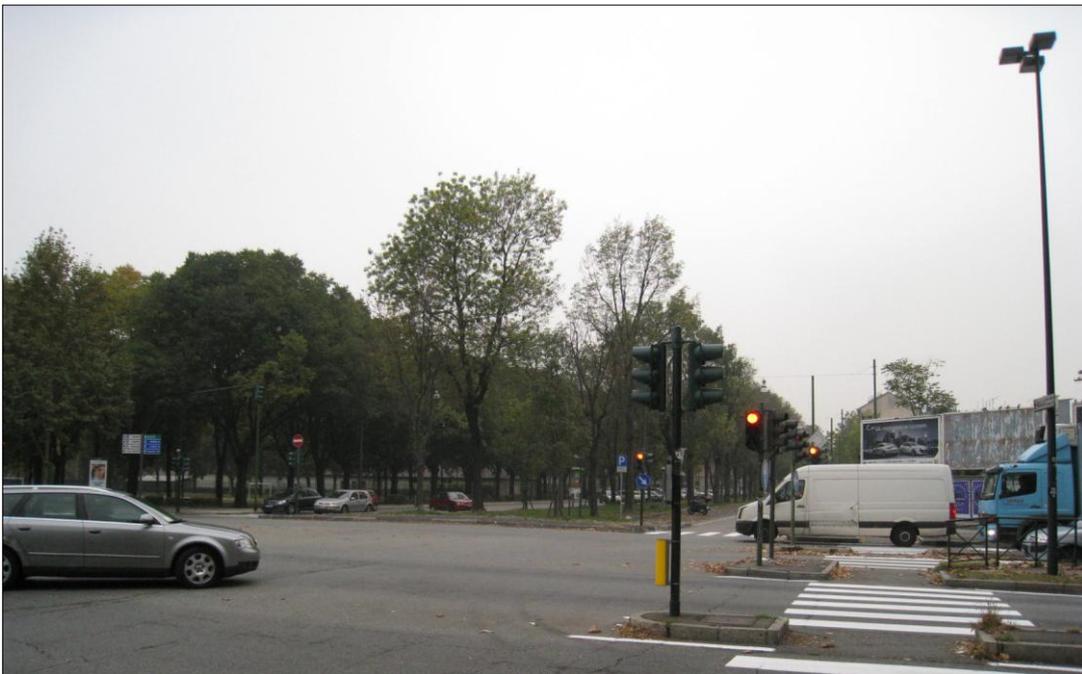
FOTO 12 – L'immagine ritrae sullo sfondo il viale di frassini di Corso Regio Parco (porzione ovest)

In prossimità dell'incrocio tra Corso Novara e Corso Regio Parco si rileva ancora la presenza nella porzione ovest di Corso Regio Parco di alcuni esemplari di *Fraxinus excelsior*: 318-317-316 (lato sud) e 234-235-236 (lato nord), tutti interessati dalle opere di urbanizzazione.

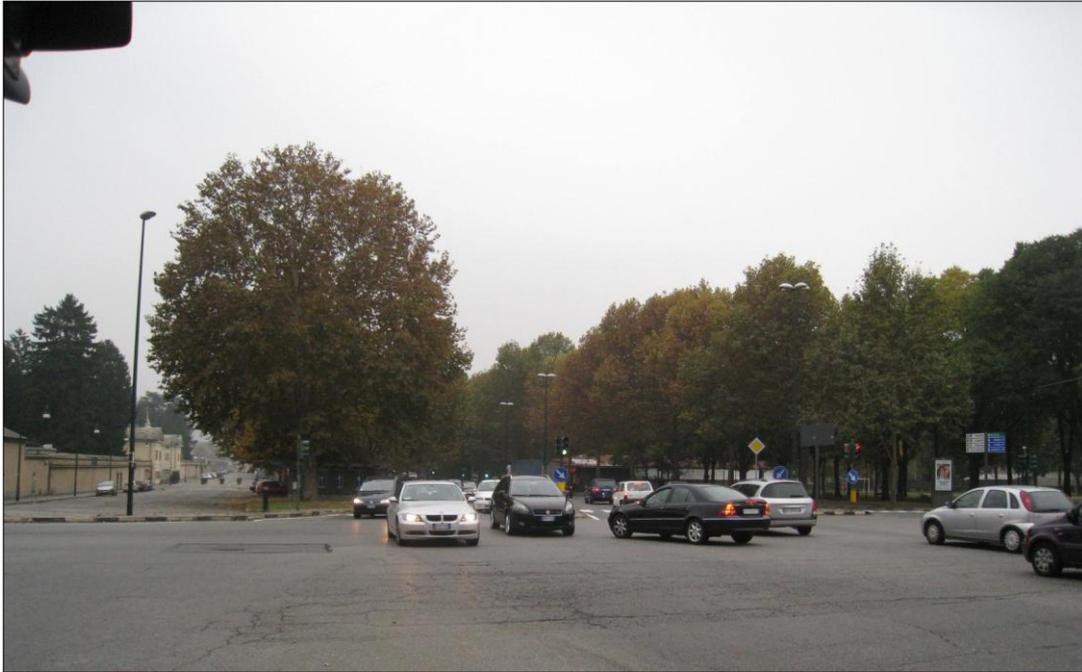
FOTO 13 – L'immagine ritrae Corso Novara in corrispondenza dell'incrocio con Corso Regio Parco (direzione est). Si osserva in primo piano la presenza di esemplari di platano.

Sempre su Corso Novara, oltrepassando l'incrocio con Corso Regio Parco in direzione sud, si osserva, invece, la presenza di alcuni esemplari di *Platanus x acerifolia* (151-153-154-184-185), un altro platano di neo impianto (150), un tiglio (152) e un frassino (183) sul lato est, oltre ad alcuni esemplari di *Platanus x acerifolia* (357-358-359-360-361-362) sul lato ovest.

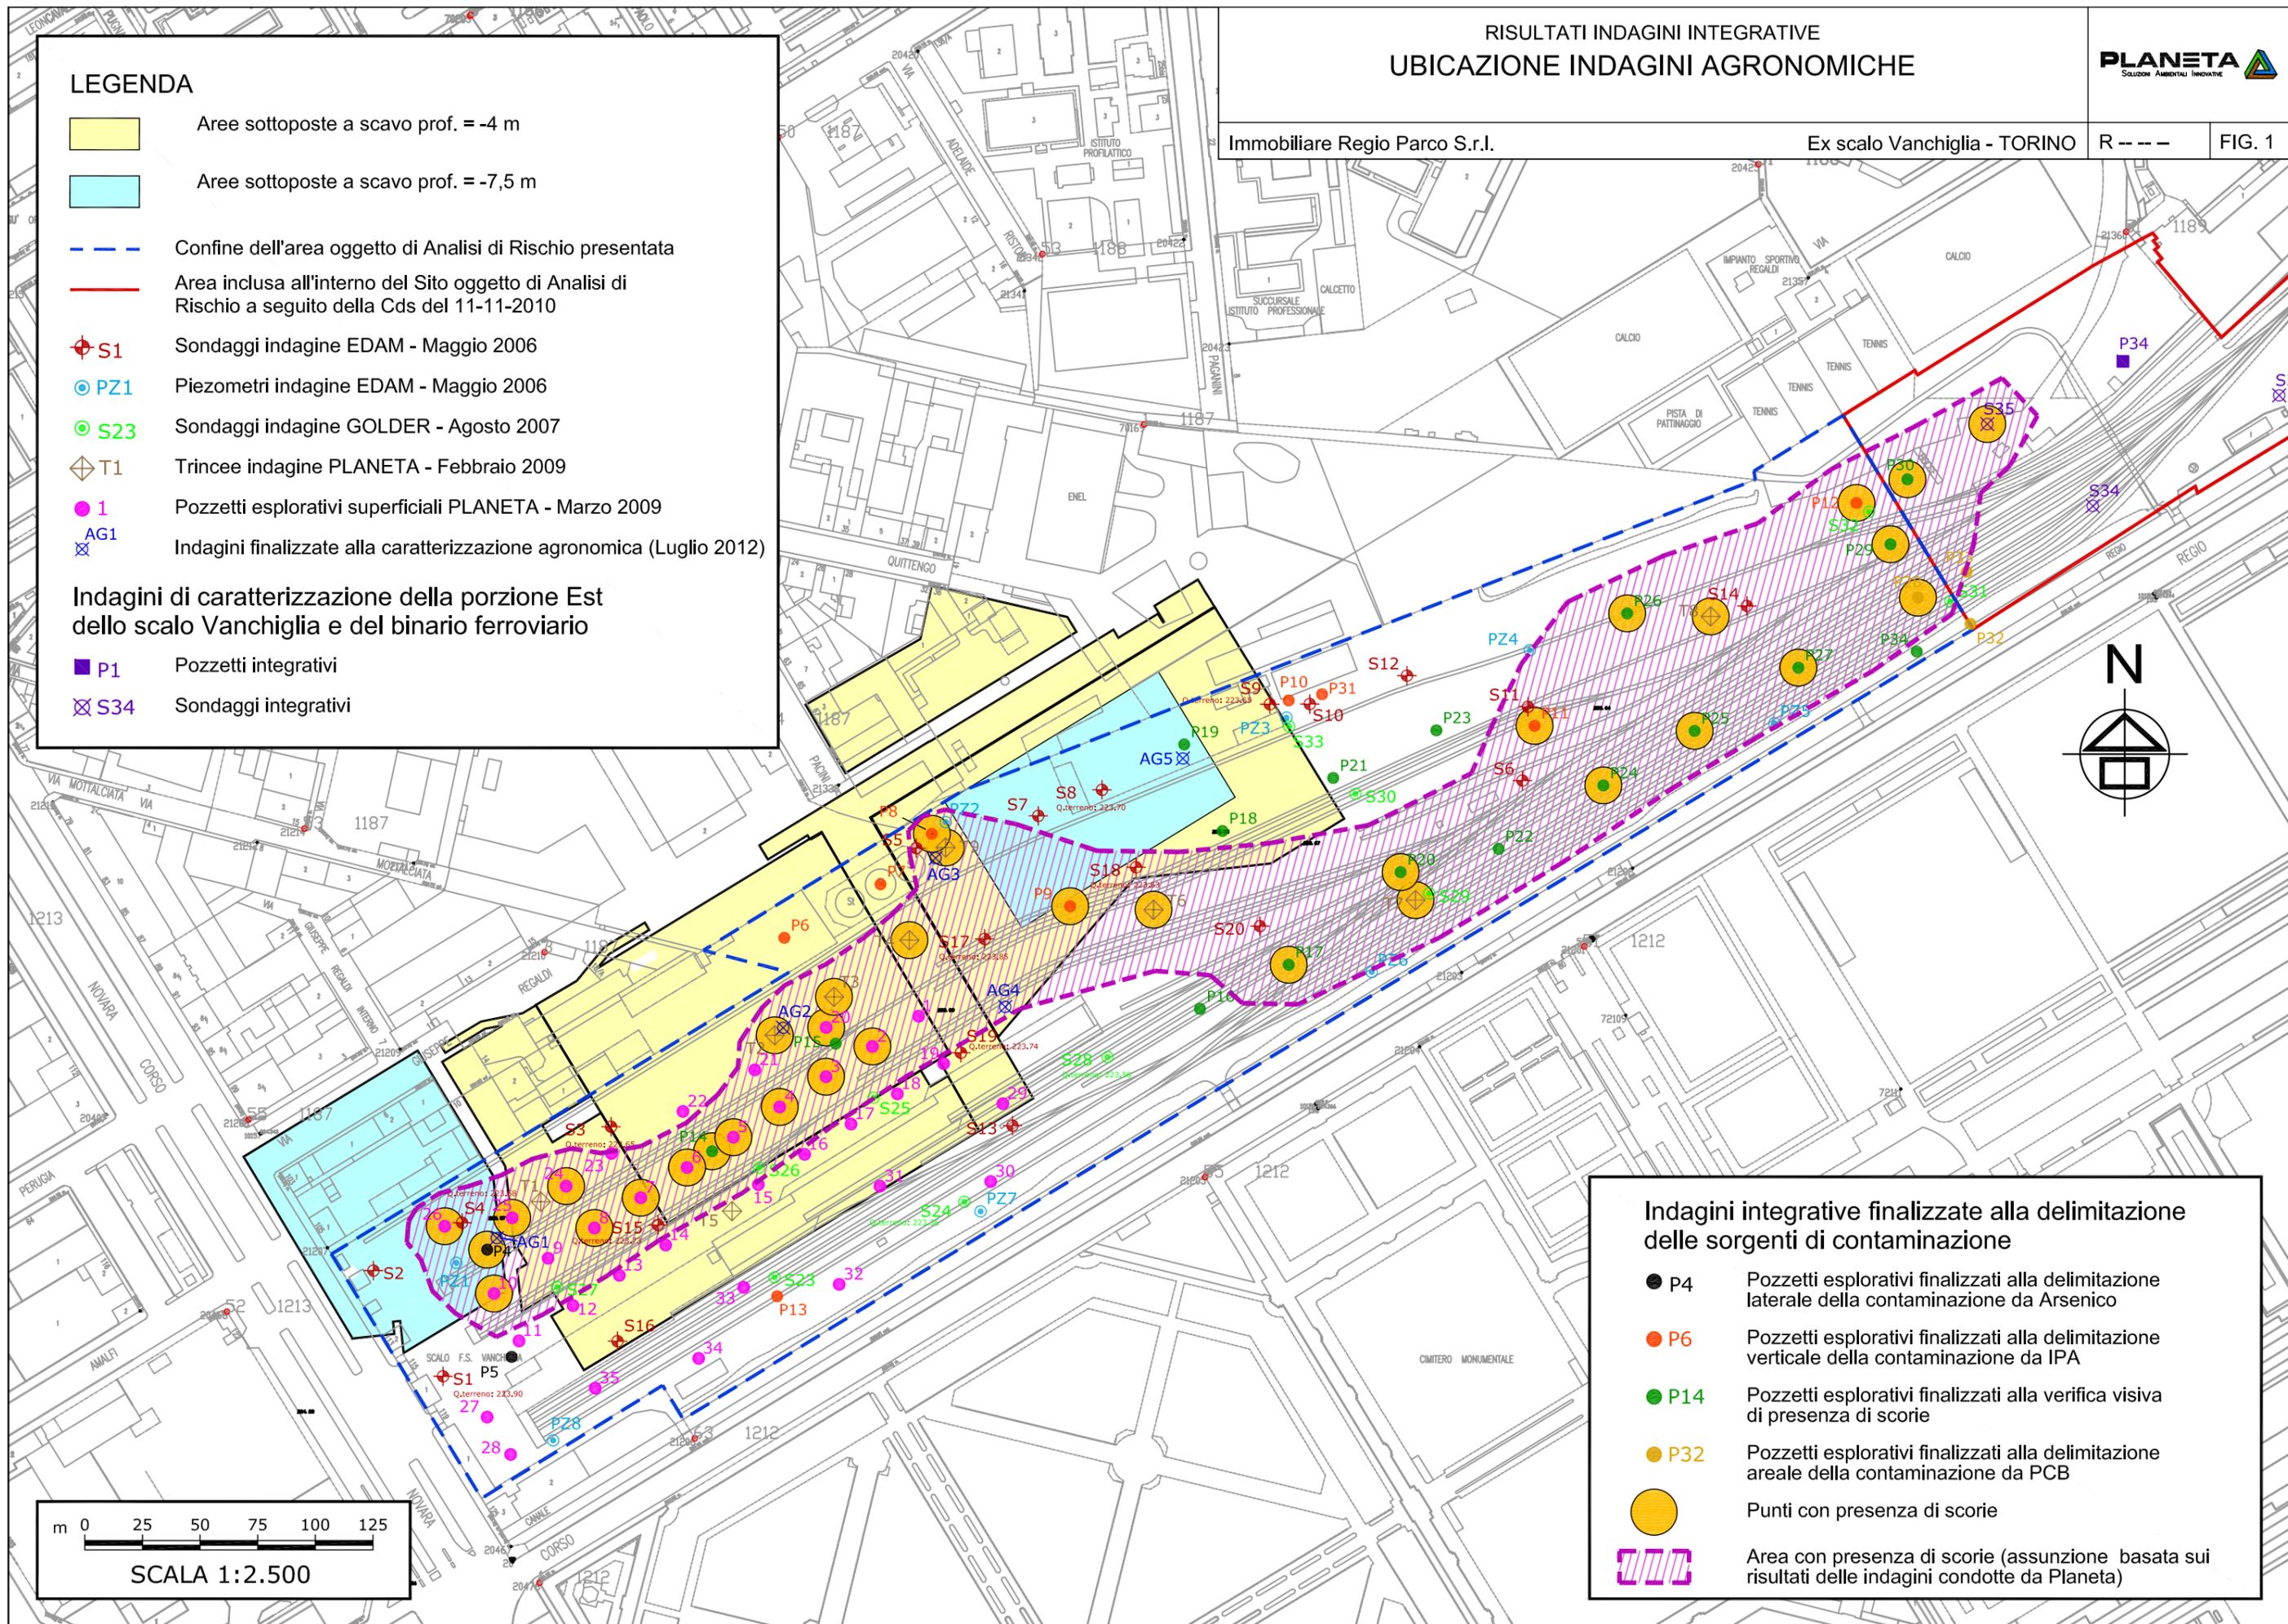
Indagini di caratterizzazione della porzione Est dello scalo Vanchiglia e del binario ferroviario

Indagini integrative finalizzate alla delimitazione delle sorgenti di contaminazione

- P4 Pozzetti esplorativi finalizzati alla delimitazione laterale della contaminazione da Arsenico
- P6 Pozzetti esplorativi finalizzati alla delimitazione verticale della contaminazione da IPA
- P14 Pozzetti esplorativi finalizzati alla verifica visiva di presenza di scorie
- P32 Pozzetti esplorativi finalizzati alla delimitazione areale della contaminazione da PCB
- Punti con presenza di scorie
- Area con presenza di scorie (assunzione basata sui risultati delle indagini condotte da Planeta)

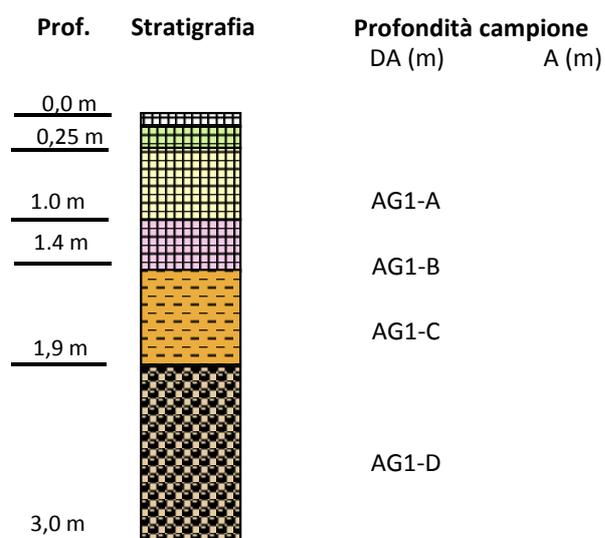
POZZETTO ESPLORATIVO AG1

Copertura in asfalto.

Terreno di riporto: ballast serpentinitico

Terreno di riporto: ghiaia e ciottoli in matrice sabbiosa con frammenti di laterizi

Terreno di riporto: sabbia limosa di colore violaceo inglobante frammenti di scorie di colore violaceo.

Limo sabbioso debolmente argilloso inglobante rara ghiaia fine. Colore marrone nocciola debolmente consistente.

Ghiaia e sabbia media debolmente limosa da sciolta a debolmente addensata con ciottoli localmente debolmente alterati. Colore marrone chiaro-grigio.

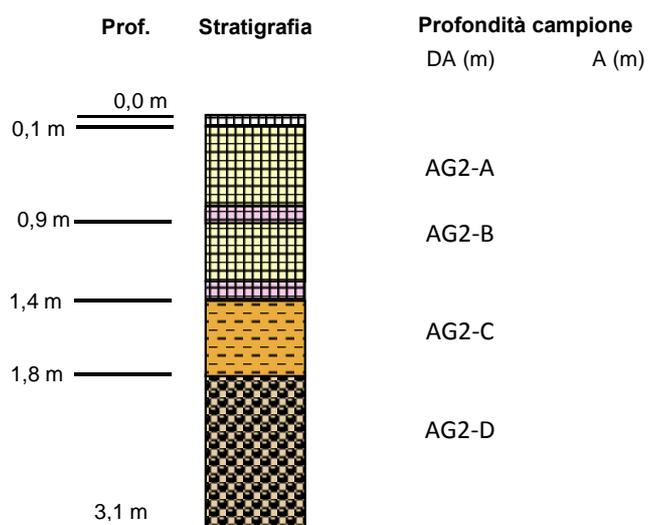
POZZETTO ESPLORATIVO AG2

Copertura in asfalto.

Terreno di riporto: ghiaia e sabbia medio-grossolana con ciottoli inglobanti frammenti di laterizio. Presenza di scorie di colore nero a partire da 0.7 m concentrate in livelli di spessore centimetrico. Colore marrone-grigio. Fra 1 e 1,3 presente livello a prevalenza di laterizi (mattoni)

Terreno di riporto: limo sabbioso e sabbia limosa di colore violaceo inglobante frammenti di scorie di colore nero. Presenti in livelli decimetrici fra 0,7 e 1 m circa e fra 1,3 e 1,4 m

Limo sabbioso debolmente argilloso inglobante rara ghiaia fine. Colore marrone nocciola; debolmente consistente.

Ghiaia e sabbia media limosa da sciolta a debolmente addensata con ciottoli localmente debolmente alterati. Colore marrone chiaro-grigio.

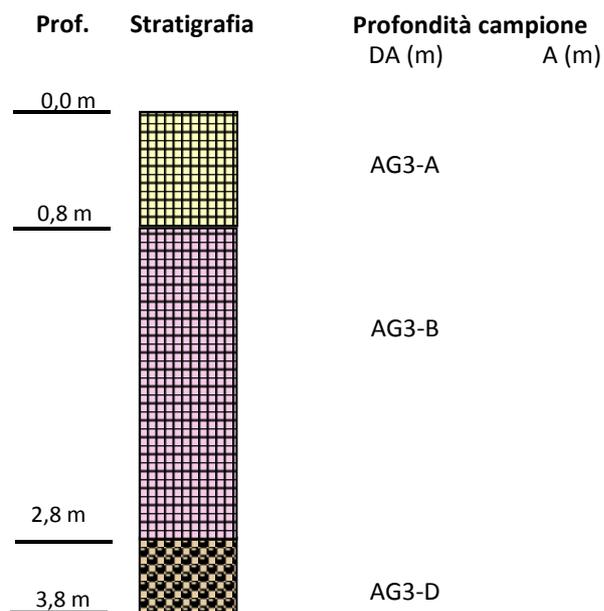
POZZETTO ESPLORATIVO AG3

Terreno di riporto: ghiaia e sabbia medio-grossolana limosa con ciottoli inglobante frammenti di laterizi e calcestruzzo. Colore marrone-grigio.

Terreno di riporto: sabbia medio-grossolana con ghiaia e ciottoli e frammenti di scorie di colore volaceo

Ghiaia e sabbia media debolmente limosa da sciolta a debolmente addensata con ciottoli localmente debolmente alterati. Colore marrone chiaro-grigio.

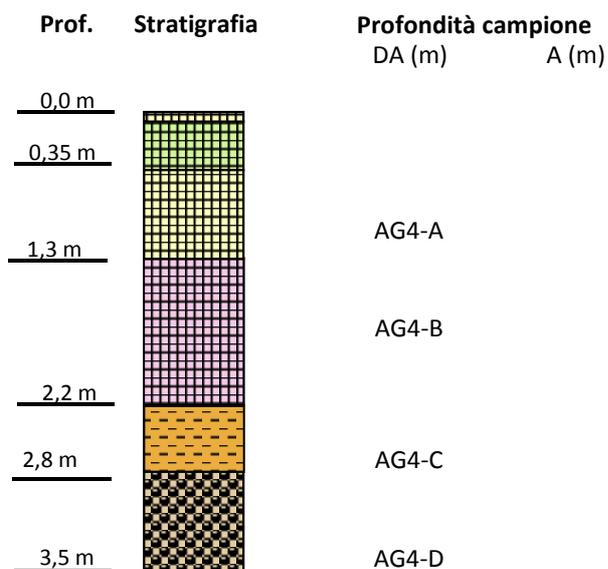
POZZETTO ESPLORATIVO AG4

Copertura in asfalto

Terreno di riporto: ghiaia e sabbia medio-grossolana limosa con rari ciottoli e ghiaia. Colore marrone-grigio. Sotto ballast livello di circa 20 cm composto da ciottoli e blocchi serpentinitici.

Terreno di riporto: ballast serpentinitico.

Terreno di riporto: sabbia limosa di colore violaceo

Limo sabbioso debolmente argilloso inglobante rara ghiaia fine e rari frammenti di laterizi. Colore grigio - marrone nocciola.

Ghiaia e sabbia media debolmente limosa da sciolta a debolmente addensata con ciottoli localmente debolmente alterati. Colore marrone chiaro-grigio.

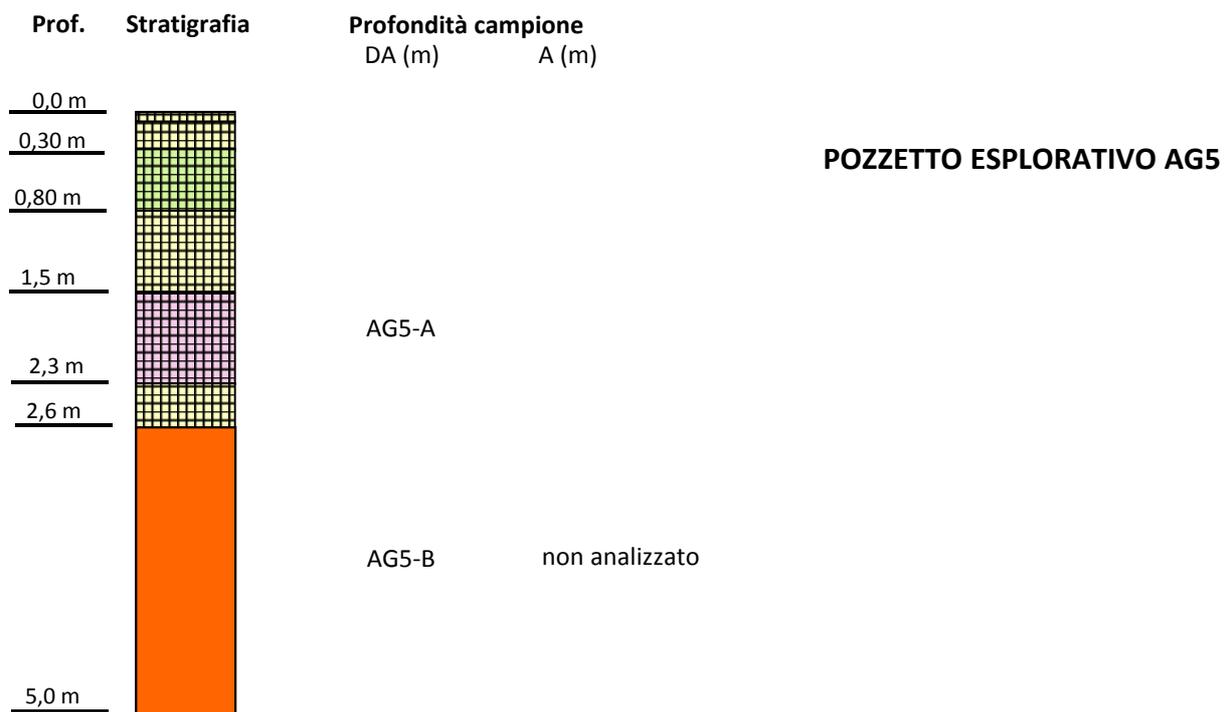
Copertura in asfalto

Terreno di riporto: ghiaia e sabbia medio-grossolana limosa con rari ciottoli e ghiaia. Colore marrone-grigio

Terreno di riporto: ballast serpentinitico.

Terreno di riporto: ghiaia e sabbia con livelli a maggiore frazione sabbiosa violacea

Livello costituito da laterizi fortemente alterati esteso fino a fondo foro, circa 5 m dal p.c.
