PERIZIA TECNICO NORMATIVA
IMPIANTI ELETTRICI E SPECIALI

RIQUALIFICAZIONE DELL'AREA SPORTIVA
MARCHI -COMBI - PALAZZO DEL NUOTO

OGGETTO: PLANIMETRIA LIVELLO +2 (+3,60/+9,50) - TRIBUNE
VERIFICHE E MISURE STRUMENTALI DI ILLUMINAMENTO

ELABORATO: IE-V.I.-04

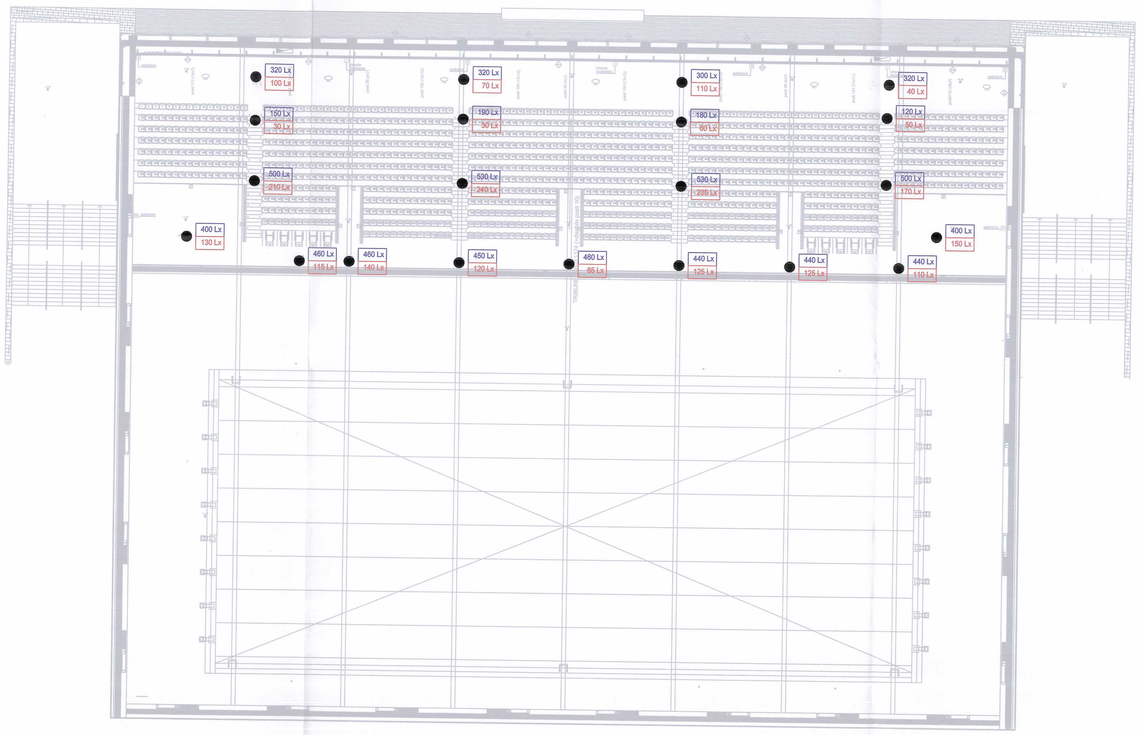
Misure di illuminamento normale eseguite in data 05.05.2011 ore 21,00 ÷ 23,00 con strumento HYOKI Asia Italia

Misure di illuminamento sicurezza - emergenza eseguite in data 26.05.2011 ore 21,30 ÷ 23,00 con strumento HYOKI Asia Italia
