**PIATTAFORMA AEROSPAZIO
Lotto 1: lavori di demolizioni e scavi**

PROGETTO DI FATTIBILITÀ TECNICA ED ECONOMICA

**RELAZIONE SULLO STATO DI
CONSISTENZA DEI FABBRICATI**
**ARC
RTS
001**

Servizio di progettazione di fattibilità tecnica ed economica e definitiva dei lavori per la realizzazione di un centro di ricerca tecnologica fondamentale ed applicata in tema di aerospazio sul sito del cosiddetto fabbricato 37 e dei limitrofi fabbricati minori (38, 39, 97 e 103)

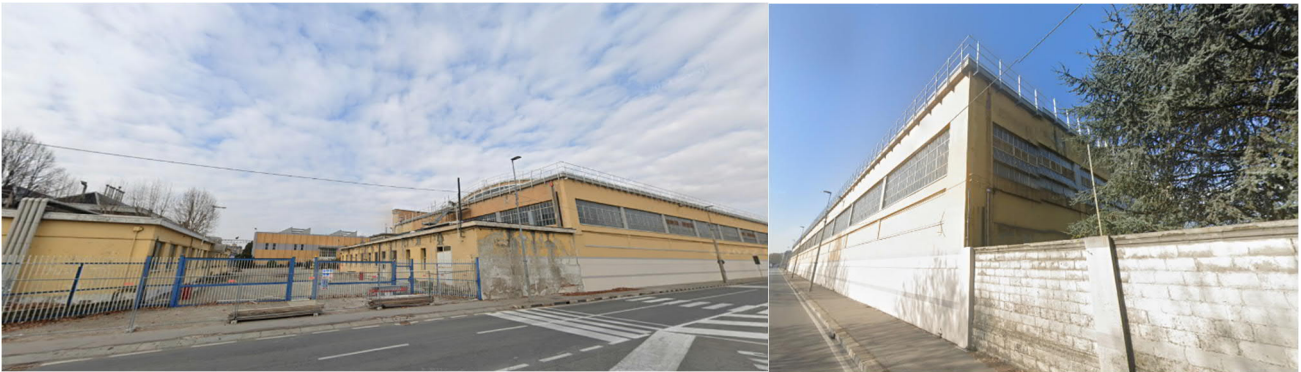
Figura 6: Vista dall'esterno

I rilievi effettuati sui corpi dei manufatti hanno permesso di constatare che dal punto di vista delle finiture, l'immobile è caratterizzato da fenomeni infiltrativi che hanno avuto origine nel tempo. L'analisi del degrado ha evidenziato la presenza di differenti patologie come l'alterazione cromatica, presenza di macchie ed il distacco dell'intonaco per lo strato superficiale con l'espulsione del copriferro e, la conseguente ossidazione delle armature esposte ai fenomeni degli agenti atmosferici. La causa principale di questi degradi è da imputare alla presenza di acqua e alla relativa esposizione agli agenti atmosferici e alla mancata manutenzione.
