SCR PIEMONTE S.p.a.		CITTA' DI TORINO
LIVELLO PROGETTUALE		PROGETTO ESECUTIVO
CUP C13D21002930001	TITOLO INTERVENTO "TORINO, IL SUO PARCO, IL SUO FIUME: MEMORIA E FUTURO" INTERVENTI DI RIQUALIFICAZIONE E RECUPERO AREE VERDI DEL PARCO DEL VALENTINO	
CODICE OPERA 22043D02		
Tavola n. 104	TITOLO TAVOLA PE - RELAZIONE TECNICA DI RESTAURO ELEMENTI IN ROCAILLES	
DATA 01 DICEMBRE 2023	SCALA VARIE	AREA PROGETTUALE ARCHITETTURA
FORMATO ELABORATO A4	CODICE GENERALE ELABORATO 22043D02_0_0_E_OS_00_CB_104_0	
NOME FILE 22043D02_0_0_E_OS_00_CB_104_0.pdf		
VERSIONE	DATA	DESCRIZIONE
0	01 dicembre 2023	Prima redazione
RTP PROGETTAZIONE   AG&P greenscape srl (mandataria) via Savona 50 20144 Milan - Italy   m t a ASSOCIATI (mandante) Via Benedetto Marcello 10, 20124 Milano		TIMBRI - FIRME Responsabile del progetto: Arch. Paolo Palmulli Responsabile progetto architettonico: Arch. Antonio Troisi
RTI ESECUZIONE   CONSORZIO STABILE A.L.P.I. scari Viale Rimembranze 28 - 20045 Lainate (MI)

1. Descrizione

1.1 Identificazione del bene, ubicazione e situazione vincolistica

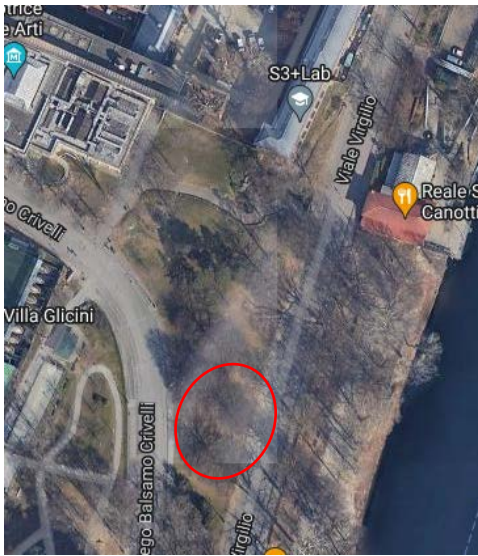
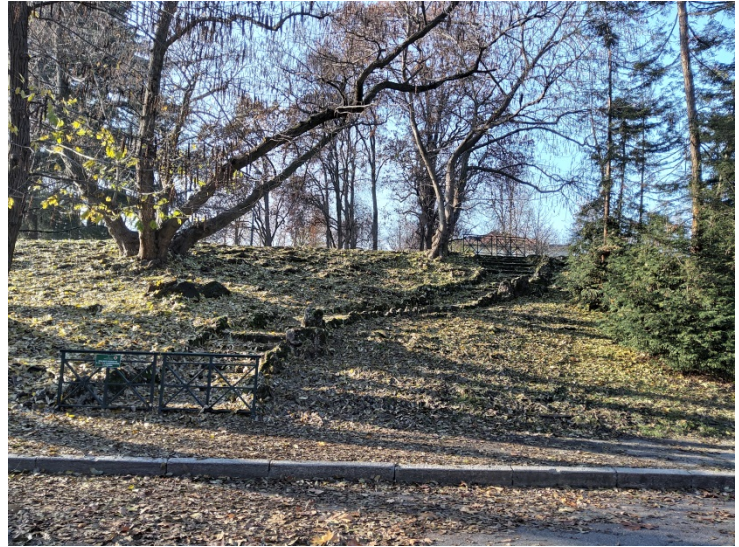
1.3.5 Scalinata a sud del Castello del Valentino

La scalinata situata a sud del Castello del Valentino, di collegamento – attualmente non accessibile – tra Viale Virgilio e Viale Crivelli, presenta anch'essa elementi a rocailles che ne costeggiano i lati; diversamente dal dirimpettaio tratto meridionale, citato nel paragrafo precedente, qui il materiale costitutivo è roccia di origine naturale, analogamente alla vicina Fontana del Castello. Dato il materiale costitutivo, la realizzazione di tale scalinata, nonostante la dislocazione nella parte meridionale, è presumibilmente ascrivibile alla prima fase di edificazione del parco.

Assai critica invece la situazione riscontrata nella scalinata di collegamento tra Viale Virgilio e Viale Crivelli, attualmente non accessibile: l'azione delle poderose radici della pianta pterocaria ha stravolto infatti la complanarità di molti gradini, invadendo in maniera massiccia e irreversibile alcuni tratti di terreno, a tal punto che la municipalità ha dovuto rimuoverne una parte ed interdire il passaggio pedonale per questioni di sicurezza.

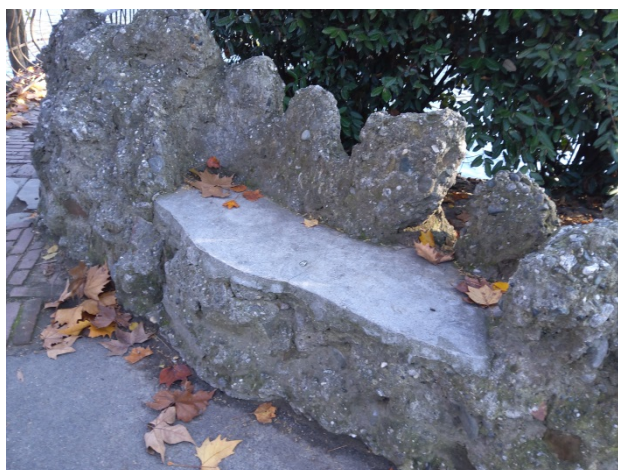
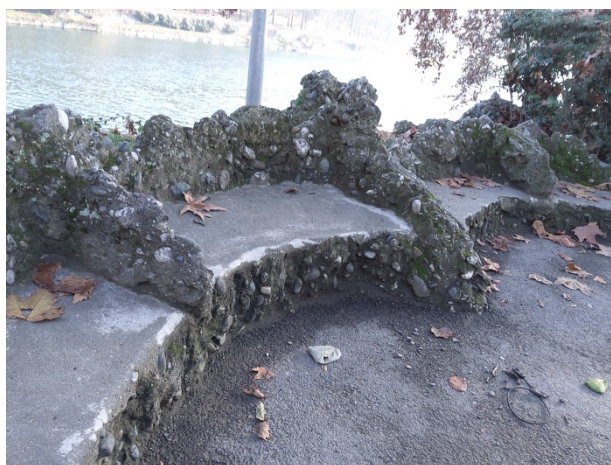
La proposta di restauro avanzata in questa sede segue la consueta linea conservativa, ritenuta un "faro" in tutto il presente progetto, nel rispetto dei materiali costitutivi originari ma con l'attenzione, al contempo, di non recare ulteriore e maggiore danno nel perseguire tale principio: i rivestimenti cementizi in buono stato

e ritenuti ben aderenti non verranno pertanto rimossi solo per un intento filologico di eliminazione di qualsiasi materiale incongruo, ritenendo che la totale eliminazione meccanica del cemento potrebbe indurre danni ulteriori all'apparato litoide circostante e che, di contro, il contenuto di sali potenzialmente dannosi nell'impasto si dovrebbe oramai essere

stabilizzato e da ritenersi pertanto trascurabile. Verranno sigillate crepe e fessurazioni mediante malta a base di calce idraulica desalinificata; l'operazione potrà essere eventualmente preceduta, ove ritenuto necessario, da iniezioni di malta fluida riempitiva da eseguire nelle crepe di maggior profondità.

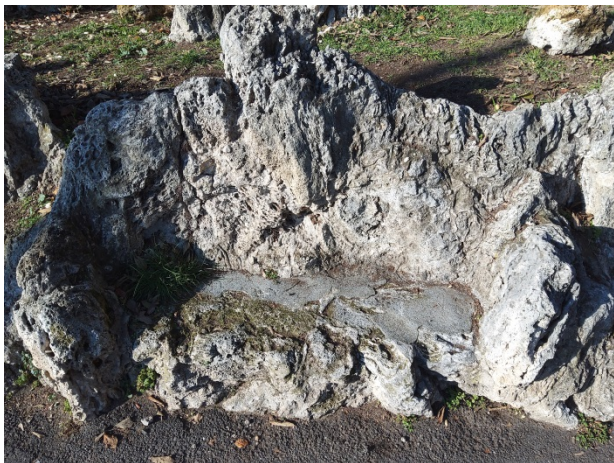
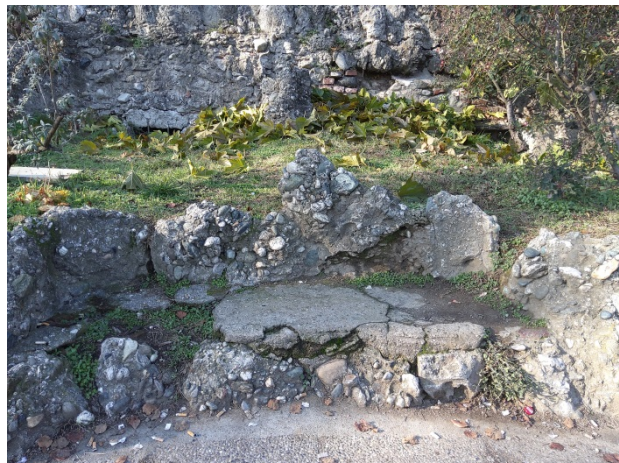
Le sedute che presentano invece rifacimenti cementizi in precario stato conservativo (fenomeni di sollevamenti e/o disgregazione) verranno sottoposte ad accurata rimozione meccanica del materiale

incongruo e ripristinata la complanarità della seduta con una copertina di rivestimento in malta di calce idraulica desalinificata ed inerti di granulometria media, in modo da ottenere una superficie dall'aspetto rustico in armonia con l'apparato circostante, e non dissonante come risultano invece i vecchi rivestimenti in malta cementizia lisciata.

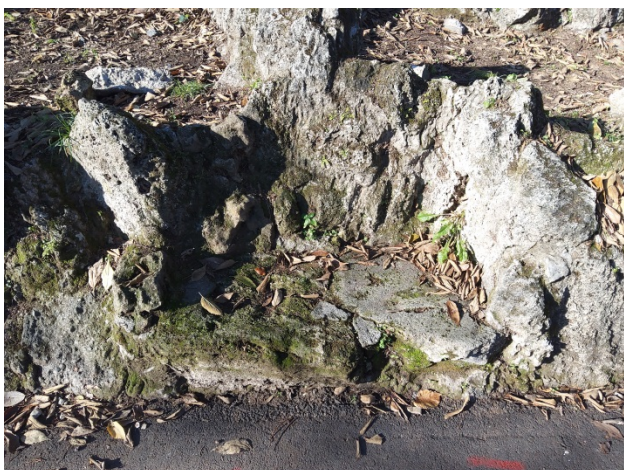
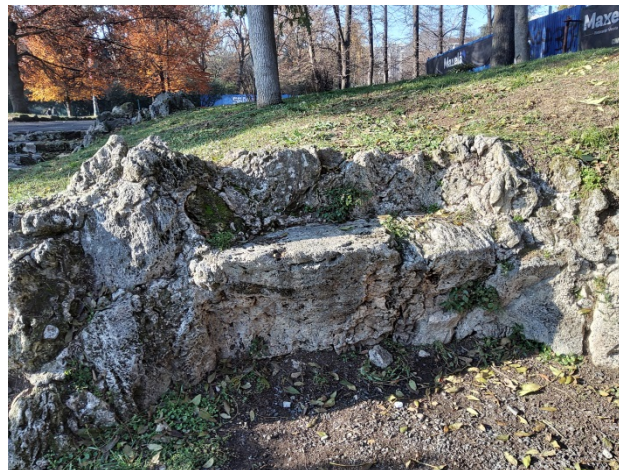
Terzo caso infine le sedute in roccia "al naturale", prive cioè di qualsiasi intervento precedente, ma che presentano comunque una notevole irregolarità nella complanarità a causa di accentuati fenomeni di erosione: una volta ripulita per bene la superficie dai depositi di terriccio e dai muschi, si potrà leggere in maniera più chiara la superficie originale permettendo così di risarcire le sole mancanze con una rasatura a livello, sempre mediante impiego di malta di calce idraulica desalinificata ed inerti di granulometria media. In tal modo si limiterà l'intervento al minimo necessario in funzione strettamente conservativa, garantendo al contempo la funzionalità della seduta.

In questi due casi all'impasto a base di calce idraulica desalinificata, si propone l'aggiunta di cemento naturale, considerato per la sua composizione chimico-mineralogica una calce idraulica naturale ad elevate resistenze meccaniche. Il cemento naturale, noto anche come cemento romano, è infatti un legante idraulico naturale fabbricato con un'unica materia prima, senza aggiunta di additivi. È il prodotto della

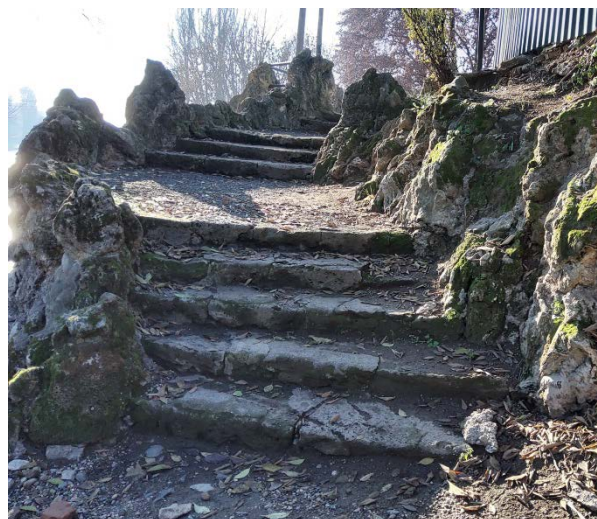
È bene pertanto pensare ad un intervento conservativo che ovviamente cerchi il più possibile di soddisfare anche le esigenze pratiche: la superficie dei gradini verrà pertanto sottoposta ad una prima idropulitura mediante adeguata attrezzatura a temperatura e pressione controllata in modo da rimuovere tutto il deposito di terriccio accumulatosi. Così facendo, si potrà quindi capire quali gradini, oramai interrati, necessitano un loro riposizionamento in asse, mediante scavo puntuale e ripuntellamento, e

quanta superficie dei gradini, erosa o mancante, effettivamente risulta: per ripristinare crepe, fessurazioni, avvallamenti e mancanze si farà ricorso ad un impasto di malta di calce idraulica, addizionata a del cemento naturale, per garantire una maggior resistenza all'usura da calpestio, analogamente a quanto previsto per le sedute delle rocailles. Porzioni eccessivamente erose o totalmente mancanti, tali da compromettere la sicurezza del transito pedonale, potranno essere sostituite puntualmente con tassellatura in pietra, analoga all'originale, che verrà opportunamente patinata al fine di integrarsi cromaticamente con la superficie circostante.

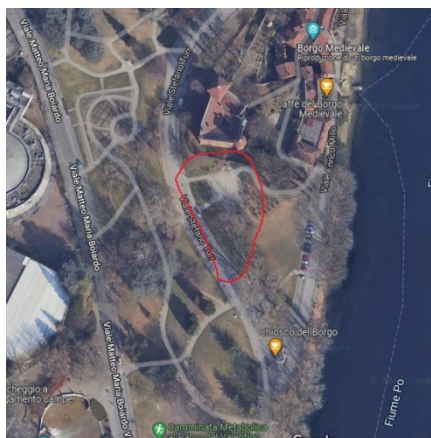
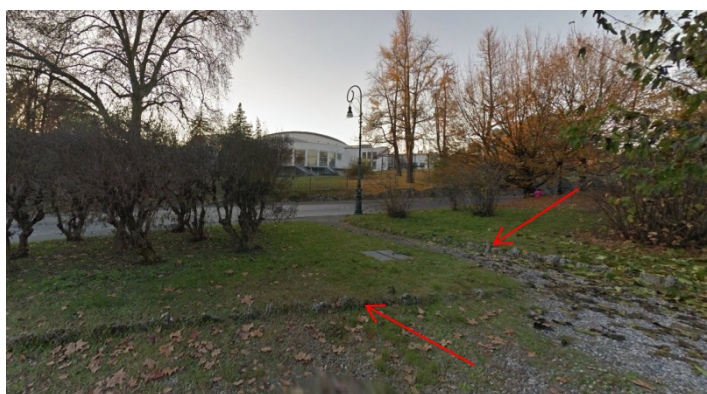
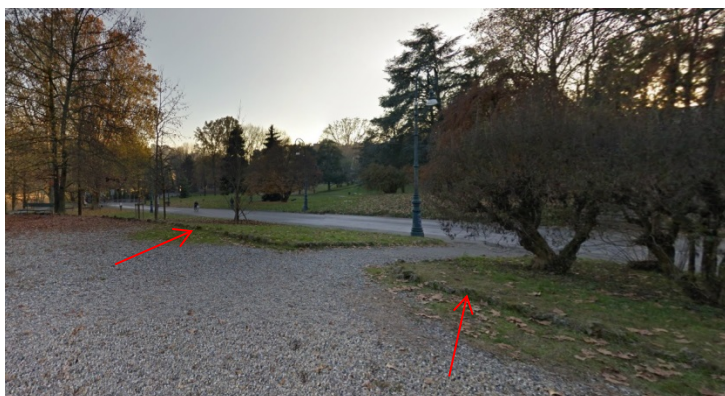
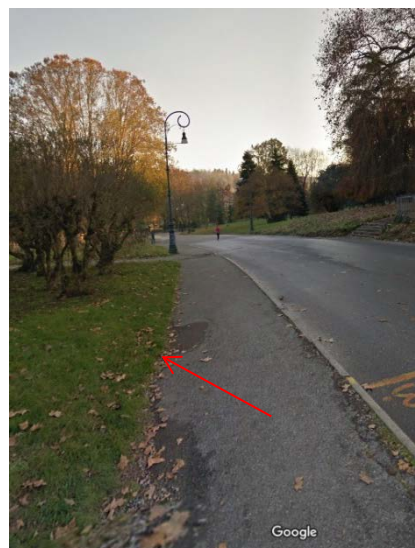
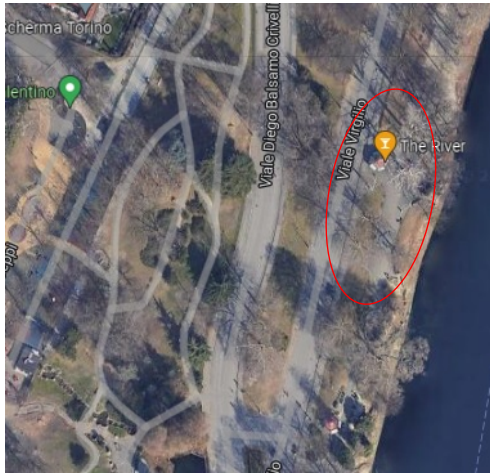
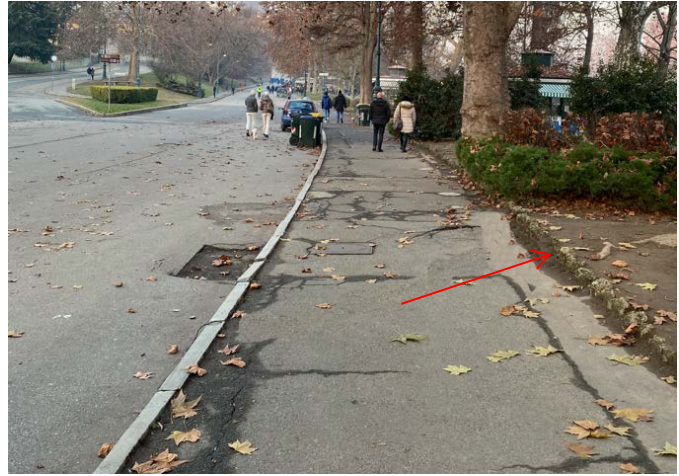
- ✓ relativamente alle roccailles “non storiche” impiegate unicamente come cordolo a perimetro di aiuole, dal confronto con la documentazione storica, si è appurato che non hanno alcuna valenza storica né tantomeno estetica essendo frutto di implementazioni postume al disegno originale. Risultando in molti punti irregolari o addirittura assenti, con lunghi tratti dove si perde totalmente la visione del cordolo con il verde che avanza degradando verso la strada asfaltata, si intende qui proporre la loro totale rimozione in funzione di una progettualità paesaggistica storicamente coerente e più completa, attenta alla salvaguardia degli elementi storici laddove presenti, ma al contempo flessibile in presenza di elementi privi di alcun valore storico documentale. In foto le due aree oggetto di tale questione con la relativa localizzazione.
