TRATTO MERIDIONALE DEL PARCO LUNGO VIALE VIRGILIO

DOCUMENTAZIONE FOTOGRAFICA A COLORI

COMMITTENTE <b>SCR PIEMONTE S.p.A.</b>	COMUNE <b>CITTA' DI TORINO</b>	
<b>PROGETTO DI FATTIBILITA' TECNICO ECONOMICA</b>		
TITOLO INTERVENTO <b>"TORINO, IL SUO PARCO, IL SUO FIUME: MEMORIA E FUTURO"</b> <b>INTERVENTI DI RIQUALIFICAZIONE E RECUPERO AREE VERDI DEL PARCO DEL VALENTINO</b>		
Elaborato n. <b>401</b>	TITOLO ELABORATO <b>PFTE - MAPPATURA DEGRADO ED INTERVENTO ELEMENTI IN ROCCALLES - TAVOLA 2</b>	
DATA <b>22 FEBBRAIO 2023</b>	SCALA <b>INDAGINI E RILIEVI</b>	
FORMATO ELABORATO <b>A0</b>	CODICE GENERALE ELABORATO <b>22043D02[0][0]F[05][00]BF[401]2.0</b>	
NOME FILE <b>22043D02_0_0_F_06_00_BF_401_2.0.pdf</b>		
VERSIONE	DATA	DESCRIZIONE

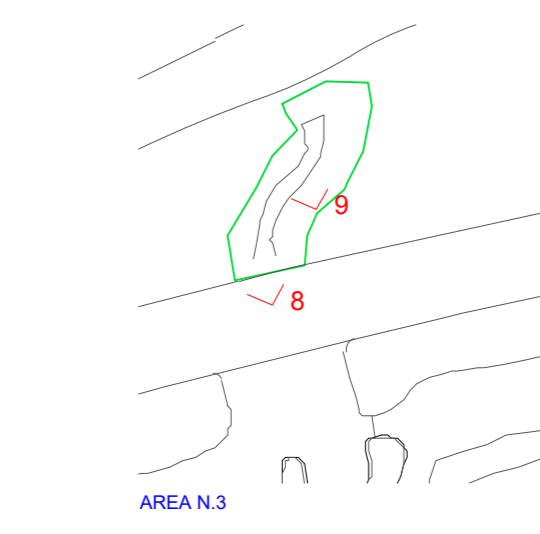
A CAUSA DELL'AZIONE INVASIVA DELLE RADICI DELLA FTEROCARIA, CHE NON SONO PREVISTE INTERGRAZIONI IN CORRISPONDENZA DI MANICAZIE, NON DOVENDO RENDERE AGIBILE LA SCALINATA.
