DIREZIONE OPERE PUBBLICHE

COMMITTENTE <b>SCR PIEMONTE S.p.a.</b>		COMUNE <b>CITTA' DI TORINO</b>	
LIVELLO PROGETTUALE		<b>PROGETTO DI FATTIBILITA' TECNICO ECONOMICA</b>	
CUP <b>C13D21002930001</b>	TITOLO INTERVENTO <b>"TORINO, IL SUO PARCO, IL SUO FIUME: MEMORIA E FUTURO" INTERVENTI DI RIQUALIFICAZIONE E RECUPERO AREE VERDI DEL PARCO DEL VALENTINO</b>		
CODICE OPERA <b>22043D02</b>			
Elaborato n. <b>104</b>	TITOLO ELABORATO <b>PFTE - RELAZIONE TECNICA DI RESTAURO ELEMENTI IN ROCAILLES</b>		
DATA <b>22 FEBBRAIO 2023</b>	SCALA -	AREA PROGETTUALE <b>OPERE D'ARTE MINORI</b>	
FORMATO ELABORATO <b>A4</b>	CODICE GENERALE ELABORATO <b>22043D02 0 0 F OS 00 CB 104 1.0</b>		
NOME FILE <b>22043D02_0_0_F_OS_00_CB_104_1.0.pdf</b>			
VERSIONE	DATA	DESCRIZIONE

# Sommario

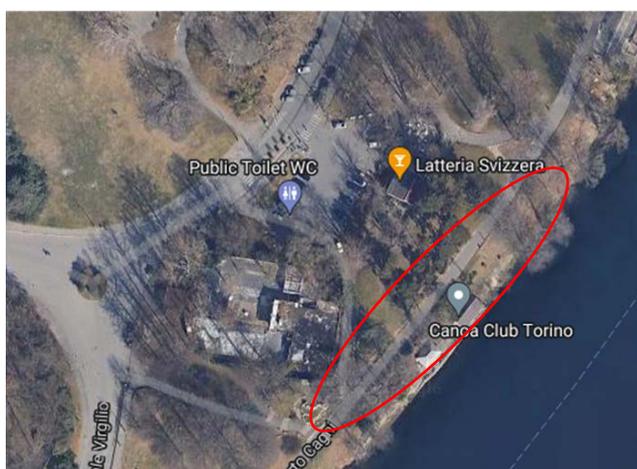
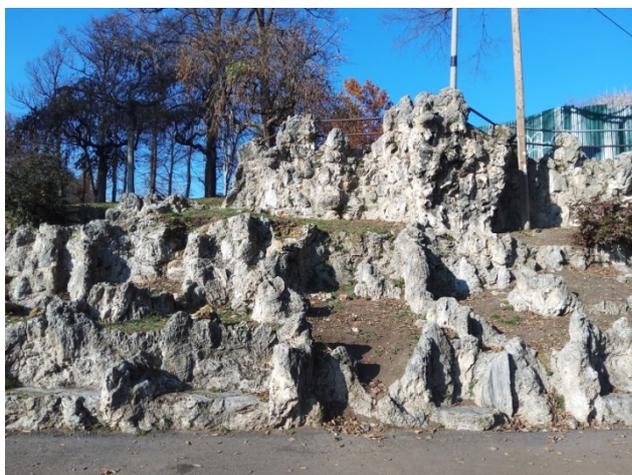
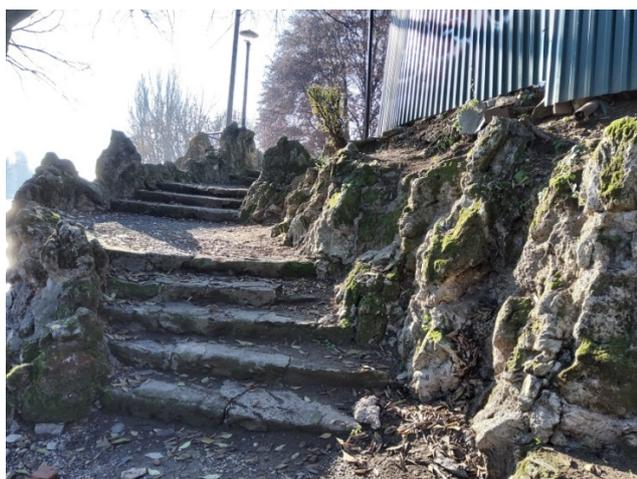
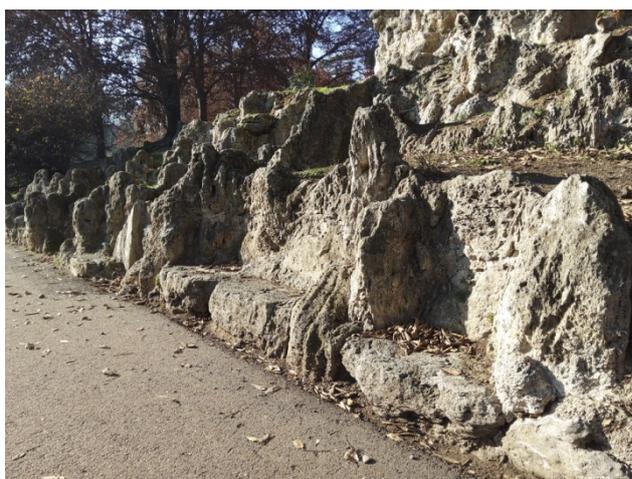
### 1.3.1 Tratto settentrionale di Viale Cagni

Il complesso di rocailles si estende lungo gran parte di Viale Cagni, precisamente nei pressi della scalinata che permette di accedere ad un piccolo belvedere sopraelevato. I gruppi rocciosi sono dislocati a varie altezze sfruttando il pendio della collinetta, replicando sorta di terrazzamenti; in questo tratto svariate sono le sedute lungo il camminamento, ricavate da questi gruppi rocciosi, incastonate tra loro in modo da realizzare artificialmente anche i relativi braccioli; schienale e braccioli risultano particolarmente alti rispetto all'altezza della seduta, a dir poco sproporzionati. La scalinata si innesta a partire da Viale Cagni per poi divergere in due distinte rampe, l'una che porta al piccolo belvedere a sud, l'altra che si dirige a nord. In quest'area tutte le rocailles presenti risultano in materiale roccioso di origine naturale, ad eccezione ovviamente – come verrà adeguatamente descritto nel paragrafo dello stato conservativo – di integrazioni cementizie risalenti a precedenti interventi di manutenzione.

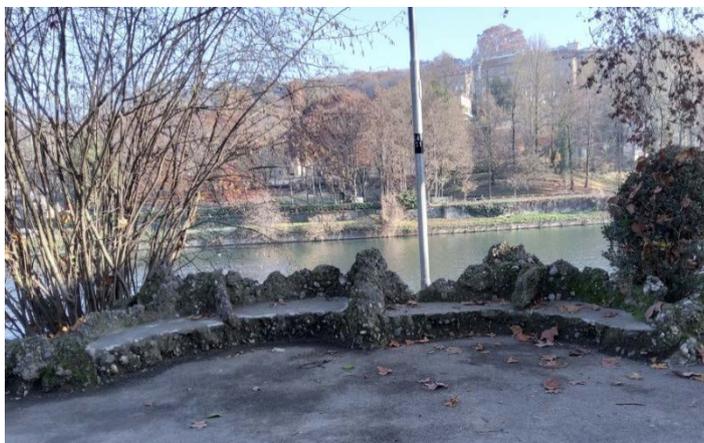
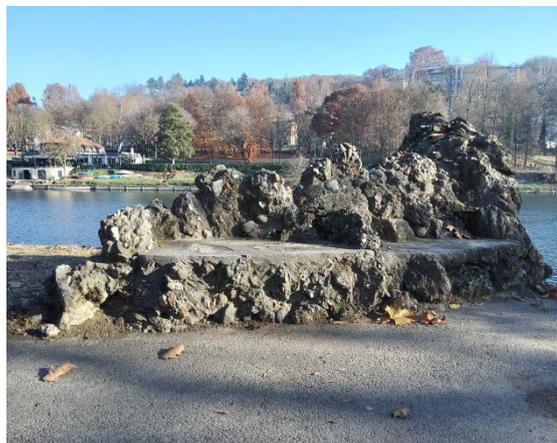
La seconda parte appare invece molto più regolare e strutturata nell'assetto seguendo la sinuosità della sponda e andando a riproporre tale andamento con una disposizione semi-circolare o semi-ellittica delle sedute ricavate dalle rocailles lungo il vialetto interno. Le sedute, intervallate da dei divisori, presentano il consueto problema dell'altezza esigua rispetto al piano di calpestio in asfalto, come pure gli schienali accusano la medesima criticità in termini funzionali.

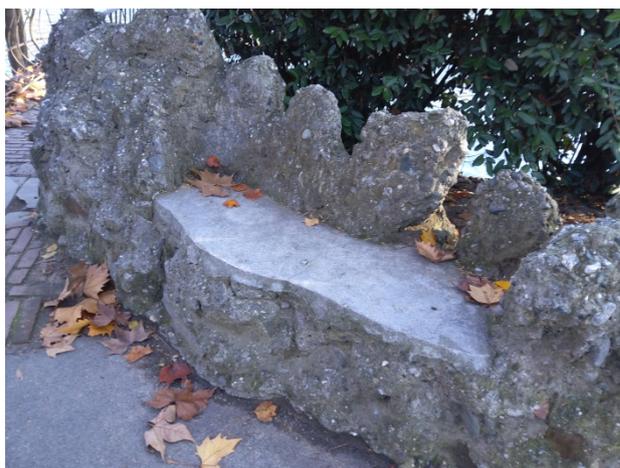
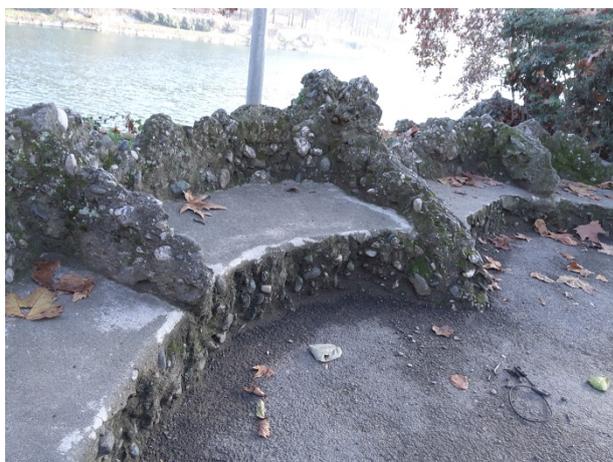
La proposta di restauro avanzata in questa sede segue la consueta linea conservativa, ritenuta un "faro" in tutto il presente progetto, nel rispetto dei materiali costitutivi originari ma con l'attenzione, al contempo, di non recare ulteriore e maggiore danno nel perseguire tale principio: i rivestimenti cementizi in buono stato

e ritenuti ben aderenti non verranno pertanto rimossi solo per un intento filologico di eliminazione di qualsiasi materiale incongruo, ritenendo che la totale eliminazione meccanica del cemento potrebbe indurre danni ulteriori all'apparato litoide circostante e che, di contro, il contenuto di sali potenzialmente dannosi nell'impasto si dovrebbe oramai essere

stabilizzato e da ritenersi pertanto trascurabile. Verranno sigillate crepe e fessurazioni mediante malta a base di calce idraulica desalinificata; l'operazione potrà essere eventualmente preceduta, ove ritenuto necessario, da iniezioni di malta fluida riempitiva da eseguire nelle crepe di maggior profondità.

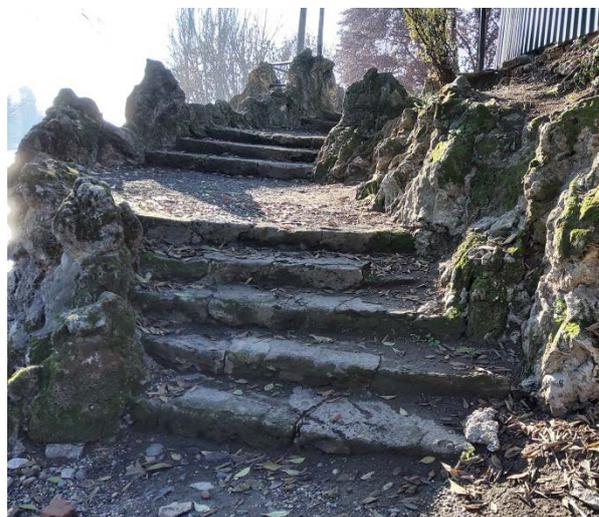
Ultima tematica da affrontare: il restauro dei gradini in pietra delle varie scalinate, vedasi in particolare la rampa nel tratto settentrionale lungo Viale Cagni ed la scalinata, attualmente non accessibile, di collegamento tra Viale Virgilio e viale Crivelli. Impensabile la loro completa sostituzione per poter garantire un transito pedonale in sicurezza, nonostante gli evidenti problemi riscontrati in alcuni punti: anche questi elementi infatti, al pari delle rocailles, fanno parte integrante ormai del sistema parco e una loro sostituzione snaturerebbe la visione d'insieme propria delle aree a rocailles.

È bene pertanto pensare ad un intervento conservativo che ovviamente cerchi il più possibile di soddisfare anche le esigenze pratiche: la superficie dei gradini verrà pertanto sottoposta ad una prima idropulitura mediante adeguata attrezzatura a temperatura e pressione controllata in modo da rimuovere tutto il deposito di terriccio accumulatosi. Così facendo, si potrà quindi capire quali gradini, oramai interrati, necessitano un loro riposizionamento in asse, mediante scavo puntuale e ripuntellamento, e

quanta superficie dei gradini, erosa o mancante, effettivamente risulta: per ripristinare crepe, fessurazioni, avvallamenti e mancanze si farà ricorso ad un impasto di malta di calce idraulica, addizionata a del cemento naturale, per garantire una maggior resistenza all'usura da calpestio, analogamente a quanto previsto per le sedute delle rocailles. Porzioni eccessivamente erose o totalmente mancanti, tali da compromettere la sicurezza del transito pedonale, potranno essere sostituite puntualmente con tassellatura in pietra, analoga all'originale, che verrà opportunamente patinata al fine di integrarsi cromaticamente con la superficie circostante.

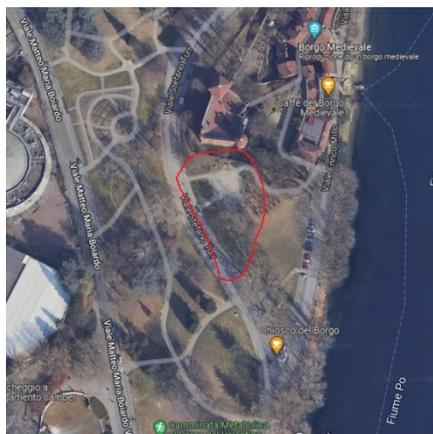
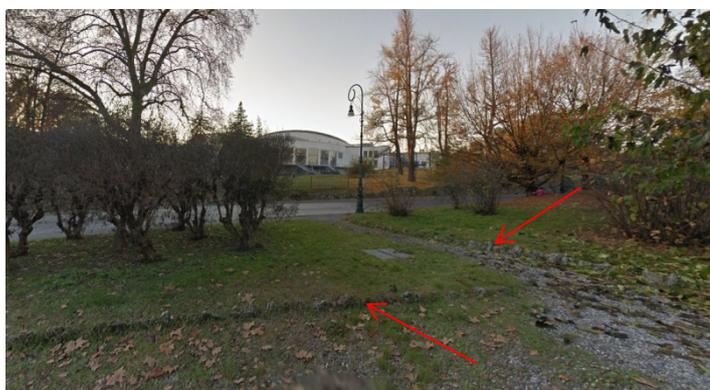
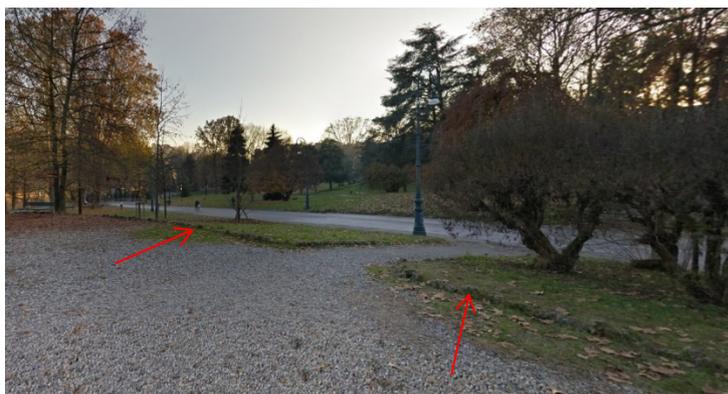
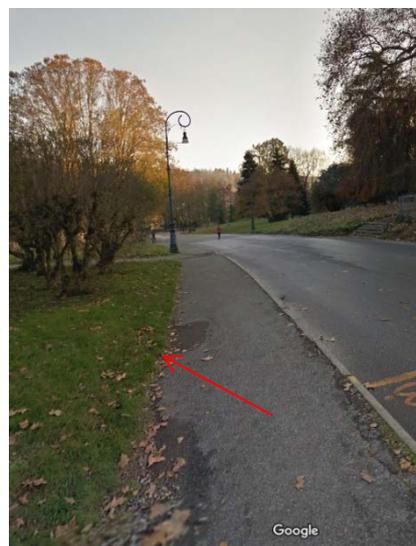
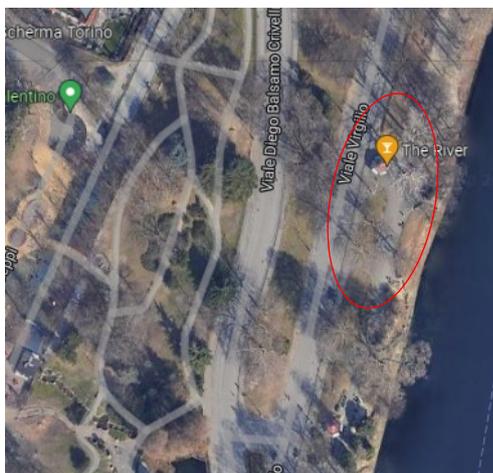
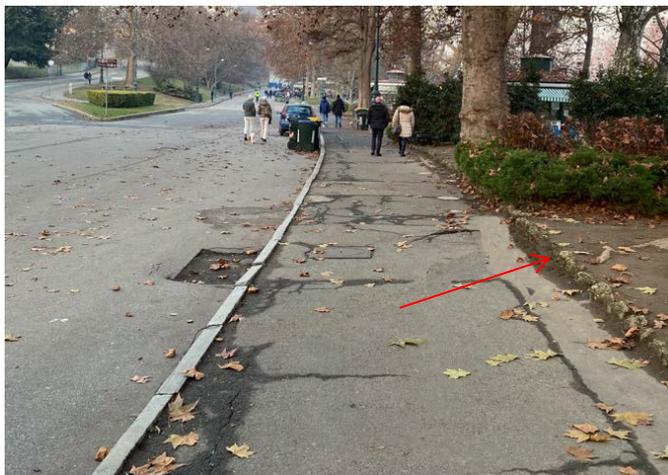
- ✓ relativamente alle roccailles “non storiche” impiegate unicamente come cordolo a perimetro di aiuole, dal confronto con la documentazione storica, si è appurato che non hanno alcuna valenza storica né tantomeno estetica essendo frutto di implementazioni postume al disegno originale. Risultando in molti punti irregolari o addirittura assenti, con lunghi tratti dove si perde totalmente la visione del cordolo con il verde che avanza degradando verso la strada asfaltata, si intende qui proporre la loro totale rimozione in funzione di una progettualità paesaggistica storicamente coerente e più completa, attenta alla salvaguardia degli elementi storici laddove presenti, ma al contempo flessibile in presenza di elementi privi di alcun valore storico documentale. In foto le due aree oggetto di tale questione con la relativa localizzazione.
