COMUNE DI TORINO

ZUT AMBITI 2.8/2 parte - 3.4 parte | SUB AMBITO 1
CORSO ROMANIA EST, STRADA CASCINETTE EST

VAS (VALUTAZIONE AMBIENTALE STRATEGICA)

ANALISI DELLO STATO DI FATTO DELLA VEGETAZIONE E RILIEVO DELLE ALBERATURE ESISTENTI

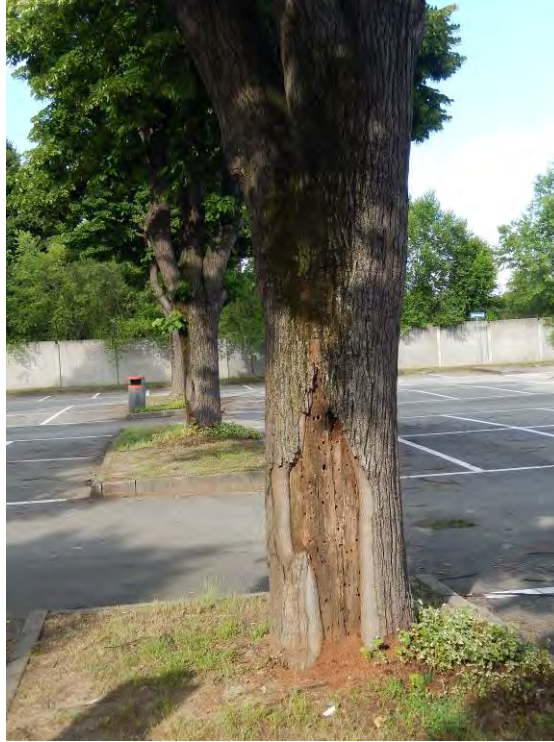
Dal punto di vista fitosanitario la quasi totalità dei tigli censiti presenta segni di agenti di carie in atto, in stato più o meno avanzato, che oltre a deprezzare gli alberi dal punto di vista ornamentale, determinano uno stato di rischio statico.

Figura 3 – Tiglio (posto pianta n.28) con ferite e cavità di rilevanti dimensioni

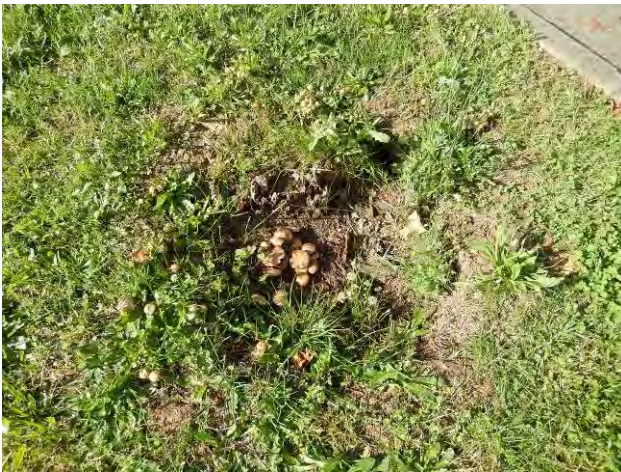
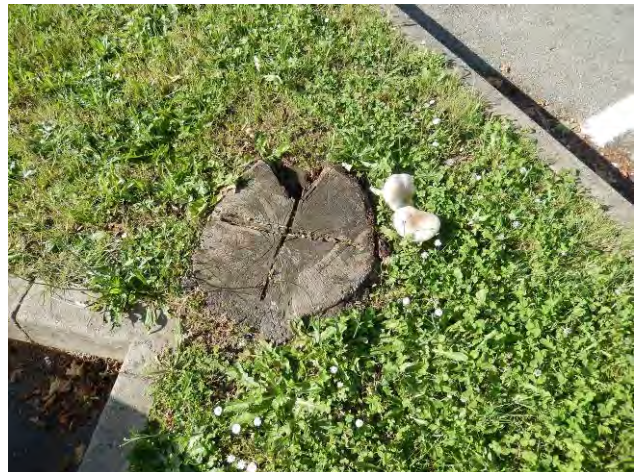
Numerosi sono i posti pianta lasciati vuoti in cui si può notare la presenza di agenti patogeni degli alberi una volta presenti.

Figura 4 – Posti pianta liberi ove si nota la presenza di funghi patogeni

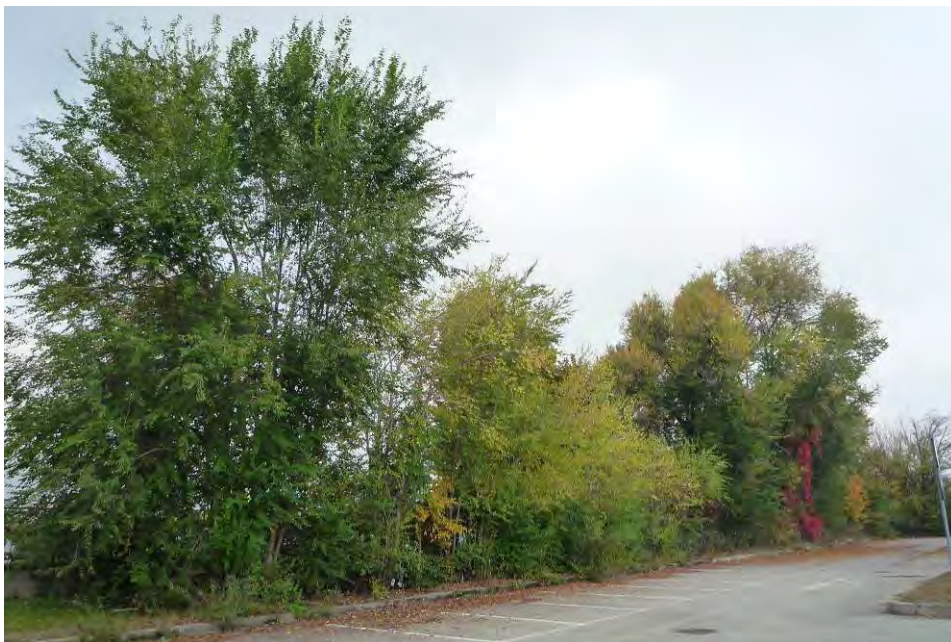
A nord del parcheggio, a confine con corso Romania è presente una fascia di vegetazione arboreo-arbustiva in evoluzione, caratterizzata da individui in diverso stadio di sviluppo. La componente arbustiva vede la massiva presenza di rovi (*Rubus* sp), nello strato arboreo si citano specie quali: l'invasivo ailanto (*Ailanthus altissima*), l'olmo campestre (*Ulmus minor*), l'esotico acero americano (*Acer negundo*), pioppo nero (*Populus nigra*).

L'ailanto e l'acero americano sono specie contenute nella "black list" delle specie vegetali esotiche invasive del Piemonte (DGR 46-5100 del 18 dicembre 2012, aggiornata con la **D.G.R. 27 maggio 2019, n. 24-9076**).

Figura 6 – Fascia di vegetazione spontanea in evoluzione

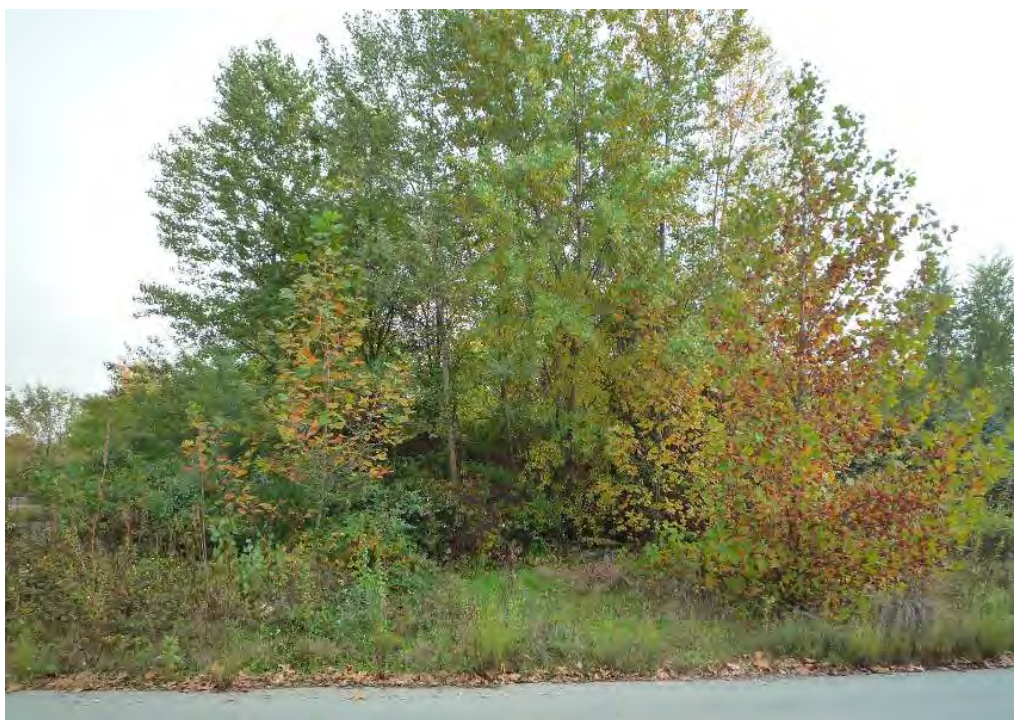
A est del parcheggio, al confine con l'area dismessa Michelin è presente una fascia di vegetazione arboreo-arbustiva in evoluzione, caratterizzata da individui in diverso stadio di sviluppo. La componente arbustiva vede la massiva presenza di rovi (*Rubus* sp), nello strato arboreo si citano specie quali: l'invasivo ailanto (*Ailanthus altissima*), l'olmo campestre (*Ulmus minor*), pioppo nero (*Populus nigra*), pioppo bianco (*Populus alba*) e platani (*Platanus acerifolia*).

Figura 9 – Fascia a vegetazione arboreo arbustiva in evoluzione nel parcheggio dipendenti Auchan

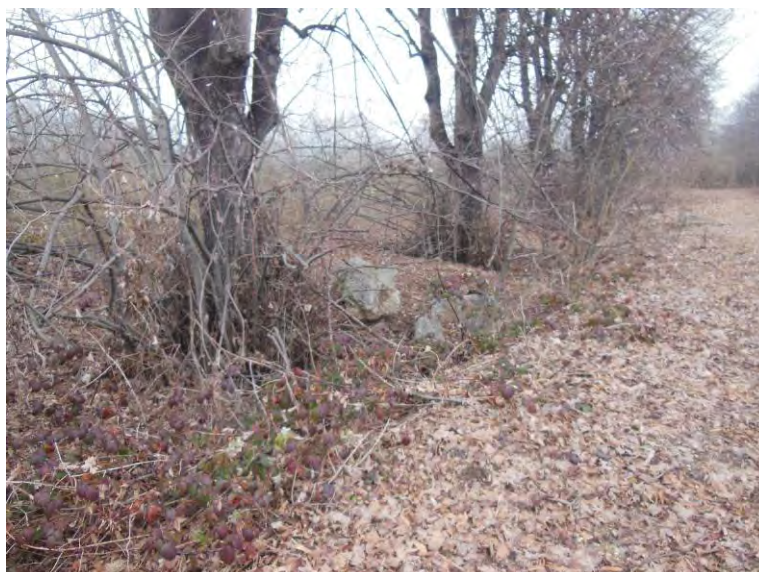
Anche questo filare di tigli, dal punto di vista fitosanitario, è in condizioni mediocri per la presenza di ferite e cicatrici legate alle attività di potatura drastica alle quali sono stati sottoposti nel passato.

Tutti i tigli, come per quelli posti più a nord dell’area, presentano abbondanti ricacci alla base (polloni) che, per via dell’assenza di attività manutentive, sono anche ben sviluppati.

Figura 18 – Polloni alla base dei tigli del filare B

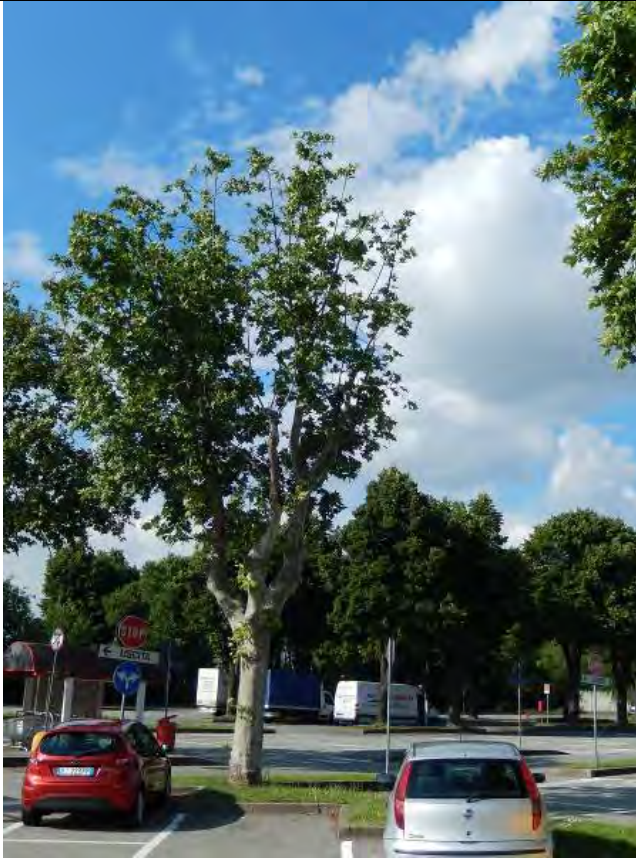
<p>N. 30</p>

<p>Specie: <i>Platanus acerifolia</i></p>	
<p>Diametro tronco a 1,30 m: 53,2 cm</p>	
<p>Altezza: 8 m</p>	
<p>Note: Pianta con danni o ferite di modesta identità (alcuni rami secchi)</p>

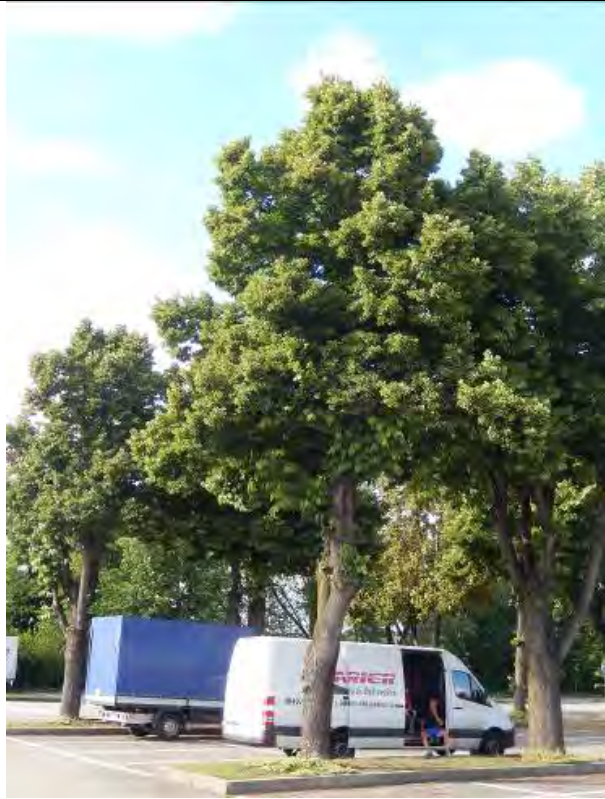
N. 32

Specie: <i>Tilia cordata</i>	
Diametro tronco a 1,30 m: 57,3 cm	
Altezza: 10 m	
Note: pianta con ferite e cavità di rilevanti dimensioni

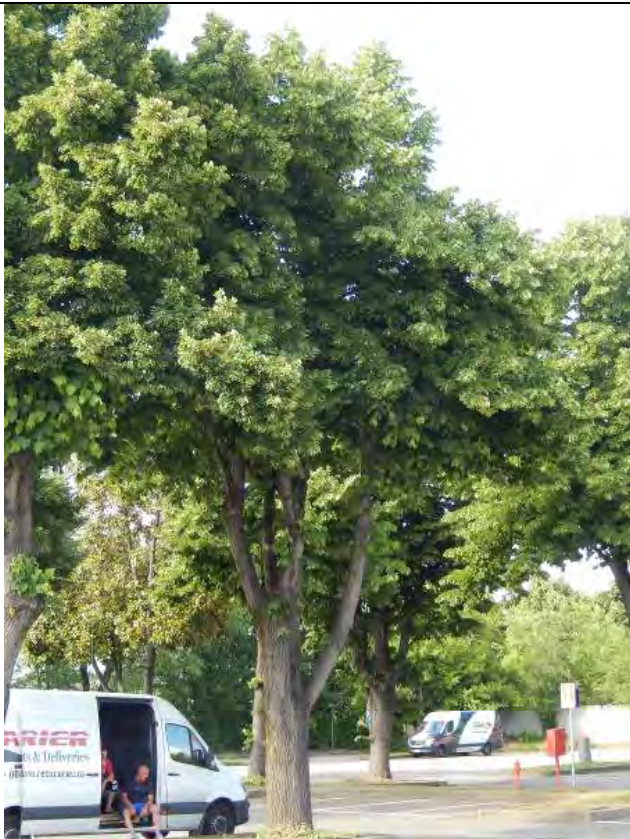
N. 33

Specie: <i>Tilia cordata</i>	
Diametro tronco a 1,30 m: 71,7 cm	
Altezza: 10 m	
Note: Pianta con danni o ferite di modesta identità

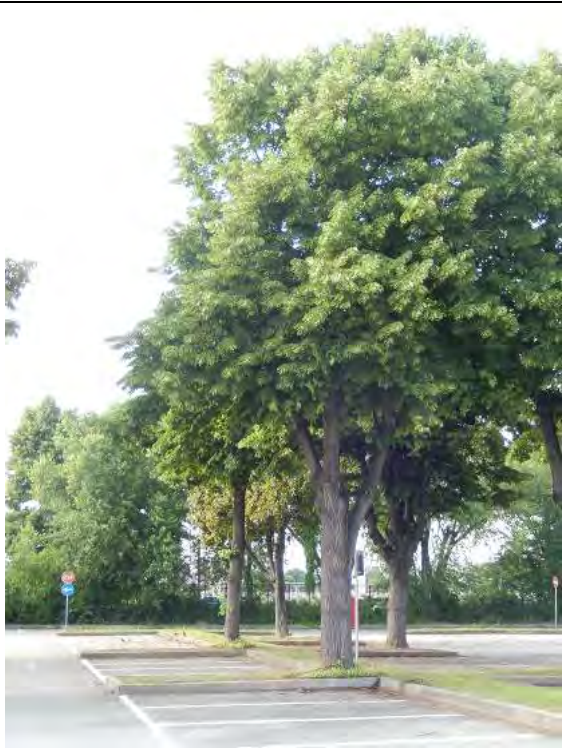
N. 34

Specie: <i>Tilia cordata</i>	
Diametro tronco a 1,30 m: 64,6 cm	
Altezza: 10 m	
Note: Pianta con danni o ferite di modesta identità

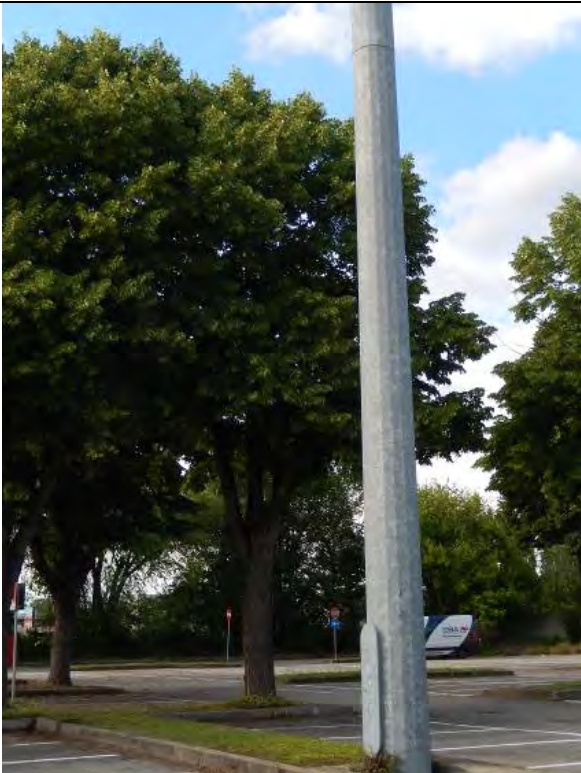
N. 35

Specie: <i>Tilia cordata</i>	
Diametro tronco a 1,30 m: 67,8 cm	
Altezza: 10 m	
Note: pianta con ferite e cavità di rilevanti dimensioni

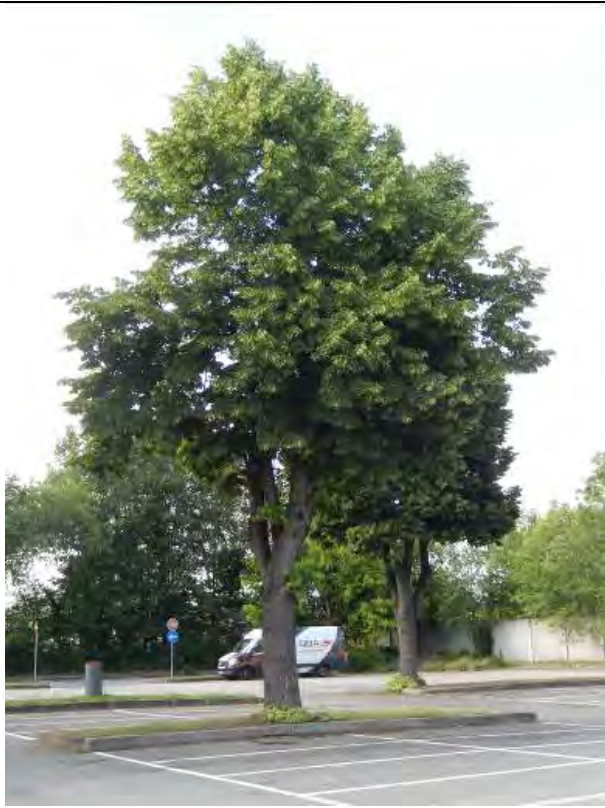
N. 36

Specie: <i>Tilia cordata</i>	
Diametro tronco a 1,30 m: 67,5 cm	
Altezza: 10 m	
Note: pianta con ferite e cavità di rilevanti dimensioni

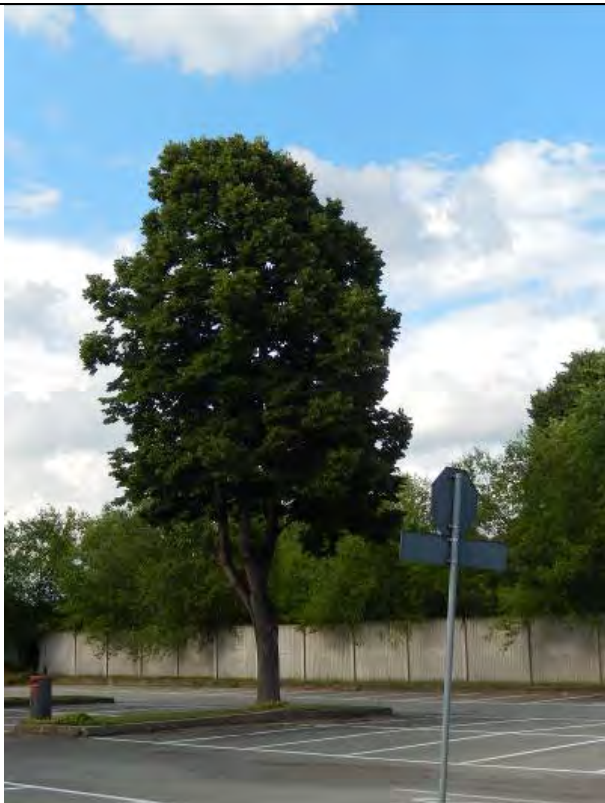
N. 37

Specie: <i>Tilia cordata</i>	
Diametro tronco a 1,30 m: 58,3 cm	
Altezza: 10 m	
Note: Pianta con danni o ferite di modesta identità

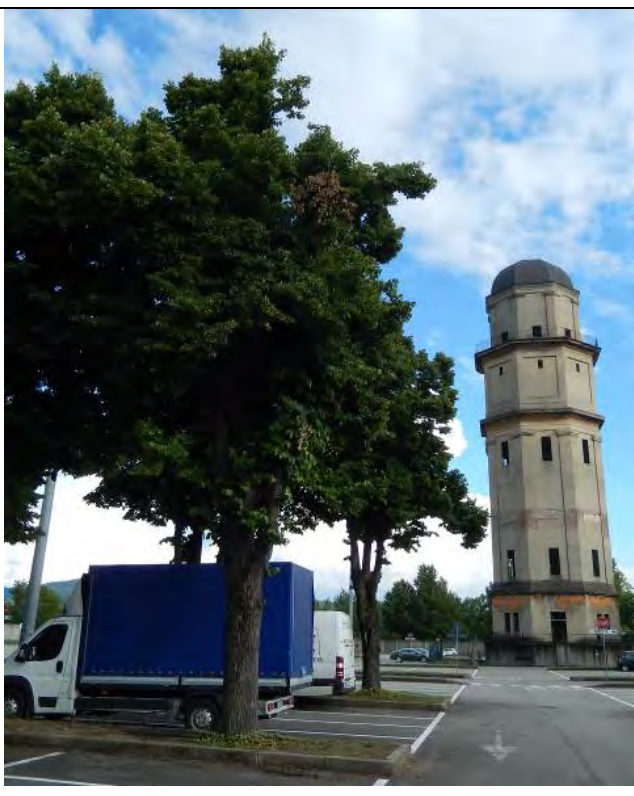
<p>N. 38</p>

<p>Specie: <i>Tilia cordata</i></p>	
<p>Diametro tronco a 1,30 m: 57,3 cm</p>	
<p>Altezza: 11 m</p>	
<p>Note: pianta con ferite e cavità di rilevanti dimensioni</p>

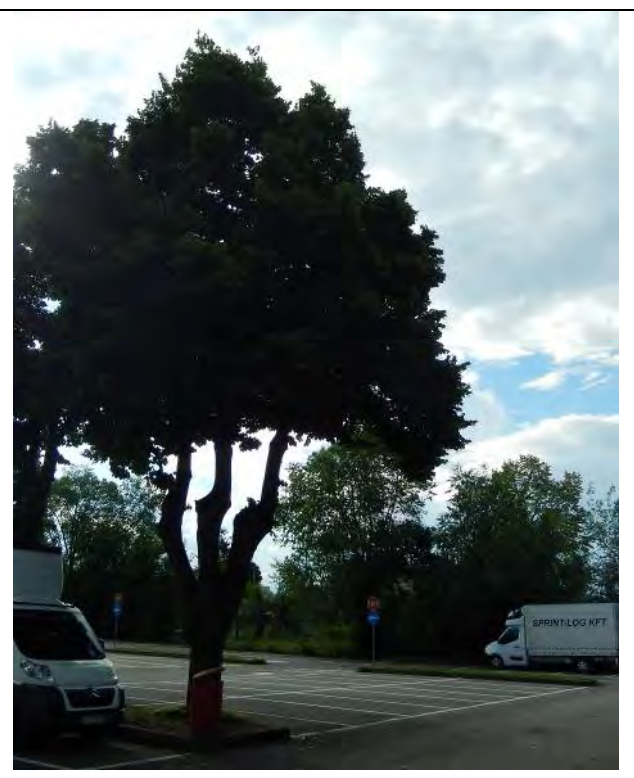
<p>N. 39</p>

<p>Specie: <i>Tilia cordata</i></p>	
<p>Diametro tronco a 1,30 m: 61,8 cm</p>	
<p>Altezza: 12 m</p>	
<p>Note: Pianta con danni o ferite di modesta identità</p>

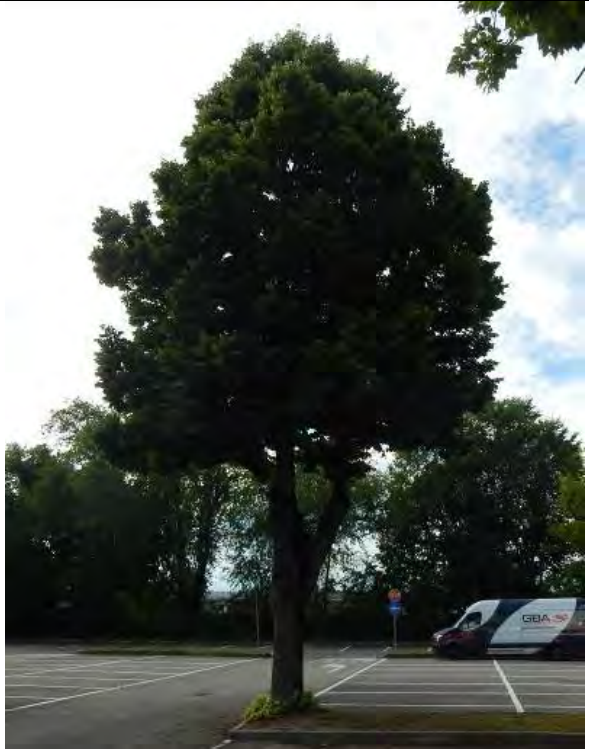
N. 42

Specie: <i>Tilia cordata</i>	
Diametro tronco a 1,30 m: 59,6 cm	
Altezza: 12 m	
Note: pianta con ferite e cavità di rilevanti dimensioni

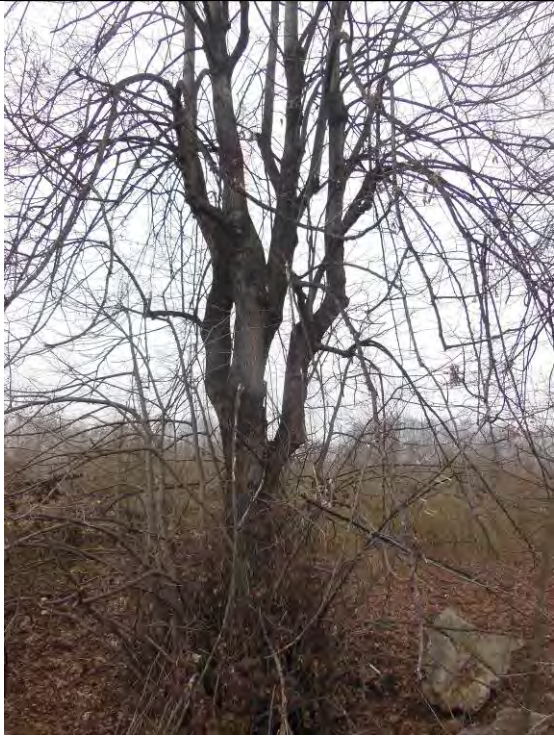
<p>N. 45</p>

<p>Specie: <i>Tilia cordata</i></p>	
<p>Diametro tronco a 1,30 m: 50 m</p>	
<p>Altezza: 17 m</p>	
<p>Note: chioma con rami spezzati e presenza di calli cicatriziali</p>

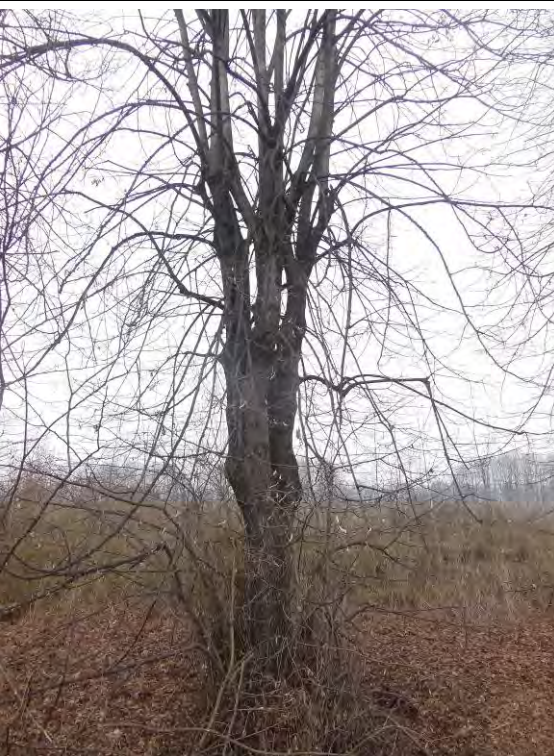
<p>N. 46</p>

<p>Specie: <i>Tilia cordata</i></p>	
<p>Diametro tronco a 1,30 m: 60 m</p>	
<p>Altezza: 18 m</p>	
<p>Note: presenza di calli cicatriziali</p>

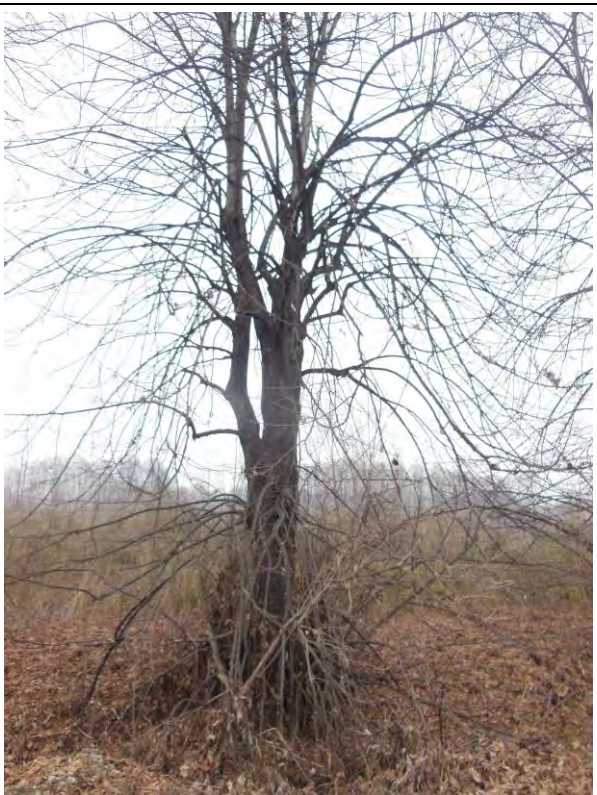
<p>N. 47</p>

<p>Specie: <i>Tilia cordata</i></p>	
<p>Diametro tronco a 1,30 m: 62 m</p>	
<p>Altezza: 18 m</p>	
<p>Note: rami epicormici e presenza di calli cicatriziali</p>

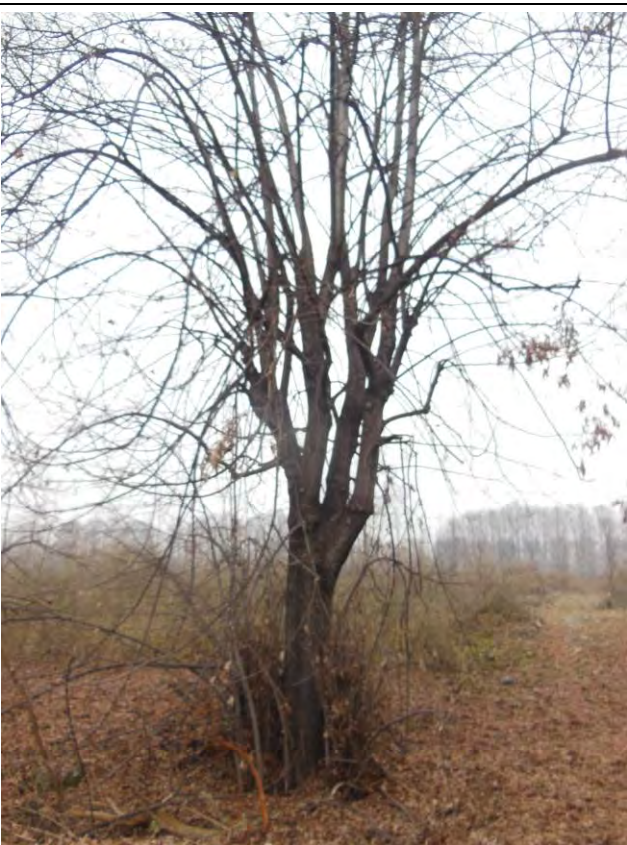
<p>N. 48</p>

<p>Specie: <i>Tilia cordata</i></p>	
<p>Diametro tronco a 1,30 m: 72 m</p>	
<p>Altezza: 20 m</p>	
<p>Note: presenza di calli cicatriziali</p>

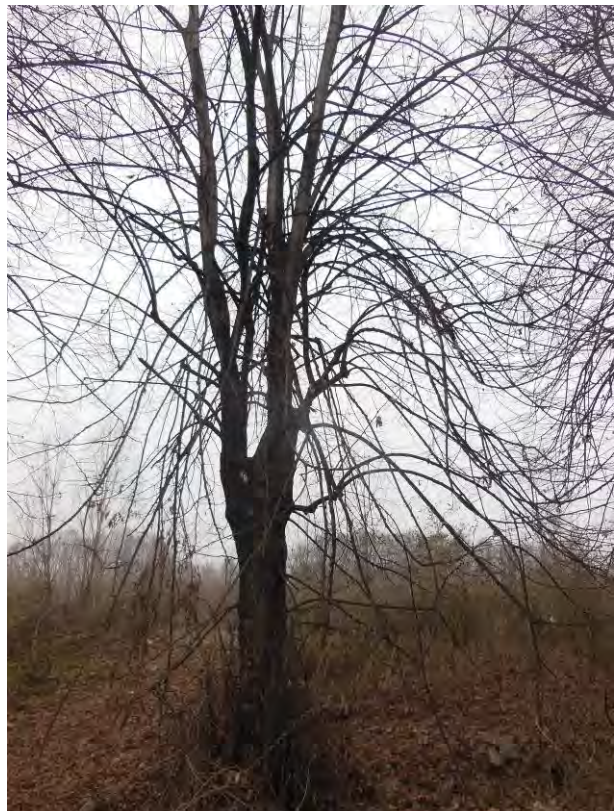
N. 49

Specie: <i>Tilia cordata</i>	
Diametro tronco a 1,30 m: 56 m	
Altezza: 18 m	
Note: presenza di calli cicatriziali

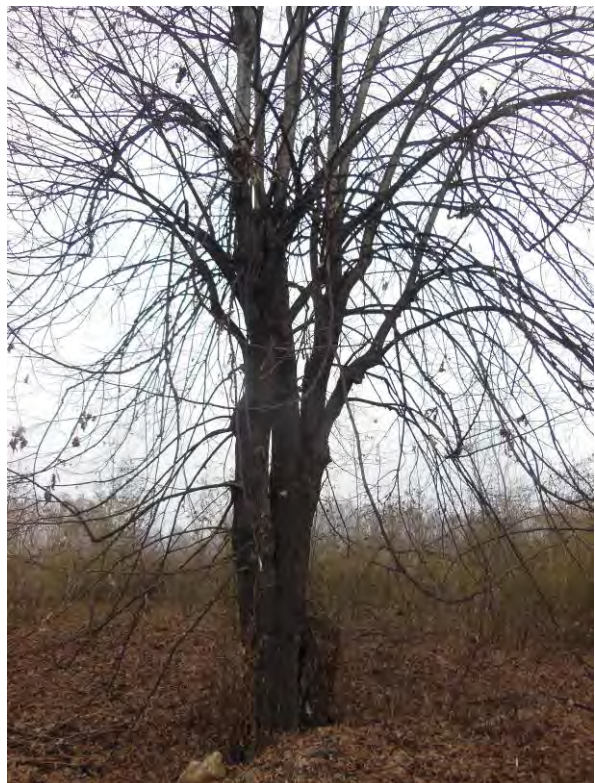
N. 50

Specie: <i>Tilia cordata</i>	
Diametro tronco a 1,30 m: 71 m	
Altezza: 17 m	
Note: presenza di calli cicatriziali

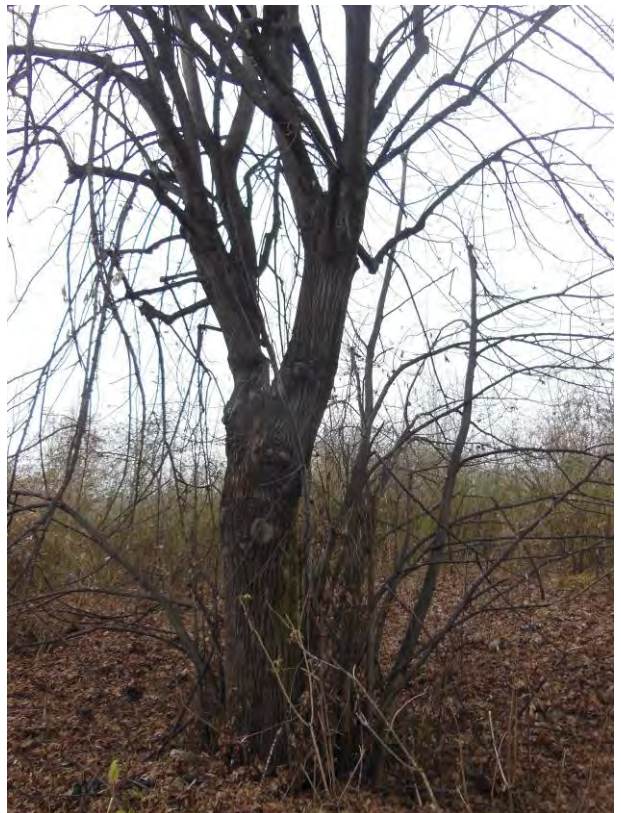
N. 51

Specie: <i>Tilia cordata</i>	
Diametro tronco a 1,30 m: 63 m	
Altezza: 18 m	
Note: presenza di cavità e di calli cicatriziali

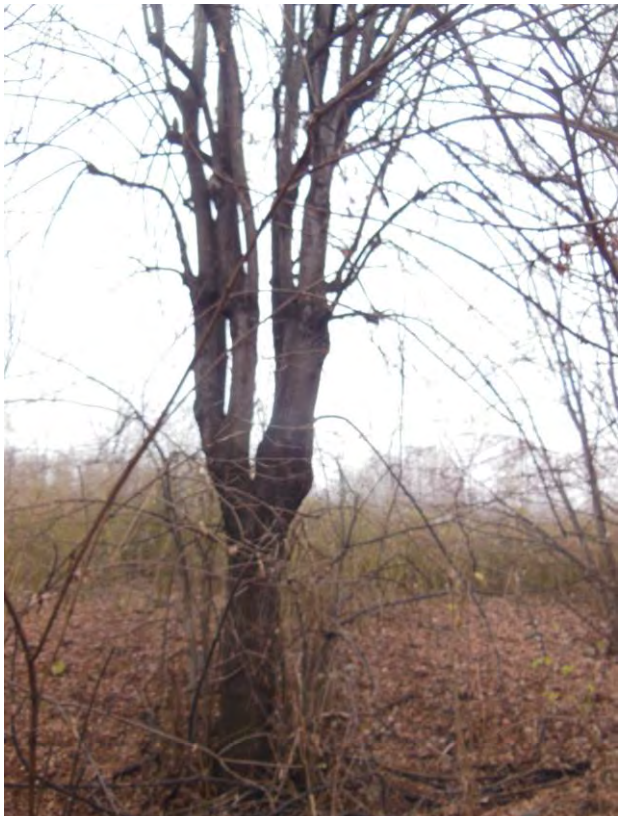
N. 52

Specie: <i>Tilia cordata</i>	
Diametro tronco a 1,30 m: 60 m	
Altezza: 17 m	
Note: presenza di calli cicatriziali

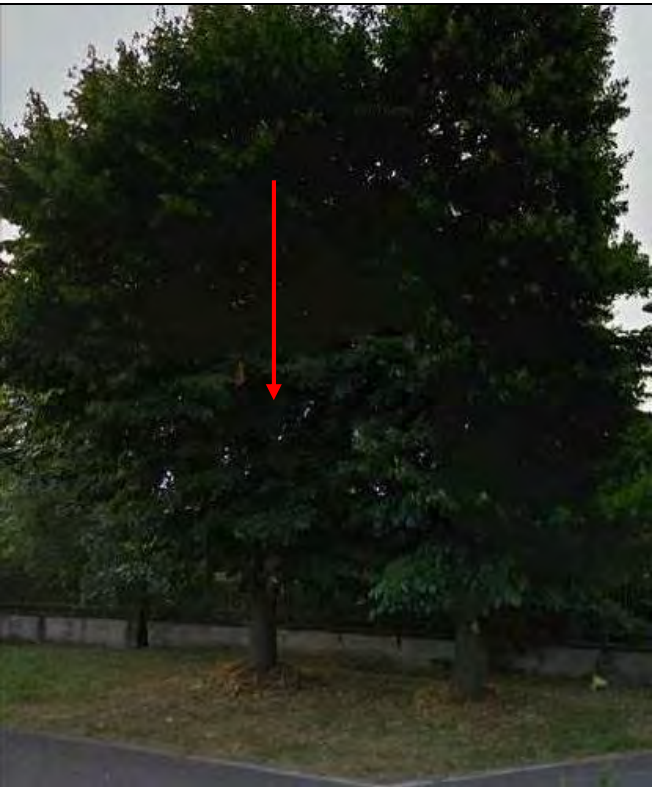
<p>N. 55</p>

<p>Specie: <i>Tilia cordata</i></p>	
<p>Diametro tronco a 1,30 m: 63,7 cm</p>	
<p>Altezza: 10 m</p>	
<p>Note: Pianta con danni o ferite di modesta identità</p>

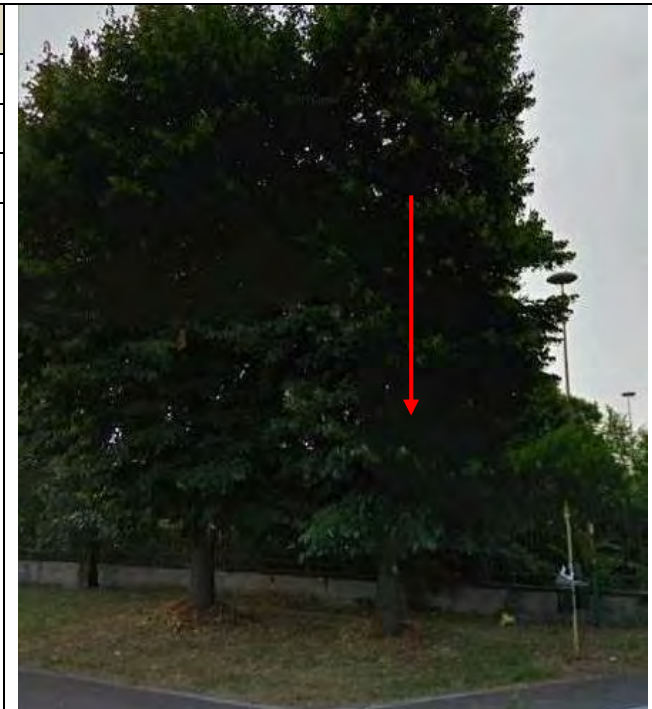
<p>N. 56</p>

<p>Specie: <i>Tilia cordata</i></p>	
<p>Diametro tronco a 1,30 m: 57,3 cm</p>	
<p>Altezza: 10 m</p>	
<p>Note: Pianta con danni o ferite di modesta identità</p>

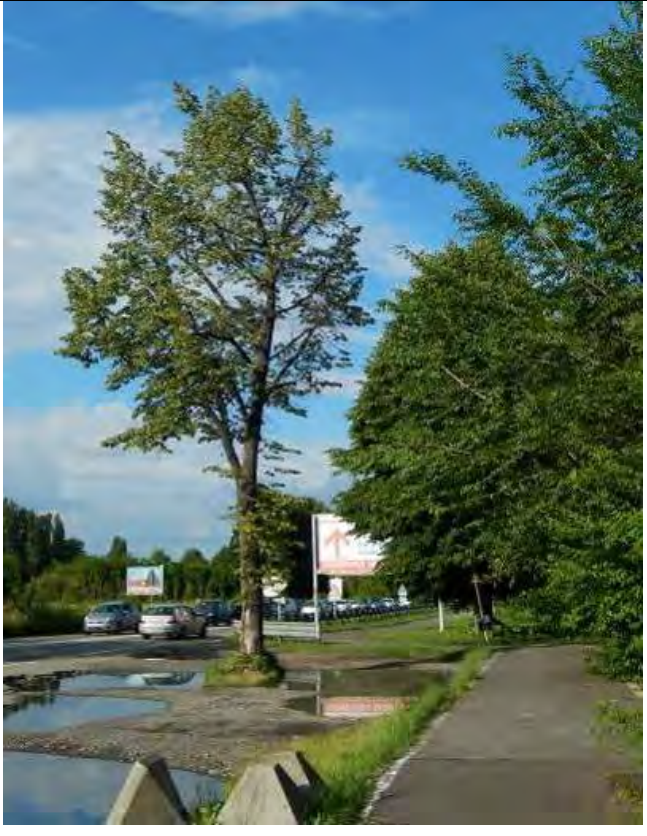
<p>N. 57</p>

<p>Specie: <i>Tilia cordata</i></p>	
<p>Diametro tronco a 1,30 m: 55,7 cm</p>	
<p>Altezza: 12 m</p>	
<p>Note: Pianta con danni o ferite di modesta identità (chioma in parte defogliata)</p>

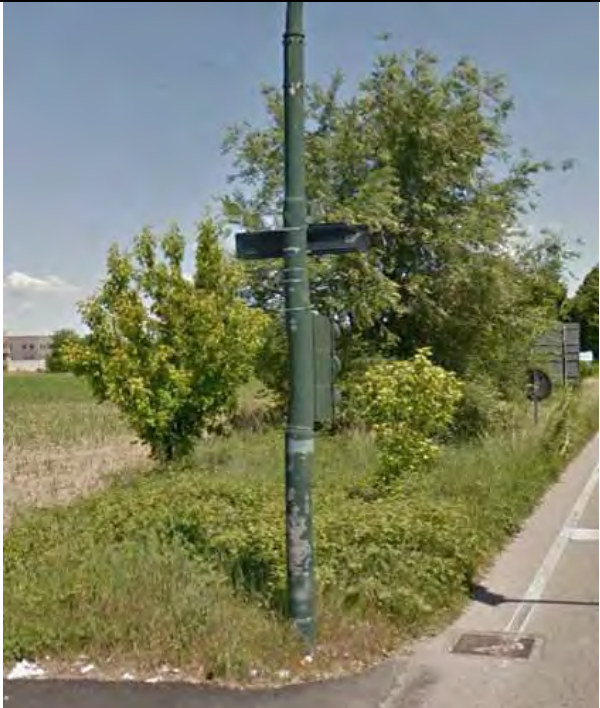
N. 60

Specie: <i>Acer negundo</i>	
Diametro tronco a 1,30 m: 12 cm	
Altezza: 4 m	
Note: specie rientrante nella Black list regionale

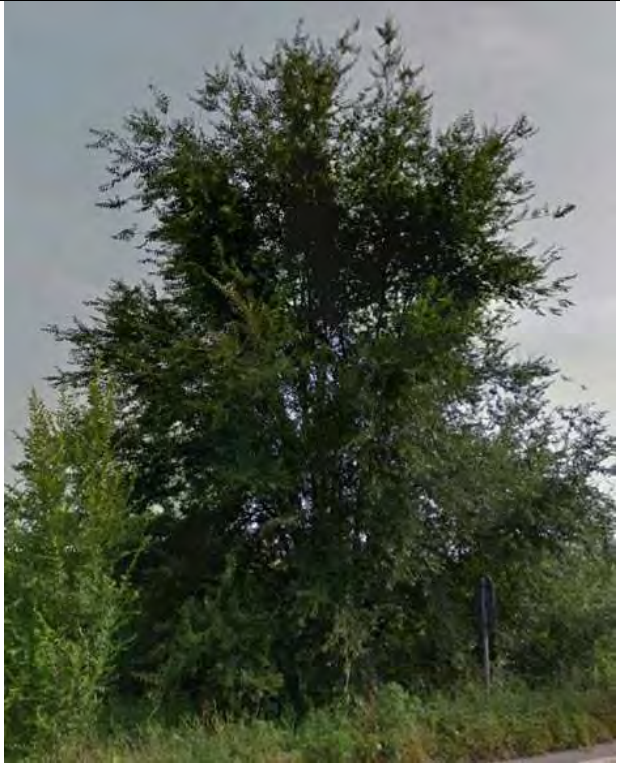
N. 61

Specie: <i>Ulmus minor</i>	
Diametro tronco a 1,30 m: 25,2 cm	
Altezza: 10 m	
Note: ceppaia

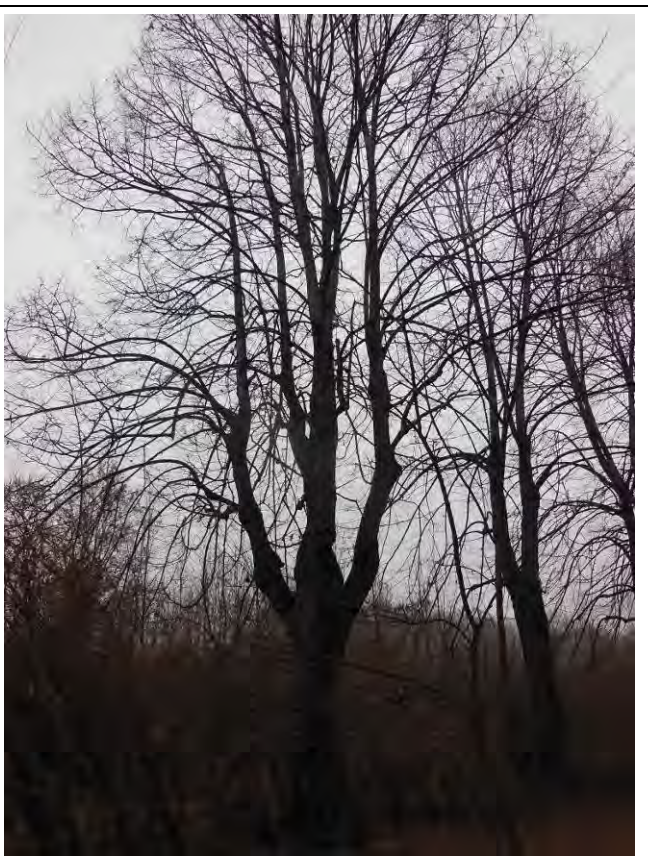
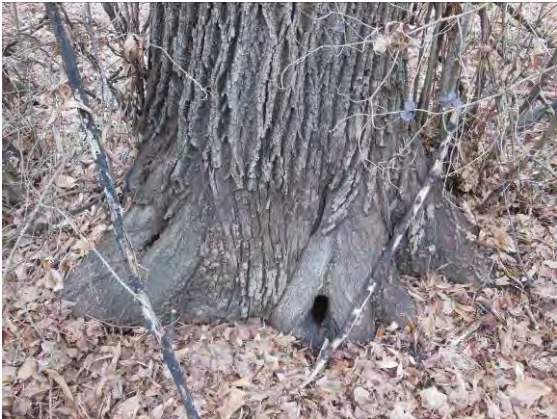
<p>N. 63</p>

<p>Specie: <i>Tilia cordata</i></p>	
<p>Diametro tronco a 1,30 m: 62 cm</p>	
<p>Altezza: 20 m</p>	
<p>Note: piccole cavità alla base</p>

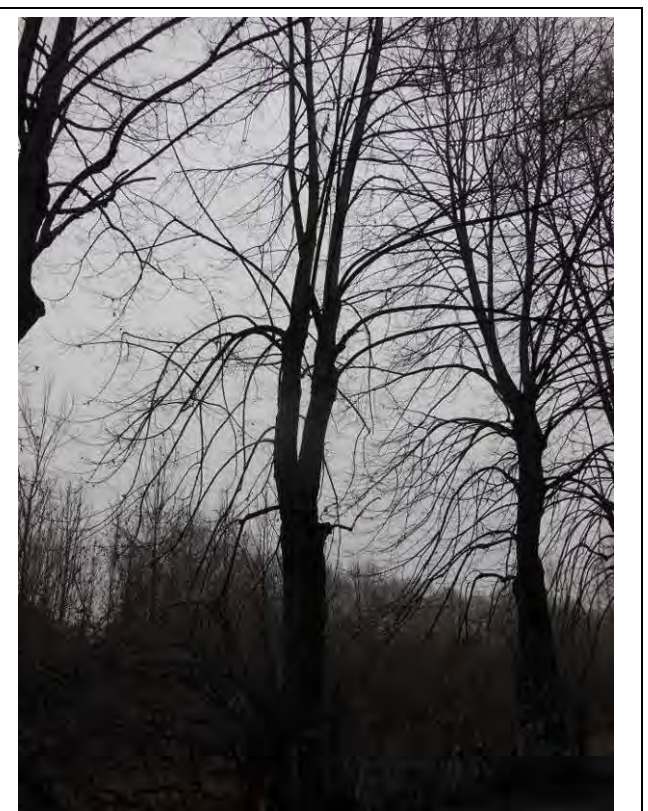
<p>N. 64</p>

<p>Specie: <i>Tilia cordata</i></p>	
<p>Diametro tronco a 1,30 m: 56 cm</p>	
<p>Altezza: 18 m</p>	
<p>Note: ampia cavità esposta al castello</p>

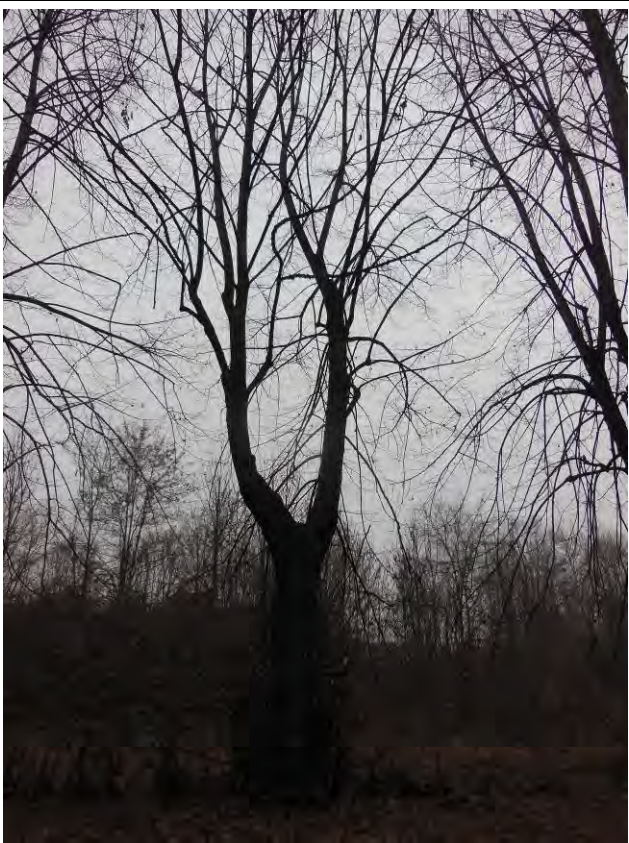
N. 65

Specie: <i>Tilia cordata</i>	
Diametro tronco a 1,30 m: 65 cm	
Altezza: 21 m	
Note: presenza di calli cicatriziali dovuti a potature

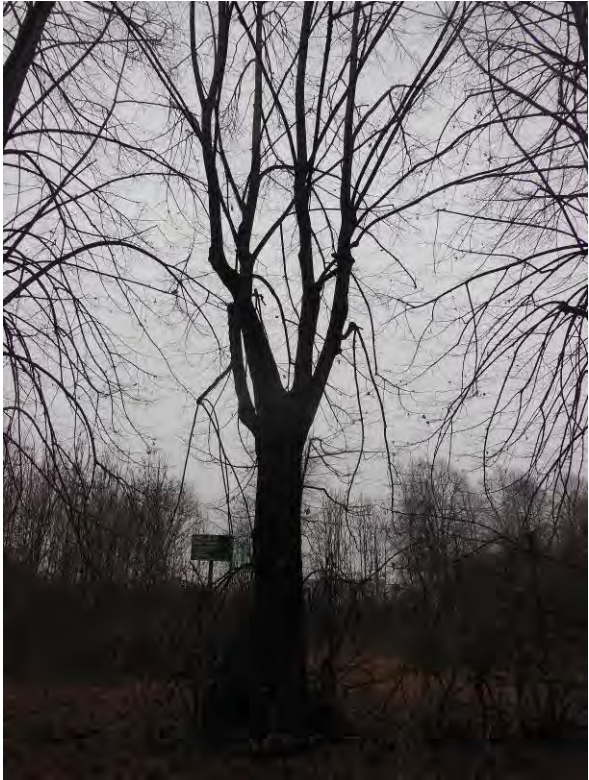
N. 67

Specie: <i>Tilia cordata</i>	
Diametro tronco a 1,30 m: 60 cm	
Altezza: 20 m	
Note: presenza di calli cicatriziali su tronco e branche

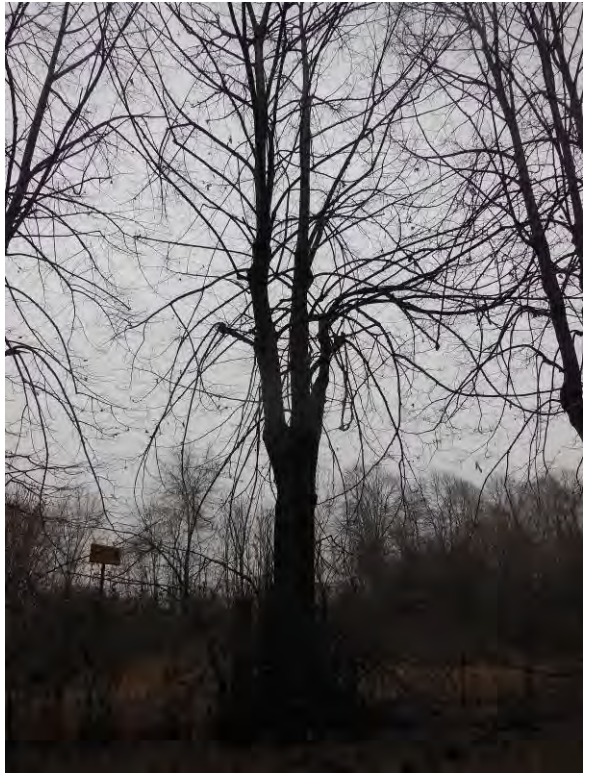
N. 68

Specie: <i>Tilia cordata</i>	
Diametro tronco a 1,30 m: 63 cm	
Altezza: 20 m	
Note: presenza di calli cicatriziali su tronco e branche

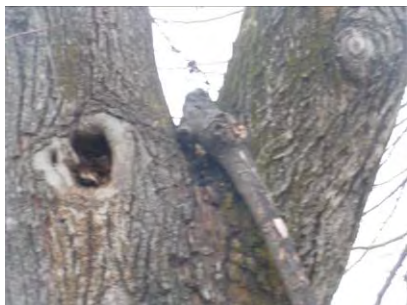
<p>Specie: <i>Tilia cordata</i></p>	
<p>Diametro tronco a 1,30 m: 66 cm</p>	
<p>Altezza: 19 m</p>	
<p>Note: cavità esposta sul fusto. Presenza di monconi</p>

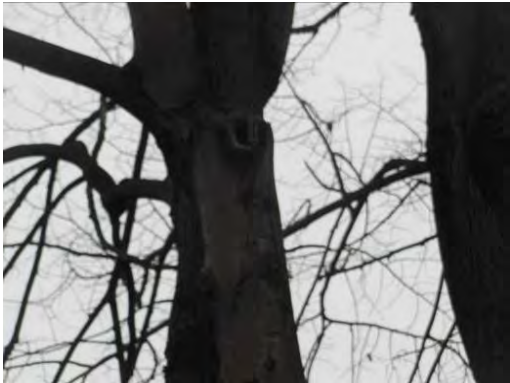
<p>Specie: <i>Tilia cordata</i></p>	
<p>Diametro tronco a 1,30 m: 52 cm</p>	
<p>Altezza: 24 m</p>	
<p>Note: presenza moderata di fessure o cavità esposte sulle branche</p>

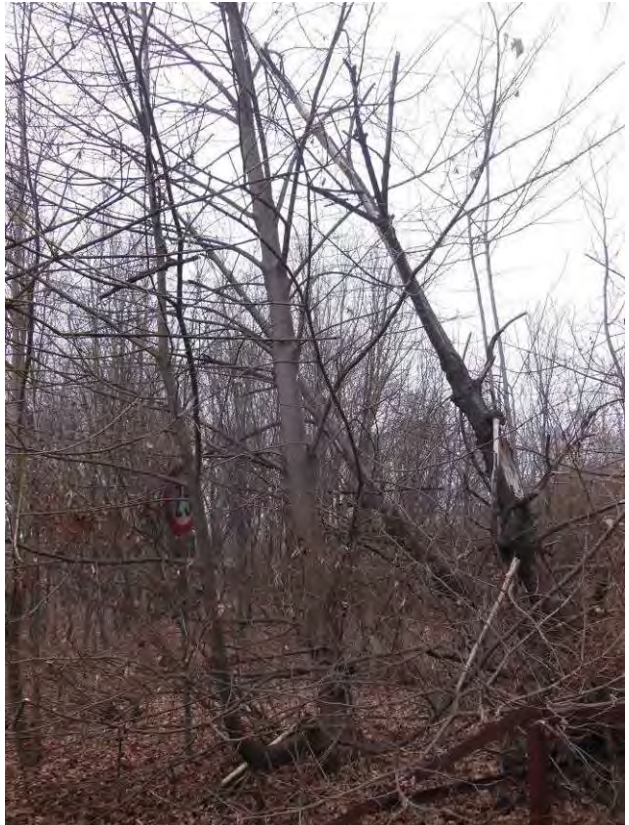
<p>N. 75</p>

<p>Specie: <i>Tilia cordata</i></p>	
<p>Diametro tronco a 1,30 m: 32 cm</p>	
<p>Altezza: 8 m</p>	
<p>Note: pollone affermatosi da albero adiacente</p>

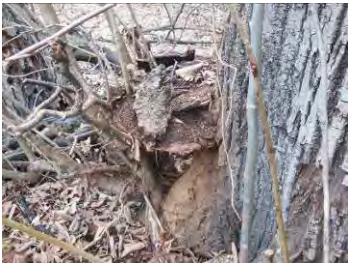
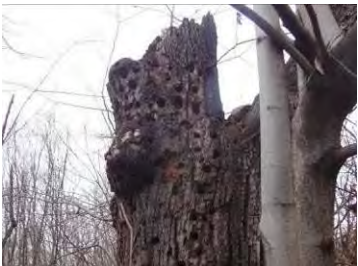
<p>N. 76</p>	 
<p>Specie: <i>Tilia cordata</i></p>	
<p>Diametro tronco a 1,30 m: 66 cm</p>	
<p>Altezza: 18 m</p>	
<p>Note: quadro fitosanitario grave: albero con processi di deperimento irreversibili, ferite rilevanti, parte del castello crollato, presenza di corpi fruttiferi fungini.</p> <div data-bbox="292 1491 641 1753">

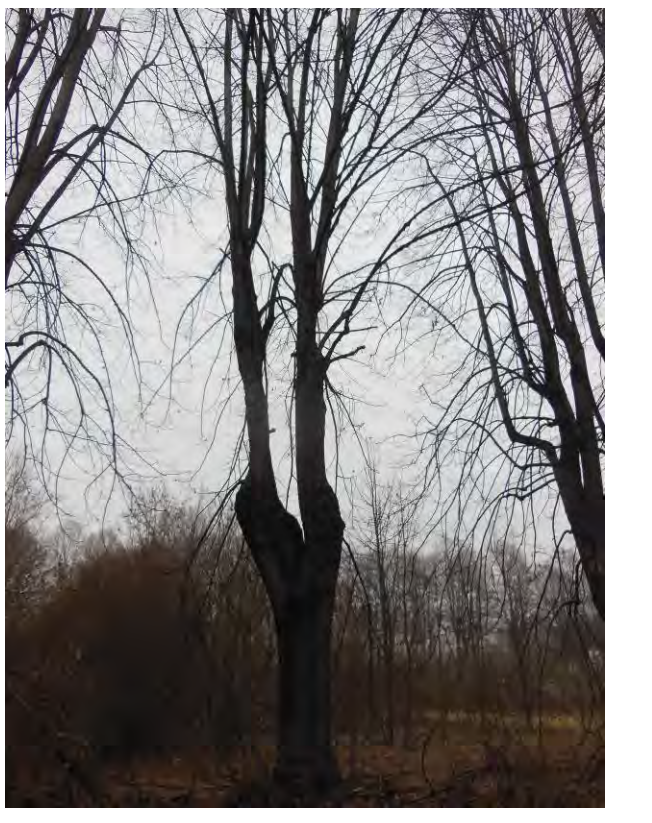
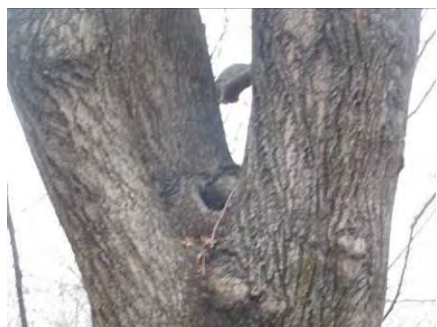
N. 78

Specie: <i>Tilia cordata</i>	
Diametro tronco a 1,30 m: 76 cm	
Altezza: 20 m	
<p data-bbox="159 1359 770 1438">Note: presenza moderata di cavità esposte sul tronco</p>

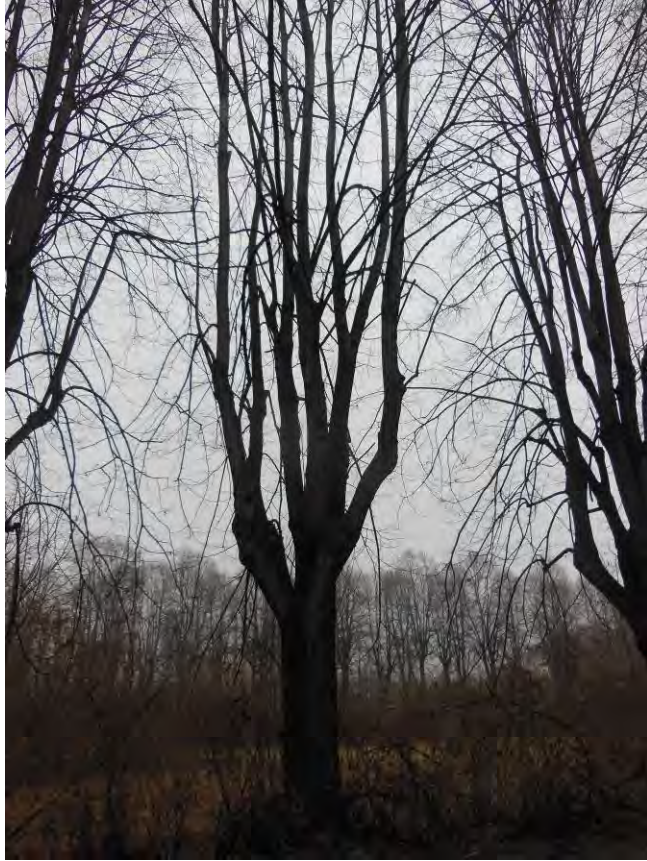
<p>N. 80</p>

<p>Specie: <i>Tilia cordata</i></p>	
<p>Diametro tronco a 1,30 m: 72 cm</p>	
<p>Altezza: 19 m</p>	
<p>Note: presenza di calli cicatriziali su tronco e branche</p>

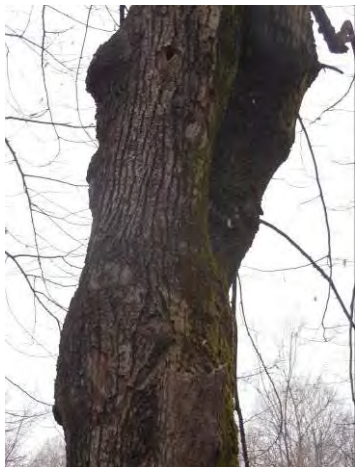
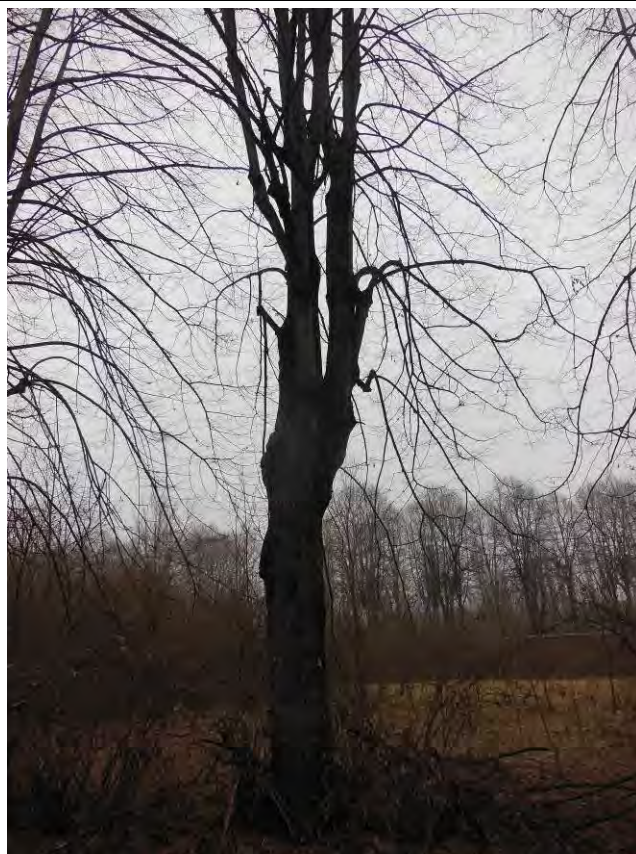
N. 81
Specie: *Tilia cordata*
Diametro tronco a 1,30 m: 57 cm
Altezza: 20 m
Note: presenza moderata di cavità esposte sul tronco, ramo spezzato

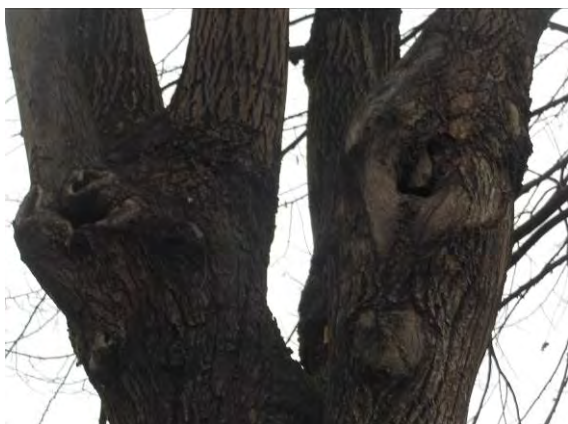
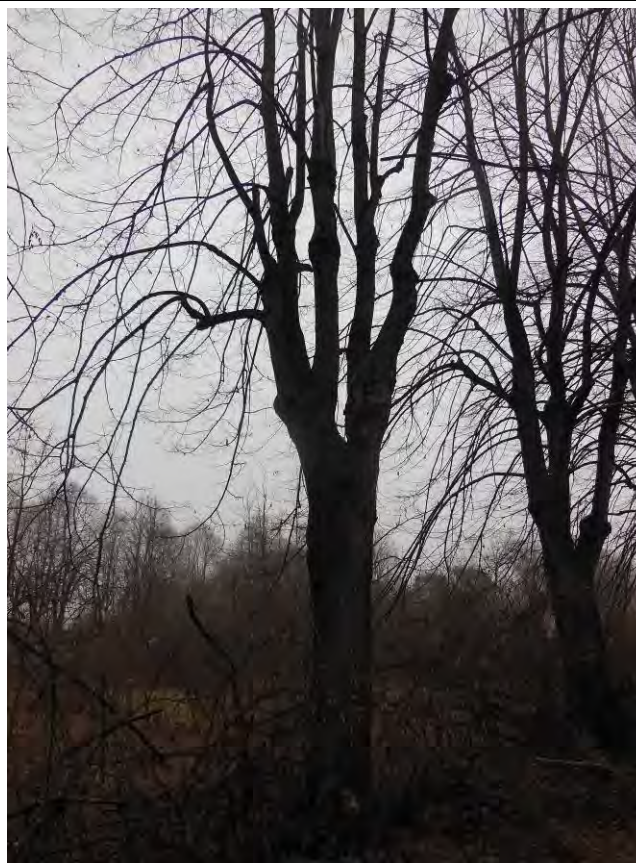
N. 82
Specie: *Tilia cordata*
Diametro tronco a 1,30 m: 57 cm
Altezza: 19 m
Note: presenza moderata di fessure o cavità esposte sulle branche
