COMUNE DI TORINO

ZUT AMBITI 2.8/2 parte - 3.4 parte | SUB AMBITO 1
CORSO ROMANIA EST, STRADA CASCINETTE EST

VAS (VALUTAZIONE AMBIENTALE STRATEGICA)

ANALISI DELLO STATO DI FATTO DELLA VEGETAZIONE E RILIEVO DELLE ALBERATURE ESISTENTI

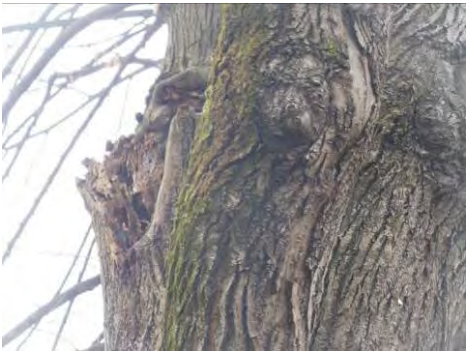
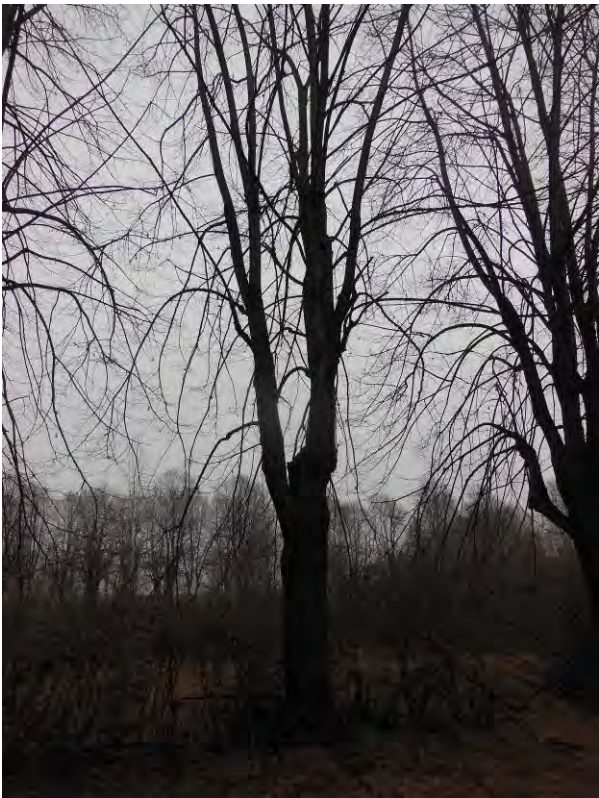
N. 84

Specie: <i>Tilia cordata</i>		
Diametro tronco a 1,30 m: 62 cm		
Altezza: 19 m		
Note: presenza moderata di fessure o cavità esposte sulle branche

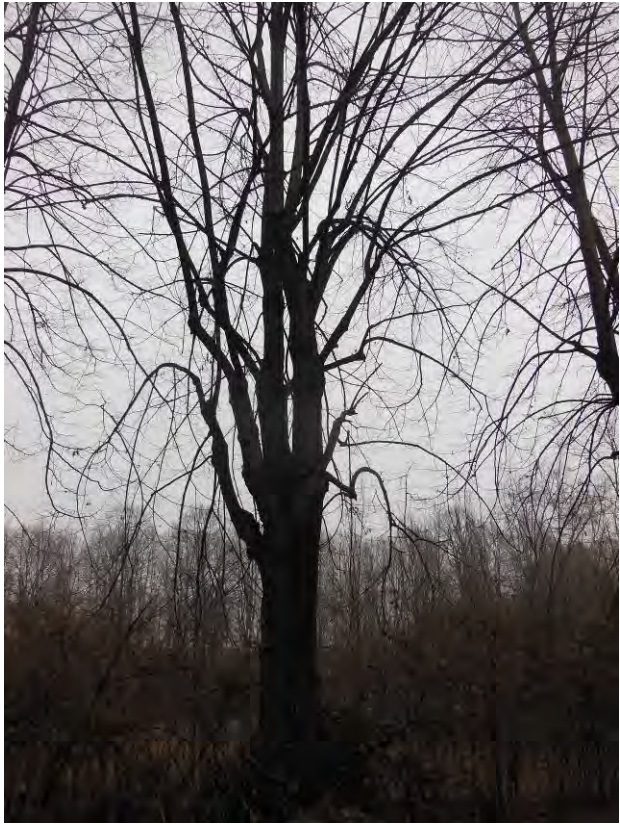
<p>N. 87</p>

<p>Specie: <i>Tilia cordata</i></p>	
<p>Diametro tronco a 1,30 m: 67 cm</p>	
<p>Altezza: 20 m</p>	
<p>Note: presenza moderata di piccole cavità sul tronco</p>

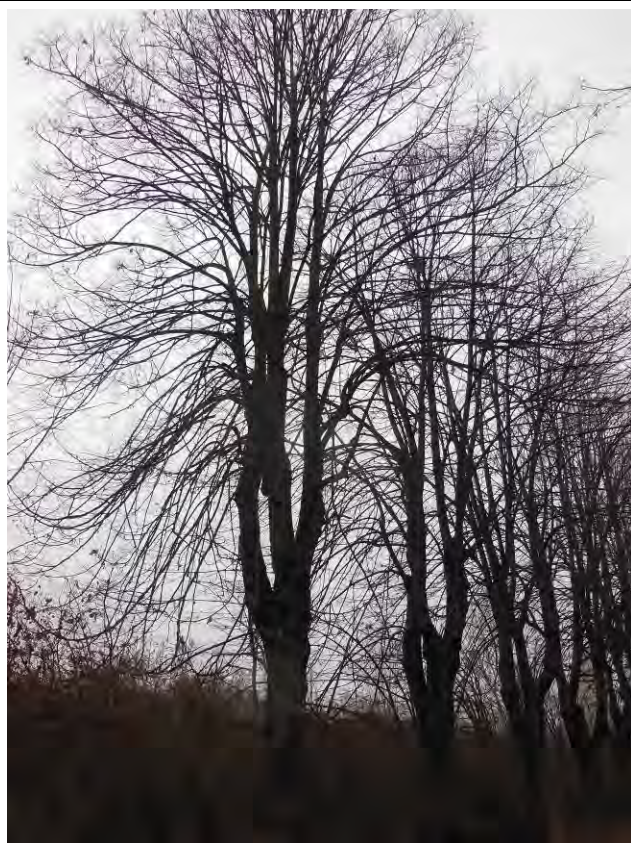
N. 89
Specie: <i>Tilia cordata</i>
Diametro tronco a 1,30 m: 63 cm
Altezza: 20 m
Note: presenza di calli cicatriziali su tronco e branche

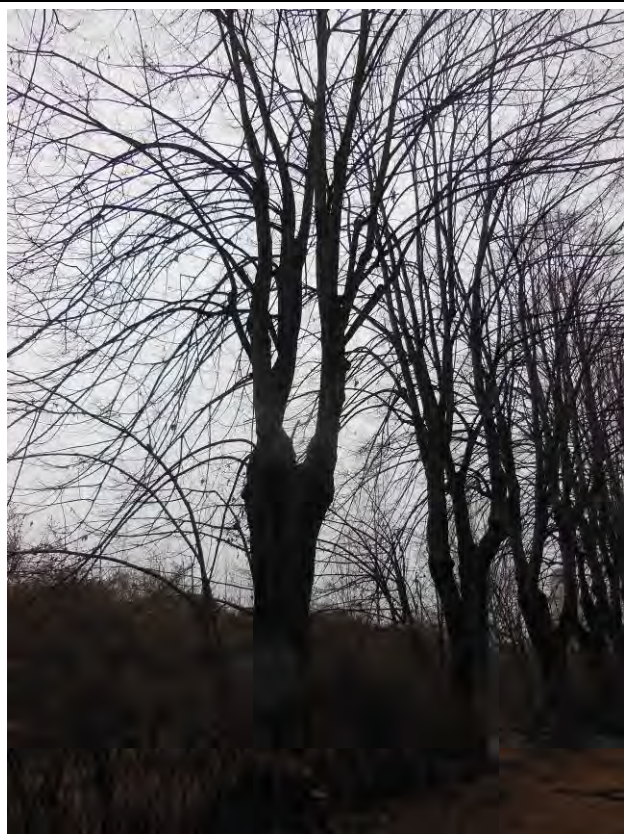
N. 90
Specie: <i>Tilia cordata</i>
Diametro tronco a 1,30 m: 71 cm
Altezza: 20 m
Note: presenza accentuata di cavità evidente esposte sulle branche

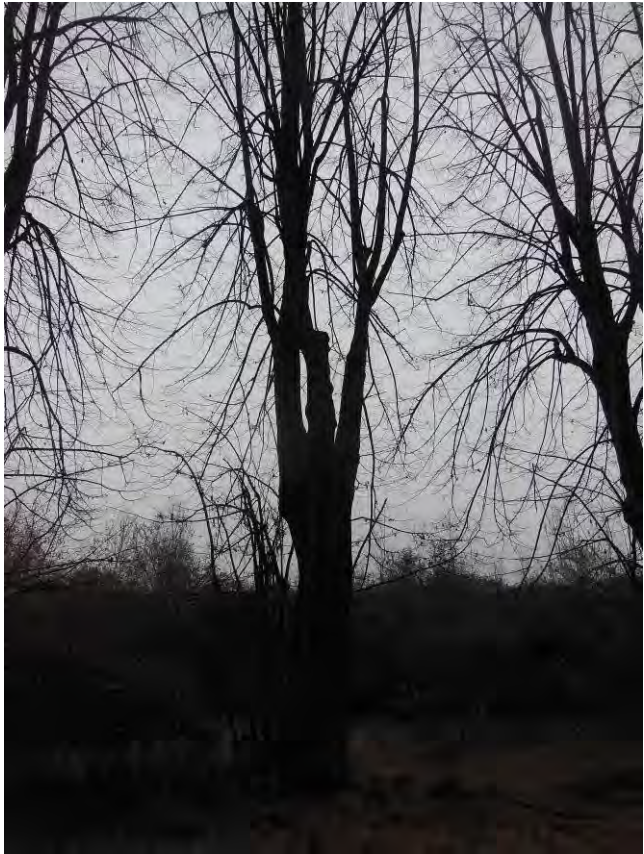
<p>N. 91</p>

<p>Specie: <i>Tilia cordata</i></p>	
<p>Diametro tronco a 1,30 m: 70 cm</p>	
<p>Altezza: 22 m</p>	
<p>Note: presenza moderata di cavità</p>

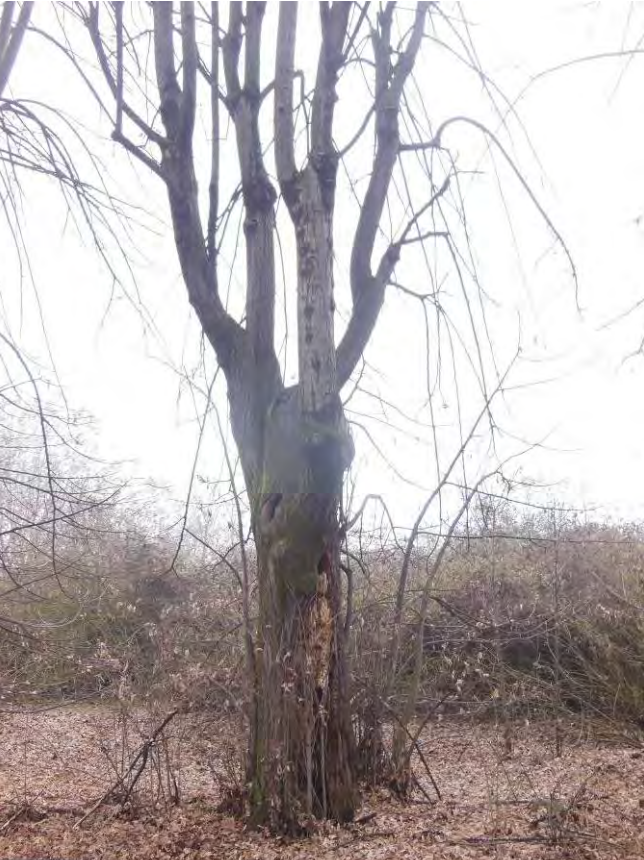
<p>N. 92</p>

<p>Specie: <i>Tilia cordata</i></p>	
<p>Diametro tronco a 1,30 m: 62 cm</p>	
<p>Altezza: 18 m</p>	
<p>Note: quadro fitosanitario grave: albero con processi di deperimento irreversibili, ferite rilevanti (cavità evidente esposta sul tronco), presenza di corpi fruttiferi fungini.</p>

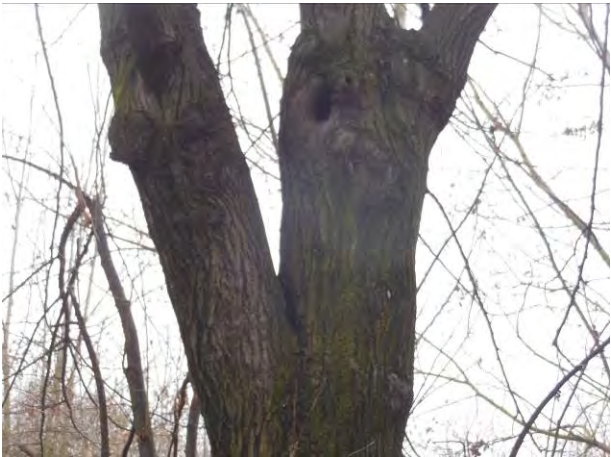
N. 97

Specie: <i>Tilia cordata</i>	
Diametro tronco a 1,30 m: 69 cm	
Altezza: 18 m	
Note: presenza moderata di fessure o cavità esposte sulle branche

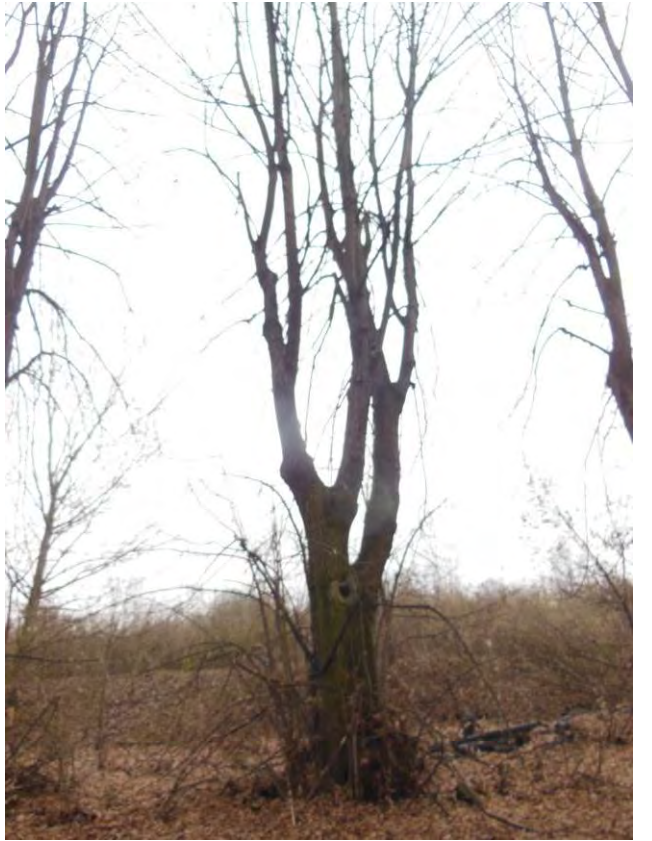
N. 99

Specie: <i>Tilia cordata</i>	
Diametro tronco a 1,30 m: 76 cm	
Altezza: 20 m	
<p>Note: presenza moderata di cavità esposte sul tronco</p>

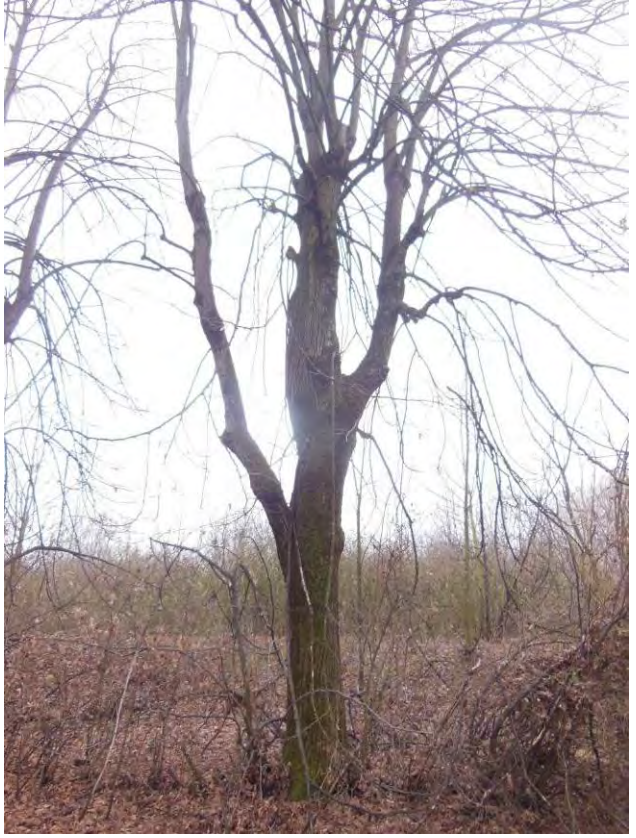
N. 114

Specie: <i>Tilia cordata</i>	
Diametro tronco a 1,30 m: 49 cm	
Altezza: 18 m	
Note: presenza di calli cicatriziali sulle branche e tronco

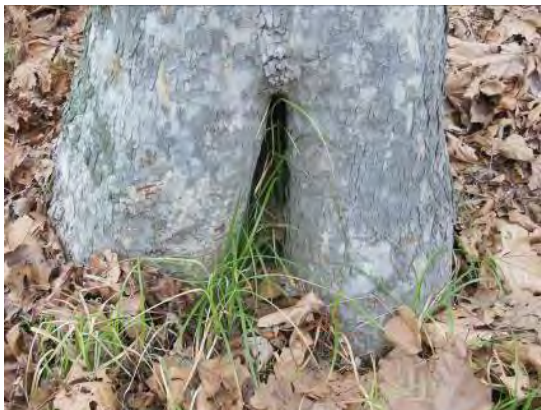
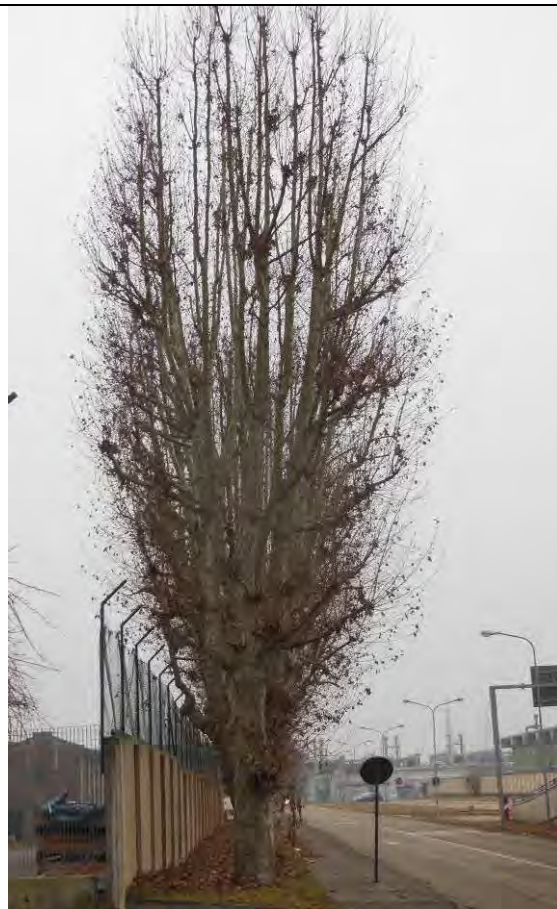
N. 115

Note: Lesioni al colletto

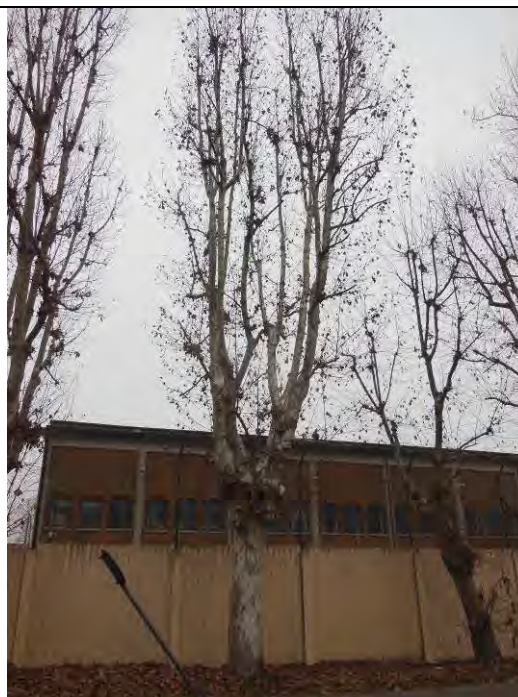
N. 116

Note: ferite rimarginate al castello

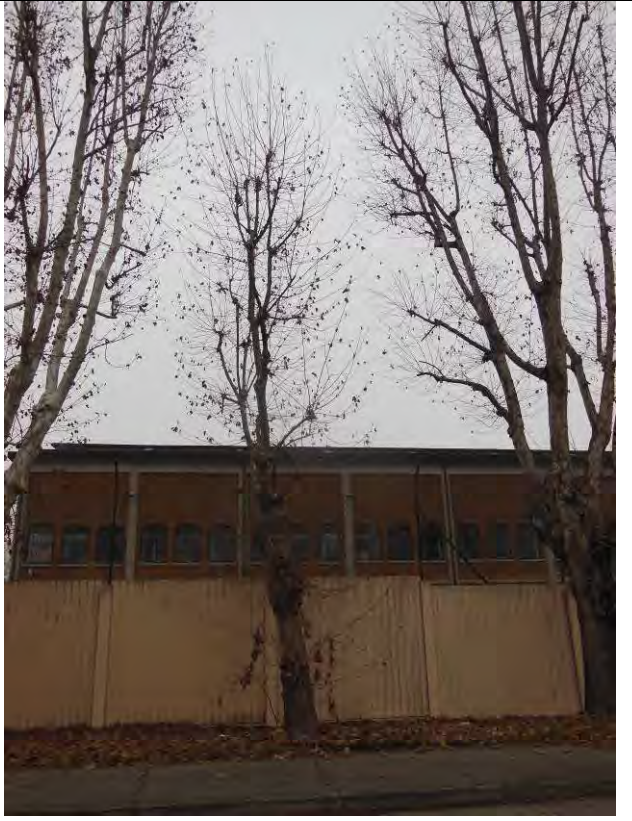
<p>N. 117</p>

<p>Specie: <i>Platanus acerifolia</i></p>	
<p>Diametro tronco a 1,30 m: 47 cm</p>	
<p>Altezza: 15 m</p>	
<p>Note: fusto inclinato, numerosi rami epicormici</p>

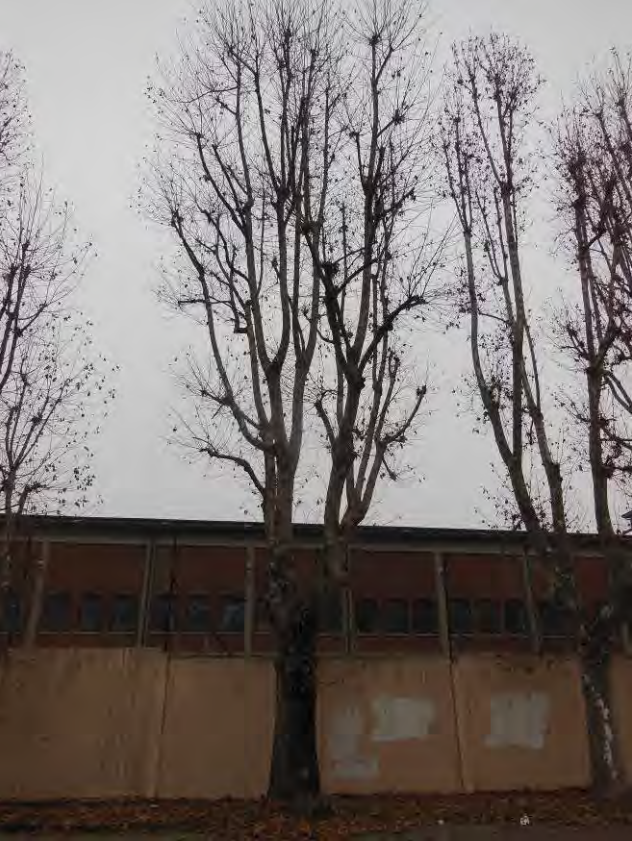
<p>N. 118</p>

<p>Specie: <i>Platanus acerifolia</i></p>	
<p>Diametro tronco a 1,30 m: 67 cm</p>	
<p>Altezza: 20 m</p>	
<p>Note: presenza di calli cicatriziali sulle branche e tronco</p>

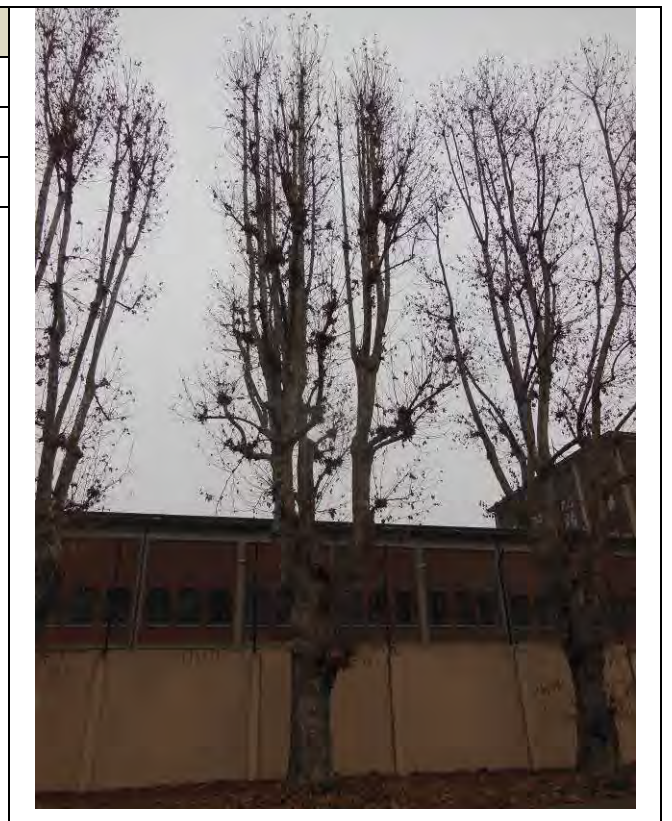
<p>N. 120</p>

<p>Specie: <i>Platanus acerifolia</i></p>	
<p>Diametro tronco a 1,30 m: 62 cm</p>	
<p>Altezza: 20 m</p>	
<p>Note: presenza di calli cicatriziali sulle branche e tronco</p>

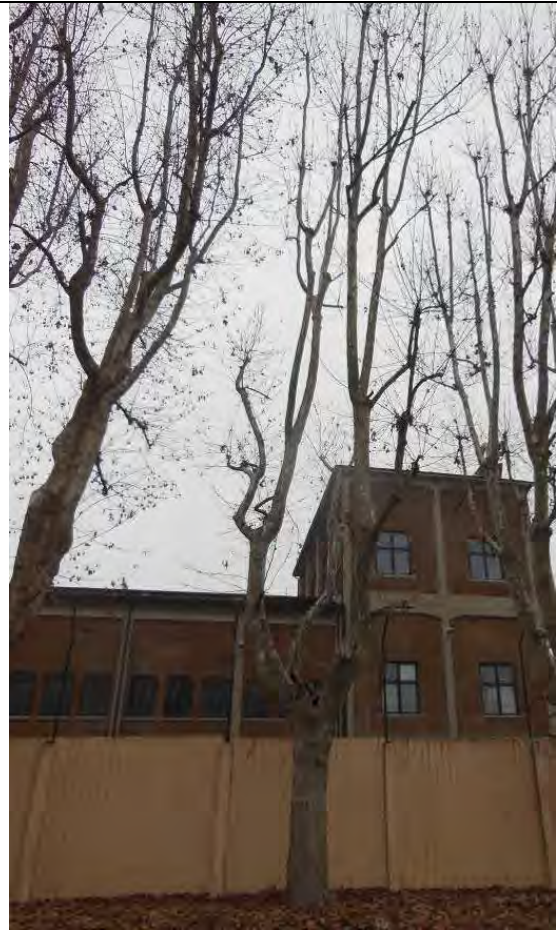
N. 123
Specie: <i>Platanus acerifolia</i>
Diametro tronco a 1,30 m: 47 cm
Altezza: 20 m
Note: cavità esposte al castello. Presenza di calli cicatriziali sulle branche e tronco

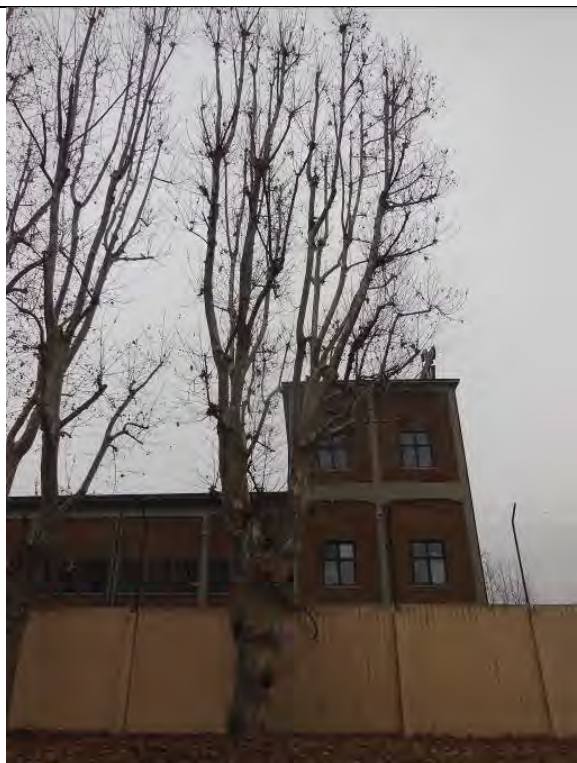
N. 124
Specie: <i>Platanus acerifolia</i>
Diametro tronco a 1,30 m: 58 cm
Altezza: 20 m
Note: presenza di calli cicatriziali sulle branche e tronco. Accrescimenti tumorali sul fusto

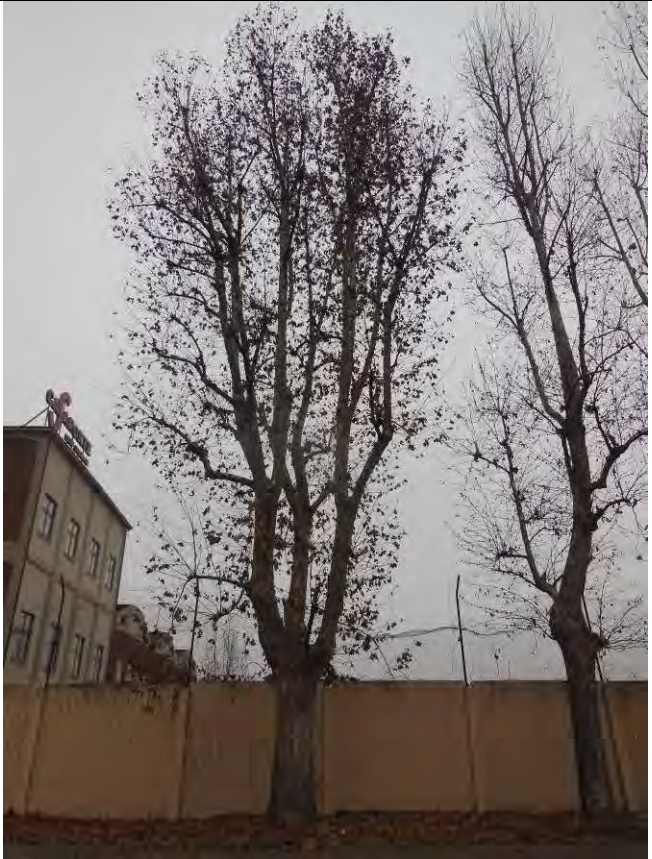
<p>N. 125</p>

<p>Specie: <i>Platanus acerifolia</i></p>	
<p>Diametro tronco a 1,30 m: 63 cm</p>	
<p>Altezza: 20 m</p>	
<p>Note: presenza di calli cicatriziali sulle branche e tronco</p>

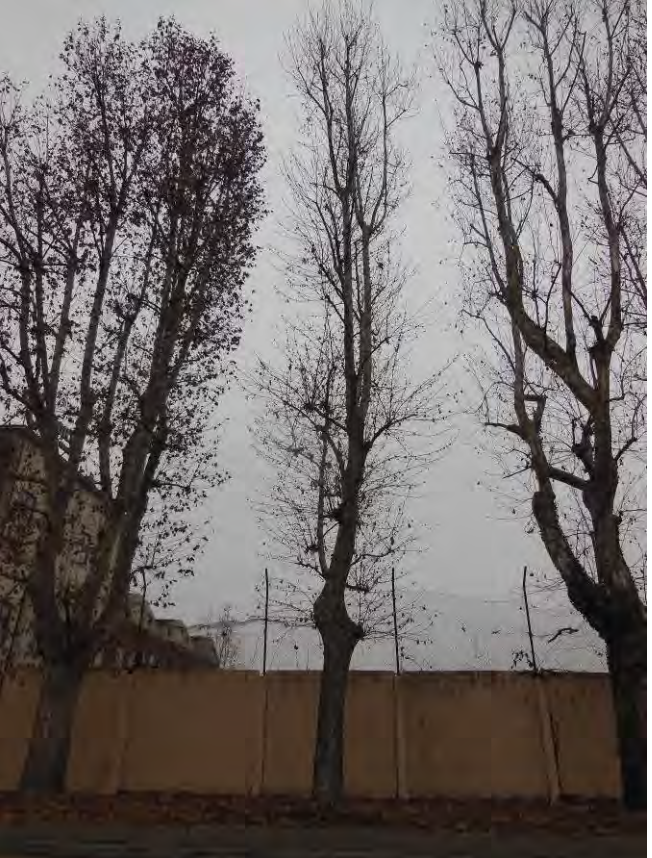
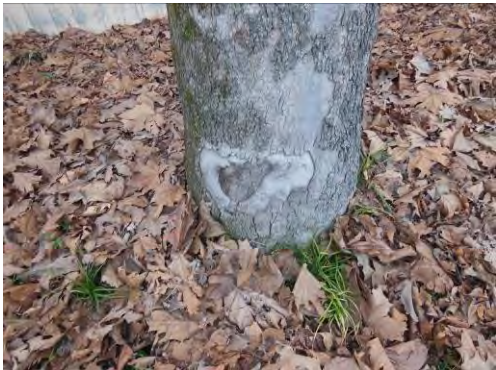
<p>N. 126</p>

<p>Specie: <i>Platanus acerifolia</i></p>	
<p>Diametro tronco a 1,30 m: 43 cm</p>	
<p>Altezza: 20 m</p>	
<p>Note: presenza di calli cicatriziali sulle branche e tronco. Chioma compatta. Callo alla base tronco.</p> <div data-bbox="164 1444 662 1812" data-label="Image">

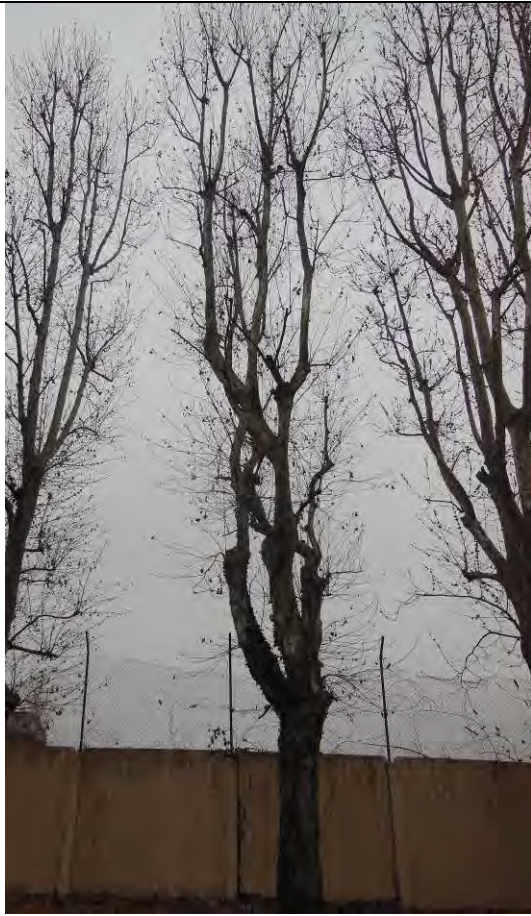
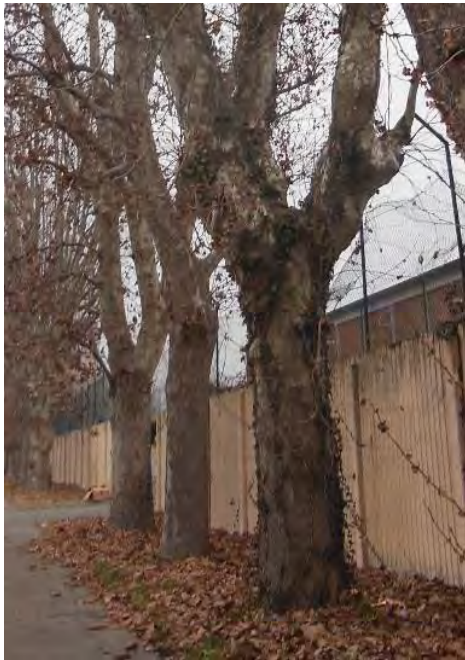
<p>N. 127</p>

<p>Specie: <i>Platanus acerifolia</i></p>	
<p>Diametro tronco a 1,30 m: 54 cm</p>	
<p>Altezza: 20 m</p>	
<p>Note: Ferite rimarginate al castello. Presenza di edera lungo il tronco</p>
