PROGETTO DI FATTIBILITA' TECNICA ED ECONOMICA

"TORINO, IL SUO PARCO, IL SUO FIUME: MEMORIA E FUTURO"

RESTAURO DEL BORGO MEDIEVALE

RELAZIONE TECNICA

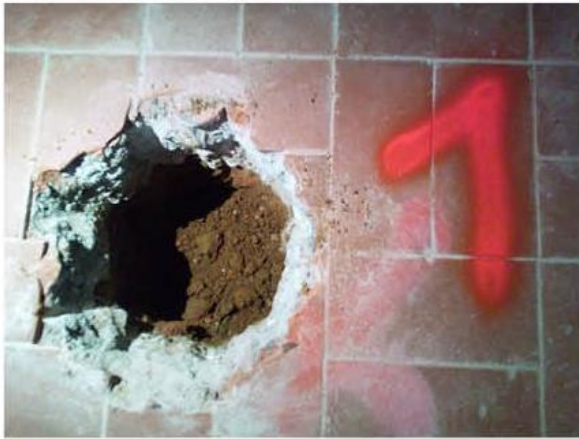
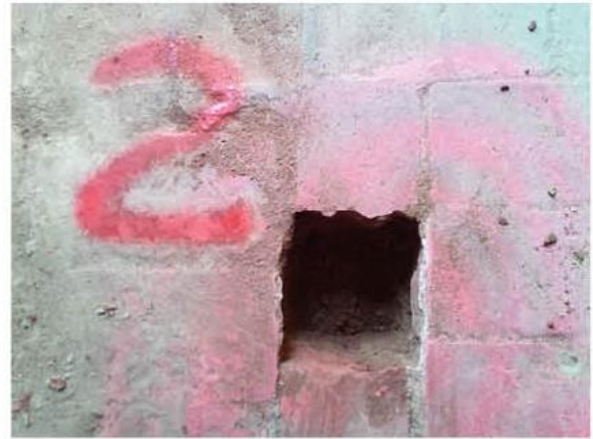
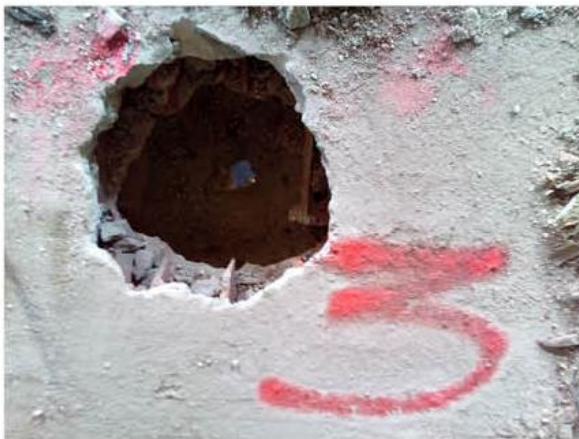
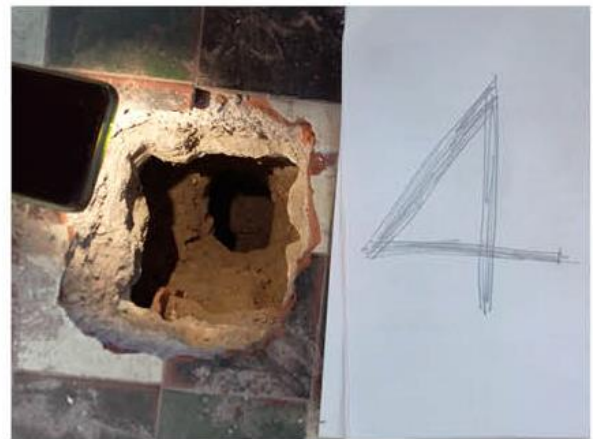
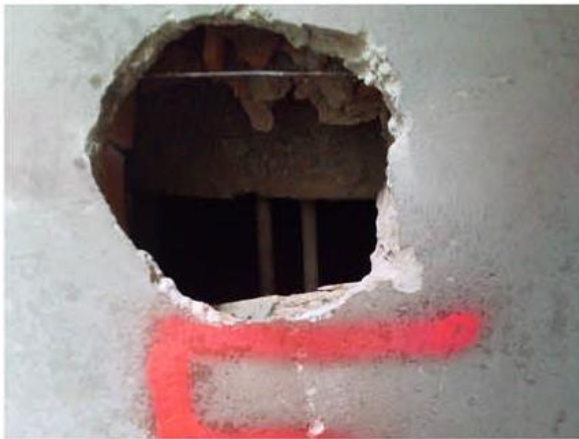
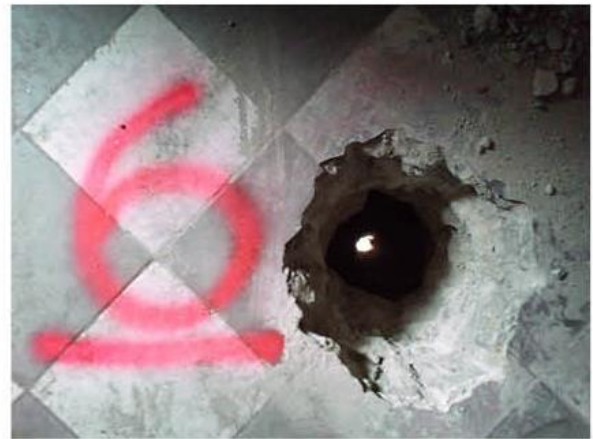
1. LOC. 029, MAGAZZINO
2. LOC. 023, SCALA
3. LOC. 101, CASA DI OZEGNA
4. LOC. 103, GALLERIA
5. LOC. 118A, CASA DI CHIERI
6. LOC. 119, SERVIZIO IGIENICO

In conclusione, non si rilevano criticità particolari nei solai oggetto dei saggi. Le informazioni acquisite durante la fase di indagini sono state utilizzate per la comprensione geometrica materica e funzionale dell'edificio e per definire le nuove stratigrafie in progetto. Le informazioni acquisite, inoltre, sono riassunte e rappresentate nell'elaborato "17_22042D0200FTEAH00BE - Abaco dei solai".

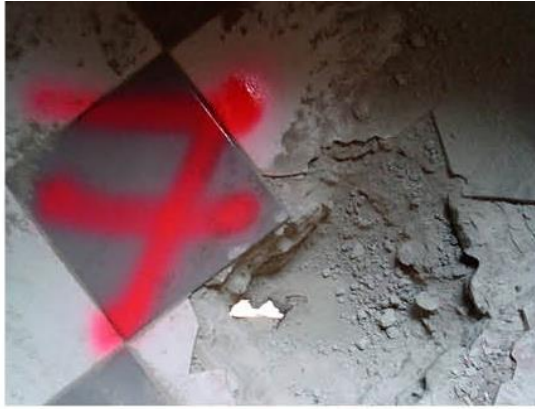
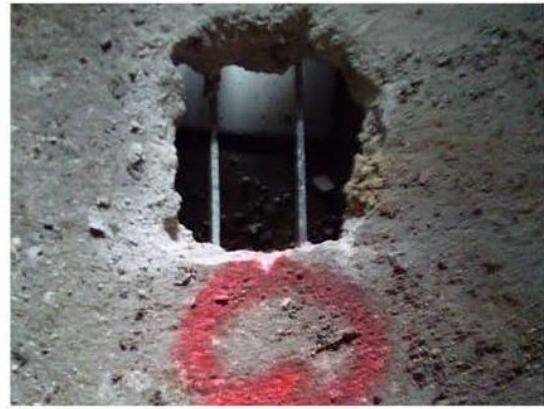
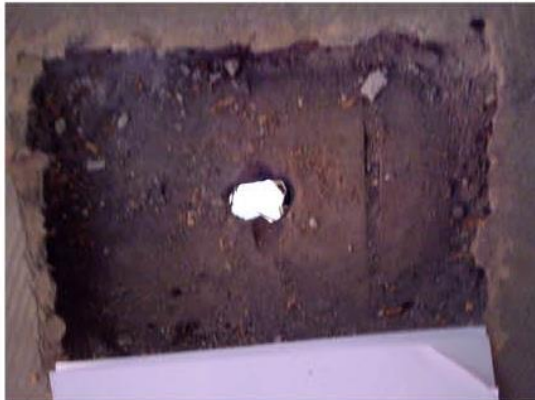
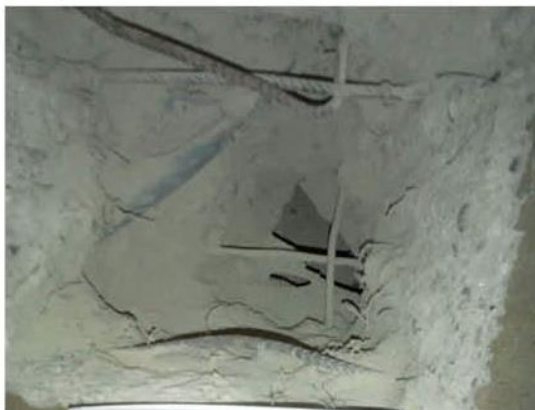
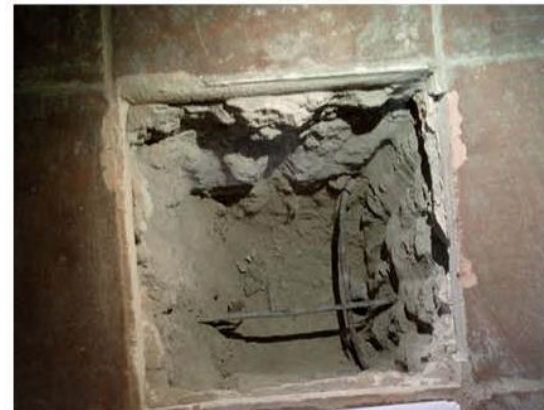
7. LOC 119, SERVIZIO IGIENICO
8. LOC. 209, SOTTOTETTO
9. LOC 201A, APPARTAMENTO DEL CUSTODE
10. 203B, APPARTAMENTO DEL CUSTODE
11. 007, SALONE SAN GIORGIO
12. 008, SALA CASA DI OZEGNA

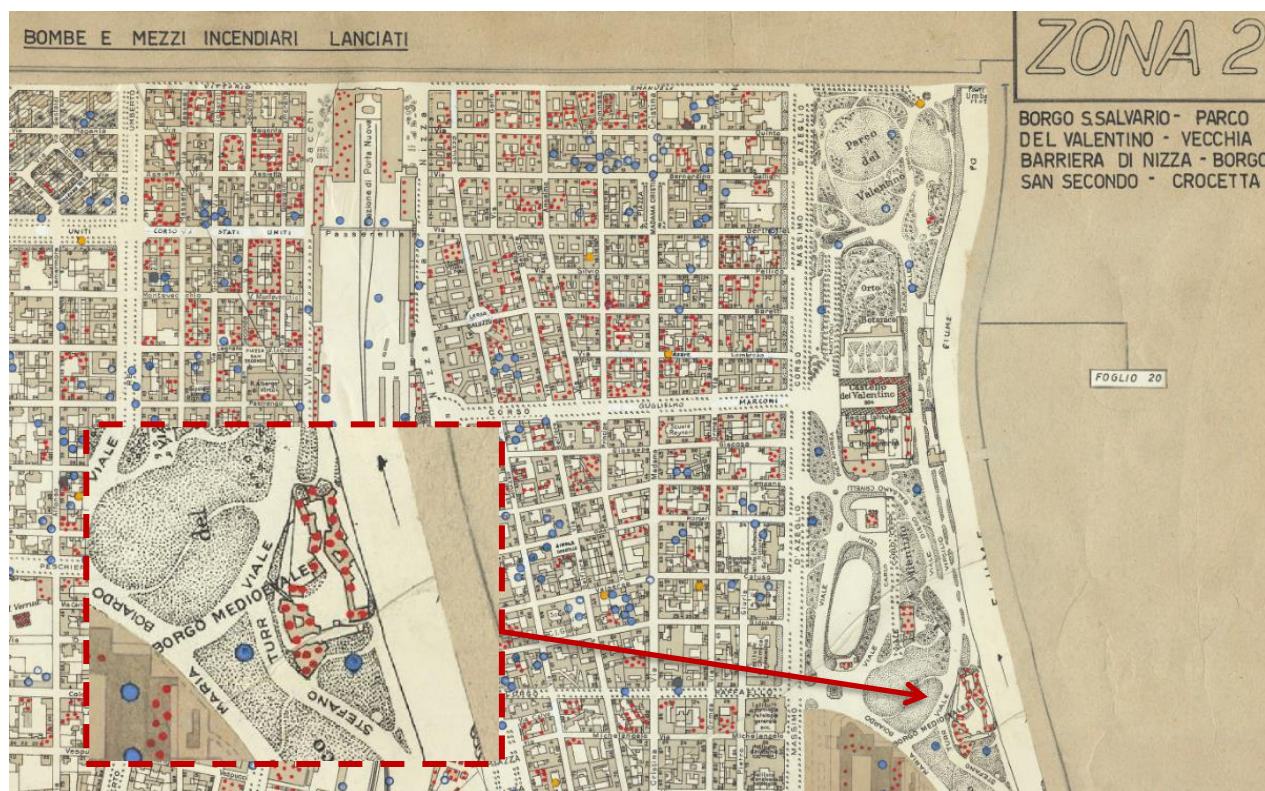
Bombe e mezzi incendiari lanciati 1:5000, 1942-1945. Zona 2. ASCT, Tipi e disegni, cart. 68, fasc. 1 disegno 2;

Nella carta sono segnalati due ordigni dirompenti (pallini blu) caduti nei pressi dell'area in oggetto e bombe incendiarie su tutti i tetti del borgo e su quello dell'aquarium.

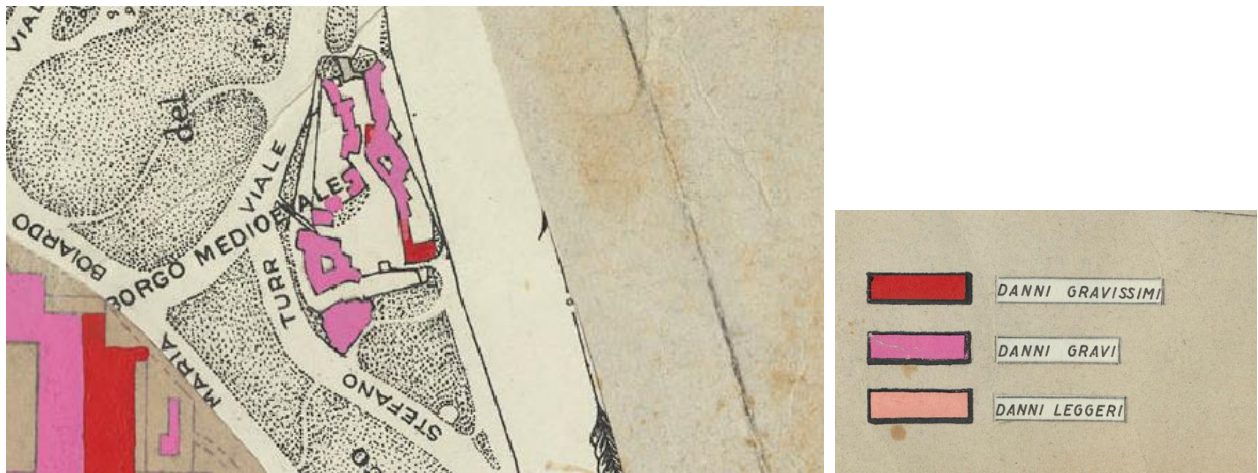
Danni arrecati agli stabili 1:5000, 1942-1945. Zona 2. ASCT, Tipi e disegni, cart. 68, fasc. 2 disegno 2.

I danni all'edificio dell'aquarium sono segnalati come "gravi", similmente a tutti gli edifici del Borgo, ad eccezione della casa di Ozegna in cui i danni riportati sono "gravissimi".

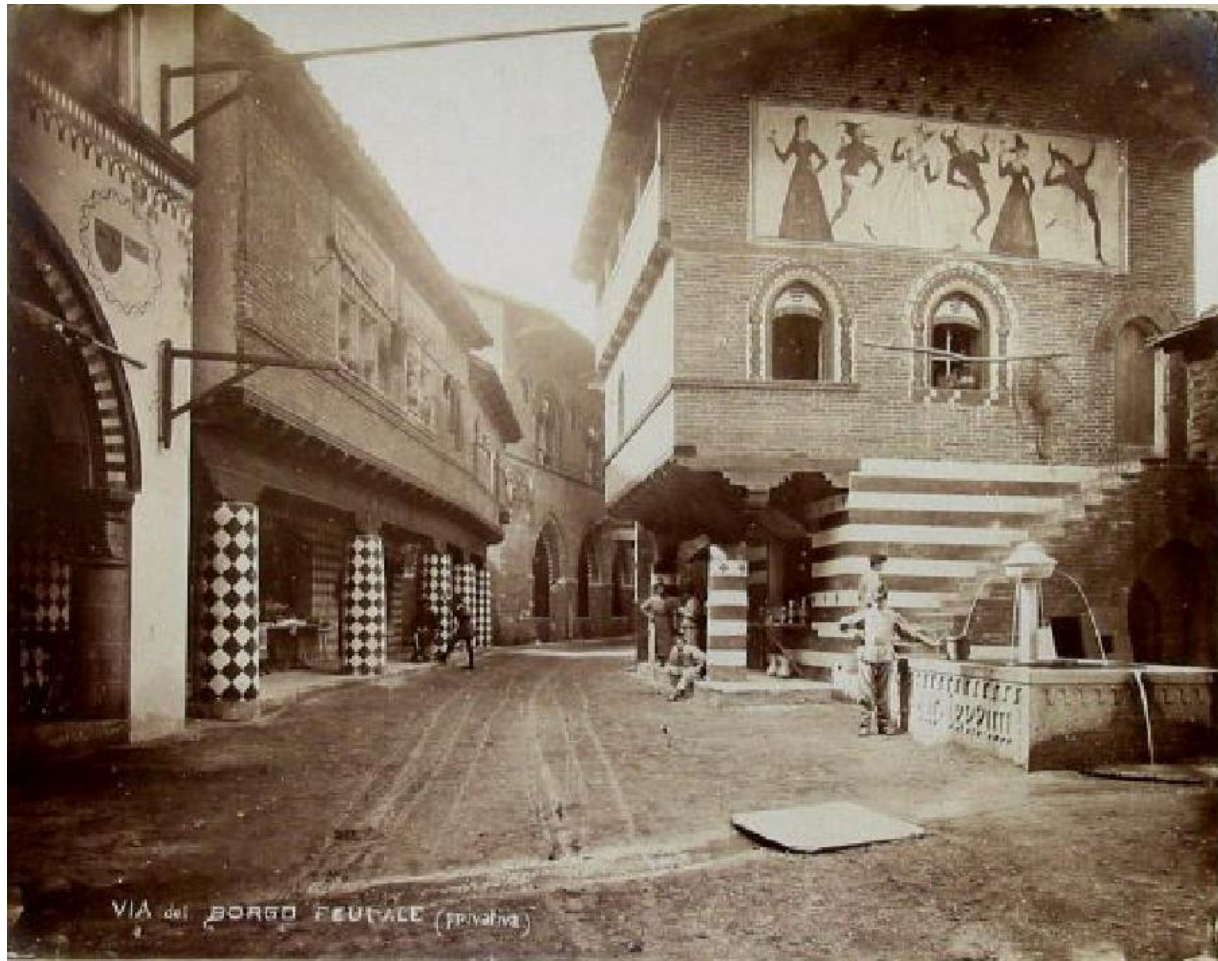
Sono inoltre consultabili, presso gli archivi della Galleria di Arte Moderna, le fotografie scattate dopo l'inaugurazione (vedi sotto).

Le fotografie mostrano una situazione della pavimentazione piuttosto diversa da quella esistente: molto limitate appaiono le parti pavimentate in pietra e in acciottolato, anche la rampa di accesso alla Rocca verrà gradonata solamente in seguito. L'area è facilmente soggetta a inondazione, come dimostrano le fotografie scattate pochi anni dopo (1892) e il sedime limoso viene rinnovato con frequenza.

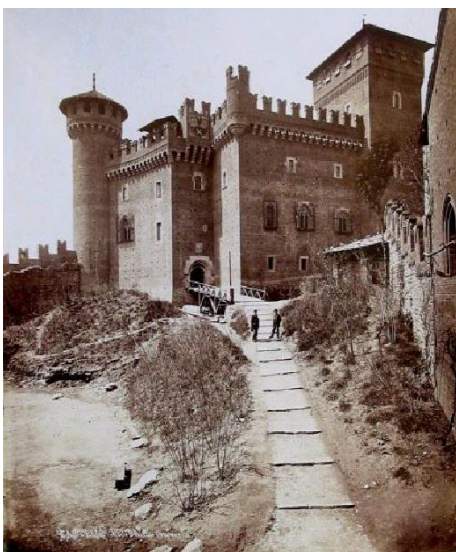
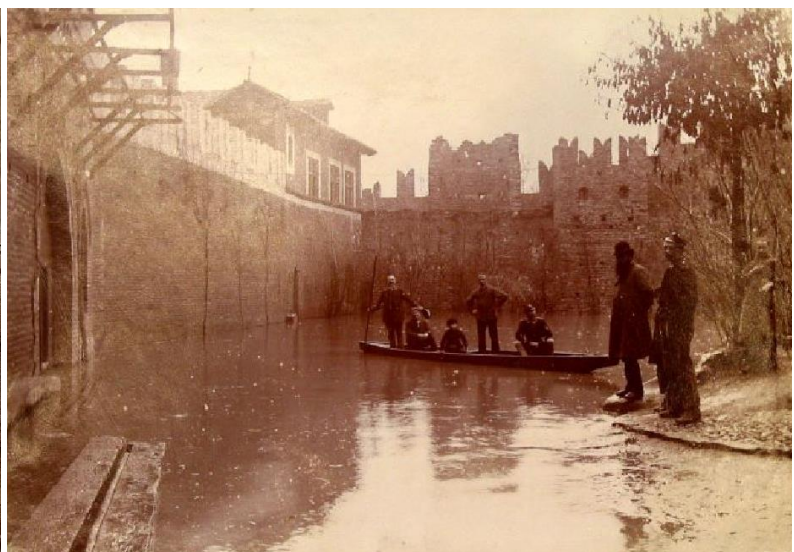
A sinistra l'accesso alla Rocca nel 1884; a destra l'inondazione del 1892

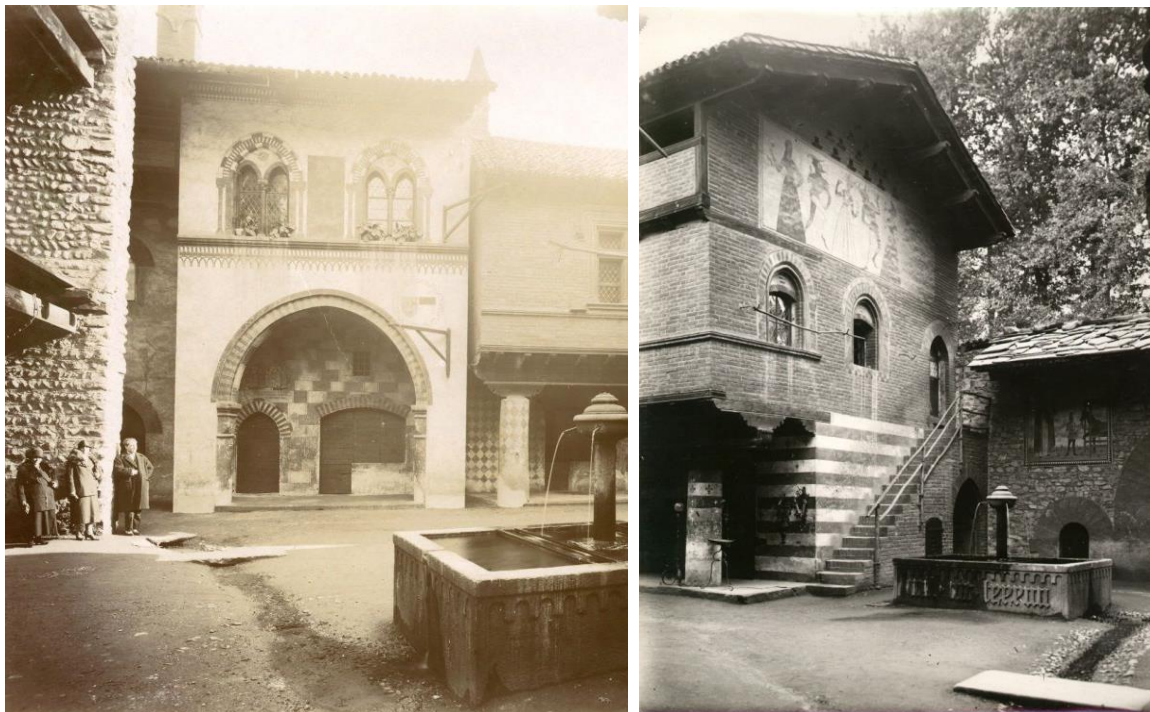
Anche le immagini presenti nell'archivio del fotografo Mario Gabinio (1871-1938) e scattate a partire dall'esposizione del 1889 fino agli anni 20-30 mostrano una situazione pressoché immutata rispetto a quella originale.

Archivio Gabinio, a sinistra una foto della fine del XIX secolo, a destra degli anni '20 del XX secolo

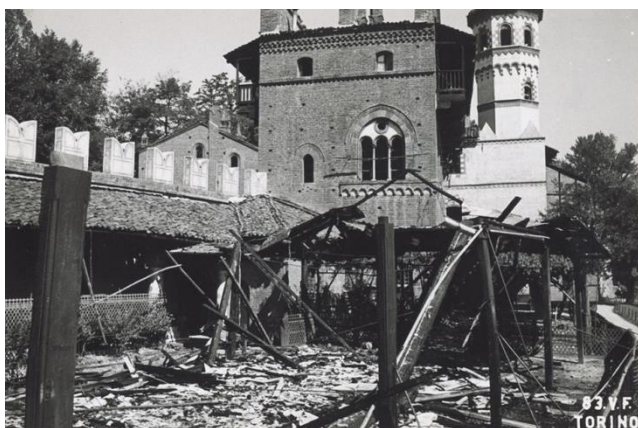
Castello e Borgo Medievale. — Parco del Valentino. Costruito nel 1884 riproducendo le caratteristiche di un borgo medioevale del Piemonte, con castello, mura, porte, case, chiesa, ecc.
 IncurSIONI: 7-8 agosto 1943. Sfondate stanze del castello e distrutta parte dei tetti.
 12-13 agosto 1943. Danneggiato il cortile presso il castello.
 16-17 agosto 1943. Demolita in gran parte la casa dove ha sede il ristorante San Giorgio.

A sinistra: gli effetti delle bombe sul ristorante San Giorgio; a destra il resoconto di Guido Guidi del 1949

Il parco del Valentino e il Borgo Medievale furono oggetto di pesanti bombardamenti nell'agosto del 1943, come riportato da Guido Guidi (*I danni arrecati al patrimonio artistico dal bombardamento di Torino*, in «Torino. Rassegna mensile della città», A. XXV, n. 7, luglio, 1949, Torino, pp. 15-22, p. 21). Le bombe colpirono, oltre alla Rocca e la Casa d'Ozegna, anche l'Aquarium.

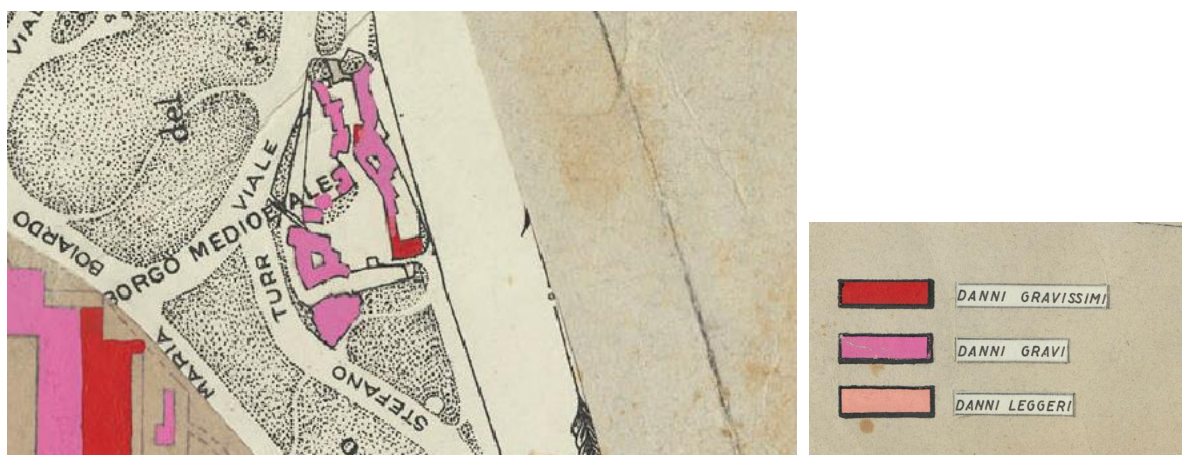
I danni all'edificio dell'aquarium sono segnalati come "gravi", similmente a tutti gli edifici del Borgo, ad eccezione della casa di Ozegna in cui i danni riportati sono "gravissimi".

Danni arrecati agli stabili 1:5000, 1942-1945. Zona 2. ASCT, Tipi e disegni, cart. 68, fasc. 2 disegno 2.

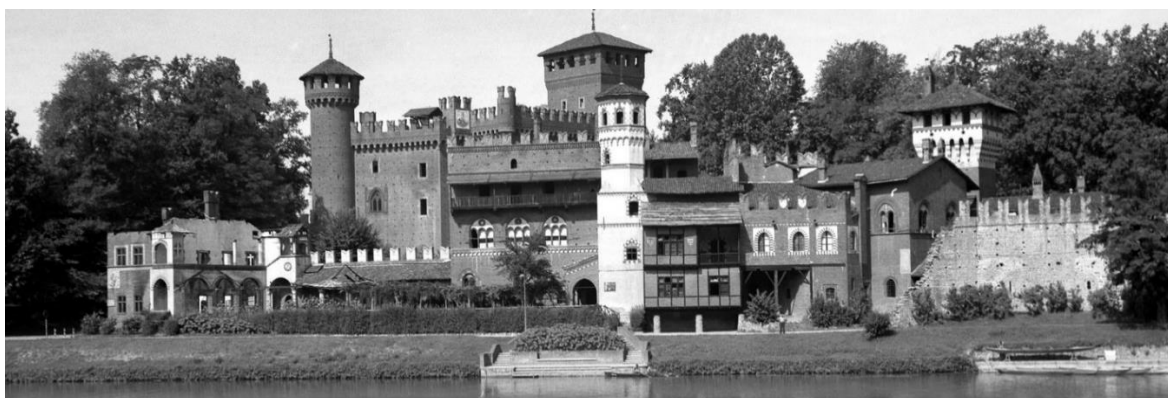
I danni bellici visi dal fiume: La copertura della casa di Ozegna è completamente distrutta

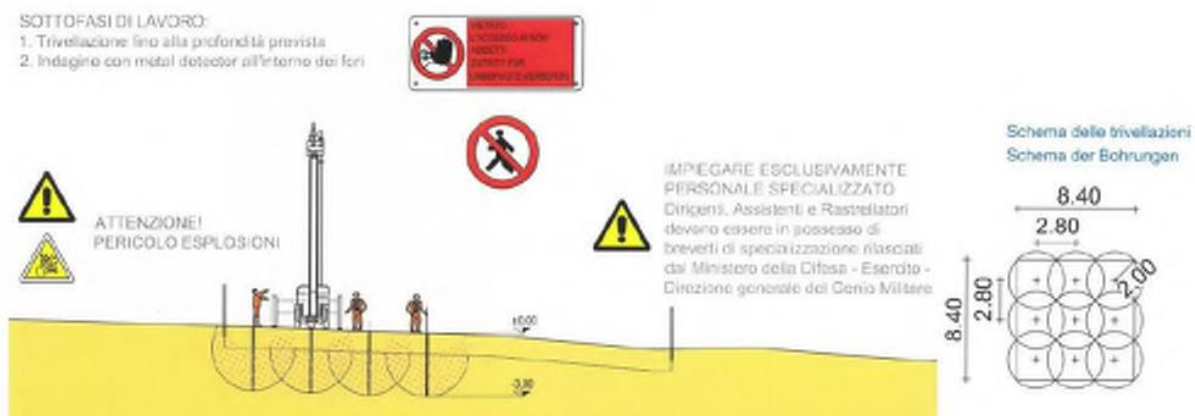
- Bonifica profonda (BST-P): Tale tipologia di bonifica ha lo scopo di ricercare, individuare e localizzare ordigni esplosivi residuati bellici presenti all'interno di un determinato volume di terreno che dovrà essere soggetto a scavi oppure ad attività invasive come il movimento di mezzi d'opera, ad una certa profondità dal piano di campagna, normalmente superiore a cm. 100 ovvero a quota inferiore nel caso in cui le diffuse anomalie magnetiche non consentano di garantire tale quota di indagine con la bonifica superficiale, che dovrà essere sempre effettuata preliminarmente. La bonifica in profondità si rende indispensabile in tutti quei casi dove le lavorazioni interessano la movimentazione del terreno oltre una quota di un metro sotto il piano di campagna. La bonifica in profondità viene eseguita fino ad una quota che mediamente si aggira sui 7 metri,

- profondità massima di interrimento che una bomba d'aereo può raggiungere in caso di terreno molto penetrabile. Operativamente l'area da bonificare viene suddivisa in quadrati aventi il lato di m. 2,80 al centro dei quali si pratica una trivellazione verticale fino alla quota di progetto secondo le modalità previste dal Disciplinare Tecnico del Ministero della Difesa . All'interno di ciascun foro viene inserita la sonda dell'apparato di ricerca al fine di rilevare eventuali masse ferrose interrate entro un raggio di m. 2,00 che verranno, successivamente, verificate con gli opportuni scavi di accertamento.

Modalità di intervento per l'esecuzione della bonifica profonda.

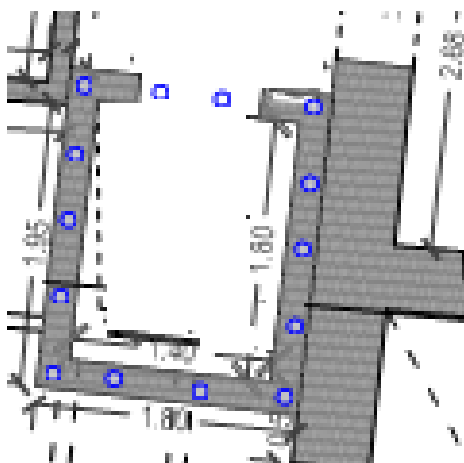
E' quindi preferibile prevedere l'utilizzo di micropali, aventi il ruolo di protezione dello scavo in fase di cantiere. Essi saranno approfonditi fino a incontrare lo strato ghiaioso presente alla profondità di m 9 (sondaggi S1 ed S2, strati alla profondità di 6 m con P.C. 1,80 m più basso del PT dell'ambiente in cui si colloca l'ascensore), e garantiranno perciò la stabilità della canna ascensore rispetto ai cedimenti di fondazione. Complessivamente, 16 micropali di lunghezza 9,00 m.

Micropali per fossa ascensore

La sommità dei micropali sarà collegata da un cordolo armato, avente la duplice funzione di realizzare contrasto sommitale nella fase di scavo della fossa ascensore e di rappresentare l'elemento da cui spicca la costruzione dei setti ascensore: a tal fine in questo cordolo saranno inserite le barre di ripresa 1 d12/20cm. A scavo completato, al di sotto di questo cordolo sommitale sarà realizzato un fodero sino alla platea di base, avendo cura di realizzare il perfetto allineamento con i setti soprastanti.

E' necessario realizzare la fossa ascensore, approfondita di 1,5 m rispetto al piano della fermata più bassa, cui deve aggiungersi lo spessore della fondazione e sottofondazione. Si tratta perciò di uno scavo di circa 1,80 m di profondità da eseguire all'interno di un edificio, in prossimità di una muratura portante. L'esecuzione di questo scavo senza opere di presidio imporrebbe la sottomurazione del muro portante adiacente e la movimentazione di grandi quantità di terreno a causa delle scarpe inclinate da lasciare sui 3 lati rimanenti; inoltre in base alle sezioni geotecniche locali, il terreno di fondazione avrebbe caratteristiche meccaniche molto scadenti, tali poter generare cedimenti e rotazioni.

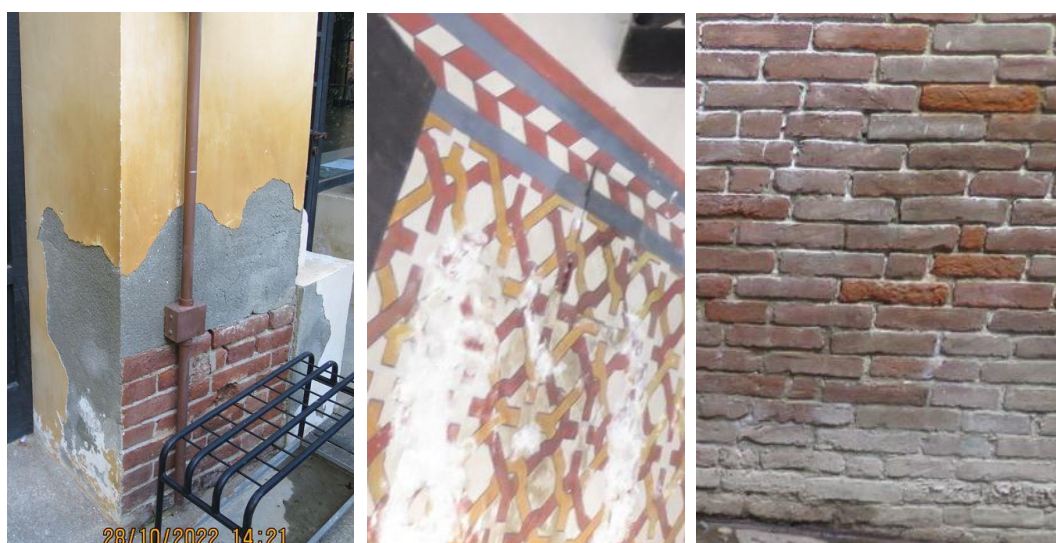
Si evidenziano delle perdite nel camino ispezionabile dal loggiato della casa del custode, che si riflettono in alcuni tratti della facciata attraverso dei fenomeni di colatura e efflorescenza. In alcune zone si evidenzia la caduta dell'intero strato di intonaco che scopre la muratura sottostante. Inoltre, in questa parte di edificio è evidente una forte presenza di vegetazione rampicante che invade gran parte delle pareti.

Fotografie rappresentative dei degradi presenti sui prospetti esterni degli edifici.

La maggior parte dei degradi sulle pareti perimetrali esterne in muratura è causata dall'azione degli agenti atmosferici e dello scorrere del tempo. Le murature non sono degradate ma presentano in modo puntuale distacchi e zone ammalorate. Si evidenzia l'erosione localizzata dello strato superficiale di alcune mattonelle, a causa probabilmente dell'azione meccanica della pioggia battente e del vento. È presente inoltre uno strato di deposito superficiale, dovuto dall'accumulo di materiali estranei di varia natura, quali polvere e terriccio. Un altro degrado presente in diverse aree esterne in mattoni è l'efflorescenza salina, caratterizzata da un colore biancastro sulla superficie del manufatto. Tale fenomeno si crea a seguito dell'umidità di risalita capillare, da condensazione o da perdite localizzate di impianti, come le gronde esterne.

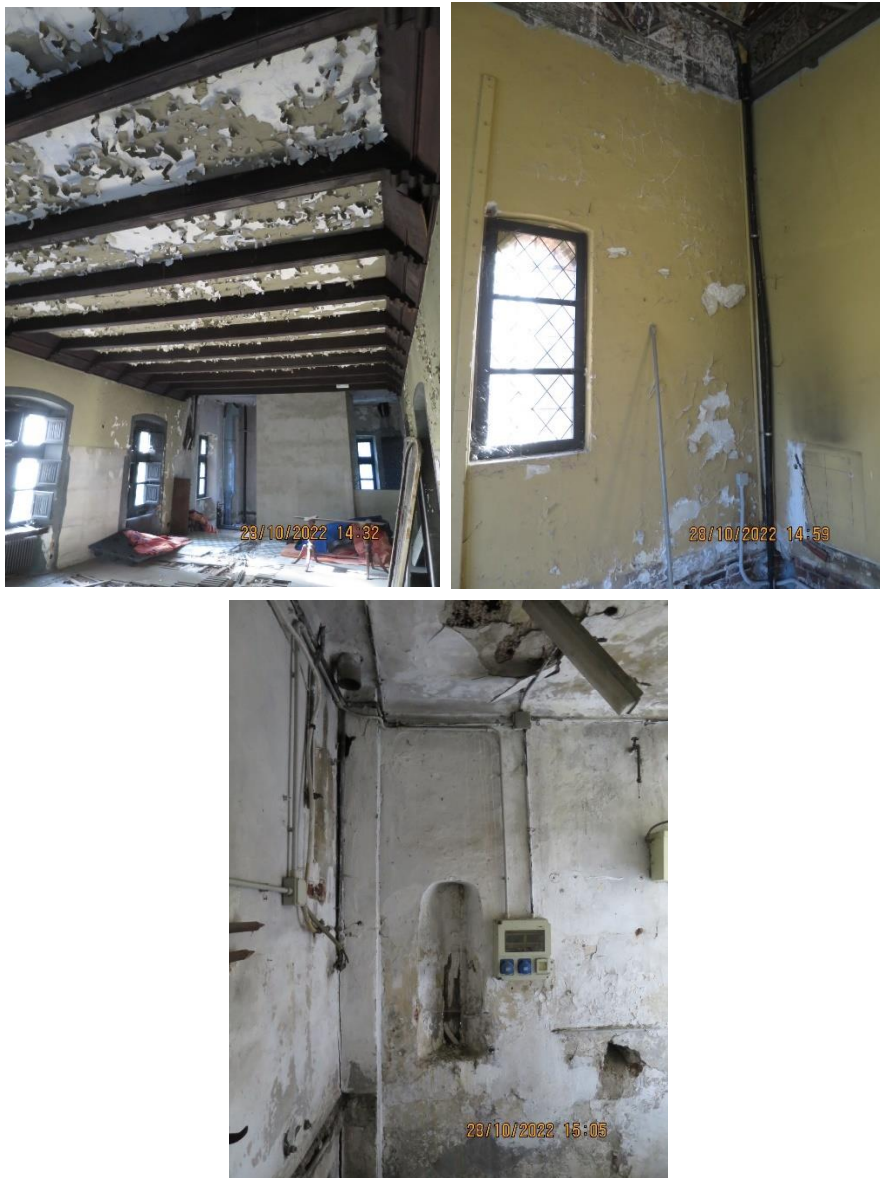
In particolare, l'intonaco delle pareti confinanti con l'esterno risulta essere l'elemento che riporta più danni: muffa, efflorescenza, esfoliazione dello strato superficiale e presenza di macchie di colore incongruo sono alcuni dei degradi emersi durante i vari sopralluoghi. Altro segno di degrado sono le macchie di colore nero sopra i caloriferi, presenti un po' ovunque lungo tutto il perimetro interno delle pareti. Gli intonaci più ammalorati sono quelli della casa di Malgrà. Nel resto dei locali solo una percentuale esigua è caratterizzata dai degradi citati.

Fotografie rappresentative dei degradi presenti sui prospetti interni degli edifici.

Gli interni del Borgo risultano essere interessati da fenomeni di degrado principalmente dovuti allo scorrere del tempo sui materiali, al non utilizzo dei locali e alla presenza di aree localizzate di efflorescenza e di scrostamento dell'intonaco.

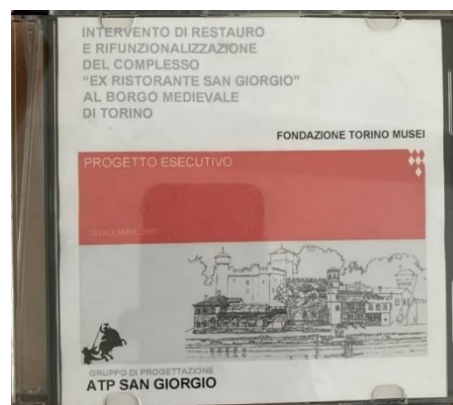
La documentazione più rilevante ai fini della conoscenza dello stato attuale di consistenza e di conservazione dell'immobile è testimoniata dall'intervento di restauro e rifunzionalizzazione del complesso "Ex Ristorante San Giorgio" al Borgo Medievale. Il progetto, consegnato a ottobre 2011, testimonia gli interventi e le stratigrafie di buona parte del complesso. Per i locali non oggetto di intervento sono stati effettuati saggi puntuali come descritto nel paragrafo "Conoscenza geometrica e funzionale". Considerando l'alto numero di documenti in nostro possesso limitiamo alla presente relazione l'elenco degli elaborati contenuto nel CD-ROM custodito presso gli archivi degli uffici del Borgo Medievale.

Progetto esecutivo dell'intervento di restauro e rifunzionalizzazione del complesso "Ex ristorante San Giorgio" al Borgo

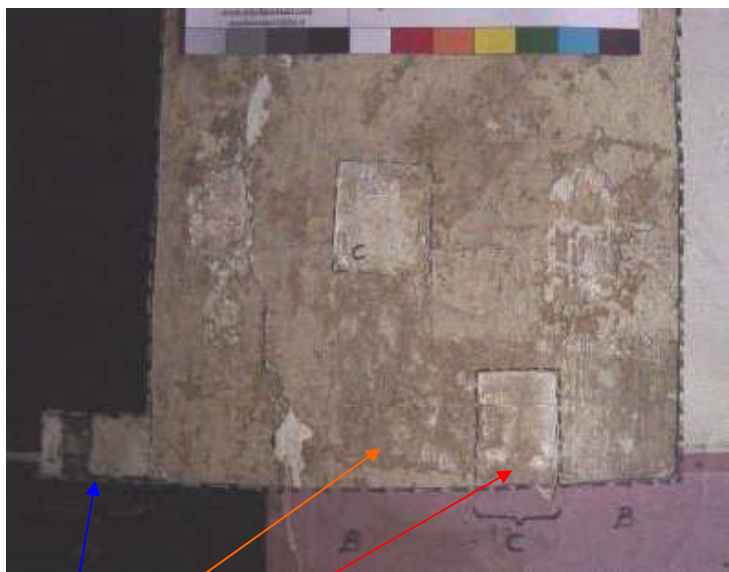
Tassello 1, sala 16, pian terra

Muro della scala, verso il cortile interno del Borgo

Fase A: Lavabili (grigio beige; grigia, verde, Grigia /bruna, beige)

Fase B: Ocra- spessa molto granulosa (di adeguamento o manutenzione?)

Fase C: Ocra più chiara su intonaco con inerte grigio scuro, piuttosto piccolo, ricoperto di tinte stese a velatura. A questo strato sembra non essere presente alcuna differenziazione cromatica a fasce o simili (fase più antica).

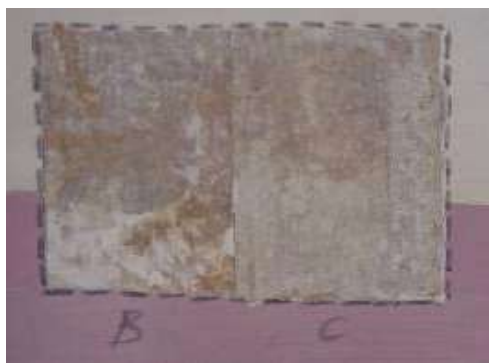
Tassello 1 bis , sala 16, piano terra

Strati più profondi con tipo di intonaco portato a vista per individuarne a livello visivo caratteristiche macroscopiche (intonazione, granulometria, ecc) tali da permetterci un confronto con le altre malte individuate e appartenenti a fasi differenti.

Tipo di intonaco individuato come tra i più antichi, ipotizzata fase ottocentesca.

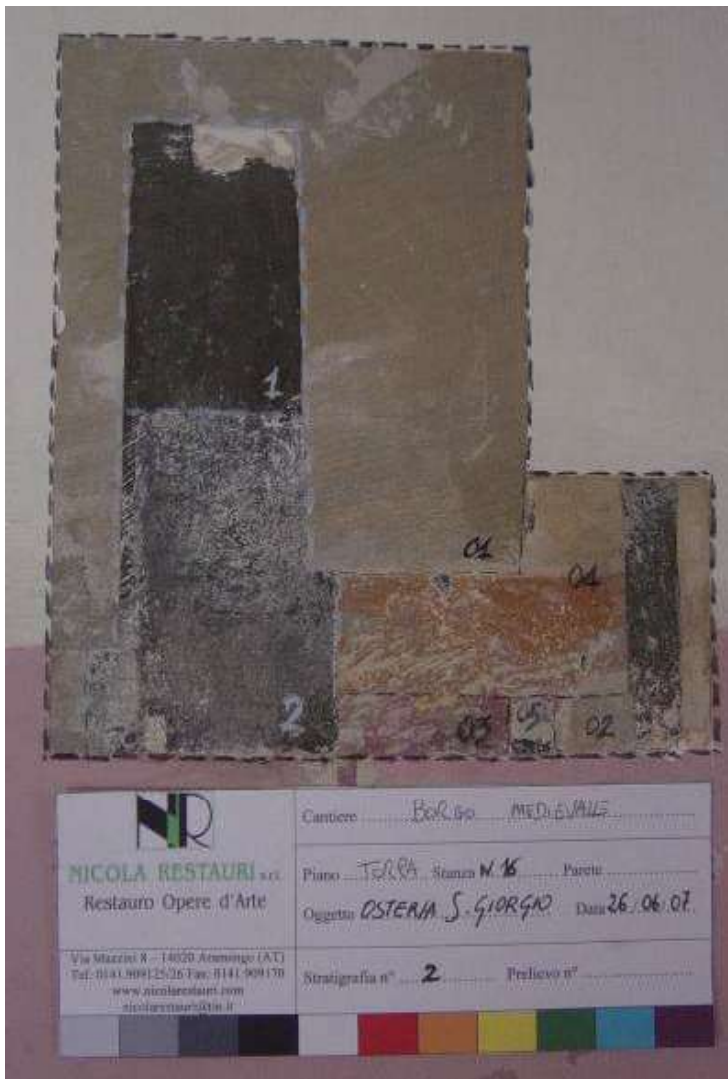
**Tassello 2, sala 16, piano terra,
lato scala , parete verso salone**

Fase A:

- 0 a vista
- 01 beige
- 02 i beige
- 03 i rosa
- 04 i beige / arancio
- 05 beige chiaro

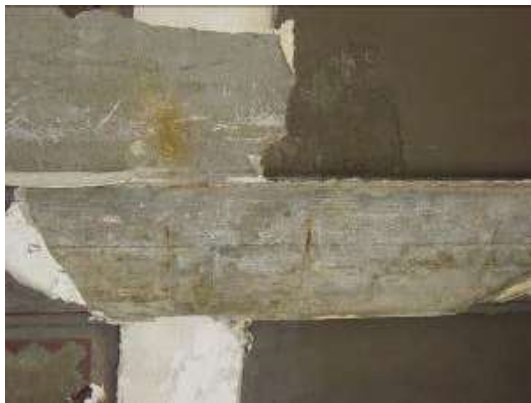
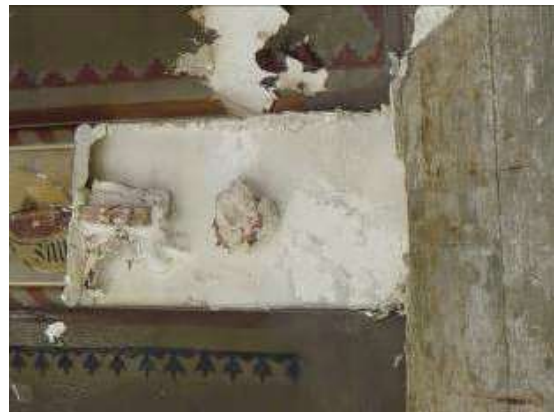
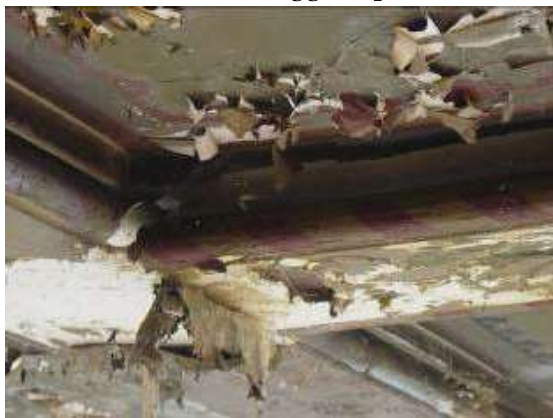
Il soffitto in gesso con decori floreali e cartigli.

Le condizioni conservative del soffitto non hanno permesso di eseguire saggi stratigrafici di grande qualità in quanto la maggior parte del manufatto si presenta in precario stato di conservazione, con il distacco anche integrale di porzioni ampie che minacciano di

staccarsi. Uno dei maggiori problemi che appare evidente è la difficoltà di adesione tra gli

strati di gesso e la struttura in cemento armato. Il degrado appare molto grave anche a livello superficiale. Le decorazioni pittoriche eseguite oltre ad aver subito numerose ricampiture oltre che a localizzati ritocchi mostrano un problema di decoesione superficiale con lo sfarinamento delle cromie che anche solo al tatto svaniscono.

Tali condizioni hanno permesso di valutare parzialmente la varia natura delle riprese pittoriche, individuate di almeno due tipi - acriliche stese a campiture spugnatura e piene-. Il manufatto è stato osservato il più possibile individuando con precisione e certezza come tutte le decorazioni presenti (quelle con cartiglio e quelle senza scritta) siano state eseguite interamente mediante trasposizione del disegno con la tecnica dello spolvero, in grado di definire l'ingombro senza però limitare l'inventiva, eseguendo le necessarie modifiche alla composizione per renderla più adeguata allo spazio prescelto. La tecnica pittorica delle decorazioni, pur presentando differenze notevoli di conservazione, appare la stessa su tutte le parti del soffitto. Le decorazioni appartengono a tre fasi esecutive differenti: **Fase 1** cartigli con scritta decorazione coeva a quella della sala 1. **Fase 2** (vicina temporalmente ed tecnicamente alla fase 1) rifacimento con semplificazione della decorazione; **Fase 3** rappezzi pittorici con spugnature. **Fase 4** e seguenti ricampiture con tinte grigie. Si vedano le analisi chimiche in merito.

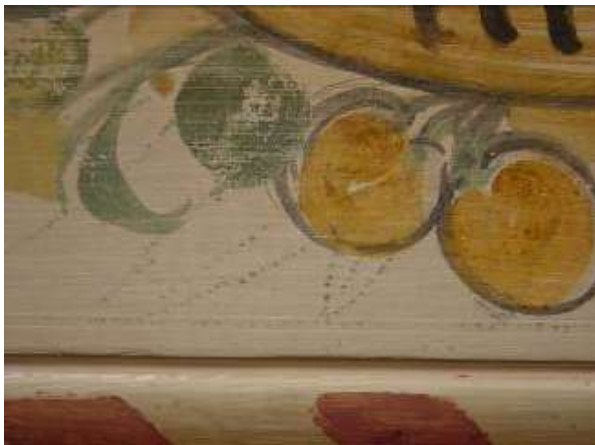
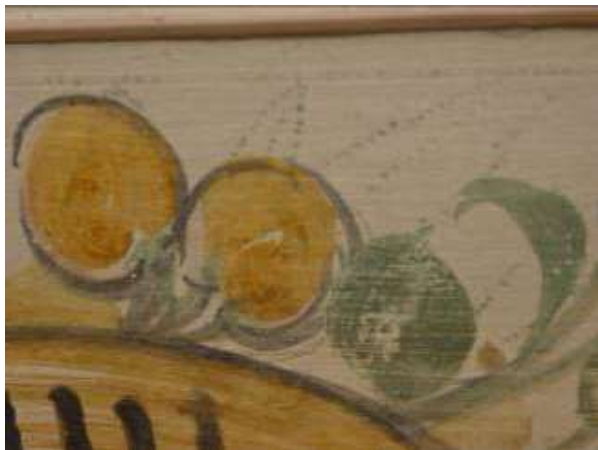
Tracce molto chiare di spolvero nell'esecuzione della decorazione con cartiglio e scritta

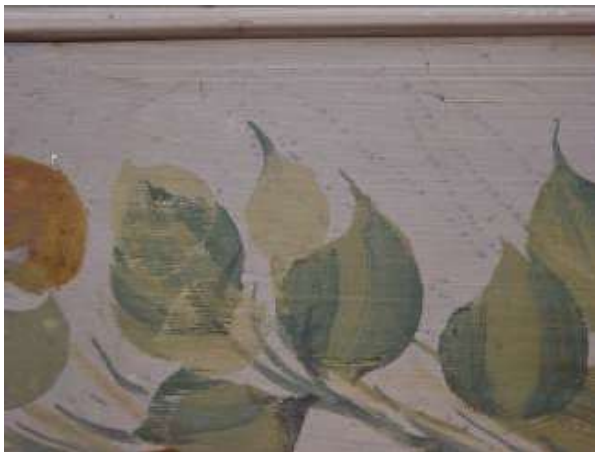
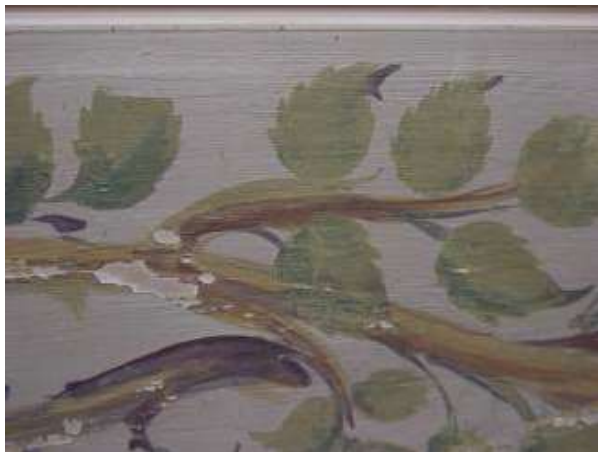
Tracce dello spolvero usato per la decorazione che non prevede cartigli

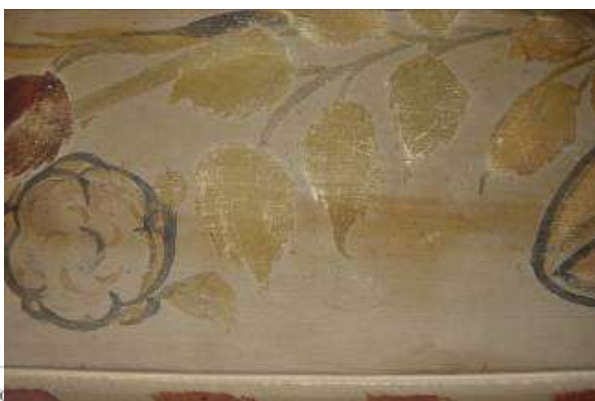
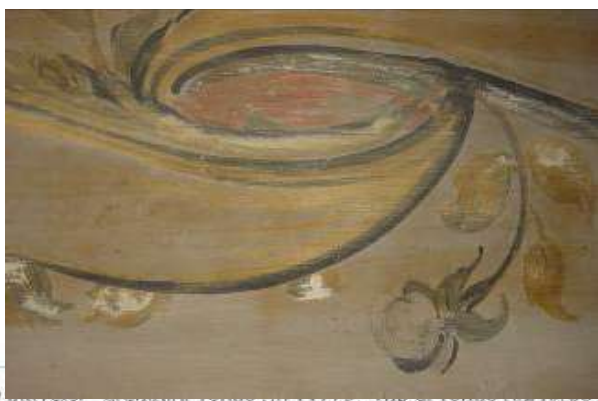
Tracce di spolvero usato per la decorazione con cartiglio senza scritta

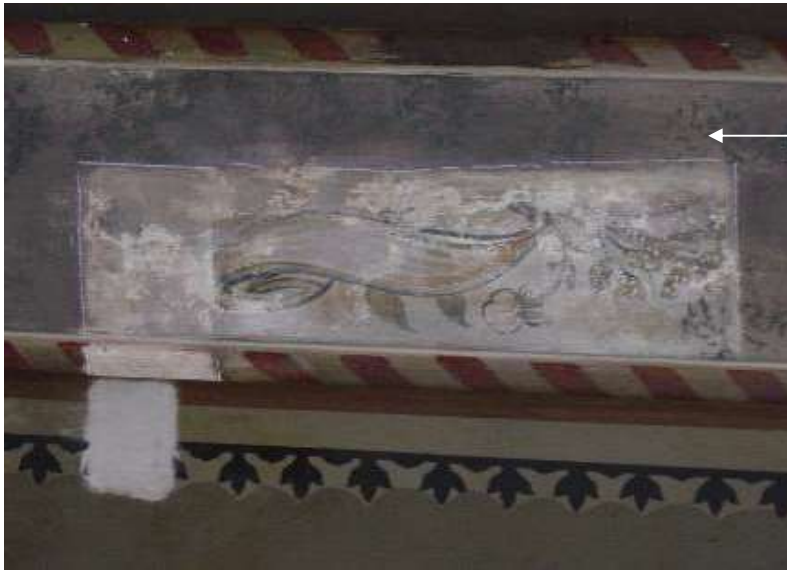
Tassello di scoprimento
Asportazione a solvente
dell'ampia ricampitura
con spugnatura (Fase 3)
eseguita con tinta
acrilica sulla
decorazione con
cartiglio senza scritta.

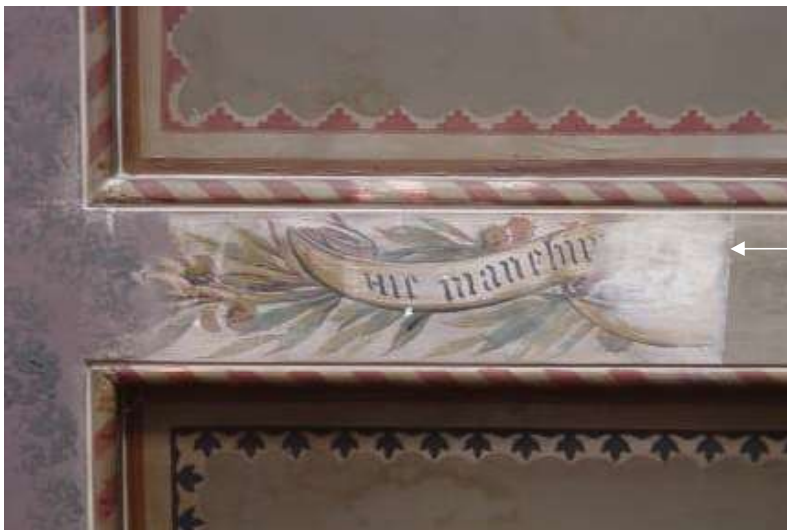
Tassello si
scoprimento
Asporto a solvente di
parte della ricampitura
di colore grigio chiaro
stesa su una stuccatura
sempre di natura
sintetica (Fase 4), al di
sopra della decorazione
con cartiglio e scritta.

L'esecuzione del soffitto risale agli anni Cinquanta del Novecento⁴ (FASE A) e appartiene ad uno di quegli interventi utili all'ampliamento degli ambienti di ristorazione che in anni precedenti avevano visto soluzioni più transitorie.

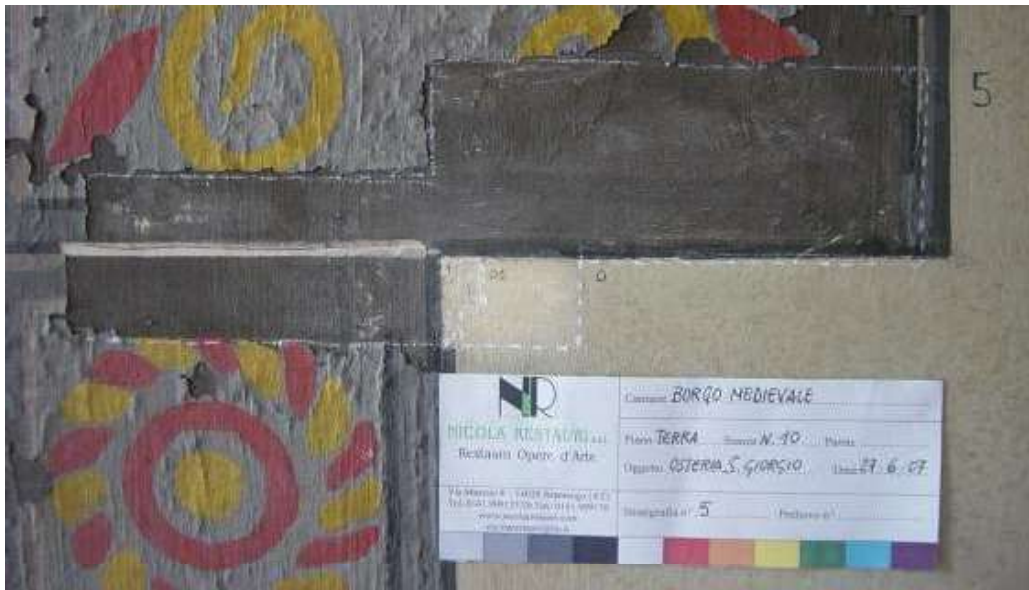
Tassello 5, piano terra, stanza 10
Muro esterno della saletta, verso il corridoio adiacente il salone

Fase A: lavabili

0 a vista

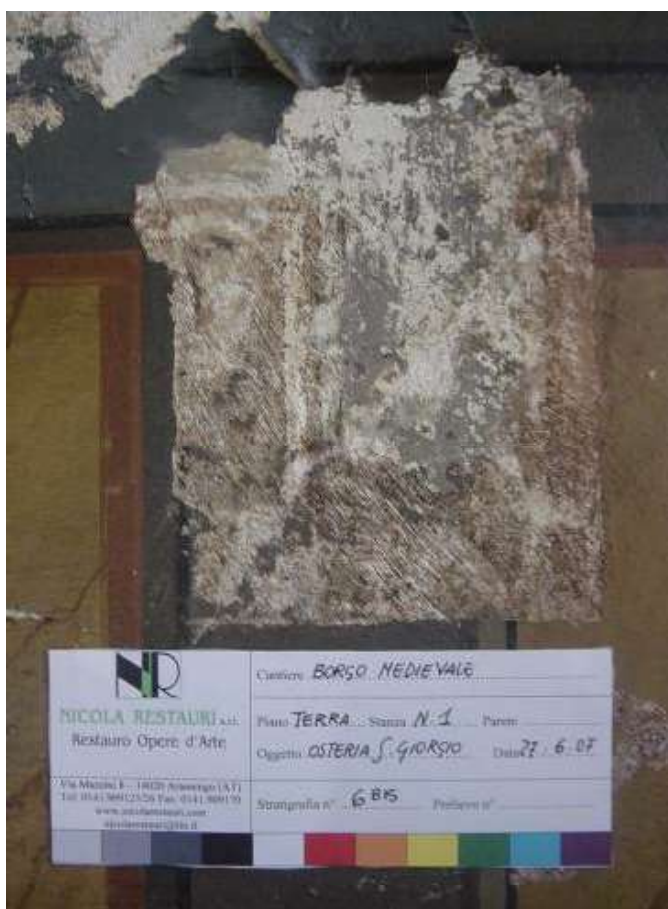
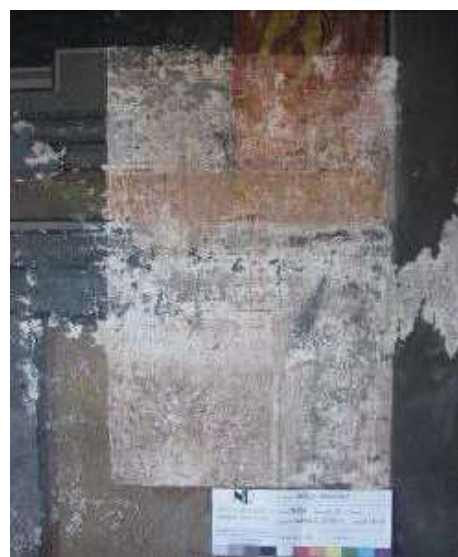
Tassello 6, piano terra, stanza 1, parte inferiore degli affreschi

La saletta appare decorata con scene di castelli pesantemente rimaneggiati (FASE A). Tutte le superfici dipinte, oltre a numerosi ritocchi e ricampiture, sono state abbondantemente trattate con fissativi di natura sintetica, oggi fortemente ingialliti. La parte inferiore degli affreschi mostra un integrale rifacimento con tinte ad acrilico sotto alle quali emergono distacchi e porosità degli intonaci, con fuoriuscita di sali. I tasselli stratigrafici 6 e 6 bis sono stati eseguiti per verificare la presenza di tracce di coloritura originali, coeve per lo meno alle pitture superiori.

Il tassello 6 bis, eseguito nella parte inferiore dell'affresco in una zona dove il degrado dei Sali aveva già scoperto parte della decorazione sottostante è stato aperto in modo da verificare la presenza al di sotto della ridipintura di una boiserie dipinta, coeva all'affresco superiore che terminava con una fascia gialla.

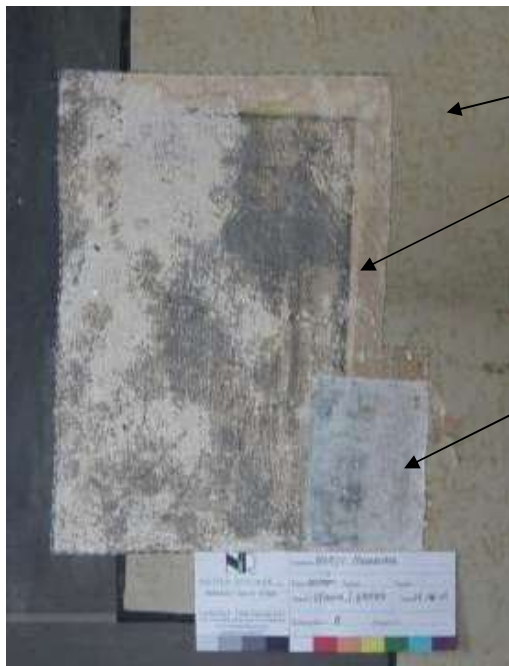
**Tassello 8, secondo piano,
saletta del ristorante al di sopra della stanza affrescata**

Fase A: lavabili

0 a vista

1 strato granuloso
dipinto che finge un
bugnato, con malta
giallastra, non presente
in modo omogeneo sulla
parete (**FASE B**)

2 grigio, dipinto che
finge un bugnato con
fondo bianco, intonaco
con inerte grande e
grigio. Tale strato
potrebbe corrispondere
allo strato 1 del tassello 5
e dunque alla **Fase C**

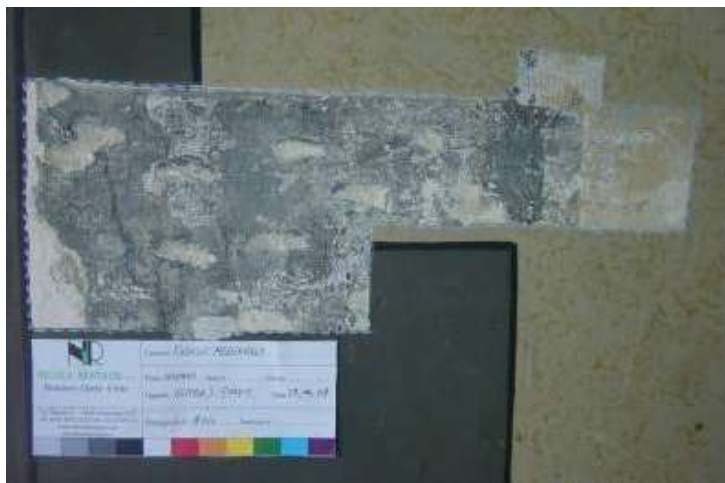
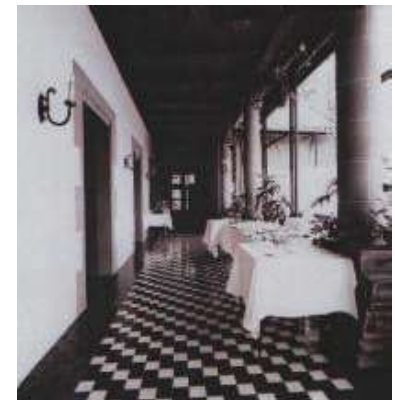
**Tassello 8 bis, secondo piano,
saletta del ristorante al di sopra della stanza affrescata**

Il tassello 8 bis presenta lo strato a vista e immediatamente lo strato 2, senza quella che appare essere una fase intermedia, forse di adeguamento o manutenzione confermata anche dalla sua presenza disomogenea. Tale fase potrebbe corrispondere alle riparazioni documentate nel 1911 proprio in tale area -tale muro

dalla documentazione fotografica superstita, sopravvive ai bombardamenti- oppure agli interventi eseguiti dopo il 43.

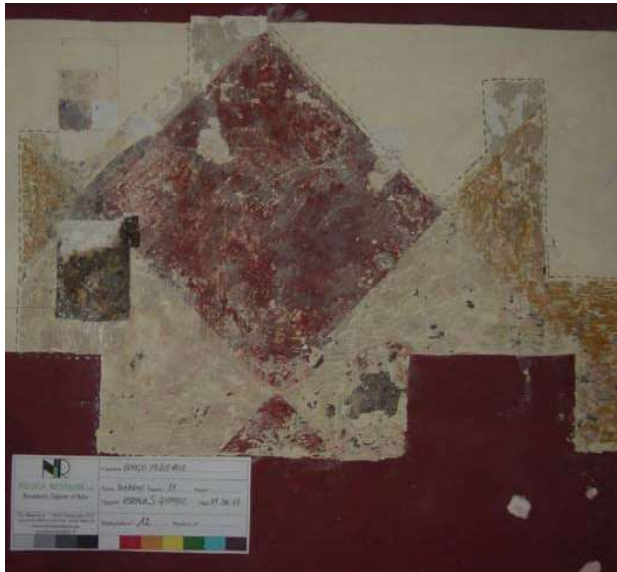
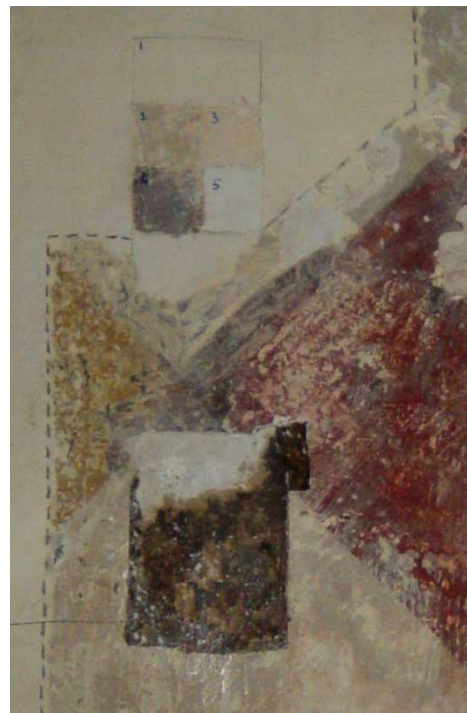
Tassello 12, stanza 27 muro verso il cortile di casa Pinerolo

FASE A: LAVABILI

- 0 a vista strisce rosa e beige
- 01 strisce rosa e grigio
- 02 beige
