PROGETTO DI FATTIBILITA' TECNICA ED ECONOMICA

"TORINO, IL SUO PARCO, IL SUO FIUME: MEMORIA E FUTURO"

RESTAURO DEL BORGO MEDIEVALE

RELAZIONE TECNICA

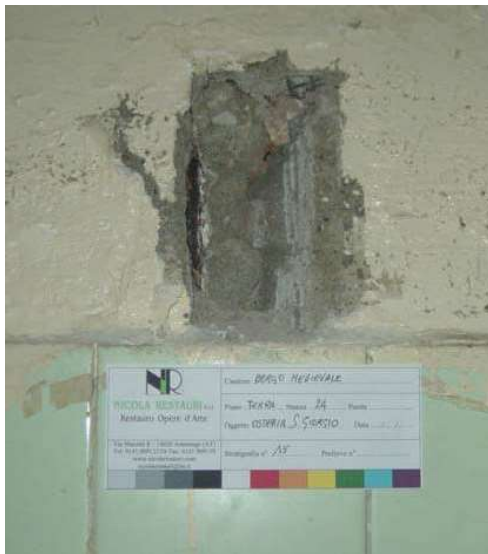
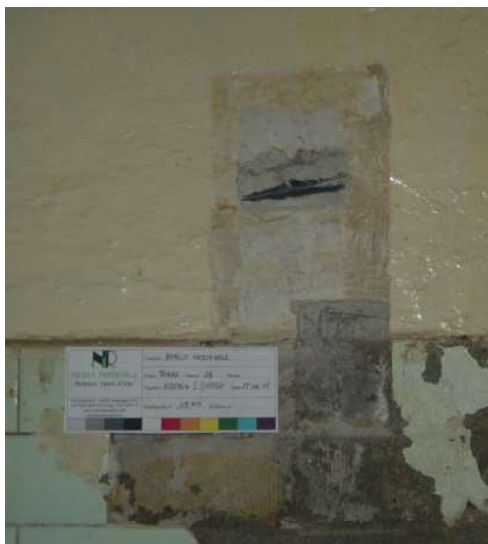
Tassello 15, 15 bis , stanza 24

Stanza attigua alla 26 appartenete sempre alla casa di Mondovì

I sondaggi eseguiti non hanno individuato tracce di intonaci che possano essere in qualche modo affiancati a quelli della fase C. Le malte individuate, sembrano essere in cemento armato.

Questi vani sono stati pesantemente manomessi da impianti elettrici e dalle cucine.

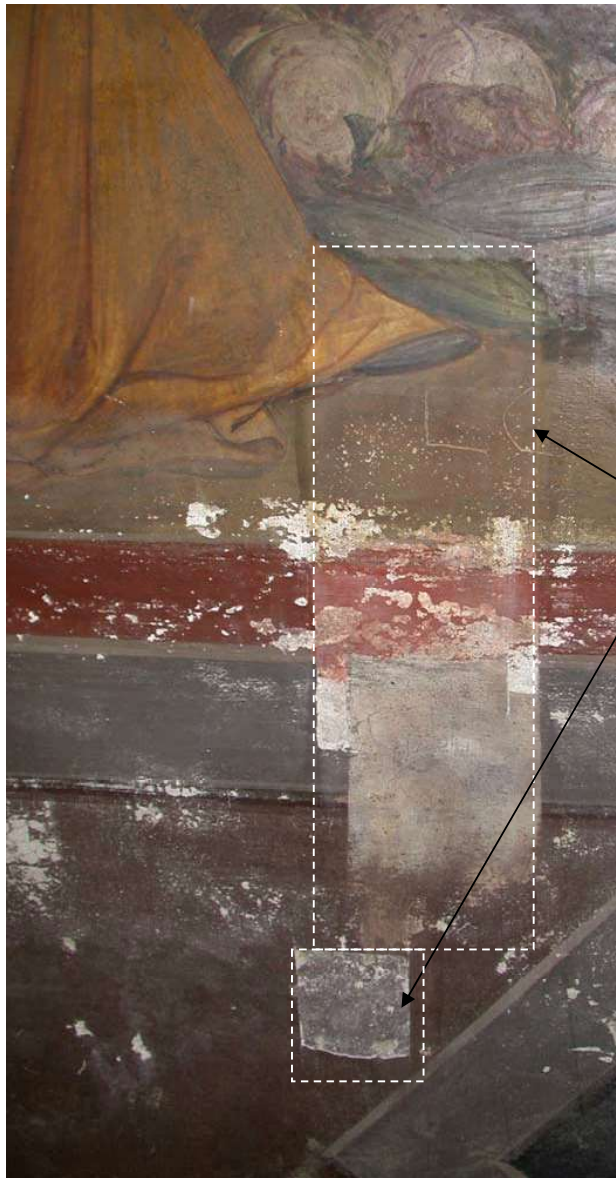
**Tassello 9, 9 bis , stanza 33
Affreschi**

Tassello 9, rimozione dei fissativi e asportazione della ridipintura presente sullo zoccolo (FASE A).

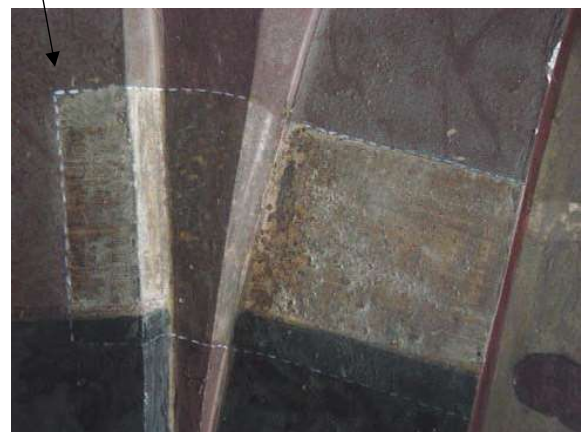
Tassello 10, asporto integrale della ridipintura che ricopre tutta la volta e i pilastri, sotto alla quale compare ancora l'originale in buone condizioni.
