PROGETTO ESECUTIVO

"TORINO, IL SUO PARCO, IL SUO FIUME: MEMORIA E FUTURO"

RESTAURO DEL BORGO MEDIEVALE

RELAZIONE TECNICA

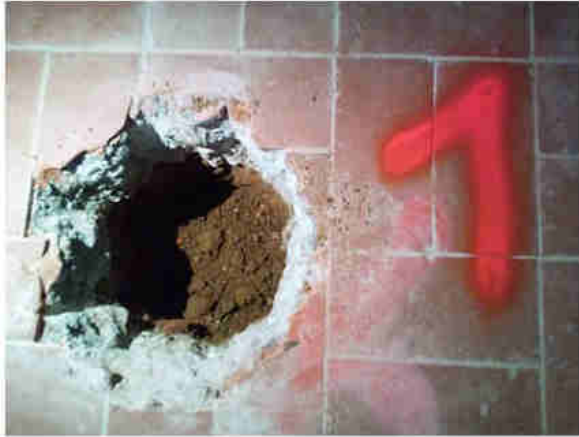
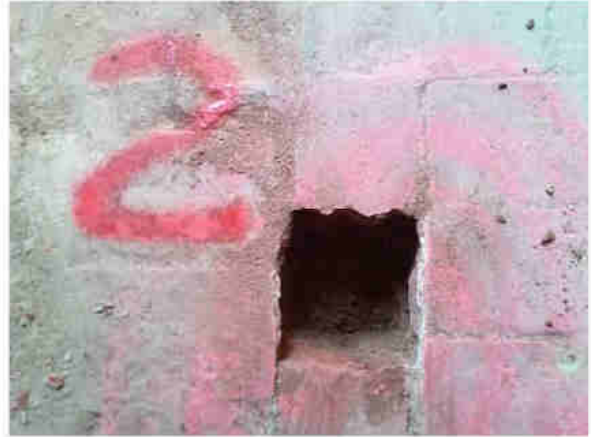
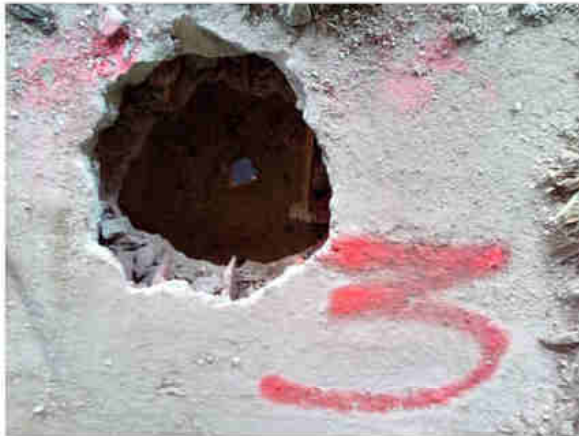
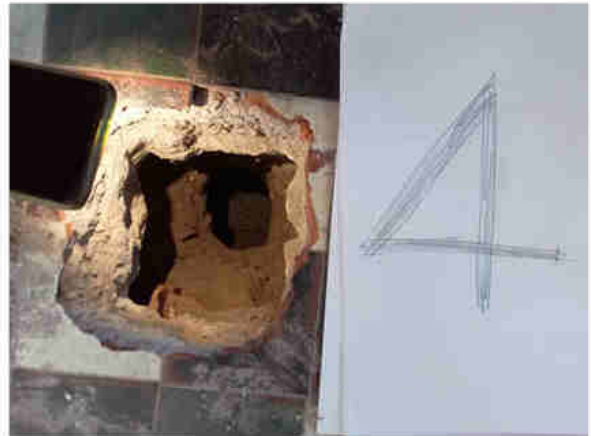
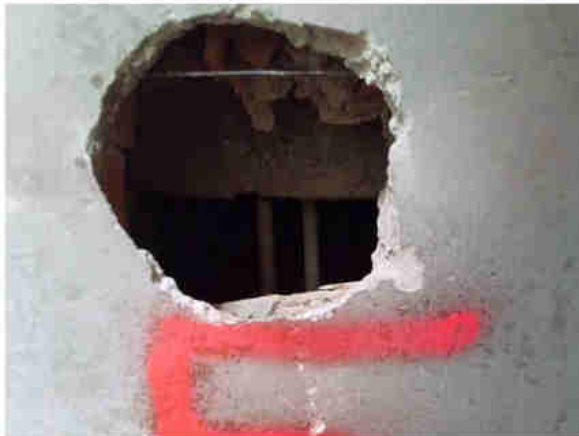
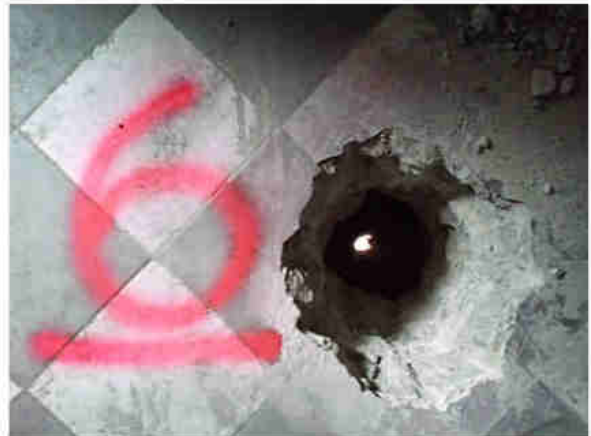
1. LOC. 029, MAGAZZINO
2. LOC. 023, SCALA
3. LOC. 101, CASA DI OZEGNA
4. LOC. 103, GALLERIA
5. LOC. 118A, CASA DI CHIERI
6. LOC. 119, SERVIZIO IGIENICO

In conclusione, non si rilevano criticità particolari nei solai oggetto dei saggi. Le informazioni acquisite durante la fase di indagini sono state utilizzate per la comprensione geometrica materica e funzionalistica dell'edificio e per definire le nuove stratigrafie in progetto. Le informazioni acquisite, inoltre, sono riassunte e rappresentate nell'elaborato "17_22042D0200FTEAH00BE - Abaco dei solai".

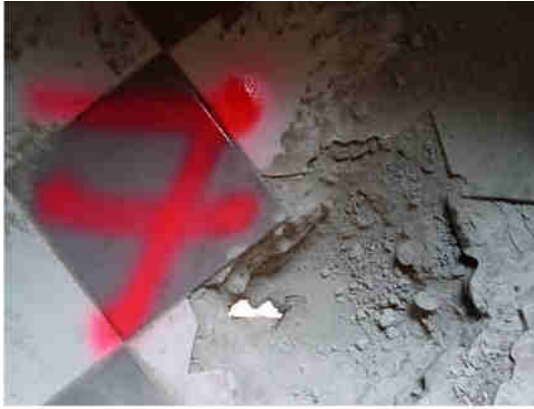
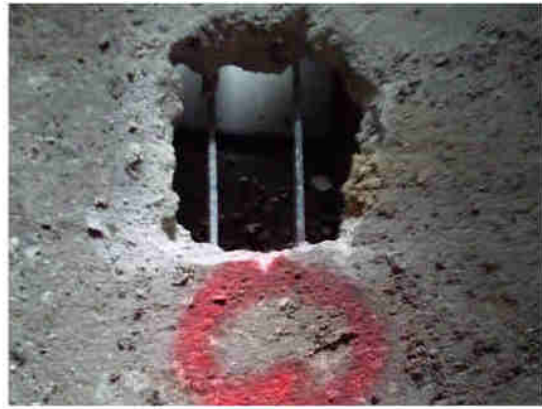
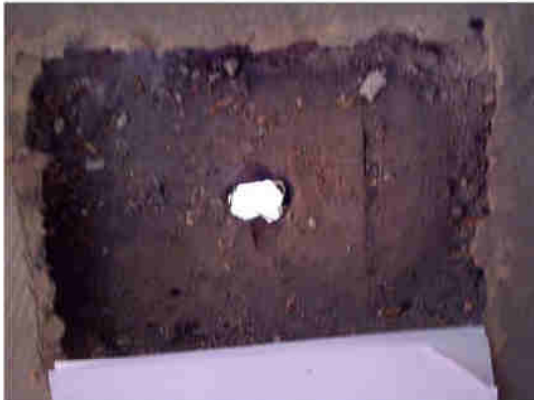
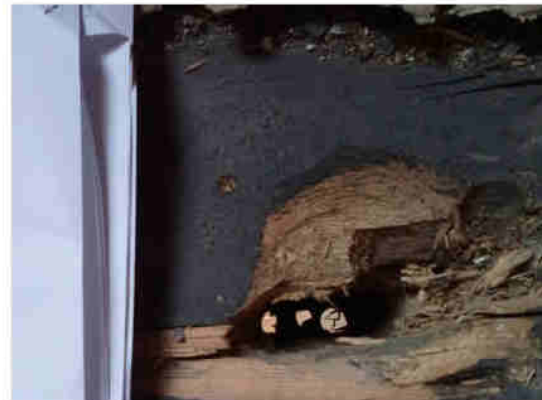
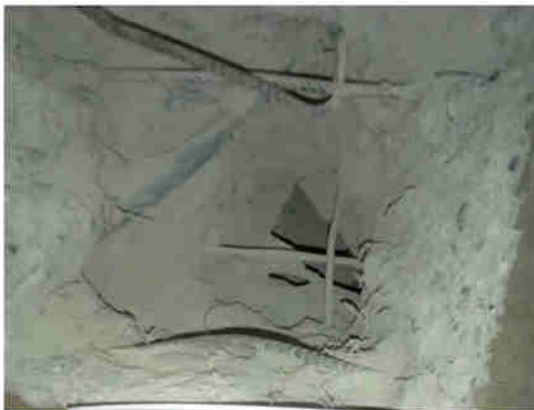
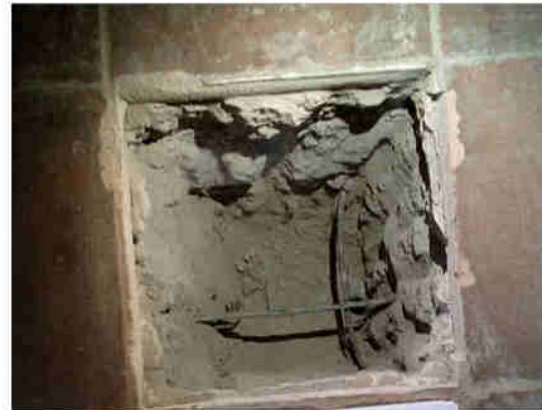
- 7. LOC 119, SERVIZIO IGIENICO
- 8. LOC. 209, SOTTOTETTO
- 9. LOC 201A, APPARTAMENTO DEL CUSTODE
- 10. 203B, APPARTAMENTO DEL CUSTODE
- 11. 007, SALONE SAN GIORGIO
- 12. 008, SALA CASA DI OZEGNA

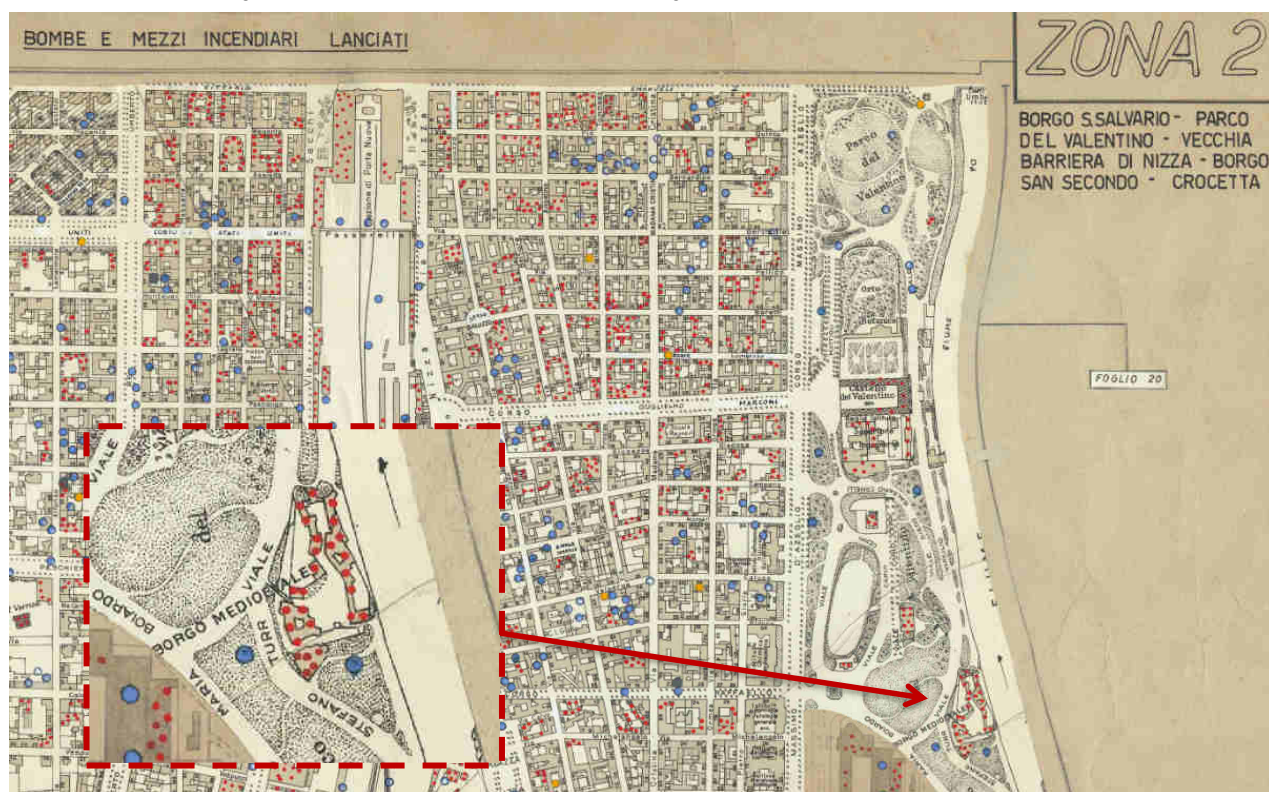
Bombe e mezzi incendiari lanciati 1:5000, 1942-1945. Zona 2. ASCT, Tipi e disegni, cart. 68, fasc. 1 disegno 2; Nella carta sono segnalati due ordigni dirompenti (pallini blu) caduti nei pressi dell'area in oggetto e bombe incendiarie su tutti i tetti del borgo e su quello dell'aquarium.

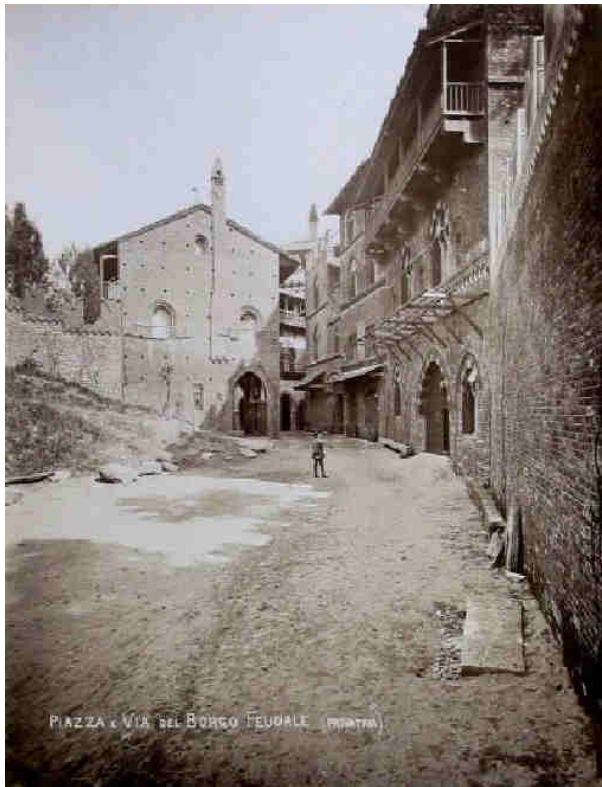
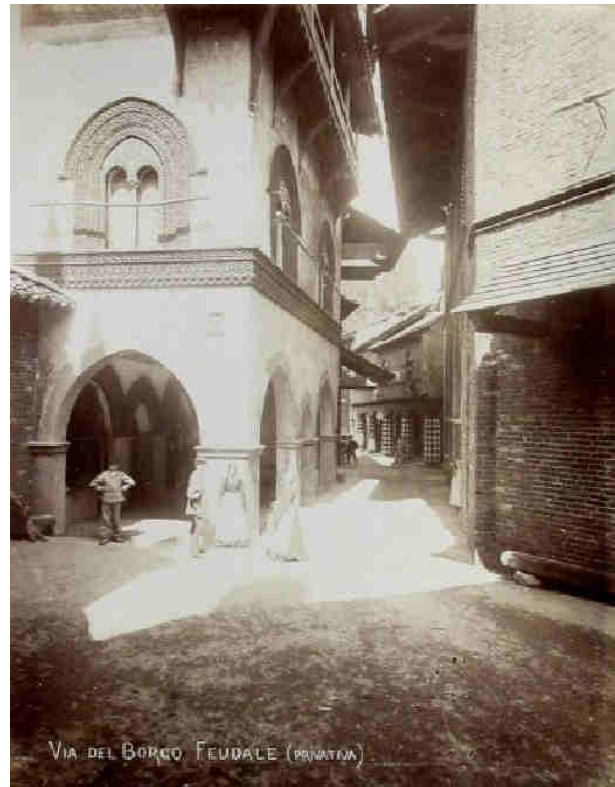
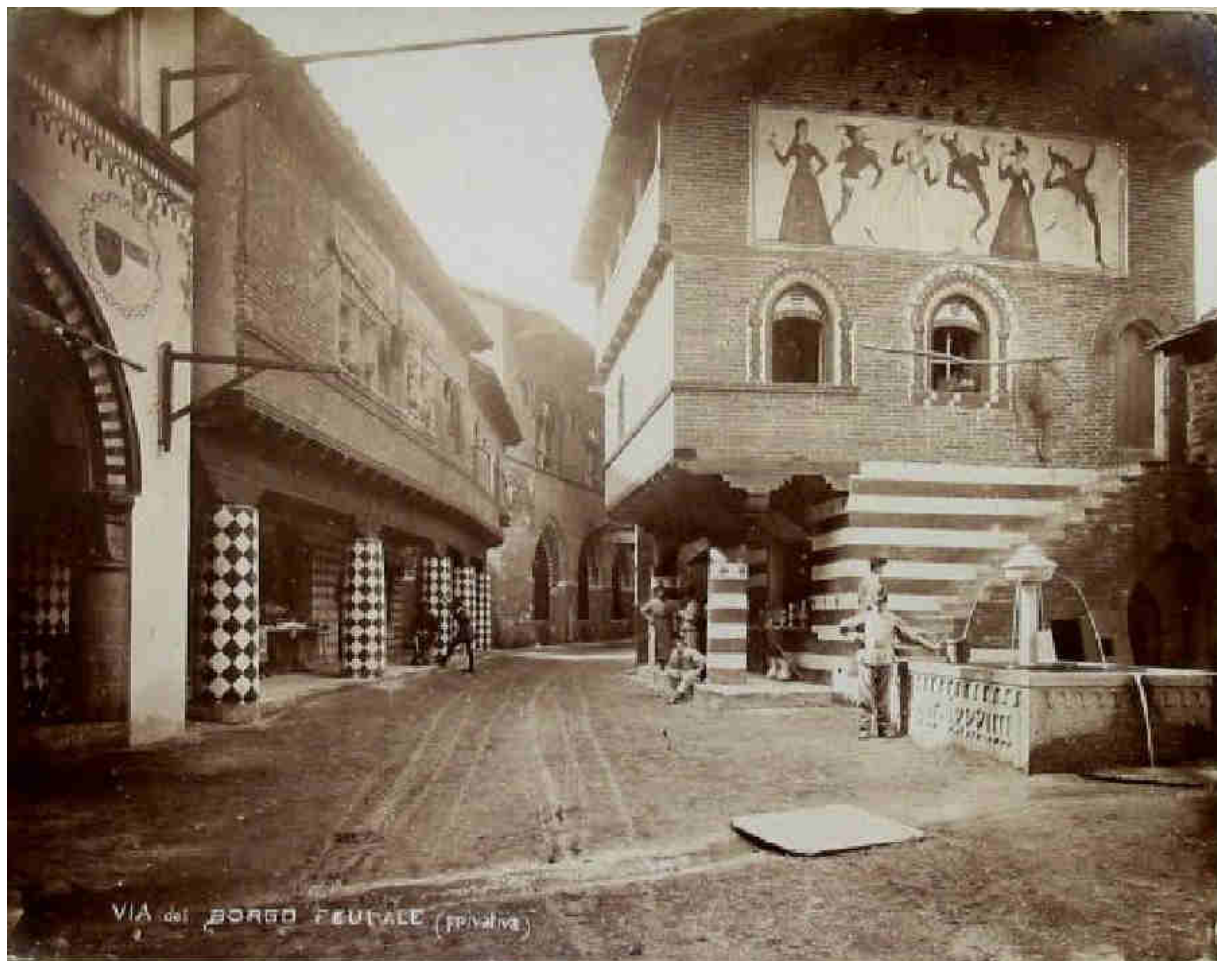
Sono inoltre consultabili, presso gli archivi della Galleria di Arte Moderna, le fotografie scattate dopo l'inaugurazione (vedi sotto).

Le fotografie mostrano una situazione della pavimentazione piuttosto diversa da quella esistente: molto limitate appaiono le parti pavimentate in pietra e in acciottolato, anche la rampa di accesso alla Rocca verrà gradonata solamente in seguito. L'area è facilmente soggetta a inondazione, come dimostrano le fotografie scattate pochi anni dopo (1892) e il sedime limoso viene rinnovato con frequenza.

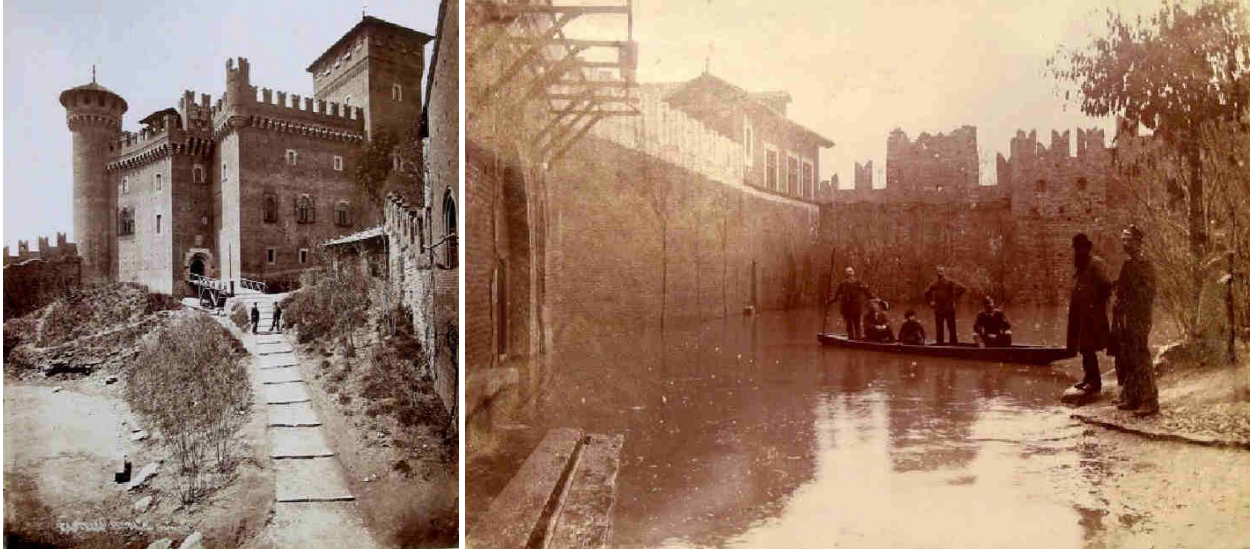
A sinistra l'accesso alla Rocca nel 1884; a destra l'inondazione del 1892

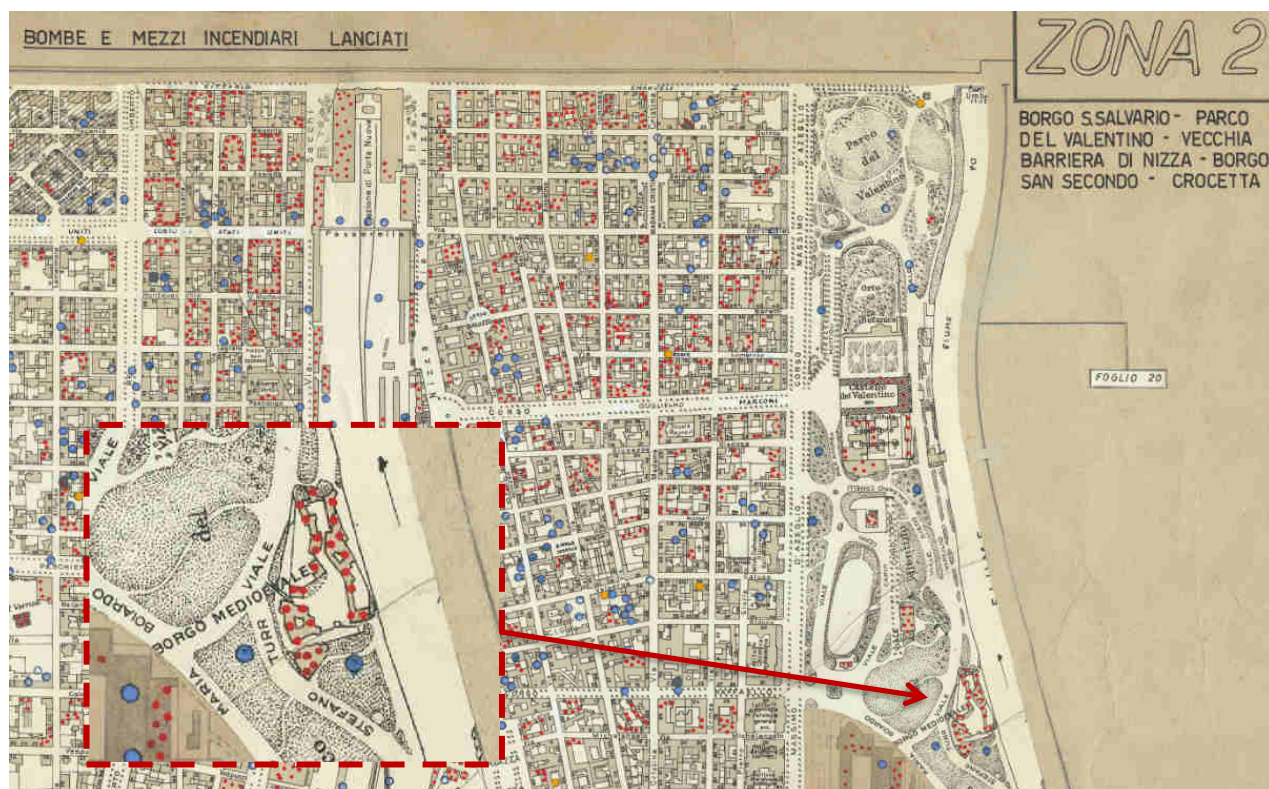
Bombe e mezzi incendiari lanciati 1:5000, 1942-1945. Zona 2. ASCT, Tipi e disegni, cart. 68, fasc. 1 disegno 2; Nella carta sono segnalati due ordigni dirompenti (pallini blu) caduti nei pressi dell'area in oggetto e bombe incendiarie su tutti i tetti del borgo e su quello dell'aquarium.

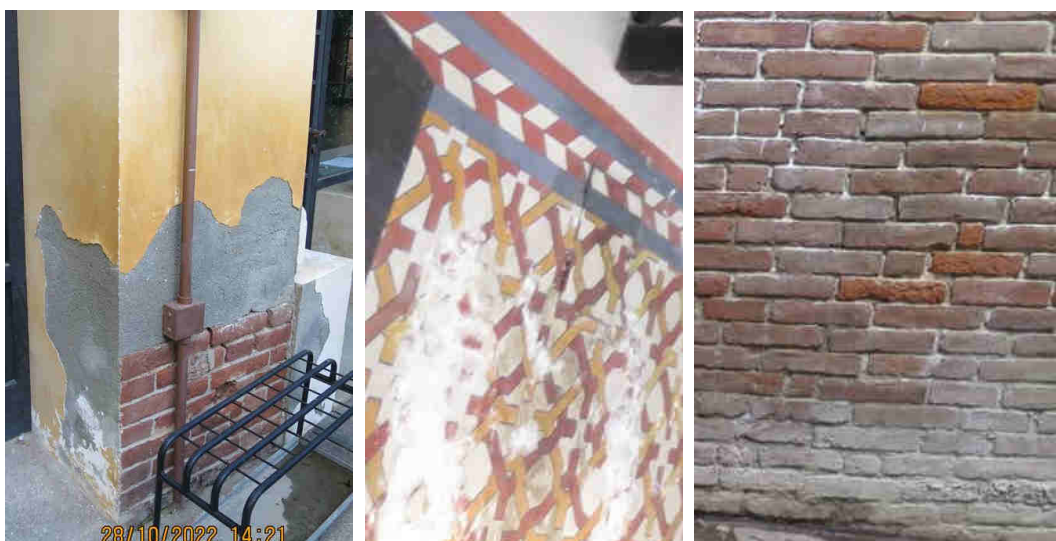
Si evidenziano delle perdite nel camino ispezionabile dal loggiato della casa del custode, che si riflettono in alcuni tratti della facciata attraverso dei fenomeni di colatura e efflorescenza. In alcune zone si evidenzia la caduta dell'intero strato di intonaco che scopre la muratura sottostante. Inoltre, in questa parte di edificio è evidente una forte presenza di vegetazione rampicante che invade gran parte delle pareti.

Fotografie rappresentative dei degradi presenti sui prospetti esterni degli edifici.

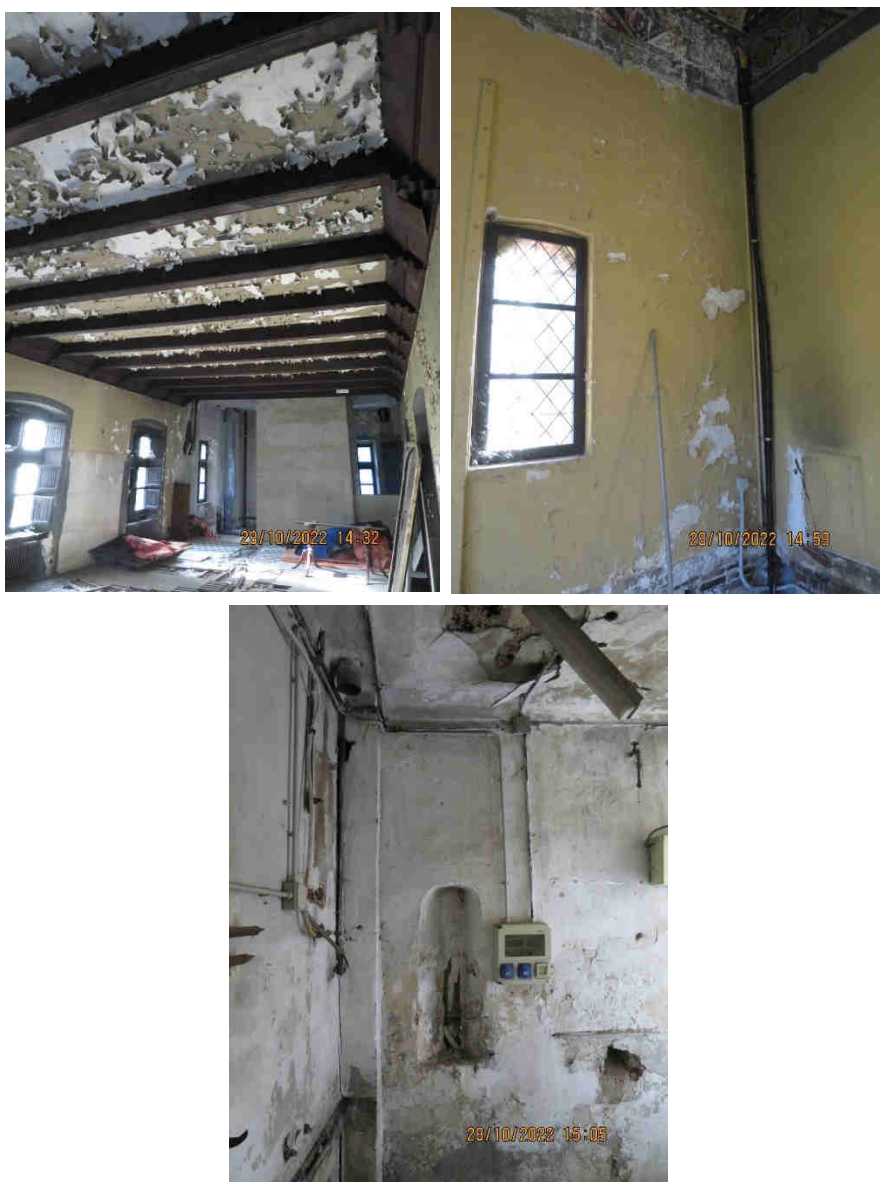
In particolare, l'intonaco delle pareti confinanti con l'esterno risulta essere l'elemento che riporta più danni: muffa, efflorescenza, esfoliazione dello strato superficiale e presenza di macchie di colore incongruo sono alcuni dei degradi emersi durante i vari sopralluoghi. Altro segno di degrado sono le macchie di colore nero sopra i caloriferi, presenti un po' ovunque lungo tutto il perimetro interno delle pareti. Gli intonaci più ammalorati sono quelli della casa di Malgrà. Nel resto dei locali solo una percentuale esigua è caratterizzata dai degradi citati.

Fotografie rappresentative dei degradi presenti sui prospetti interni degli edifici.

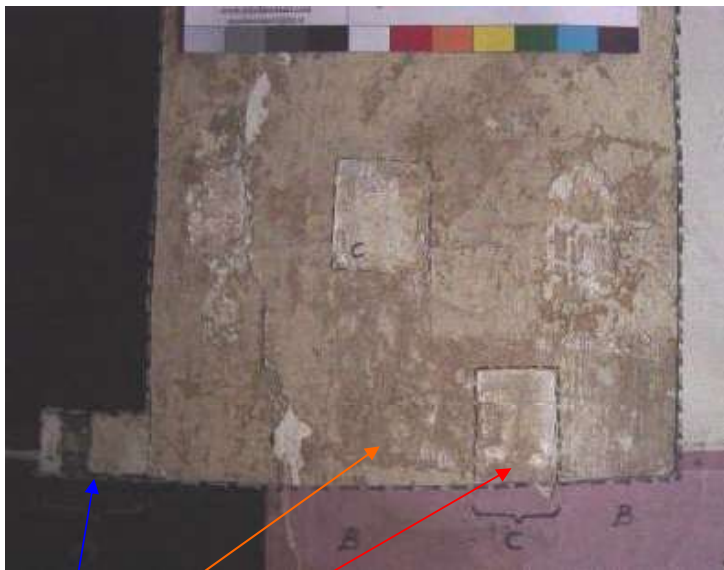
Tassello 1, sala 16, pian terra

Muro della scala, verso il cortile interno del Borgo

Fase A: Lavabili (grigio beige; grigia, verde, Grigia /bruna, beige)

Fase B: Ocra- spessa molto granulosa (di adeguamento o manutenzione?)

Fase C: Ocra più chiara su intonaco con inerte grigio scuro, piuttosto piccolo, ricoperto di tinte stese a velatura. A questo strato sembra non essere presente alcuna differenziazione cromatica a fasce o simili (fase più antica).

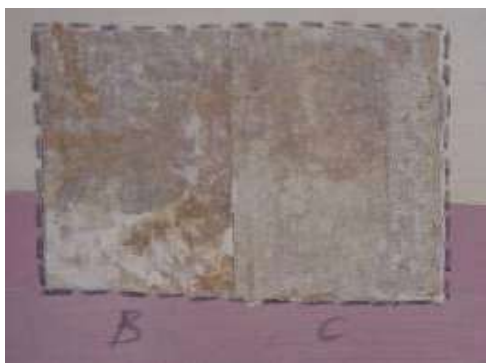
Tassello 1 bis , sala 16, piano terra

Strati più profondi con tipo di intonaco portato a vista per individuarne a livello visivo caratteristiche macroscopiche (intonazione, granulometria, ecc) tali da permetterci un confronto con le altre malte individuate e appartenenti a fasi differenti.

Tipo di intonaco individuato come tra i più antichi, ipotizzata fase ottocentesca.

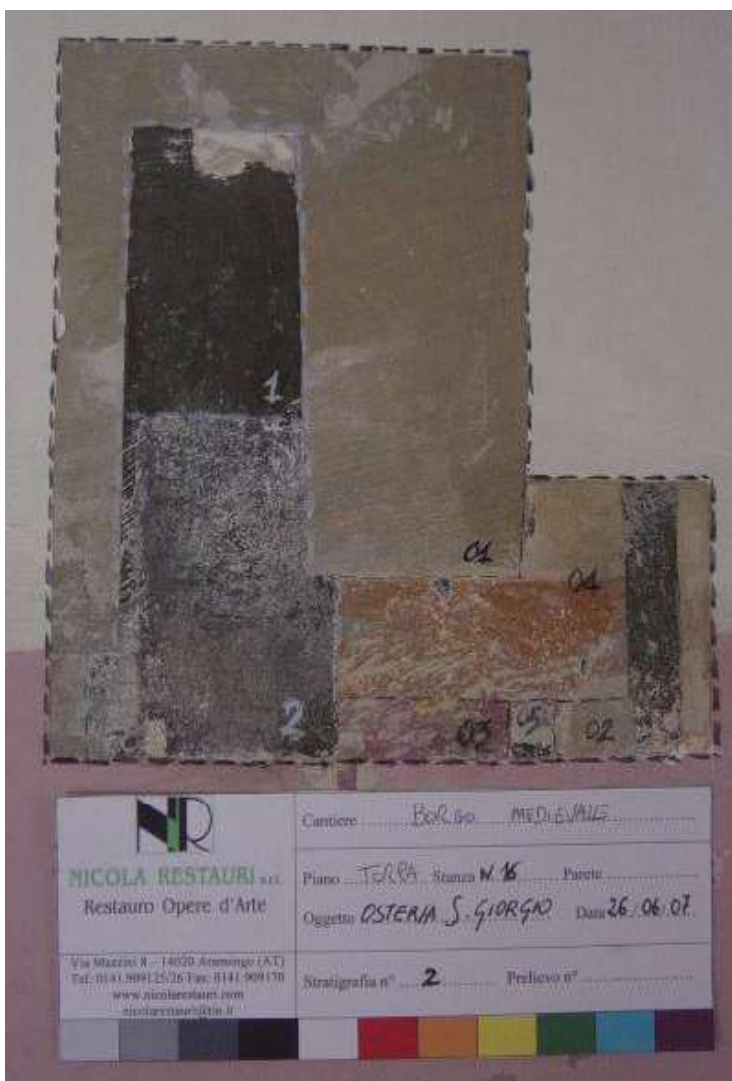
**Tassello 2, sala 16, piano terra,
 lato scala, parete verso salone**

Fase A:

- 0 a vista
- 01 beige
- 02 i beige
- 03 i rosa
- 04 i beige / arancio
- 05 beige chiaro

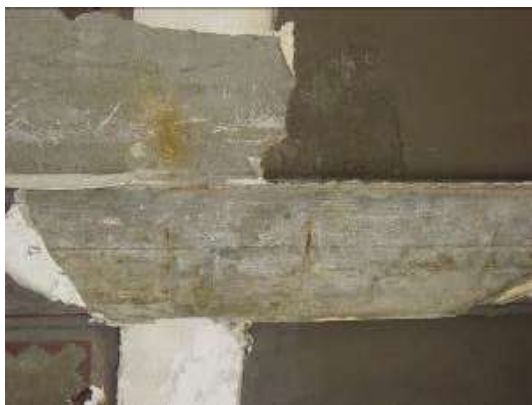
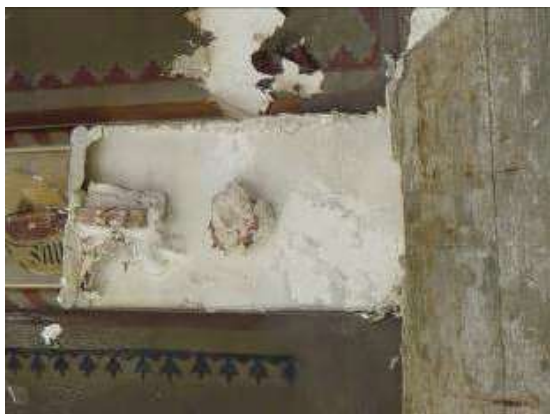
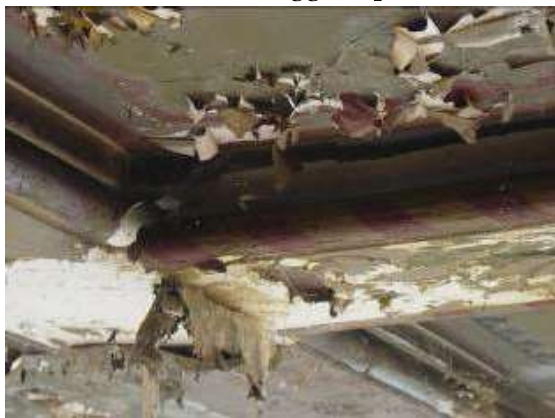
Il soffitto in gesso con decori floreali e cartigli.

Le condizioni conservative del soffitto non hanno permesso di eseguire saggi stratigrafici di grande qualità in quanto la maggior parte del manufatto si presenta in precario stato di conservazione, con il distacco anche integrale di porzioni ampie che minacciano di

staccarsi. Uno dei maggiori problemi che appare evidente è la difficoltà di adesione tra gli

strati di gesso e la struttura in cemento armato. Il degrado appare molto grave anche a livello superficiale. Le decorazioni pittoriche eseguite oltre ad aver subito numerose ricampiture oltre che a localizzati ritocchi mostrano un problema di decoesione superficiale con lo sfarinamento delle cromie che anche solo al tatto svaniscono.

Tali condizioni hanno permesso di valutare parzialmente la varia natura delle riprese pittoriche, individuate di almeno due tipi - acriliche stese a campiture spugnatura e piene-. Il manufatto è stato osservato il più possibile individuando con precisione e certezza come tutte le decorazioni presenti (quelle con cartiglio e quelle senza scritta) siano state eseguite interamente mediante trasposizione del disegno con la tecnica dello spolvero, in grado di definire l'ingombro senza però limitare l'inventiva, eseguendo le necessarie modifiche alla composizione per renderla più adeguata allo spazio prescelto. La tecnica pittorica delle decorazioni, pur presentando differenze notevoli di conservazione, appare la stessa su tutte le parti del soffitto. Le decorazioni appartengono a tre fasi esecutive differenti: **Fase 1** cartigli con scritta decorazione coeva a quella della sala 1. **Fase 2** (vicina temporalmente ed tecnicamente alla fase 1) rifacimento con semplificazione della decorazione; **Fase 3** rappezzi pittorici con spugnature. **Fase 4** e seguenti ricampiture con tinte grigie. Si vedano le analisi chimiche in merito.

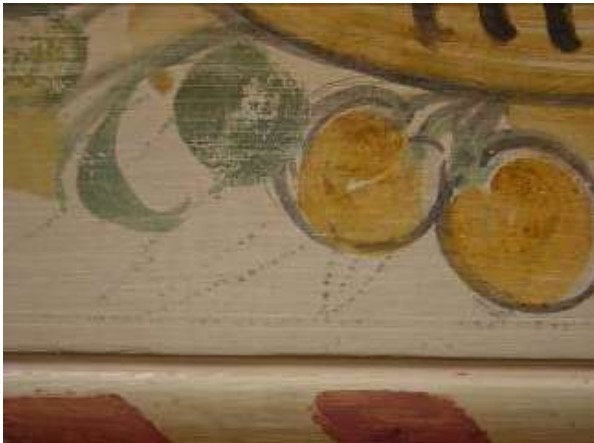
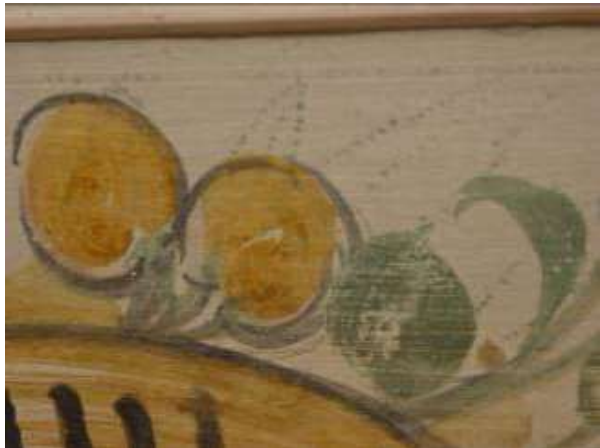
Tracce molto chiare di spolvero nell'esecuzione della decorazione con cartiglio e scritta

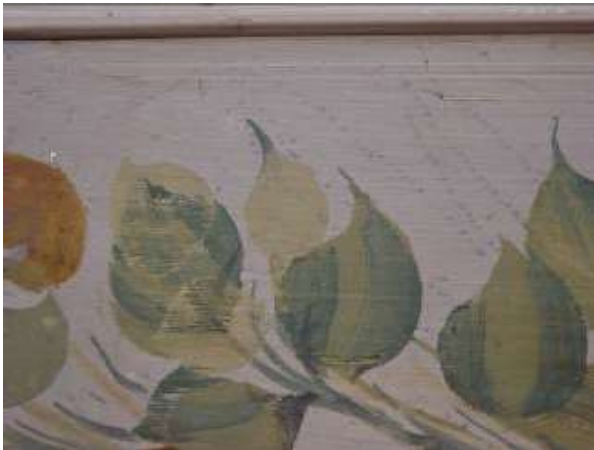
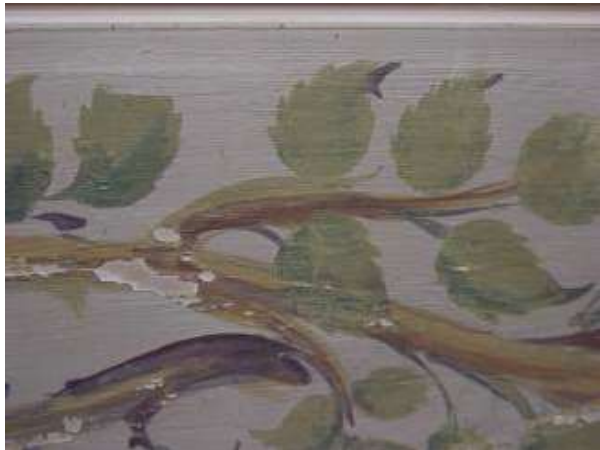
Tracce dello spolvero usato per la decorazione che non prevede cartigli

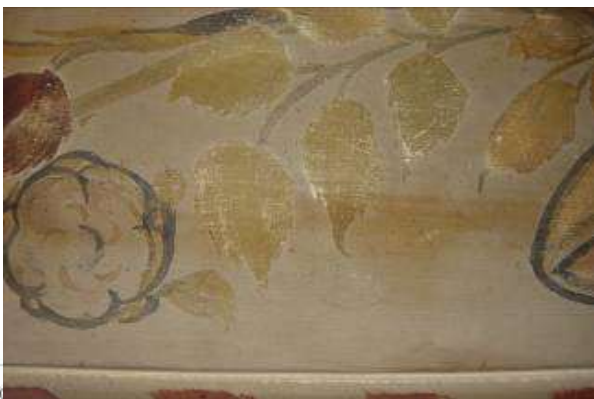
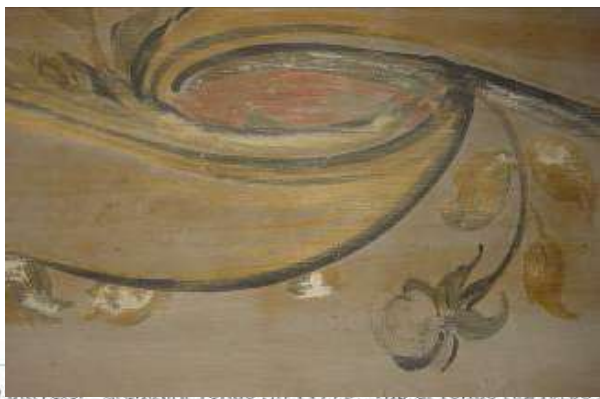
Tracce di spolvero usato per la decorazione con cartiglio senza scritta

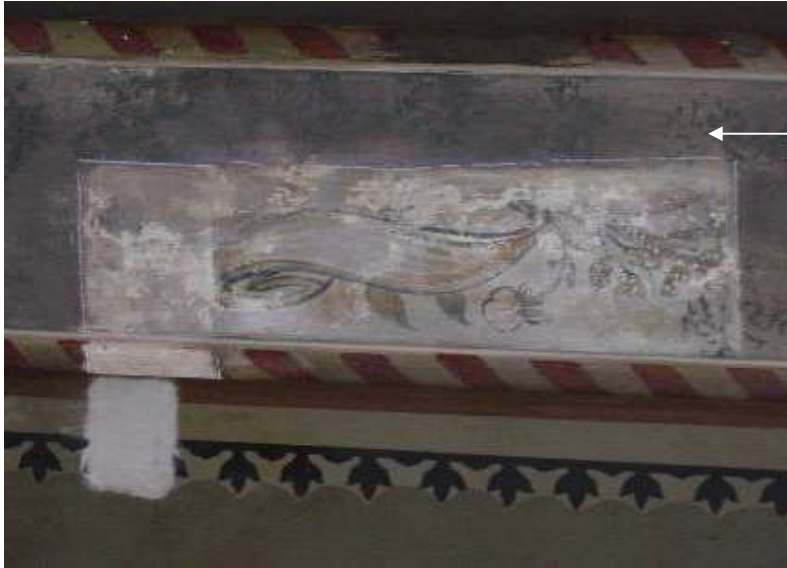
Tassello di scoprimento
Asportazione a solvente
dell'ampia ricampitura
con spugnatura (Fase 3)
eseguita con tinta
acrilica sulla
decorazione con
cartiglio senza scritta.

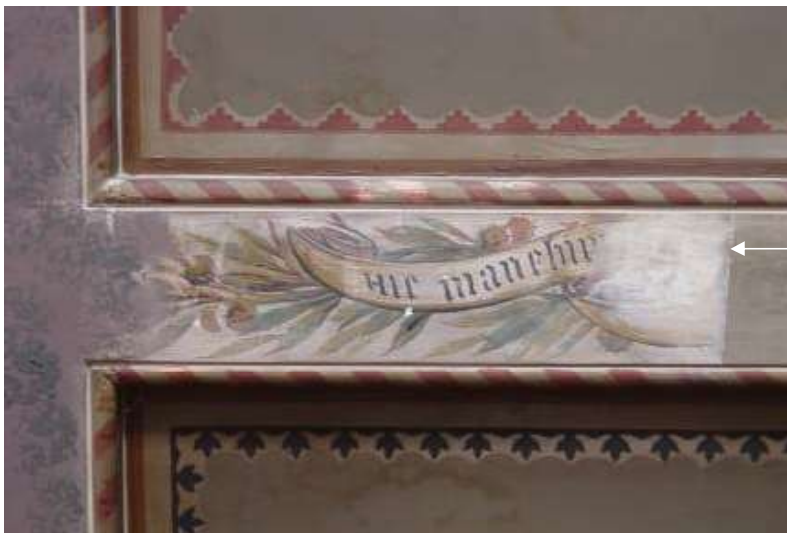
Tassello si
scoprimento
Asporto a solvente di
parte della ricampitura
di colore grigio chiaro
stesa su una stuccatura
sempre di natura
sintetica (Fase 4), al di
sopra della decorazione
con cartiglio e scritta.

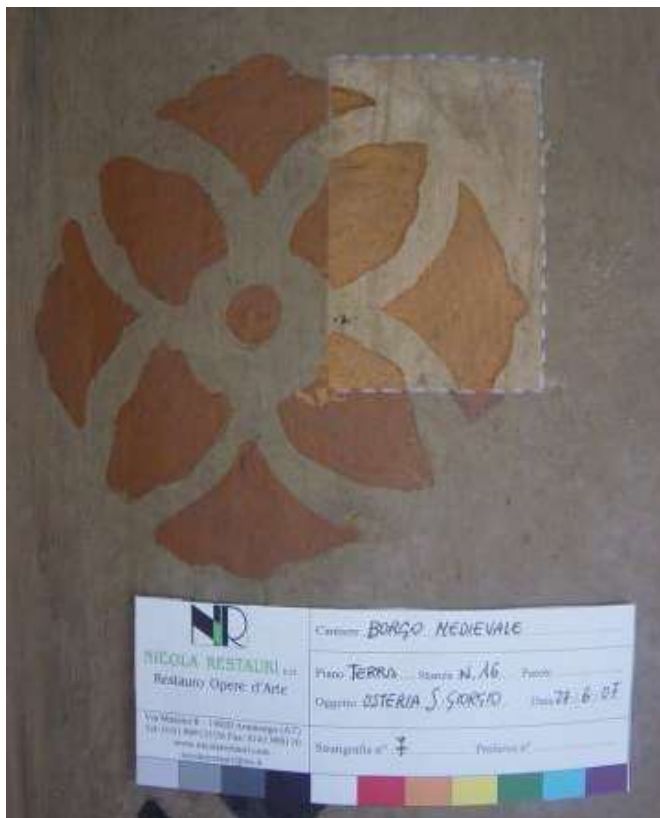
Tassello 7 , piano terra, colonna del salone

FASE A

0 a vista (tinta sintetica che ripropone colore e disegno di quello sottostante)

1 tinta a calce con decorazioni a stampino

La ricampitura a vista ripropone gli stessi decori anche se con un leggero sfasamento.

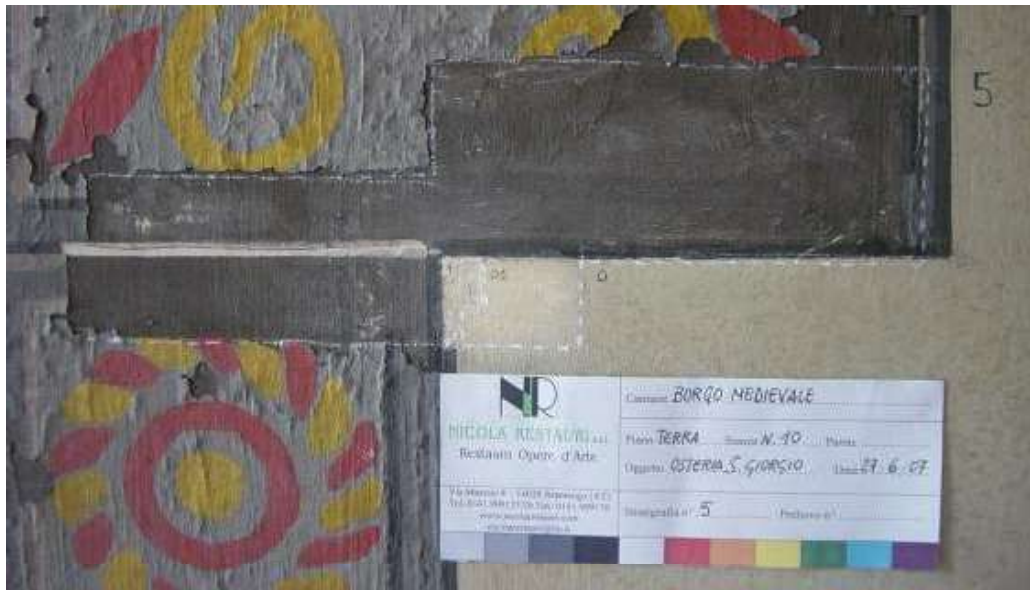
Tassello 5, piano terra, stanza 10
Muro esterno della saletta, verso il corridoio adiacente il salone

Fase A: lavabili

0 a vista

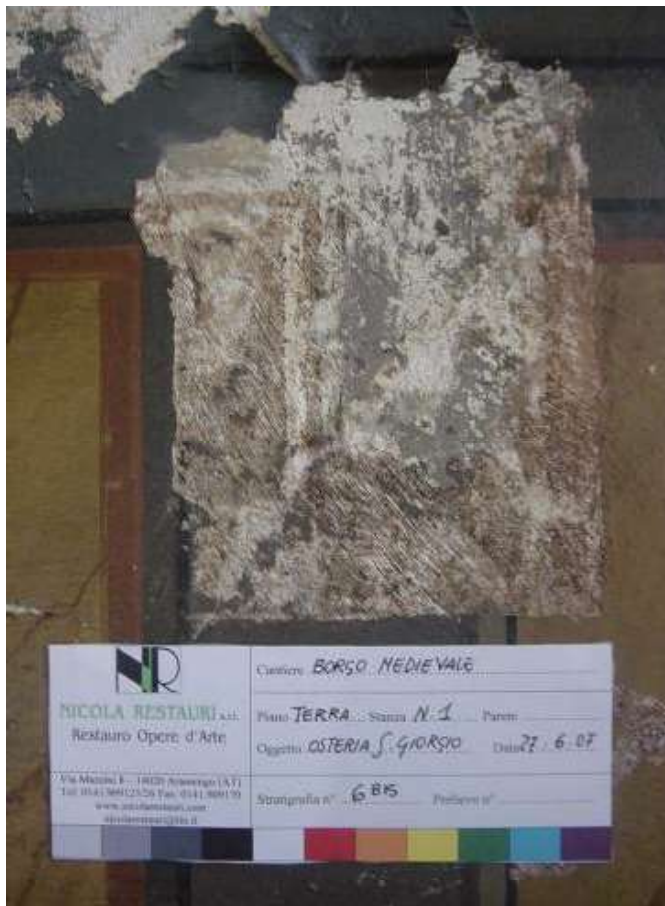
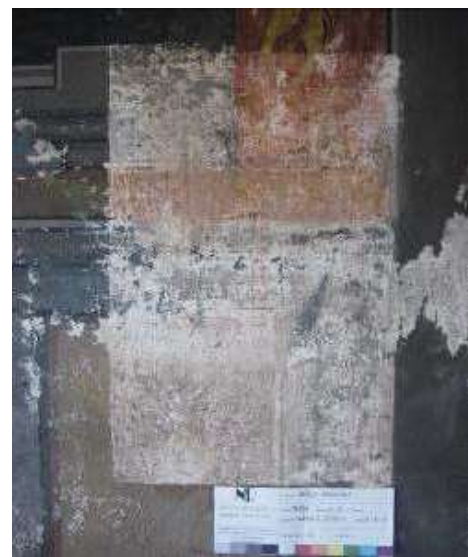
**Tassello 6, piano terra, stanza 1,
 parte inferiore degli affreschi**

La saletta appare decorata con scene di castelli pesantemente rimaneggiati (FASE A). Tutte le superfici dipinte, oltre a numerosi ritocchi e ricampiture, sono state abbondantemente trattate con fissativi di natura sintetica, oggi fortemente ingialliti. La parte inferiore degli affreschi mostra un integrale rifacimento con tinte ad acrilico sotto alle quali emergono distacchi e porosità degli intonaci, con fuoriuscita di sali. I tasselli stratigrafici 6 e 6 bis sono stati eseguiti per verificare la presenza di tracce di coloritura originali, coeve per lo meno alle pitture superiori.

Il tassello 6 bis, eseguito nella parte inferiore dell'affresco in una zona dove il degrado dei Sali aveva già scoperto parte della decorazione sottostante è stato aperto in modo da verificare la presenza al di sotto della ridipintura di una boiserie dipinta, coeva all'affresco superiore che terminava con una fascia gialla.

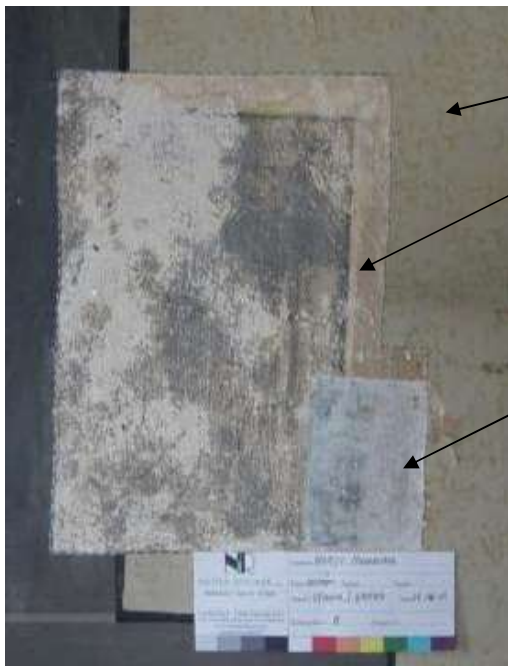
**Tassello 8, secondo piano,
saletta del ristorante al di sopra della stanza affrescata**

Fase A: lavabili

0 a vista

1 strato granuloso
dipinto che finge un
bugnato, con malta
giallastra, non presente
in modo omogeneo sulla
parete (**FASE B**)

2 grigio, dipinto che
finge un bugnato con
fondo bianco, intonaco
con inerte grande e
grigio. Tale strato
potrebbe corrispondere
allo strato 1 del tassello 5
e dunque alla **Fase C**

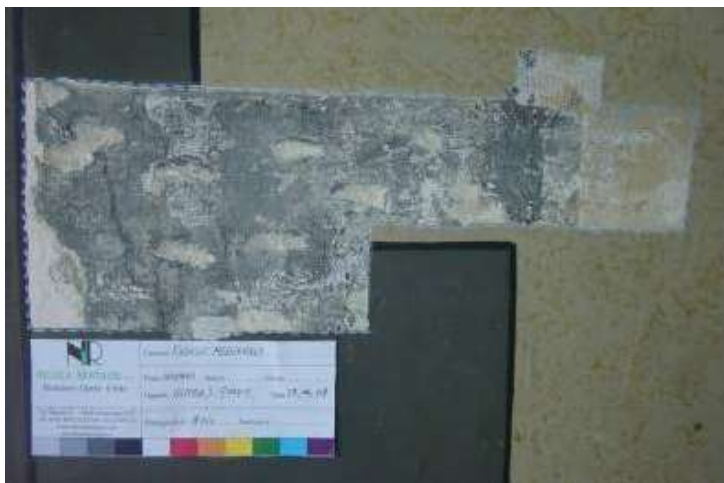
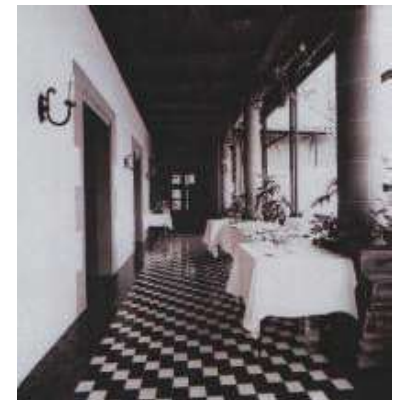
**Tassello 8 bis, secondo piano,
saletta del ristorante al di sopra della stanza affrescata**

Il tassello 8 bis presenta lo strato a vista e immediatamente lo strato 2, senza quella che appare essere una fase intermedia, forse di adeguamento o manutenzione confermata anche dalla sua presenza disomogenea. Tale fase potrebbe corrispondere alle riparazioni documentate nel 1911 proprio in tale area -tale muro

dalla documentazione fotografica superstita, sopravvive ai bombardamenti- oppure agli interventi eseguiti dopo il 43.

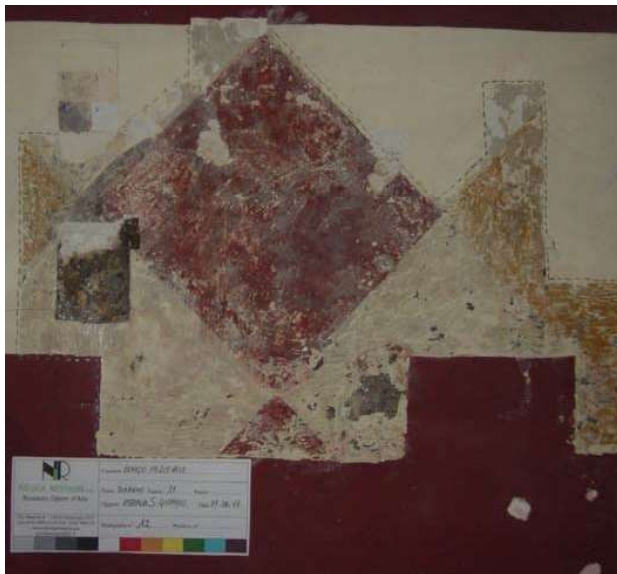
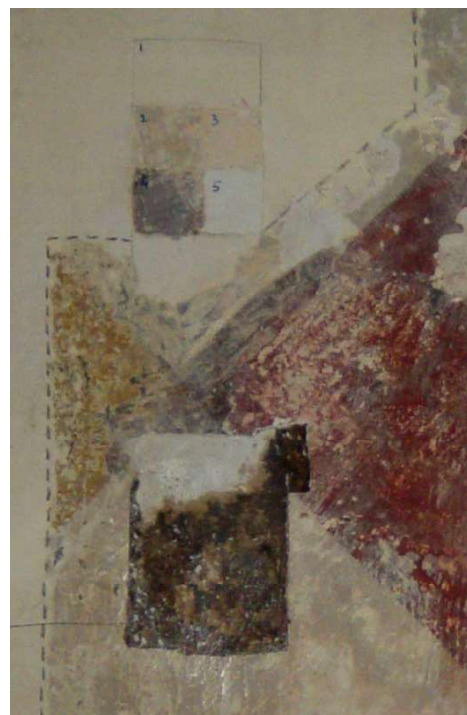
Tassello 12, stanza 27 muro verso il cortile di casa Pinerolo

FASE A: LAVABILI

0 a vista strisce rosa e beige

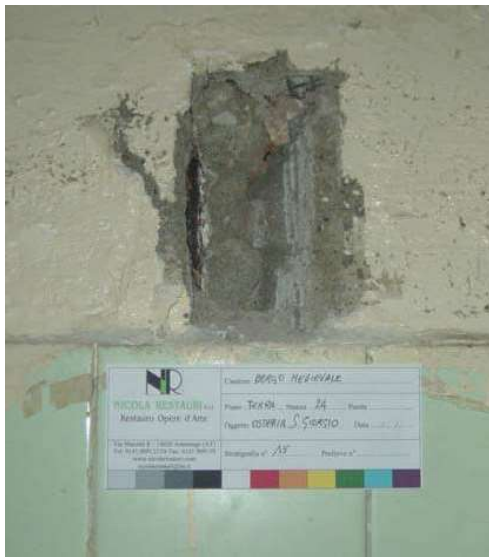
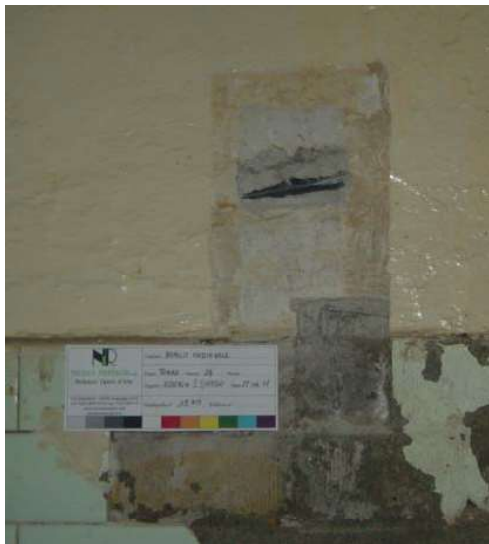
Tassello 15, 15 bis , stanza 24

Stanza attigua alla 26 appartenete sempre alla casa di Mondovì

I sondaggi eseguiti non hanno individuato tracce di intonaci che possano essere in qualche modo affiancati a quelli della fase C. Le malte individuate, sembrano essere in cemento armato.

Questi vani sono stati pesantemente manomessi da impianti elettrici e dalle cucine.

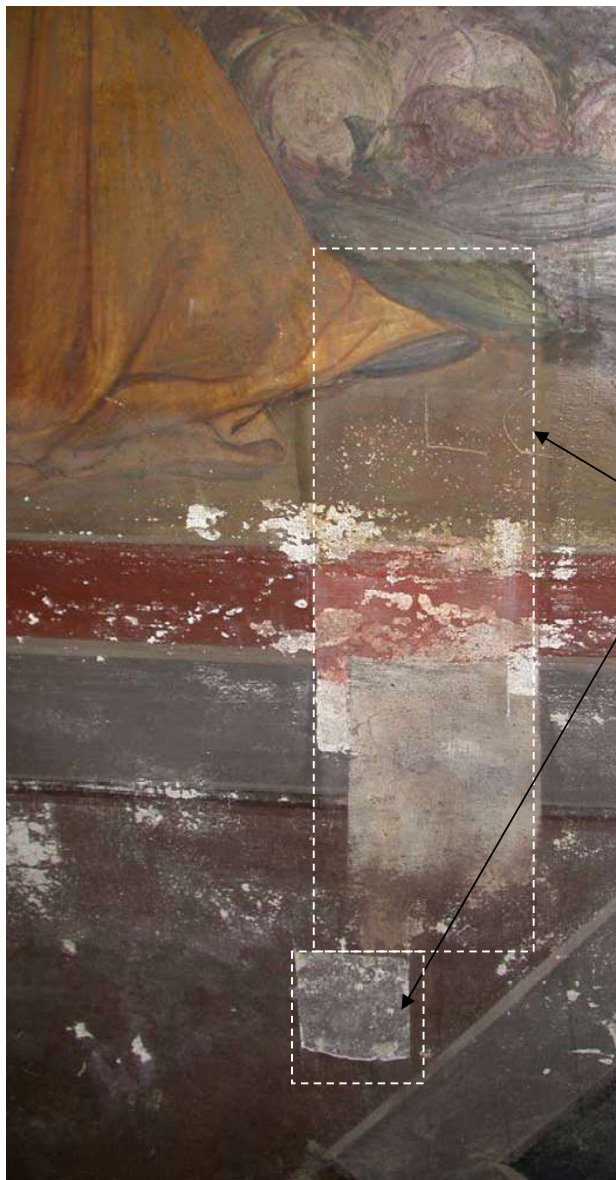
**Tassello 9, 9 bis , stanza 33
Affreschi**

Tassello 9, rimozione dei fissativi e asportazione della ridipintura presente sullo zoccolo (FASE A).

Tassello 9 bis con asporto della malta che ricostruisce la zoccolatura, sotto alla quale compare ancora l'originale.

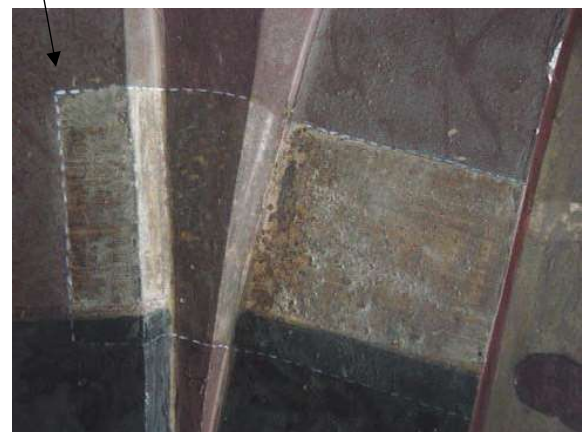
Tassello 10, asporto integrale della ridipintura che ricopre tutta la volta e i pilastri, sotto alla quale compare ancora l'originale in buone condizioni.

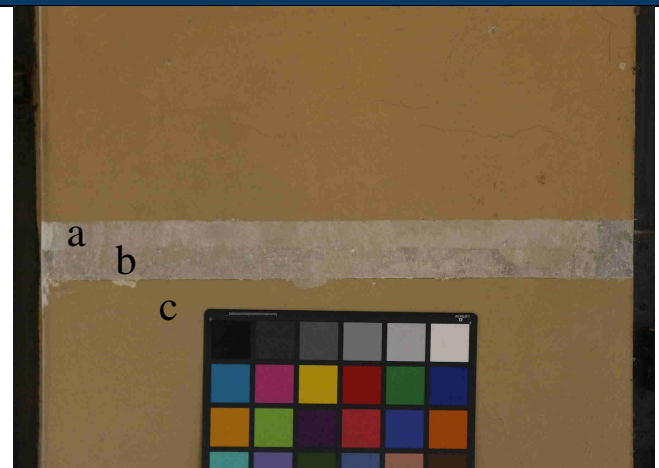
LOCALIZZAZIONE: Parete ovest

DESCRIZIONE DEL TASSELLO

- 4.a – strato di intonachino di colore bianco, probabilmente a legante misto con aggregati non classati di granulometria dal medio al fine
- 4.b – strato intermedio di tinteggiatura di colore grigio a legante sintetico.
- 4.c - strato di tinteggiatura di colore giallo a legante sintetico attualmente in vista.

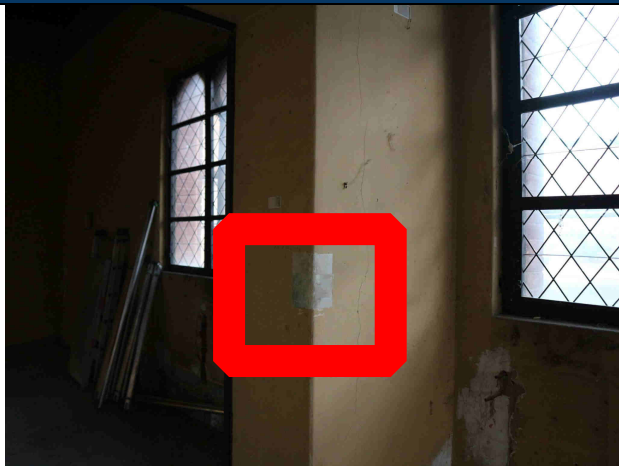
LOCALIZZAZIONE: Stipite destro della porta di destra lato nord

DESCRIZIONE DEL TASSELLO

- 5.a – strato di intonachino di colore bianco, probabilmente a legante misto con aggregati non classati di granulometria dal medio al fine
- 5.b – strato intermedio di tinteggiatura di colore grigio caldo a legante sintetico
- 5.c - strato intermedio di tinteggiatura di colore grigio molto chiaro a legante sintetico
- 5.d - strato di tinteggiatura di colore giallo a legante sintetico attualmente in vista.
