PROGETTO ESECUTIVO

"TORINO, IL SUO PARCO, IL SUO FIUME: MEMORIA E FUTURO"

RESTAURO DEL BORGO MEDIEVALE

RELAZIONE TECNICA

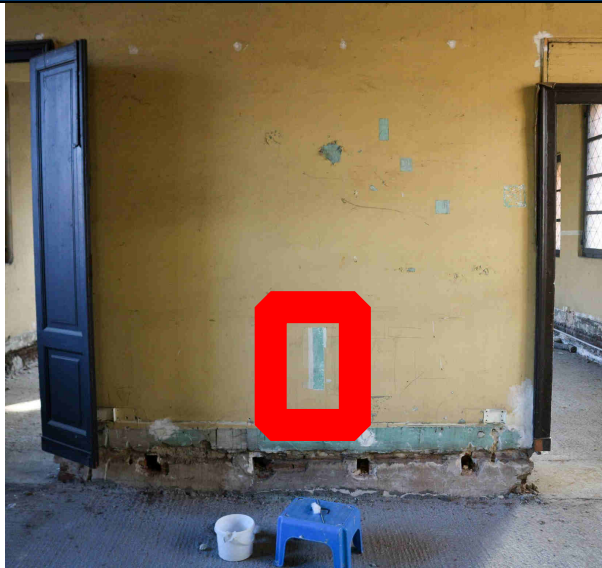
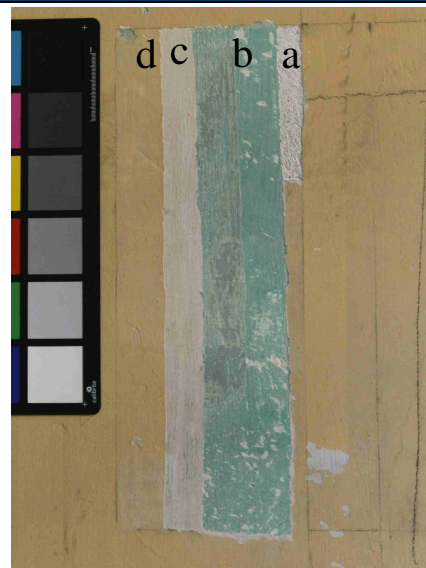
TASSELLO STRATIGRAFICO N° 6

LOCALIZZAZIONE: Parete sud

DESCRIZIONE DEL TASSELLO

- 6.a – strato di intonachino di colore bianco, probabilmente a legante misto con aggregati non classati di granulometria dal medio al fine
- 6.b – strato originale di colore verde a legante inorganico.
- 6.c - strato intermedio di tinteggiatura di colore grigio chiaro a legante sintetico
- 6.d - strato di tinteggiatura di colore giallo a legante sintetico attualmente in vista.

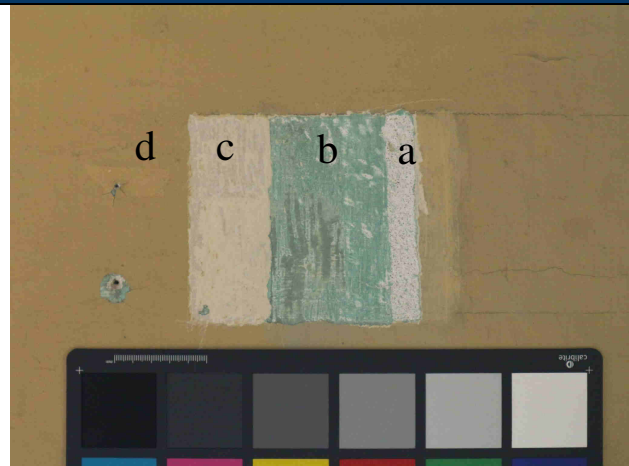
LOCALIZZAZIONE: Parete ovest

DESCRIZIONE DEL TASSELLO

- 7.a – strato di intonachino di colore bianco, probabilmente a legante misto con aggregati non classati di granulometria dal medio al fine
- 7.b – strato originale di colore verde a legante inorganico.
- 7.c - strato intermedio di tinteggiatura di colore grigio chiaro a legante sintetico
- 7.d - strato di tinteggiatura di colore giallo a legante sintetico attualmente in vista.

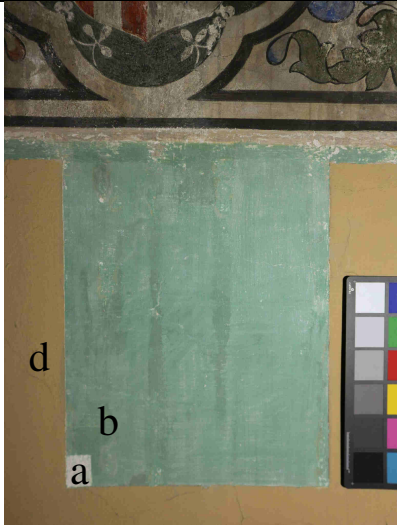
SALA CASA di MONDOVI' (108) TASSELLO STRATIGRAFICO N° 10	
LOCALIZZAZIONE: Parete est	
GENERALE	PARTICOLARE

DESCRIZIONE DEL TASSELLO	
<p>10.a – strato di intonachino di colore bianco, probabilmente a legante misto con aggregati non classati di granulometria dal medio al fine</p> <p>10.b – strato originale di colore verde a legante inorganico.</p> <p>10.d - strato di tinteggiatura di colore giallo a legante sintetico attualmente in vista.</p>	
SISTEMA DI REALIZZAZIONE	
<p>Il tassello stratigrafico è stato realizzato manualmente con l'ausilio di strumenti meccanici e miscele addensate di solventi organici.</p>	
OSSERVAZIONI

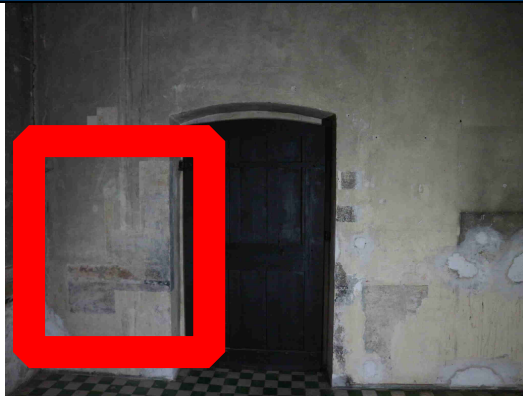
SALA CASA di BORGOFRANCO (113)
TASSELLO STRATIGRAFICO N° 15

LOCALIZZAZIONE: Parete ovest

DESCRIZIONE DEL TASSELLO

15.a – strato originale a legante inorganico. Si individua a parete una campitura di colore giallo ocra ed una zoccolatura di colore grigio scuro, separate da una fascia rossa e verde (probabilmente in origine decorata, ma oggi di difficile comprensione). Il grigio della zoccolatura disegna anche una cornice rettilinea attorno alla porta di ingresso e campisce la spalletta della porta stessa.

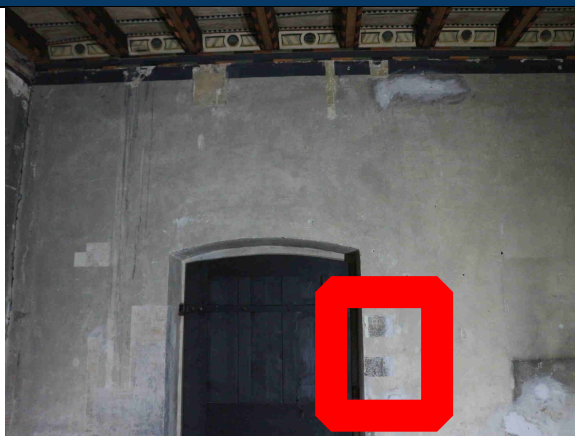
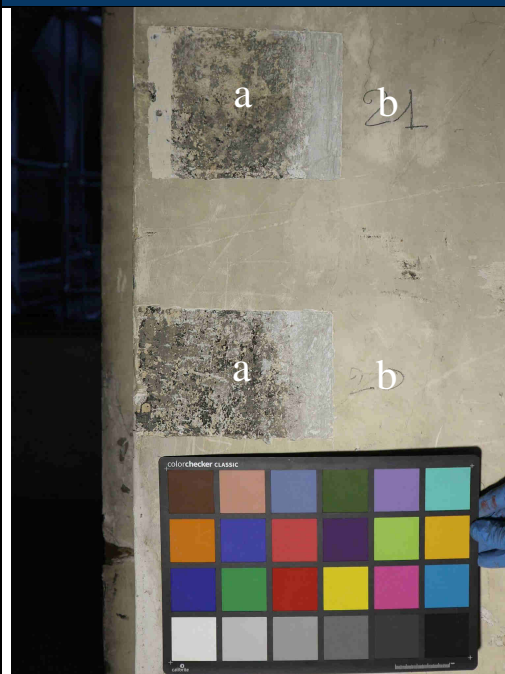
LOCALIZZAZIONE: Stipite destro della porta parete ovest

- 19.a - strato originale di colore grigio scuro a legante inorganico (cornice della porta).
- 19.b - strato di tinteggiatura di colore grigio a legante sintetico attualmente in vista
- 20.a - strato originale di colore grigio scuro a legante inorganico (cornice della porta).
- 20.b - strato di tinteggiatura di colore grigio a legante sintetico attualmente in vista

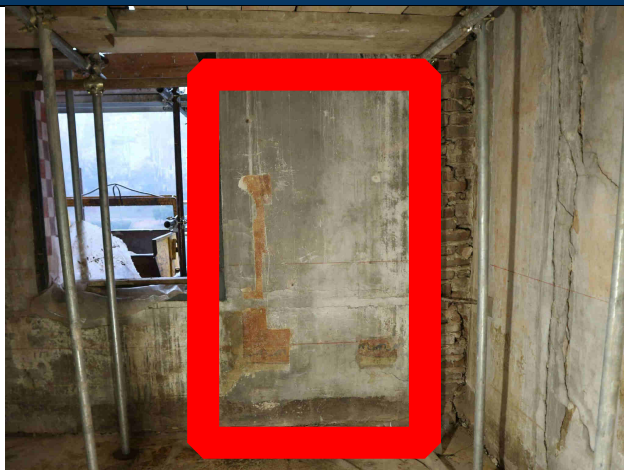
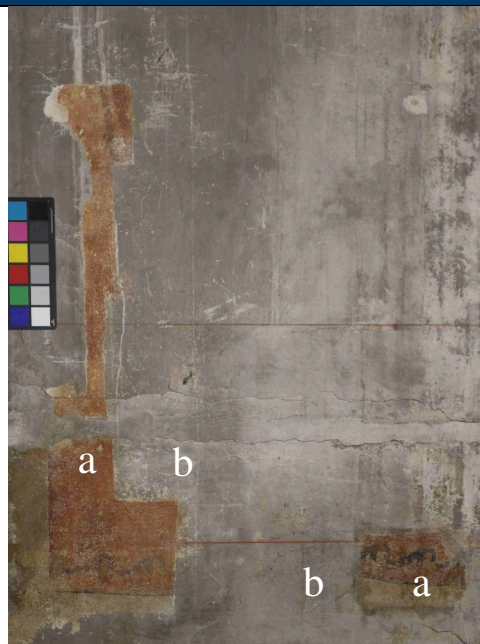
LOCALIZZAZIONE: Parete est

28.a – strato originale di colore rosso a legante inorganico. In basso emergono motivi decorativi con andamento curvilineo che fanno ipotizzare il tentativo di imitazione di un tendaggio
