PROGETTO ESECUTIVO

"TORINO, IL SUO PARCO, IL SUO FIUME: MEMORIA E FUTURO"

22042D02**RESTAURO DEL BORGO MEDIEVALE**Tavola n. **004**

RELAZIONE TECNICA

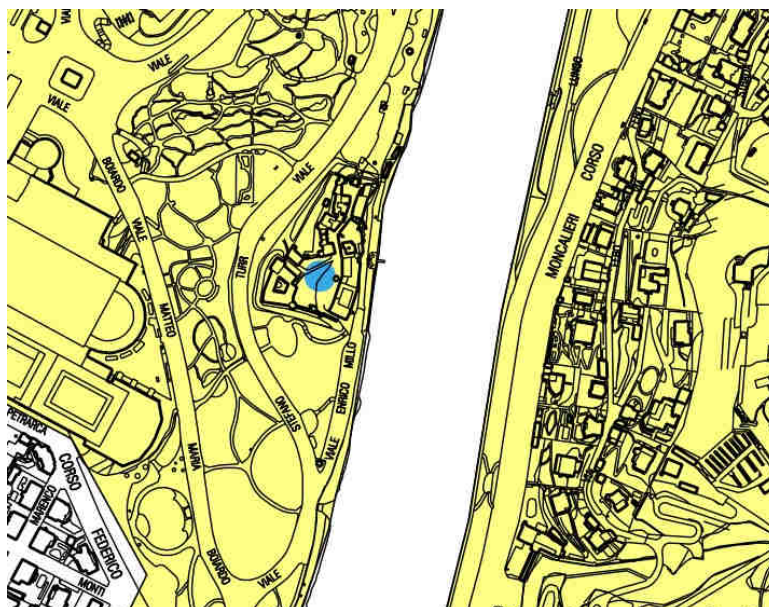
Estratto Allegato tecnico piano regolatore, nella tavola n.14 (Foglio 9°-9B-13°-13B). In giallo l'area che indica gli immobili vincolati in quanto beni ambientali. In azzurro gli edifici di pregio storico-artistico.

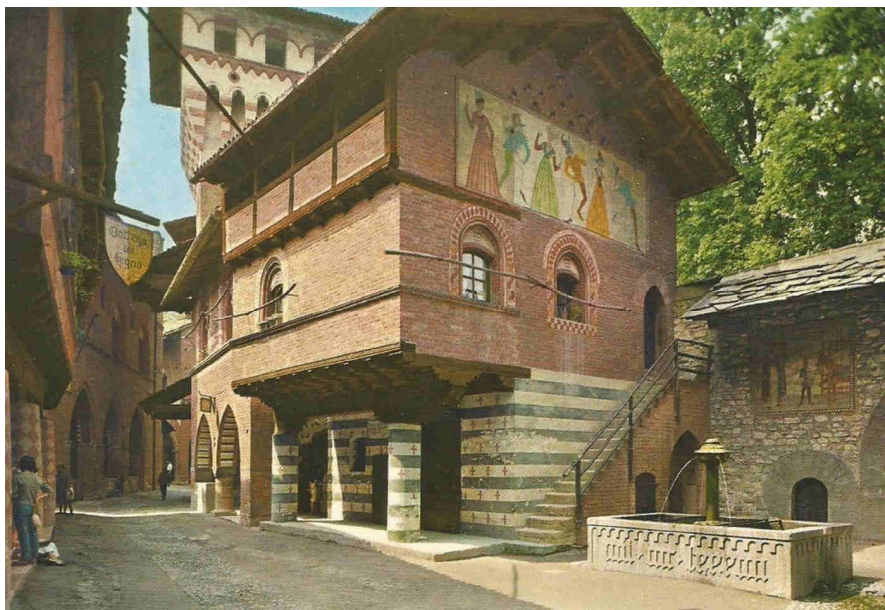
Immagine degli anni Settanta in cui è visibile una porzione di acciottolato centrale. Verrà poi ancora aggiunta tutta la pavimentazione in lastre di pietra ai piedi della fontana che è visibile tutt'oggi.

È solamente con la realizzazione dei più corposi sottoservizi del dopoguerra (luce, gas, acqua potabile, fognatura) che vengono realizzati ampi tratti di pavimentazione in pietra

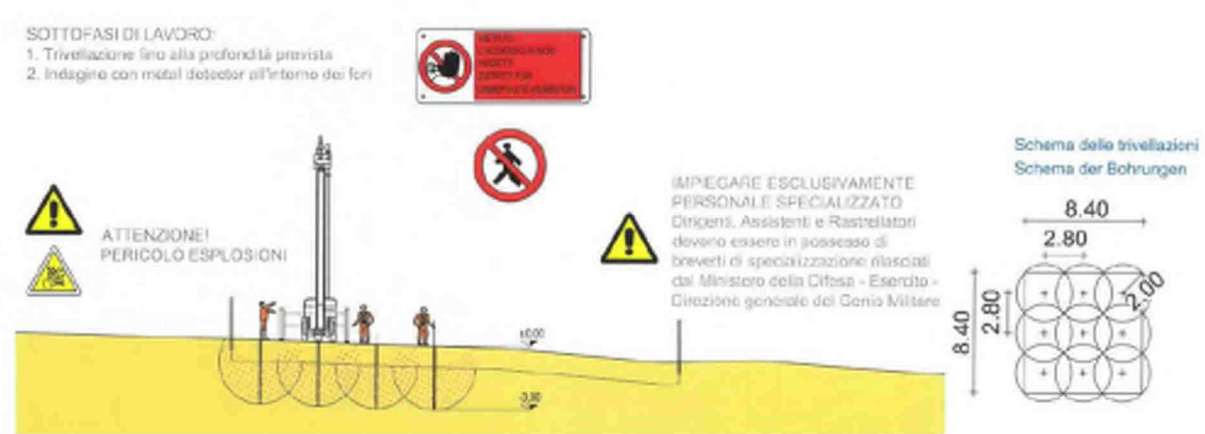
Modalità di intervento per l'esecuzione della bonifica profonda.

- Bonifica profonda (BST-P): Tale tipologia di bonifica ha lo scopo di ricercare, individuare e localizzare ordigni esplosivi residuati bellici presenti all'interno di un determinato volume di terreno che dovrà essere soggetto a scavi oppure ad attività invasive come il movimento di mezzi d'opera, ad una certa profondità dal piano di campagna, normalmente superiore a cm. 100 ovvero a quota inferiore nel caso in cui le diffuse anomalie magnetiche non consentano di garantire tale quota di indagine con la bonifica superficiale, che dovrà essere sempre effettuata preliminarmente. La bonifica in profondità si rende indispensabile in tutti quei casi dove le lavorazioni interessano la movimentazione del terreno oltre una quota di un metro sotto il piano di campagna. La bonifica in profondità viene eseguita fino ad una quota che mediamente si aggira sui 7 metri,

- profondità massima di interrimento che una bomba d'aereo può raggiungere in caso di terreno molto penetrabile. Operativamente l'area da bonificare viene suddivisa in quadrati aventi il lato di m. 2,80 al centro dei quali si pratica una trivellazione verticale fino alla quota di progetto secondo le modalità previste dal Disciplinare Tecnico del Ministero della Difesa . All'interno di ciascun foro viene inserita la sonda dell'apparato di ricerca al fine di rilevare eventuali masse ferrose interrate entro un raggio di m. 2,00 che verranno, successivamente, verificate con gli opportuni scavi di accertamento.

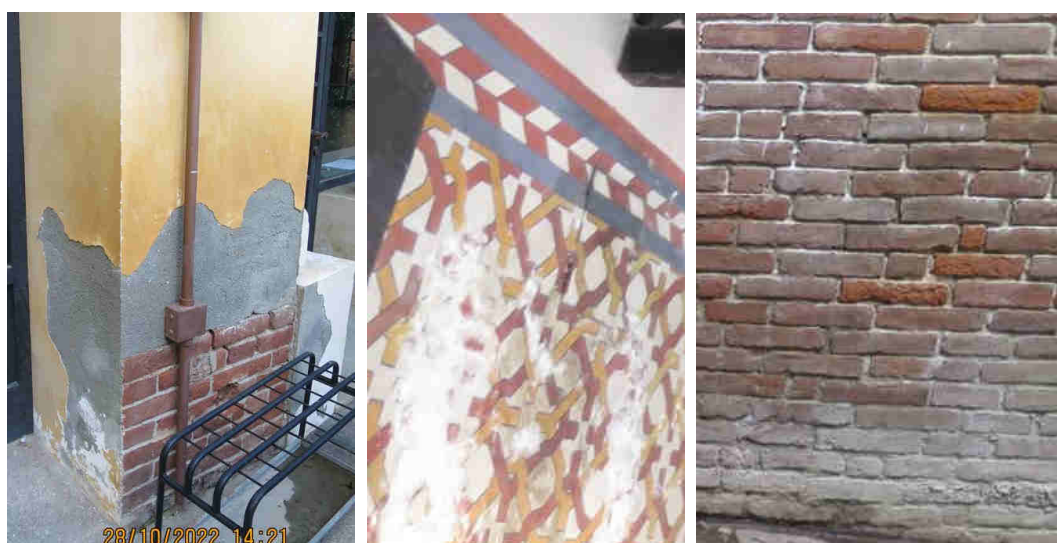
Fotografie rappresentative dei degradi presenti sui prospetti esterni degli edifici.

La maggior parte dei degradi sulle pareti perimetrali esterne in muratura è causata dall'azione degli agenti atmosferici e dello scorrere del tempo. Le murature non sono degradate ma presentano in modo puntuale distacchi e zone ammalorate. Si evidenzia l'erosione localizzata dello strato superficiale di alcune mattonelle, a causa probabilmente dell'azione meccanica della pioggia battente e del vento. È presente inoltre uno strato di deposito superficiale, dovuto dall'accumulo di materiali estranei di varia natura, quali polvere e terriccio. Un altro degrado presente in diverse aree esterne in mattoni è l'efflorescenza salina, caratterizzata da un colore biancastro sulla superficie del manufatto. Tale fenomeno si crea a seguito dell'umidità di risalita capillare, da condensazione o da perdite localizzate di impianti, come le gronde esterne.

Si evidenziano delle perdite nel camino ispezionabile dal loggiato della casa del custode, che si riflettono in alcuni tratti della facciata attraverso dei fenomeni di colatura e efflorescenza. In alcune zone si evidenzia la caduta dell'intero strato di intonaco che scopre la muratura sottostante. Inoltre, in questa parte di edificio è evidente una forte presenza di vegetazione rampicante che invade gran parte delle pareti.
