PROGETTO ESECUTIVO

"TORINO, IL SUO PARCO, IL SUO FIUME: MEMORIA E FUTURO"

RESTAURO DEL BORGO MEDIEVALE

RELAZIONE TECNICA

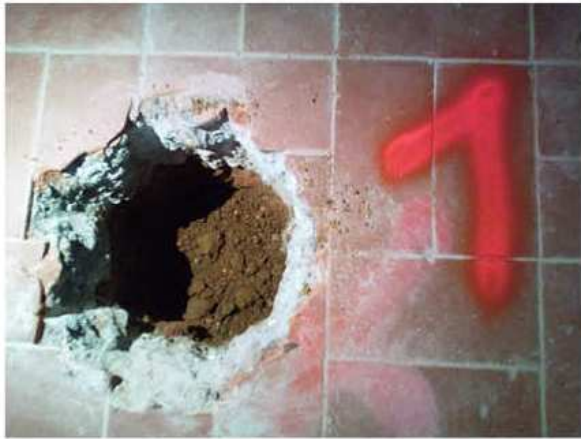
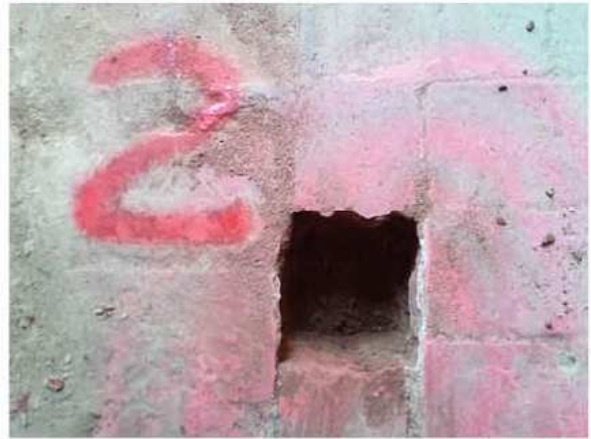
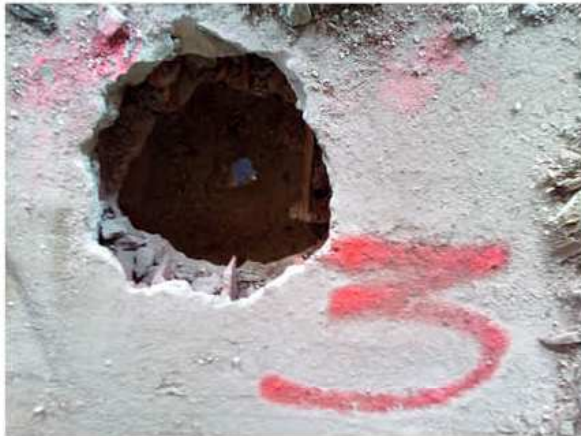
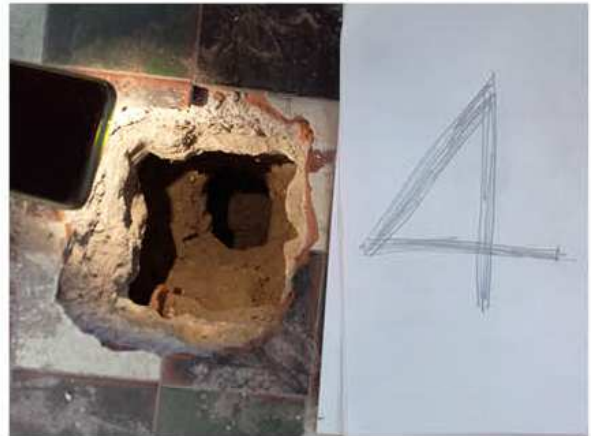
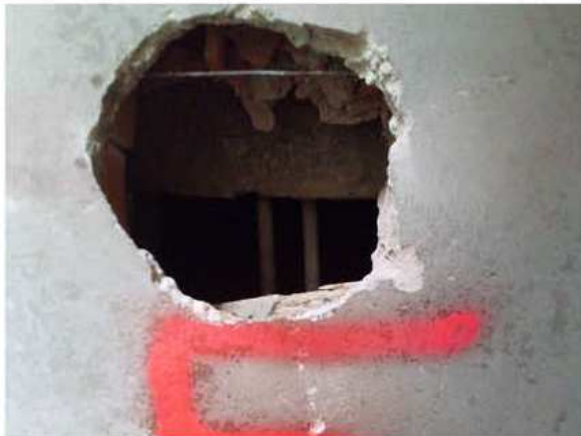
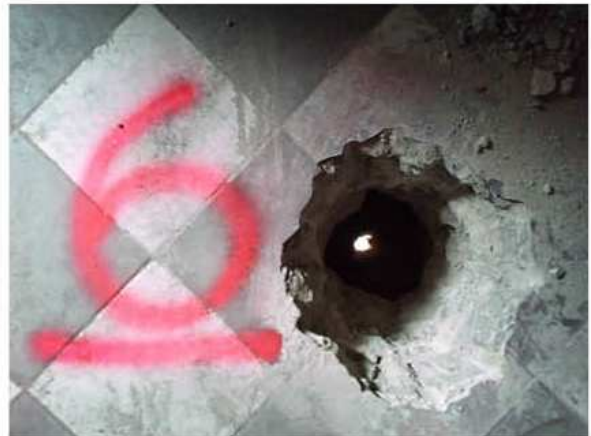
1. LOC. 029, MAGAZZINO
2. LOC. 023, SCALA
3. LOC. 101, CASA DI OZEGNA
4. LOC. 103, GALLERIA
5. LOC. 118A, CASA DI CHIERI
6. LOC. 119, SERVIZIO IGIENICO

In conclusione, non si rilevano criticità particolari nei solai oggetto dei saggi. Le informazioni acquisite durante la fase di indagini sono state utilizzate per la comprensione geometrica materica e funzionalistica dell'edificio e per definire le nuove stratigrafie in progetto. Le informazioni acquisite, inoltre, sono riassunte e rappresentate nell'elaborato "17_22042D0200FTEAH00BE - Abaco dei solai".

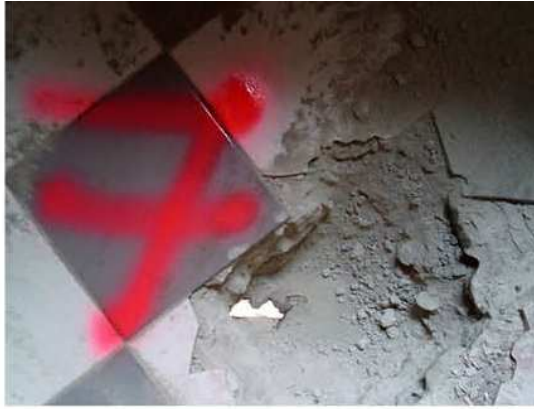
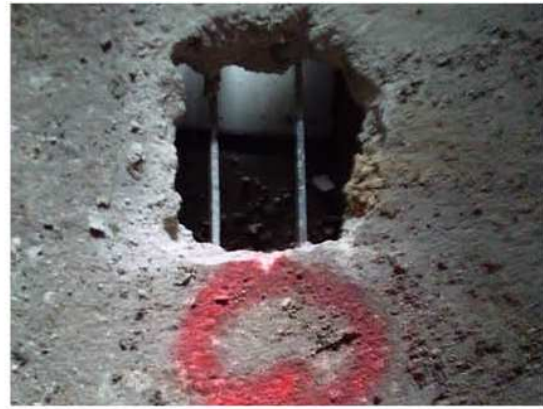
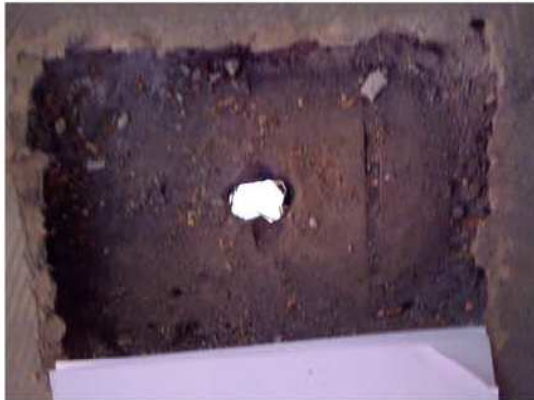
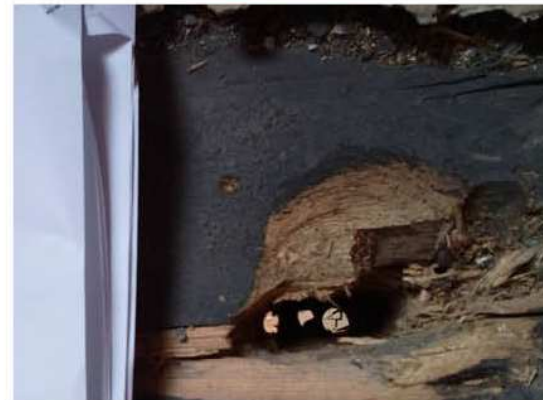
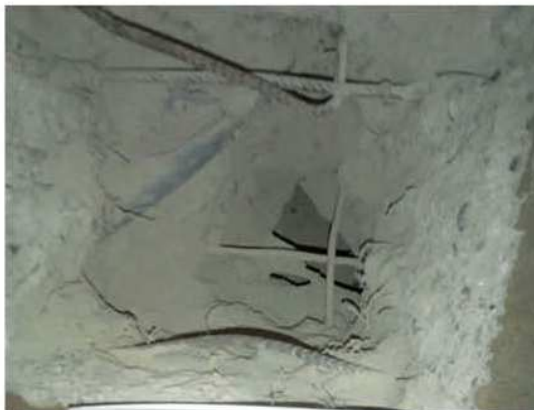
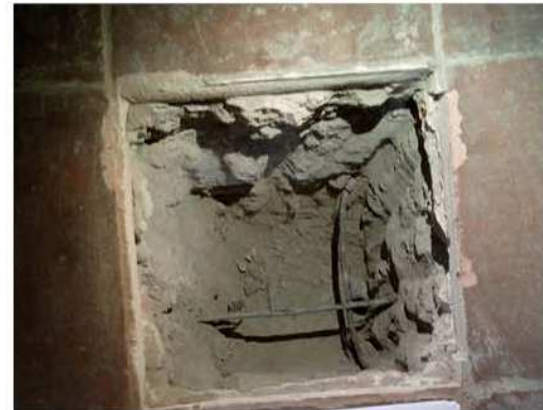
- 7. LOC 119, SERVIZIO IGIENICO
- 8. LOC. 209, SOTTOTETTO
- 9. LOC 201A, APPARTAMENTO DEL CUSTODE
- 10. 203B, APPARTAMENTO DEL CUSTODE
- 11. 007, SALONE SAN GIORGIO
- 12. 008, SALA CASA DI OZEGNA

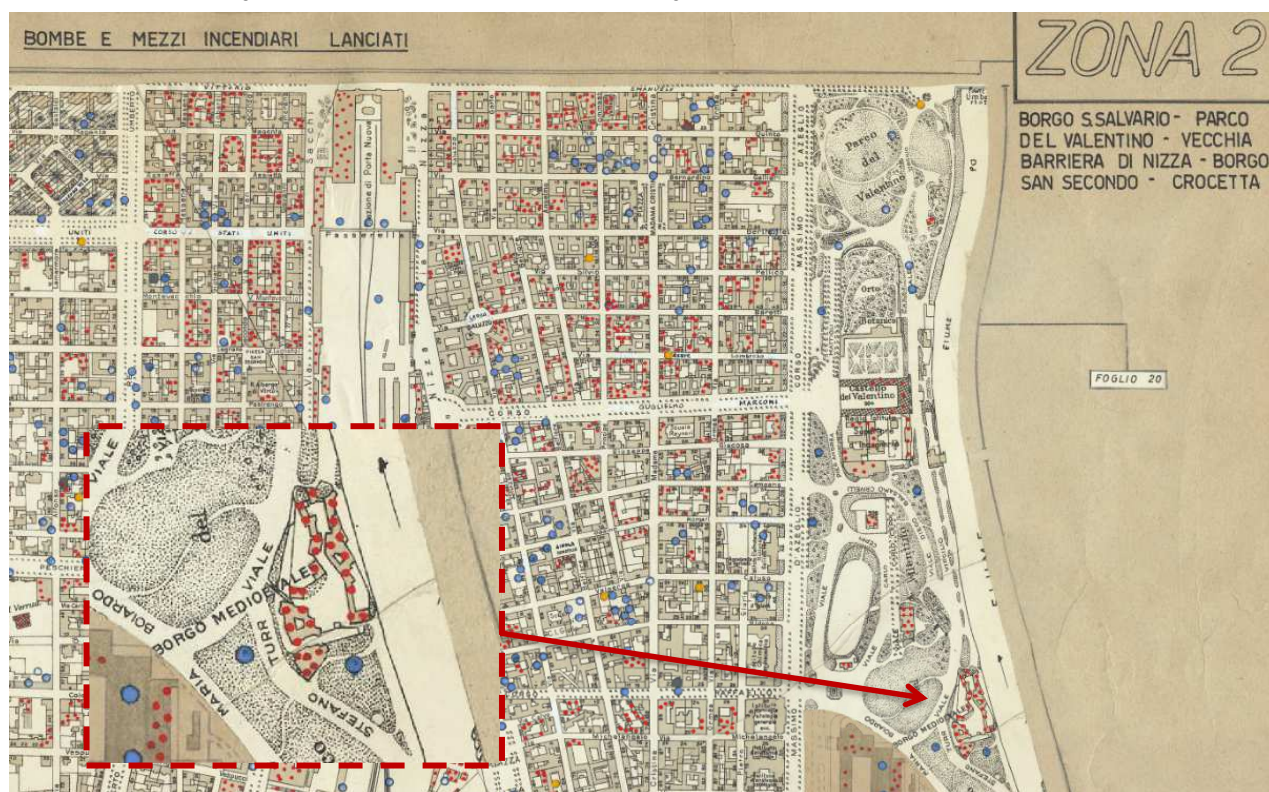
Bombe e mezzi incendiari lanciati 1:5000, 1942-1945. Zona 2. ASCT, Tipi e disegni, cart. 68, fasc. 1 disegno 2; Nella carta sono segnalati due ordigni dirompenti (pallini blu) caduti nei pressi dell'area in oggetto e bombe incendiarie su tutti i tetti del borgo e su quello dell'aquarium.

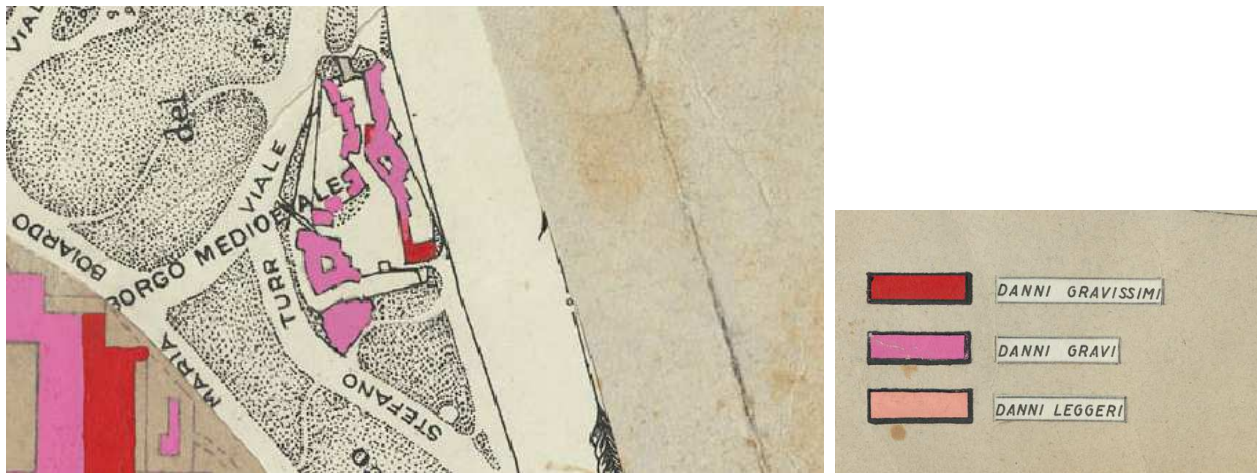
Danni arrecati agli stabili 1:5000, 1942-1945. Zona 2. ASCT, Tipi e disegni, cart. 68, fasc. 2 disegno 2.

I danni all'edificio dell'aquarium sono segnalati come "gravi", similmente a tutti gli edifici del Borgo, ad eccezione della casa di Ozegna in cui i danni riportati sono "gravissimi".

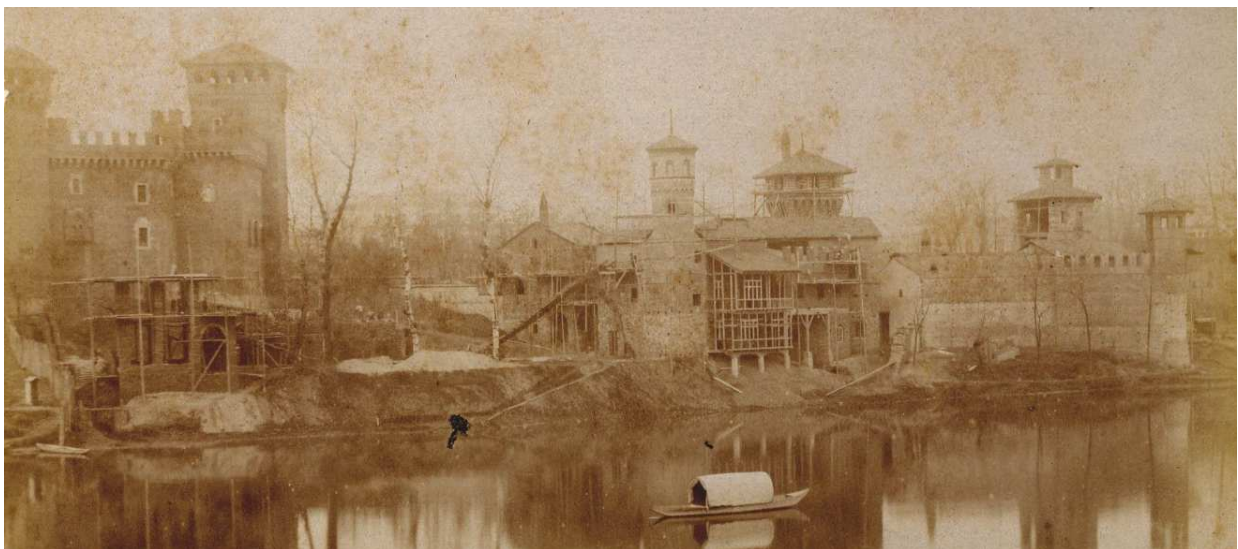
La ricerca in archivio di fotografie o illustrazioni del cantiere della realizzazione del Borgo, avvenuta negli anni immediatamente precedenti il 1884, non ha prodotto finora risultati soddisfacenti per comprendere la profondità degli scavi per la realizzazione delle fondazioni degli edifici. L'unica immagine rinvenuta riprende il cantiere della sponda opposta del Po (vedi sotto).

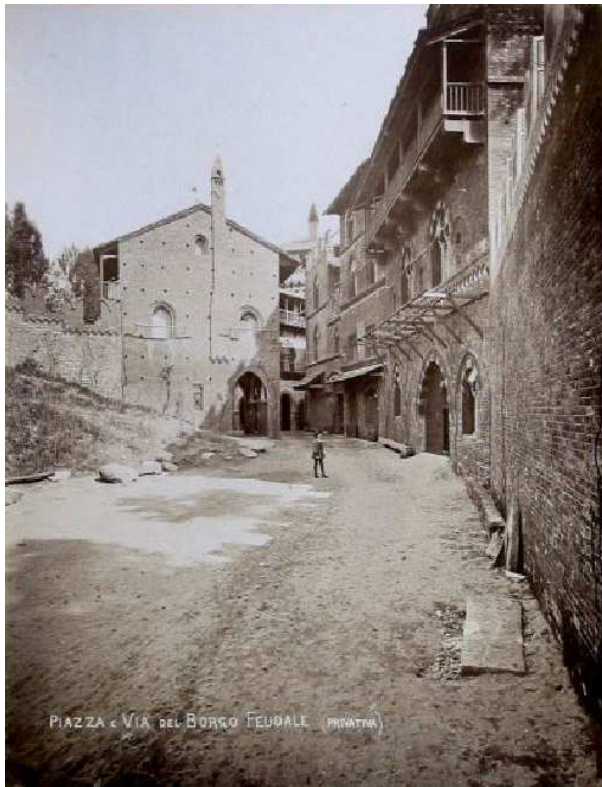
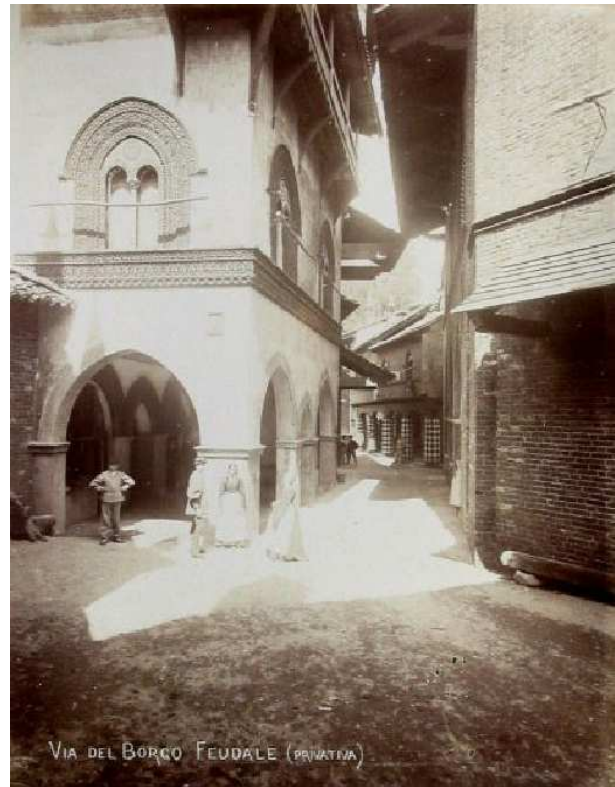
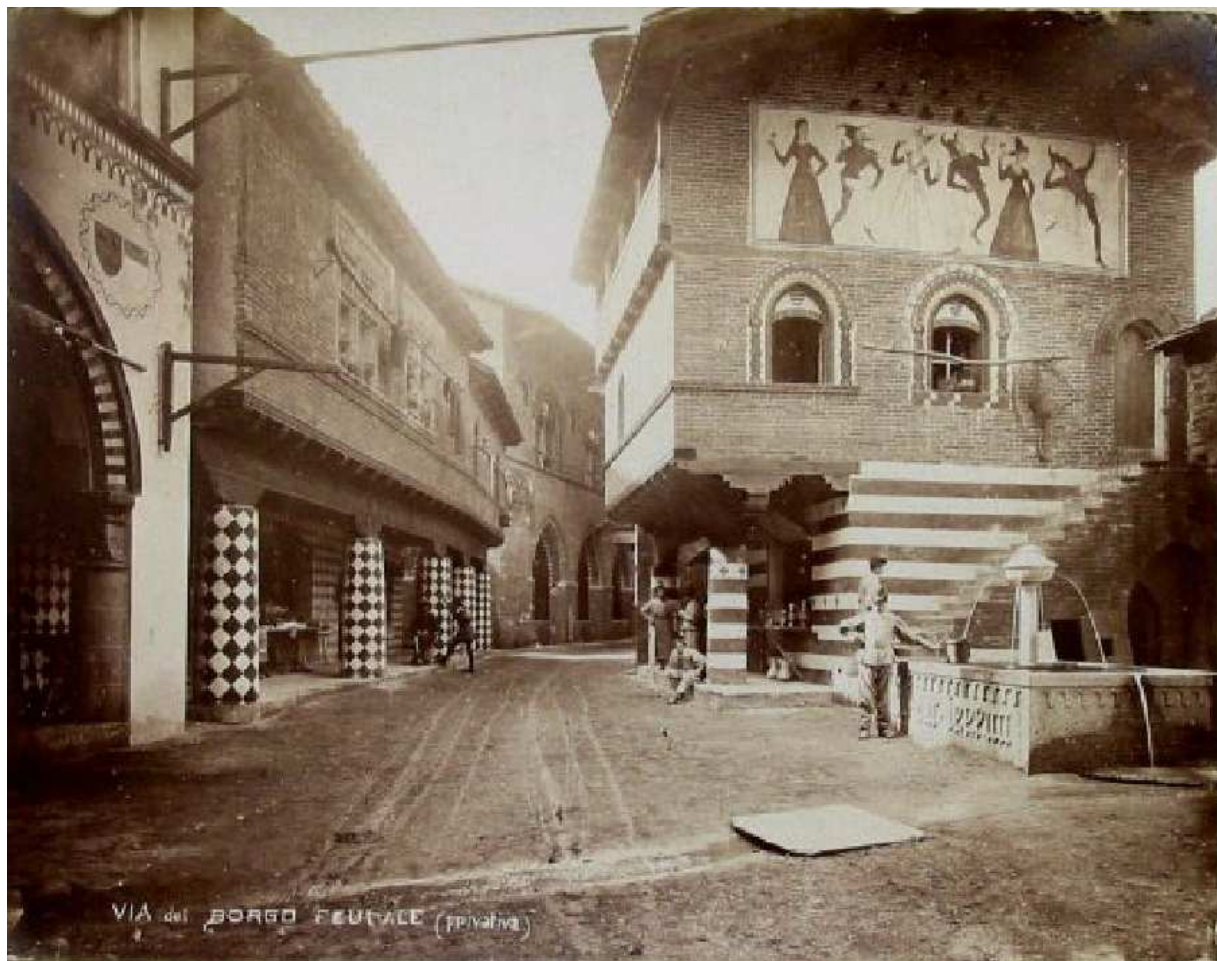
Sono inoltre consultabili, presso gli archivi della Galleria di Arte Moderna, le fotografie scattate dopo l'inaugurazione (vedi sotto).

Le fotografie mostrano una situazione della pavimentazione piuttosto diversa da quella esistente: molto limitate appaiono le parti pavimentate in pietra e in acciottolato, anche la rampa di accesso alla Rocca verrà gradonata solamente in seguito. L'area è facilmente soggetta a inondazione, come dimostrano le fotografie scattate pochi anni dopo (1892) e il sedime limoso viene rinnovato con frequenza.

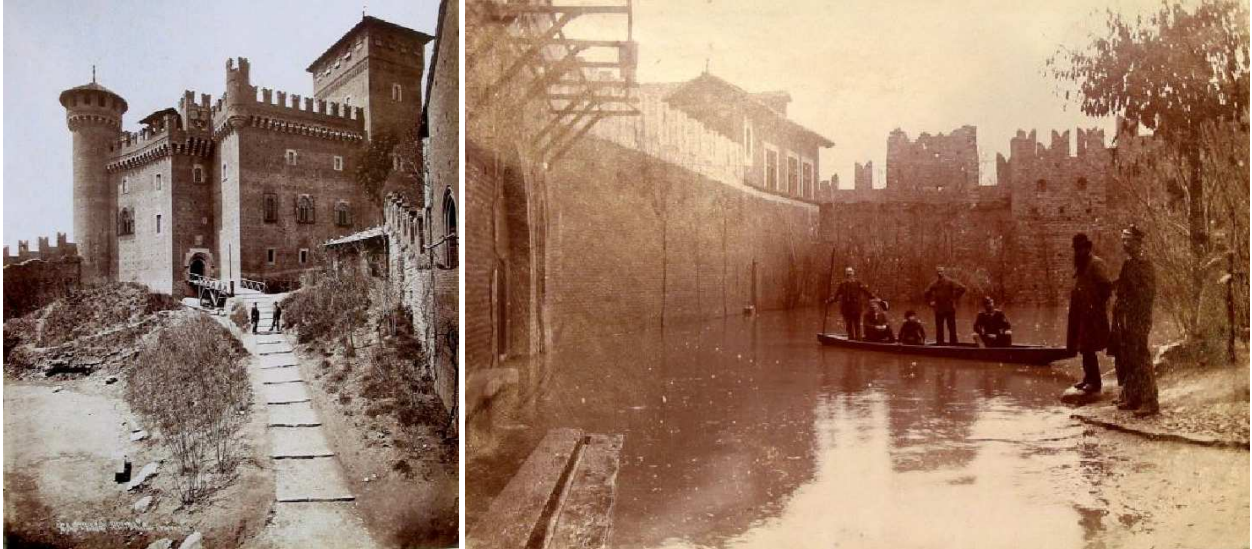
A sinistra l'accesso alla Rocca nel 1884; a destra l'inondazione del 1892

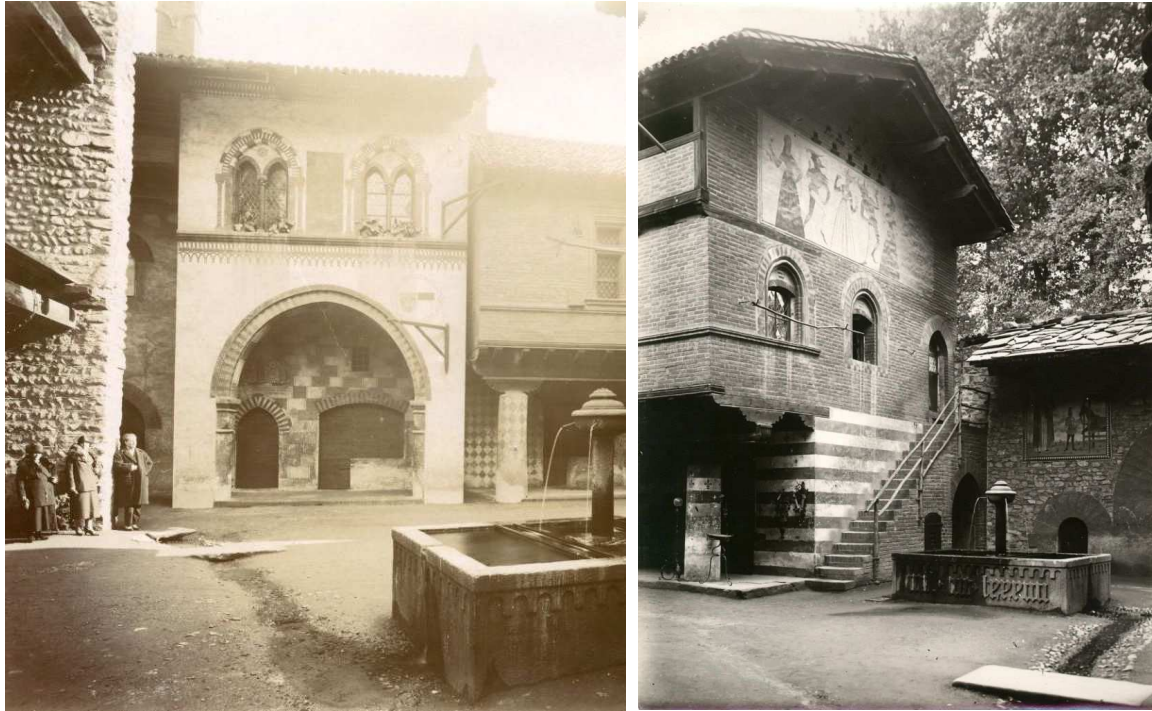
Anche le immagini presenti nell'archivio del fotografo Mario Gabinio (1871-1938) e scattate a partire dall'esposizione del 1889 fino agli anni 20-30 mostrano una situazione pressoché immutata rispetto a quella originale.

Archivio Gabinio, a sinistra una foto della fine del XIX secolo, a destra degli anni '20 del XX secolo

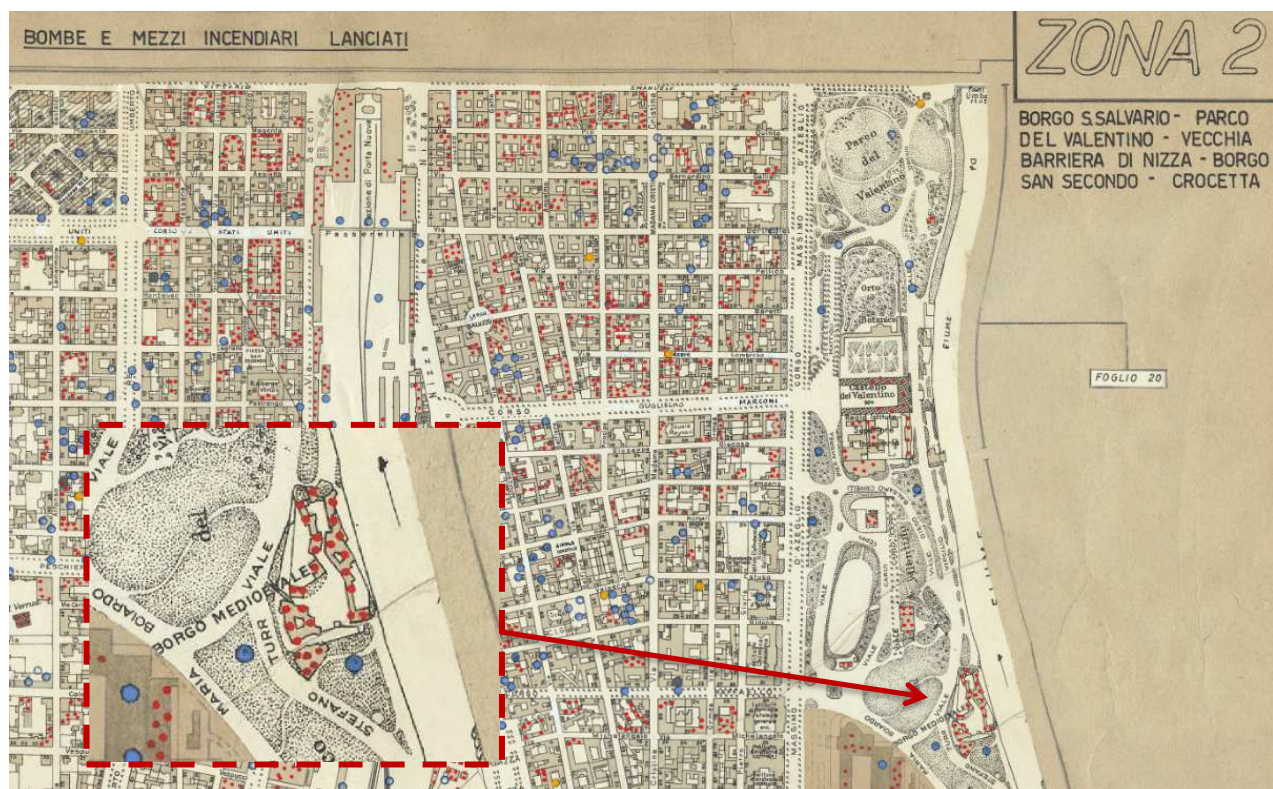
Bombe e mezzi incendiari lanciati 1:5000, 1942-1945. Zona 2. ASCT, Tipi e disegni, cart. 68, fasc. 1 disegno 2;
 Nella carta sono segnalati due ordigni dirompenti (pallini blu) caduti nei pressi dell'area in oggetto e bombe incendiarie su tutti i tetti del borgo e su quello dell'aquarium.

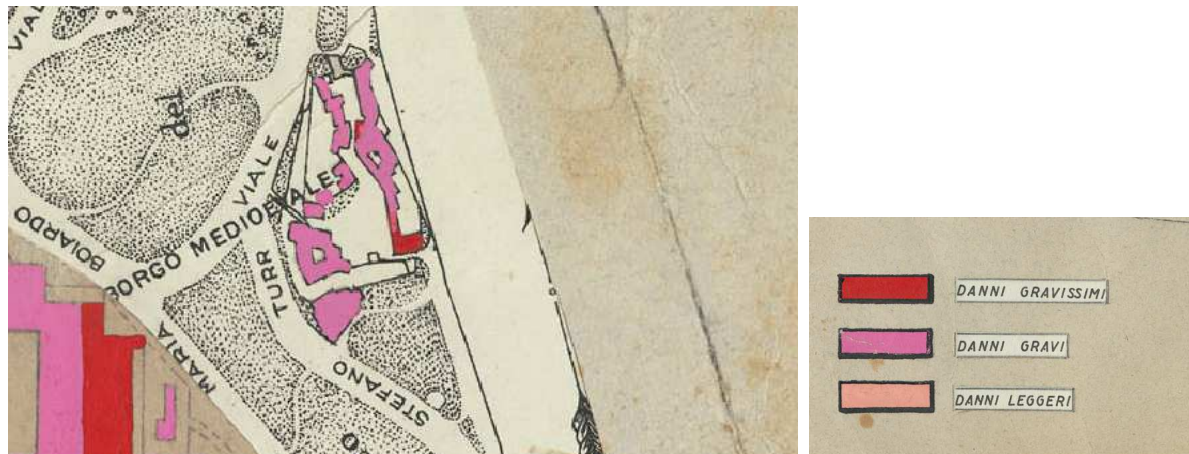
I danni all'edificio dell'aquarium sono segnalati come "gravi", similmente a tutti gli edifici del Borgo, ad eccezione della casa di Ozegna in cui i danni riportati sono "gravissimi".

Danni arrecati agli stabili 1:5000, 1942-1945. Zona 2. ASCT, Tipi e disegni, cart. 68, fasc. 2 disegno 2.

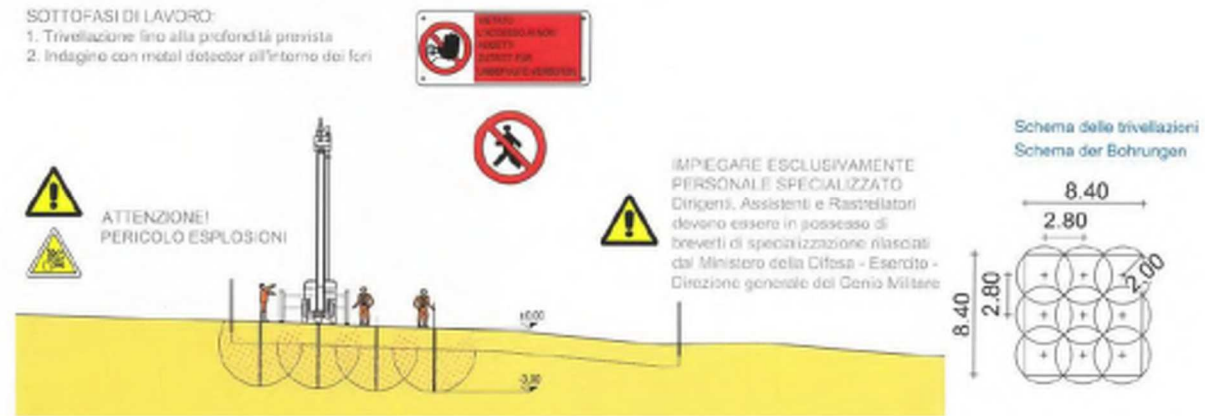
- profondità massima di interrimento che una bomba d'aereo può raggiungere in caso di terreno molto penetrabile. Operativamente l'area da bonificare viene suddivisa in quadrati aventi il lato di m. 2,80 al centro dei quali si pratica una trivellazione verticale fino alla quota di progetto secondo le modalità previste dal Disciplinare Tecnico del Ministero della Difesa . All'interno di ciascun foro viene inserita la sonda dell'apparato di ricerca al fine di rilevare eventuali masse ferrose interrate entro un raggio di m. 2,00 che verranno, successivamente, verificate con gli opportuni scavi di accertamento.

Modalità di intervento per l'esecuzione della bonifica profonda.

- Bonifica profonda (BST-P): Tale tipologia di bonifica ha lo scopo di ricercare, individuare e localizzare ordigni esplosivi residuati bellici presenti all'interno di un determinato volume di terreno che dovrà essere soggetto a scavi oppure ad attività invasive come il movimento di mezzi d'opera, ad una certa profondità dal piano di campagna, normalmente superiore a cm. 100 ovvero a quota inferiore nel caso in cui le diffuse anomalie magnetiche non consentano di garantire tale quota di indagine con la bonifica superficiale, che dovrà essere sempre effettuata preliminarmente. La bonifica in profondità si rende indispensabile in tutti quei casi dove le lavorazioni interessano la movimentazione del terreno oltre una quota di un metro sotto il piano di campagna. La bonifica in profondità viene eseguita fino ad una quota che mediamente si aggira sui 7 metri,

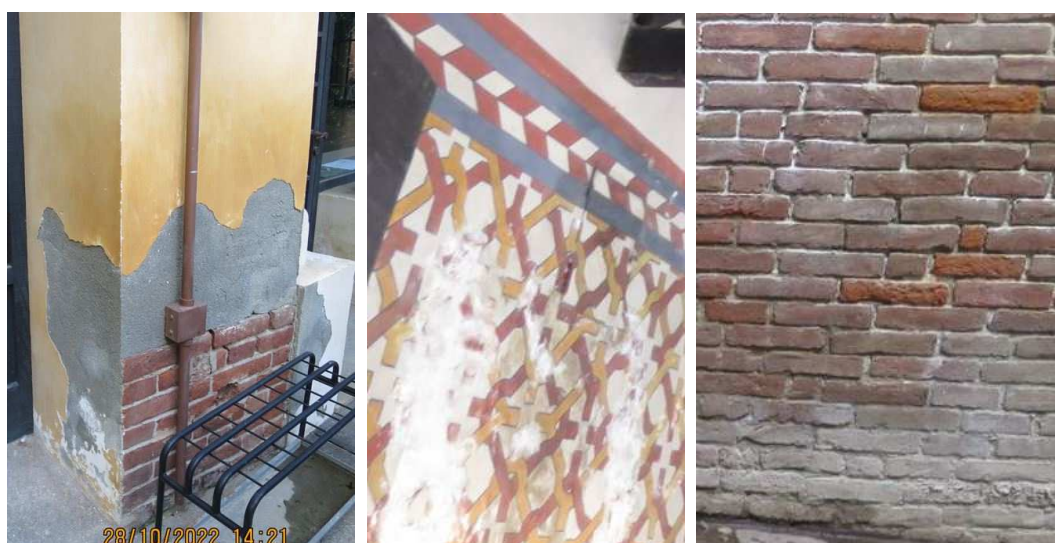
Si evidenziano delle perdite nel camino ispezionabile dal loggiato della casa del custode, che si riflettono in alcuni tratti della facciata attraverso dei fenomeni di colatura e efflorescenza. In alcune zone si evidenzia la caduta dell'intero strato di intonaco che scopre la muratura sottostante. Inoltre, in questa parte di edificio è evidente una forte presenza di vegetazione rampicante che invade gran parte delle pareti.

Fotografie rappresentative dei degradi presenti sui prospetti esterni degli edifici.

La maggior parte dei degradi sulle pareti perimetrali esterne in muratura è causata dall'azione degli agenti atmosferici e dello scorrere del tempo. Le murature non sono degradate ma presentano in modo puntuale distacchi e zone ammalorate. Si evidenzia l'erosione localizzata dello strato superficiale di alcune mattonelle, a causa probabilmente dell'azione meccanica della pioggia battente e del vento. È presente inoltre uno strato di deposito superficiale, dovuto dall'accumulo di materiali estranei di varia natura, quali polvere e terriccio. Un altro degrado presente in diverse aree esterne in mattoni è l'efflorescenza salina, caratterizzata da un colore biancastro sulla superficie del manufatto. Tale fenomeno si crea a seguito dell'umidità di risalita capillare, da condensazione o da perdite localizzate di impianti, come le gronde esterne.

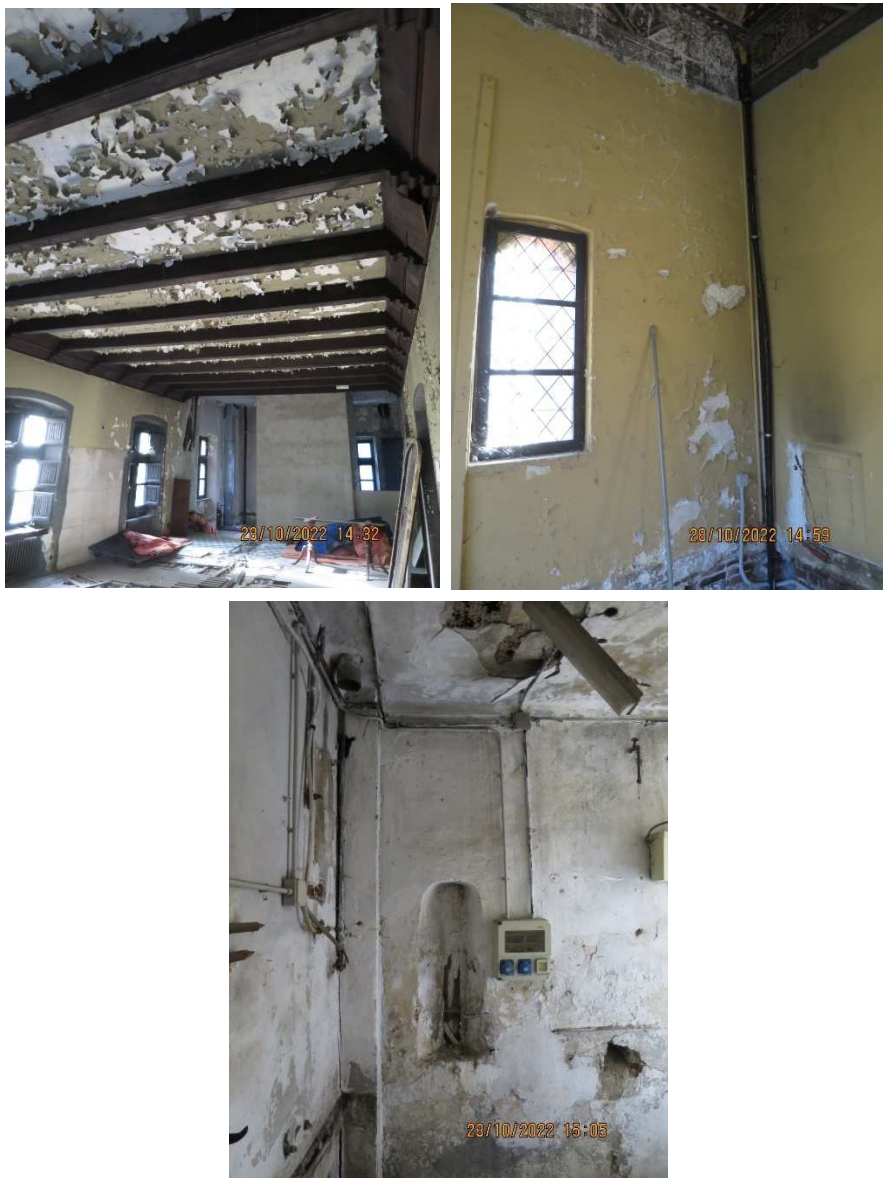
In particolare, l'intonaco delle pareti confinanti con l'esterno risulta essere l'elemento che riporta più danni: muffa, efflorescenza, esfoliazione dello strato superficiale e presenza di macchie di colore incongruo sono alcuni dei degradi emersi durante i vari sopralluoghi. Altro segno di degrado sono le macchie di colore nero sopra i caloriferi, presenti un po' ovunque lungo tutto il perimetro interno delle pareti. Gli intonaci più ammalorati sono quelli della casa di Malgrà. Nel resto dei locali solo una percentuale esigua è caratterizzata dai degradi citati.

Fotografie rappresentative dei degradi presenti sui prospetti interni degli edifici.
