**ATTUAZIONE INTERVENTI PNRR MINISTERO DELLA CULTURA  
MISSIONE 1 – DIGITALIZZAZIONE, INNOVAZIONE, COMPETITIVITÀ E CULTURA,  
COMPONENT 3 – CULTURA 4.0 DEL PNRR DI COMPETENZA DEL MIC  
TORINO - VILLA DELLA REGINA  
INTERVENTI DI RIFUNZIONALIZZAZIONE ED ELIMINAZIONE DELLE BARRIERE  
ARCHITETTONICHE PER IL MIGLIORAMENTO DELL'ACCESSIBILITÀ DEL COMPLESSO**

**RELAZIONE GEOLOGICA E GEOTECNICA**

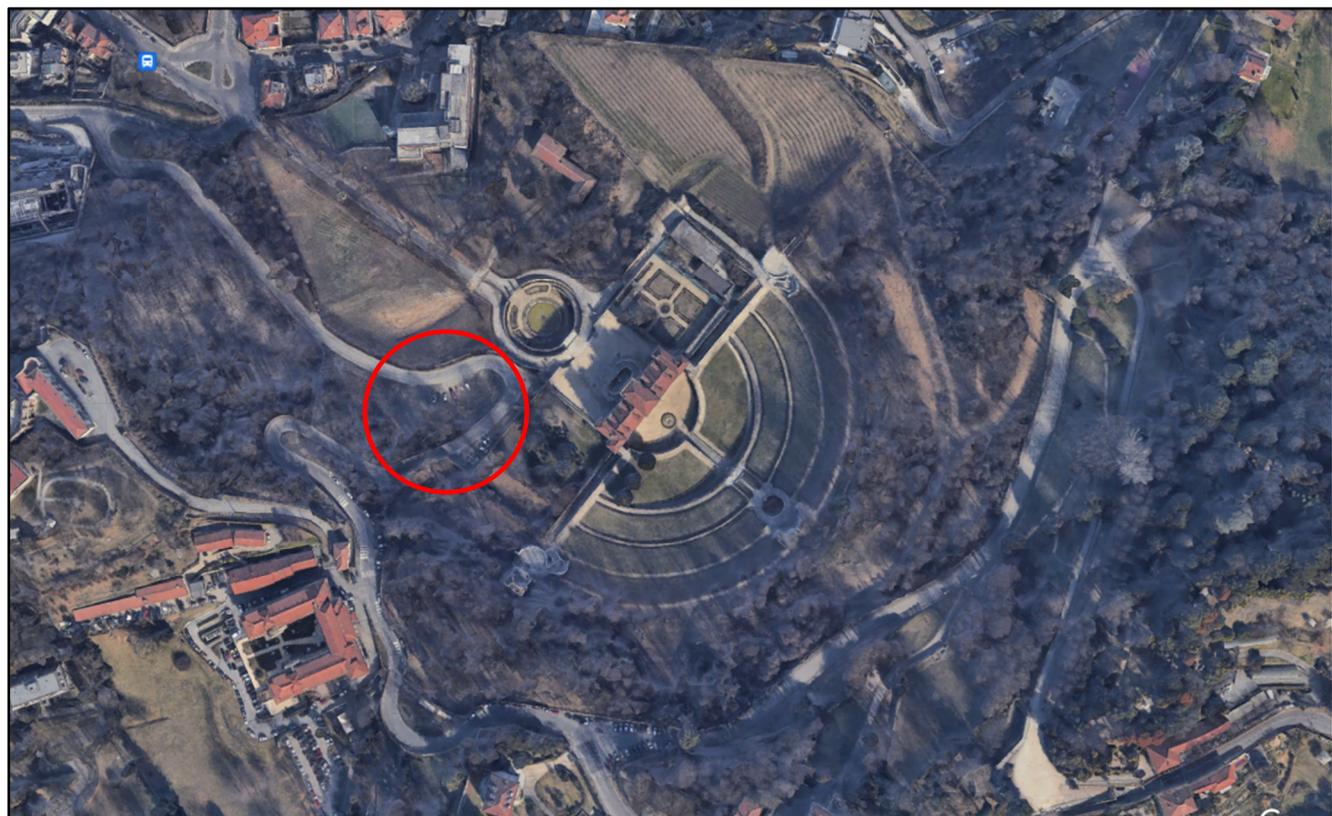
Figura 3 - ripresa aerea (da Google Earth)

Il sito in esame è situato in corrispondenza dei primi rilievi della Collina di Torino a una quota di circa 285 metri s.l.m. (Figura 1 - estratto da BDTRE Piemonte scala 1 : 10.000; Figura 2 - estratto da Carta Tecnica Città di Torino; Figura 3 - ripresa aerea), poco a monte del margine collinare sulla pianura.

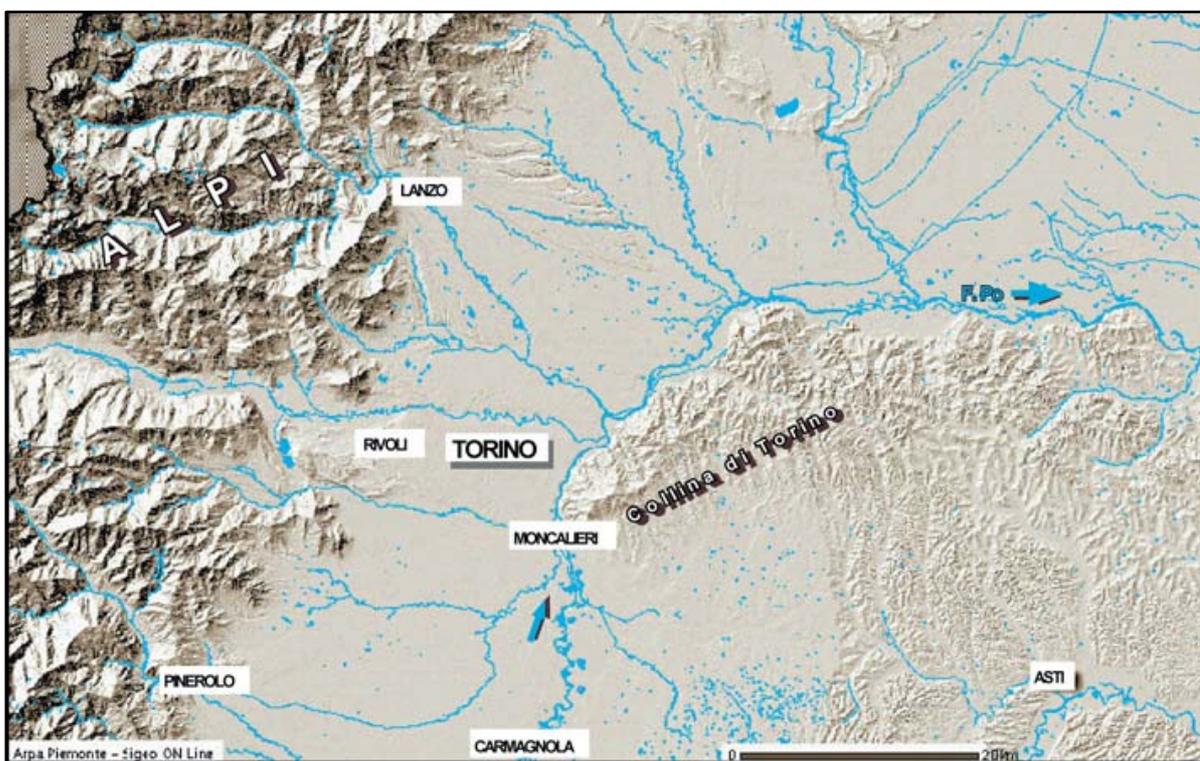
Figura 4 - Collina di Torino, da Forno & Lucchesi, 2005

La Collina di Torino costituisce un rilievo che supera i 700 m di quota e si eleva di circa 500 rispetto alla contigua Pianura Padana occidentale, dalla quale è separato tramite l’incisione del F. Po (Figura 4, tratta da Forno & Lucchesi, 2005).

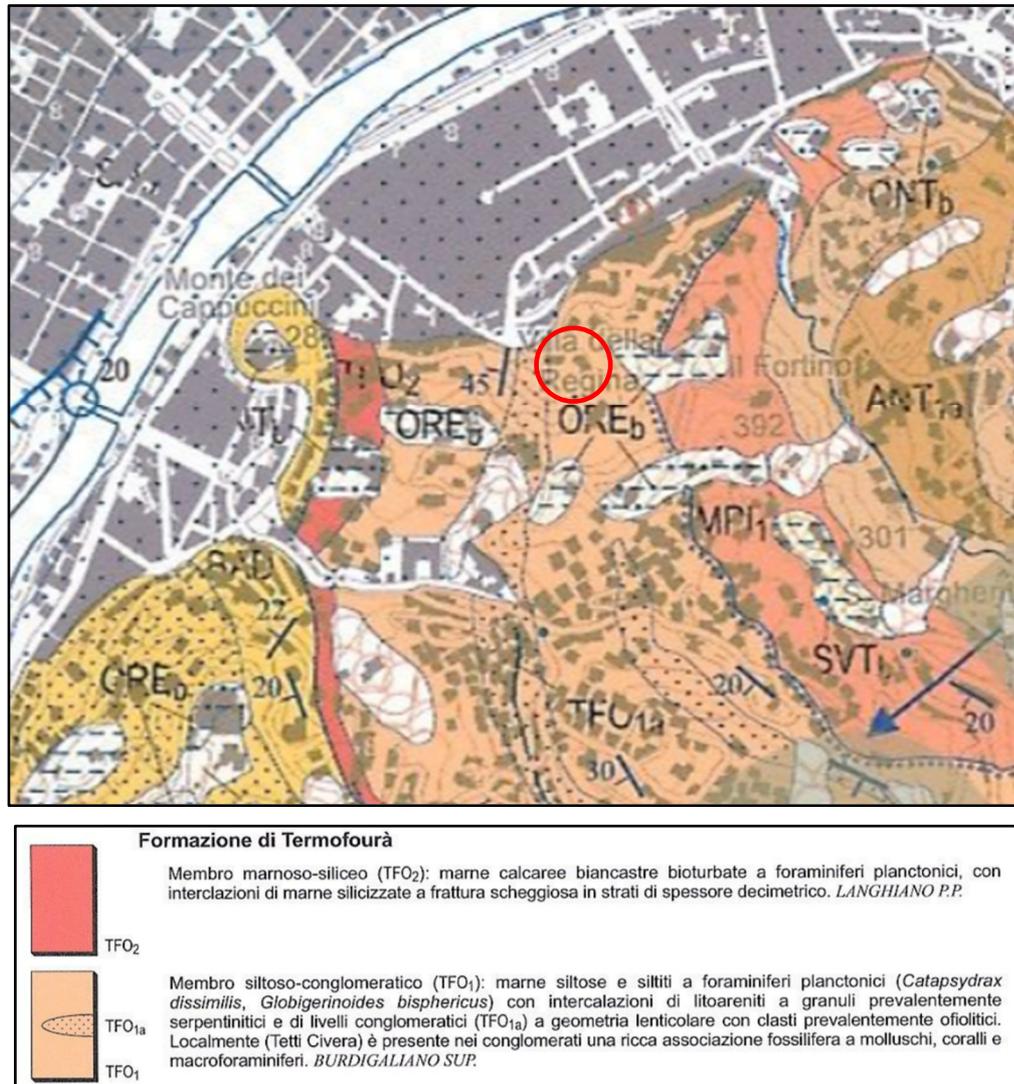
Figura 5 - estratto da Carta Geologica d'Italia scala 1 : 50.000 Foglio 156 "Torino Est"

La cartografia geologica nazionale a scala 1:50.000 nel Foglio 156 "Torino Est" indica che l'area è impostata su terreni miocenici appartenenti alla Formazione di Termofourà (estratto in Figura 5).

Nel sito di intervento affiorano terreni appartenenti al membro siltoso conglomeratico, costituito da marne siltose e siltiti di colore grigio-giallastro, a stratificazione mal distinta. A

questi sedimenti si intercalano strati decimetrici di litoareniti ricche in granuli di serpentiniti, talora gradati e laminati, e livelli di conglomerati a spiccata geometria lenticolare.

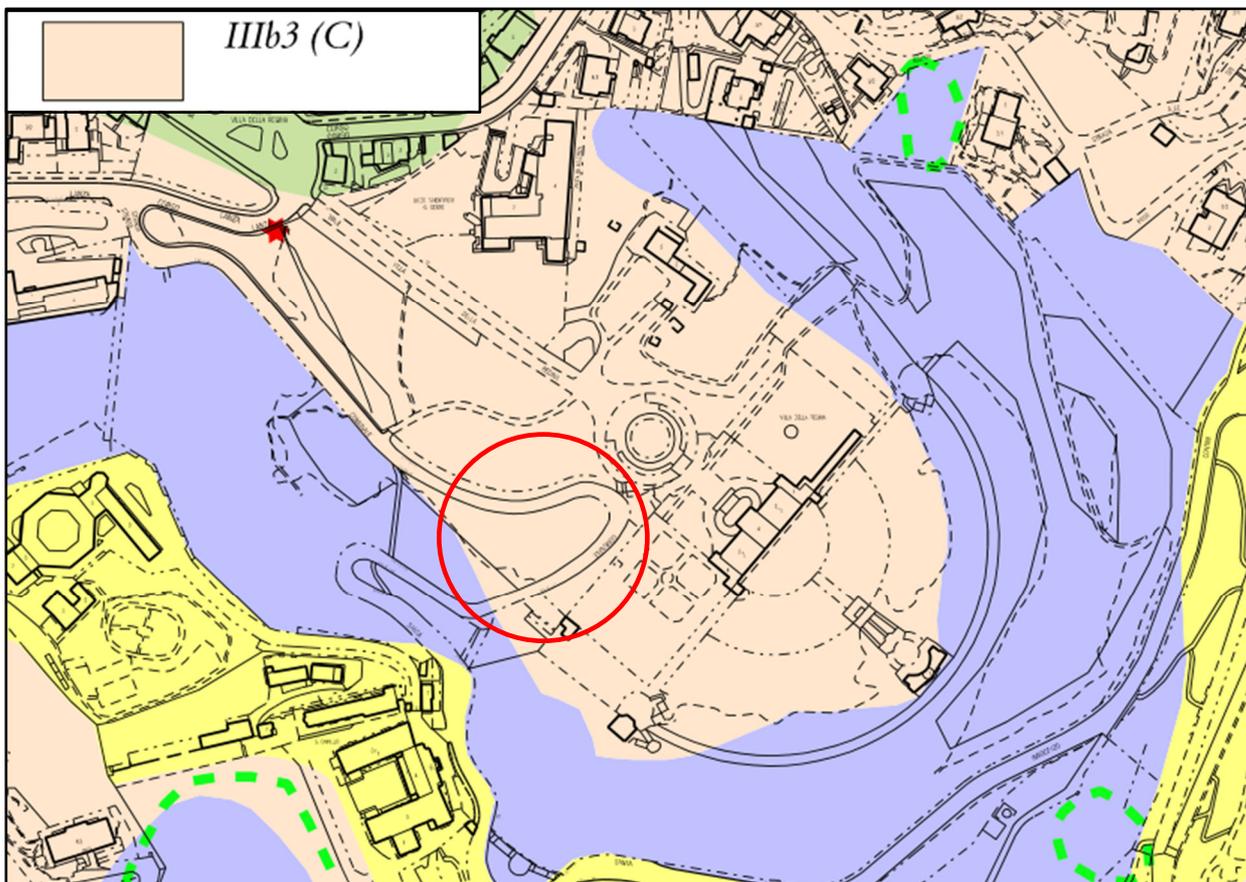
Figura 6 - Estratto da “Carta di sintesi della pericolosità geomorfologica e dell’idoneità all’utilizzazione urbanistica” del P.R.G. (fuori scala)

Il sito di intervento è classificato nella "Carta di sintesi della pericolosità geomorfologica e dell'idoneità all'utilizzazione urbanistica" del P.R.G. (Tav. 3 foglio 13B, scala 1 : 5.000, estratto in Figura 6), in Classe IIIb3(C), corrispondente ad aree "già compromesse e

*profondamente modificate nelle loro caratteristiche geomorfologiche naturali dagli interventi edificatori realizzati nel corso degli ultimi 2 - 3 secoli e più intensamente durante gli ultimi decenni”.*

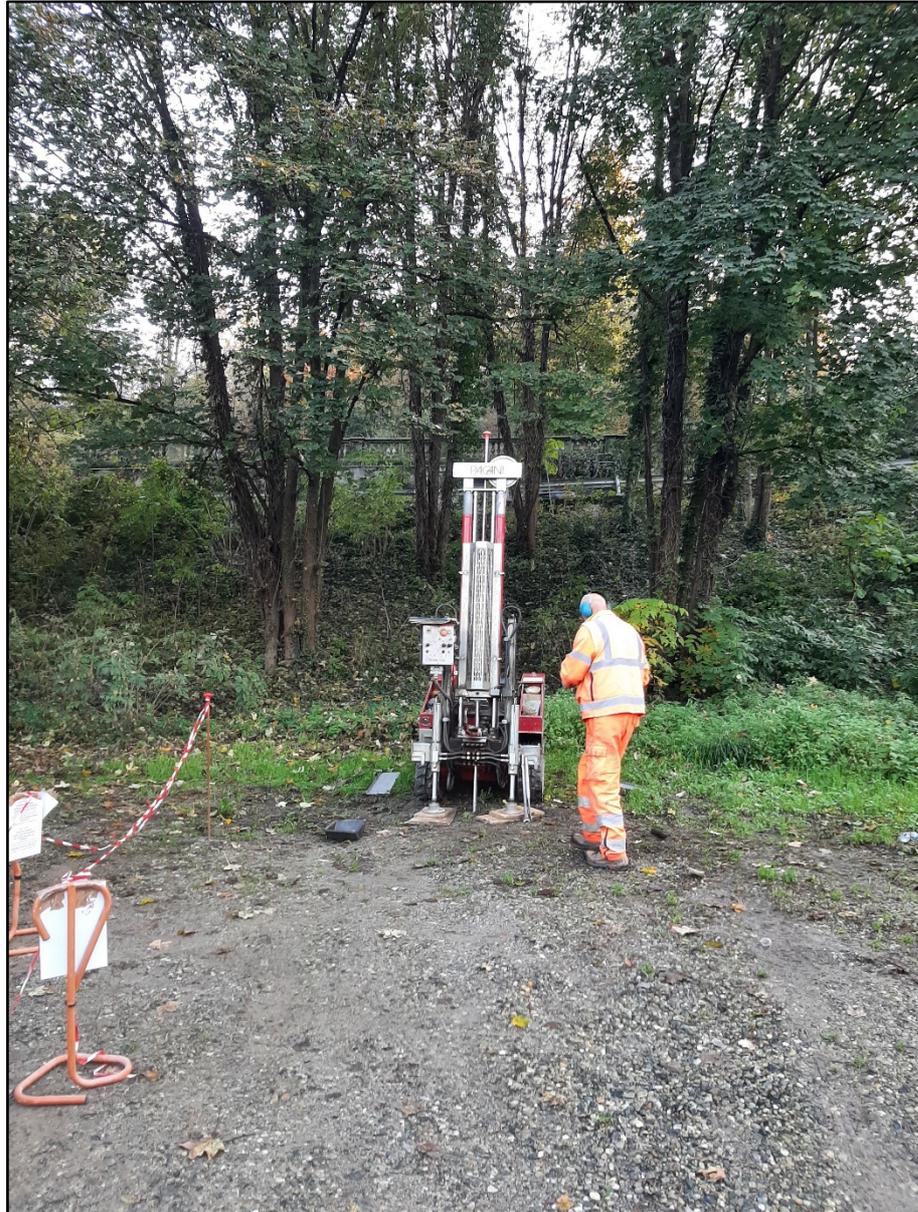
Foto 1 - prova penetrometrica DPHS P1

Al fine di definire la stratigrafia di dettaglio e le caratteristiche geotecniche dei terreni, nell'ambito del presente studio sono state eseguite n. 2 prove penetrometriche dinamiche (Foto 1 - Foto 2).

Per l'esecuzione dell'indagine si è utilizzato un penetrometro dinamico superpesante (DPSH - "Meardi - AGI") tipo Pagani modello TG 63/100, semovente, avente le seguenti caratteristiche standard:

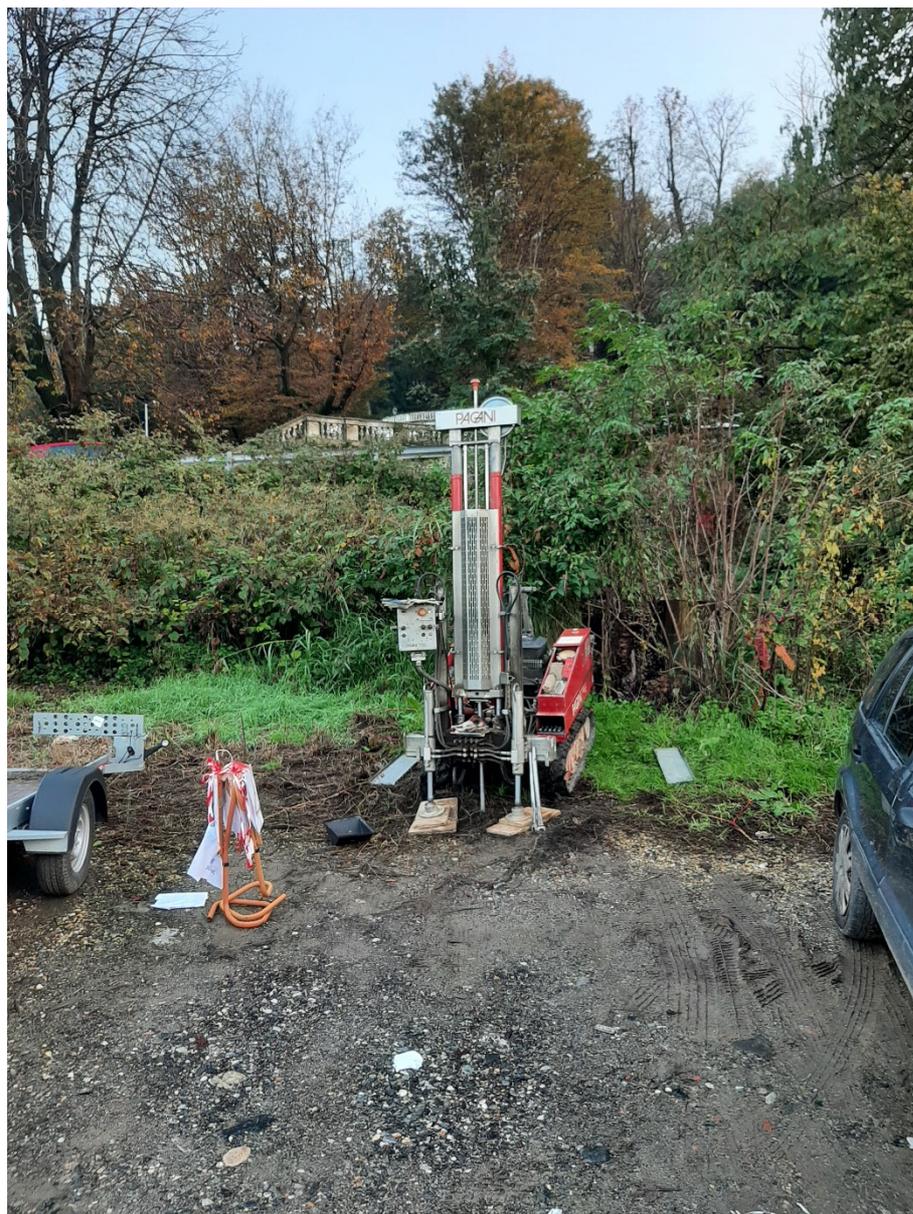
Foto 2 - prova penetrometrica DPSH P2

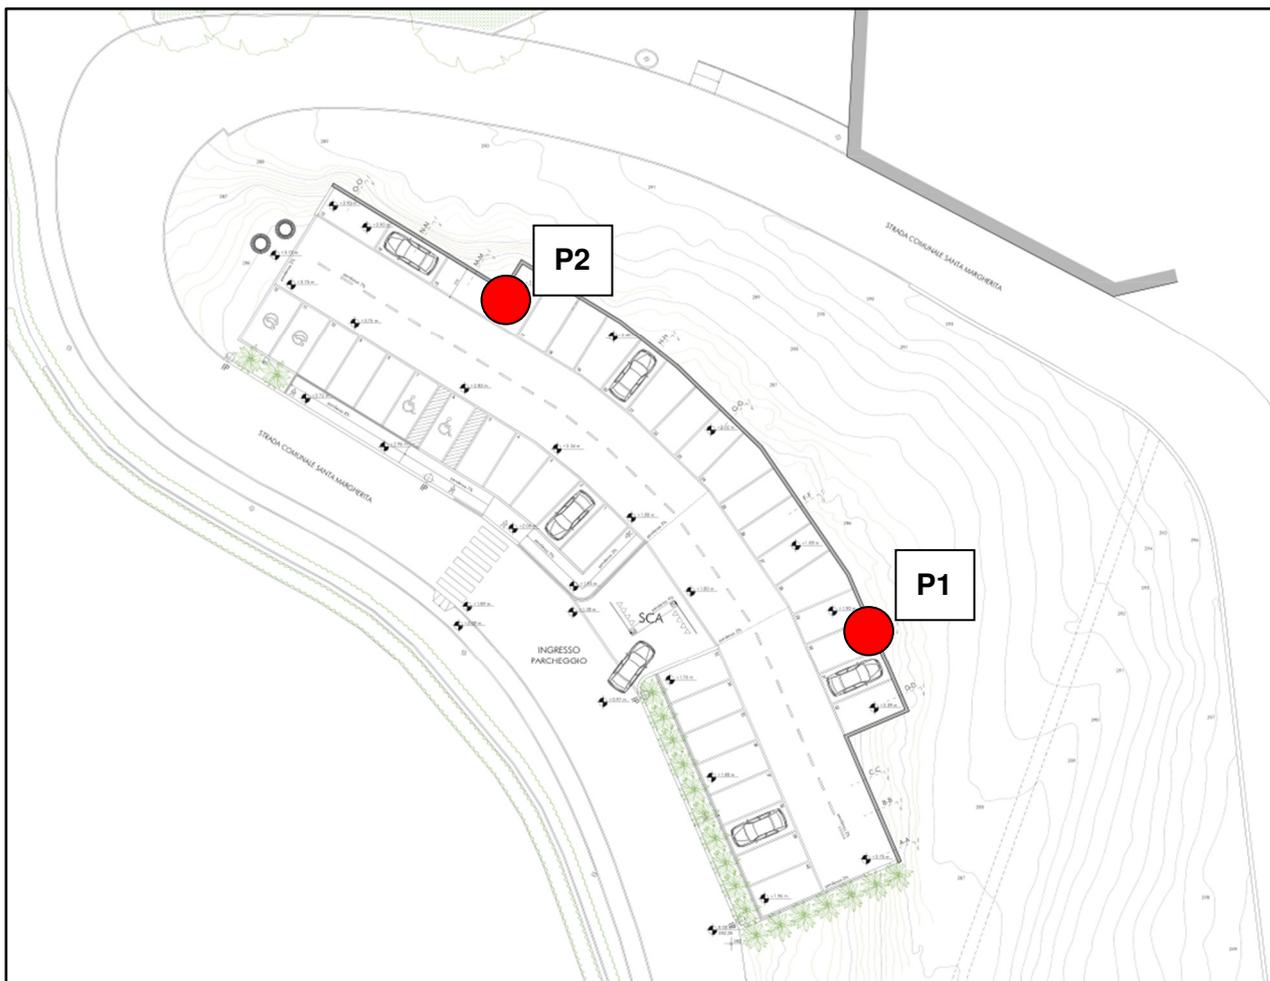
Figura 7 - Ubicazione prove penetrometriche in sito

Le schede coi risultati delle indagini sono riportate in Appendice A mentre l'ubicazione dei punti di indagine è illustrata in Figura 7.

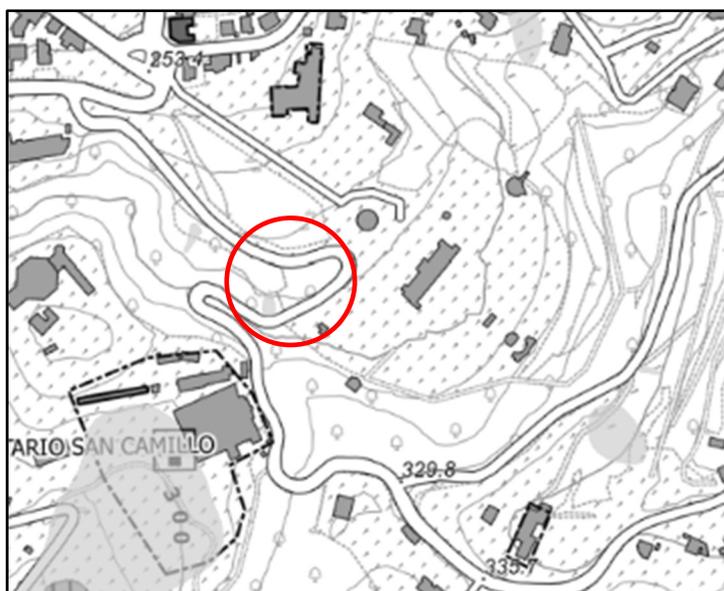
Figura 8 – estratto da "SIFraP - Sistema Informativo Frane Piemonte"  
(da Geoportale Arpa Piemonte)

La Banca Dati "SIFraP - Sistema Informativo Frane Piemonte" a cura dell'Arpa Piemonte non riporta dissesti sul territorio.

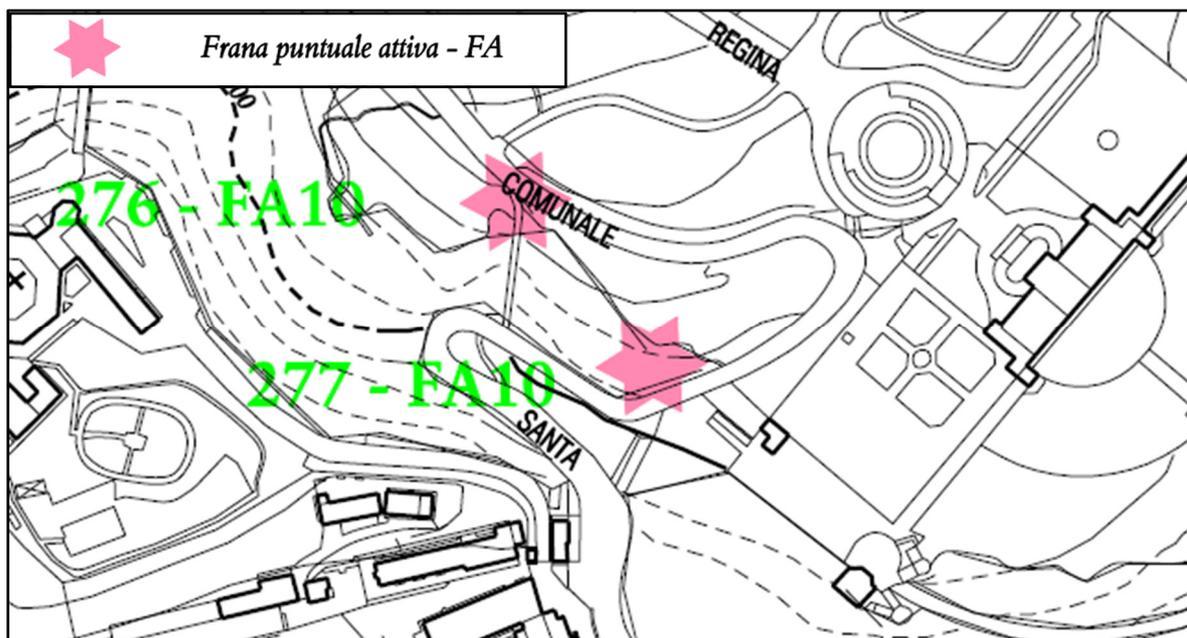
Figura 9 - estratto da “Carta dei dissesti di versante” a corredo P.R.G.C. Vigente (fuori scala)

La "Carta dei dissesti di versante" a corredo del P.R.G.C. vigente (un estratto è riportato in Figura 9) riporta sul versante a monte dell'intervento (scarpata di valle di strada Santa Margherita) una frana puntuale attiva (277 - FA10).

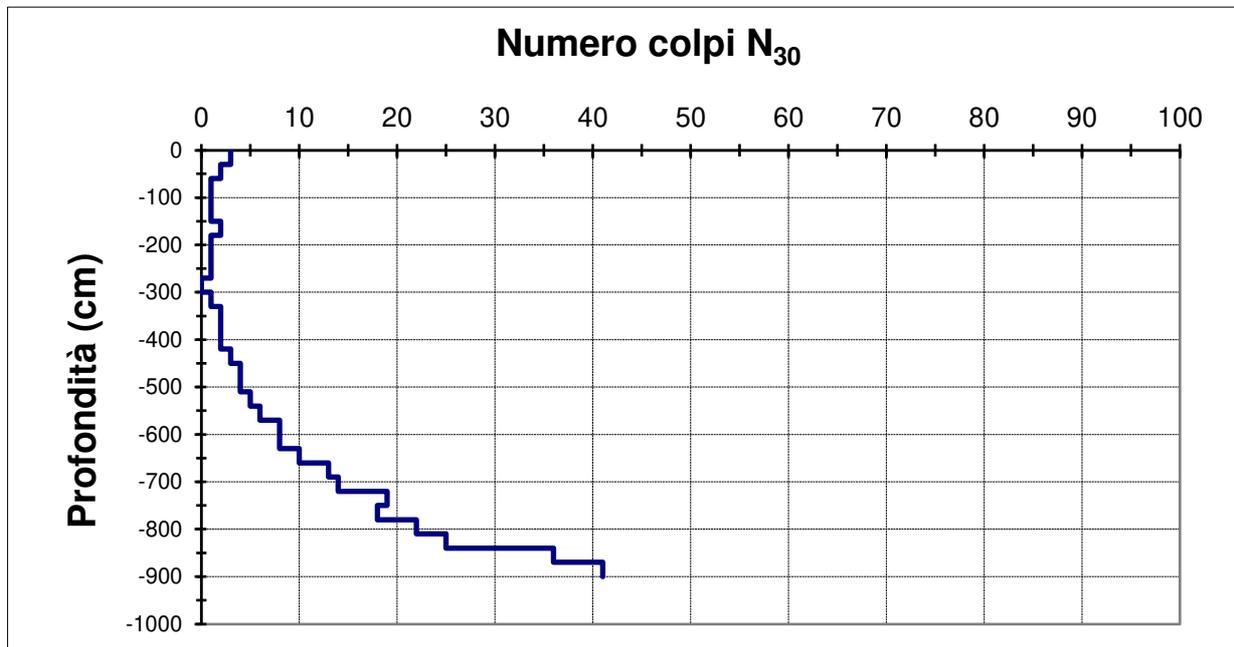
Quota di riferimento: p.c.

Quota (cm)	N° colpi						
		510	4	1020		1530	
30	3	540	5	1050		1560	
60	2	570	6	1080		1590	
90	1	600	8	1110		1620	
120	1	630	8	1140		1650	
150	1	660	10	1170		1680	
180	2	690	13	1200		1710	
210	1	720	14	1230		1740	
240	1	750	19	1260		1770	
270	1	780	18	1290		1800	
300	0	810	22	1320		1830	
330	1	840	25	1350		1860	
360	2	870	36	1380		1890	
390	2	900	41	1410		1920	
420	2	930		1440		1950	
450	3	960		1470		1980	
480	4	990		1500		2010

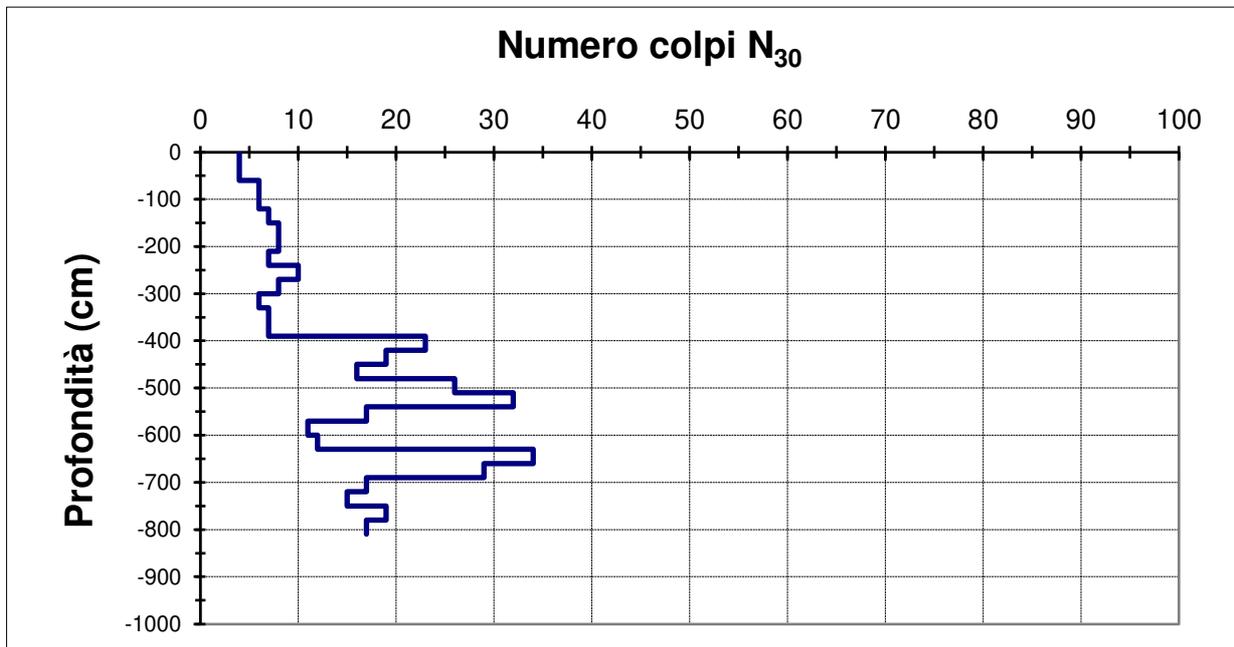
Livello falda alla data di esecuzione: -4,00 m circa  
 Quota di riferimento: p.c.

Quota (cm)	N° colpi						
		510	26	1020		1530	
30	4	540	32	1050		1560	
60	4	570	17	1080		1590	
90	6	600	11	1110		1620	
120	6	630	12	1140		1650	
150	7	660	34	1170		1680	
180	8	690	29	1200		1710	
210	8	720	17	1230		1740	
240	7	750	15	1260		1770	
270	10	780	19	1290		1800	
300	8	810	17	1320		1830	
330	6	840		1350		1860	
360	7	870		1380		1890	
390	7	900		1410		1920	
420	23	930		1440		1950	
450	19	960		1470		1980	
480	16	990		1500		2010
