INTERVENTI DI RESTAURO SUL SOFFITTO CASSETTONATO

INTERVENTI PREVISTI:

CASA DI OZEGNA

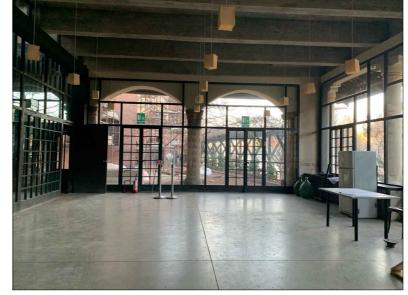
Salone di San Giorgio 007

Rimozione meccanica delle efflorescenze saline ed estrazione dei sali in profondità mediante	
007 Casa di Ozegna SALONE DI SAN GIORGIO (piano terra)	 INTERVENTI DI DOCUMENTAZIONE: : Documentazione fotografica delle superfici prima e dopo l'intervento di restauro. Documentazione grafica dello stato di fatto e dell'intervento svolto. Redazione del piano di manutenzione. Redazione della relazione di intervento. INTERVENTI DI RESTAURO SUI DIPINTI MURALI Rimozione del deposito superficiale incoerente Rimozione del deposito superficiale semicoerente mediante pulitura a secco (dry cleaning) Rimozione dei depositi superficiali coerenti e delle sostanze estranee 	Verifica completa dello stato di coesione e di adesione della pellicola pittorica e relativo consolidamento Risarcimento delle lacune con stuccature idonee per colore e granulometria. Presentazione estetica con acquerelli e colori a calce. INTERVENTI DI RESTAURO SU ELEMENTI IN LATERIZIO Rimozione del deposito superficiale incoerente Rimozione del deposito superficiale semicoerente mediante pulitura con acqua

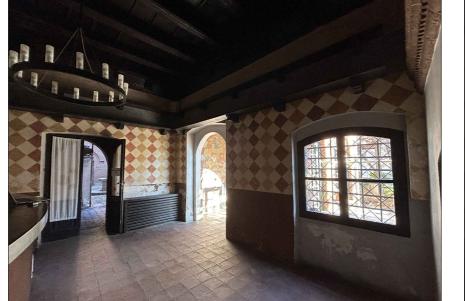
Sala bancone bar 015

015 Casa di Mondovì SALA BANCONE BAR (piano terra)	INTERVENTI DI DOCUMENTAZIONE: - Documentazione fotografica delle superfici prima e dopo l'intervento di restauro. - Documentazione grafica dello stato di fatto e dell'intervento svolto. - Redazione del piano di manutenzione. - Redazione della relazione di intervento. INTERVENTI DI RESTAURO SUI DIPINTI MURALI: - Rimozione del deposito superficiale incoerente - Rimozione del deposito superficiale semicoerente mediante pulitura a secco (dry cleaning)	 Estrazione dei sali solubili Rimozione meccanica delle stuccature eseguite durante precedenti interventi e non più idonee per la conservazione del manufatto Risarcimento delle lacune con stuccature idonee per colore e granulometria. Presentazione estetica con acquerelli e colori a calce INTERVENTI DI RESTAURO SU ELEMENTI IN LATERIZIO Rimozione del deposito superficiale incoerente Rimozione del deposito superficiale semicoerente mediante pulitura con acqua

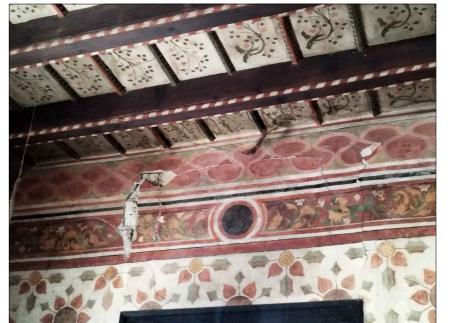
Casa Borgofranco 025:Le linee rosse indicano le direttrici dei tagli dell' "intervento invasivo a ridotto impatto"

025 CASA BORGOFRANCO (piano terra)	- Ristabilimento della coesione degli intonaci di supporto decoesi - INTERVENTI DI DOCUMENTAZIONE: - Documentazione fotografica delle pareti dipinte e del soffitto cassettonato prima e dopo l'intervento di restauro Documentazione grafica dello stato di fatto e dell'intervento svolto Redazione del piano di manutenzione Redazione della relazione di intervento. INTERVENTI DI RESTAURO SUI DIPINTI MURALI:	- Rimozione del deposito superficiale semicoerente mediante pulitura con acqua - Presentazione estetica con acquerelli Realizzazione dei giunti dilatometrici sulla parete sud: - Verifica completa dello stato di adesione tra intonaco dipinto e struttura in legno retrostante - Verifica completa dello stato di adesione della pellicola pittorica e relativo consolidamento - Realizzazione di tagli nell'intonaco e nella muratura - Risarcimento delle lacune con stuccature idonee per colore e granulometria. - Stuccatura dei tagli con malta elastica - Reintegrazione pittorica con acquerelli

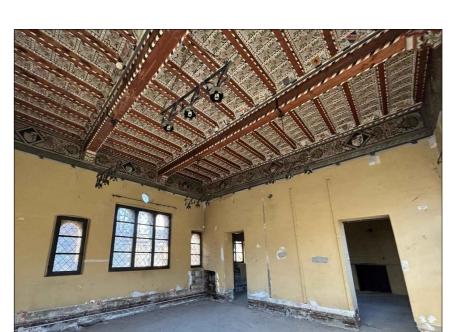
Casa Mondovi 107

107 CASA DI MONDOVÌ (piano primo)	INTERVENTI DI DOCUMENTAZIONE: - Documentazione fotografica della fascia dipinta e del soffitto cassettonato prima e dopo l'intervento di restauro. - Documentazione grafica dello stato di fatto e dell'intervento svolto. - Redazione del piano di manutenzione. - Redazione della relazione di intervento INTERVENTI DI RESTAURO SUI DIPINTI MURALI: - Rimozione del deposito superficiale incoerente - Rimozione del deposito superficiale semicoerente mediante pulitura a secco (dry cleaning) - Verifica completa dello stato di adesione della pellicola pittorica e relativo consolidamento - Verifica completa dello stato di adesione tra intonaco dipinto e muratura di supporto - Rimozione dei depositi superficiali coerenti e delle sostanze estranee.	 Rimozione meccanica delle efflorescenze saline ed estrazione dei sali in profondità mediante impacchi di acqua demineralizzata supportata con sepiolite e/o polpa di carta. Rimozione degli elementi metallici non pertinenti Risarcimento delle lacune con stuccature idonee per colore e granulometria. Presentazione estetica con acquerelli INTERVENTI DI RESTAURO SUL CASSETTONATO LIGNEO Trattamento biocida Preconsolidamento della pellicola pittorica Risanamento del legno di supporto mediante applicazione di listelli o inserti in legno Rimozione del deposito superficiale incoerente e parzialmente coerente Presentazione estetica con acquerelli

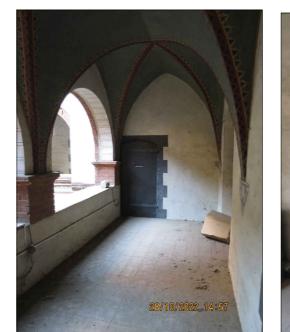
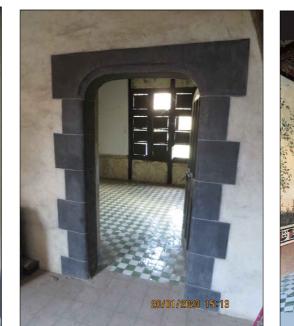
Loggiata cortile di Avigliana 110 e 111

110 LOGGIATO CORTILE DI AVIGLIANA (piano primo)	INTERVENTI DI DOCUMENTAZIONE: - Documentazione fotografica delle superfici prima e dopo l'intervento di restauro. - Documentazione grafica dello stato di fatto e dell'intervento svolto. - Redazione del piano di manutenzione. - Redazione della relazione di intervento. INTERVENTI DI RESTAURO SUI DIPINTI MURALI: - Rimozione del deposito superficiale incoerente - Rimozione del deposito superficiale semicoerente mediante pulitura a secco (dry cleaning) - Verifica completa dello stato di adesione della pellicola pittorica e relativo consolidamento - Verifica completa dello stato di adesione tra intonaco dipinto e muratura di supporto, da	estendersi all'intera superficie Rimozione meccanica delle efflorescenze saline ed estrazione dei sali in profondità mediante impacchi di acqua demineralizzata supportata con sepiolite e/o polpa di carta. Risarcimento delle lacune con stuccature idonee per colore e granulometria. Presentazione estetica con acquerelli e colori a calce INTERVENTI DI RESTAURO SU ELEMENTI IN LATERIZIO Rimozione del deposito superficiale incoerente Rimozione del deposito superficiale semicoerente mediante pulitura con acqua Rimozione degli elementi metallici non pertinenti Risarcimento delle lacune con stuccature idonee per colore e granulometria.

111 LOGGIATO CORTILE DI AVIGLIANA (piano primo)	INTERVENTI DI DOCUMENTAZIONE: - Documentazione fotografica delle superfici prima e dopo l'intervento di restauro. - Documentazione grafica dello stato di fatto e dell'intervento svolto. - Redazione del piano di manutenzione. - Redazione della relazione di intervento. INTERVENTI DI RESTAURO SUI DIPINTI MURALI: - Rimozione del deposito superficiale incoerente - Rimozione del deposito superficiale semicoerente mediante pulitura a secco (dry cleaning) - Verifica completa dello stato di adesione della pellicola pittorica e relativo consolidamento	 Verifica completa dello stato di adesione tra intonaco dipinto e muratura di supporto, da estendersi all'intera superficie Risarcimento delle lacune con stuccature idonee per colore e granulometria. Presentazione estetica con acquerelli e colori a calce INTERVENTI DI RESTAURO SU ELEMENTI IN LATERIZIO Rimozione del deposito superficiale incoerente Rimozione del deposito superficiale semicoerente mediante pulitura con acqua Rimozione degli elementi metallici non pertinenti Risarcimento delle lacune con stuccature idonee per colore e granulometria

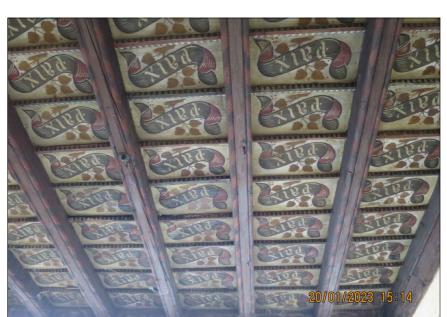
Casa Borgofranco 114 Si evidenzia in rosso il possibile porzionamento della parete. Le linee tratteggiate rappresentano il porzionamento dello stacco, mentrele linee continue i perimetri dei pannelli

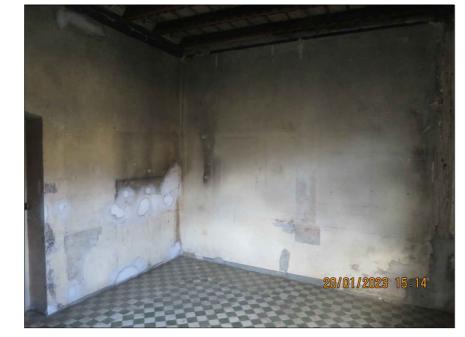
Casa Borgofranco 113

113 CASA DI BORGOFRANCO (piano primo)	INTERVENTI DI DOCUMENTAZIONE: - Documentazione fotografica del soffitto cassettonato prima e dopo l'intervento di restauro. - Documentazione grafica dello stato di fatto e dell'intervento svolto. - Redazione del piano di manutenzione. - Redazione della relazione di intervento. INTERVENTI DI RESTAURO SUI DIPINTI MURALI: - Le pareti non sono oggetto di restauro, ma di intervento di tinteggiatura, con materiali	reversibili, che riproponga o si ispiri all'impianto decorativo originale. - INTERVENTI DI RESTAURO SU SOFFITTO CASSETTONATO - Rimozione del deposito superficiale incoerente - Rimozione del deposito superficiale semicoerente mediante pulitura a secco (dry cleaning)Trattamento biocida - Verniciatura intermedia della pellicola pittorica - Presentazione estetica con colori a vernice
114 CASA BORGOFRANCO (piano primo)	INTERVENTI DI DOCUMENTAZIONE: - Documentazione fotografica delle pareti dipinte e del soffitto cassettonato prima e dopo l'intervento di restauro. - Documentazione grafica dello stato di fatto e dell'intervento svolto. - Redazione del piano di manutenzione. - Redazione della relazione di intervento. INTERVENTI DI RESTAURO SUI DIPINTI MURALI: Interventi di restauro su tutte le pareti: - Rimozione del deposito superficiale incoerente - Verifica completa dello stato di adesione della pellicola pittorica e relativo consolidamento - Ristabilimento della coesione degli intonaci di supporto decoesi - Verifica completa dello stato di adesione tra intonaco dipinto e muratura di supporto, da estendersi all'intera superficie - Rimozione dei depositi superficiali coerenti e delle sostanze estranee - Risarcimento delle lacune con stuccature idonee per colore e granulometria. - Presentazione estetica con acquerelli Stacco della parete nord: - Velinatura della superficie dipinta	 Realizzazione della controforma Estrazione dall'originale supporto Livellamento del retro Realizzazione di uno strato di intervento sul retro Applicazione su un nuovo supporto di restauro Rimozione della controforma Rimozione della velinatura Ricontestualizzazione mediante appensione in situ Stuccatura con malta tradizionale dei tagli all'interno delle macro-isole Stuccatura dei giunti tra i pannelli con malta acrilica elastica Reintegrazione pittorica con acquerelli INTERVENTI DI RESTAURO SUL CASSETTONATO LIGNEO Risanamento del legno di supporto mediante applicazione di listelli o inserti in legno Preconsolidamento della pellicola pittorica Rimozione del deposito superficiale incoerente Verniciatura intermedia della pellicola pittorica Presentazione estetica con acquerelli Applicazione di protettivo superficiale
